LIIKUNTASALIN ALAPOHJAN JA ULKOSEINIEN TUTKIMUKSET SEKÄ KORJAUSSUUNNITTELU

A CONDITION SURVEY AND REPAIR PLAN ON THE BASE FLOOR AND EXTERIOR WALLS OF A GYMNASIUM

4 KOHDE: HOVIRINNAN KOULUN LIIKUNTASALI

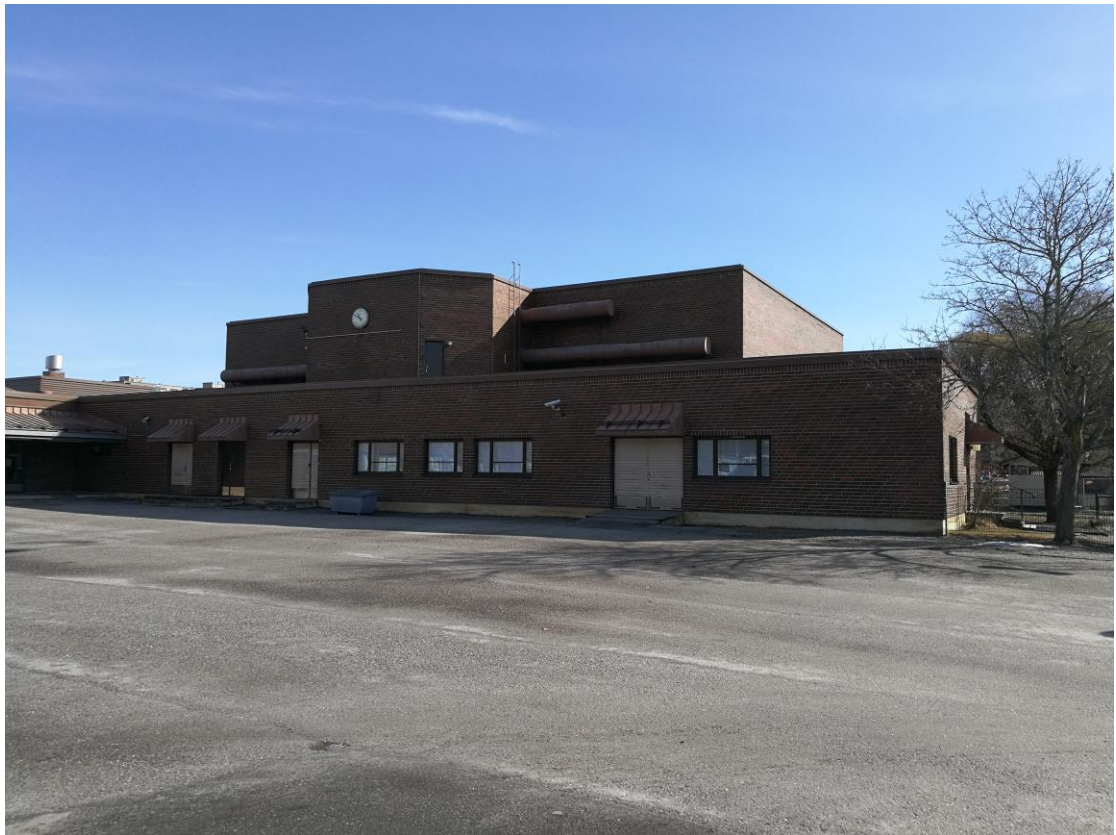
Kuva 1. Yleiskuvaa koulurakennuksesta.

Tutkimukset ja korjaussuunnittelu koskevat koulurakennuksen liikuntasalia. Rakennus on rakennettu 1980-luvun alussa. Sen ulkoseinät ovat tiili-villa-tiili-rakenteisia. Alapohjarakenteena on paalutettu maanvastainen betonilaatta, jonka alla ei ole lämmöneristettä. Betonilaatan päällä on mineraalivillaeriste ja puukorotettu laualattia. Perusmuurina on sokkelielementti, jonka lämmöneriste on toteutettu sokkelihalkaisussa. Rakennus on yksikerroksinen (kuva 1).

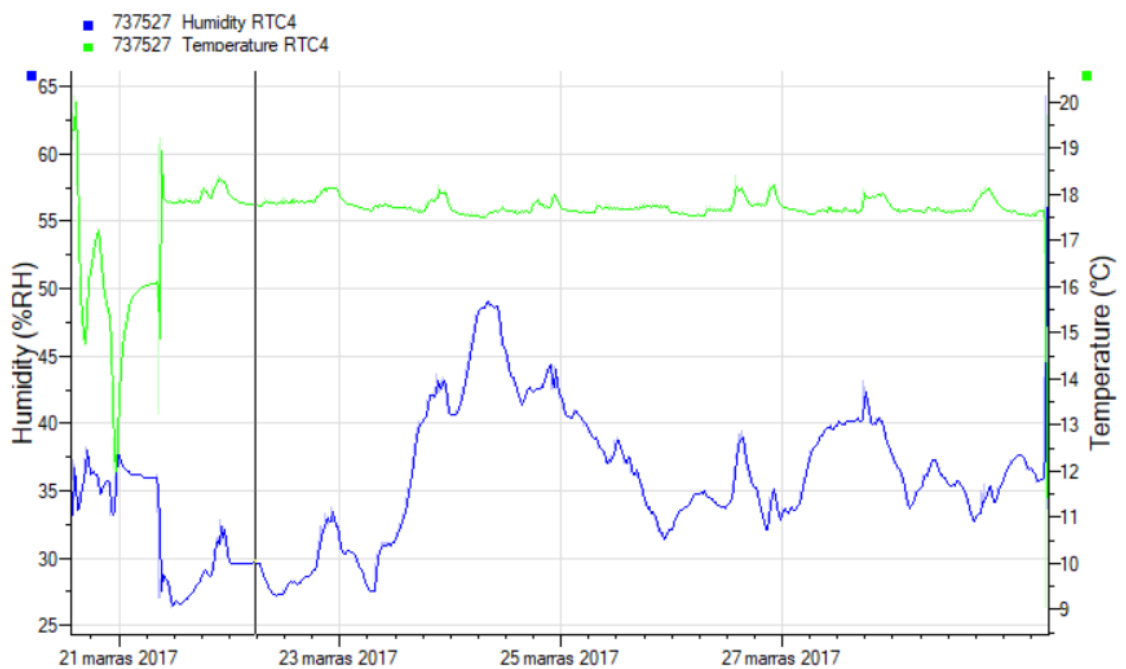
Kuvaaja 2. Dataloggerimittaustulokset sisäilmasta.

Mittaus suoritettiin marraskuussa. Alapohjan eristetilän suhteellinen kosteus nousee mittausjaksolla korkeimmillaan n. 52 %:iin, mikä jää alle homeen kasvulle suotuisien olosuhteiden. Mittausten perusteella alapohjan eristetilään ei kohdistunut mittaushetkellä merkittävää kosteusrasitusta.

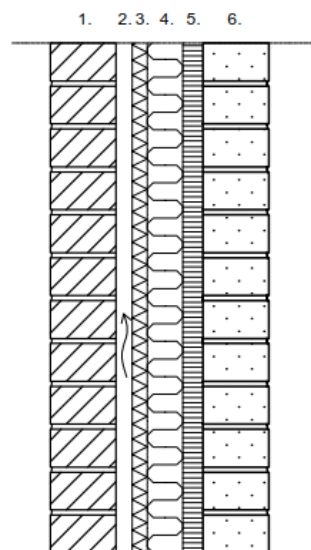
Koska ulkoseinärakenteen ulkokuoren takainen ilmarako on puutteellinen ja mineraalivillat ovat kastuneet, tulee ulkoseinärakenne uusia osittain. Ulkotiiiverhous sekä mineraalivilla puretaan, mutta sisätiiiverhous säilytetään. Uusi ulkoseinärakenne on esitetty kuvassa 14. Sisätiiiverhouksen ulkopinnalle on suunniteltu ruiskutettava polyuretaanieriste. Tämä toimii samalla ulkoseinän höyrysulkuna sekä estää mahdollisten epäpuhtauksien pääsyn tiiverhousen saumojen läpi sisäilmaan.

1. julkisivutiiliuuraus 130 mm
2. tuuletusväli 32 mm
3. tuulensuojalevy, mineraalivilla 30 mm
4. lämmöneriste, mineraalivilla 70 mm
5. ruiskutettava PU-eriste 40 mm, toimii myös höyrysulkuna
6. kalkkihiekkatiiliuuraus 130 mm, kantava rakenne
