Hissin kuntoarviolomakkeen toimivuuden tutkiminen

Metropolia Ammattikorkeakoulu

Insinöörityö

22.5.2018

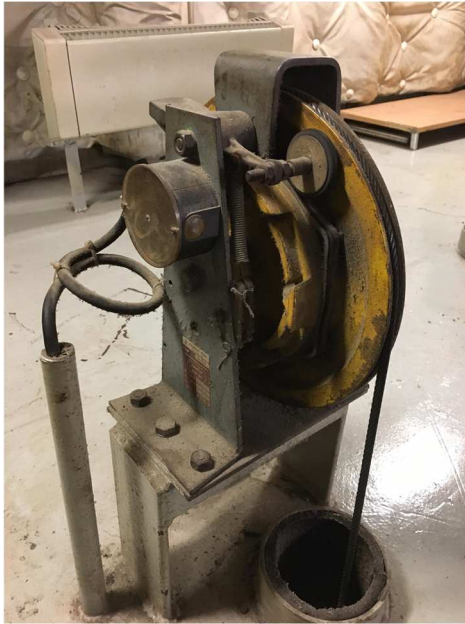
Kuva 13. Vastapainon nopeudenrajoitin.

Nostokoneiston ja nopeudenrajoittimien kunto tarkastettiin. Koneiston vetopyörästä puuttui suojaus. Jarrupalojen kuluneisuus, jarrukaarien ja roottorin jarrupintojen kunto

tutkittiin silmämääräisesti ja jarrun avautuminen tarkastettiin avaamalla jarrua avausviivusta. Kannatusköysien ja nopeudenrajoittimien köysien kunnan arviointi oli merkitty tehtäväksi konehuoneesta, mutta niiden tarkastaminen on kuitenkin helpompi tehdä korin katolta kuilun tarkastuksen yhteydessä. Tarkastuksen loppuksi ohjauskeskuksen kutsunapeista annettiin hissille kutsuja ja kuunneltiin laitteiden käyntiääniä. Mitään normaalia poikkeavia ääniä ei kuultu.

Hissin ollessa pysähtyneenä kerroksessa, koneiston vetopyörässä huomattiin pieni edestakainen liike. Vetopyörän liike on yleensä merkki koneiston vaihteen kulumisesta tai ensiöakselin päässä olevan painelaakerin kiinnityksen löystymisestä. Huomio kirjattiin lomakkeeseen.

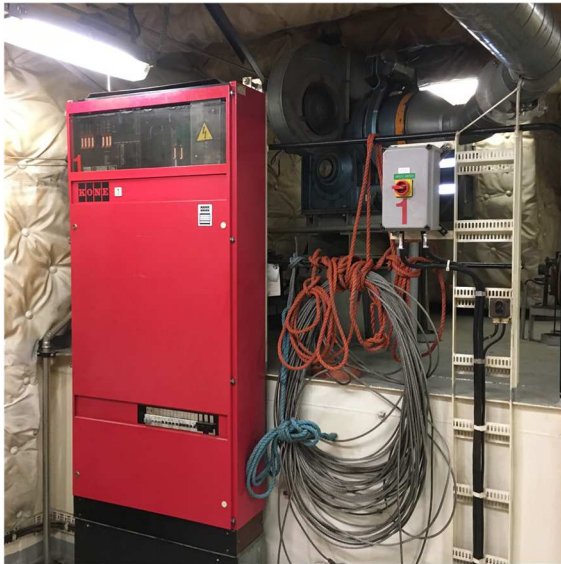
Kuva 15. Näkymä näköalahissin ohjauskeskukselle.

Hissin ohjauskeskus (kuva 14, kuva 15) on sijoitettu konehuoneen huoltotason etupuolella. Hississä on erillinen pääkytkin, joka on lukittava. Sähkökuvat ja huolto-ohjeet on sijoitettu ohjauskeskuksen sisäpuolella olevaan taskuun.

Hälytyksen ja puheyhteyden tarkastaminen oli merkitty tarkastettavaksi ohjauskeskuksen tarkastuksen yhteydessä. Hälytys ja puheyhteys tulee kuitenkin tarkastaa hissien korista, jossa hälytysnappi ja hätäpuhelin sijaitsevat.

Ohjauskeskuksen tarkastuksen yhteyteen merkityt hälytyksen ja puheyhteyden tarkastaminen siirrettiin lomakkeella tarkastettavaksi korin tarkastuksen yhteyteen.

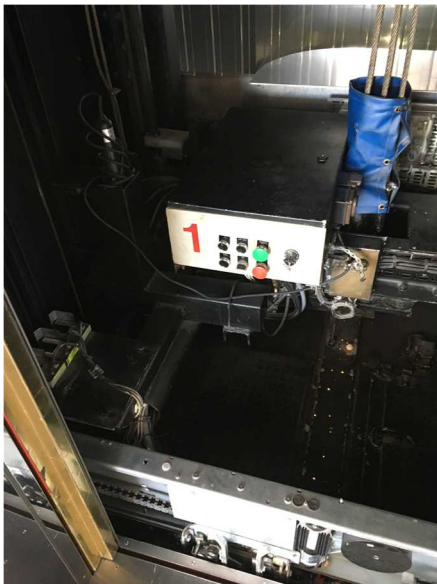
Kuva 17. Korin katon huoltoajoyksikkö.

Hissikorin katolle on asennettu huoltoajoyksikkö (kuva 17), jonka avulla huoltoa suorittava henkilö voi suorittaa huoltotoimenpiteet. Köysien, johteiden, valaistuksen ja vastapainon kunto tutkittiin ajamalla hissiä huoltoajolla korin katolta ja tarkastamalla laitteiden kunto silmämääräisesti.

Kuilun valaisimet olivat ehjiä ja kaikki toimivat. Köysien kunnan tarkastuksessa huomiota kiinnitettiin köysien ruostumiseen, lankakatkeamiin, köysien ohenemisiin sekä mahdollisiin pysyviin muodonmuutoksiin. Vastapainon (kuva 18) tullessa kohdalla sen kunto tarkastettiin silmämääräisesti. Hissin nostoköysien toinen ripustuspiste sijaitsee vastapainon yläosassa. Nostoköysien keskinäinen kireys tarkastettiin silmämääräisesti ripustuspisteen kuormantasausjousien pituuksista. Kireyksissä ei havaittu poikkeamia. Johteiden tarkastamisessa kiinnitettiin huomiota johdejatkoksiin ja mahdollisiin tarrausjälkiin.

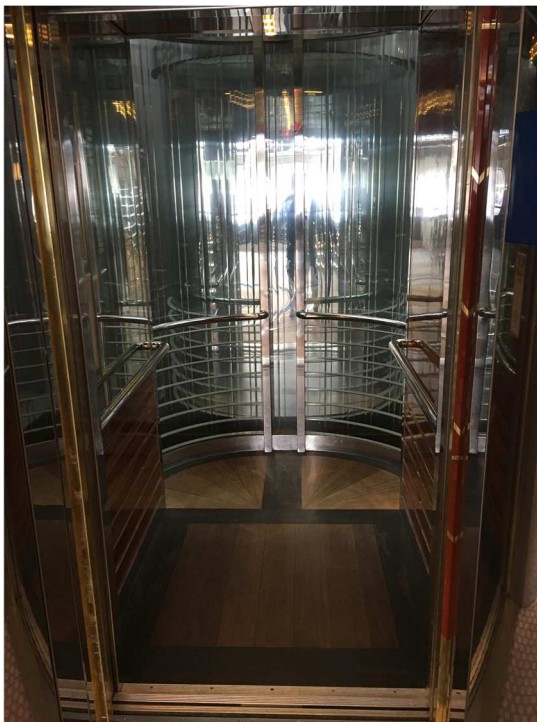
Kuva 22. Hissikori.

Hissikorin etuseinä on lasia ja koriin on asennettu automaattiovet. Automaattiovet on varustettu sulkuvoimanrajoittimella ja valoverholla. Valoverho ja sulkuvoimanrajoitin ovat hissikoriin asennettuja turvalaitteita, jotka toimiessaan pysäyttävät oven sulkuliikkeen ja uudelleen avaavat oven. Korin näyttöjä on sijoitettu oviaukon yläpuolelle ja koriin on asennettu käsikaide. Valaisimena on loisteputkivalaisin ja se on kytketty laivan varavoi-
majärjestelmään. Painonappipaneeli on sijoitettu lähellä korin etukulmaa korin oikealle puolelle. Paneelissa olevat painonapit ovat hipaisunappi tyyppisiä. Hissikori on esitetty kuvassa 22.

Korin sisustuksen, valaistuksen ja näyttäjän kunto tarkastettiin. Painonappien ja korin automaattioven turvalaitteiden toiminta testattiin. Oven turvalaitteita ovat valoverho, sulkuvoiman rajoitin ja painonappipaneelissa oleva oven avaus nappi. Turvalaitteiden tulee pysäyttää oven sulkuliike ja uudelleen avata ovi.

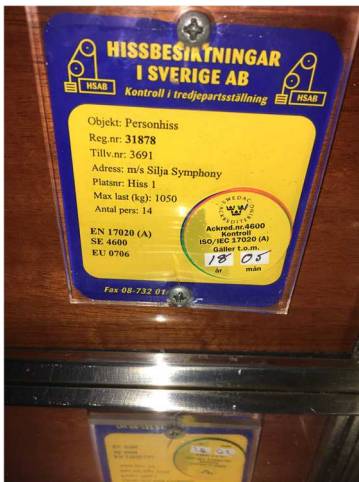
Kuva 23. Hissin määräaikaistarkastuksen tarkastustarra.

Hissin hälytysjärjestelmä testattiin painamalla korin painonappipaneelissa olevaa hälytysnappia. Korin painonappipaneelin sisälle asennettu puhelin yhdisti puhelun laivan infoon. Korin sisällä olevasta tarkastustarrasta (kuva 23) tarkastettiin viimeisimmän määräaikaistarkastuksen ajankohta.

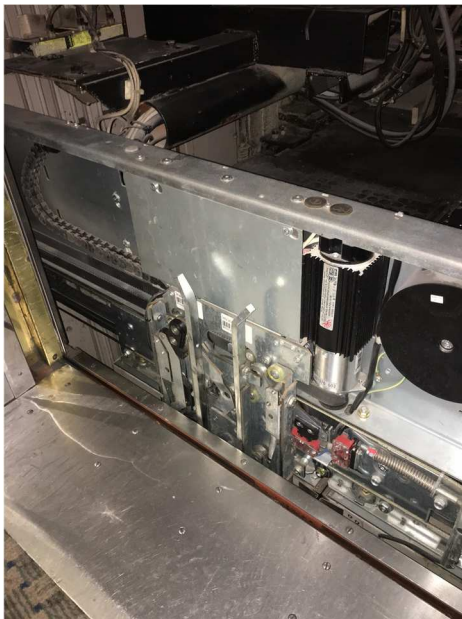
Kuva 25. Hissin ovikoneisto.

Hissin ovikoneiston kunto tarkastettiin pysäyttämällä hissi kynnystason yläpuolelle (kuva 25) ja tutkimalla osien kunto silmämääräisesti. Lisäksi tarkastettiin mukaanottajan suksien sijainti tason ovien lukkorulliin. Lukkorullien tulee olla keskellä mukaanottajan suksia (kuva 24). Ovikoneiston (kuva 25) päällä olevista huoltoajonapeista ovia ajettiin auki ja kiinni asentoihin ja kuunneltiin käyntiäänä.
