# **Lämpökamerakuvausten hyödyntäminen aurinkovoimalan kunnontarkastelussa**

Opinnäytetyö

Joulukuu 2018

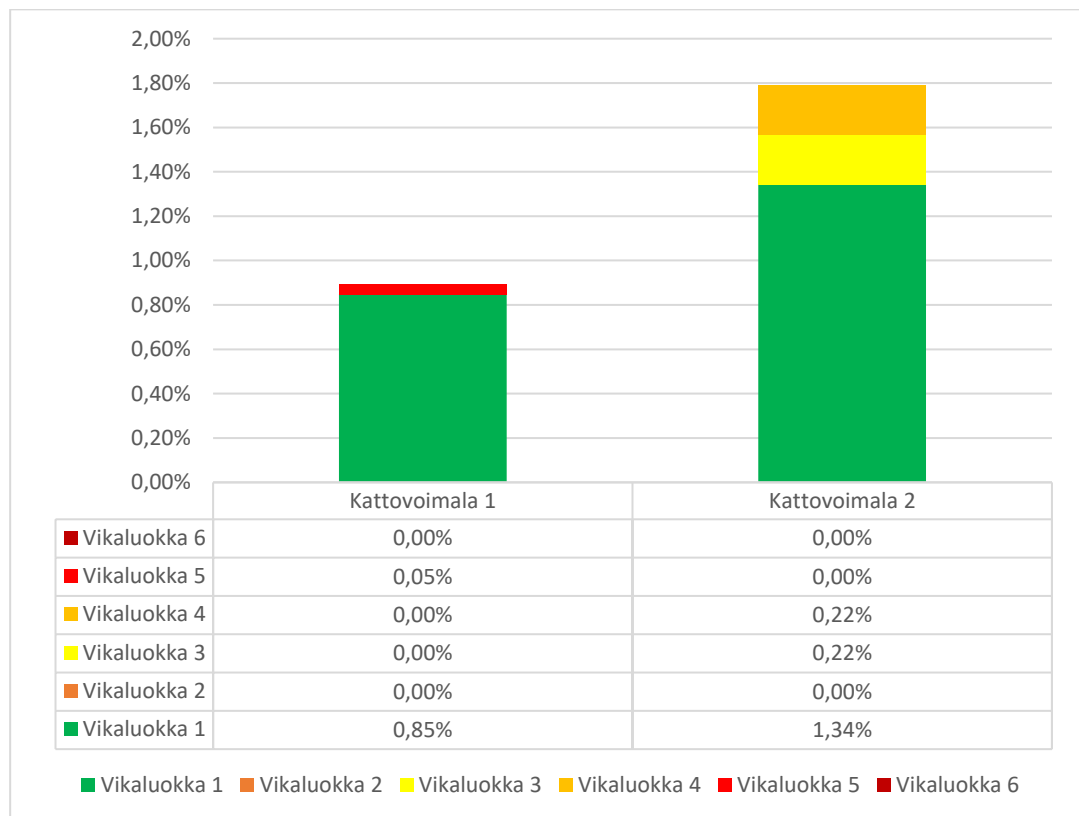
Kuvio 14 Viallisten aurinkopaneelien prosentuaalinen osuus aurinkopaneelien kokonaismäärästä

Kuviossa 14 Kattovoimala 1 ja kattovoimala 2 viallisten aurinkopaneelien prosentuaalinen osuus aurinkopaneelien kokonaismäärästä. Kattovoimala 1 asennetuista aurinkopaneeleista yhteensä 0,89 % esiintyi erilaisia vikoja. Kattovoimala 2 asennetuista paneeleista yhteensä 1,79 % esiintyi vikoja. Vaikka kattovoimala 2 viallisia paneeleita olikin vähemmän kuin kattovoimala 1, kattovoimala 2 vikaantuneiden paneelien prosentuaalinen osuus on suurempi pienemmän paneelien kokonaismäärän johdosta.

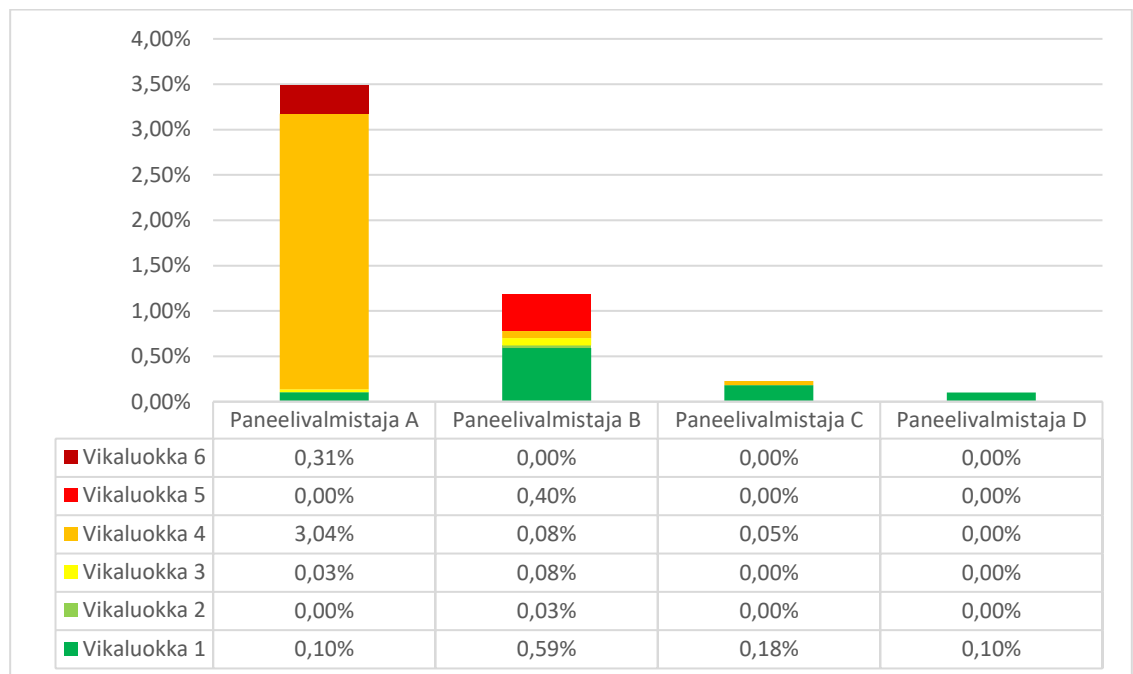
Kuvio 17 Maa-asenteisen voimalan viallisten paneelien prosentuaalinen osuus

Kun suuren säteilyn aiheuttaman haasteet lämpökamerakuvauksessa tiedostettiin, päästiin etsimään oikeita vikakohtia järjestelmästä. Paneelivalmistaja A osoittautui valmistajaksi, jonka paneeleista löytyi eniten vikakohtia. Eniten näistä paneeleista

löytyi vikaluokkaa 4, jossa aurinkopaneelin soluketjussa on oikosulku ja soluketju ylikuumene. Myös vikaluokkaa 6, jossa koko paneeli on kuumempi kuin muut paneelit, löytyi yhdeksästä paneelista. Kuviossa 17 eri paneelivalmistajien viallisten paneelien prosentuaalinen osuus paneelien kokonaismäärään verrattuna.

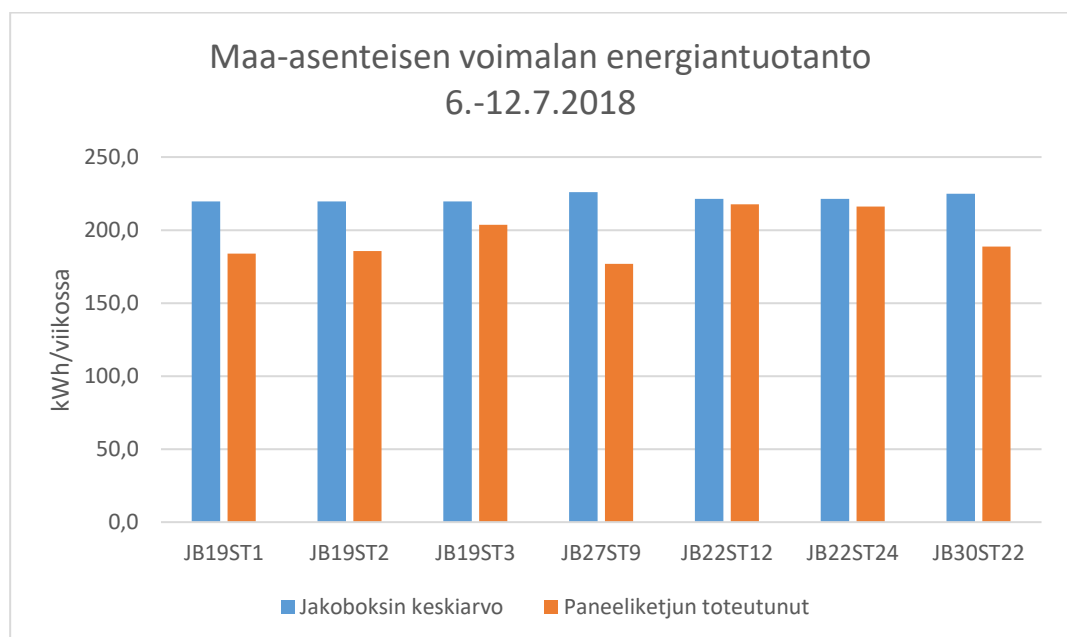
Kuvio 20 Maa-asenteisen voimalan heikoimmat paneeliketjut jakoboksin keskiarvoon verrattuna

$$\begin{aligned} \text{Tuotannon alenema (JB27ST9)} &= 226 \text{ kWh/viikko} - 177 \text{ kWh/viikko} \\ &= 49 \text{ kWh/viikko} \end{aligned}$$

$$\text{Tuotannon alenema \% (JB27ST9)} = \frac{49 \text{ kWh/viikko}}{226 \text{ kWh/viikko}} = 22\%$$
