Vaihdealueen ristikon painumat ja niiden korjaus

Opinnäytetyö 2018

The aim of the thesis was to examine the various reasons of loss of geometry of the common crossing and to find the most cost-effective and best-performing working procedure for their repair.

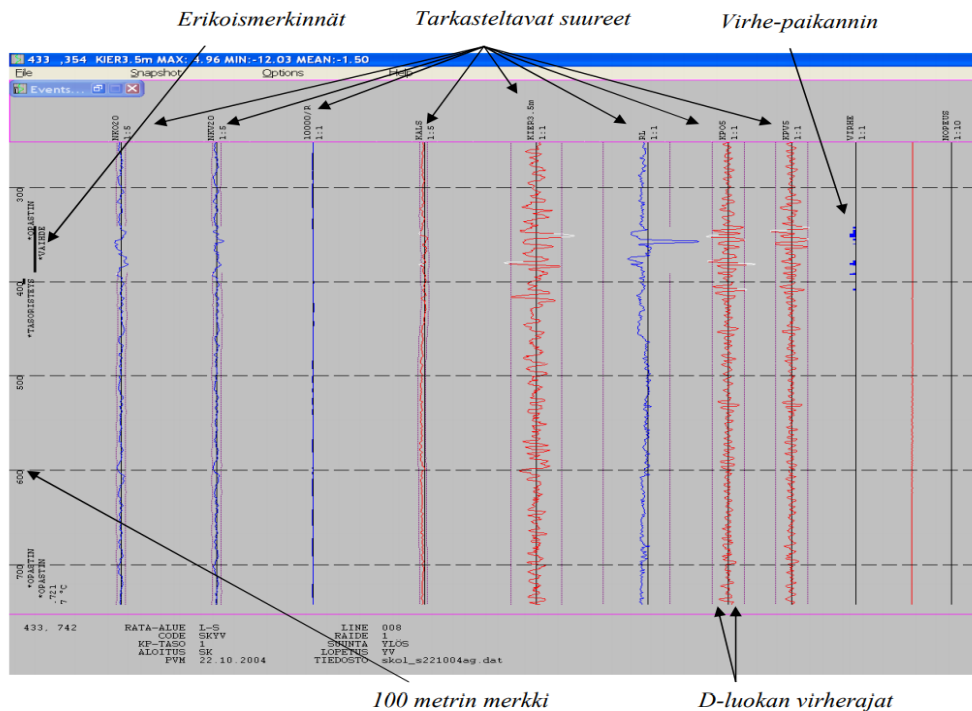
Kuva 4. Emman käyrätuloste (6, s. 9)

Tulosteessa on nähtävissä tarkasteltavat suureet, niiden virherajat sekä vaunun sijainti ratametreinä tulosteen vasemmassa reunassa. Mittakäyrien molemmille puolilla on myös virherajaviivat. Käyrän ylittäessä nämä viivat mittasysteemi ilmoittaa virheestä, joka näkyy tulosteen oikeassa reunassa. Poikkeaman suuruudesta riippuen siitä tulee D-luokan virhe tai *- luokan virhe, joka vaatii välitöntä reagoimista kunnossapitäjältä. (6, s. 8.)

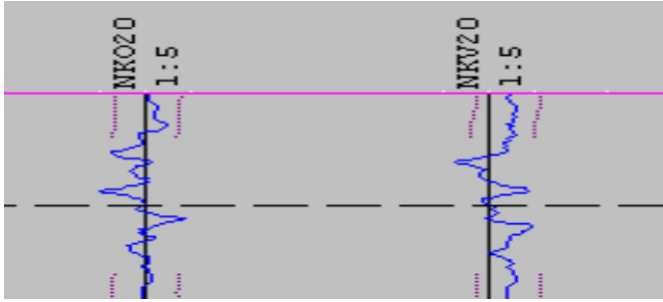
Kuva 5. Nuolikorkeus vaihteen kohdalla (6, s. 18)

Nuolikorkeuden virherajat on hävitetty mittaustuloksista, sillä mitta-akselin pakko-ohjauksesta heijastuu mittavirhettä myös nuolikorkeuteen. Tämä aiheuttaa omia haasteitaan mittaustulosten tulkitsemiseen (kuva 5).
