TAMPEREEN AMMATTIKORKEAKOULU
Kone- ja tuotantotekniikan koulutusohjelma
Lentokonetekniikka

**SIIVEN PRIMÄÄRIKOMPOSIITTIOSAN
VALMISTUSTOLERANSSITARKASTELU**

DI Simo Marjamäki
Patria Aerostructures Oy, valvojana DI Juha Halme

ALCAS-projekti (Advanced Low Cost Aircraft Structures) on tiettyjen Euroopan maiden yhteinen tuotekehitysprojekti matkustaja- ja liikesuihkukoneiden pääelementtien, kuten siiven ja rungon komposiittisten osien valmistukseen. Patria Aerostructures Oy on mukana kyseisessä tuotekehitysprojektissa valmistamalla kaksi siipikaarta ja niiden välisen moottorikannakkeen./3/

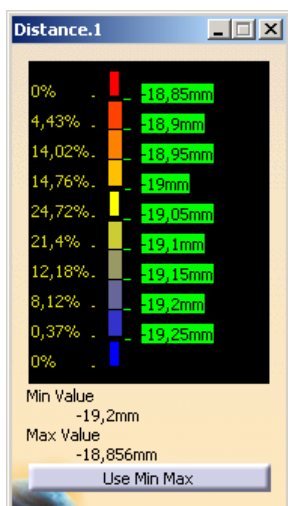
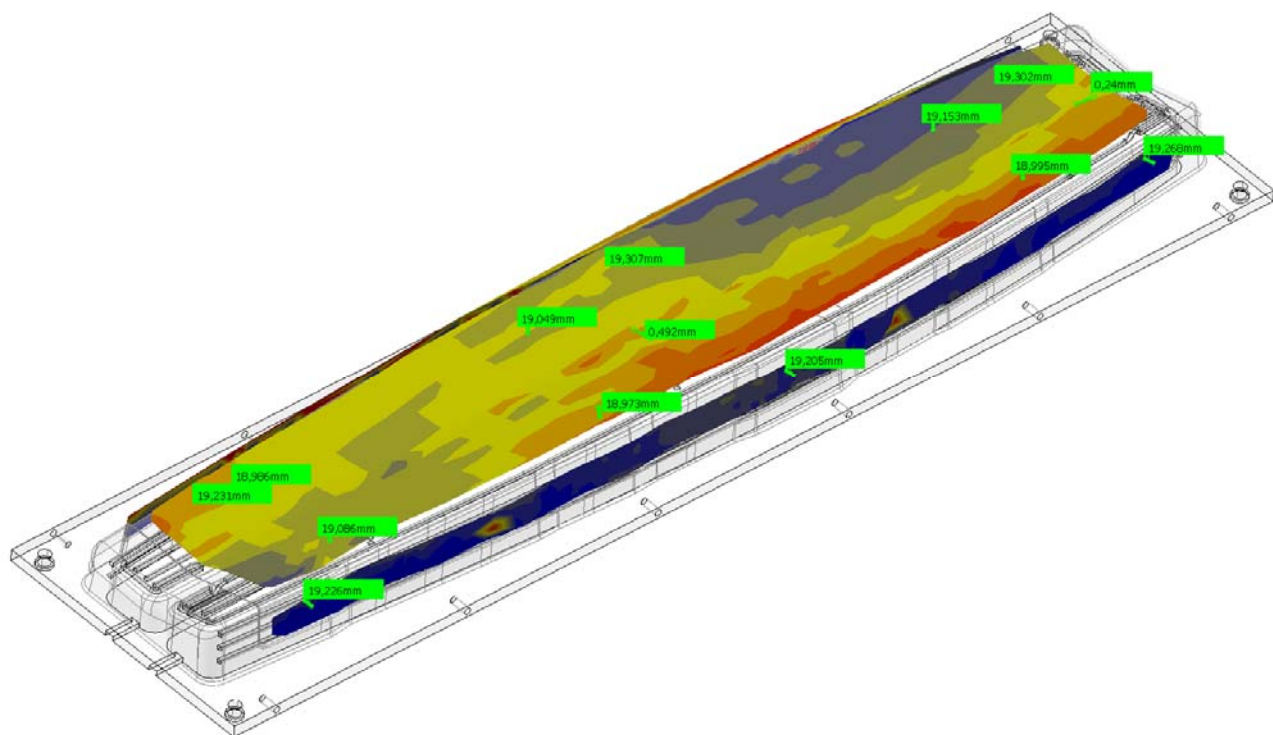
Kuva 10. Rib 7 foot (irtolaippa) -työvälineen mittaustulokset.

ovat kohdistettu akseleiden suhteen oikein. Kun tiedetään, että geometriatasot ovat samansuuntaiset, voidaan erotella mahdolliset pinnanmuotovirheet. Esimerkkinä seuraavassa kuvassa noin 25 % mittapisteistä on nominaalissa, jolloin tiedetään, että mittaustulos geometria on kohdistettu oikein 3D mallin suhteen. Nominaalin 19,05 värinä on keltainen, näin jo visuaalisesti voidaan huomata, että muotti on suurimmaksi osaksi nominaaliarvossa. Mikäli väri on sinistä, on muotin pinta hieman nominaaliarvosta poissa eli ”koholla”. Mikäli väri on oranssia tai punertavaa on muotin pinta nominaaliarvosta ”alempana”. Värejä käyttämällä saadaan referenssitaulukosta mittaheitot tietyillä alueilla. Kuvasta voidaan huomata, että tasoalue on hyvinkin lähellä nominaalia ja suuria heittoja ei esiinny. Laipan alueella voimme todeta väreistä ja mittataulukosta hieman suurempaa heittoa. Muotin laipat ovat pelkkää sinistä väriä, muutamaa kohtaa lukuun ottamatta. Sinisen värin kohdalla mittareferenssitaulukosta voidaan lukea mitta-arvoksi 19,20 mm. Näin voidaan päätellä, että jos mitattu piste sijaitsee 19,20 mm:ssä, on se silloin osan oletetun pinnan ulkopuolella. Kun taas mittapisteen ollessa 18,90 mm:ssä on se oletetun osan pinnan sisäpuolella (kuva11). Kun mittapiste on 19,05 mm, silloin se on 3D-mallissa oletetussa pinnassa. Toisin sanoen laipan reuna on liian leveä. Tämä johtaa osaa valmistettaessa siihen, että osan laipasta tulee oletettua ohuempi.

Muotin toleranssivaatimus oli $\pm 0,2$ mm, ja pyrkimys oli $\pm 0,1$ mm tarkkuuteen. Värejä ja taulukkoa tutkaillessa voimme huomata, että muotti on halutussa $\pm 0,2$ mm toleranssissa, ja noin 95 % mittapisteistä oli $\pm 0,1$ mm tarkkuudessa (kuva 11).

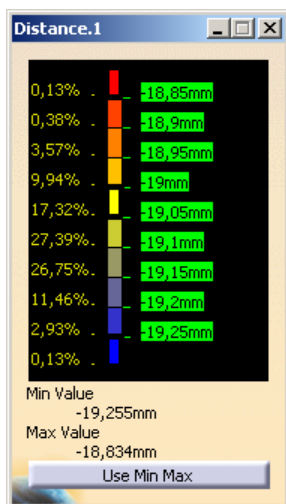
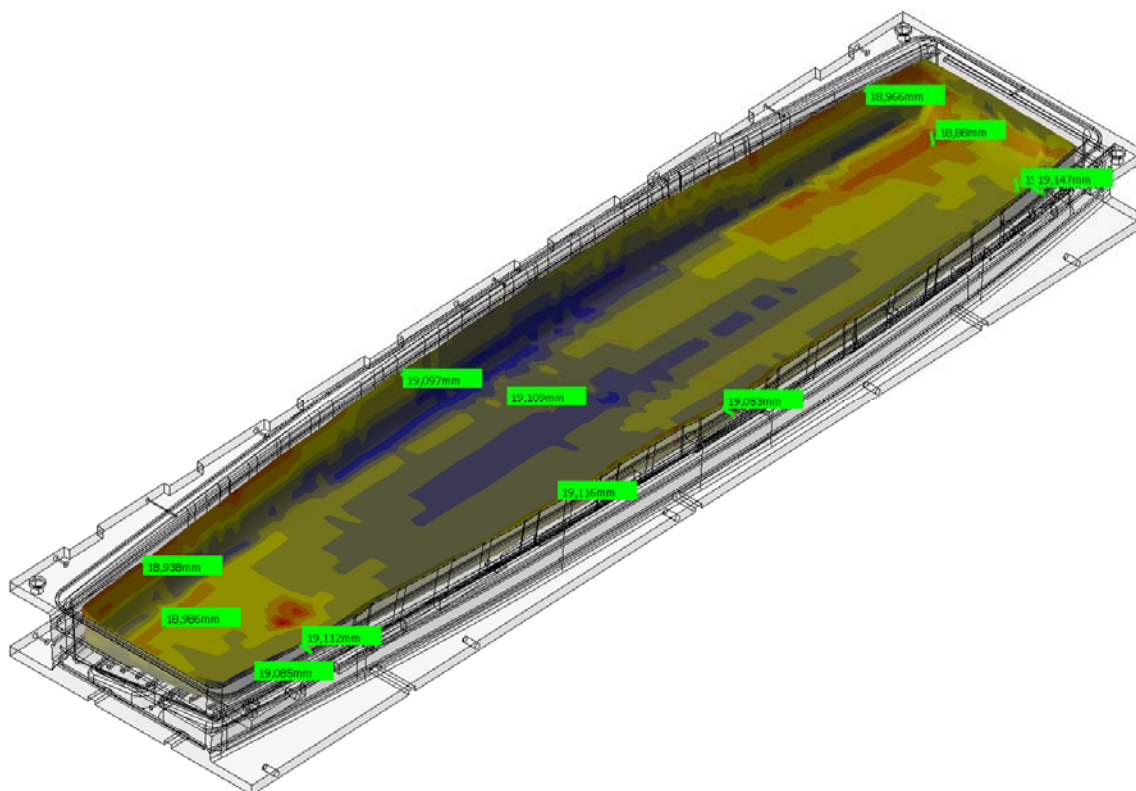
Kuva 13. Rib 7 C-Web -naarastyövälineen mittatulokset.

Rib 7 C-Web -naarastyöväline ei ole koneistuksessa Meteco Oy:ssä pysynyt halutussa $\pm 0,2$ mm toleranssissa, vaan ylitti hieman tämän arvon. Kuitenkin kaikki mittauspisteet olivat $\pm 0,22$ mm tarkkuudessa. Näistä 99% mittauspisteistä oli $\pm 0,20$ mm tarkkuudessa ja 80 % oli $\pm 0,1$ mm tarkkuudessa (kuva 13).

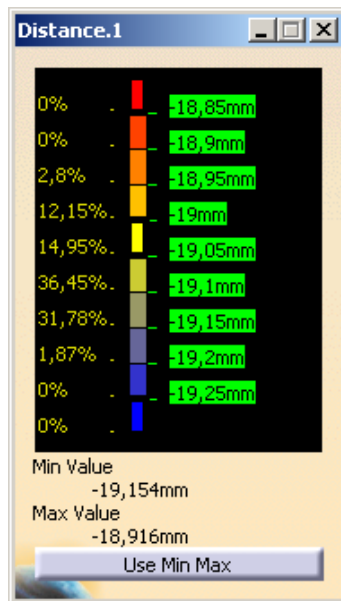
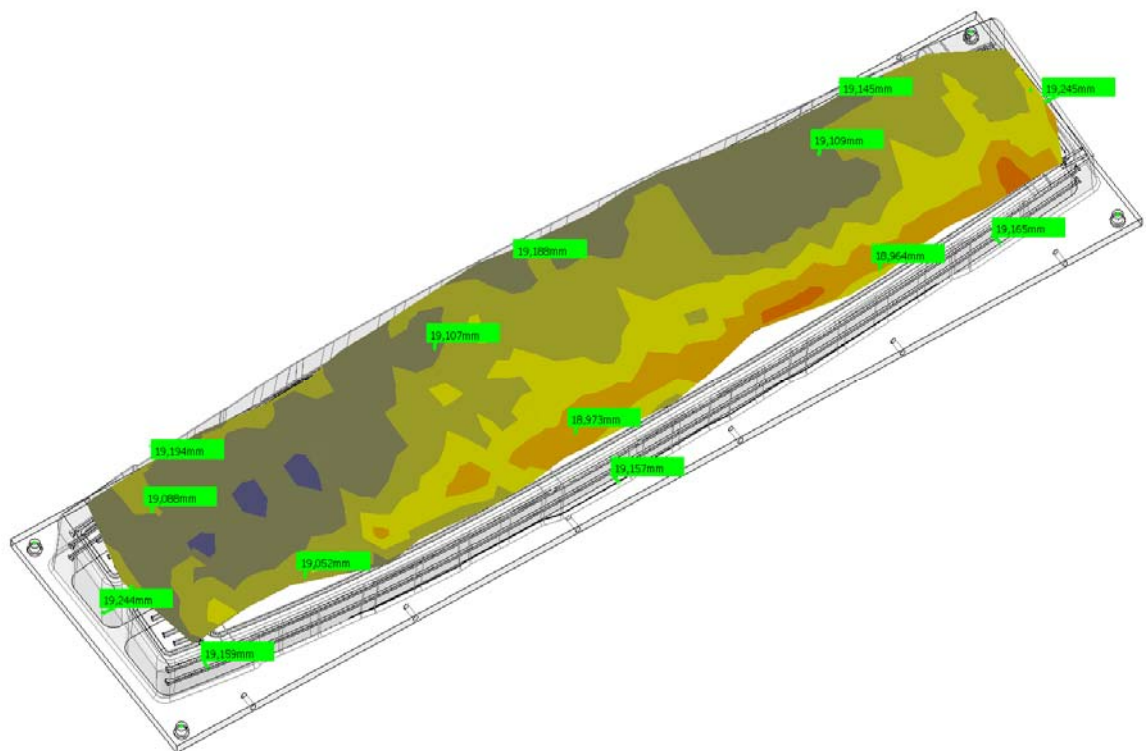
Kuva 14. Rib 7 C-web -urostyövälineen mittatulokset.

Urostyövälineen kaikki pisteet olivat vaaditun $\pm 0,2$ mm tarkkuudessa ja 95 % pisteistä oli $\pm 0,1$ mm tarkkuudessa (kuva 14).

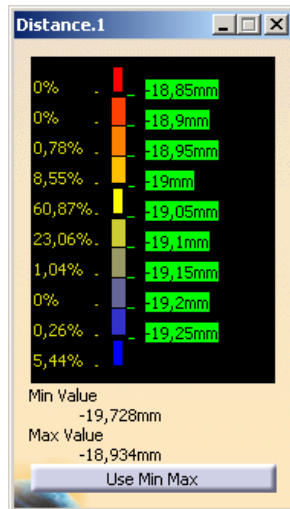
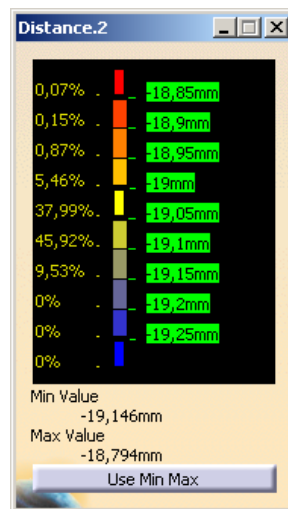
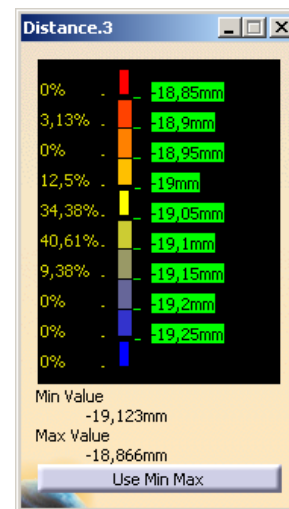
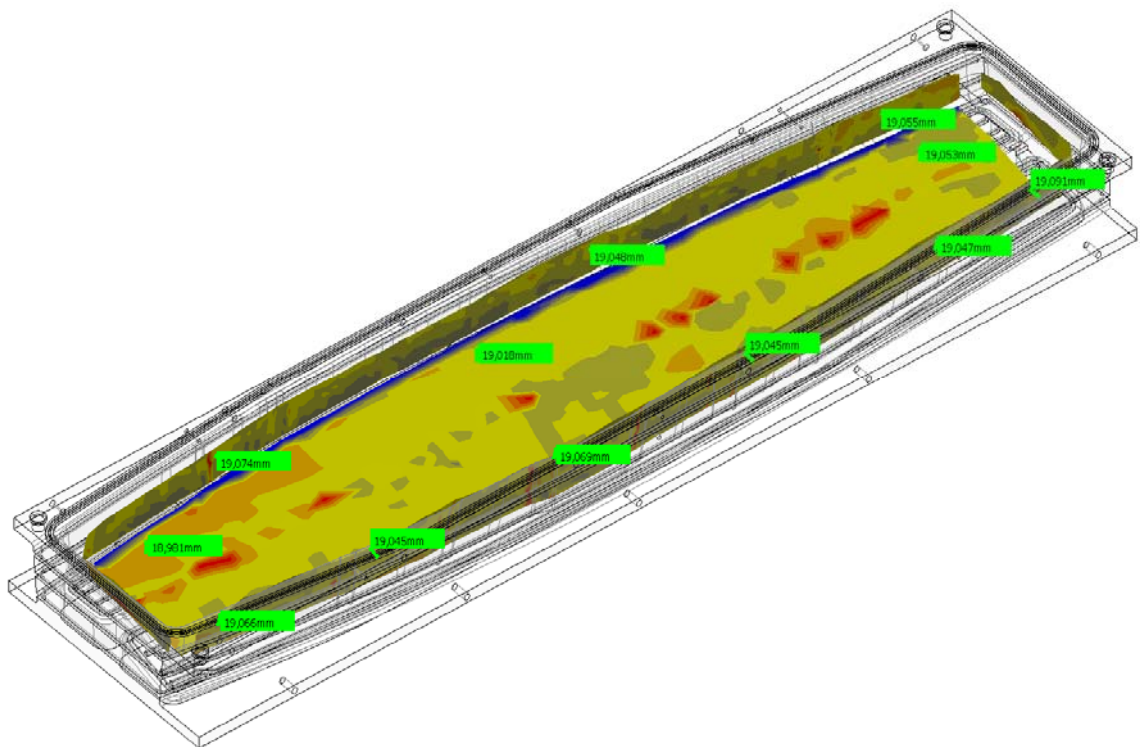
Kuva 15. Rib 7 Foot -naarastyövälineen mittatulokset.

Rib 7 Foot -naarastyövälineen mittauspisteet olivat kaikki $-0,12$ mm ja $+0,68$ mm sisällä, ja kokonaisuudessaan 93 % mittauspisteistä oli tavoitellussa $\pm 0,1$ mm toleranssissa (kuva 15).

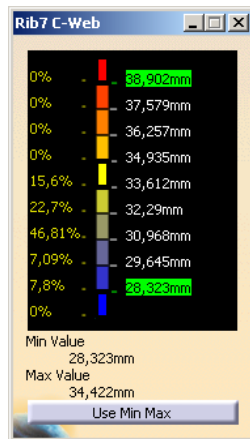
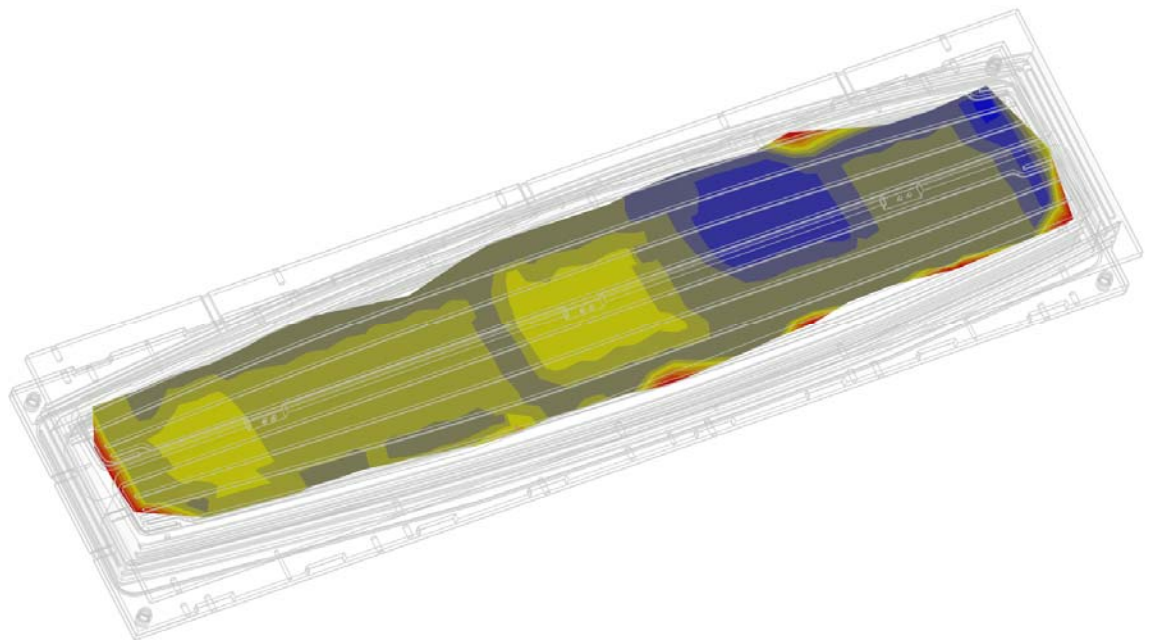
Kuva 17. Muottien välisen paksuusalueen tarkastelu.

Alueen laskennallisen paksuuden 3D-malleissa kyseisellä alueella odotettiin olevan 4,02 mm (kuva 17). Kyseinen alue tulisi siis olemaan 0,486 mm odotettua paksumpi mitä olisi haluttu 3D-mallissa.

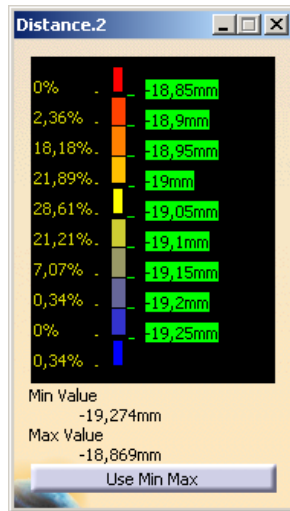
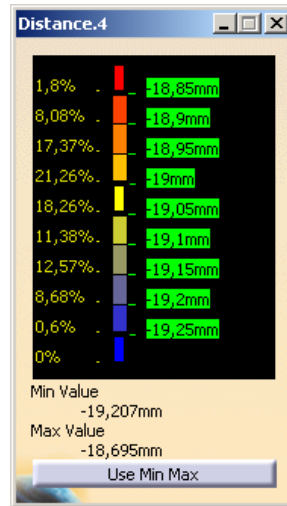
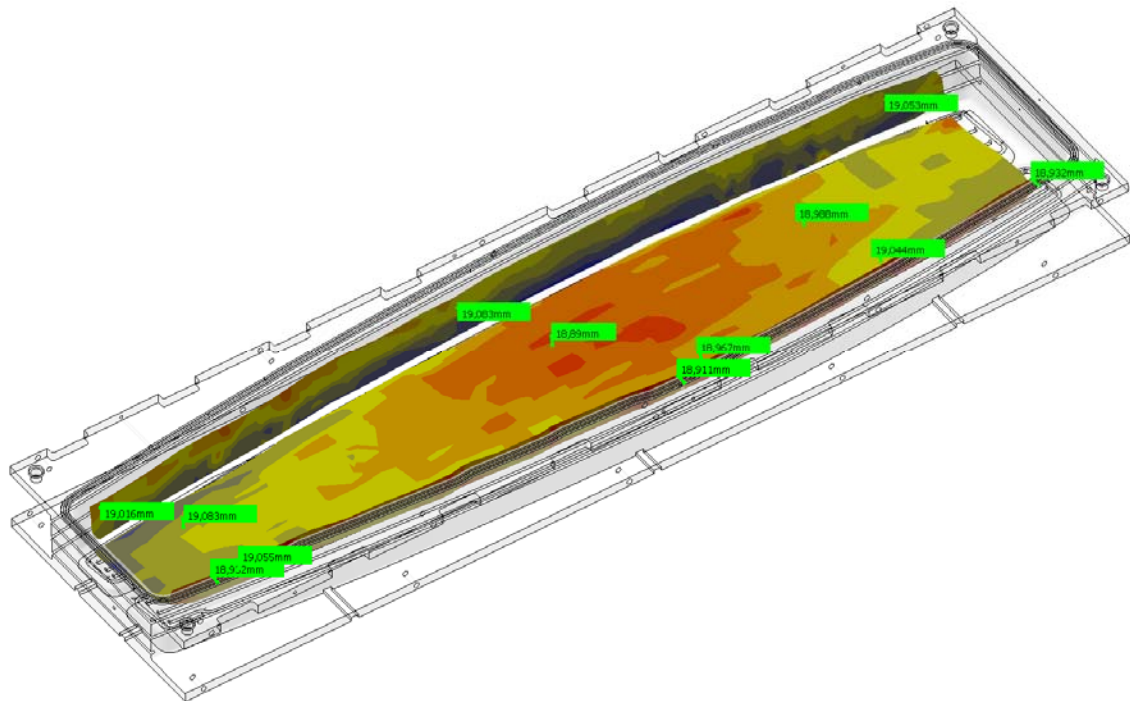
Kuva 18. Rib 8 C-Web -naarastyövälineen mittaustulokset.

Rib 8 C-Webin naarastyövälineen mittapisteet olivat $\pm 0,4$ mm sisällä (kuva 18). Kumminkin 98 % mittapisteistä oli $\pm 0,2$ mm sisällä. Tasoalueen mittapisteistä 80 % ja laipanalueella 60 % mittapisteistä oli $\pm 0,1$ mm sisällä. Näin vain noin 2 prosenttia mittapisteistä oli vaaditun $\pm 0,2$ mm toleranssin ulkopuolella ja suurin osa näistä pisteistä oli koneistuksessa poistettavalla alueella, joten tämä ei vaikuta osan lopulliseen tarkkuuteen.

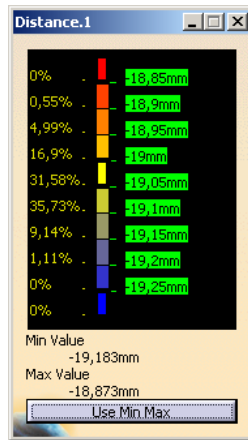
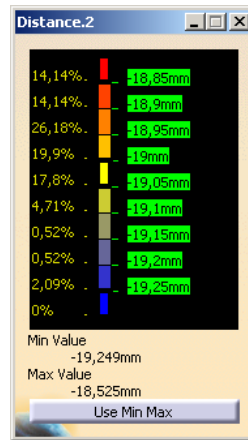
Kuva 19. Rib 8 C-web -urostyövälineen mittaustulokset.

Rib 8 C-Web -urostyövälineen mittaustulokset näyttävät, että laipan alueet ovat hieman ulkona toleransseista (kuva19). Laippa on hieman nominaalista sisällä, eli laippa tulee jäämään hieman odotettua paksummaksi. Tämä mittavirhe vaikuttaa vain osan paksuuteen ja tärkeä ulkopinnanmuoto määräytyy naarastyövälineestä.

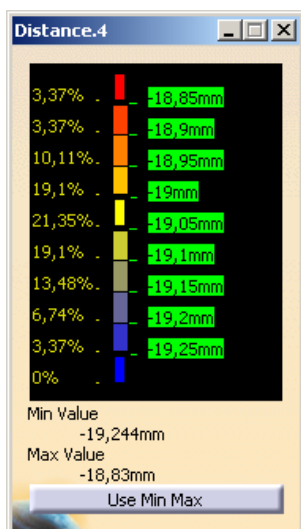
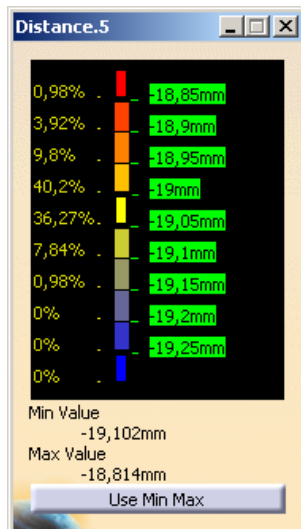
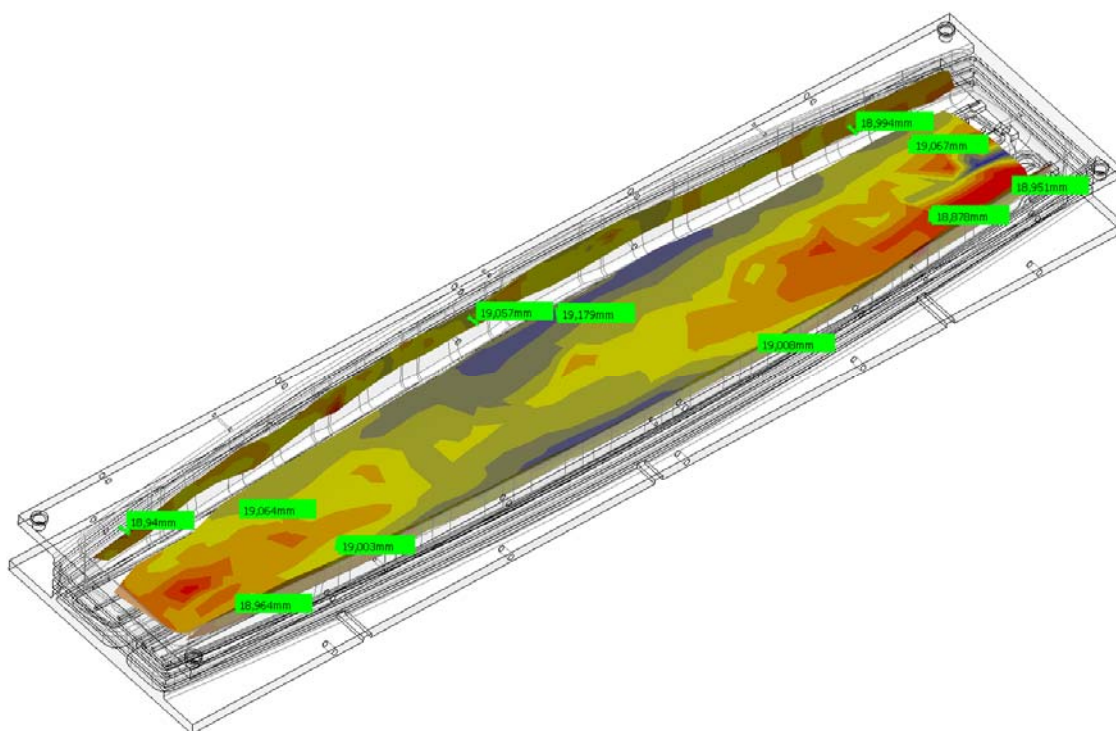
Kuva 20. Rib 8 Foot -naarastyövälineen mittaustulokset.

Rib 8 L-Foot:n naarastyövälineen tarkkuus tasoalueella oli halutussa $\pm 0,2$ mm toleranssissa ja 93 % pisteistä oli $\pm 0,1$ mm tarkkuudessa (kuva 20). Näin laippojen tärkeät liitospinnat ovat halutussa tarkkuudessa.

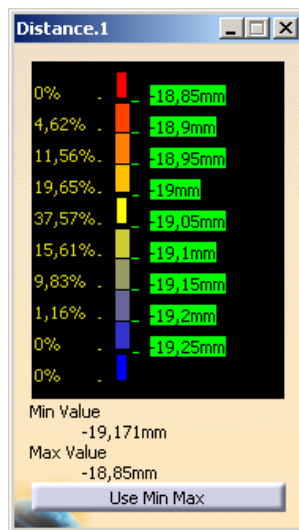
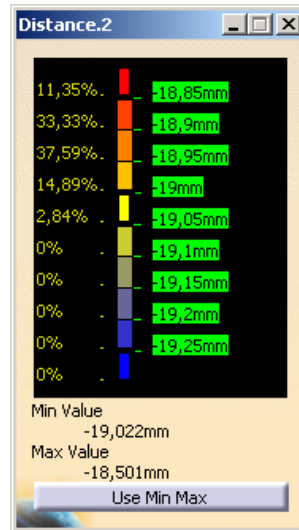
Kuva 21. Rib 8 Foot -urostyöväliseen mittaustulokset.

Rib 8 L-Footin urostyövälineen mittaustulokset osoittivat, että työväline oli laipanalueilta hieman ulkona vaaditun $\pm 0,2$ mm toleranssista (kuva 21). Mittatulokset vaihtelivat $-0,5$ mm ja $+0,2$ mm päässä nominaalista. Näin Rib 8 -irtolaippojen urostyöväline oli hieman kapeampi (noin $0,2$ mm) kuin oli tarkoitus. Kuitenkin 40 % mittapisteistä oli $\pm 0,1$ mm toleranssissa. Näin myös Rib 8 irtolaipat tulevat olemaan $0,1$ mm odotettua paksummat, joka olisi noin 1,5 % odotetusta paksuudesta.

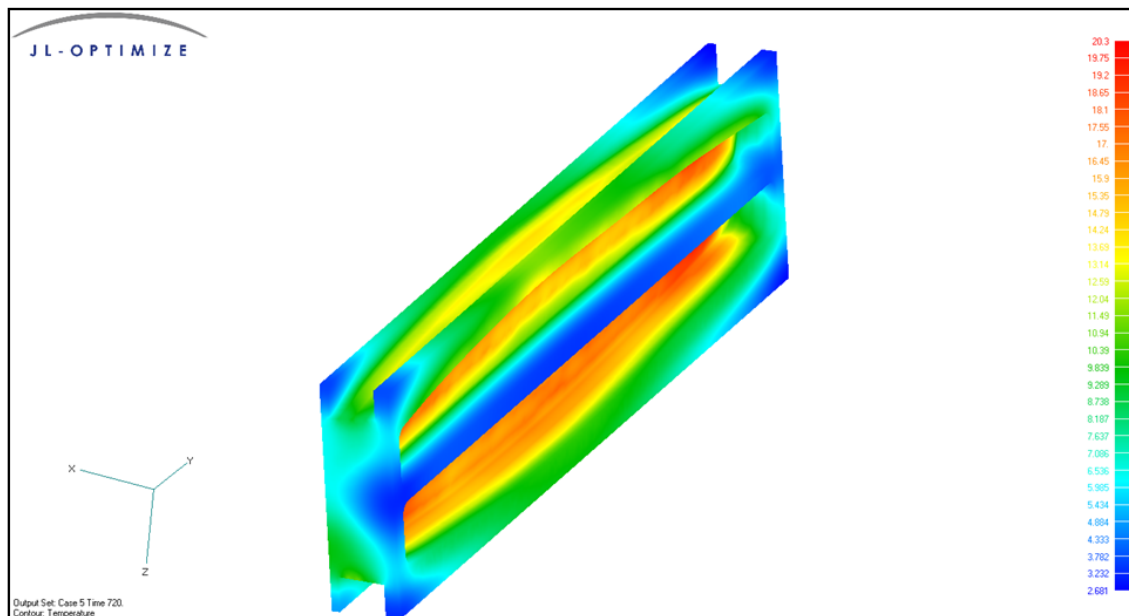
Kuva 27. Rib työväliseen lämpöanalyysi ennen lämpölevyjä.

Asennuksen jälkeen tutkailtiin työvälineistä tehtyjä lämpömalleja eli sitä kuinka hyvin työvälineiden tulisi lämmitä tietyssä ajassa ja kuinka suuret erot työvälineissä voitiin havaita. Alla kuvasta 27 voidaan huomata, että alkuperäisen suunnitelman mukaan työvälineiden alkuperäiset vastukset lämmittivät vain valmistettavan osan alueelta riittävällä teholla. Tällöin ei ollut otettu huomioon kuinka paljon tämä epätasainen lämpiäminen vaikuttaisi muotin lämpölaajenemiseen ja sitä myöten osan lämpölaajenemiseen. Kun uudet lämpölevyt oli tilattu, tehtiin samanlaisen lämpöanalyysi työvälineistä, ja on huomattavissa (kuvasta 28) merkittävästi parempi ja tasainen lämpöjakauma koko työvälineeseen.

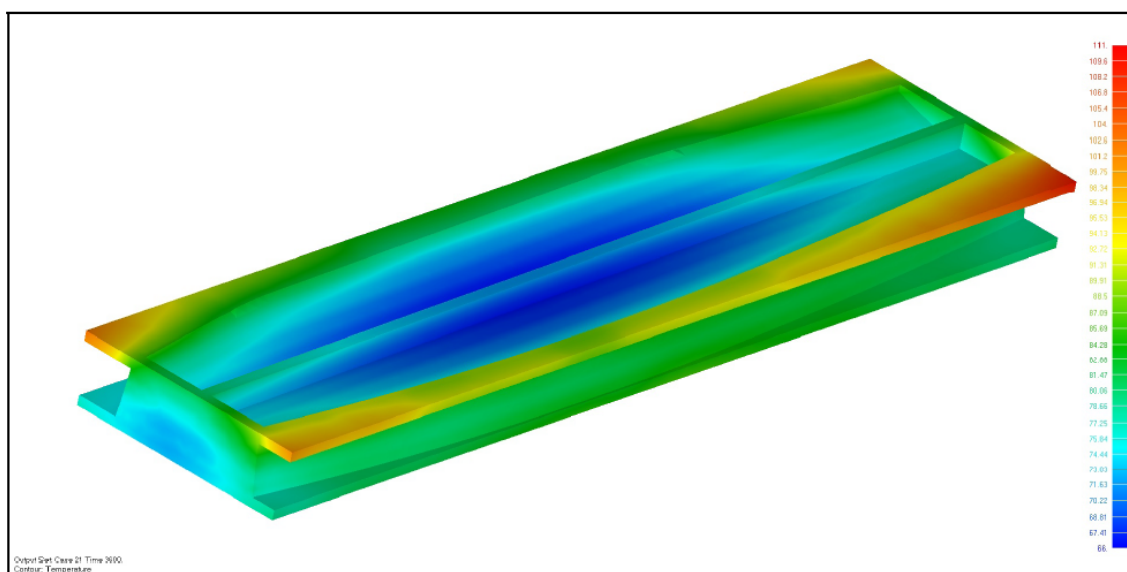
Kuva 28. Rib 7 -työväliseen lämpöanalyysi lämpölevyjien kanssa.

Asennusten jälkeisissä testauksissa lämpölevyt toimivat odotetulla tavalla, eikä edellisen suuruisia lämpötilaeroja havaittu manuaalimittauksissakaan, joten Airbus UK:lle lähetettävien osien valmistus pystyttiin aloittamaan prässin lämmityksen osalta.

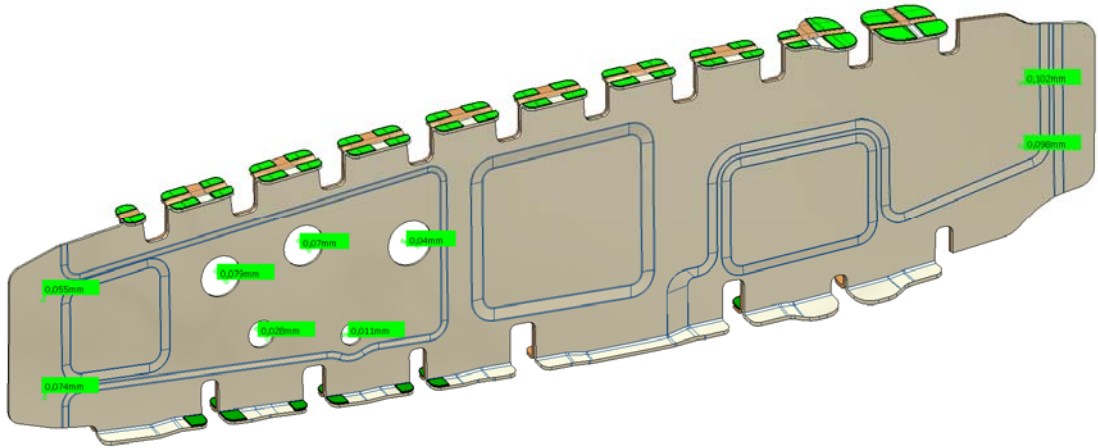
Kuva 37. Lävientien ja etu- takasalon paikoitusreikien paikoitukset.

Demo-kaarelle suoritettiin loppumittaus, jossa haluttiin todentaa koneistuksen onnistuminen. Näissä mittauksissa ei löytynyt suuria virheitä (kuvat 37 ja 38). Näin pystyimme toteamaan, että kokoonpano toimisi suunnitellulla tavalla tarpeeksi hyvin, jotta saavuttaisimme halutun tarkkuuden siipikaarissa. Näin pystyimme kokoonpanon ja koneistuksen puolesta aloittamaan kokoonpanon.

Salkojen paikoitusreiät (Tooling hole) ja läpiviennit olivat suunnitelluissa toleransseissa. Suurin mittavirhe noin 0,1 mm.

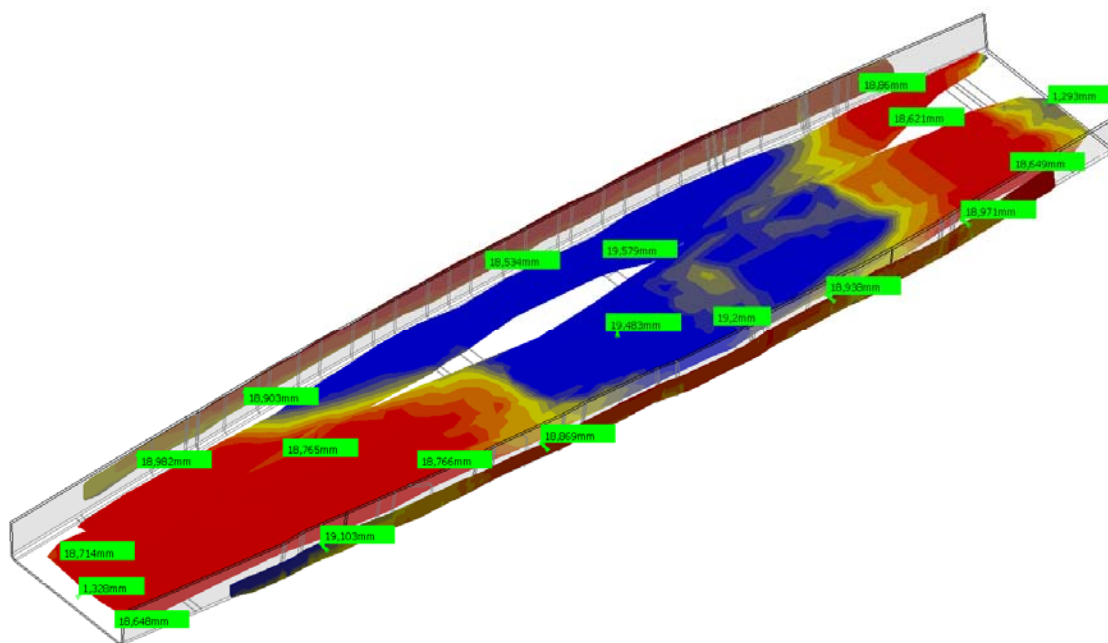
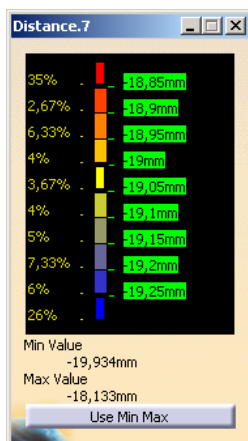
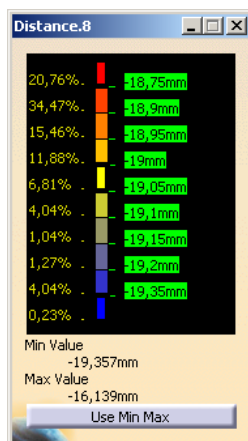
Kuva 39. Mittaustulokset Rib 7 C-Web

Lämpölevyillä haettiin tasaisempaa lämpiämistä muotissa. Uusista lämpölevyistä huolimatta mittatuloksissa havaittiin, ettei siipikaari silti ollut aivan halutussa mittatarkkuudessaan. Tasomaisuus C-kaareissa mitatuista pisteistä 98 % oli $\pm 0,8$ mm sisällä, ja vain 46 % mittapisteistä oli halutun $\pm 0,2$ mm sisällä ja vaatimuksen KC002 sisällä (kuva 39). Laipanalueella 98 % mittapisteistä oli $\pm 0,5$ mm sisällä, ja 95 % mittapisteistä oli halutun $\pm 0,3$ mm sisällä. Siipikaaren mittareferenssi pisteissä todettiin vieläkin suuria heittoja. Referenssipisteiden välin tuli olla 2506,567 mm, mutta mittauksissa huomattiin etäisyyden olevan -2,17 mm oletetusta. Tulos ei ollut vielä edes odotetunlainen, mutta selvästi parempi kuin Demo-kaareissa. Tämä todistaa edelleen sitä, että muotti ei aiemmin lämmennyt tarpeeksi tasaisesti.

Syytä referenssipisteiden väliseen etäisyyden heittoon (-2,17 mm) ei heti tiedetty, mutta uusien lämmityslevyjen oletettiin parantaneen muotin lämpenemistä. Kun asiaa oli tutkittu, huomattiin, että työvälineeseen kohdistuva paine prässistä johtaa eristelevyjen ja lopulta muotin taipumiseen ja osa lämmöstä karkaa työvälineestä eristelevyihin. Tämän todettiin johtavan osan muodonmuutoksiin. Myöskään lämpölevyt eivät ole kaikkialta suoraan kosketuksissa työvälineeseen, sillä työvälineen pintoihin oli tehty kevennyksiä, jotta ainevahvuus olisi sama kaikkialla ja lämpiäminen tasaisempaa. Tämä oletettavasti johtaa siihen, että avonaisiin kevennyksiin joihin lämmityslevy ei ole kosketuksissa, ei johdu lämpöä. Lämmityslevy taas johtaa kosketuspintoihin suoraan lämmön, ja nämä kohdat ovat muotin reunat ja keskiköli (kuva 38). Tämä voisi johtaa

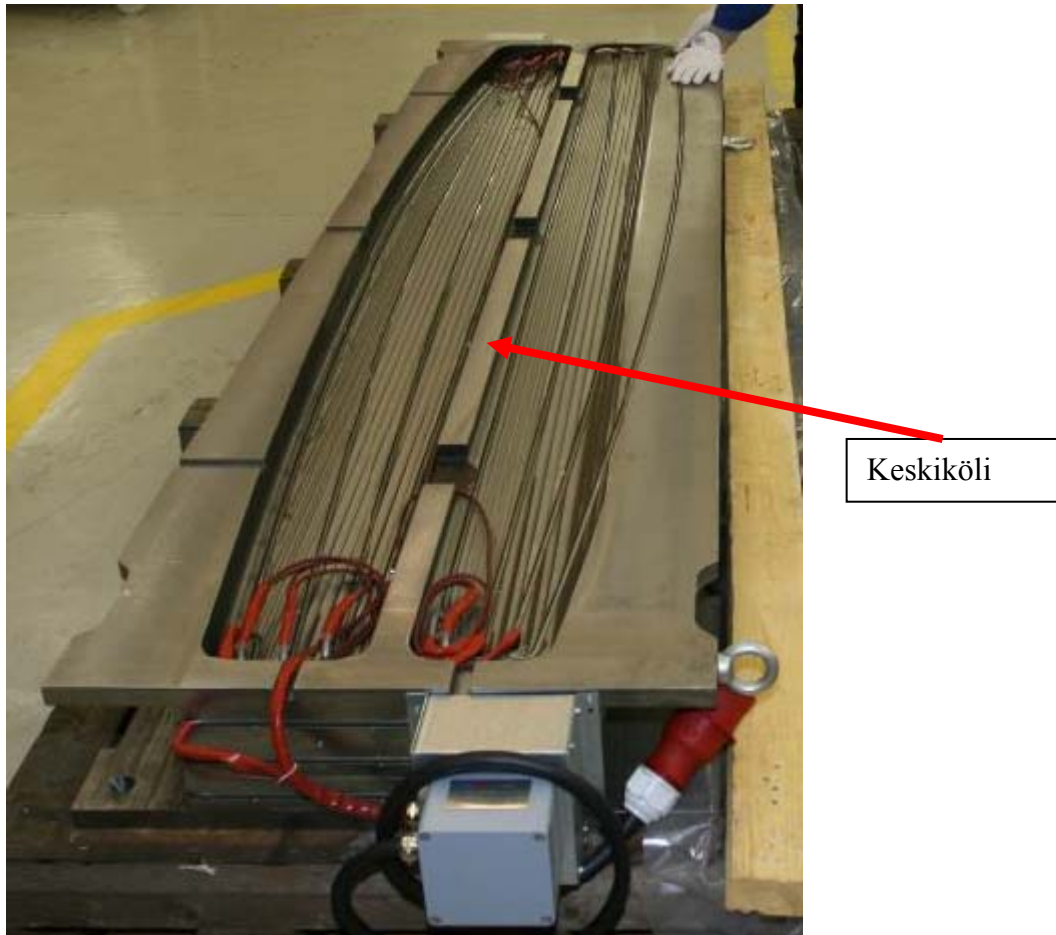
Kuva 40. Työvälineen yläpinta.

osittain myös muotin taipumiseen, kun lisäksi vaikuttaa vielä kova puristusaine prässistä.

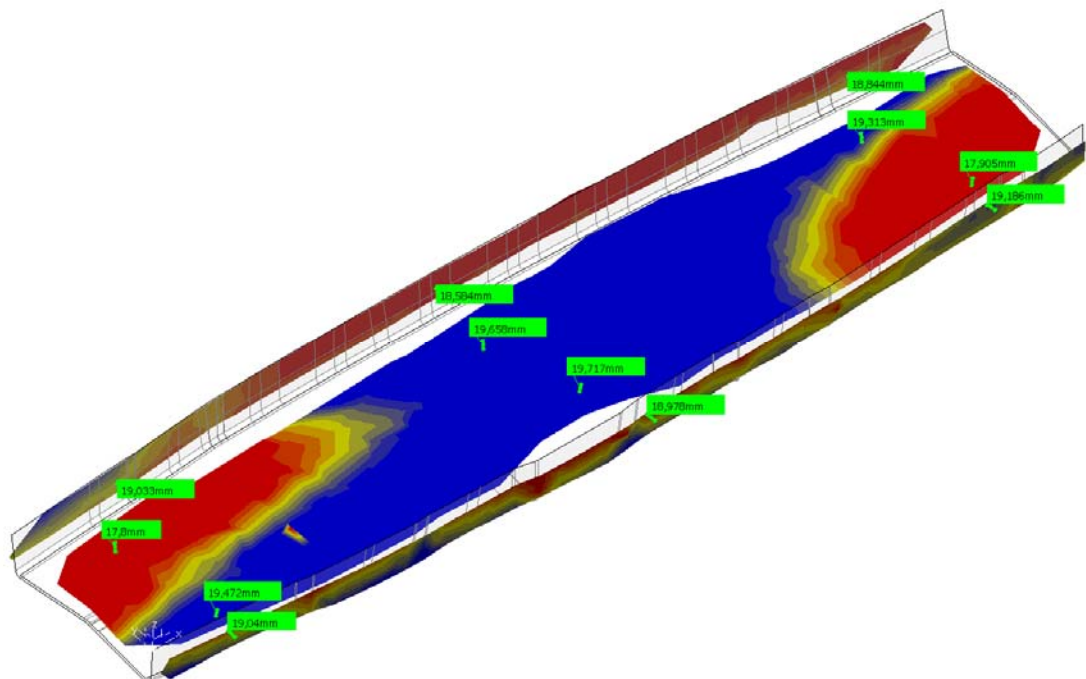
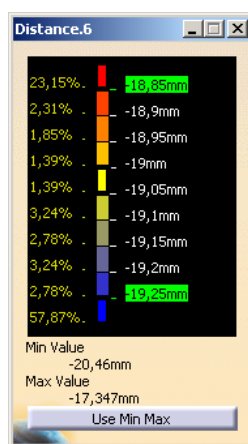
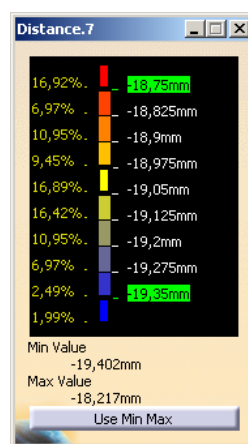
Kuva 41. Rib 7 Foot -mittaustulokset.

C-kaaren injektoinnin jälkeen valmistettiin heti perään Foot- kaari. Foot- kaari onnistui yhtä hyvin kuin C-kaarikin. Suurimmista ryppyongelmista, joita edellisen Demo-kaaren Foot- kaaressa havaittiin, päästiin uudella tekniikalla suurimmaksi osaksi eroon. Injektointi ja kovetus onnistuivat odotetusti, eikä poikkeamia havaittu. Kovetuksen jälkeen osa mitattiin. Mittaustuloksista pystyttiin toteamaan jälleen, että kaari poikkesi

odotetusta. Kaarenalueella tasomaisuuden mittapoikkeamat olivat -1,7 millimetristä + 1,4 millimetriin. Tällöin vain 19 % mittatuloksista oli $\pm 0,2$ mm sisällä (kuva 40). Laipanalueella mittapoikkeamat olivat väliltä -0,8 millimetristä + 0,4 millimetriin, jolloin 81 % mittapisteistä oli halutusti $\pm 0,2$ millimetrin sisällä.

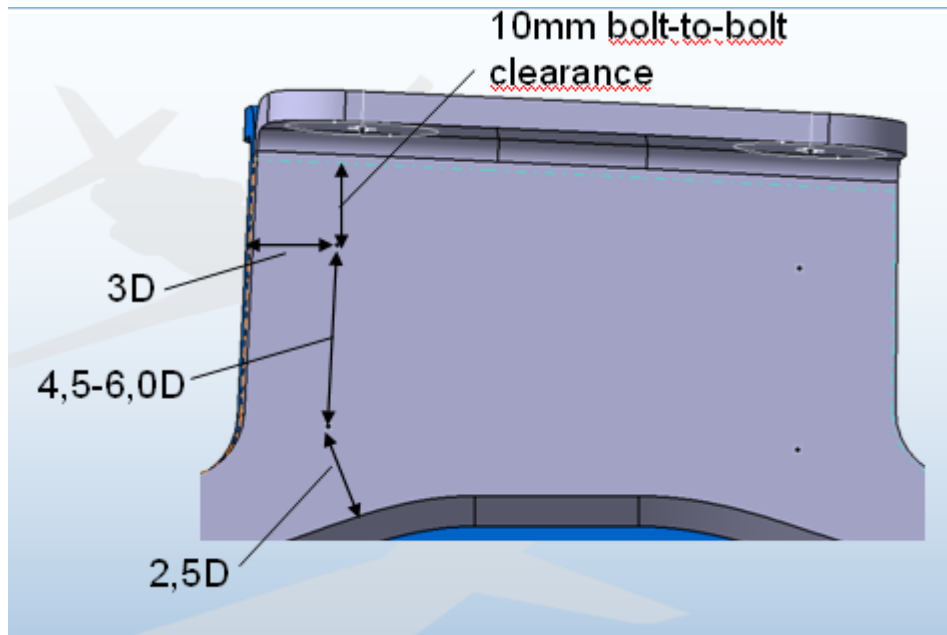
Kuva 44. Pulttireikien etäisyyden määrittely.

Suurin ongelma, jonka tämä aiheutti, oli laipan kiinnityspulttien reikien paikan siirtymisen lähemmäksi laippaa ja tooling holien siirtyminen. Myös kaikki läpivientireiät olivat koordinaattien muutoksen verran pielessä. Laipan pulttien etäisyydet alkoivat olla kaaren lujuuden puolesta riskirajoilla. Koneistusvirheen aiheuttamat pulttireikien siirtymiset lasketettiin lujuuslaskijoilla. Tuloksena oli, että paikkojen muutokset olivat hyväksyttävissä, koska koneistusvirheet kasvattivat kriittisten pulttien reunaetäisyyttä ja vastaavasti pienensivät ei-niin-kriittisten pulttien reunaetäisyyttä. Kuvassa 43 alla voidaan todeta pulttireikien etäisyyden määrittely.

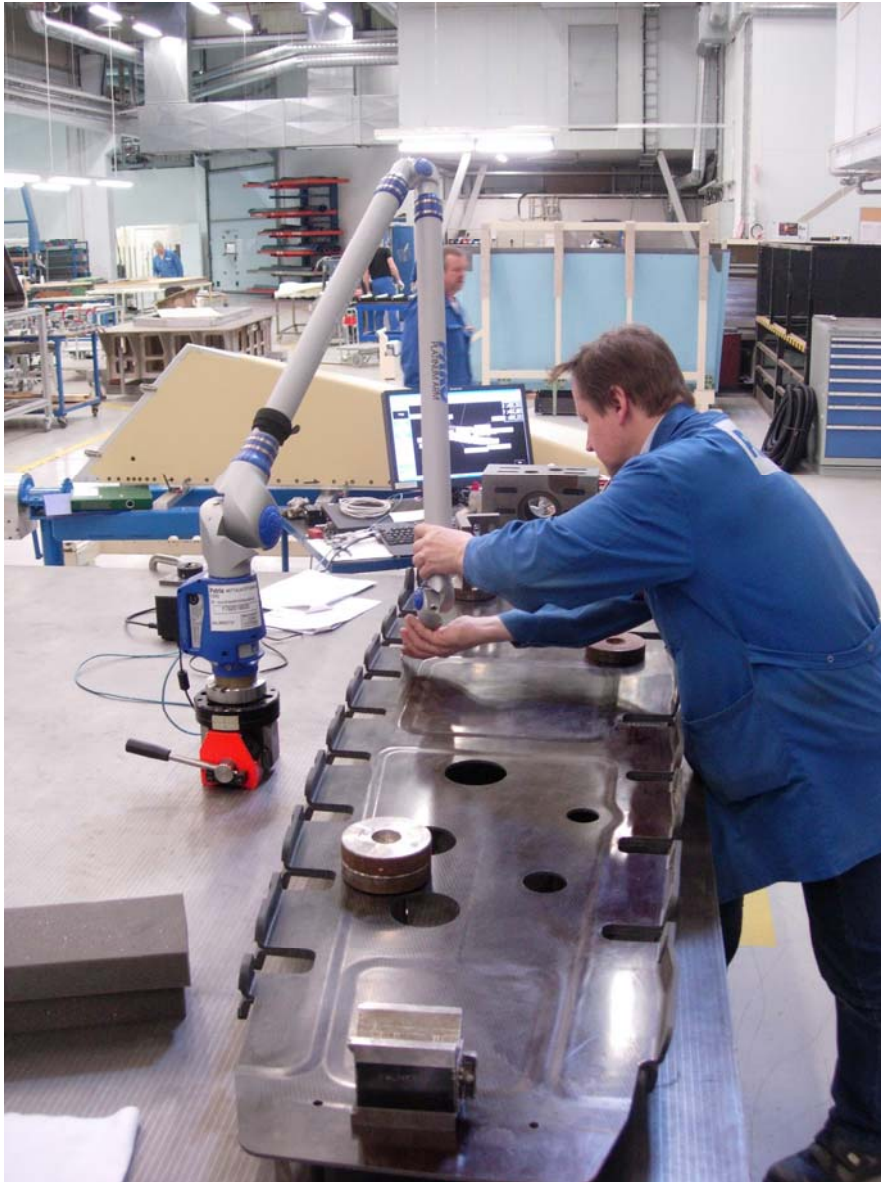
Kuva 48. Siipikaari lopullisissa mittauksissa.

Mittausta varten siipikaari on kohdistettu niin, että siipikaaren Foot-kaaren ylä-laipan reunapinta on kohdistettu suoraan mittauksen helpottamiseksi (Kuva 48 alla). Tämä johtaa siihen, että Web-kaari taipuu. Foot-kaari ja Web-kaari eivät välttämättä ole aivan samansuuntaiset liimauksen jälkeen, koska liimauksessa käytettiin liimaa shimminä oikaisemaan liimauspintojen kuperuutta ja pinnanmuotoja. Näin mittauksissa voidaan todeta kaarevuutta siipikaaren pinnassa.

Siipikaaren Web - Foot liima-alueen paksuus poikkeaa pahimmillaan $-0,5$ mm nominaalista, mikä johtuu liian paksusta liimasaumasta ja muodonmuutoksista kaarissa.

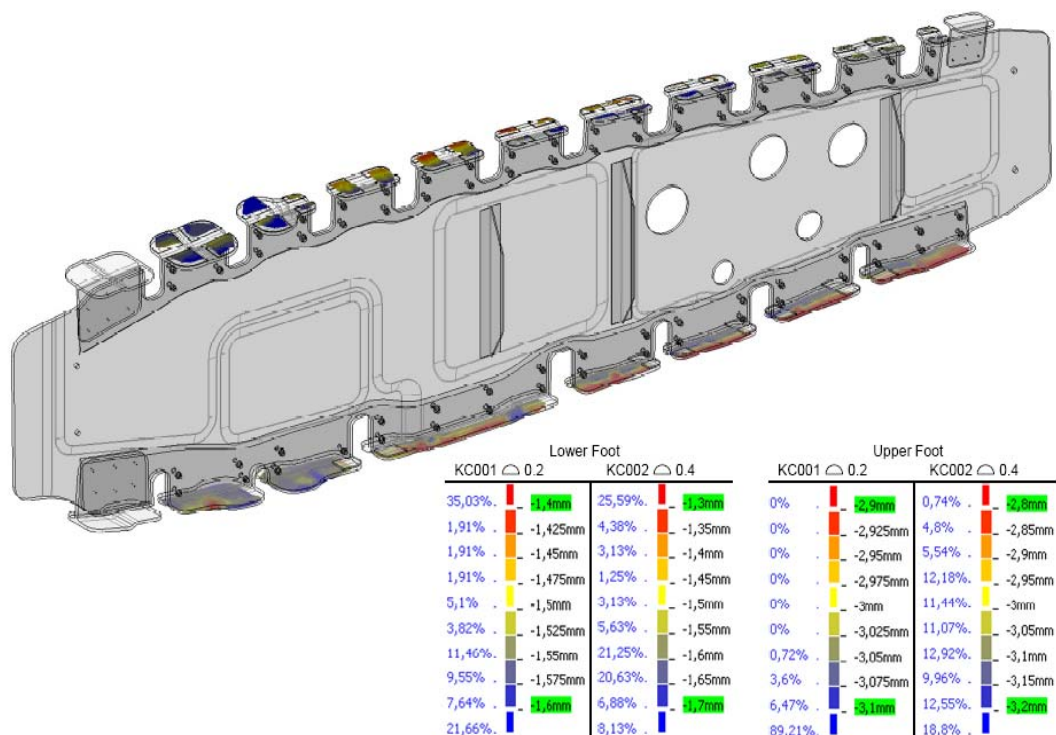
Kuva 49. Laippapinnan toleranssikuva.

Alapuolen laipan pinnanmuodot ovat ulkona toleranssista KC001 ja KC002. Kaikki mittapistet ovat $\pm 0,5$ mm nominaalista, vaatimus $\pm 0,4$ mm yleisesti ja $\pm 0,2$ mm niin ylä- ja alalaipan kahdessa ensimmäisessä laippaosiossa (kts kuva 2 j 3). Ylälaippa on myös pois toleransseista (kuva 49 alla). Poikkeamat voivat johtua muoteista, liimauksesta tai RTM- prosessista. Liimauksessa käytettävien blokien tarkkuus ei välttämättä ole ollut riittävä, ja osien valmiit muodonmuutokset RTM prosessissa ovat myös vaikuttaneet laipan alueen pinnanmuotoihin. Yläpuolen laipalla sijaitsevat Fettling

padit korjaavat osan mahdollisista mittapoikkeamista, mutta alalaipan muotovirheille ei voida tehdä mitään.

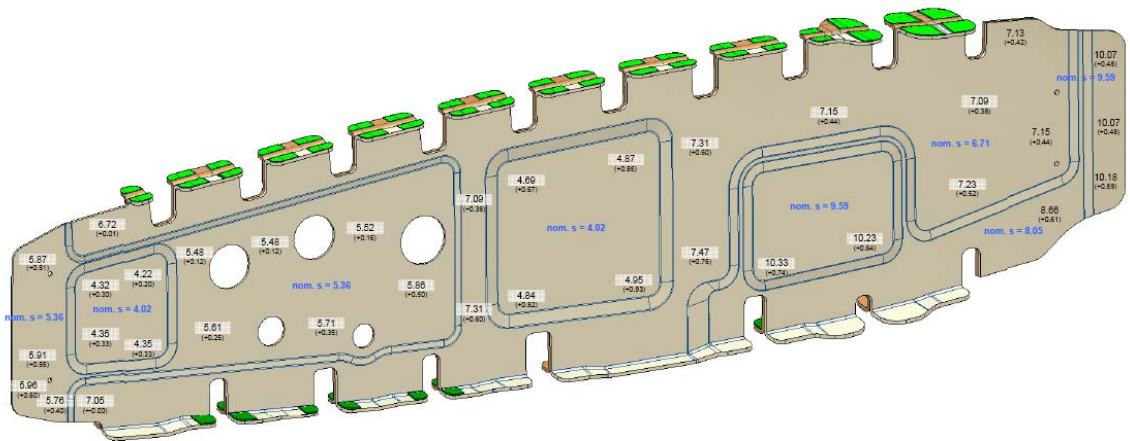
Kuva 52. Rib 7:n paksuus.

Siipikaaren paksuus vaihtelee ja poikkeaa hieman vaaditusta. Päädyissä poikkeama on vain 0,5 mm ja keskialueella noin 1,0 mm verran (kuva 52 alla). Tämä viittaa siihen, että siipikaaren muotit ovat päässeet antamaan periksi RTM- prosessissa. Näin osista on

tullut hieman odotettua paksumpia. Myös muotit olivat osoittaneet mittatarkasteluissa olevan noin 0,2 mm avarammat, jolloin osan paksuuden kasvu oli jo odotettavissa.

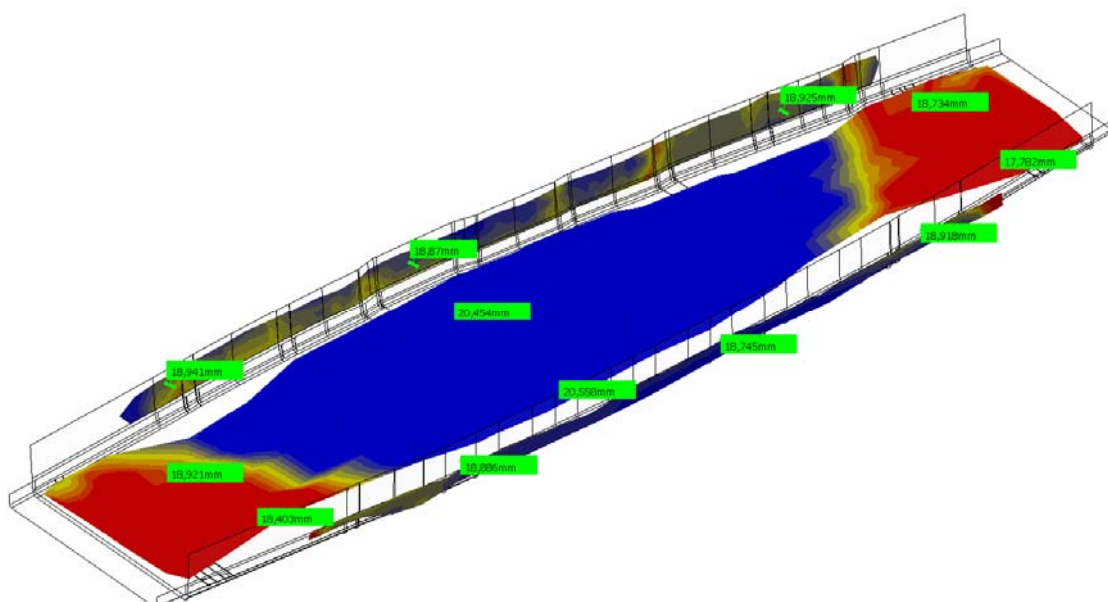
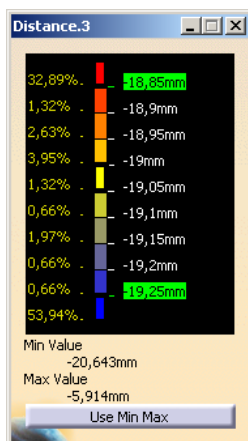
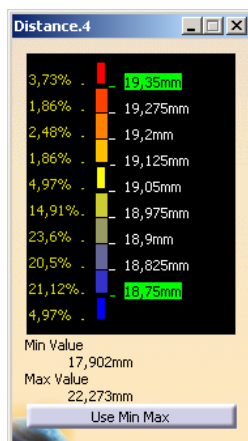
**Kuva 53. Rib 8 C-Web mittaustulokset.**

Injektoinnin ja kovetuksen jälkeen tarkasteltiin osaa, jolloin huomattiin sen olevan silmämääräisestikin kupera. Mittaukset todensivat kupuruuden, kuten kuva 53 alla osoittaa. Ensimmäiset epäilyt kohdistuivat kovetuksen aikana unohtuneeseen paineen nostoon. Sillä todettiin olevan vähiten osuutta asiaan.

Mittauksessa todettiin C-Webin olevan 90 %:ti $\pm 1,5$ mm tarkkuudessa tasomaisuuden suhteen ja 13 % pisteistä olivat halutussa $\pm 0,2$ mm tarkkuudessa. C-Web-kaaren laipalla oli mittapoikkeamia $-1,2$ mm ja $+3,2$ mm väliltä nominaalista. Laipan alueelta mitatut pisteet olivat kumminkin 90 % vaaditun $\pm 0,2$ mm tarkkuudessa (kuva53). Mittareferenssipisteiden paikat olivat tässäkin osassa odotettua pienemmät. Mittapisteiden välisen etäisyyden tuli olla 2362,726 mm, mutta osasta mitattiin etäisyydeksi 2360,546 mm. Osan referenssipisteiden mukaan lämpölaajeneminen oli ollut $-2,18$ mm pienempi. Tämä viittaisi yhdessä kupuruuden kanssa vieläkin siihen, ettei muotti lämpiä tasaisesti.

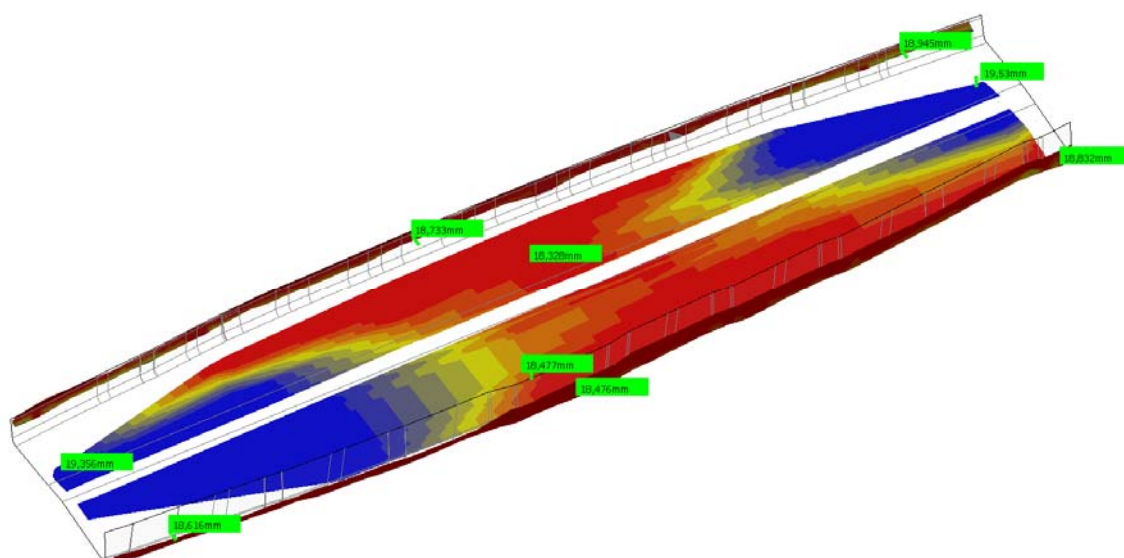
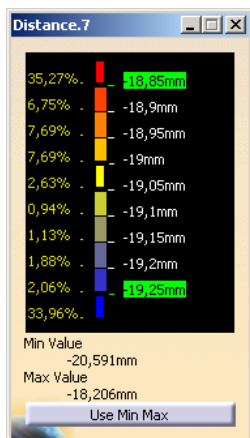
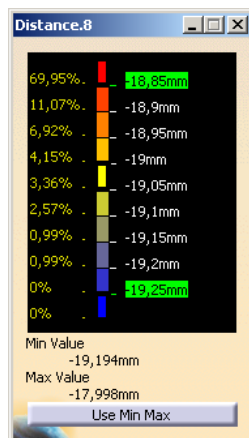
Kuva 54. Rib 8 L-foot mittaustulokset.

Injektointi sujui ongelmitta. Injektoinnin jälkeisessä mittauksessa todettiin jälleen osan olevan jälleen kupera. Kuva 54 alla osoittaa, kuinka molemmat päädyt ovat keskikohtaan nähden noin 1,0 – 1,2 mm koholla. Mittapisteiden poikkeamat olivat -0,85 mm ja +1,55 mm väliltä. Kaiken kaikkiaan 30 % mittapisteistä oli halutun $\pm 0,2$ mm

tasomaisuusvaatimuksen sisällä. Laipan alueella mittapisteiden poikkeamat olivat -1,05 mm ja +0,15 mm väliltä. Myös laipalla 30 % mitatuista pisteistä oli halutussa $\pm 0,2$ mm tarkkuudessa.

Osat olivat tarpeeksi hyviä loppuprosesseja ajatellen, koska mittapoikkeamat tasomaisuudessa eivät haittaa, sillä toisen koneistuksen jälkeen osien muotojäykkyys heikkenee mouse holejen johdosta ja kaaresta tulee erittäin taipuisa. Myös Foot-kaaren ja C-webin laippojen tasomaisuus asetetaan vasta kokoonpanossa toisiaan nähden, joten Footin laipan tasomaisuus määräytyy vasta silloin. Näiden johdosta kyseisistä osista päätettiin valmistaa Rib 8 -siipikaari.

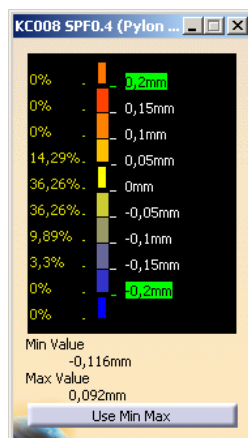
Kuva 57. Rib- Pylon kiinnityspinnan tasomaisuus KC008

Siipikaaren Rib-Pylon KC008 ja toolinghole-pintojen tasomaisuus KC0007 molemmissa päädissä oli vaaditussa $\pm 0,4$ mm toleranssissa (kuva 57 alla).

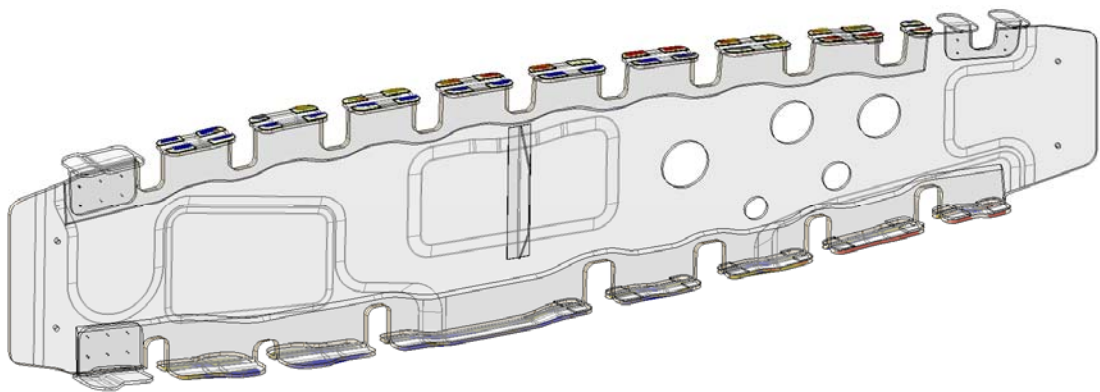
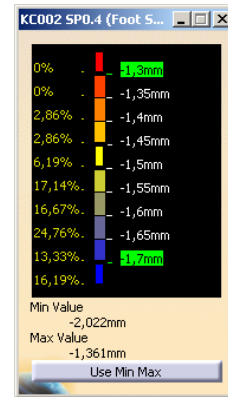
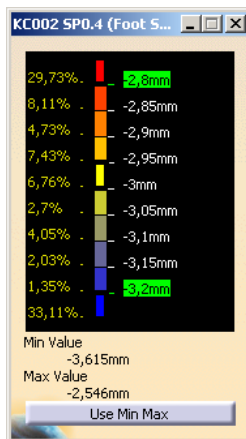
Kuva 58. Laippojen pinnan mittaustulokset.

Kuva 58:ssä alla näkyy ylä- ja alalaippojen pinnan todellinen poikkeama. Molemmat laipan pinnat ovat pois toleranssista. Alalaipan vaadittu $\pm 0,2$ mm (KC001) toleranssi ensimmäisissä laipan osissa ei täyty, sillä taka-alalaippa on liikahtanut oletettavasti liimausjigissä, ja C-web ja Foot laippojen tasomaisuus toisiinsa nähden ei täyty. Keskeltä alalaipalta toleranssivaatimus $\pm 0,4$ mm (KC004) täyttyy. Ylälaipan toleranssivaatimukset etu- ja takapäässä $\pm 0,2$ mm (KC001) eivät täyty. Keskialueella ylälaipalla on huomattavissa myös C-web ja Foot-laipan tasossa eroa. Tämä voi johtua myös liimauksesta tai Fettling padien liimauksesta johtuvasta epätasaisuudesta. Mittavirheet laipalla aiheutuvat monesta eri tekijästä, kuten RTM työvälineiden tarkkuudesta, liimauksesta kokoonpanossa. Kokonaisuudessaan kaikki tämä huomioiden tulos oli hyvä.
