# **SAAVUTETTAVUUSSELVITYS TAMKIN KUNTO- KATU 4:N TOIMIPISTEESTÄ**

Opinnäytetyö Elokuu 2010

Tampereen ammattikorkeakoulu

Saavutettavuusselvitys TAMKin Kuntokatu 4:n toimipisteestä

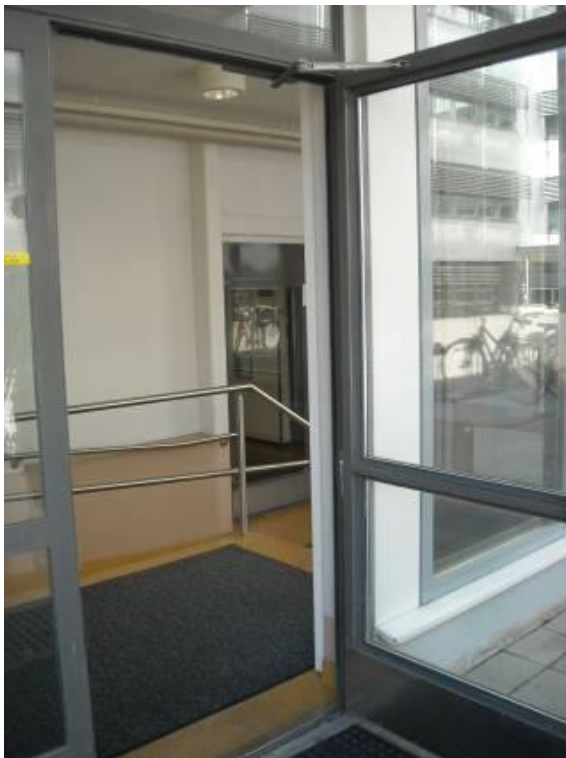
KUVA 11. Invasisäänkäynti

Invasisäänkäynnin viereisten ikkunoiden suuret lasipinnat aiheuttavat heijastumista ja voivat vaikeuttaa niiden hahmottamista (kuva 10). Invasisäänkäynnin ovi on raskas avattava, etenkin yksin pyörätuolilla liikkuesssa (kuva 11). Raskas ovi yhdessä 30 mm kynnyksen kanssa on hyvin vaikeakulkuinen ja yksin liikkuvälle heikompivoimaiselle lähes mahdoton. Oven leveys on 870 mm.

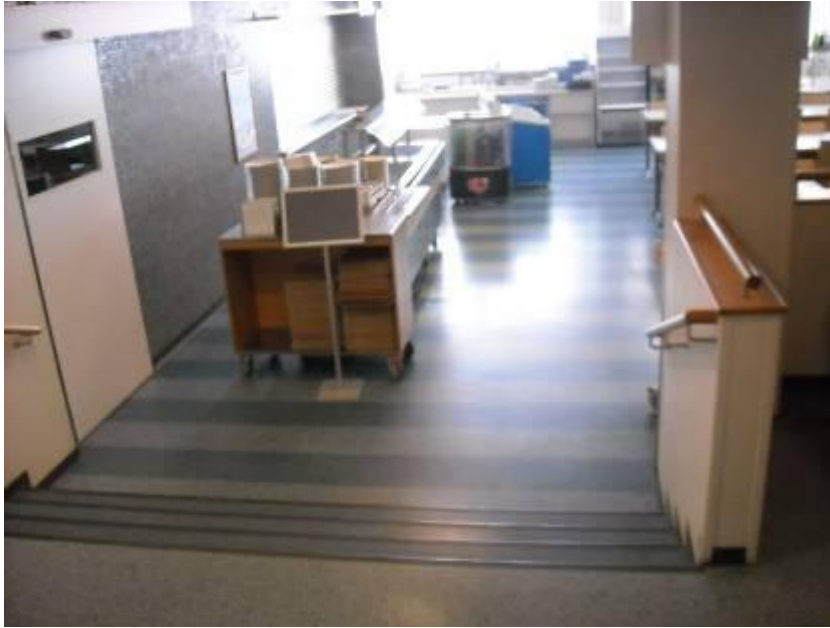
R-osan kellarikerroksessa sijaitsevaan ravintola Pirteriaan ei pääse pyörätuolilla liikkuva henkilö. Ravintolan ruokalinjalle johtavat portaat, joissa ei ole luiskaa (kuvat 21 ja 22). Pirteria on Kuntokatu 4:n ainoa ruokala, jossa opiskelijat, henkilökunta ja vierailijat voivat käydä syömässä. Koska ravintola ei sovellu liikunta-rajoitteiselle, pyörätuolilla kulkeva joutuu siirtymään toiseen ruokalaan, joka sijaitsee Finn-Medi Deltan rakennuksessa.

KUVA 21. R-osan 0. Kerroksessa sijaitsevan ruokalan ruokalinjalle johtavat portaat (Pirteria)

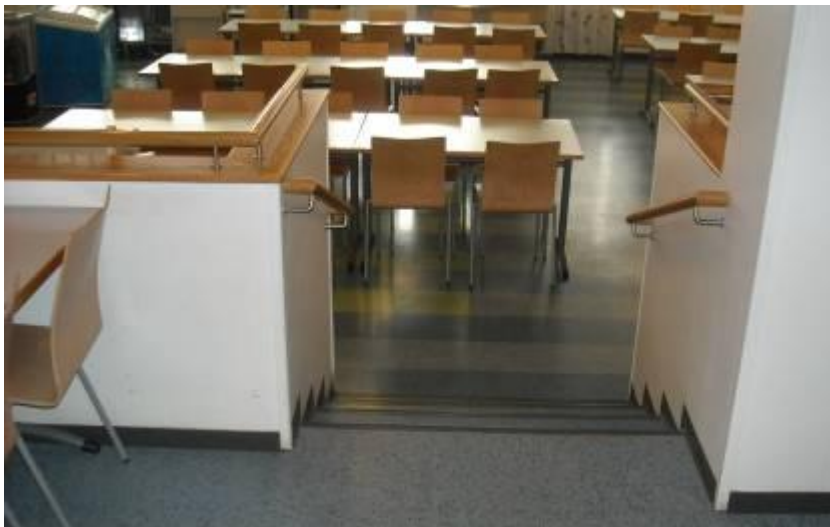
KUVA 22. R-osan 0. Kerroksessa sijaitsevan ruokalan kabinetin portaat (Pirteria)

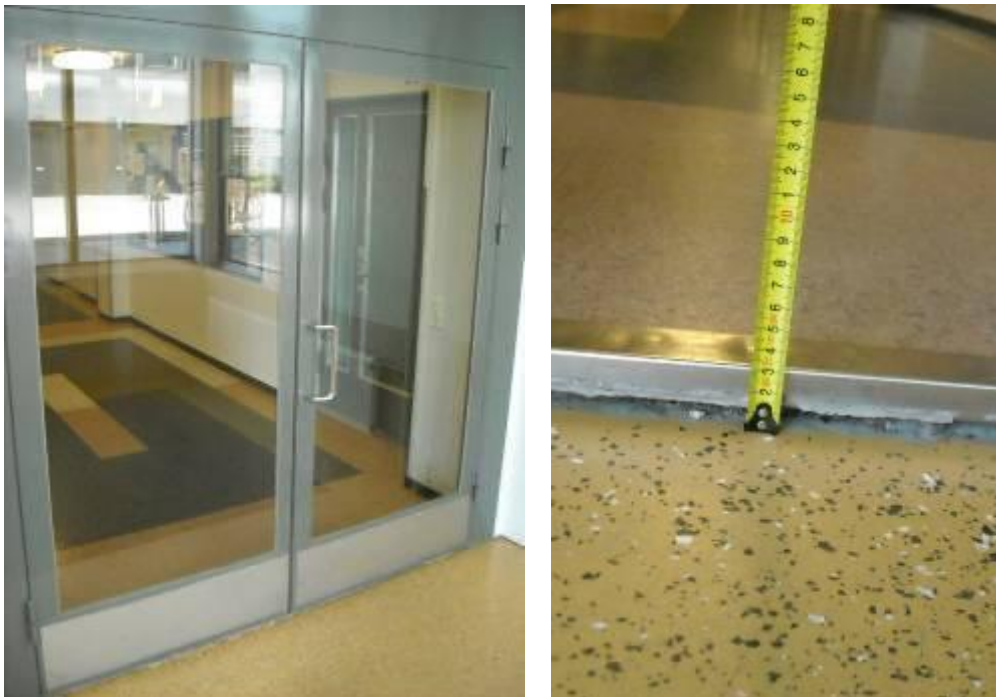
Invasisäännönnin eteisen ovi on raskas avattava, sekä siitä puuttuu näkövammaista varoittava tarranauha, kynnyks on 30 mm korkea ja sen ylittäminen yksin pyörätuolilla on huomattavan vaivalloista (kuva 28).

KUVA 28. Invasisäännönnin eteisen ovi sekä kynnyks

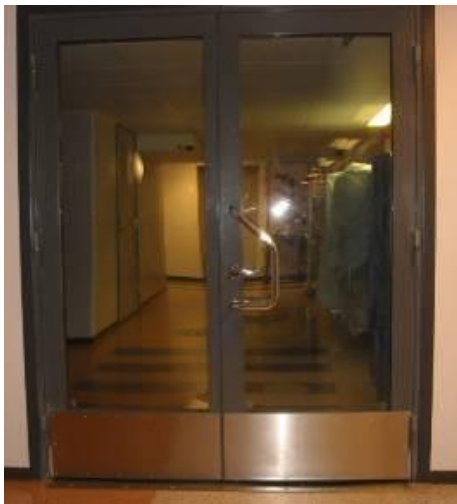
P-osan kellarikerroksen hissiltä tullessa edessä on palo-ovi, joka on raskas avattava, sekä siitä puuttuu näkövammaista varoittava tarranauha (kuva 29). P-osan kellarikerroksessa sijaitsevan terveydenhuoltoalan opiskelijajärjestö PIRATE:n taukotilaan johtavan oven kynnyksen korkeus on 60 mm, joten se on käytännössä itsenäisesti pyörätuolilla kulkevan pääsemättömissä, sekä myös avustajan kanssa hyvin vaikea kuljettava (kuva 30). Kellarikerroksen atk-luokka (004a) on 770 mm levyisen oviaukon ja 25mm korkuisen kynnyksen vuoksi hankalakulkuinen (kuva 31).

KUVA 29. P-osan kellarikerroksen palo-ovi

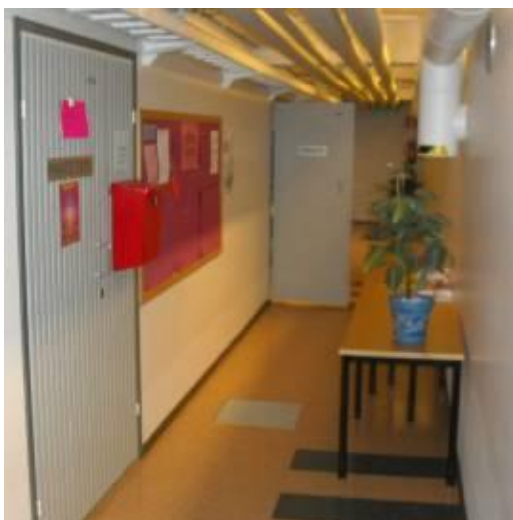
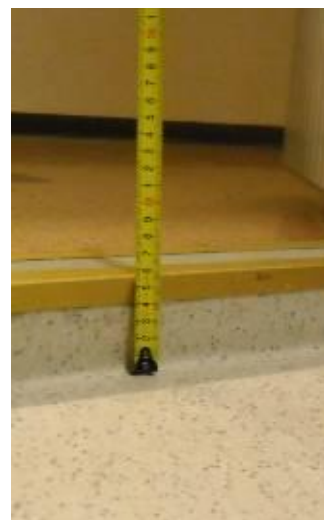
KUVA 30. PIRATE:n tiloihin johtava käytävä ja taukotilan oven kynnyksen korkeus

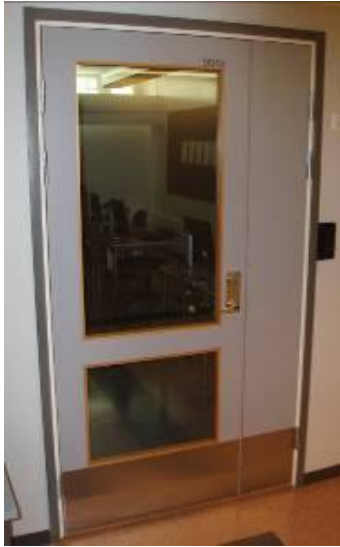
KUVA 31. ATK-luokan 004a oviaukko

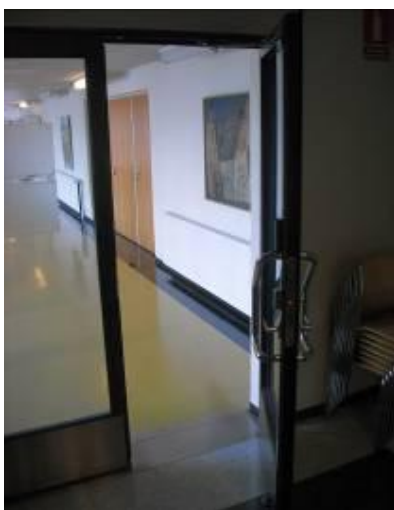
R ja S-osan yhdistävän käytävän ensimmäinen palo-ovi on avoimelta leveydeltään 740 mm sekä raskas avattava (kuva 32). Oven kapeuden ja raskaan oven vuoksi pyörätuolilla kulkeminen ovesta on vaivalloista. R ja S-osan yhdistävän käytävän toinen palo-ovi on raskas avattava, avoimelta leveydeltään 920 mm sekä siinä on 30 mm korkea kynnys. Tämän vuoksi ovesta kulkeminen pyörätuolilla on hankalaa (kuva 33).

KUVA 32. S-osan käytävän ensimmäinen palo-ovi

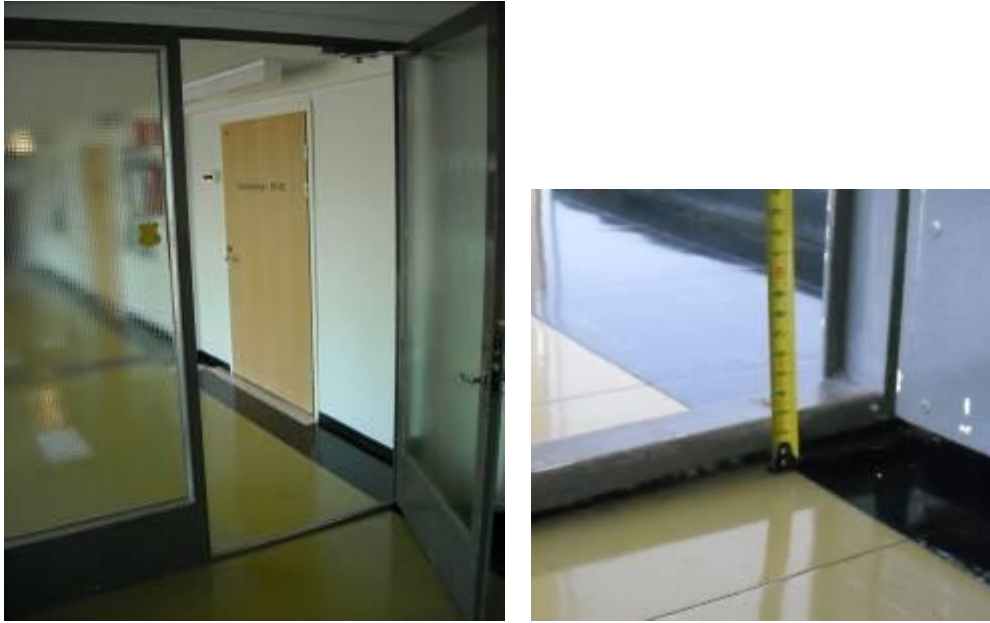
KUVA 33. Aulan puoleinen R-osan käytävän palo-ovi ja kynnys

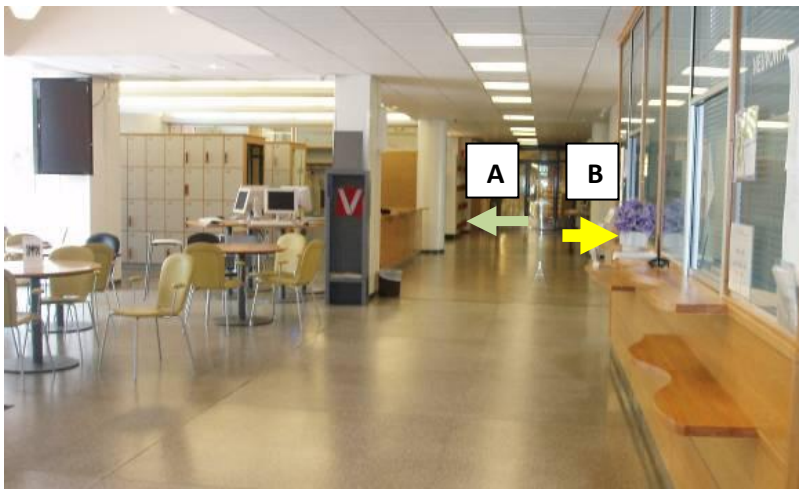
Suunnistautuminen aulassa hissille sekä inva WC:seen on hankalaa niiden sijainnin ja puutteellisen opastuksen vuoksi. Hissi sijaitsee lähellä kirjaston sisäänkäyntiä (kuva 35, nuoli A ja kuva 36), Inva WC sijaitsee sisäpihan sisäänkäynnin luona (kuva 35, nuoli B ja 37). Myös miesten WC on hankalasti löydettävissä.

KUVA 35. Aula, jossa merkittynä hissien sijainti (nuoli A), sekä inva WC (nuoli B)

Invavessojen saavutettavuus on puutteellista. Aulan invavessa on vaikeasti löydettävissä kulman takana. S-osan 0.kerroksen invavessa sijaitsee vaikeakulkuisen välioven takana, eikä vessaan ole minkäänlaista opastusta rappukäytäväästä (kuva 35).

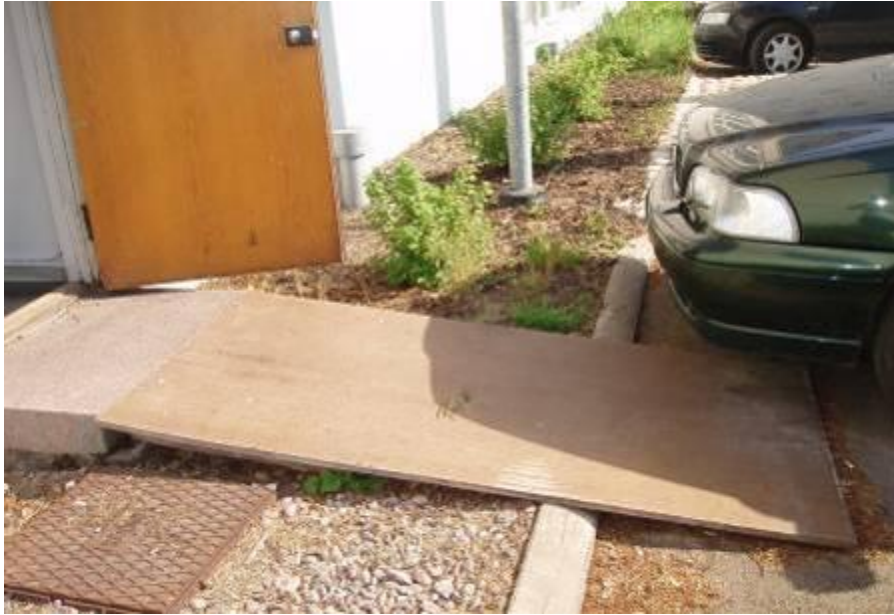
Pääsy auditorioon on aulassa sijaitsevasta ovesta, joka johtaa auditorion ylätasanteelle. Ylätasanteelta ei ole olemassa liikuntaesteiselle soveltuvaa kulkuväylää puhujan tasanteelle auditorion etuosaan. Liikuntaesteisen on kuljettava auditorion etuosaan ulkokautta R-osan eteläpuolella sijaitsevasta ovesta, joka sijaitsee pysäköintipaikkojen takana (kuva 39). Pysäköintipaikat ovat usein varattuja, joten pyörätuolilla pääseminen oven luiskaa pitkin on mahdotonta. Luiskassa ei ole ylätasannetta, jonka vuoksi oven avaaminen ulkoa päin itsenäisesti on mahdotonta, koska oveen ylettyäkseen pyörätuolin käyttäjän on pysähdyttävä luiskalle.

KUVA 39. Auditorion etuosaan johtava liikuntaesteisen sisäänkäynti

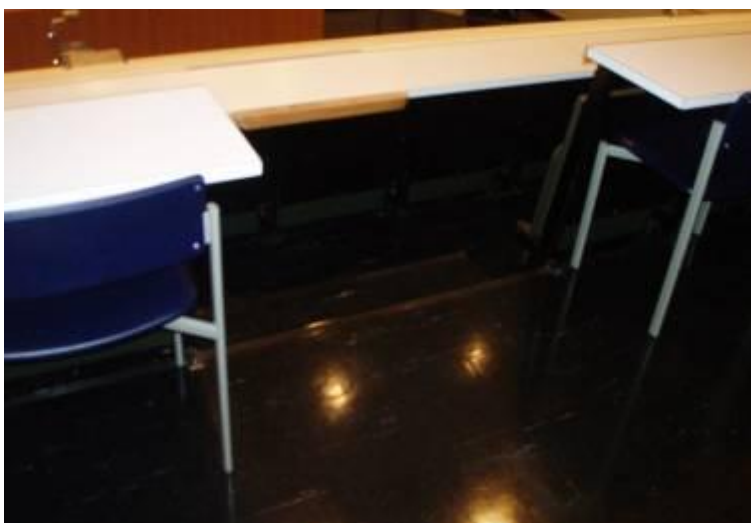
Auditorion ylimmän penkkirivin keskellä on kahden askelman portaat, jotka muodostavat aukon joka voi aiheuttaa näkövammaiselle putoamisvaaran. Musta lattiamateriaali vaikeuttaa ympäristön hahmottamista (kuva 40). Auditorion valaistus on näkövammaiselle riittämätön. Valaistusvoimakkuus katsomon keskeltä mitattuna on 253 – 259 luksia. Koska auditorio voidaan määritellä luentosaliksi, tulisi valaistusvoimakkuuden olla vähintään 500 luksia.

KUVA 40. Ylimmän penkkirivin keskellä sijaitseva aukko

Auditoriossa on ylimmän penkkirivin keskellä aukko, joka voi aiheuttaa erityisesti heikkonäköiselle putoamisvaaran (kuva 53). Tumma lattiamateriaalin vuoksi kahden askelman portaat ovat erittäin vaikeasti erotettavissa, siksi aukko tulisi peittää kokonaan tai portaat tulisi vähintään merkitä helposti havaittavilla tarranauhoilla.

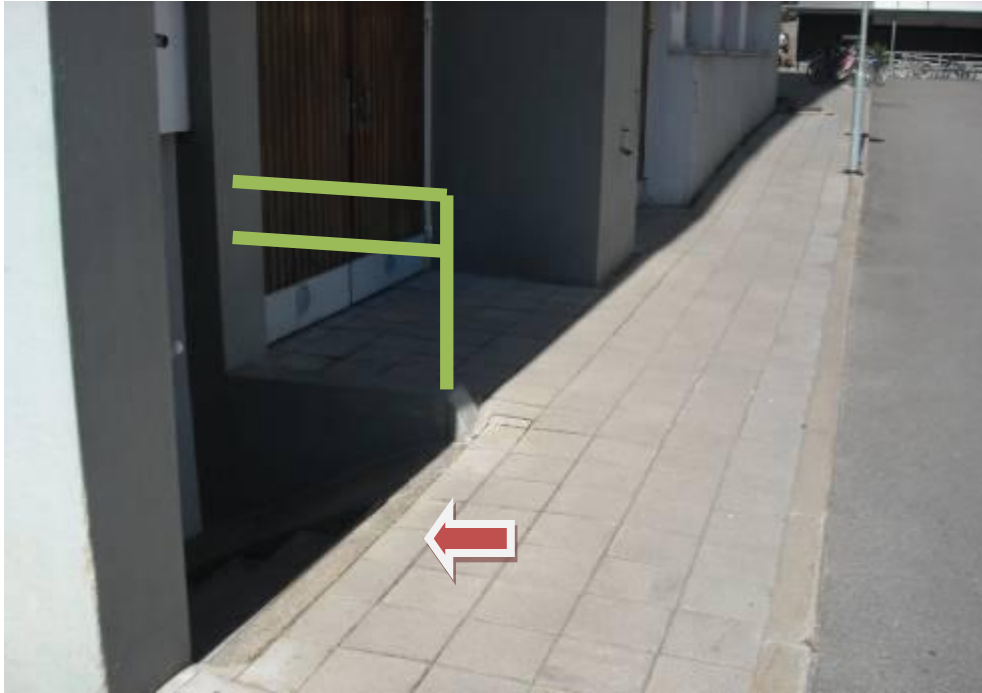
KUVA 44. Esimerkki käsijohteesta varoittamassa portaikosta

Invasisäänkäynnille johtavalla jalkakäytävällä, rakennuksen takana, on 90mm korkea kaivonkansi, joka saattaa aiheuttaa kompastumisvaaran sekä heikonäköiselle että kenelle tahansa muulle jalankulkijalle. Lisäksi koholla oleva kansi on este pyörätuolilla liikkuvalla. Mahdollisuus olisi upottaa kansi samalle tasolle maan kanssa riippuen kaivon rakenteista. Toinen vaihtoehto olisi esimerkiksi rakentaa kaivon kynnystä loiventava luiska. Kaivon kannen lisäksi jalkakäytävällä on rakennuksen alle, kellarikerrokseen johtavat portaat, jotka voivat aiheuttaa putoamisvaaran. Tästä syystä portaikosta olisi hyvä varoittaa esimerkiksi käsijohteen avulla (kuva 44).

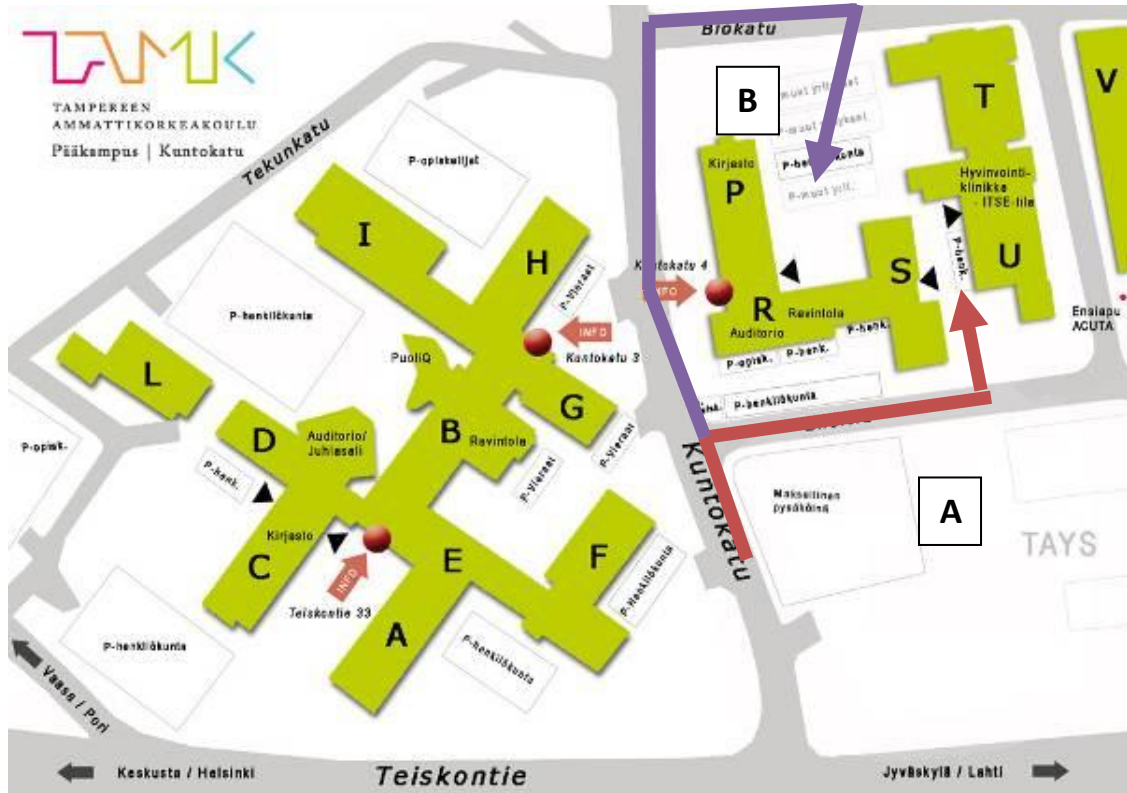
Sisäpihan sisäänkäynti on tosin hieman vaikeammin löydettävissä, sillä autolla jouduttaisiin kiertämään pidempi matka pysäköintialueelle (kuvio13, nuoli B). Nykyiselle invasisäänkäynnille on selkeämpi reitti (kuvio 13, nuoli A).

KUVIO 13. Kuntokadun kampus ja vaihtoehdot reitit sisäänkäynneille

Tutkiessamme Kuntokatu 4:n sisäänkäyntien järjestelyjä, pohdimme mahdollisuutta että rakennuksen takana olevan sisäpihan sisäänkäynti voitaisiin suunnitella liikuntarajoitteiselle ja että autolla saapuvat liikuntaesteiset ohjattaisiin pää-rakennuksen ja Finn-Medi Deltan väliselle pysäköintialueelle, josta on verraten lyhyt matka sisäänkäynnille. Sisäänkäynnin muokkaaminen liikuntaesteiselle vaatisi ainoastaan korkean rappurallin madaltamisen ja mahdollisesti sähköisesti avautuvan ulko-oven.

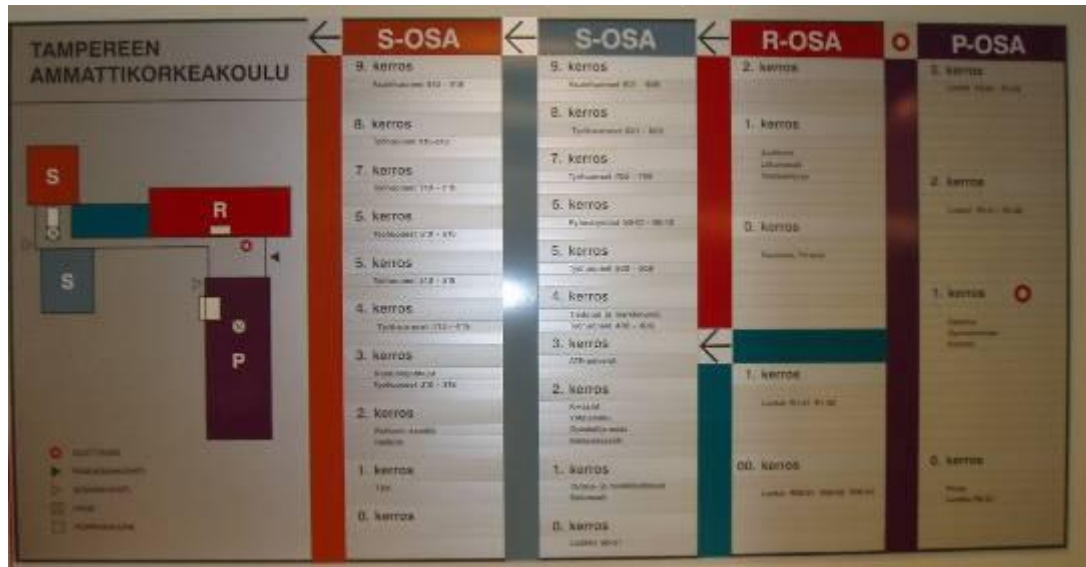
KUVA 45. Aulassa sijaitseva opastetaulu

Invasiivisäädänkäynnin yhteydessä olisi hyvä olla samalla periaatteella toteutettu opastetaulu rakennuksen keskeisistä tiloista kuin pääsisäädänkäynnin aulassa on (kuva 45). Invasiivisäädänkäynnin kautta kulkevan henkilön on haastava suunnistautua rakennuksen keskeisiin tiloihin ilman opasteita. Opasteet voisivat jatkaa suunnistautumisen helpottamiseksi vielä invasiivisäädänkäynnin (0. kerros) jälkeen S-osan 1 kerroksessa, hissien edessä. Ensimmäisen kerroksen opasteissa voisi olla esimerkiksi nuolet missä suunnassa olisi rakennuksen keskeisimmät tilat.

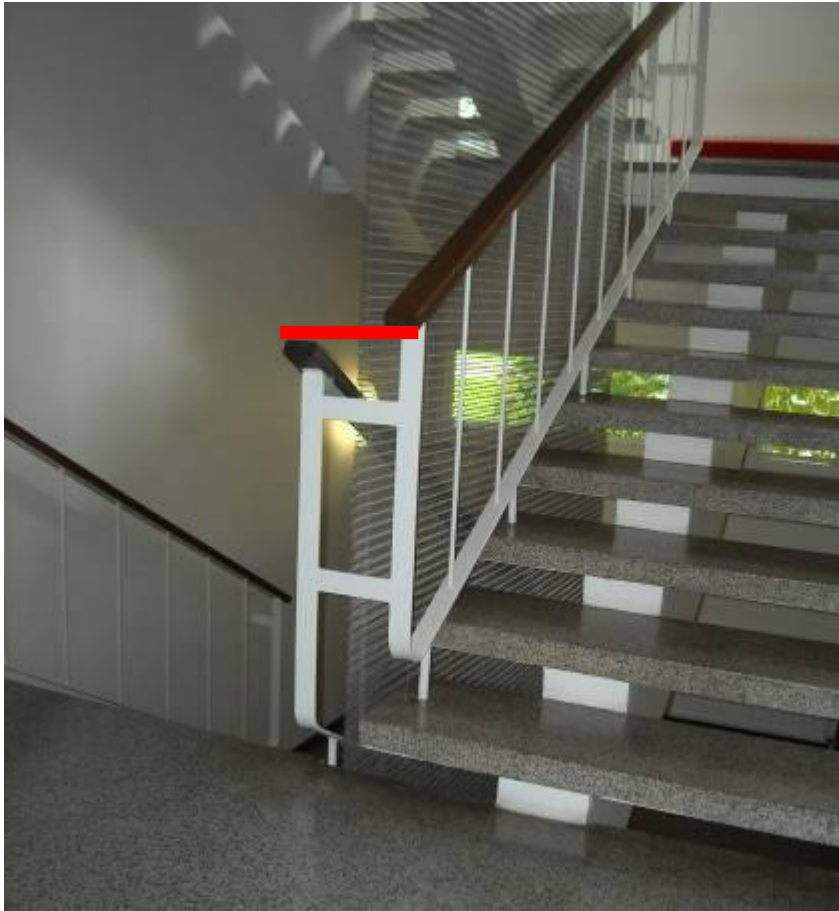
KUVA 46. Esimerkki tasanteen kohdalla jatkuvasta käsijohteesta

P-osan portaiden käsijohde tulisi olla jatkuva, joten käsijohteen päähän voisi rakentaa jatkeen joka yhdistäisi käsijohteen tasanteiden kohdalta (kuva 46).

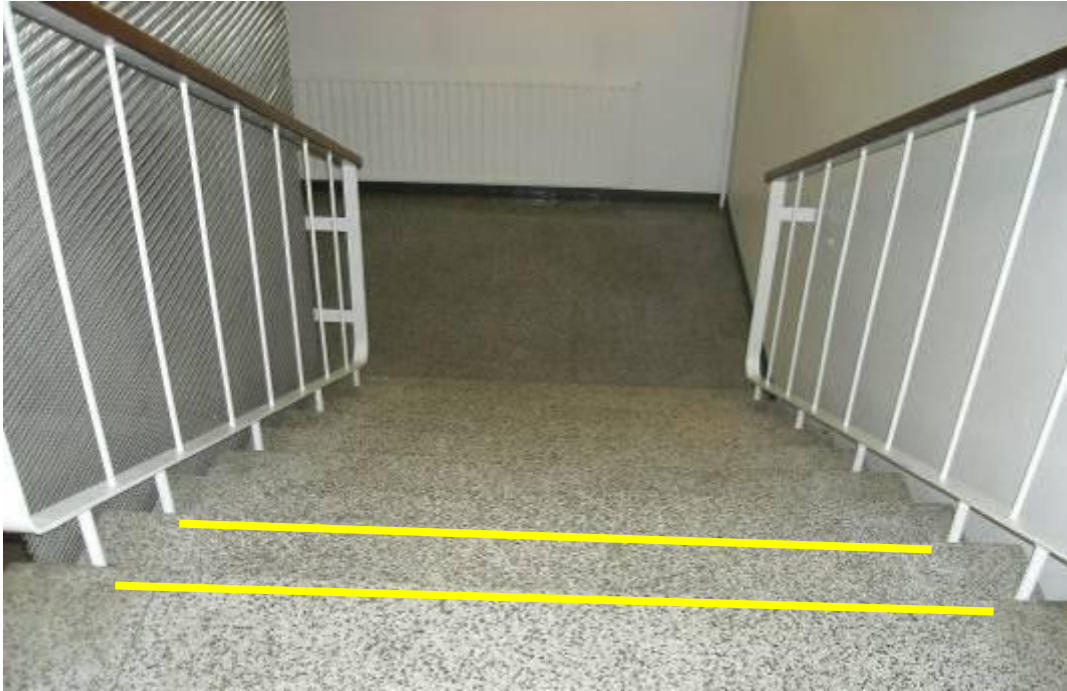
KUVA 47. Esimerkki tarranauhan sijainnista. Tarranauhan väri tulisi erottua taustastaan, jolloin porrasaskelman reuna hahmottuu näkövammaiselle. (Kuvan portaissa tarranauhan värin olisi hyvä olla tumma)

P-osan ensimmäisen ja kolmannen kerroksen väliseen portaikkoon, sekä S-osan, eli tornirakennuksen portaikkoon voitaisiin asentaa porrasaskelmat toisistaan erottavat tarranauhat (kuva 47).

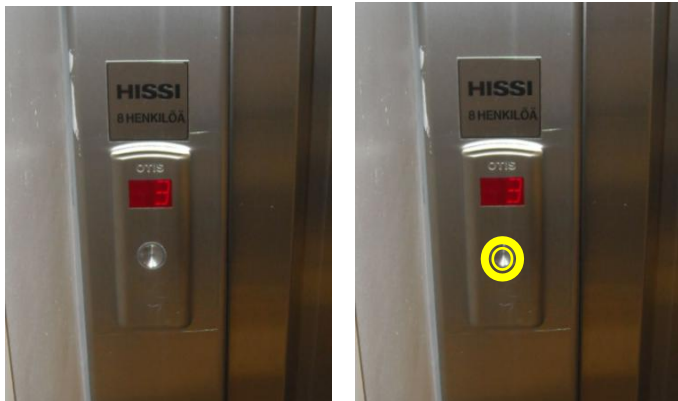
Aulan hissien kutsumapainike on vaikeasti erotettavissa taustastaan. Tämän vuoksi hissipainike olisi hyvä erottaa taustastaan esimerkiksi värillisen teipin avulla (kuva 49).

KUVA 49. Esimerkki hissien kutsumapainikkeen havainnointia helpottavasta teipistä

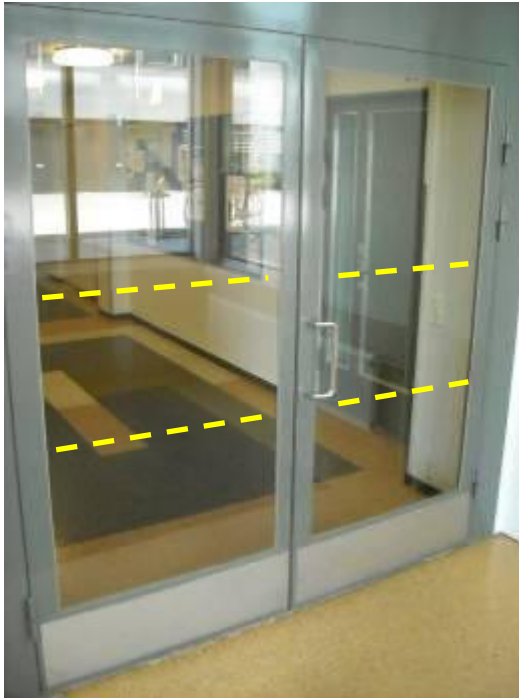
KUVA 50. Esimerkki näkövammaista varoittavasta tarranauhasta

Useissa väliovissa kynnyksen korkeus ylittää 20 mm, jonka vuoksi pyörätuolilla niiden yli pääseminen vaatii melko suuria voimanponnistuksia. Kynnysten mataltaminen helpottaisi myös avustajan kanssa kulkevan pyörätuolin käyttäjän liikkumista ja se helpottaisi jopa huomattavasti itsenäisesti kulkemista väliovista. Näkövammaisen kannalta ovien suurten lasipintojen merkitseminen tarranauhalla vähentäisi törmäysriskiä (kuva 50). Tarranauha tulisi asentaa 1000mm:n

korkeudelle ja 1400-1600mm korkeudelle, jotta näkövammaisen erottaisi lasipinnan taustasta.

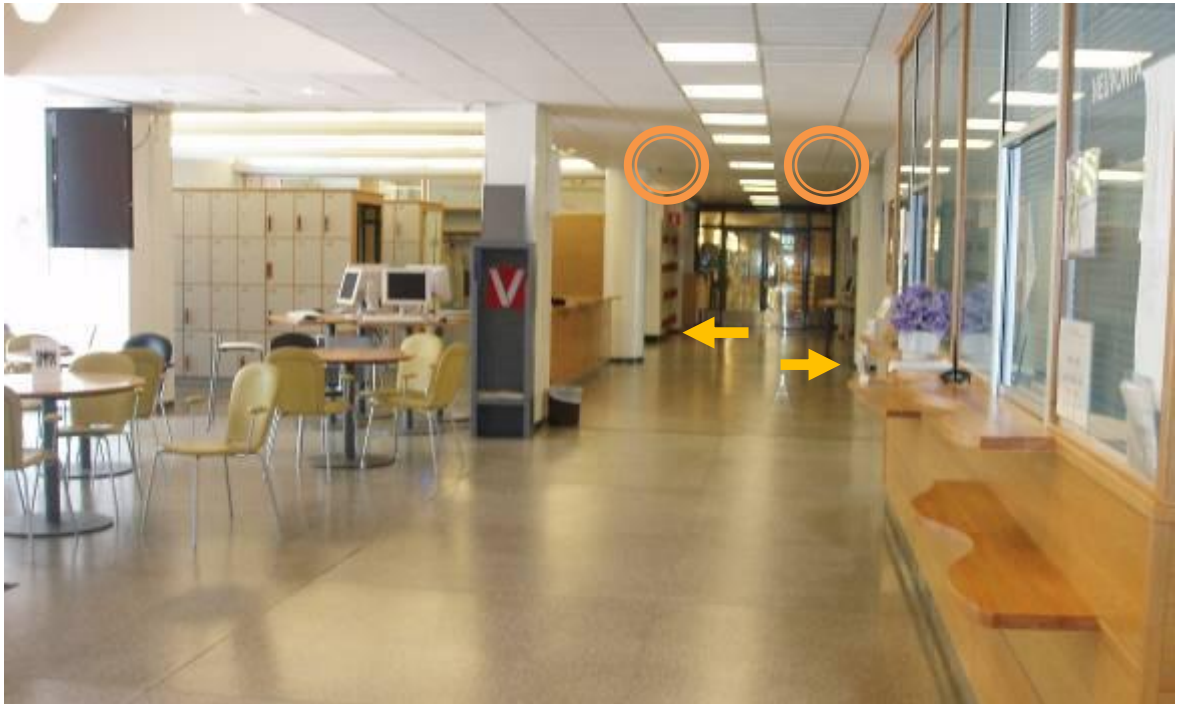
KUVA 51. Esimerkit opastekylttien sijainnista, jotka ohjaavat vessoille sekä hissille

Aulan läheisyydessä olevan hissien sijainti voi olla vaikeasti löydettävissä ilman opastetta. Opastus voitaisiin toteuttaa esimerkiksi kattoon asennettavalla opaste kyltillä tai lattiaan maalatuilla merkinnöillä (kuva 51), jotka ohjaisivat heikkonäköistä hissien kohdalle (esimerkkinä toteutus P-osan 3. kerroksen käytävässä). Myös aulan invavessan ja miesten vessan opastus voitaisiin toteuttaa samalla tavalla.

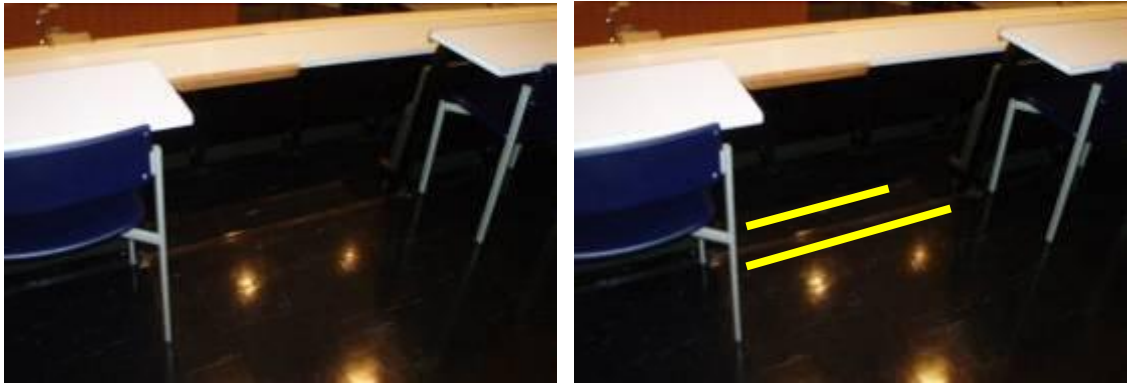
KUVA 53. Auditorion penkkirivin keskellä sijaitsevien porrasaskelmien selkeyttäminen tarranauhojen avulla
