**ASUINKERROSTALON  
PARVEKEKORJAUSSUUNNITELMA  
AS. OY PIEKSÄMÄEN PUNAPOSSU**

Opinnäytetyö 2010

**RAKENNUSTAPASELOSTUS  
AS.OY PIEKSÄMÄEN PUNAPOSSU**

**MARJATIE 22**  
**Asuinkerrostalo**  
**Parvekekorjaus**

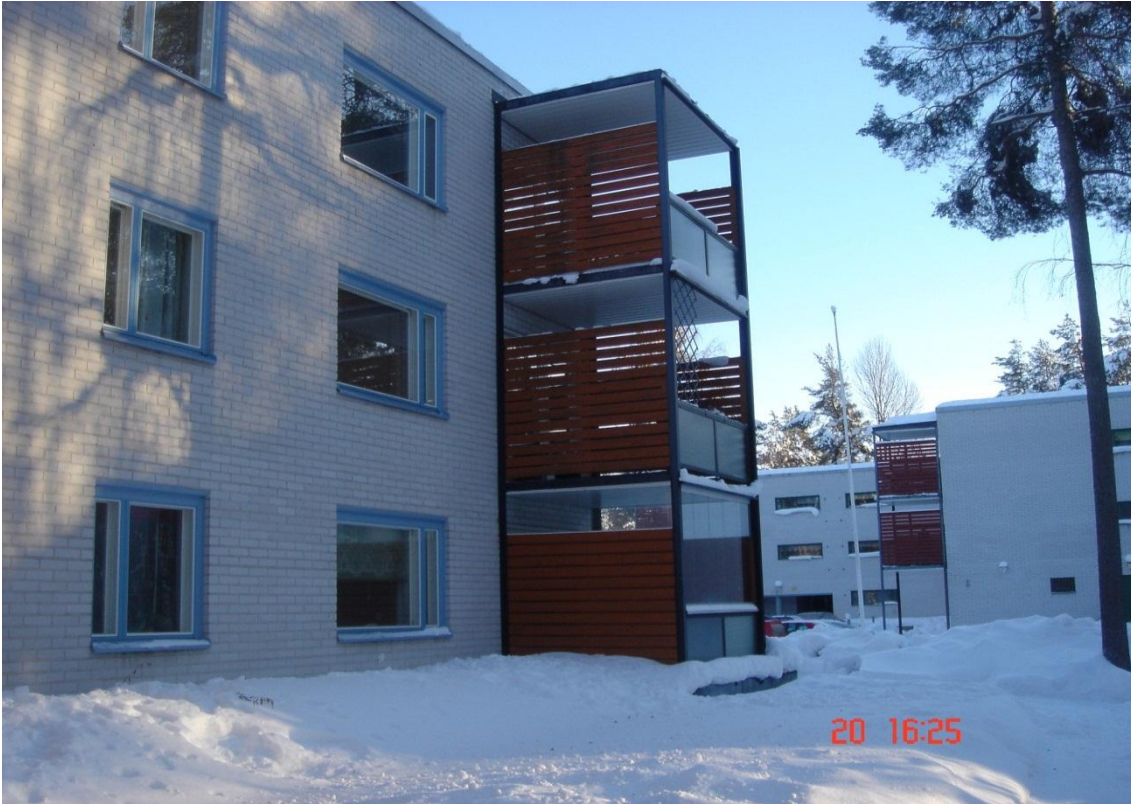
Kuva 5 Parveketorni

Parvekerakenteena on jo valmistumisajankohtana yleistynyt itsekantava parveketorni. Runko muodostuu teräsprofiileista: kulmateräs 100x100x10, hitsaamalla koottu rakenne. Rungon etu- ja takaseinät on tehty elementeiksi, jotka on nostettu betonianturoissa oleviin syvennyksiin. Ensin rakennuksen puoleinen seinä on kiinnitetty hitsaamalla se välipohjavalussa oleviin konsoleihin. Seuraavaksi etuseinä on pulttikiinnityksellä liitetty sivuilta kulmateräsprofiilein takimmaiseen runkoelementtiin. Tämän jälkeen pulttiliitokset on hitsattu yhteen ja anturoiden asennussyvennykset on valettu betonilla täyteen. Parvekelaatat ovat 120 mm paksuja paikalla valettuja teräsbetonielementtejä. Laattojen alapinta on verhoiltu profiilipellillä vuonna 1995, ulkonäkösyistä. Myös parvekkeitten katot ovat betonirakenteisia. Alkuperäiset peltikatteet on vaihdettu vuonna 1996 vesikaton korjauksen yhteydessä huopakatteiksi. Kaiteina on etusivulla rautalankalasi teräskehyksissä. Sivuseinät ja osa takaseinistä on tehty teräsrunkoon 7/8" x 5" (22x125) sahalaudasta. 7.5m<sup>2</sup>:n parvekkeet on toteutettu selkeillä rakenneratkaisuilla.(kuva 5)

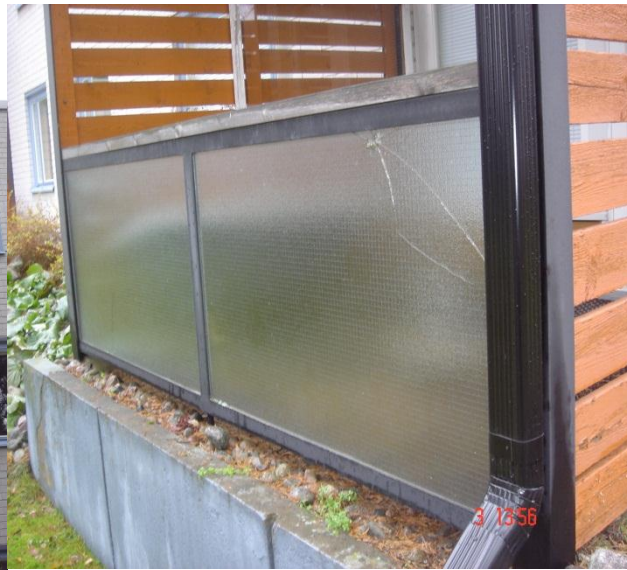
Kuva2 1.kerroksen parveke

Parvekeseinät tehty elementteinä sahalaudasta 22x125, maalattu. Ruuvikiinnityksellä teräsrungossa, yht. 285m<sup>2</sup> (kuva2)
