KAIVOVEDEN LAATU NICARAGUASSA

Puerto Cabezasin ja Kamlan alueella

Opinnäytetyö
Ympäristötekniologia

Joulukuu 2010

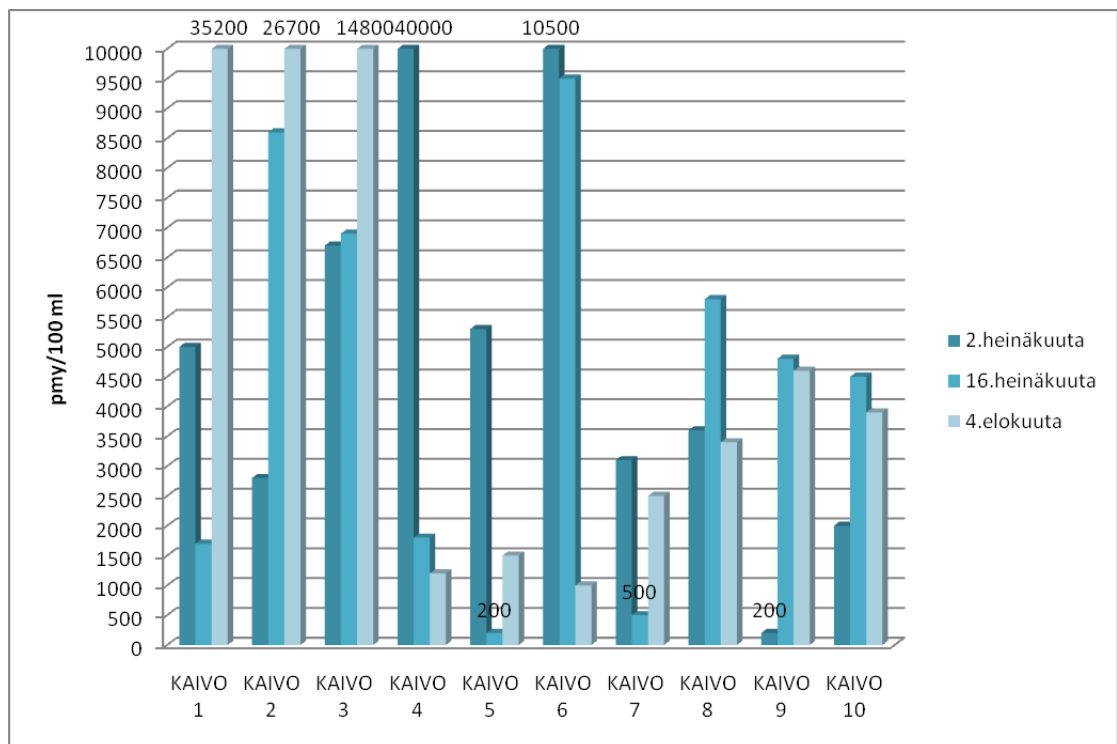
Kaivojen 60:stä analysoidusta näytteestä, yhdenkään koliformisten bakteerien määrä ei ollut WHO:n tai Suomen sosiaali- ja terveysministeriön asettamien laatusuosituksen puitteissa. Tulokset vaihtelivat $200 - 10^8$ pmy/100 ml välillä, raja-arvon ollessa 0 pmy/100 ml (WHO) ja 100 pmy/100 ml (STM). Saatujen tulosten perusteella vedenlaatu oli erittäin heikkoa.

KUVA 17. Koliformisten bakteerien määrät Puerto Cabezasin kaivoissa (1 - 10) 1., 2. ja 3. näytteenotokerralla.

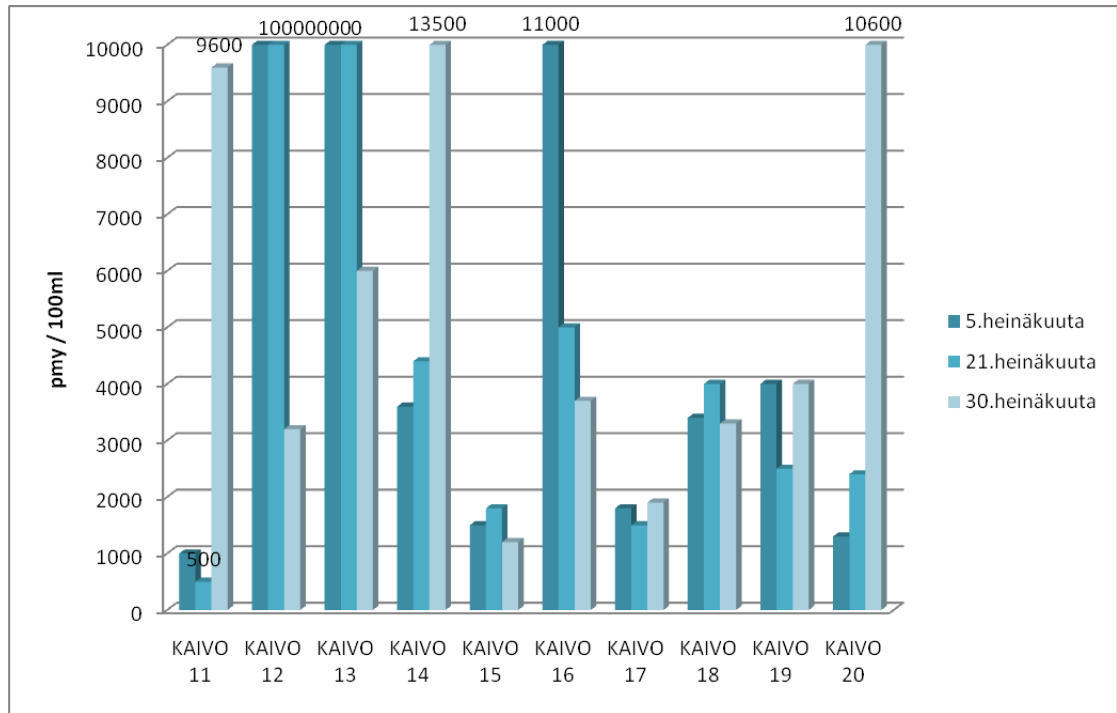
KUVA 18. Koliformisten bakteerien määrät Kamlan kaivoissa (11 - 20) 1., 2. ja 3. näytteenotokerralla.

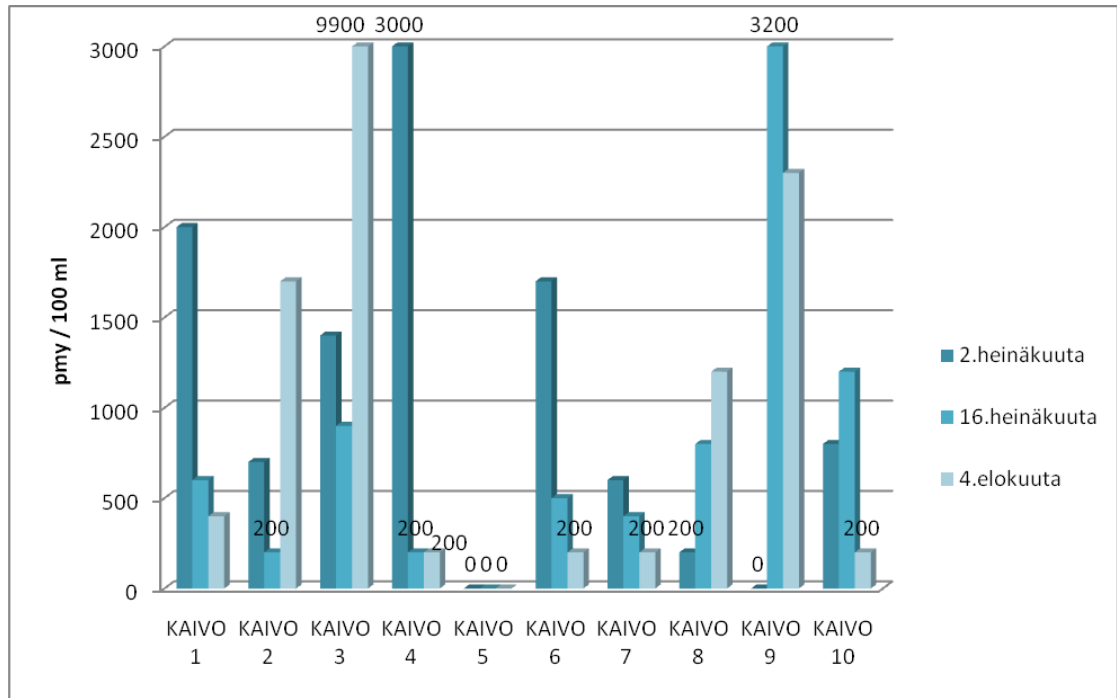
Escherichia coli -bakteerien määrät analysoitiin 20 kaivosta kolmella eri näytteenotokerralla. Näytteistä 14 kpl oli STM:n ja WHO:n suositusten mukaisia. Kahden kaivon (kaivot 5 ja 11) tulokset olivat jokaisella kolmella näytteenotokerralla raja-arvojen mukaisia. Nämä kaksi kaivoa olivat rakenteellisesti hyviä, umpinaisia, kokonaan betonista rakennettuja sekä riittävän syviä. Lisäksi kaivosta 11 vesi otettiin pumppun avulla, jolloin kaivovesi ei joutunut alttiiksi mahdollisille kontaminaation lähteille, kuten likaisille vedenottovälineille.

KUVA 19. *Escherichia coli* -bakteerien määrät Puerto Cabezasin kaivoissa (1 - 10) 1., 2. ja 3. näytteenotokerralla.

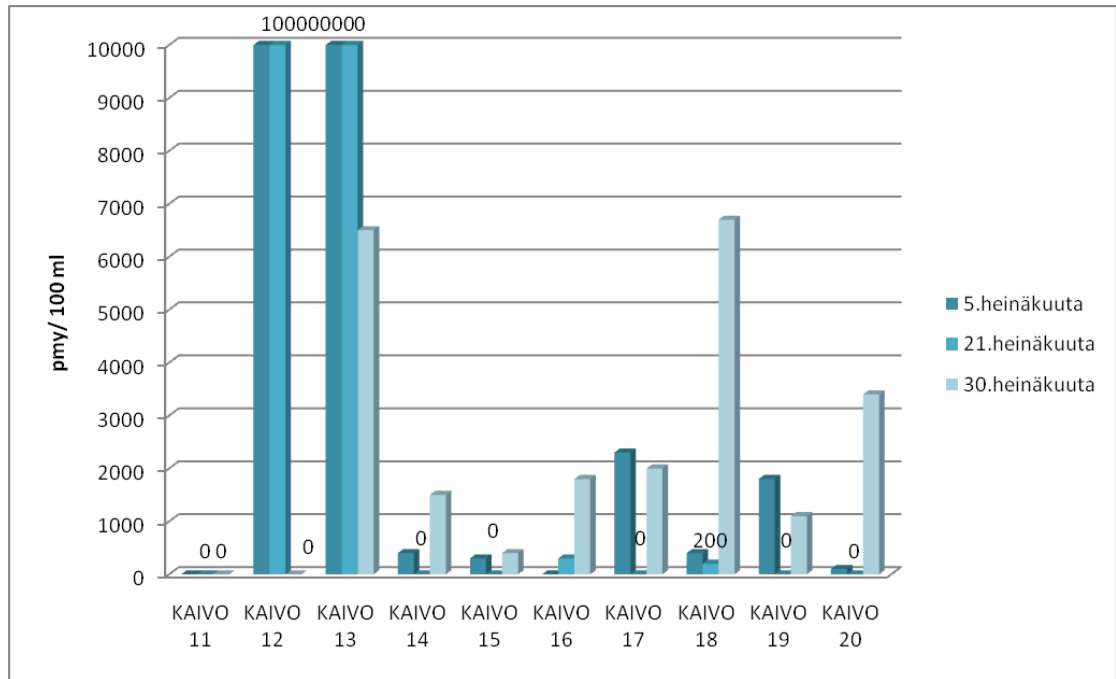
Kaivojen 12 ja 13 tuloksissa oli näytteenotokertojen välillä suurimmat pitoisuuserot muihin kaivoihin verrattuna. Kaivossa 12 kahden ensimmäisen näytteen bakteeripitoi-

suus oli 10^8 pmy/100 ml, mutta kolmannen pitoisuus oli yllättäen 0 pmy/100 ml. Kaivossa 13 pitoisuus oli ensin todella korkea, 10^8 pmy/100 ml, mutta odottamattomasti toisen näytteen pitoisuus oli 0 pmy/100ml. Kolmannen näytteen pitoisuus oli 6500 pmy/100 ml. *Escherichia coli* -testien tulokset sekä Puerto Cabezasin, että Kamlan kaivoista ovat kuvissa 19 ja 20.

KUVA 20. *Escherichia coli* -bakteerien määrät Kamlan kaivoissa (11 – 20) 1., 2. ja 3. näytteenotokerralla.

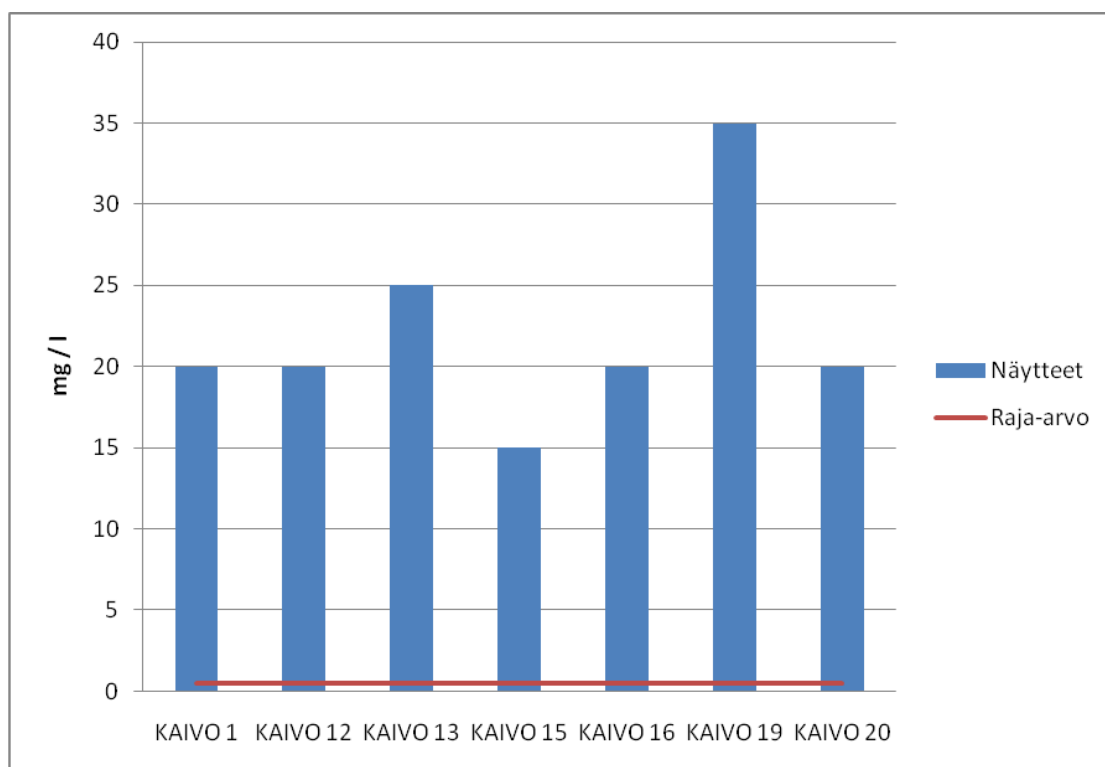
KUVA 21. Ammoniumpitoisuudet kaivoissa 1, 12, 13, 15, 16, 19 ja 20.

Luvussa 8.13 on esitetty kaivovesien pH:t. Kaikkien vesinäytteiden pH:t olivat liian alhaisia, jotta vesissä esiintyisi ammoniakkia. Ammoniumia puolestaan esiintyi 7 eri kaivon näytteessä. Raja-arvo (tavoitearvo) ylittyi näiden kaikkien 7 kaivon osalta reilusti, sillä raja-arvo on 0,5 mg/l, alimman määritetyn pitoisuuden ollessa 15 mg/l ja suurimman 35 mg/l. Tulokset viittaavat lähellä sijaitsevaan saastelähteeseen, kuten käsittelemättömiin käymälävesiin. SPSS18- ohjelmalla tutkittiin koliformisten ja E.colien yhteyttä ammoniumpitoisuuteen, mutta yhteyttä ei löydetty.

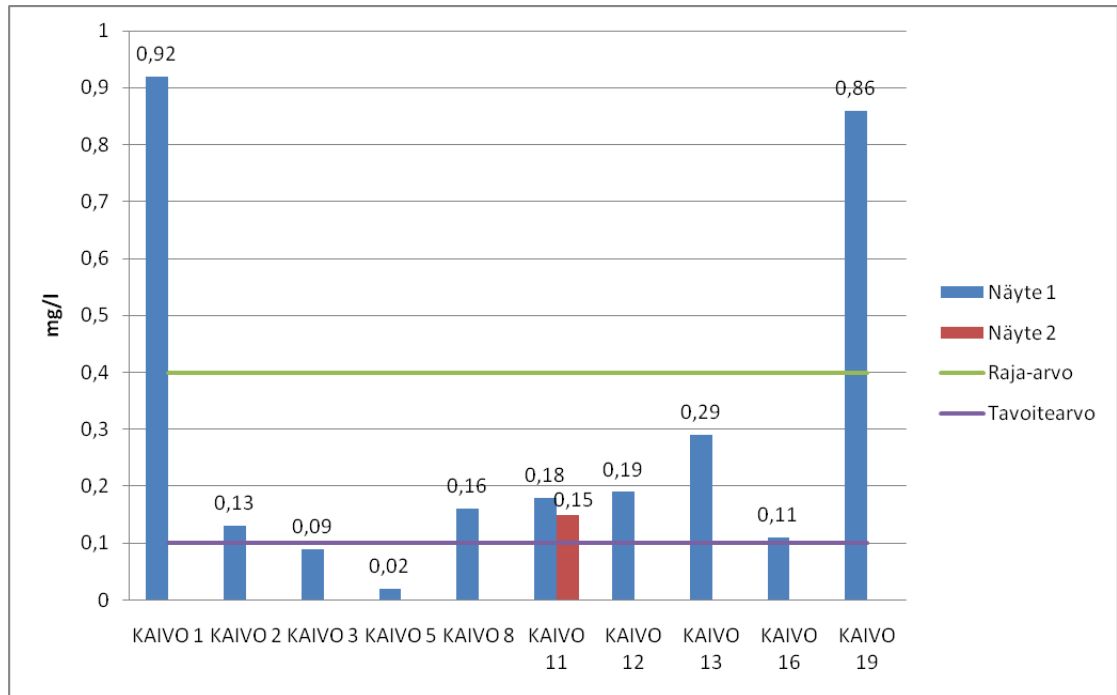
KUVA 24. Rautapitoisuus kaivoissa 1, 2, 3, 5, 8, 11, 12, 13, 16 ja 19.

Kaivojen 1 ja 19 näytteiden rautapitoisuus ylitti STM:n asettaman raja-arvon 0,4 mg/l. STM:n antaman tavoitearvon 0,1 mg/l alitti ainoastaan kaivot 1 ja 19. Kaivosta 11 rautapitoisuus analysoitiin kahdella eri näytteenotokerralla. Kaivojen 1 ja 19 raja-arvon ylittävät rautapitoisuudet saattavat olla seurausta maanpinnalta valuneista vesistä tai raudan liukenemisestä maaperästä kaivoihin veden ollessa hapanta.

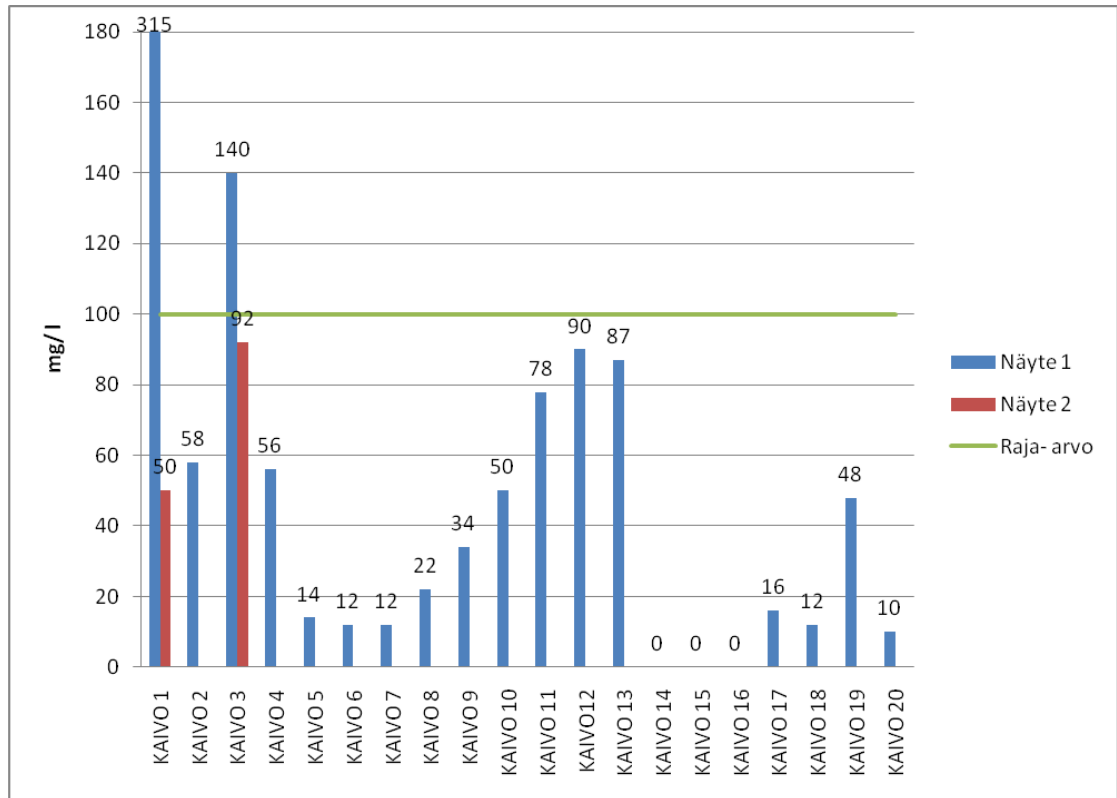
Kaivojen 1 - 20 kloridipitoisuudet on esitetty kuvassa 26. Kahden kaivon (kaivot 1 ja 3) vesi ensimmäisellä näytteenotokerralla ylitti kloridipitoisuuksille annetun raja-arvon 100 mg/l. Toisella näytteenotokerralla kloridipitoisuudet olivat laskeneet alle raja-arvon. Toiset näytteet otettiin sadekauden jo alettua, joten se on voinut vaikuttaa tuloksiin.

Ainoastaan kolmesta kaivosta kloridia ei löytynyt ollenkaan. Tutkituissa kaivoissa kloridipitoisuuksien nousun saattoi aiheuttaa käsittelemättömät jätevedet, alueen sijaitseminen rannikolla (mahdollinen vanha merenpohja-alue) sekä jätteet.

KUVA 26. Kloridipitoisuus kaivoissa 1 - 20.

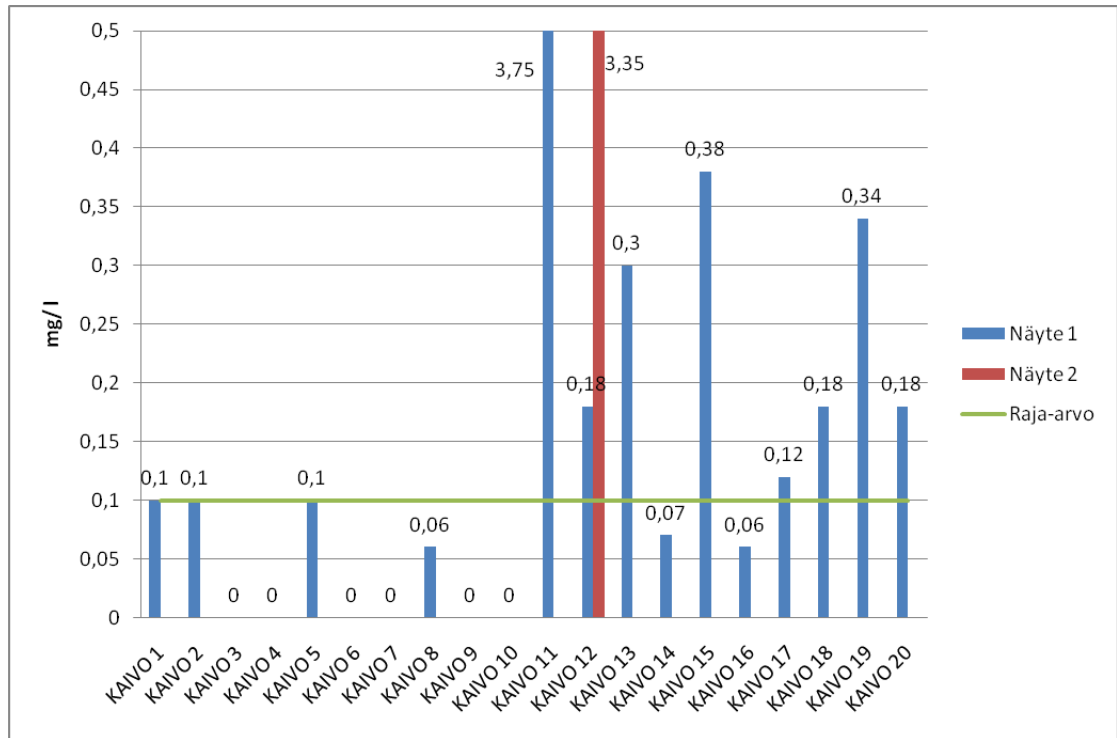
Analysoiduista 21 näytteestä, yhdeksän näytettä ylitti talousvedelle annetun laatusuosituksen 0,1 mg/l. STM ei ole antanut talous- tai kaivovesille fosfaattipitoisuuden laatuvaatimuksia tai -suosituksia, joten työssä käytettiin Keuruun ja Multian terveysuojelutoimiston internetsivuilla lueteltuja raja-arvoja talousvedelle (Keuruun ja Multian terveysuojelutoimisto 2010).

Fosfaattipitoisuudet on esitetty kuvassa 29. Kaivosta 12 on analysoitu fosfaatti kahdella eri näytteenotokerralla, koska kaivo oli vain matala maakuoppa, kaivoveden käyttäjillä esiintyi oireita ja suurin osa heistä oli lapsia. Suuret fosfaattipitoisuudet ilmentävät kaivojen läheisyydessä olevien yhdyskuntien jätevesivaikutuksia tai lannoitteiden käyttöä kaivon läheisillä maa-alueilla. Suuret fosfaattipitoisuudet voivat lisätä mikrobien kasvua kaivoissa ja näin heikentää kaivoveden laatua.

KUVA 29. Fosfaattipitoisuudet kaivoissa 1 - 20 1. ja 2. näytteenotokerralla.

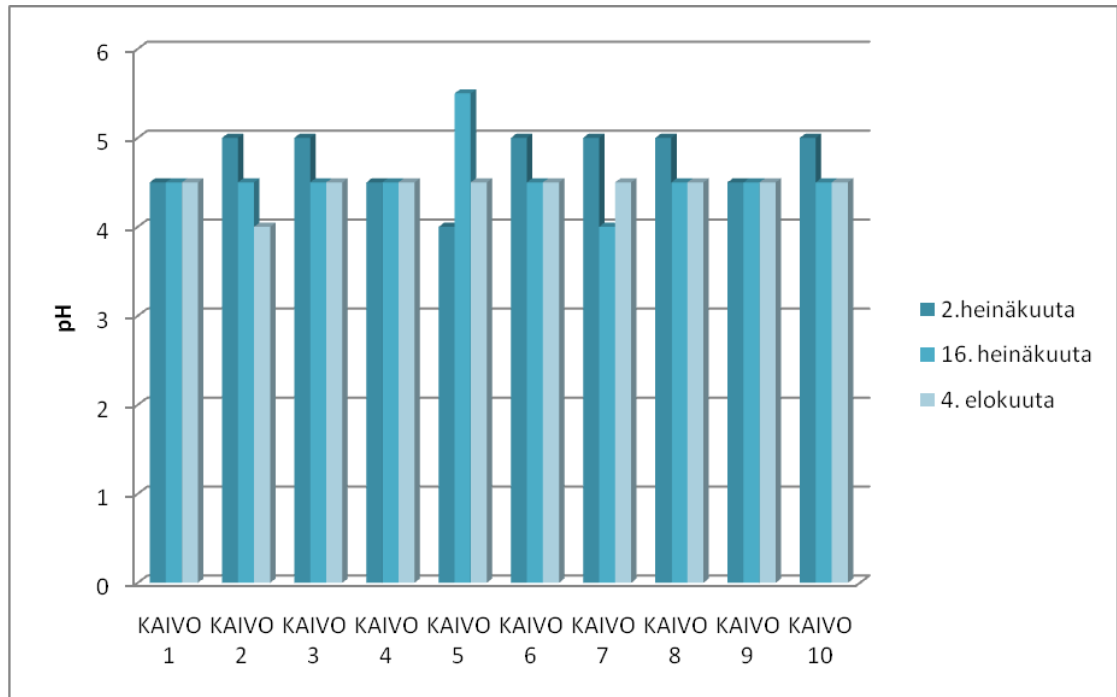
Kaikista otetuista näytteistä analysoitiin pH jokaisella kolmella näytteenotokerralla. Kaikkien kaivojen näytteet osoittautuivat liian happamiksi (juomavesi). Optimaalinen yksityisten kaivovesien pH on 6,5 - 9,5. Myös kaikki joista otetut näytteet olivat happamia, niiden pH oli välillä 4,0 - 6,0. Kaivovesien pH:t on esitetty kuvissa 30 ja 31.

Puerto Cabezasin ja Kamlan alueiden maaperä on todennäköisesti hapan, sillä kaikkien näytteiden pH oli sekä joissa, että kaivoissa alhainen. Puerto Cabezasin ja Kamlan alueella ihmisten toiminnan aiheuttaman kuormituksen seurauksena kaivovesien pH:n lasku on hyvin todennäköistä.

KUVA 30. pH kaivoissa 1 - 10 Puerto Cabezasin alueella.

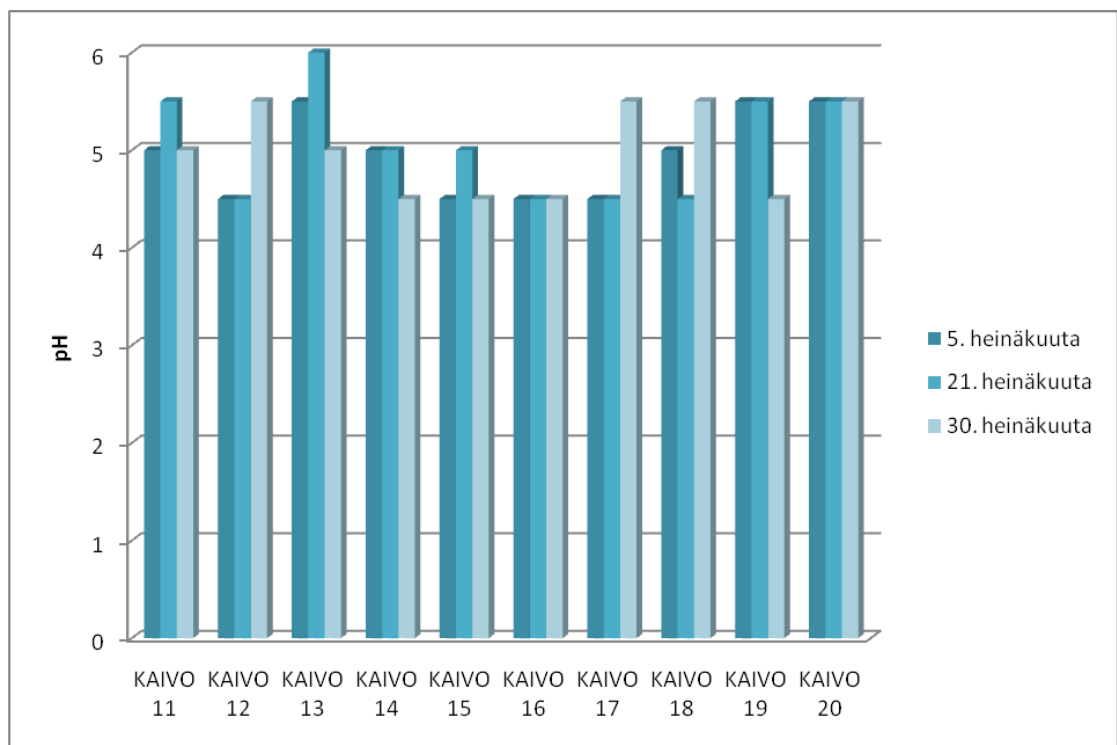
KUVA 31. pH kaivoissa 11 - 20 Kamlan alueella.

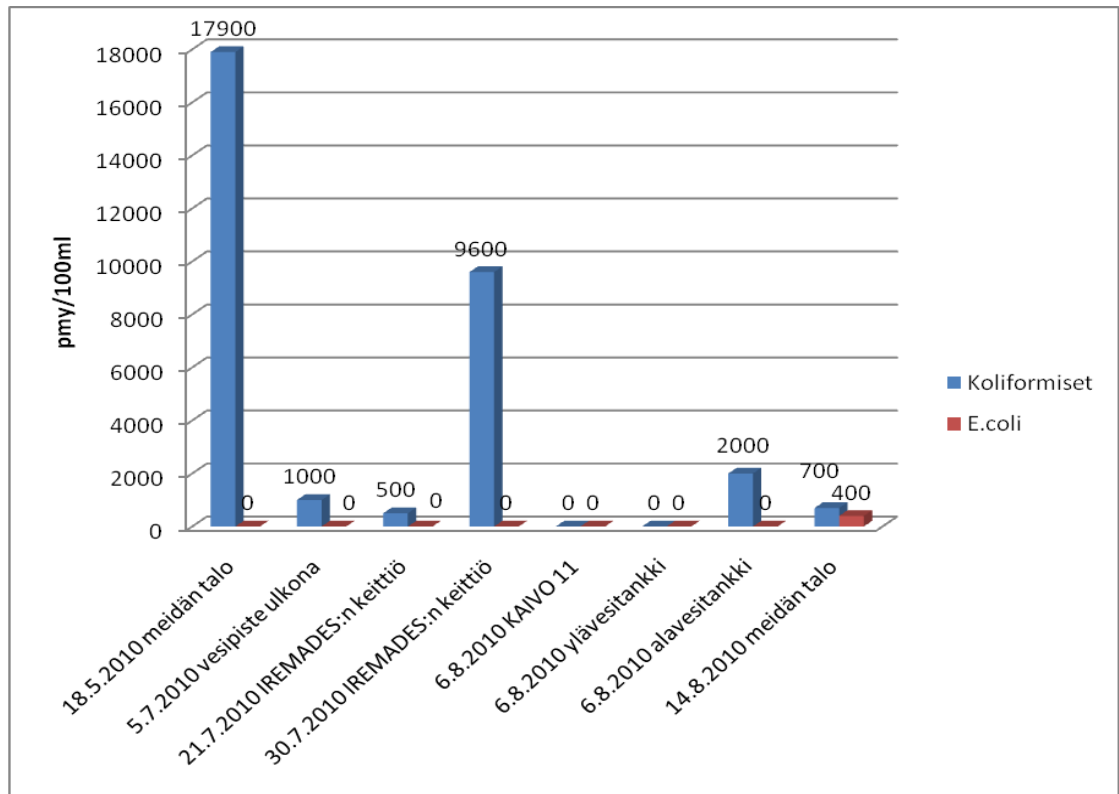
Saastuneinta vesi oli asuttamassamme talossa sekä IREMADES:n keittiössä, jotka olivat kaukaisimmat näytteenottopisteet kaivoon nähden. Tulosten perusteella voidaan päätellä, että mitä kauempana kampuksen vedenjakeluverkostossa kaivovesi virtasi, sitä saastuneempaa se oli. Asuttamamme talon pihassa sijaitseva vesipiste oli irtonainen ja sen lähiympäristö tulvi usein, mikä selittää meidän talon veden kontaminoitumisen.

URACCAN:n kaivon rakenne oli hyvälaatuinen, mutta vesijohtoverkosto oli puutteellinen tai vioittunut. Lisäksi ylä- ja alatankkeja tulisi kunnostaa ja puhdistaa. Tuloksiin vaikuttavat myös se kuinka kauan vesi on seisonut vesiputkissa. Muut URACCAN:n kaivon tulokset on esitetty liitteessä 11.

KUVA 32. URACCAN:n koliformiset ja E.coli tulokset.

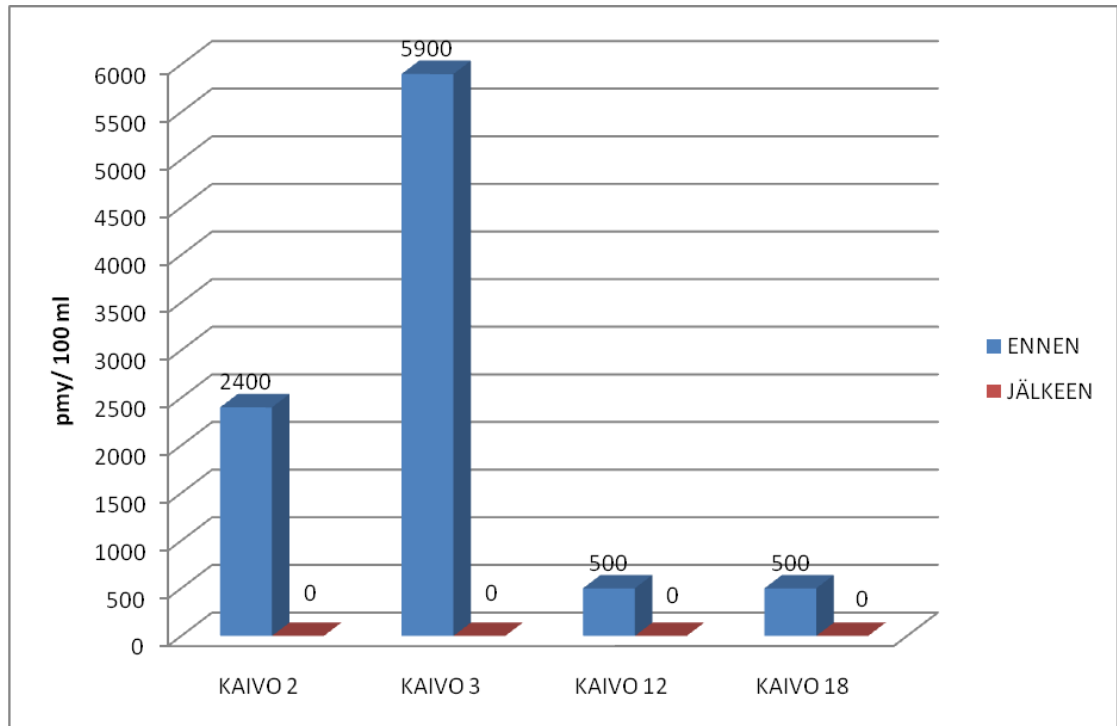
KUVA 33. Koliformisten bakteerien määrät ennen ja jälkeen UV-testin.

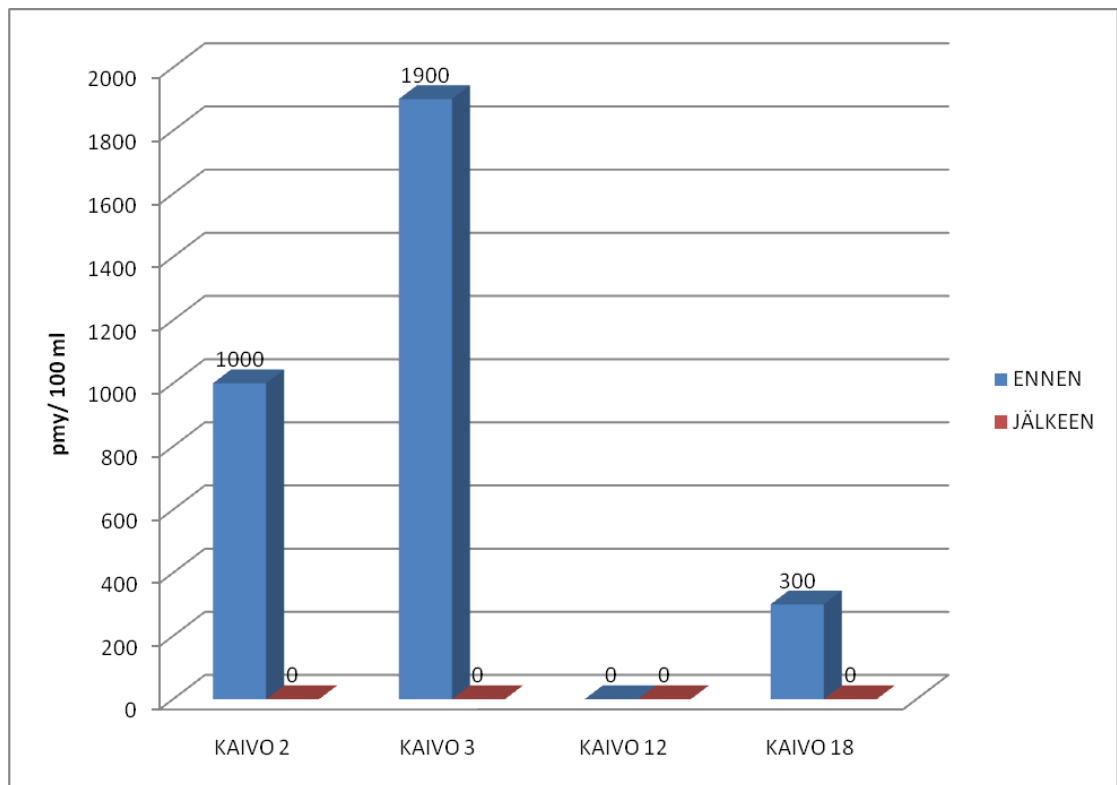
KUVA 34. *Escherichia coli* -bakteerien määrät ennen ja jälkeen UV-testin.

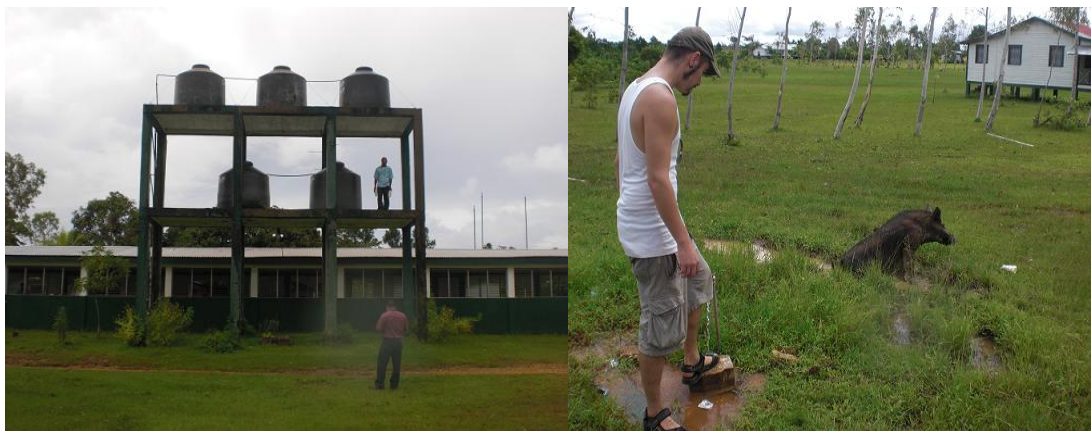
Kuvissa URACCAN: n vesitankit ja vedenottopiste meidän pihassa.
