KOSTEUSVAURIOITUNEEN RIVITALOKOHTTEEN
ENERGIAKORJAUS JA
KORJAAMISEN YLEISHALLINTA

Henri Kantola
Opinnäytetyö
20.5.2011
Rakennustekniikan koulutusohjelma
Oulun seudun ammattikorkeakoulu

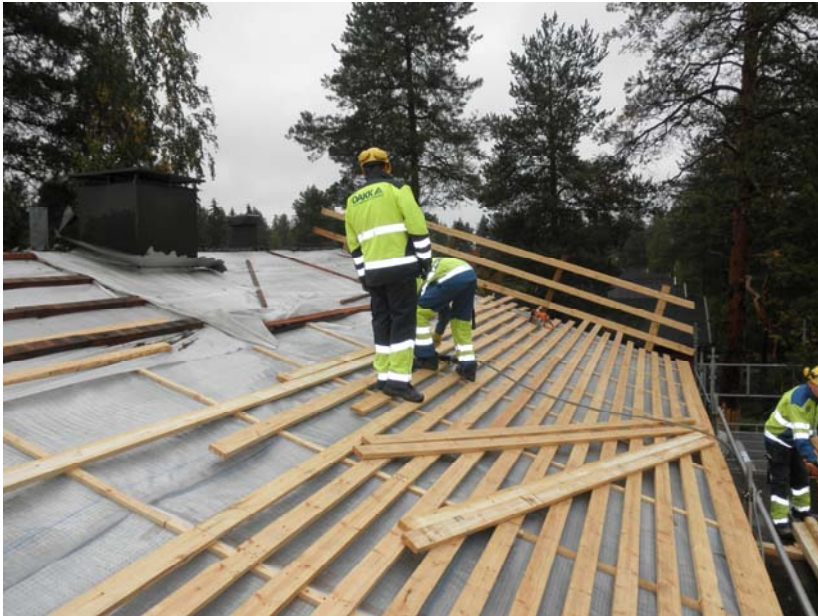
KUVA 7. Aluskatteen oikeaoppinen asennus

Veden päästessä peltikatteen läpi aluskate suojaa veden valumisen yläpohjaeristeisiin. Aluskatteen tulee olla niin hyvin asennettu, että rakennus voi vesisateella olla ilman vesikatemateriaalia, yläpohjaeristeitä kastelematta. Vesikatteen kiinnitykseen käytettävien ruoteiden ja aluskatteen välissä tulee olla tuulettuva väli (kuva 7).

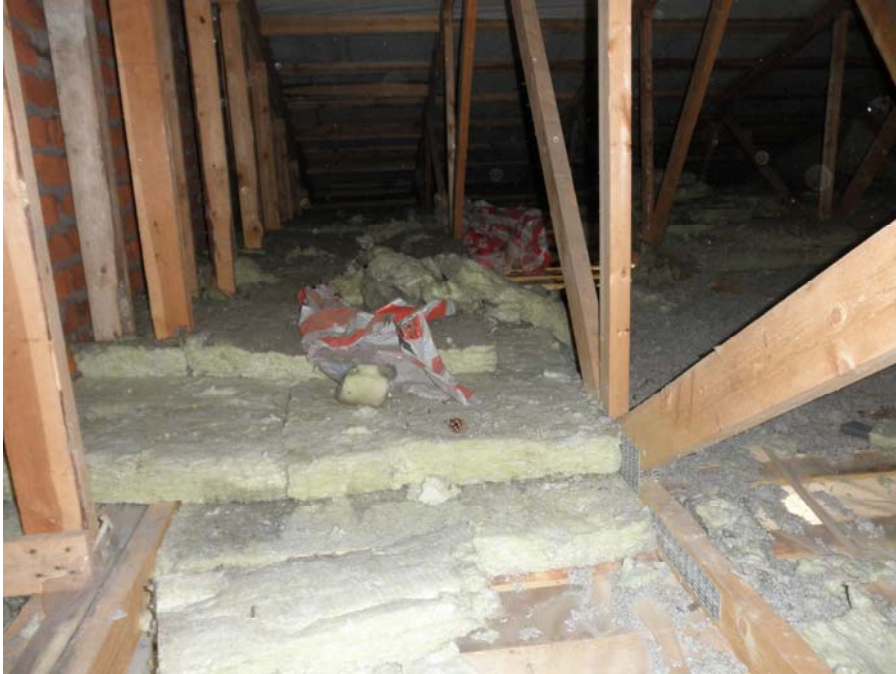
KUVA 9. Mineraalivilla yläpohjaeristeenä

Yläpohjassa on ollut lämmöneristeenä 150 mm+150 mm mineraalivillaa (kuva 9). Rakenne on ollut suunnittelun osalta toimiva, mutta rakentamisen toteutus on ollut puutteellista.

Vuotava höyrynsulkumuovi voi johtaa rakenteen liialliseen kostumiseen ja sen kautta rakenteen vaurioitumiseen (Tulla 2011). Yläpohjan eristemateriaaleista on mitattu kohonneita mikrobipitoisuuksia, minkä vuoksi vanhat yläpohjaeristeet on uusittu ja kattoristikot puhdistettu ja desinfioitu (Pääaho 2011).

Yläpohjarakenne on korjattu paremman U-arvon saavuttamiseksi ja vaurioituneen rakenteen vuoksi. Yläpohjaan on tullut yhteensä 580 mm lämmöneristettä. Taulukossa 3 on vertailtu vanhaa rakennetta uuteen rakenteeseen.

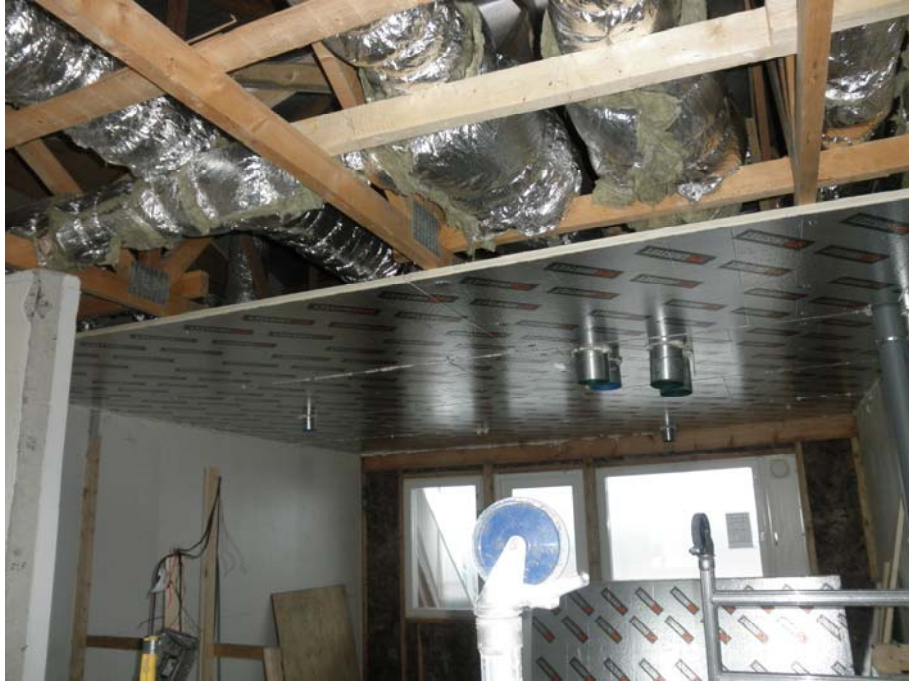
KUVA 11. Yläpohjan uusien rakennesuunnitelmien mukainen polyuretaanilevy

Sisäpinnassa on tuotenimeltään SPU-eriste polyuretaanilevy. Levyn sisäpinnassa on diffuusiotiivis alumiinilaminaatti, joka estää vesihöyryn pääsemisen rakenteisiin. (Kuva 11.)

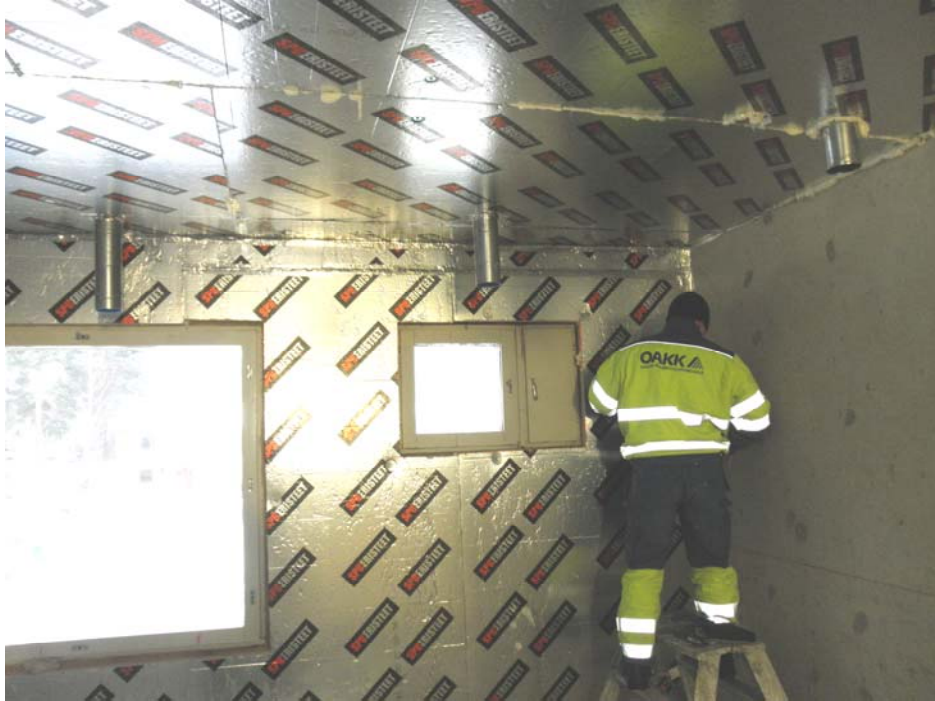
KUVA 12. SPU-eristeen saumojen ja läpivientien eristys uretaanivaahdolla

SPU-tuotteen avulla pystytään rakennuksesta tekemään hyvin ilmatiivis huolellista työskentelyä noudattamalla. Polyuretaanilevyn saumat saumataan uretaanivaahdolla. Uretaanivaaho lämmöneristää polyuretaanilevyjen väliin mahdollisesti jäävät raot. (Kuva 12.)

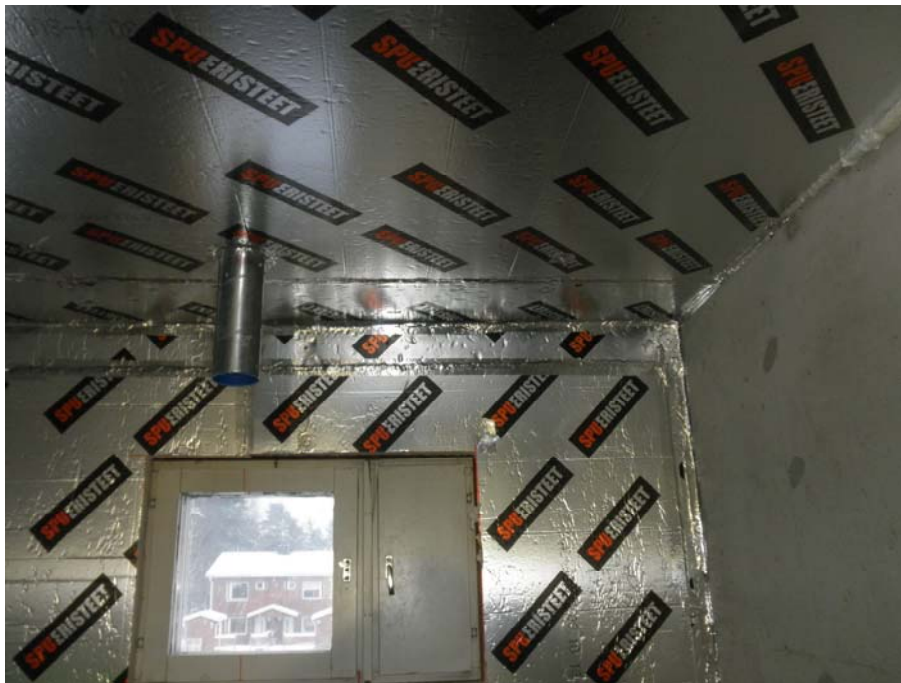
KUVA 13. SPU-eristeen saumojen ja läpivientien teippaus

Polyuretaanilevyn saumat teipataan huolellisesti siihen soveltuvalla vesi-
höyrypitävällä teipillä. Teippaus tekee rakenteesta ilmatiiviimmän. (Kuva
13.)

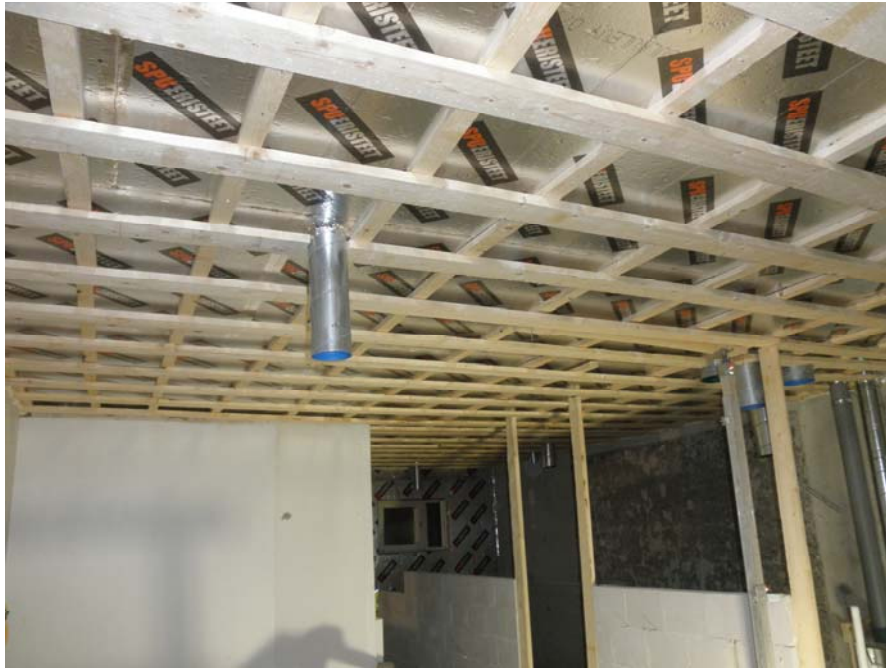
KUVA 14. Yläpohjan ristikoolaus

Polyuretaanilevyn pintaan on tullut ristikoolaus (kuva 14). Koolausriman pintaan on ruiskutettu uretaanivaaho juuri ennen riman kiinnittämistä yläpohjarakenteeseen. Uretaanivaaho tiivistää riman kiinnikkeiden tekemät ilmaa vuotavat reiät. Sähköasennukset tulevat koolaustilaan.

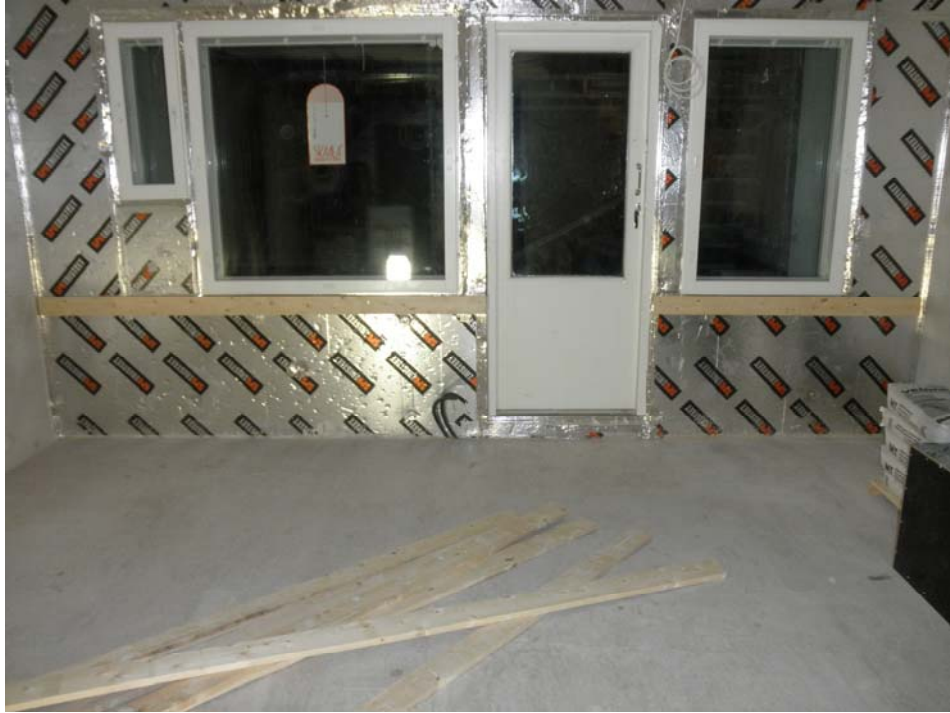
KUVA 19. Ulkoseinärakenteen vaakakoolaus

Ulkoseinäessä polyuretaanilevyn saumat tiivistetään uretaanivaahdolla ja vesihöyryn pitävällä teipillä, samoin kuin yläpohjarakenteessa. Polyuretaanilevyn pintaan tulee myös vaakakoolaus (kuva 19), johon kiinnitetään kipsilevy. Koolauslautojen takapintaan ruiskutetaan uretaanivahto juuri ennen kiinnitystä. Uretaanivahto tiivistää koolauslautojen kiinnikkeiden tekemät ilmaa vuotavat reiät.

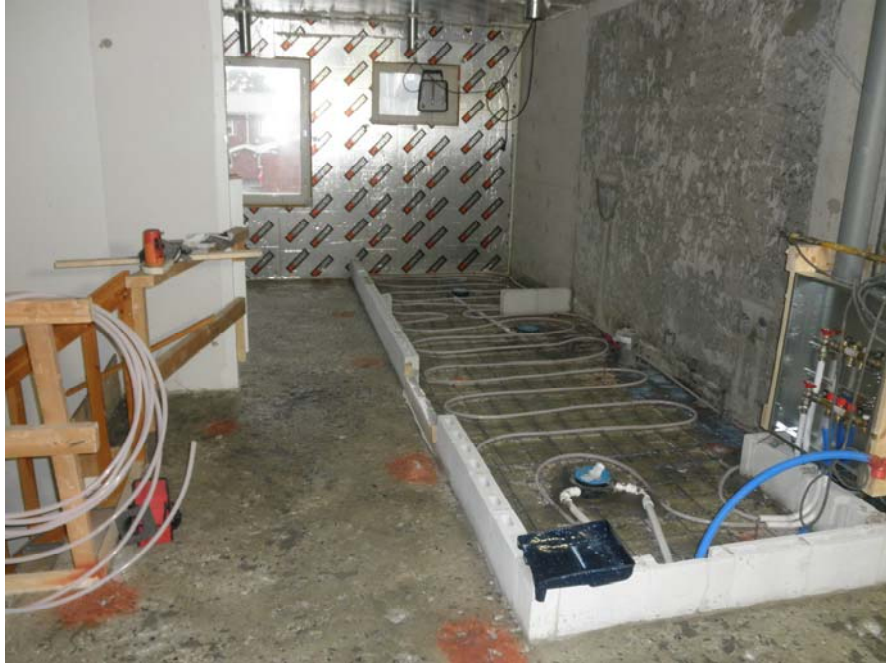
KUVA 20. Märkätilalaatan vesikiertoinen lattialämmitys

Vanhaa välipohjarakennetta ei ole ollut tarvetta korjata, muilta kuin kylpyhuoneiden ja pintojen osalta. Vanha kylpyhuoneen pintalaatta on purettu. Uuteen kylpyhuoneen pintalaattaan on asennettu vesikiertoinen lattialämmitys (kuva 20).

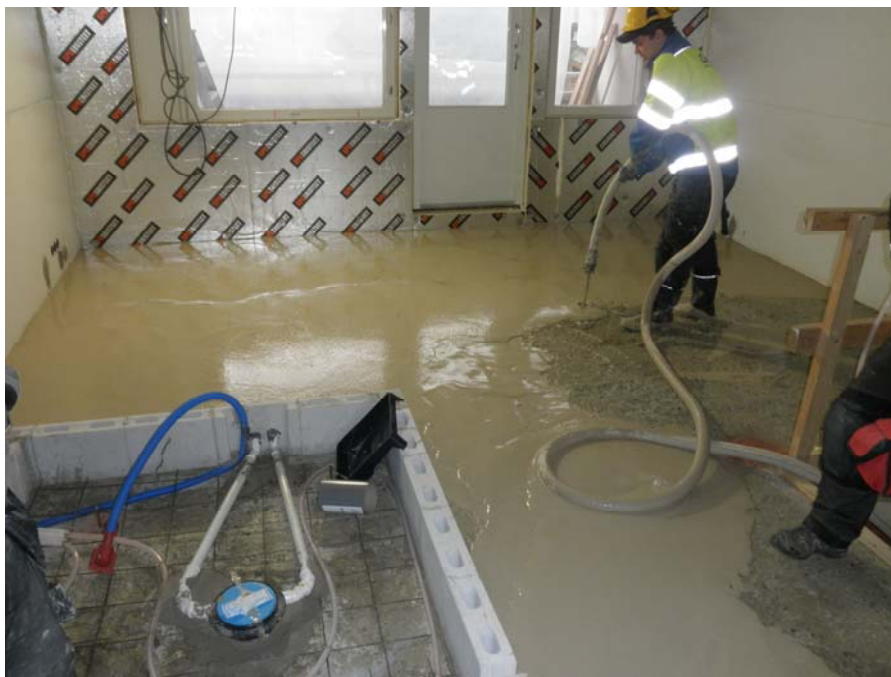
KUVA 21. Välipohjalaatan tasoitekerroksen valu

Välipohjan vanhat pintamateriaalit on purettu ja pintaan on valettu uusi tasoi-
tekerros (kuva 21). Tasoitemateriaalia valittaessa on hyvä tarkistaa muiden
rakennusmateriaalien soveltuvuus tasoitemateriaalin yhteyteen. Tällaisia ra-
kennusmateriaaleja voivat olla esimerkiksi märkätilojen vesieristeet.

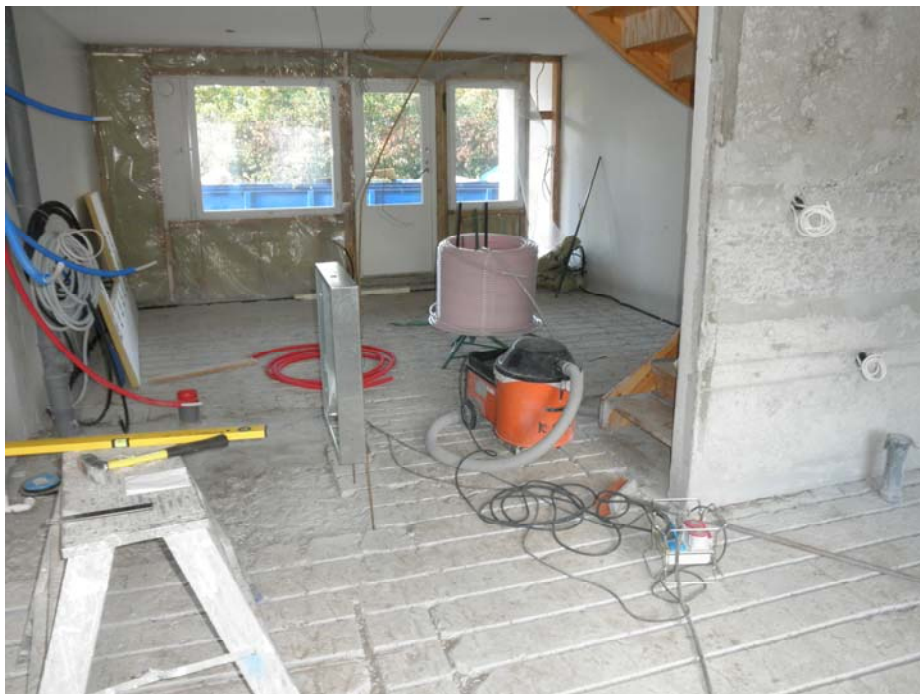
KUVA 24. Vesikiertoisen lattialämmityksen putkiston urat alapohjalaatassa

Alapohjalaattaan on asennettu vesikiertoinen lattialämmitys. Alapohjalaattaan on sahattu urat vesikiertoisen lattialämmityksen putkistolle (kuva 24).

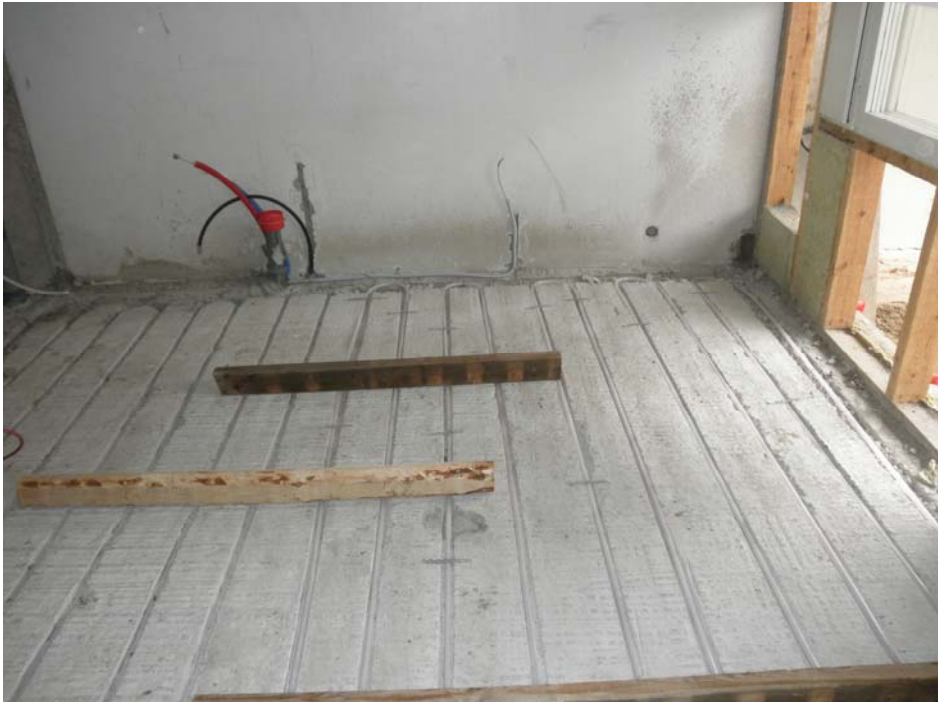
KUVA 25. Asennettu vesikiertoinen lattialämmitys

Vesikiertoisen lattialämmityksen putkisto on asennettu kiertämään alapohjalaattaan sahattuihin uriin (kuva 25).

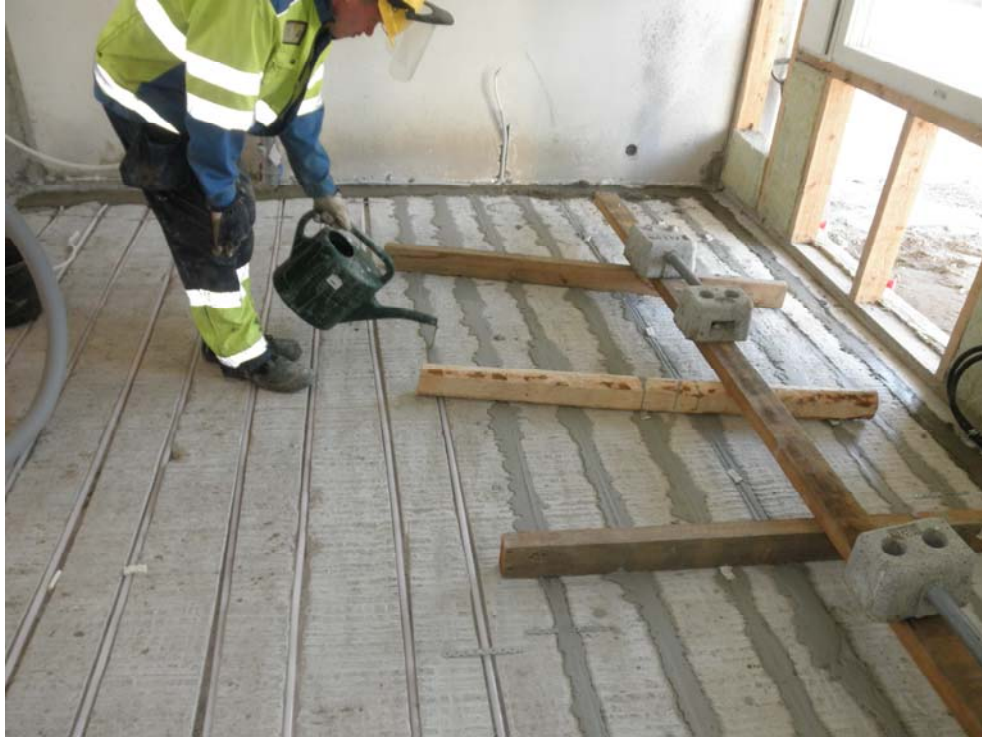
KUVA 26. Lattialämmityspotkiston juotosvalu

Vesikiertoisen lattialämmityksen putkisto on juotettu kiinni alapohjalaattaan (kuva 26). Apuna juottamiseen voidaan käyttää kastelukannua.

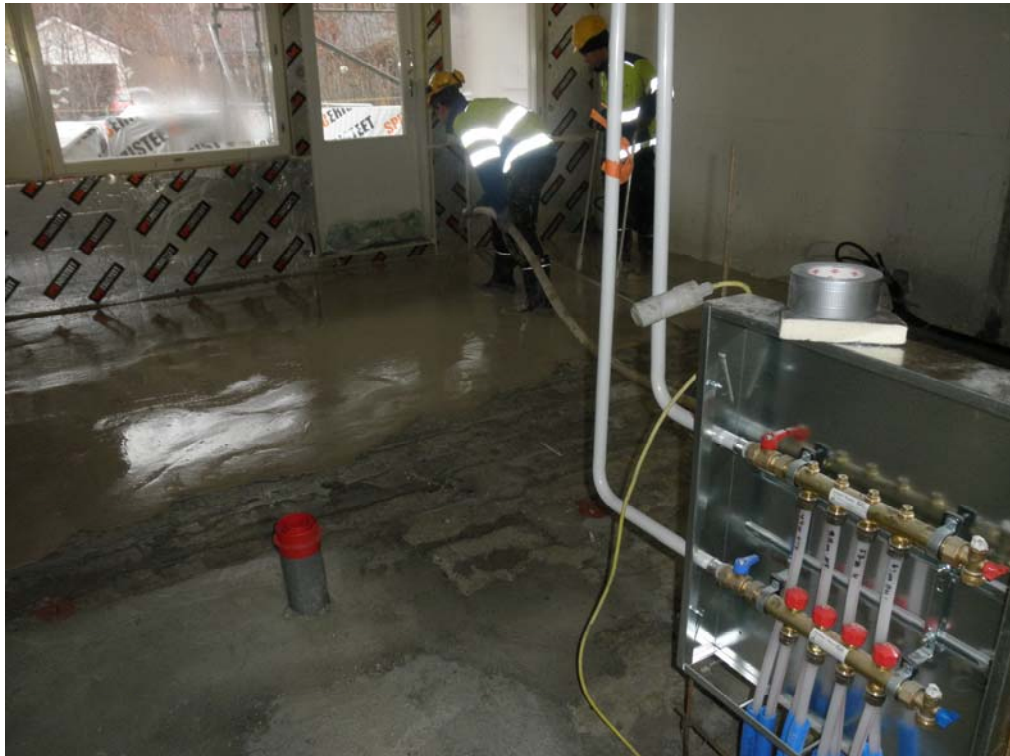
KUVA 27. Lattipinnan tasoitevalu

Vesikiertoisen lattialämmityksen asentamisen jälkeen alapohjalaatan pinta on tasoitettu tasoitevalulla (kuva 27). Tasoitemateriaalia valittaessa on hyvä tarkistaa muiden rakennusmateriaalien soveltuvuus tasoitemateriaalin yhteyteen. Tällaisia rakennusmateriaaleja voivat olla esimerkiksi märkätilojen vesieristeen. (Pääaho 2011.)

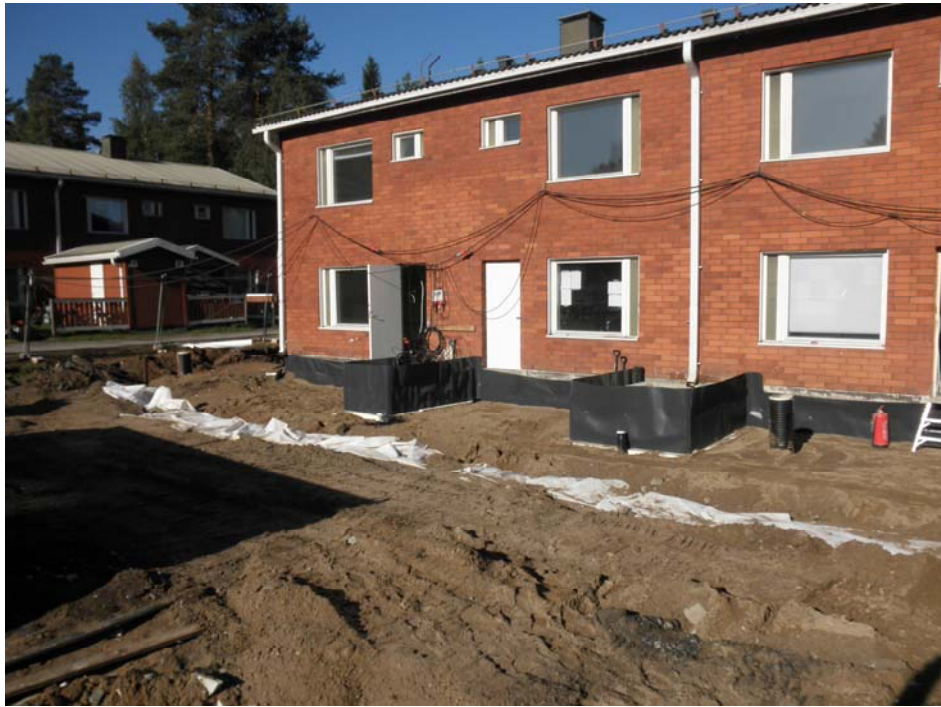
KUVA 29. Asennettu perusmuurilevy

Perustusten ympärille asennetaan perusmuurilevy (kuva 29). Perusmuurilevyn tehtävänä on pitää perustuksen pinta kuivana ja tuulettavana. (Tulla 2011.)

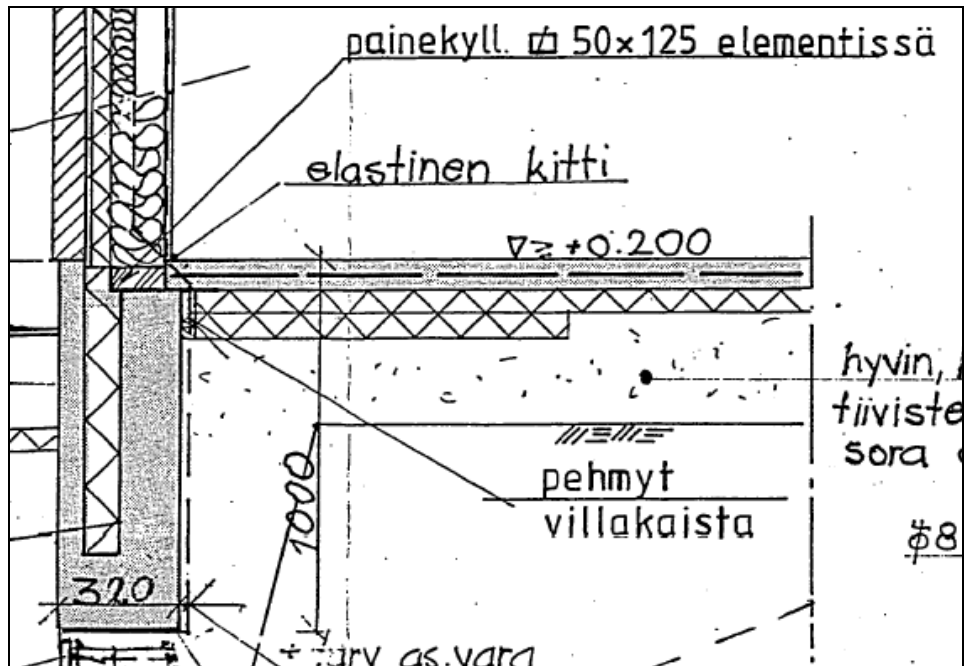
KUVA 30. Vanha alapohjan leikkauspiirustus

Vanhat rakennesuunnitelmat eivät ole toteutuneet työmaalla aikoinaan rakenteita rakentaessa. Ulkoseinän alaohjauspuun kuuluisi olla vanhojen suunnitelmien mukaan painekyllästettyä puutavaraa. (Kuva 30.)
