Opinnäytetyö AMK

Ville Nurmi

# VT8 TURKU-PORI MYNÄMÄEN RISTEYSJÄRJESTELYT

Lisä- ja muutostyöt

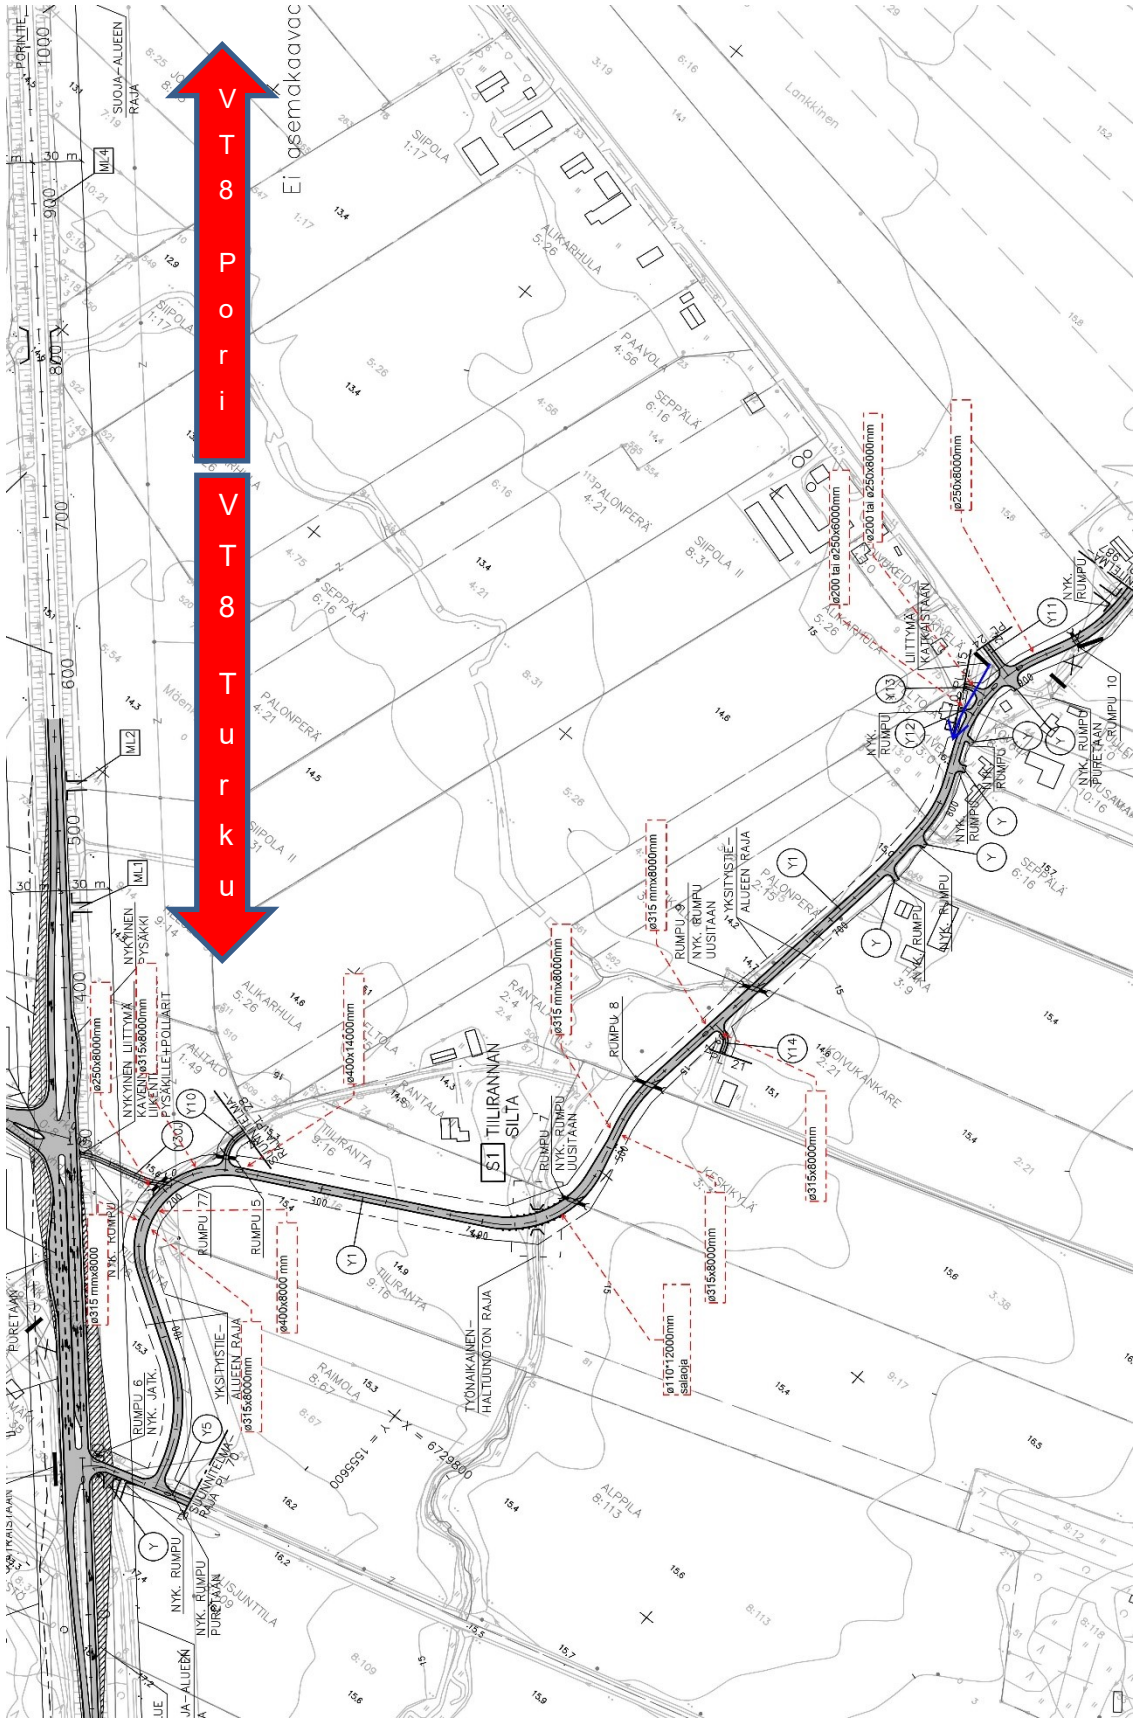
Vielä nimeämätön tie Y1 on haarana tai jatkona osa Lankkistentanhua, jonka tieyhdistys hoitaa jatkossa tietä ja sen kunnossapitoa. Maan omistajien edustajana maatalous- ja muiden liittymien osalta toimi tässä tapauksessa tieyhdistyksen puheenjohtaja, joka selvitti kunkin maanomistajan tarpeet liittymille. Liikenneviraston, YIT:n työnjohdon ja tieyhdistyksen puheenjohtajan kanssa katselmoitiin liittymien paikat, rumpujen tarpeet, koot ja pituudet. Tilaaja hyväksyi liittymät rakennettaviksi urakoitsijan antaman lisätyötarjouksen numero 2 perusteella yksikköhintaisina. Rumpujen suuntaa antavat sijainnit on määritetty kuvassa 12 sekä pituudet ja halkaisijat taulukossa 3.

Kuva 12. Y1 tien maatalousrumpujen sijainteja (rakennussuunnitelma).

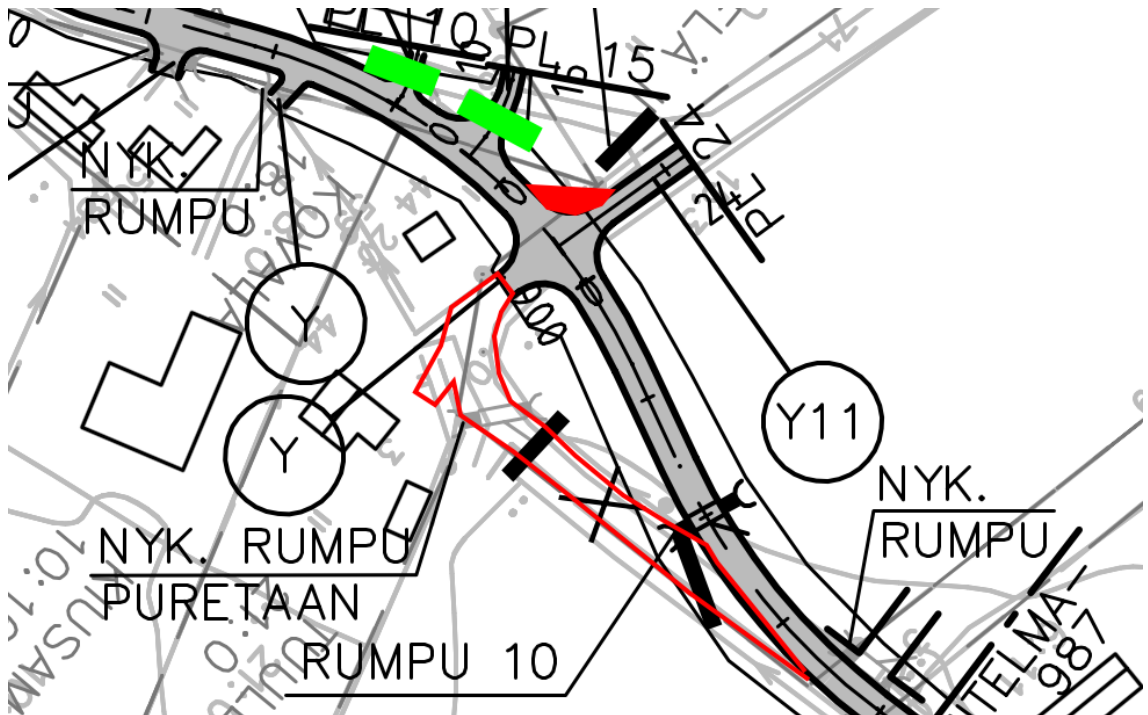
Y1 tien ja Lankkistentanhuan uudessa risteysjärjestelyssä linjausta muutettiin jonkin ver-ran. Tiellä on vähäistä liikennettä, mutta suuri osa koostuu rekoista, kuorma-autoista ja traktoreista, jotka kuljettavat maataloustuotteita tai ovat matkalla suorittamaan maata-loustöitä. Uusi risteys havaittiin tienkäyttäjien toimesta nopeasti liian kapeaksi ja jyrkäksi. Tästä syystä tienkäyttäjät toivoivat, että risteystä levitetään kuvan 15 punaisella merka-tusta kulmasta. Lisäksi vanhan linjauksen mukaisen tienpätkän poistamisen jälkeen maanomistaja toivoi sen palauttamista, uuden kulkiessa suoraan kuvassa 14 ympy-röidyn talon liittymästä. Tällöin lannoituksen jälkeen pellolta kulkisi traktorin renkaissa lietettä tähän liittymään. Palautettavaksi toivottu vanha tieosuus merkitty punaisella ää-riviivalla kuvassa 15. Kiinteistölle johtavien liittymien kohdalle ei ollut piirretty tierumpuja, joten ne padottivat veden ojiin. Rumpujen paikat merkitty vihreällä kuvaan 15.

Kuva 15. Y1 tien uusi risteys (rakennussuunnitelma).

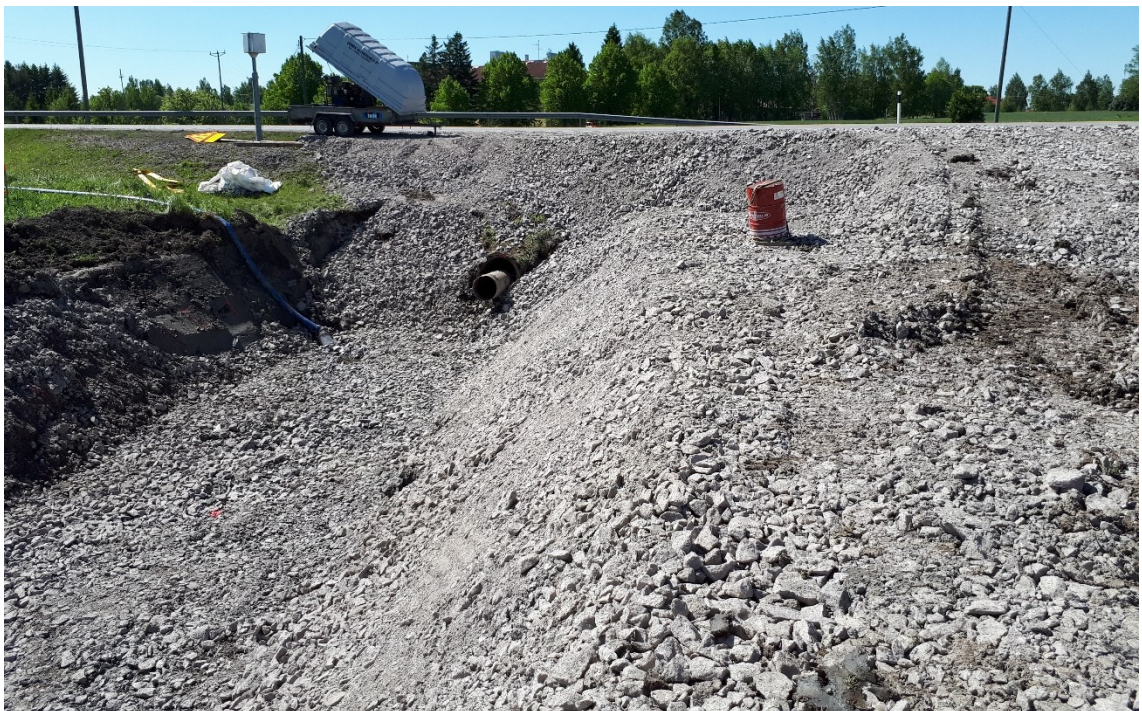
Lisäksi nopeasti kävi selväksi, että rumpua ei louheen vuoksi pystytä asentamaan tunkkaamalla, vaan vaatii kalliimman vasaraporauksen. Tämä mahdollisti putken lävistämisen tierakenteen alta, sekä lähes poisti riskin kiven työntymisestä ylöspäin läpi tierakenteen ja pahimmassa tapauksessa läpi päällysteen.

Kuten tunkkauskin, vasaraporaus vaatii näin suurella putkella melko suuren työtilan, mitä ei ollut otettu huomioon mitenkään. Tästä johtuen suoritettiin maanomistajan suostumuksella n. 780 m<sup>2</sup>:n tilapäinen lisähaltuunotto ja rakennettiin kuvassa 18 näkyvä työn vaatima murskepeti ja työtila koneille.

Kuva 18. Vasarapora peti ja vanha rumpu nro 2 oikeassa reunassa.

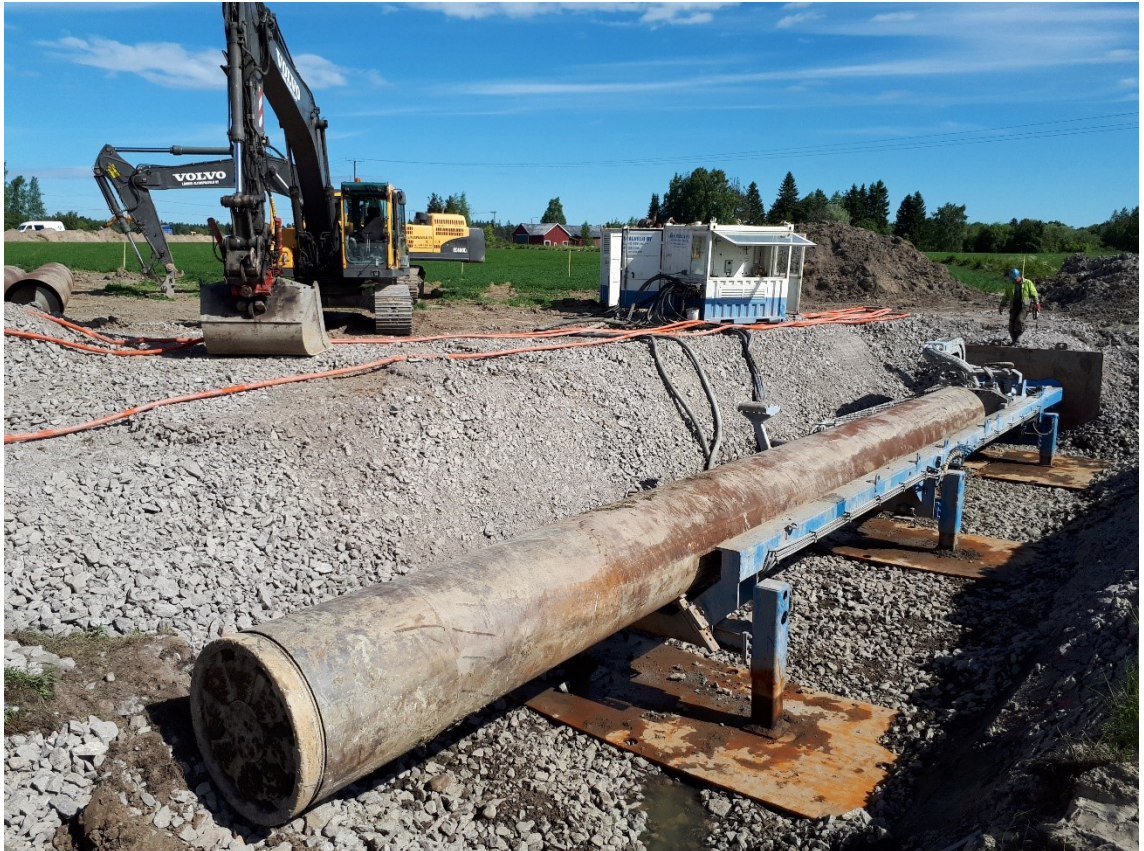
Vasaraporaus työmenetelmänä soveltuu lähes mihin tahansa maastoon, kun taas tunkkaus tai työntöporaus vaativat pehmeän maaston. Tässä tapauksessa kyseessä oli siis louhe- ja sekamaa. Kuvassa 19 esitetty vasaraporauskalustoa työmaalla.

Kuva 19. Vasapora ja osa halkaisijaltaan 1000 mm rumpua.

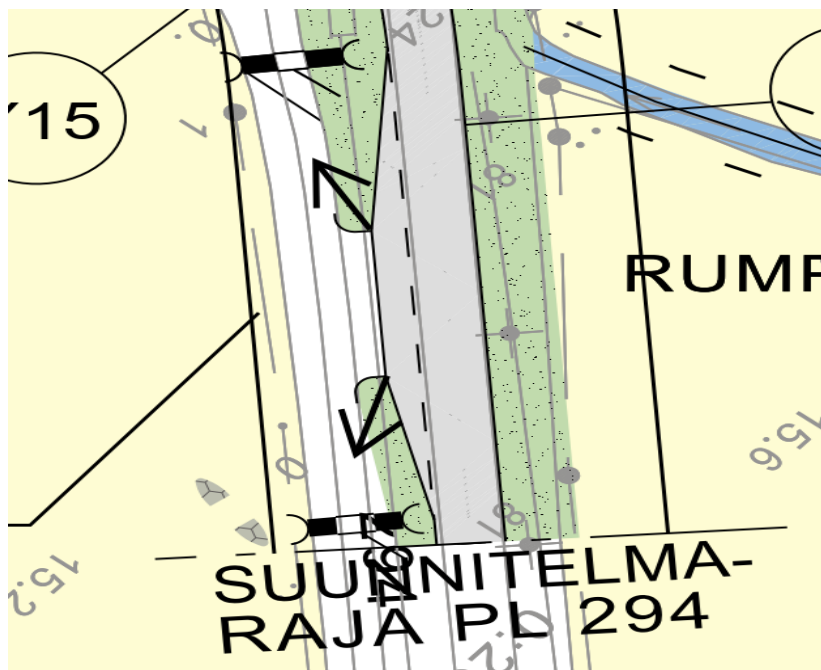
Suunnitelmissa esitettiin Yläneentien linja-autopysäkiltä kevyenliikenteen väylälle johtava luiska, jota pitkin pysäkille kuljetaan. Silmämääräisellä arviolla ja myöhemmin tehtyjen mittauksen perusteella luiskasta olisi tullut liian jyrkkä kuljettavaksi, johtuen kevyenliikenteen väylän J3 ja linja-autopysäkin välisestä pienestä etäisyydestä ja suuresta korkeuserosta. Luiska ei myöskään kuulunut varsinaiseen rakennussuunnitelmaan tai urakan määriin. Tämän lisäksi ojan kuivatus ei olisi toiminut ja koko luiskan matkalle olisi tarvittu rumpu joka tapauksessa.

Kuva 26. Suunniteltu luiska ja toteutettu kulku pysäkillle (rakennussuunnitelma).

Urakoitsijan ehdotuksen mukaisesti Liikennevirasto tilasi työn toteutettavaksi molempiin päihin tulevilla luiskilla kuvan 26 nuolien mukaisesti, joiden alta vesi johdetaan rumpu-putkin.

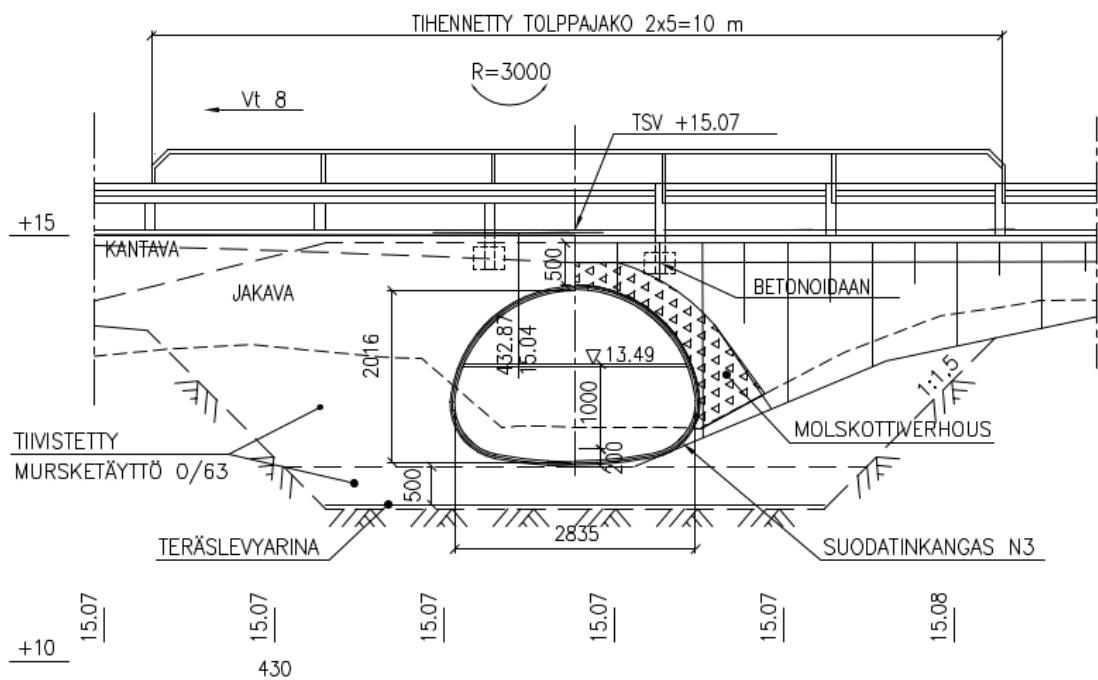
Tiilirannan silta toteutettiin matalarakenteisella teräsputkella, jonka alle asennettiin teräslevyarina kantavuuden varmistamiseksi. Suunnitelmista mitattaessa määräluettelon ilmoittama neliömäärä todettiin riittämättömäksi. Teräslevyarina asennettiin, kuten kuvan 27 poikkileikkauksessa esitetään.

- Määräluettelon mukainen määrä 30 m<sup>2</sup>
  - Toteutunut 96 m<sup>2</sup>

Kuva 27. S1 Tiilirannan sillan poikkileikkaus (rakennussuunnitelma).

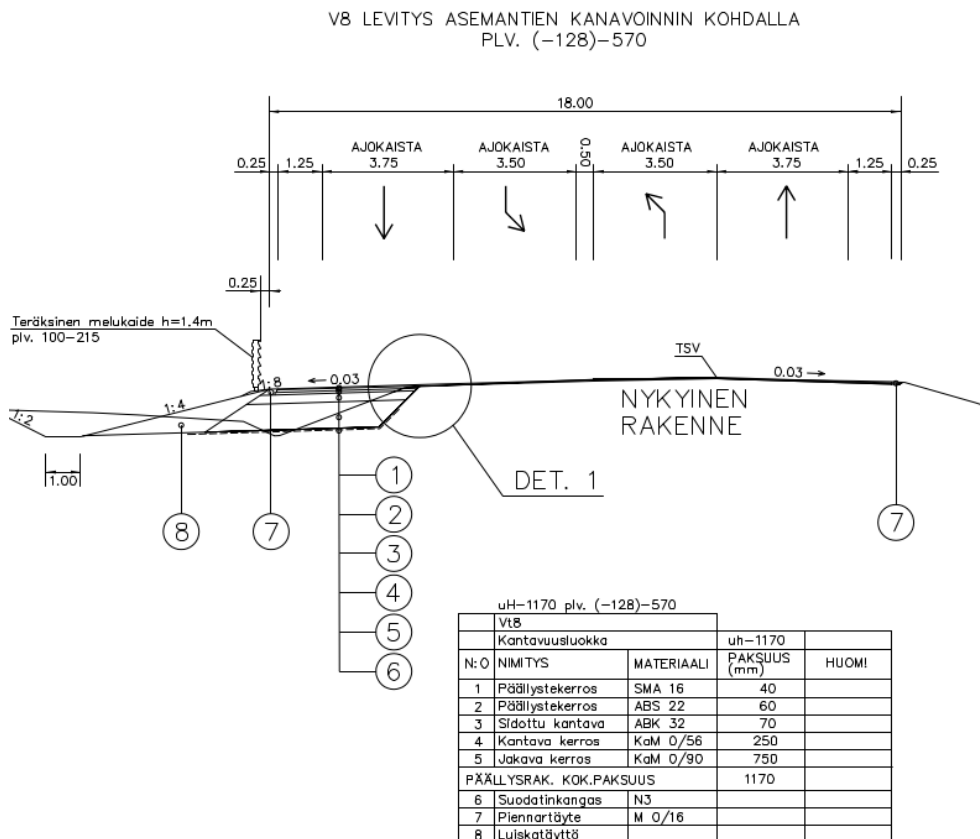
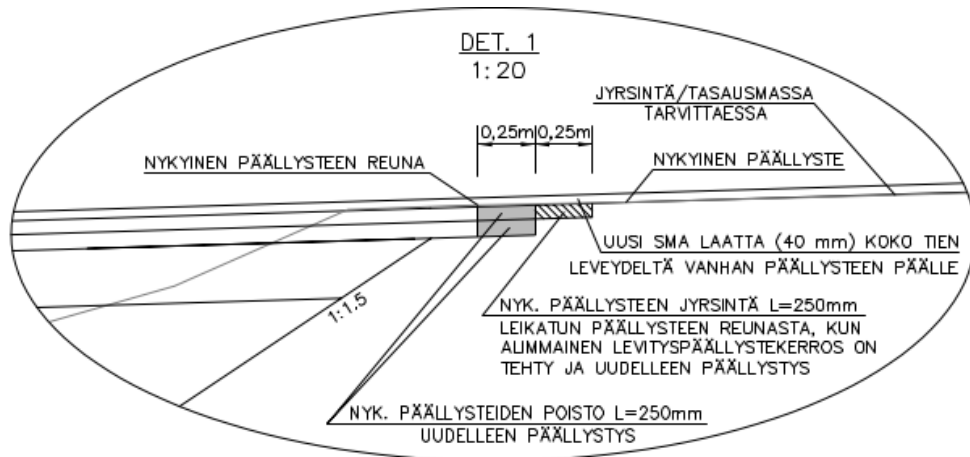
Monessa kohdassa tämän leikkauksen jälkeen asfaltti oli edelleen vain 50–100 mm paksu, joka ei täyttänyt vaatimusta pintakerroksen paksuudesta tai mahdollistanut uuden rakenteen liittymistä vanhaan. Vanhan tienrakenteen ja uuden levennyksen liittymäkohdassa pyritään estämään uuden ja vanhan osa repeäminen, joka johtaa asfaltin halkeamiseen ja vesi pääsee rakenteeseen. Tästä syystä asfalttiin jyrsitään porrastus suunnitelman mukaisesti. Mikäli asfalttikerros saumakohdassa on liian ohut, ei porrastusta pystytä tekemään. Saumakohdan porrastus esitetty urakka asiakirjoissa kuvan 28 mukaisesti ja tarkemmin detaljissa kuvassa 29.

Kuva 28. VT 8 rakenteellinen tyyppi poikkileikkaus (rakennussuunnitelma).

Kuva 29. Detalji rakenteen saumakohdasta (rakennussuunnitelma).

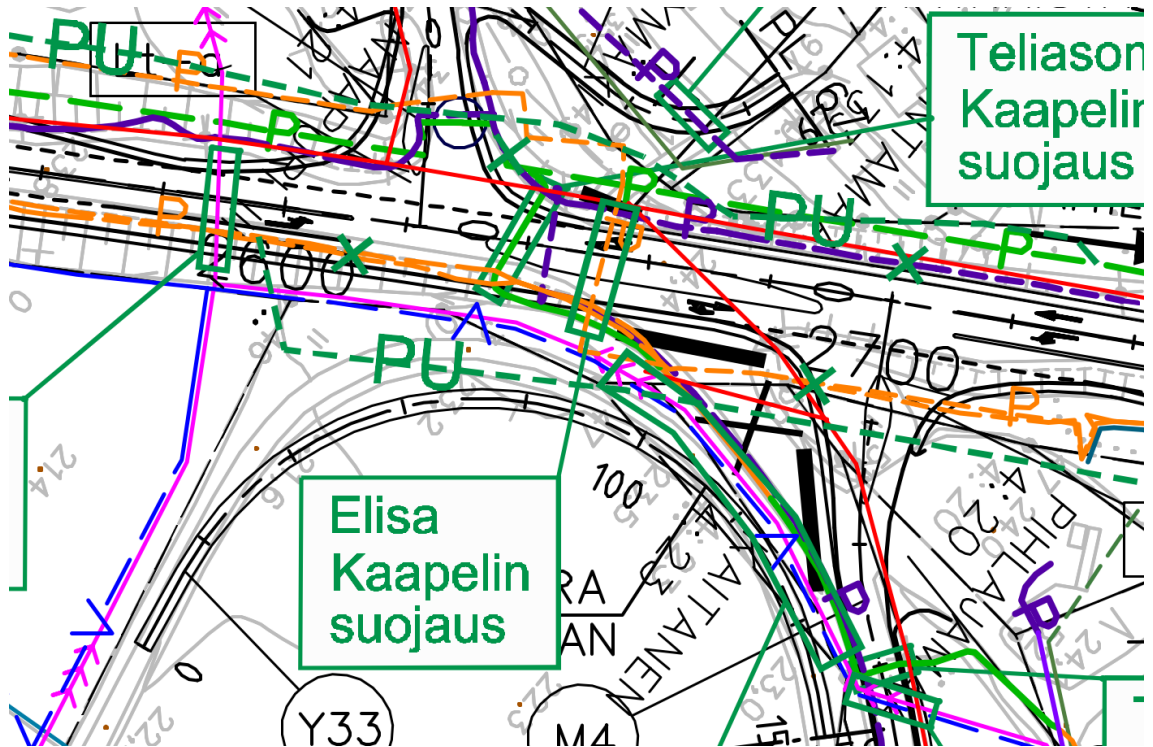
VT 8:n reunassa ja Vihtamäentien alta kulkevat vesijohto ja paineviemäri oli merkitty karttaan kuvan 30 mukaisesti. Niitä ei ollut merkitty siirrettäväksi ja näin ollen ne olisivat jääneet pohjavedensuojauksen alle. Johtojen todellisesta sijainnista tai syvyydestä ei ollut varmaa tietoa. Pohjavedensuojauksen pohjien teon yhteydessä löydettiin kuvan mukaiset linjat sekä yksi ylimääräinen johto, josta ei ollut mitään merkintää kartoissa. Niiden korkeusasemasta johtuen ne olisi pitänyt upottaa syvemmälle, jotta ne eivät olisi pohjavedensuojauksen tiellä.

Kuva 30. Vesijohto merkitty sinisellä ja paineviemäri sen vieressä pinkillä värillä (rakennussuunnitelma).

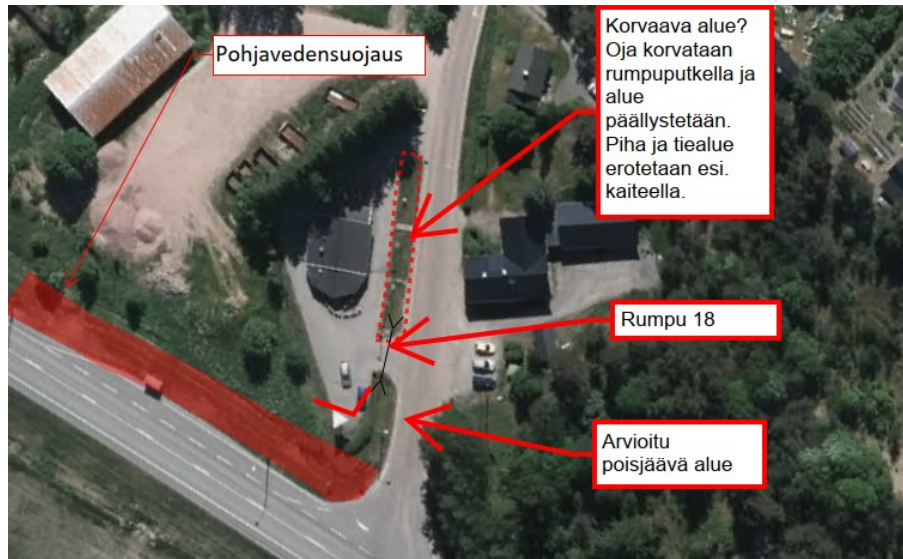
Kuva 31. Ehdotus piha-alueen järjestelystä (turun karttapalvelu).

Urakoitsija laati kuvan 31 mukaisen esityksen aiheesta tarkemmittauksineen, joka myös toteutettiin. Kuvassa esitetty korvaava alue oli ennen muokkausta viherkaista, johon vesi johdettiin tieltä ja pihasta. Urakoitsijan esityksessä viheralue kaivettiin auki ja täytettiin murskeella. Rumpuun 18 liitettiin sadevesikaivo kuivatusta varten. Tähän kaivoon johdettiin myös Lepistöntien reunassa olevan, kohti VT 8:a laskevan ojan vesi rumpua pitkin. Parkkialuetta ja Lepistöntietä erottamaan asennettiin tiekaide.

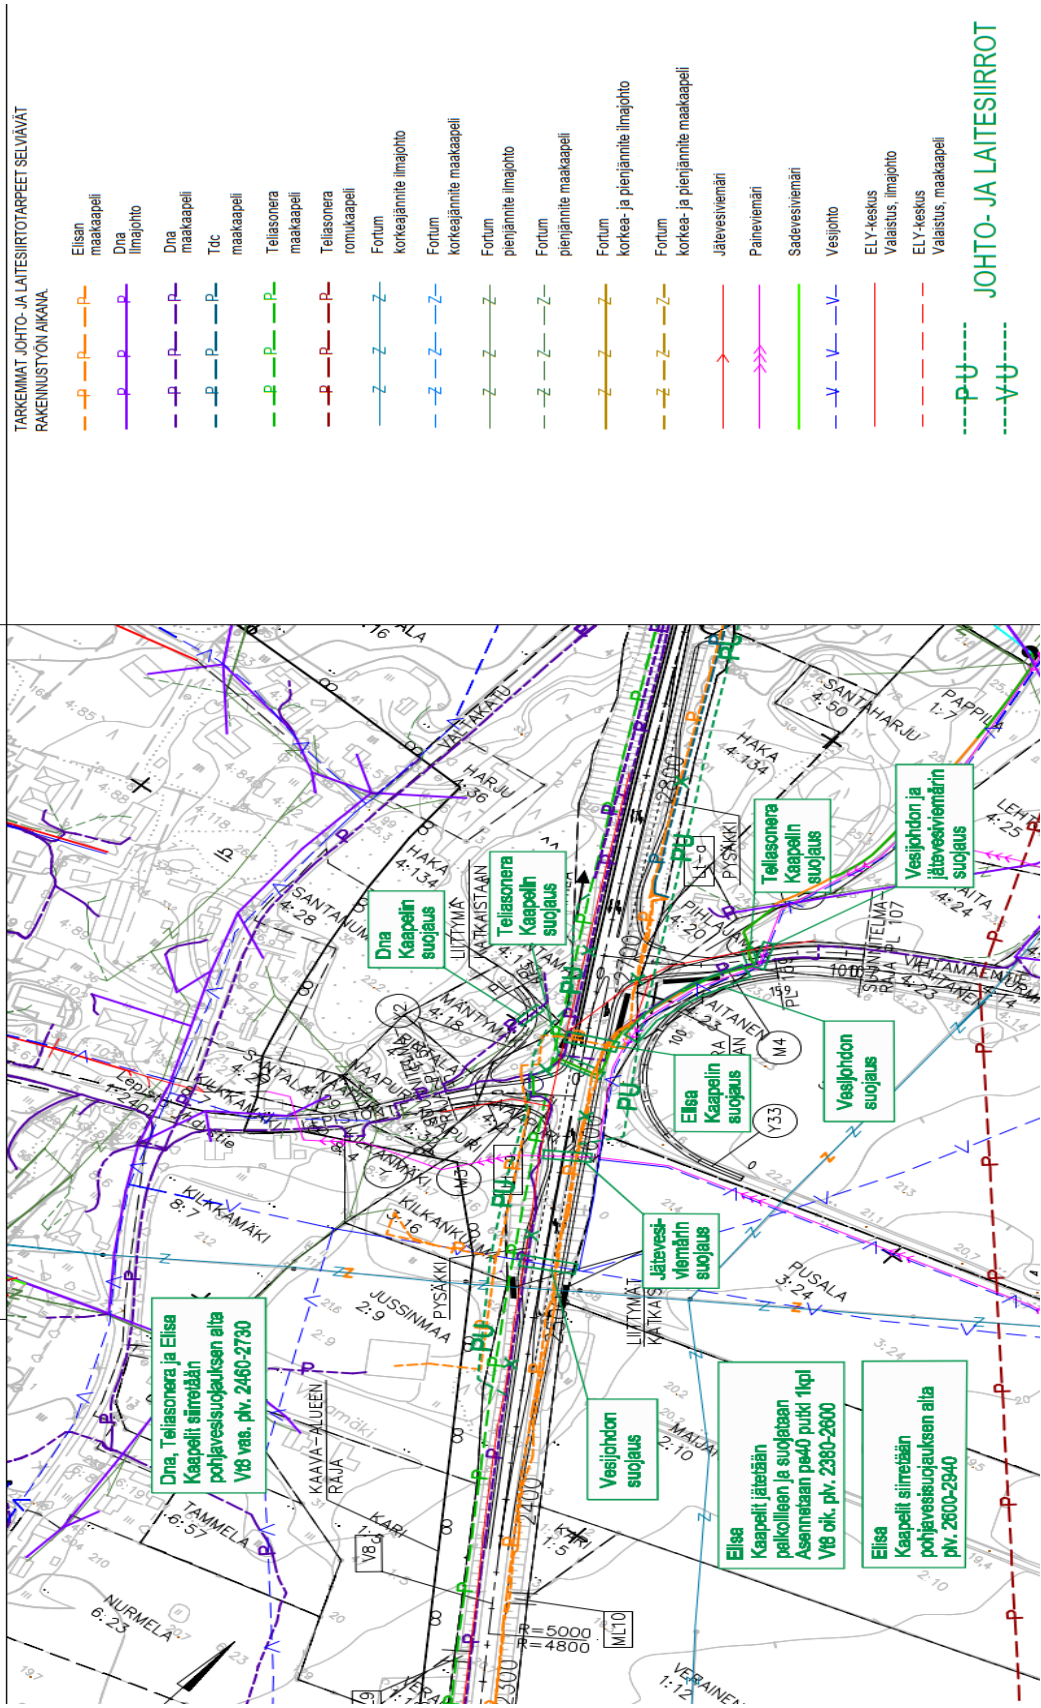
Kuvasta 35 on helposti nähtävissä, miten paljon kaapeleita sijaitsee esimerkiksi ylemmänä mainitulla pohjavedensuojausalueella. Osa kaapeleista on merkitty suunnitelmassa suojattavaksi, mutta koska kaapelit saattavat sijaita eri puolella tietä, kuin suunnitelmassa on esitetty, eivät suojaukset ja siirrot välttämättä toteudu. Usein kartoissa on myös vanhoja käytöstä poistuneita kaapeleita.

Kuva 35. Johto- ja laitesiirotkartta PI. 2300-2800 (rakennussuunnitelma).

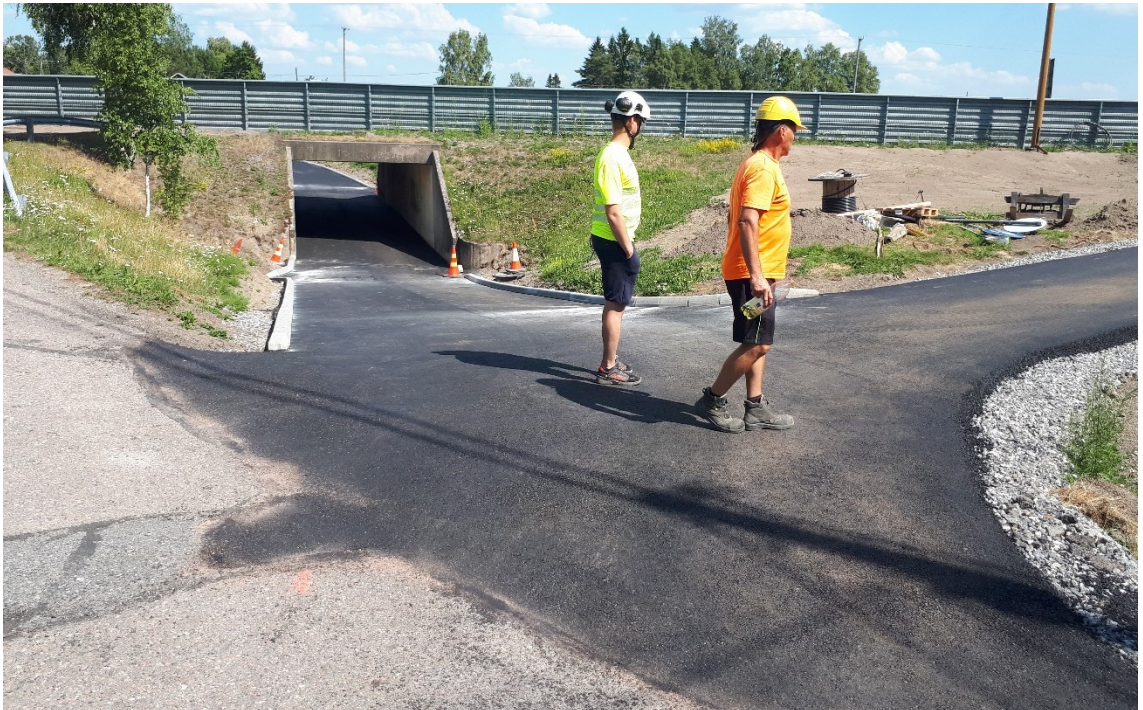
Kuva 42. Alikulun yleisilme on parantunut huomattavasti.

Urakoitsija suoritti alueella mittauksia kaivoista, putkilinjoista, maanpinnoista ja muista ympäröivistä rakenteista kevättalvella 2018. Myöhemmin keväällä olemassa olevat putkilinjat pestiin ja kuvattiin. Mittausten ja kuvausten perusteella tehtiin esitys alueen kivi- ja maanpinnan parantamisesta, sekä kevyenliikenteenväylän rakenne- ja pintakerrosten uusimisesta, rehevöityneen kasvuston poistosta, läheisen osittain romahtaneen

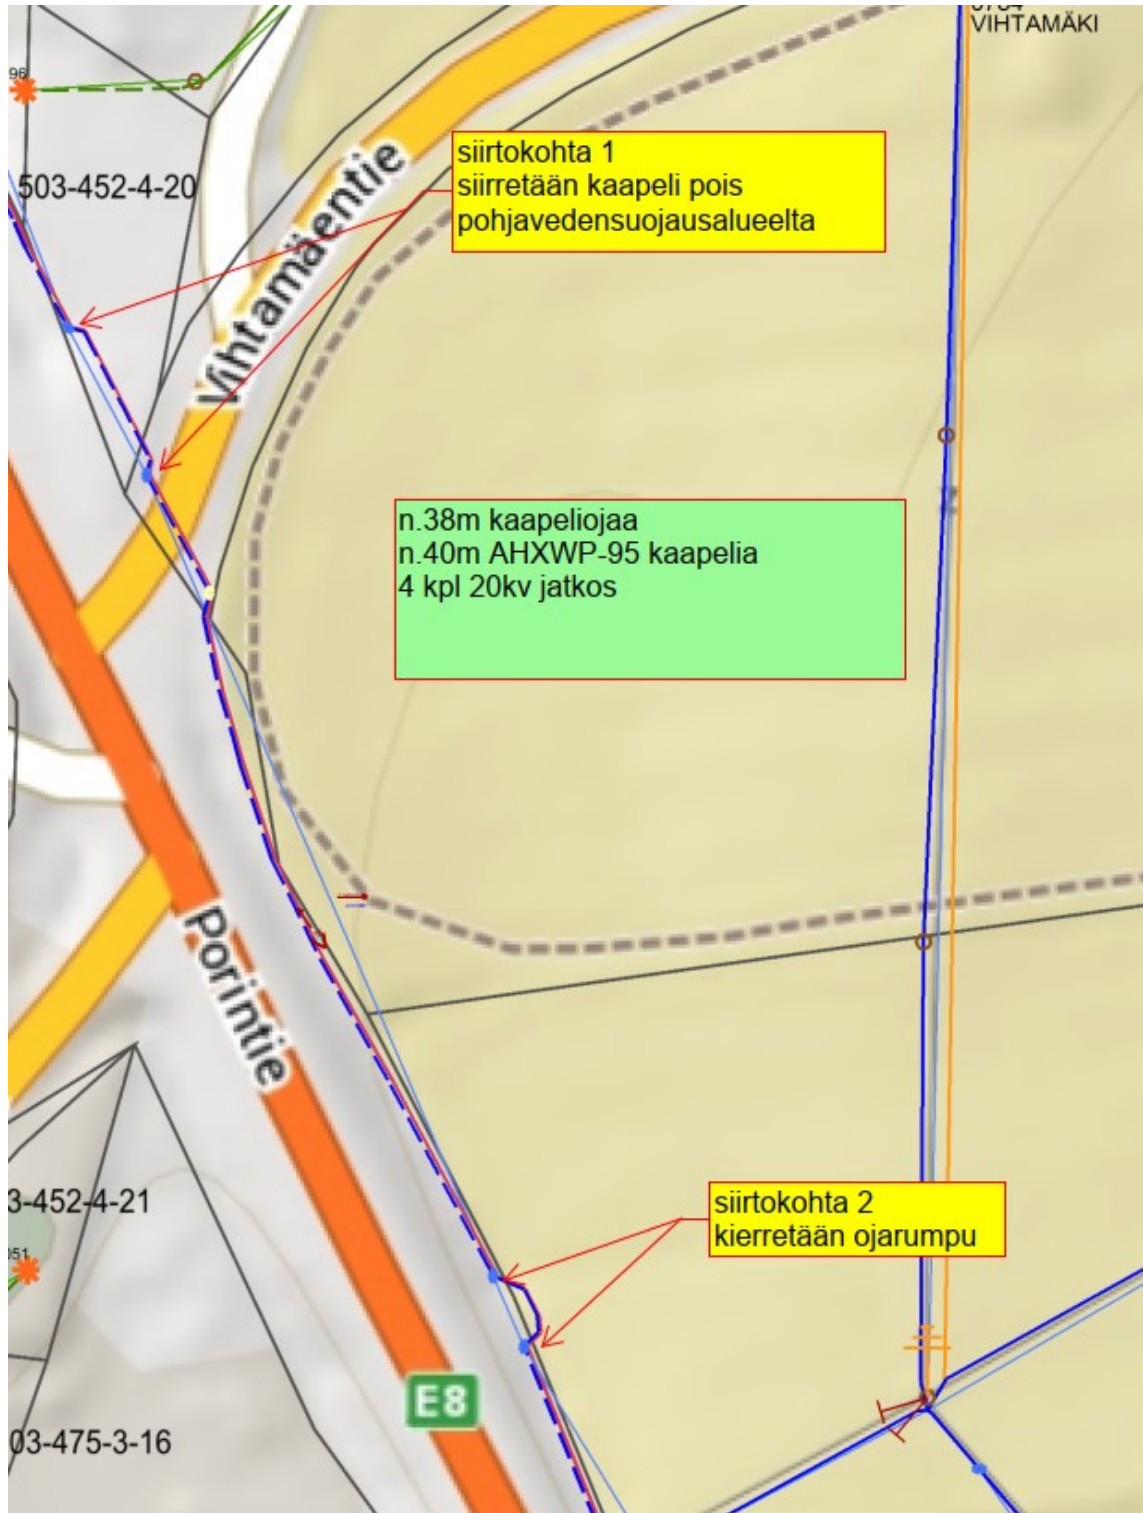
Kuva 43. Kaapelinsiirtosuunnitelma (rakennussuunnitelma).

Kaapeli kaivettiin näkyviin sekä rummun päästä, että pohjavedensuojausalueelta. Jatkoskohtien päälle rakennettiin telttä, jotta sateen sattuessa jatkos pystytään suorittamaan kuivassa. Jatkamisen jälkeen kaapeli peitettiin hiekalla kaapeliojaan, kourutettiin, sekä lisättiin kaapelisuojanauha.

Kaapelioja piti kaivaa pohjavedensuojauksen ulkopuolella, jotta vaurion aiheutuessa kaapelille olisi siihen mahdollista päästä kiinni aiheuttamatta vaurioitu suojauksella. Siirtosuunnitelma nähtävillä kuvassa 43.
