Lahden kaupunki

A-kunnossapitoluokan kevyen liikenteenväylien kuntotutkimus 2011

Liikennemerkkit ja muut merkinnät

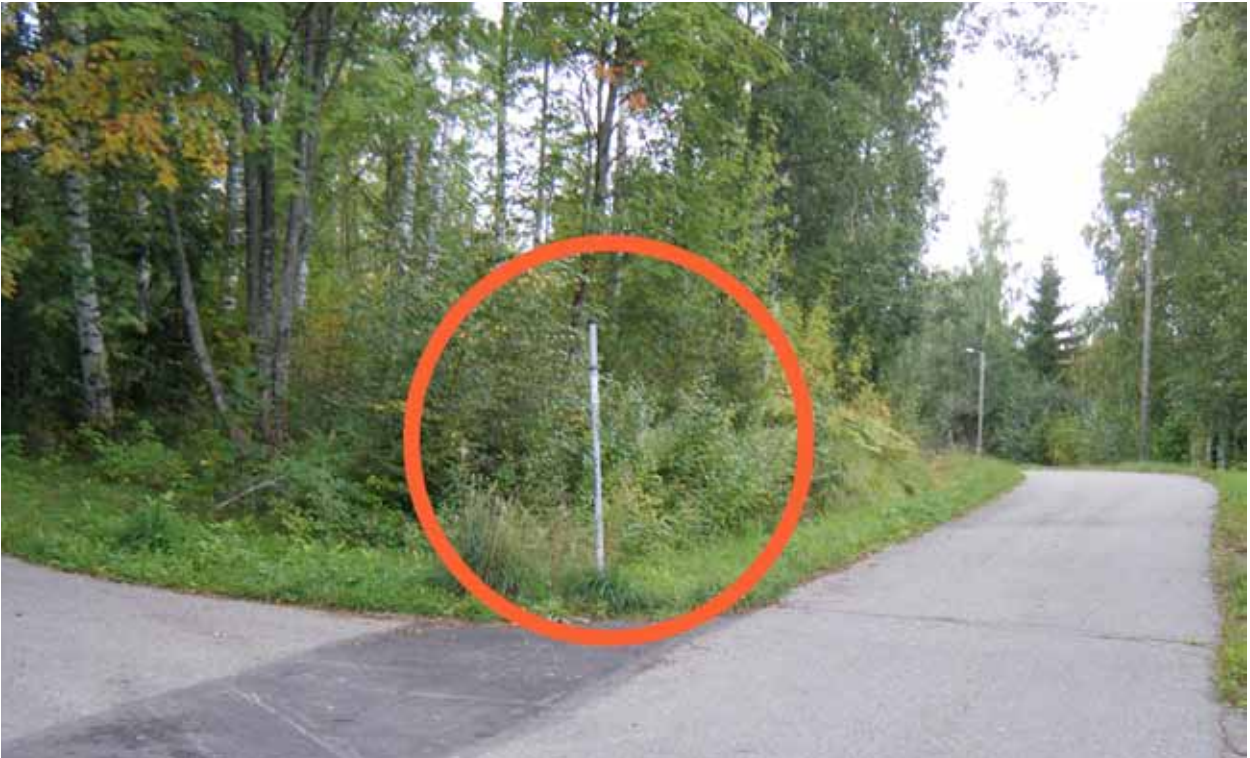
Kuva 3. Tolppa, josta puuttuu liikennemerkki.

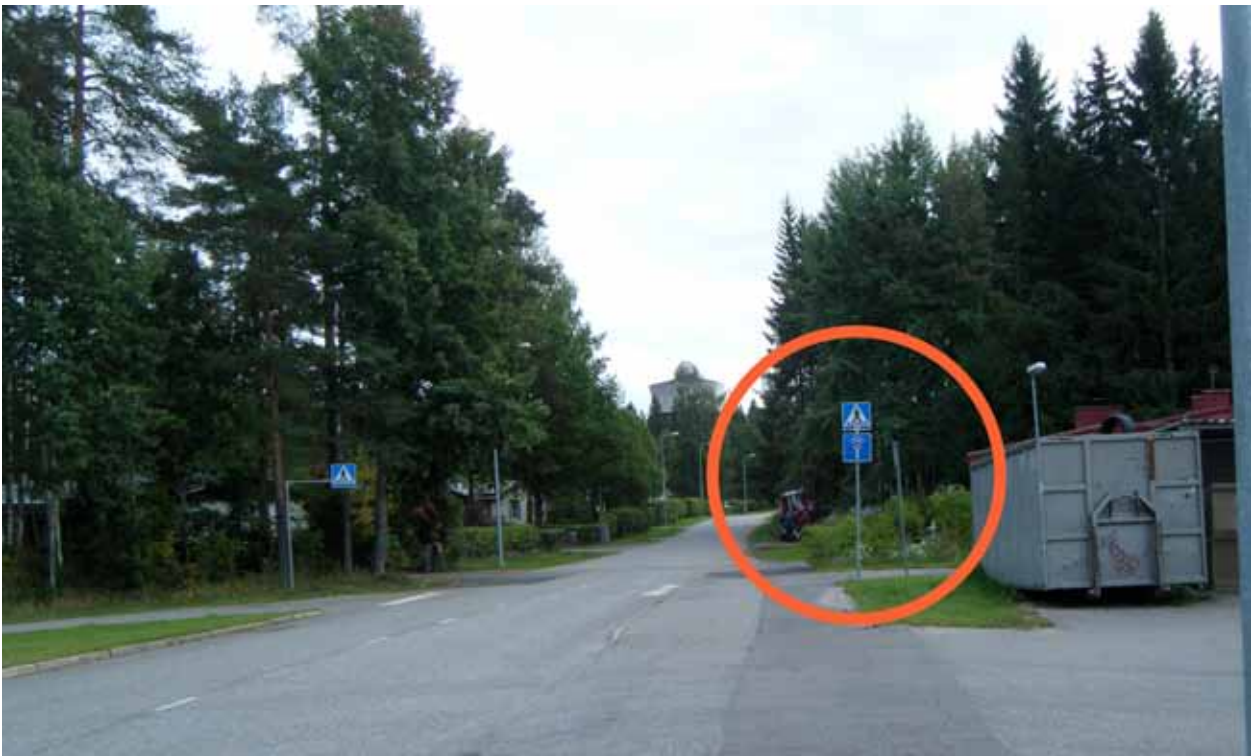
Kuva 6. Pyörätie päättyy. Mihin suuntaan kevyenliikenteenväylä jatkuu?

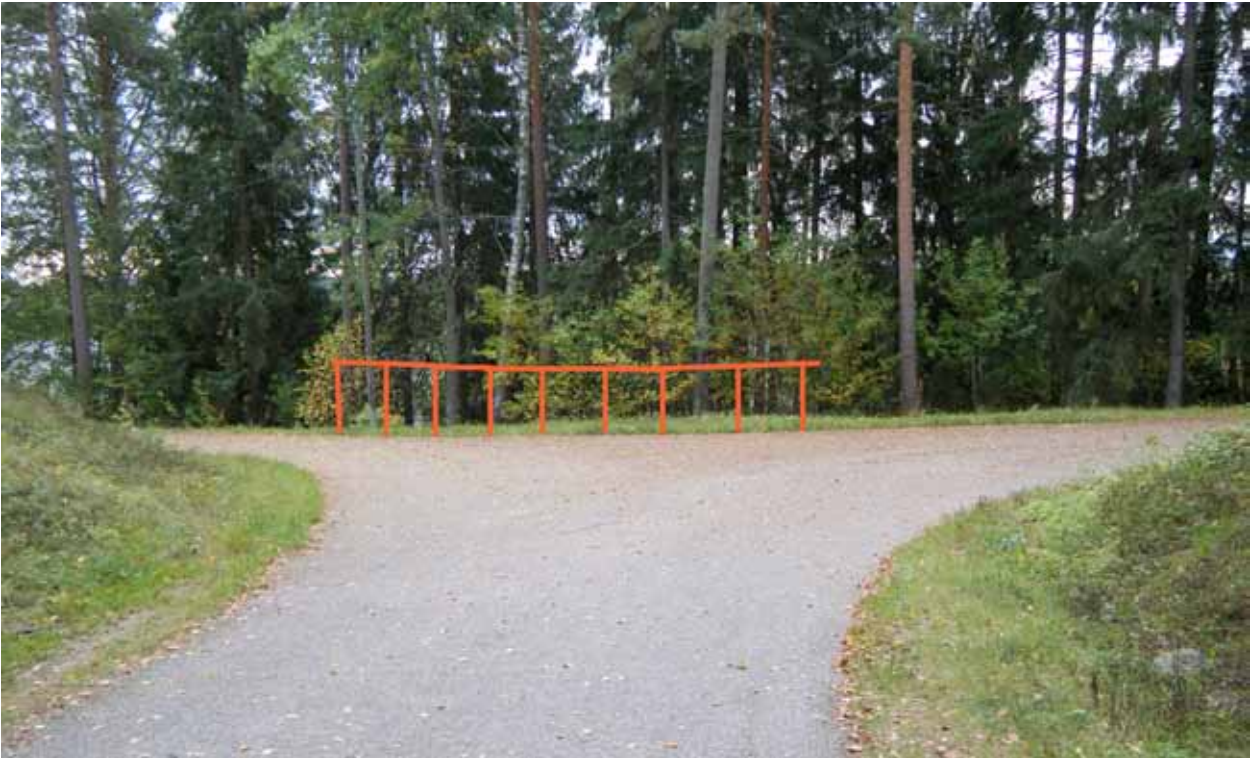
Kuva 7. Väylä haarautuu. Aita estäisi rotkoon putoamisen ja ohjaisi liikenteen väylän suuntaisesti.

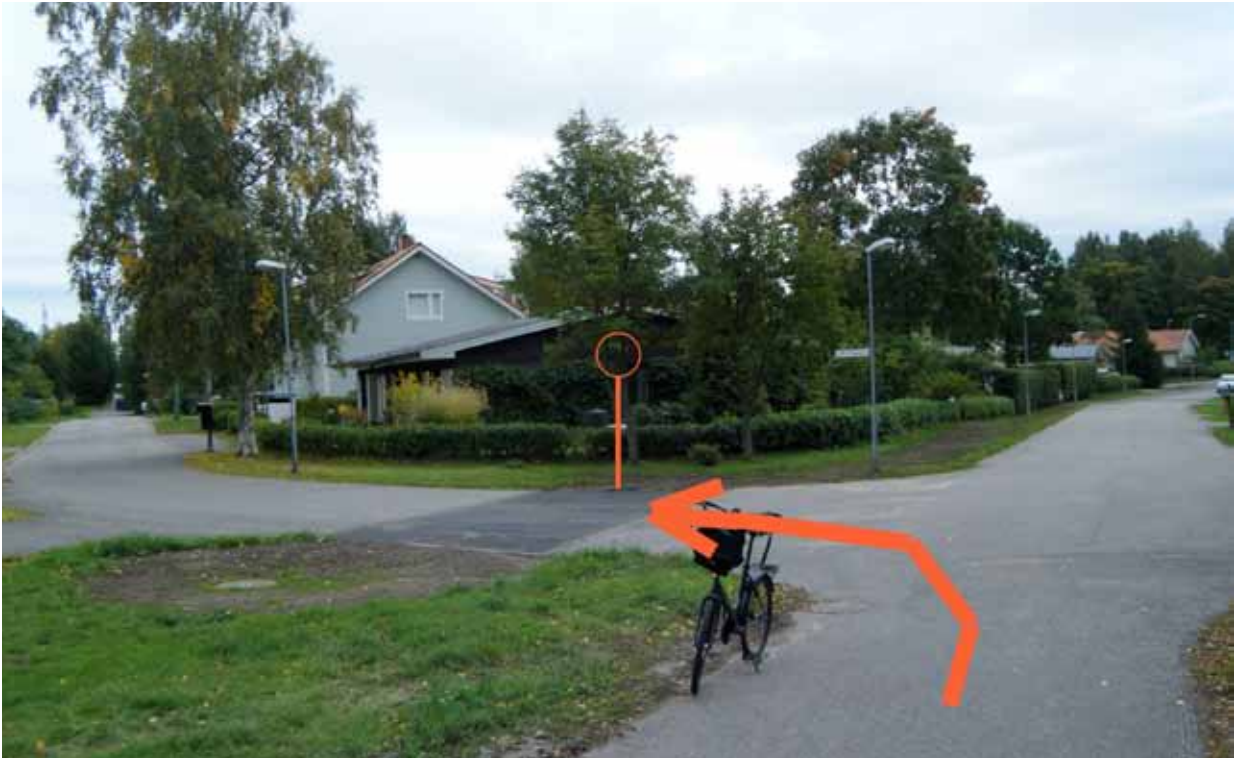
Kuva 13. Yhdistetty kevyenliikenteenväylä jatkuu nuolen osoittamaan suuntaan. Kuva osoittamassa kohdassa olisi hyvä olla yhdistetyn kevyenliikenteenväylä liikennemerkki.

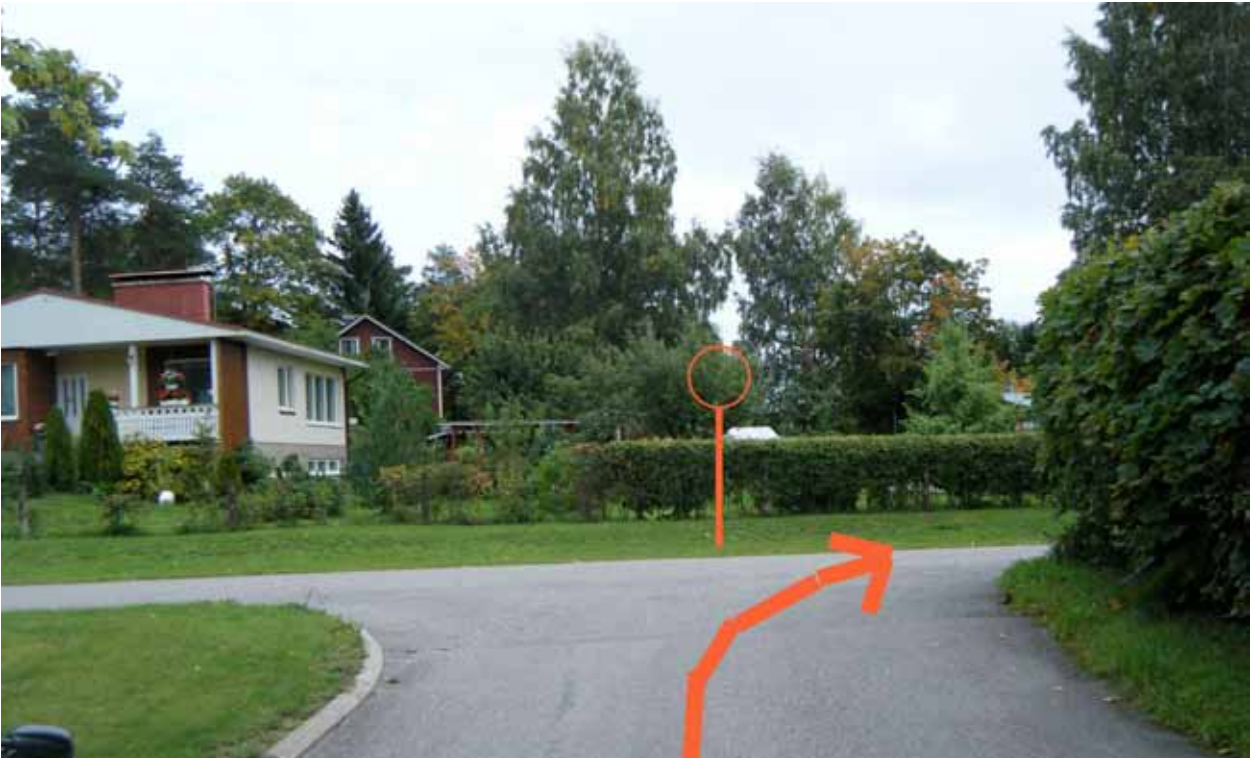
Kuva 15. Yhdistetty kevyenliikenteenväylä jatkuu nuolen osoittamaan suuntaan. Kuva osoittamassa kohdassa olisi hyvä olla yhdistetyn kevyenliikenteenväylä liikennemerkki.

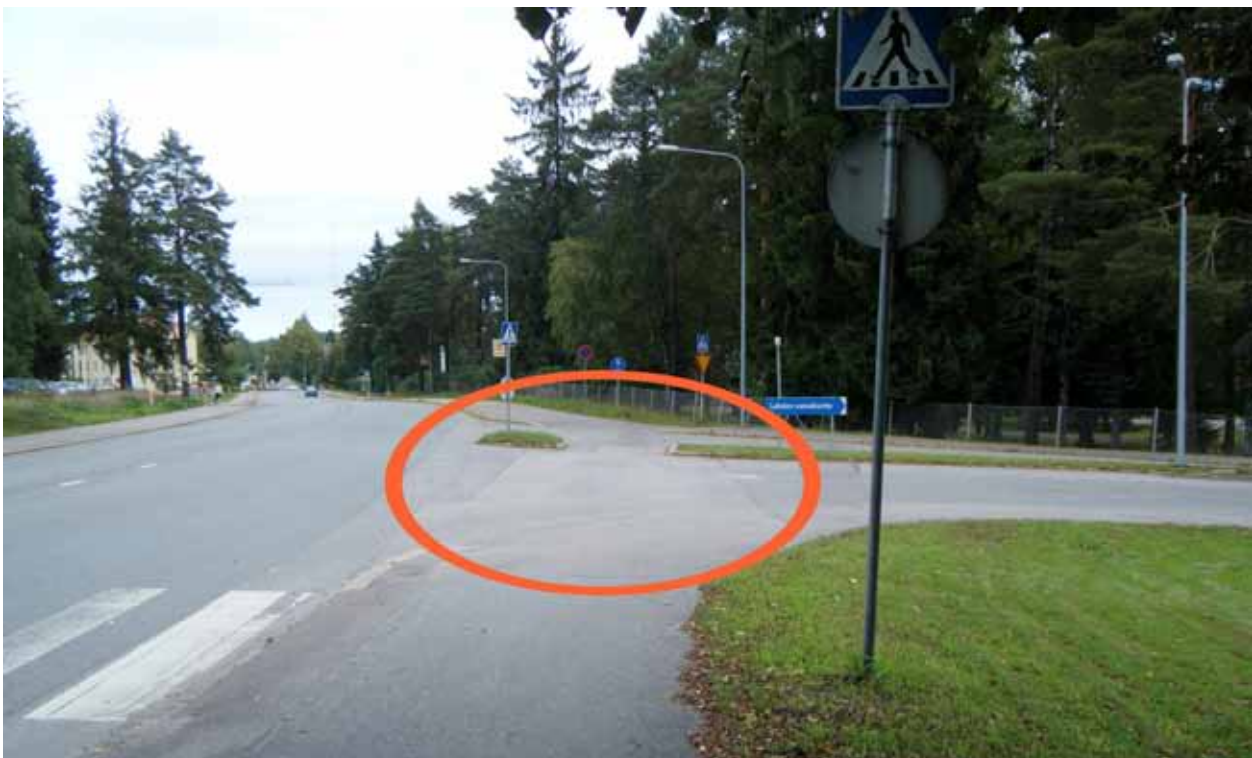
Kuva 16. Pyörätien jatke puuttuu.

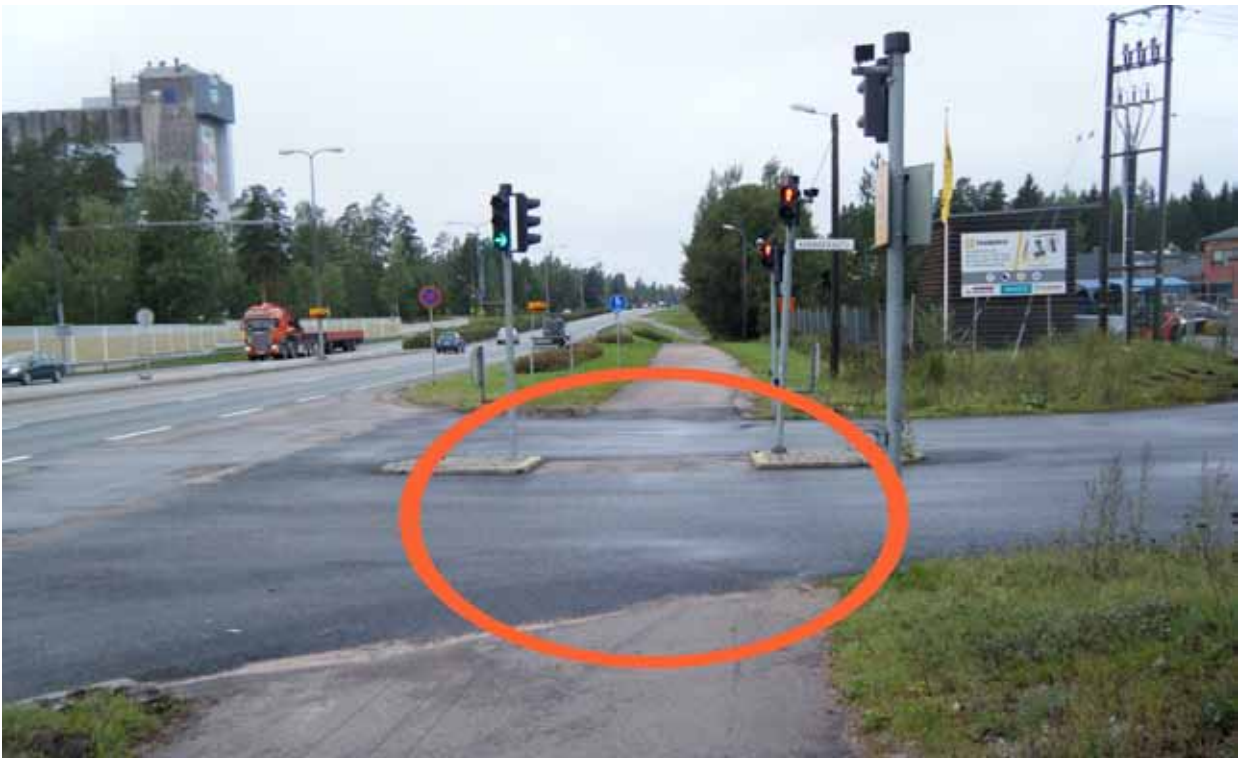
Kuva 22. Pyörätien jatke puuttuu.

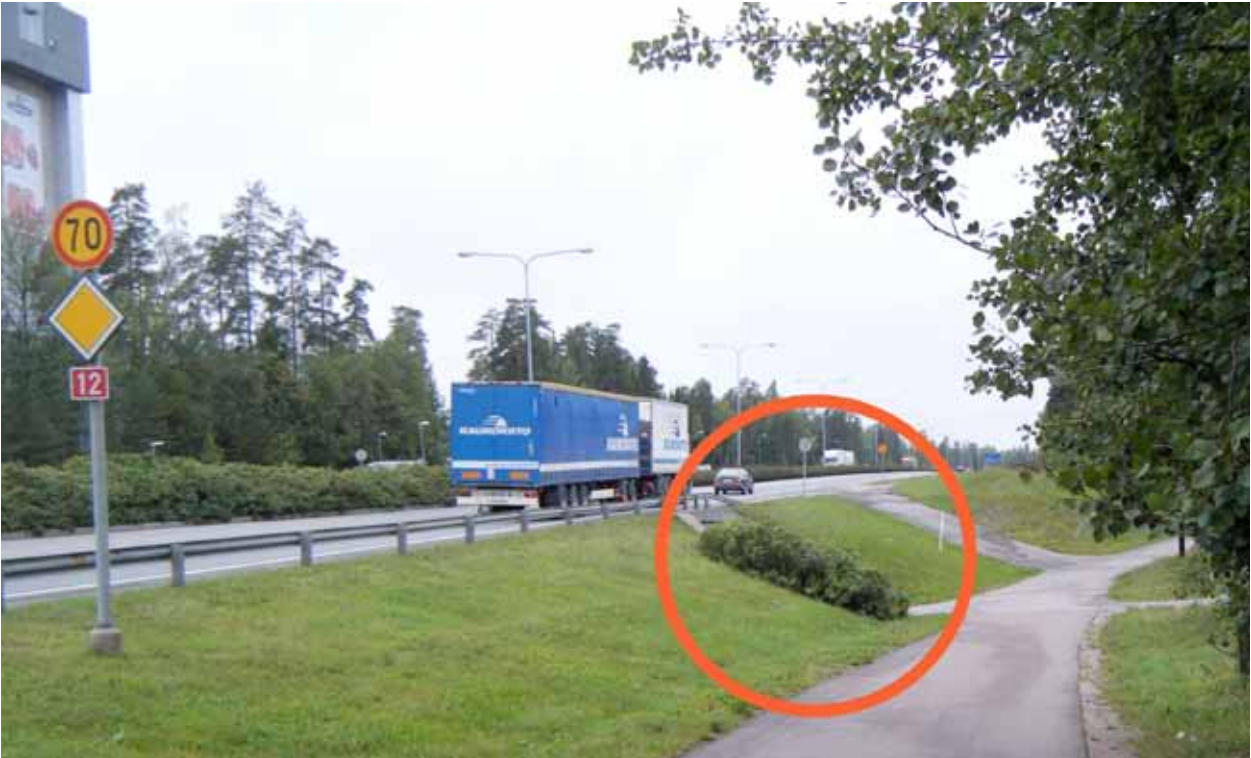
Kuva 23. Alikulcutunnelin suuaukon edessä oleva kasvillisuus peittää näkemäalueen.

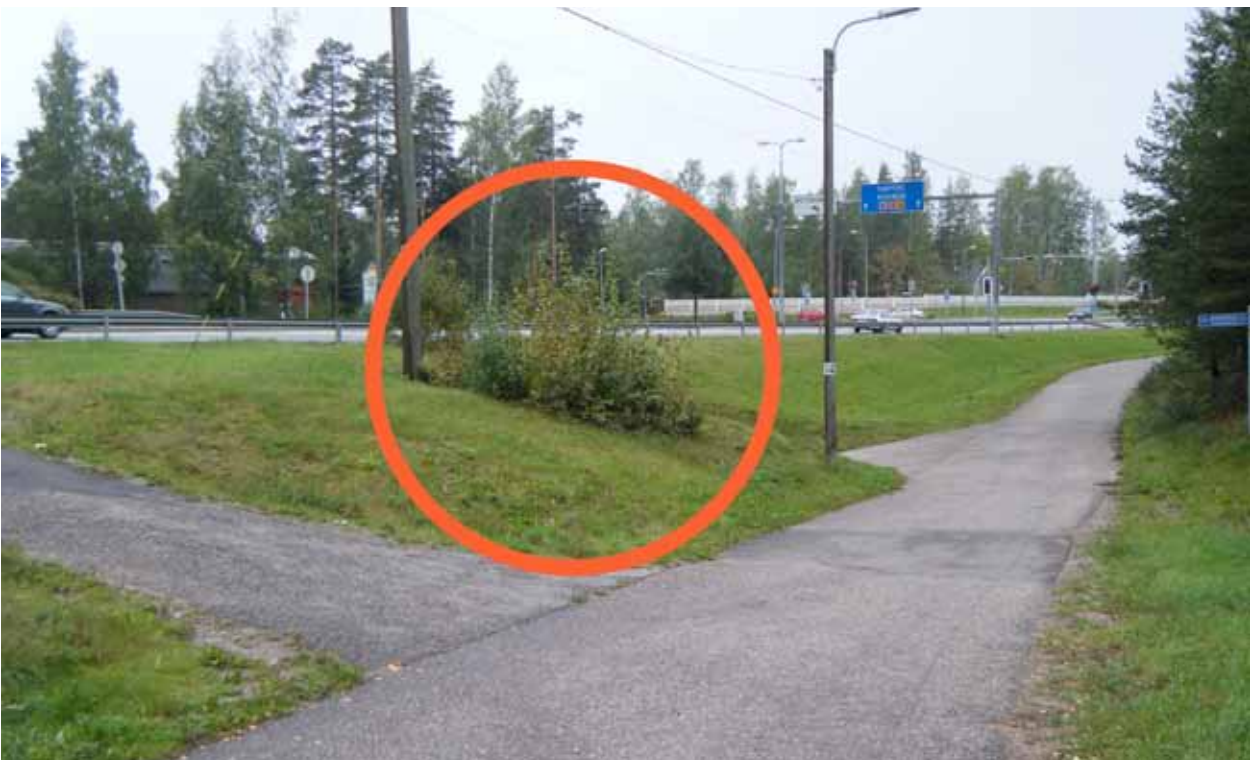
Kuva 24. Alikulcutunnelin suuaukon edessä oleva kasvillisuus ja pinnanmuotoilu peittää näkymäalueen.

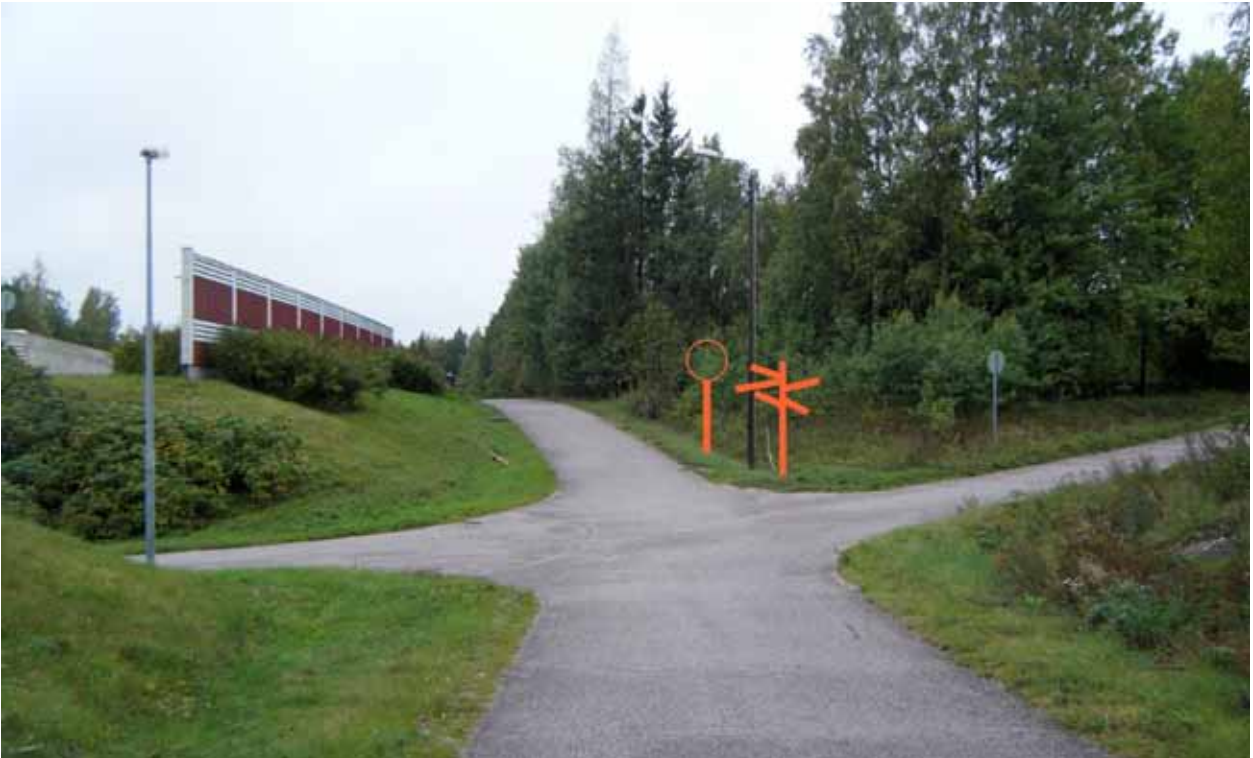
Kuva 27. Kuva osoittamassa kohdassa olisi hyvä olla yhdistetyn kevyenliikenteenväylä liikennemerkki ja opastetolppa.

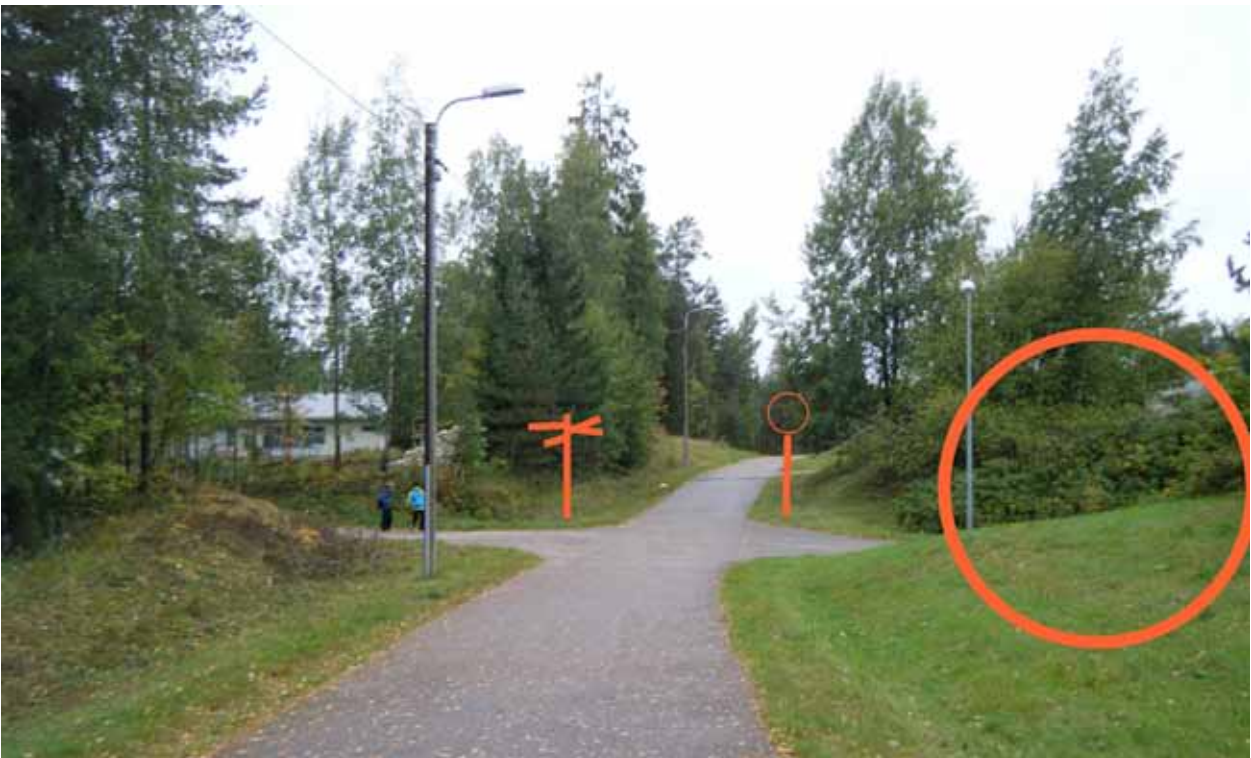
Kuva 28. Kuva osoittamassa kohdassa olisi hyvä olla yhdistetyn kevyenliikenteenväylä liikennemerkki ja opastetolppa. Alikulkutunnelin suuaukon edessä oleva kasvillisuus peittää näkemäalueen.

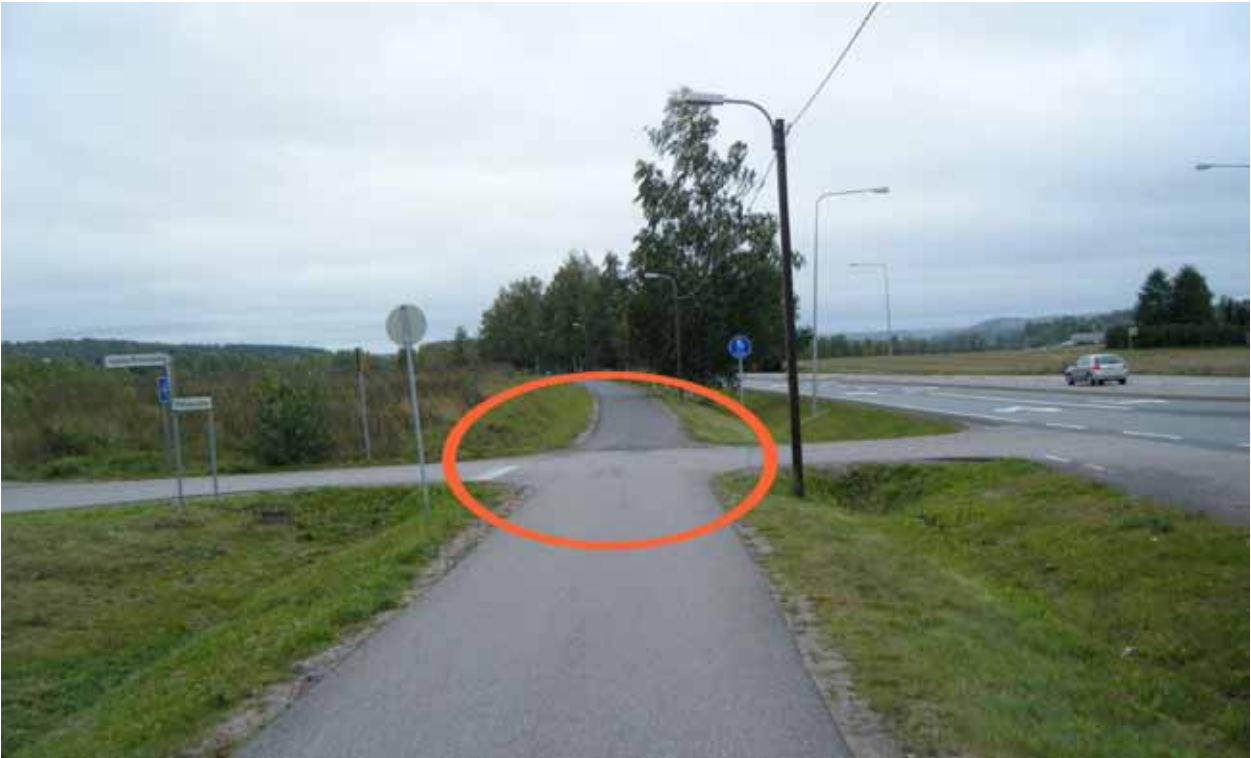
Kuva 35. Pyörätien jatke puuttuu.

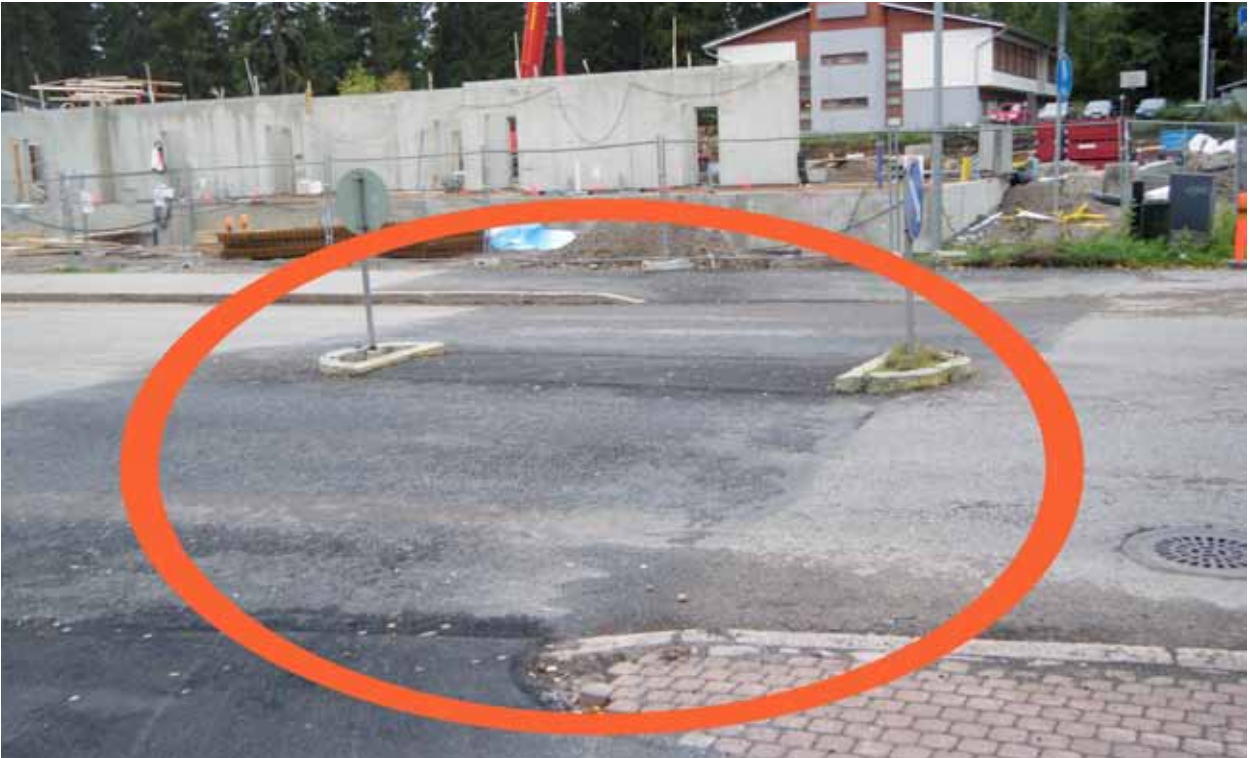
Kuva 39. Pyörätien jatke puuttuu.

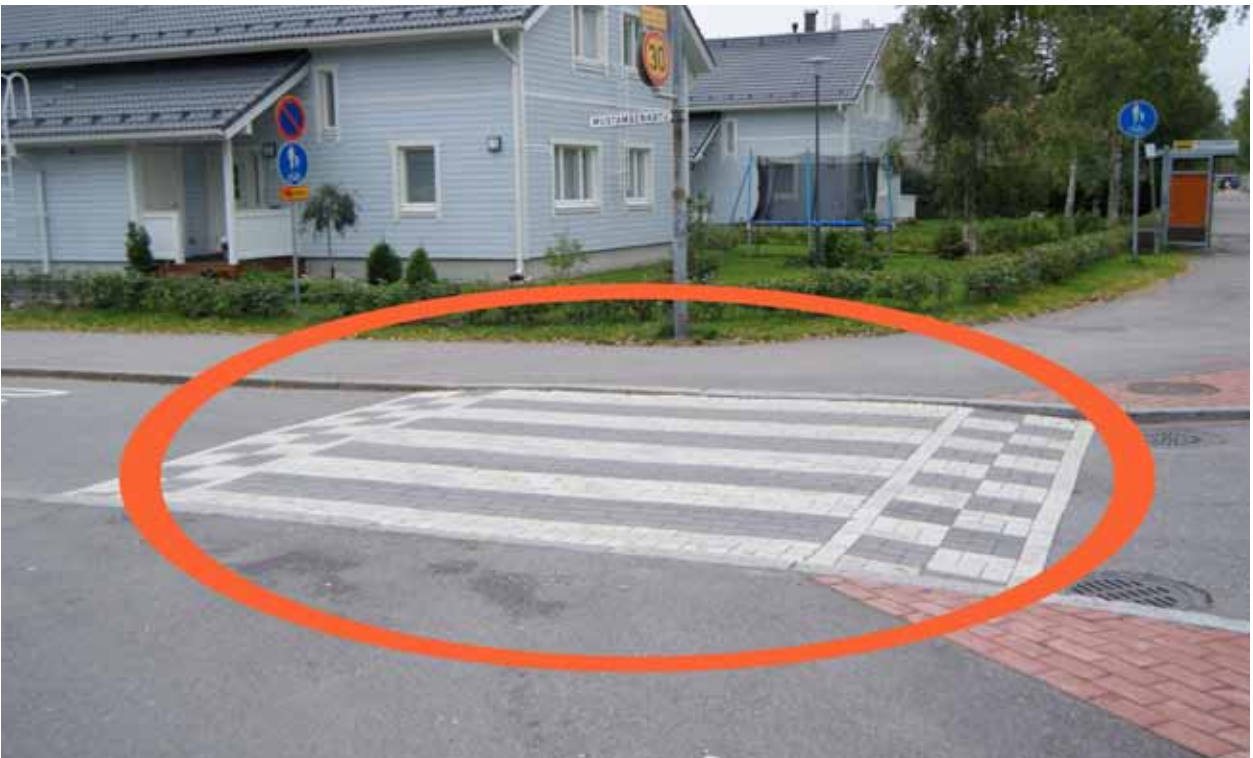
Kuva 40. Pyörätien jatke puuttuu.

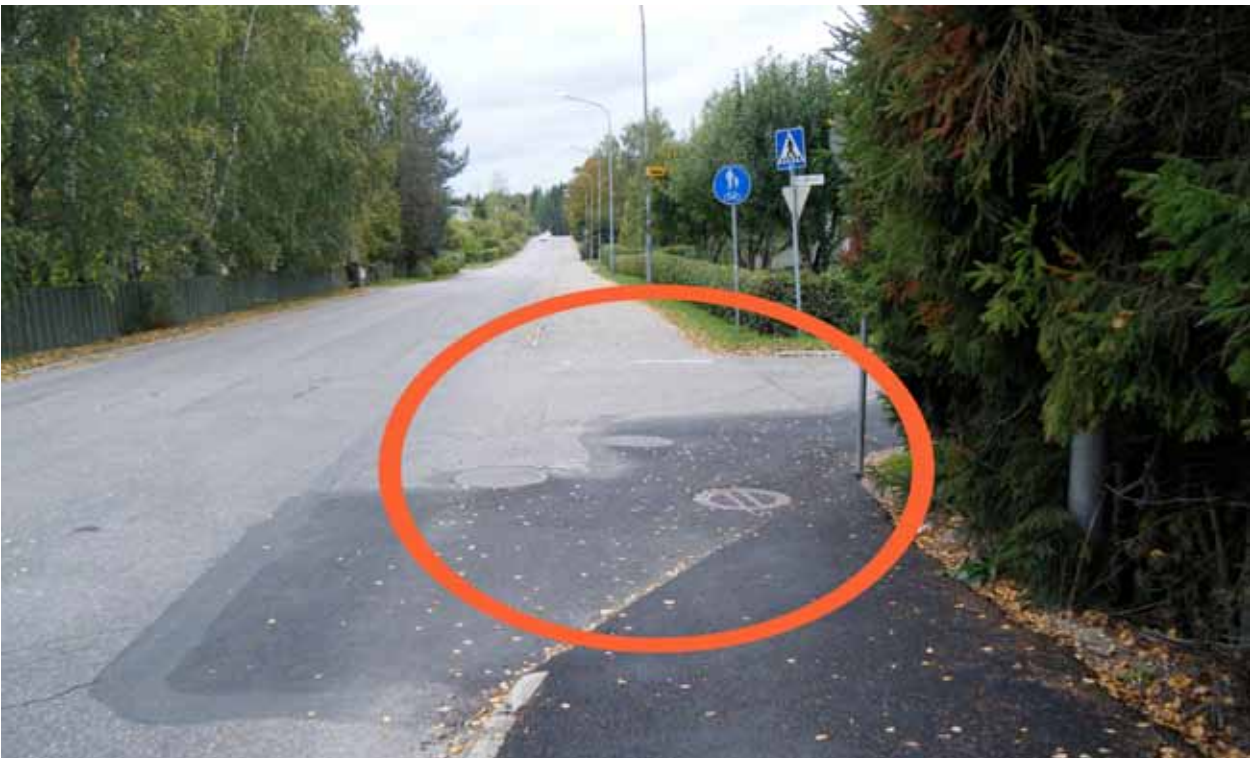
Kuva 44. Pyörätien jatke puuttuu.

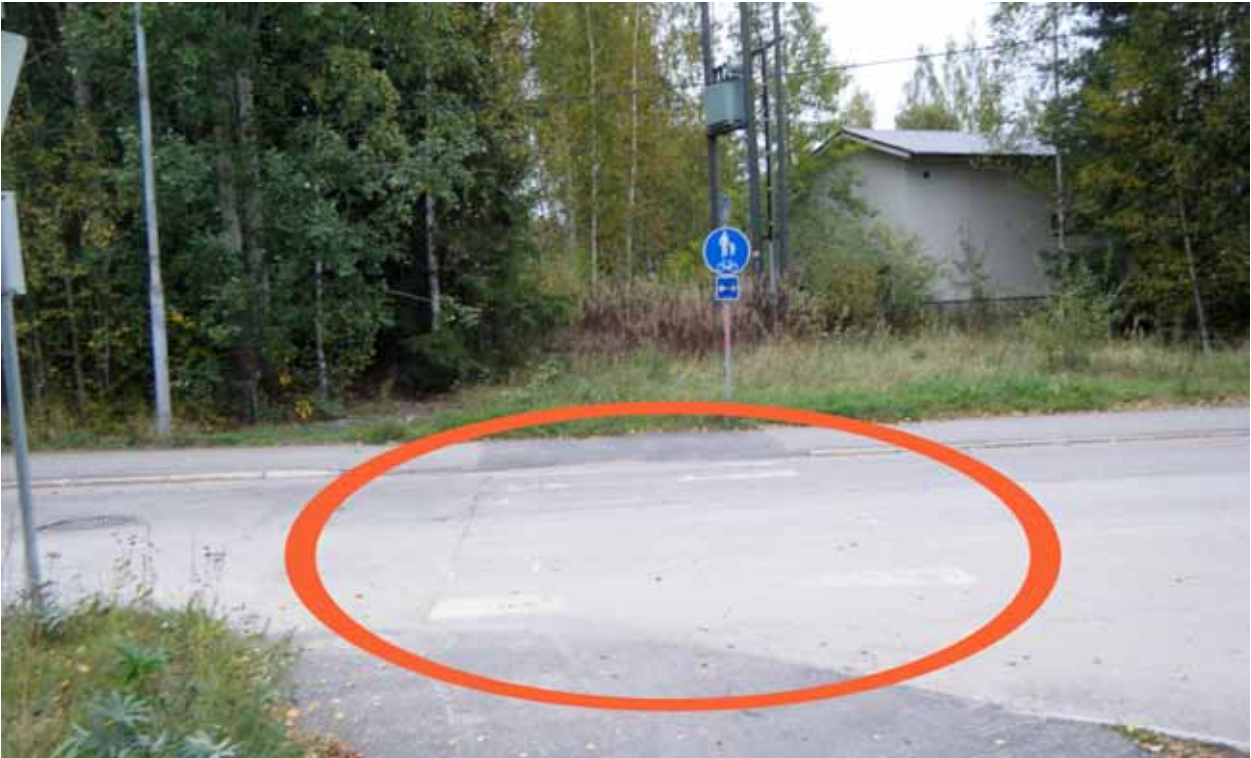
Kuva 47. Pyörätien jatke puuttuu.

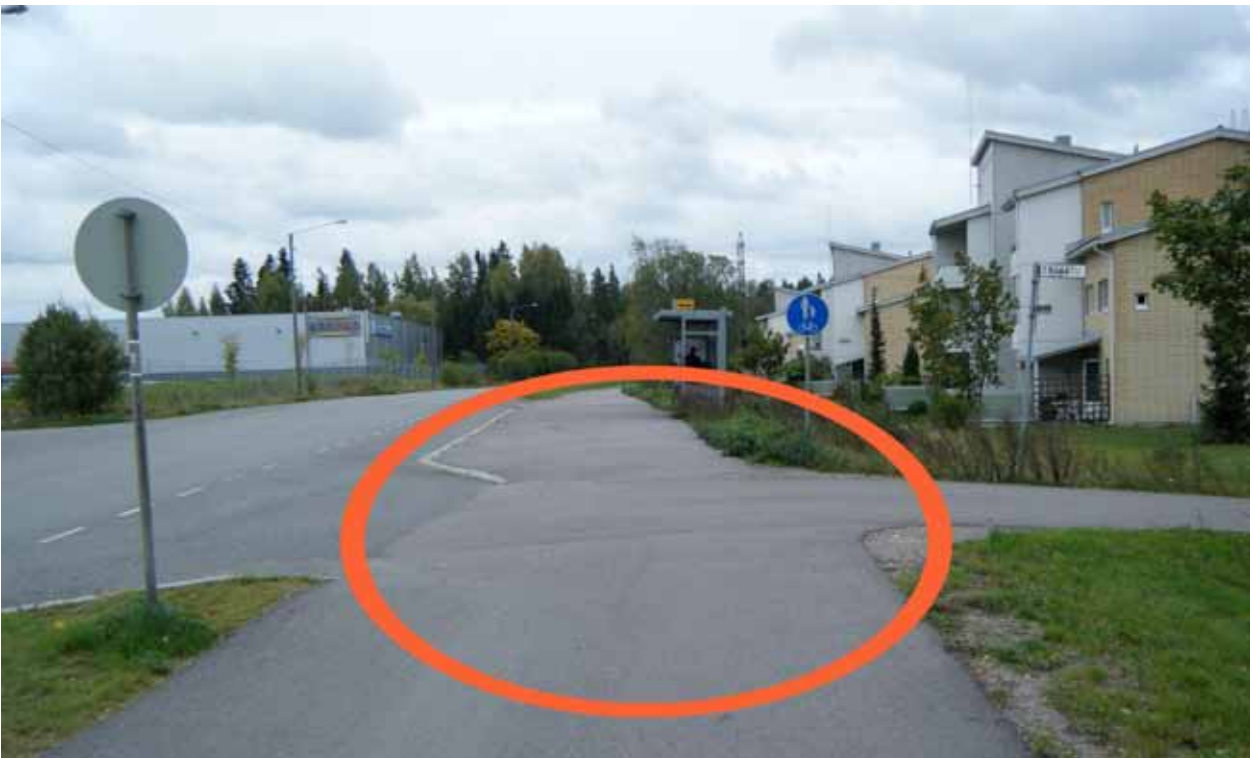
Kuva 52. Pyörätien jatke puuttuu.

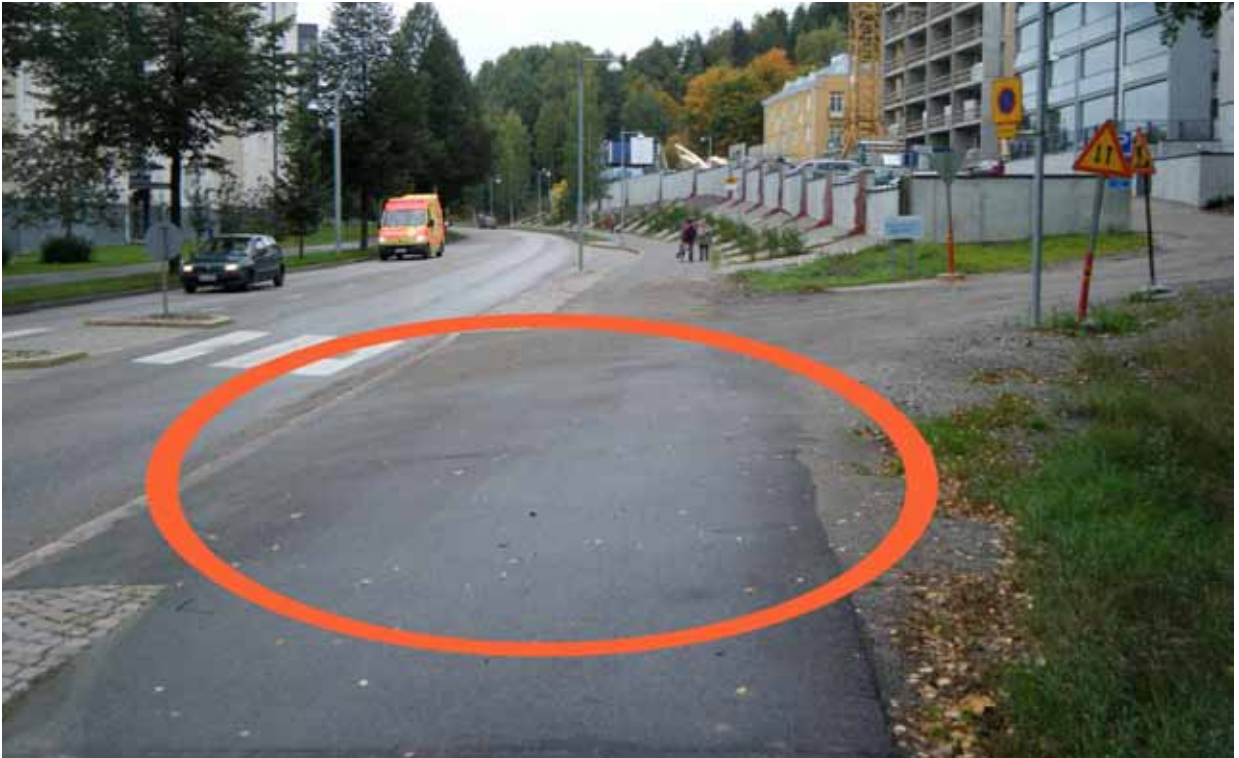
Kuva 53. Pyörätien jatke puuttuu.

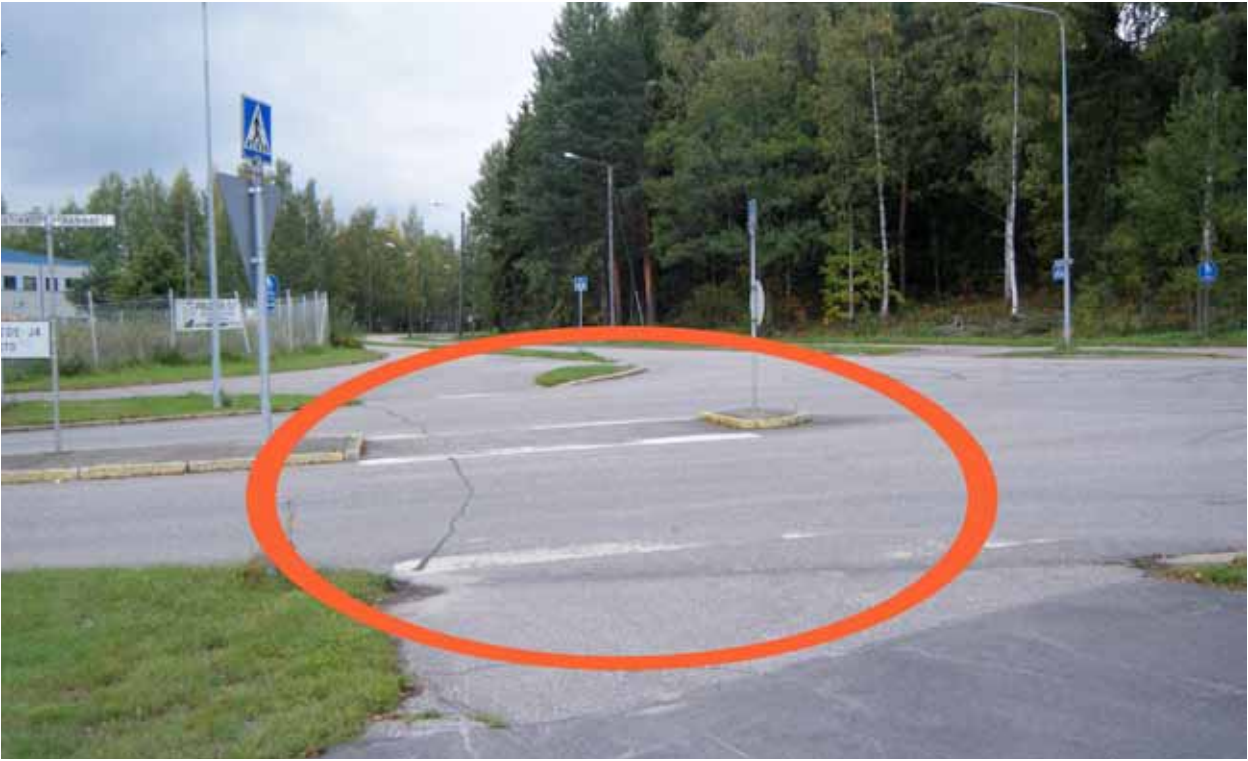
Kuva 55. Pyörätien jatke puuttuu.

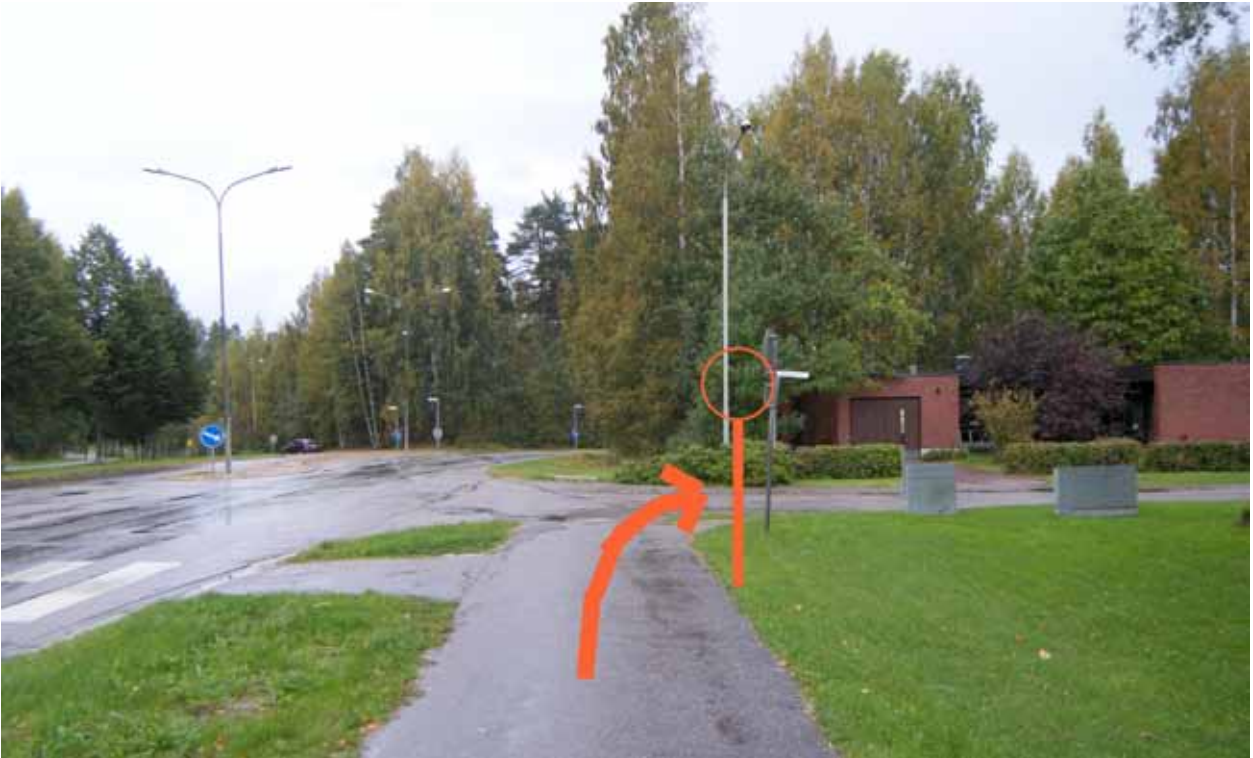
Kuva 59. Yhdistetty kevyenliikenteenväylä jatkuu nuolen osoittamaan suuntaan. Kuvan osoittamassa kohdassa olisi hyvä olla liikennemerkki, joka ilmaisee tämän asian.

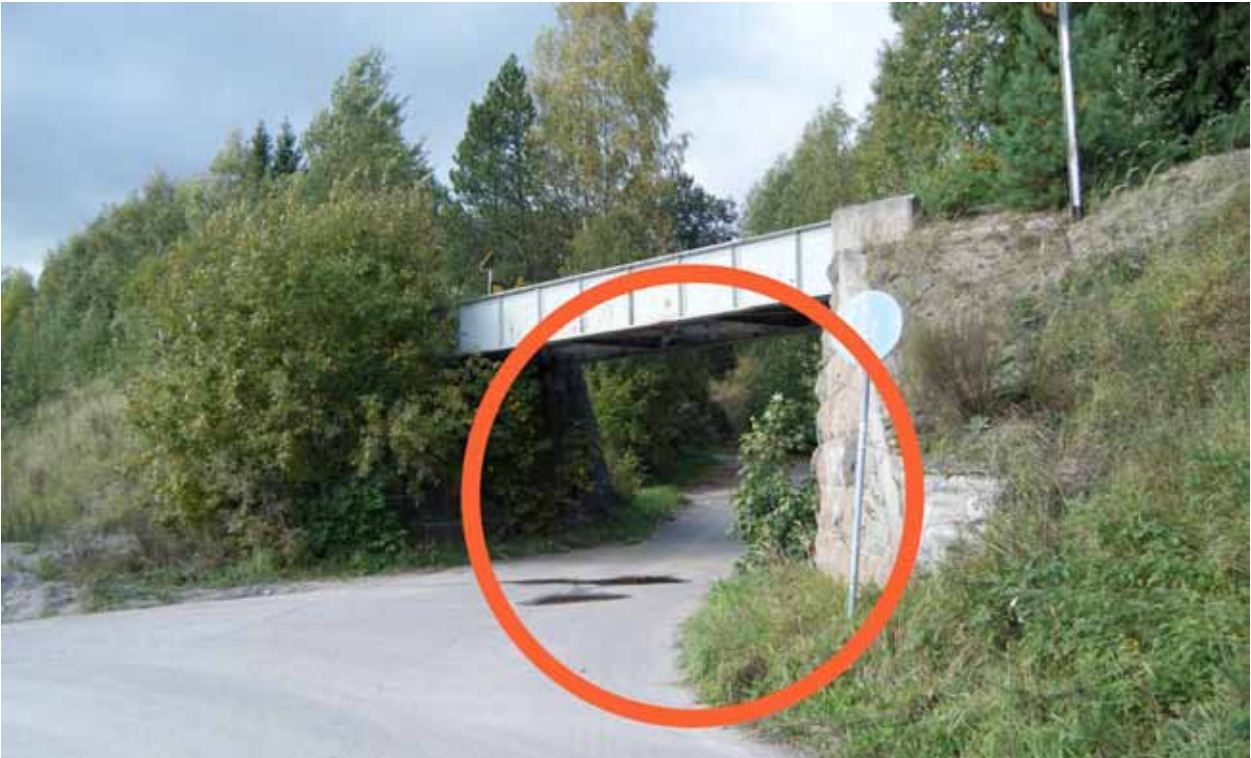
Kuva 63. Kasvillisuus peittää näkemäalueen. Kevyenliikenteenväylän liikennemerkki huonokuntoinen ja vinossa.

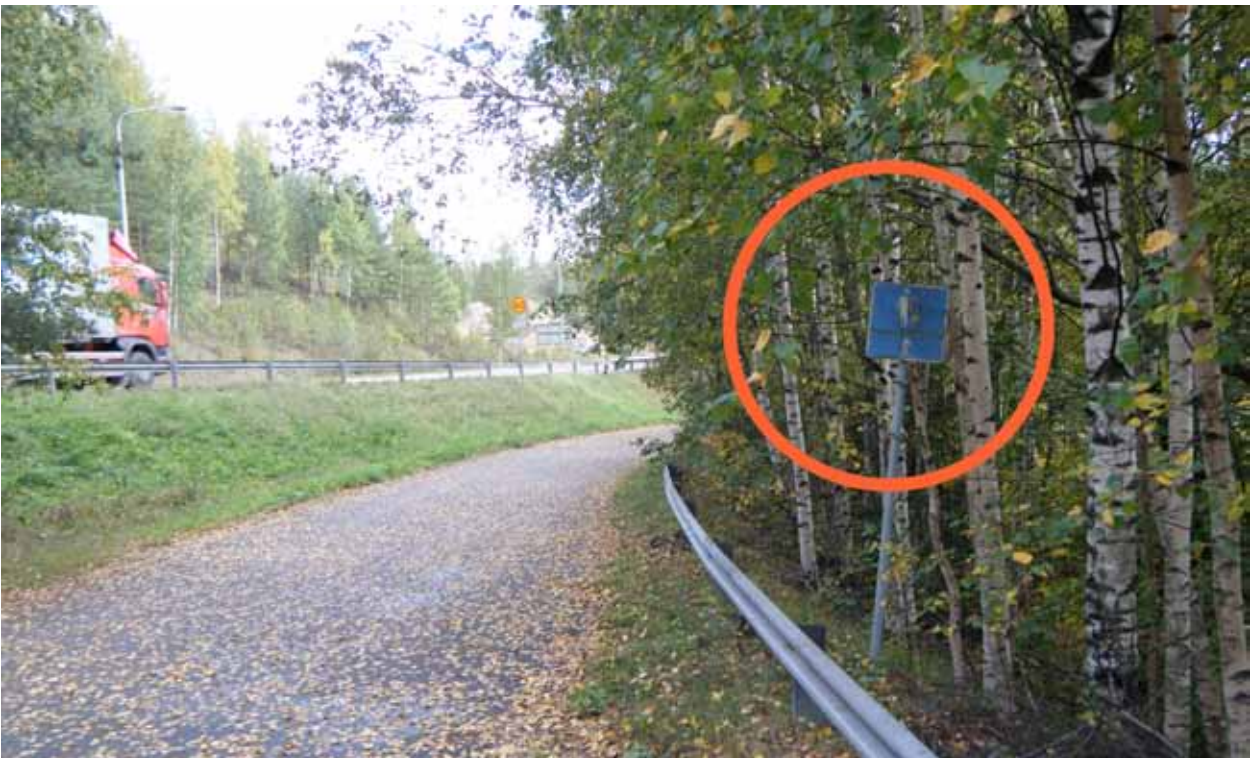
Kuva 64. Huonokuntoinen ja poikkeava yhdistetyn kevyenliikenteenväylän liikennemerkki.

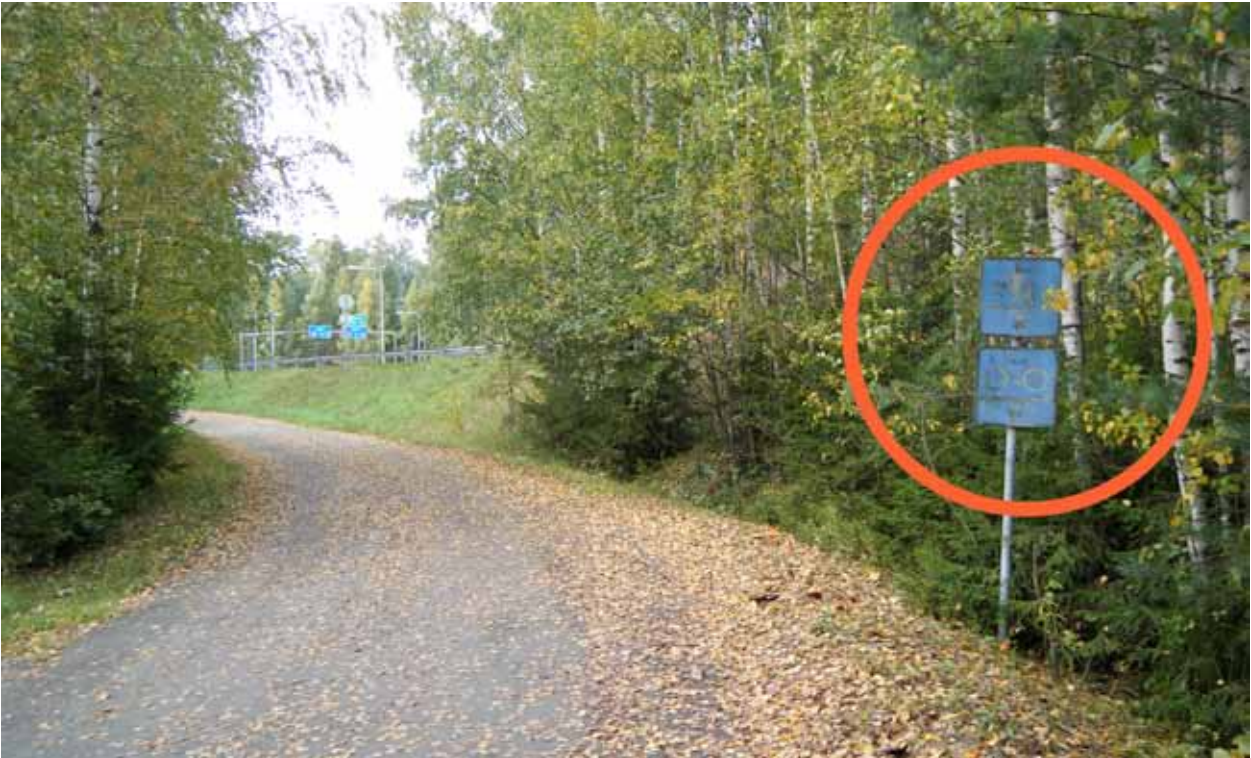
Kuva 67. Huonokuntoinen ja poikkeava yhdistetyn kevyenliikenteenväylän liikennemerkki.

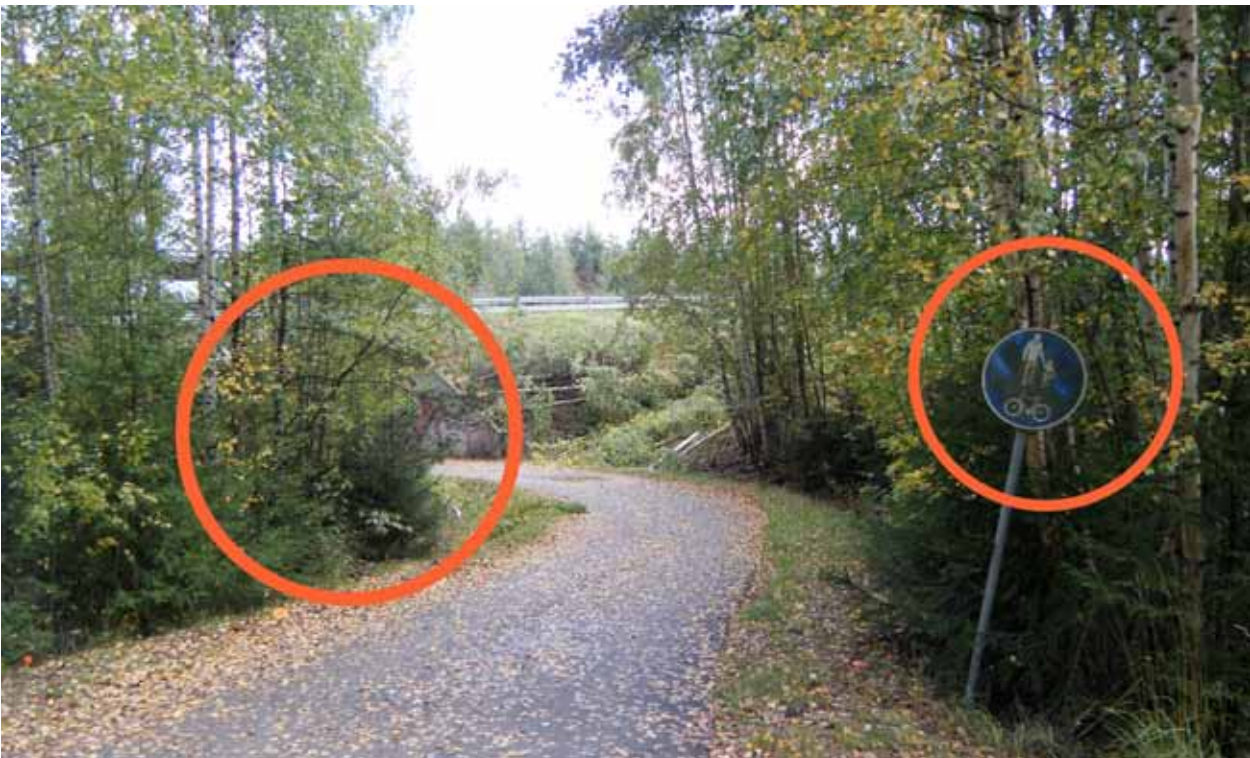
Kuva 68. Alikulkutunnelin suuaukon edessä oleva kasvillisuus peittää näkemäalueen. Huonokuntoinen yhdistetyn kevyenliikenteenväylän liikennemerkki.
