Lahden kaupunki

A-kunnossapitoluokan kevyen liikenteenväylien kuntotutkimus 2011

Liikennemerkkit ja muut merkinnät

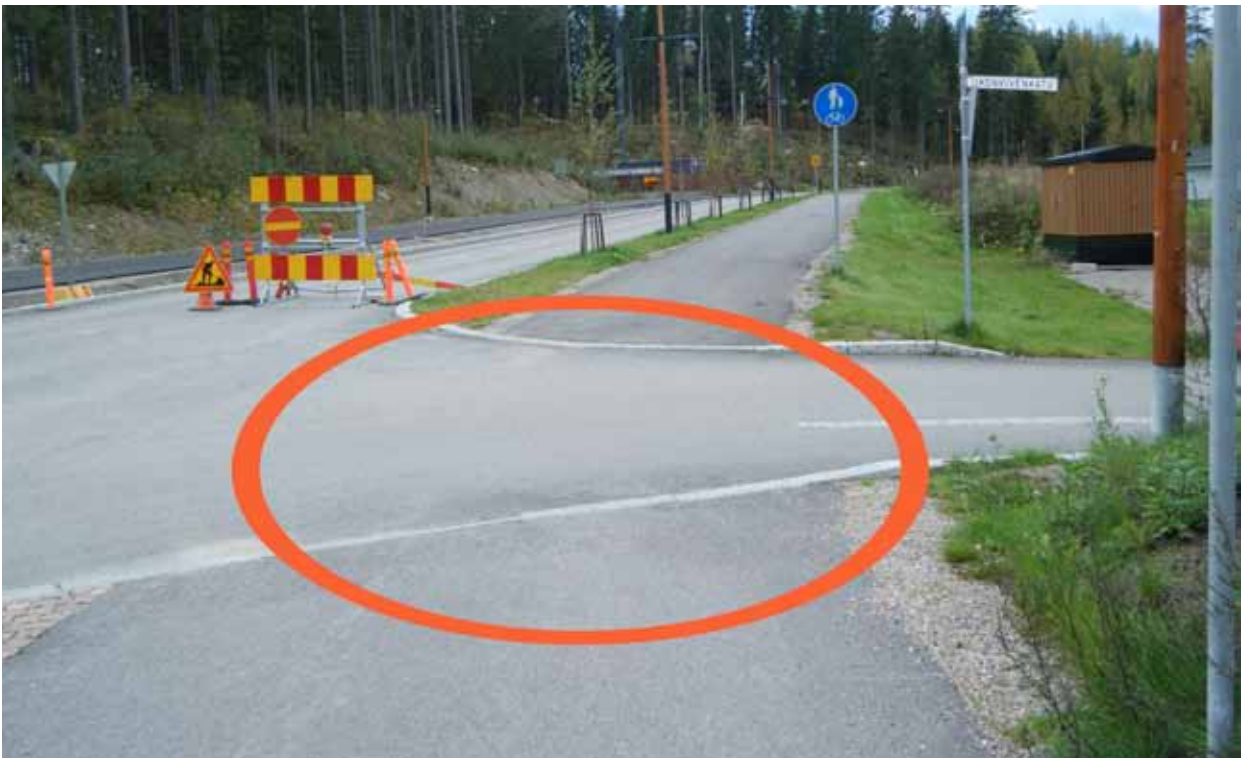
Kuva 70. Pyörätien jatke puuttuu.

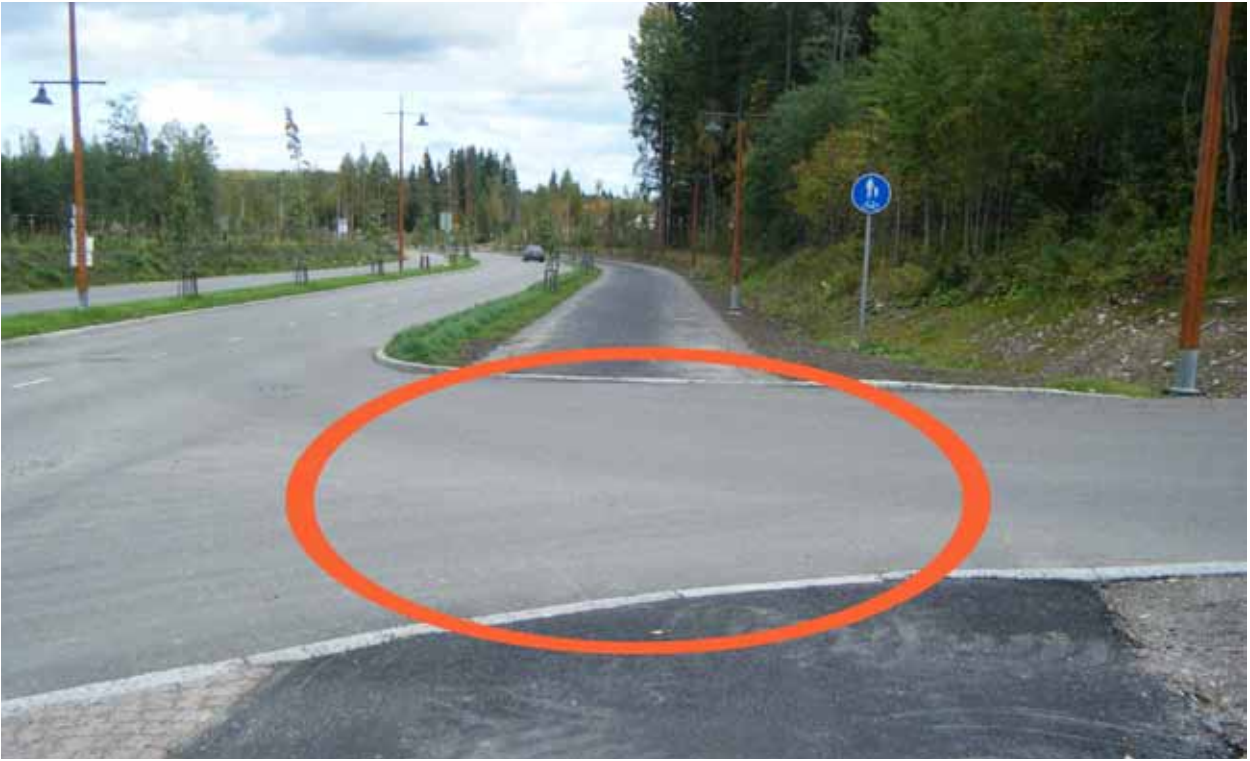
Kuva 71. Pyörätien jatke puuttuu.

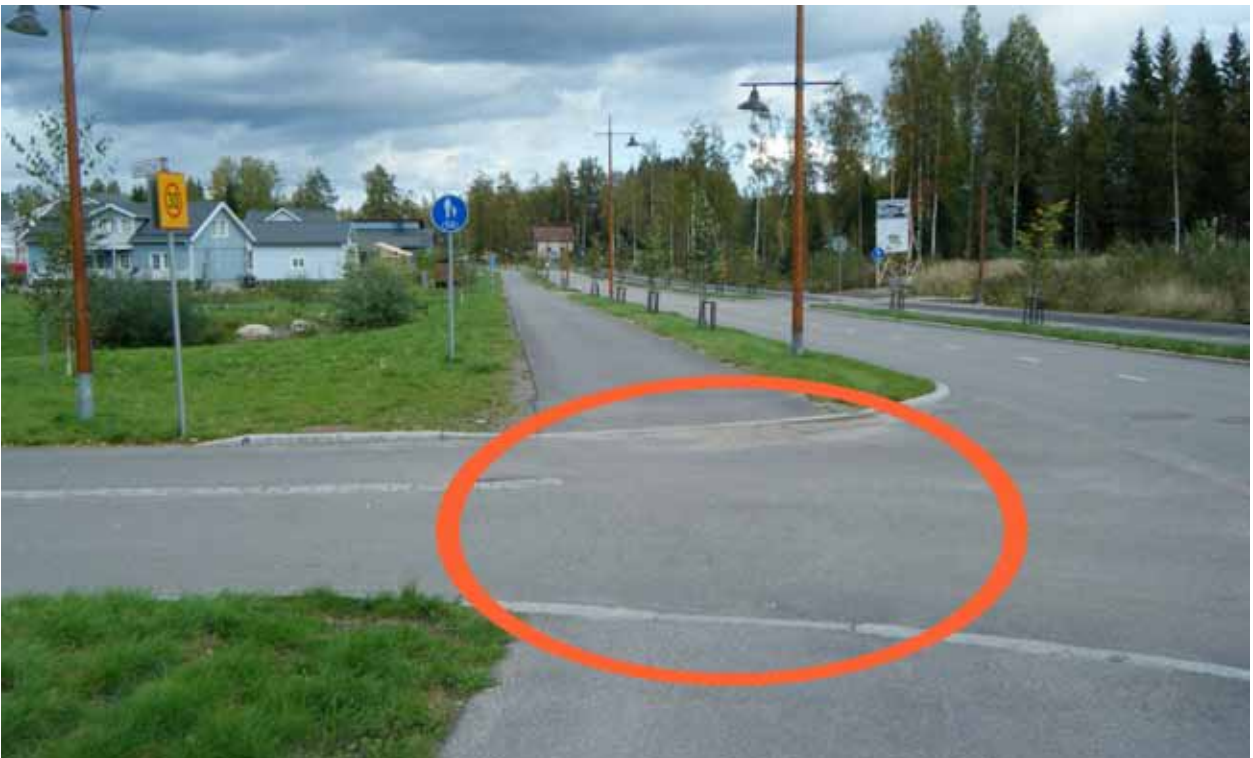
Kuva 72. Pyörätien jatke puuttuu.

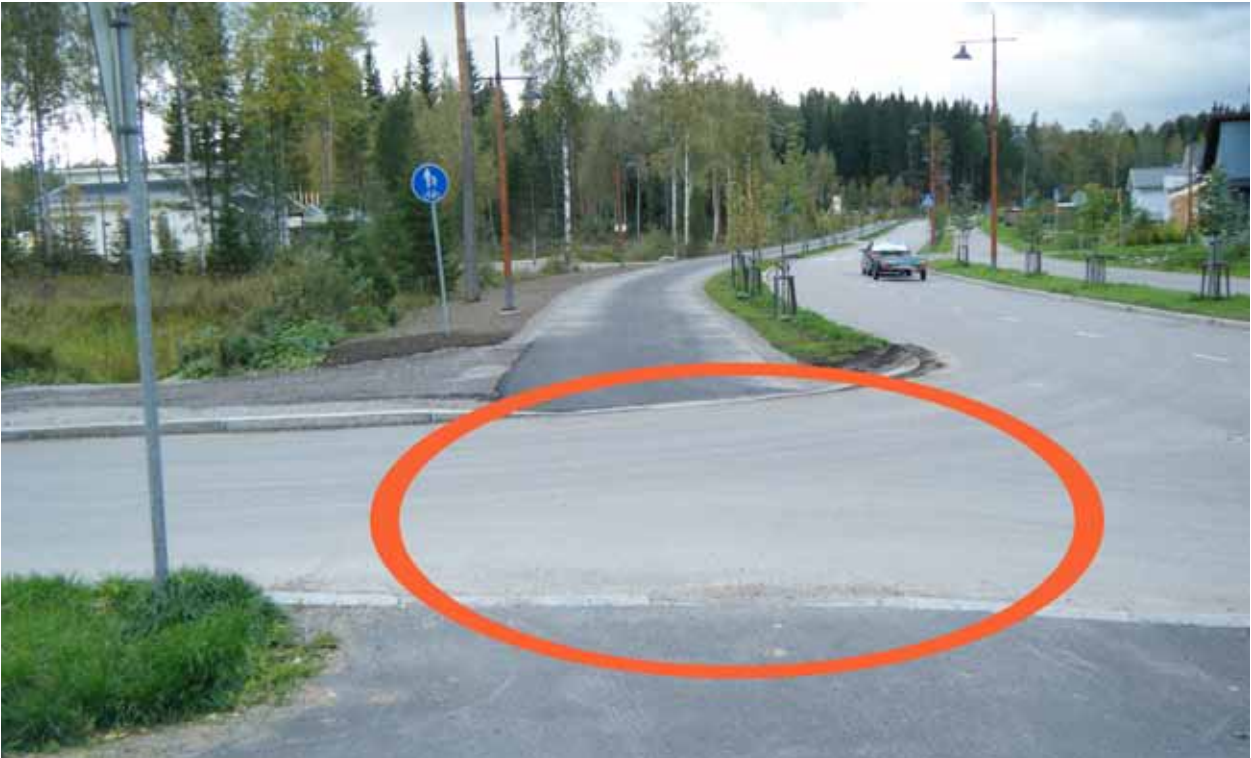
Kuva 75. Pyörätien jatke puuttuu.

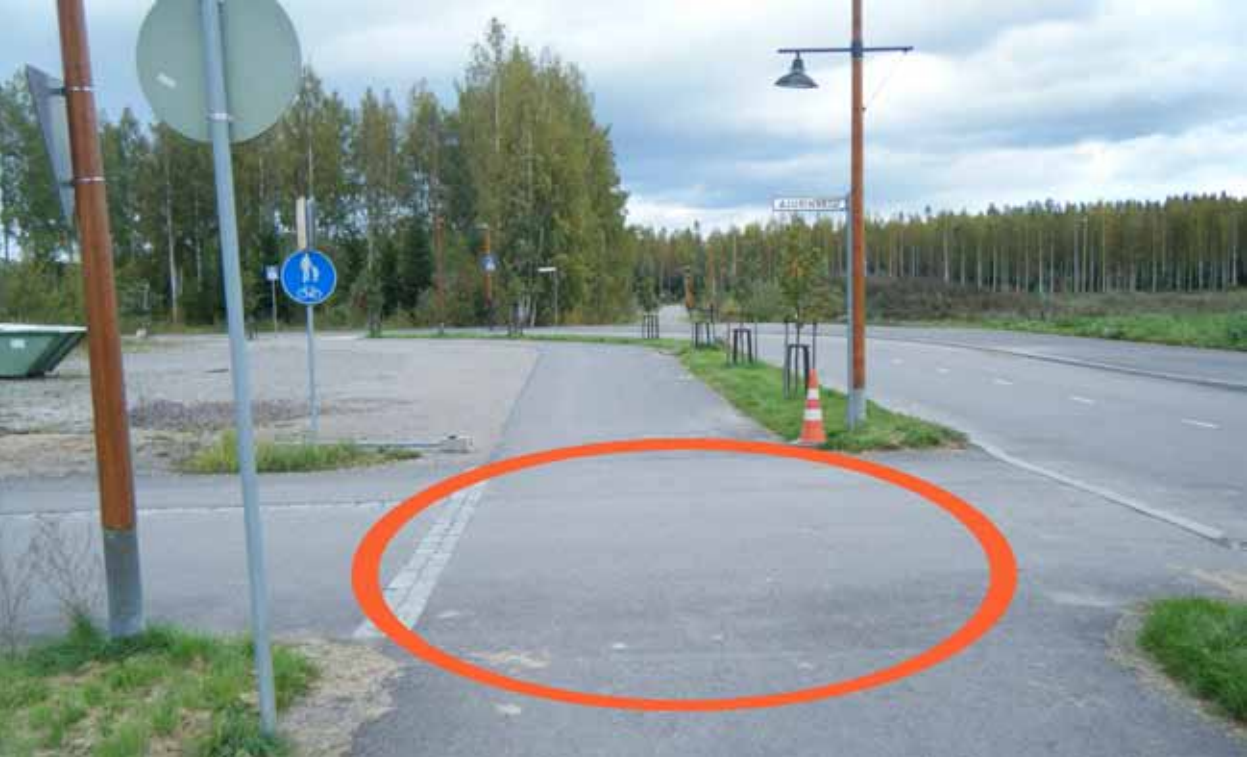
Kuva 76. Pyörätien jatke puuttuu.

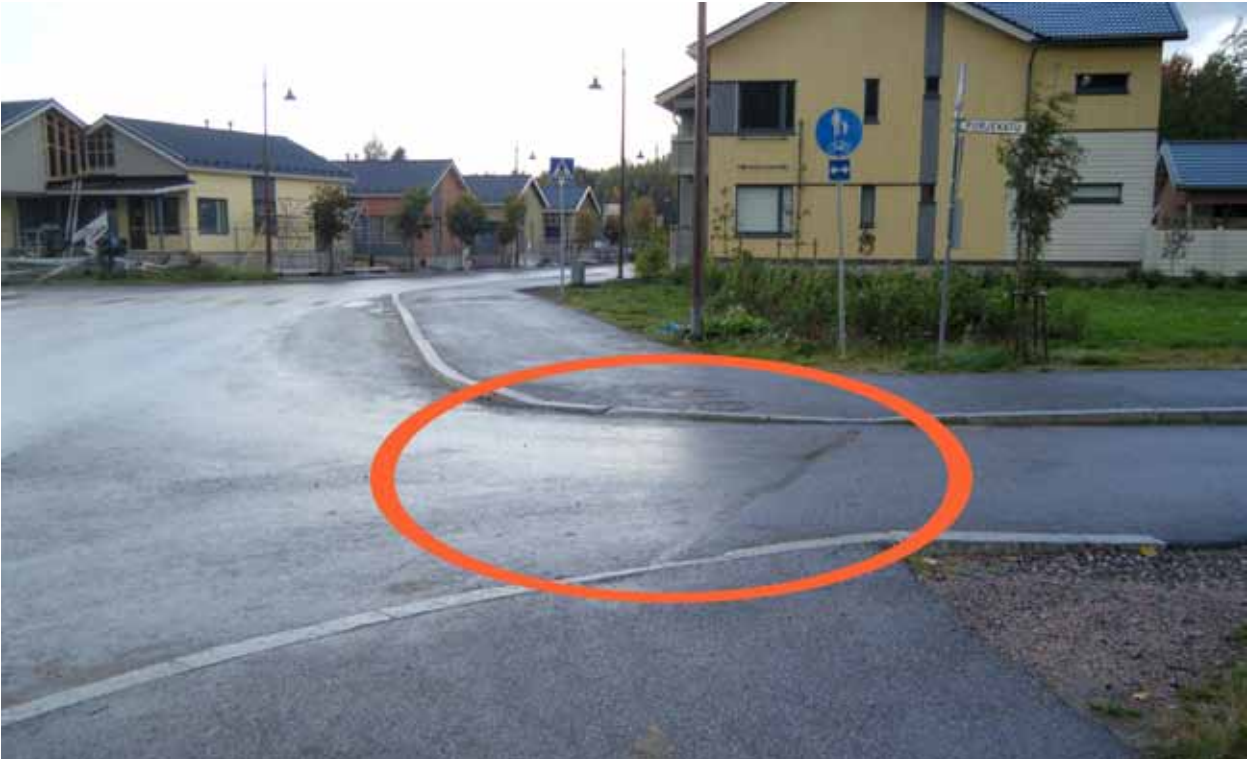
Kuva 79. Pyörätien jatke puuttuu.

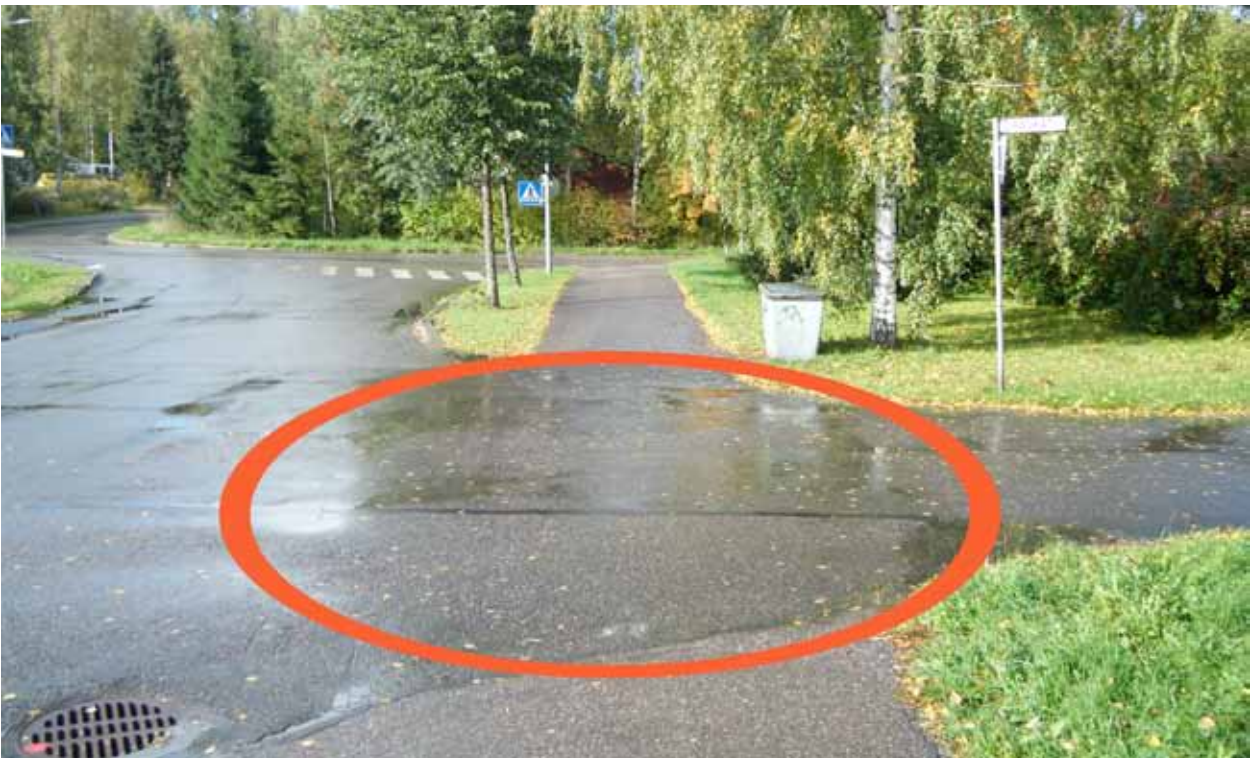
Kuva 85. Pyörätie siirtyy autotien toiselle puolelle. Jalankulkuväylä merkintä puuttuu.

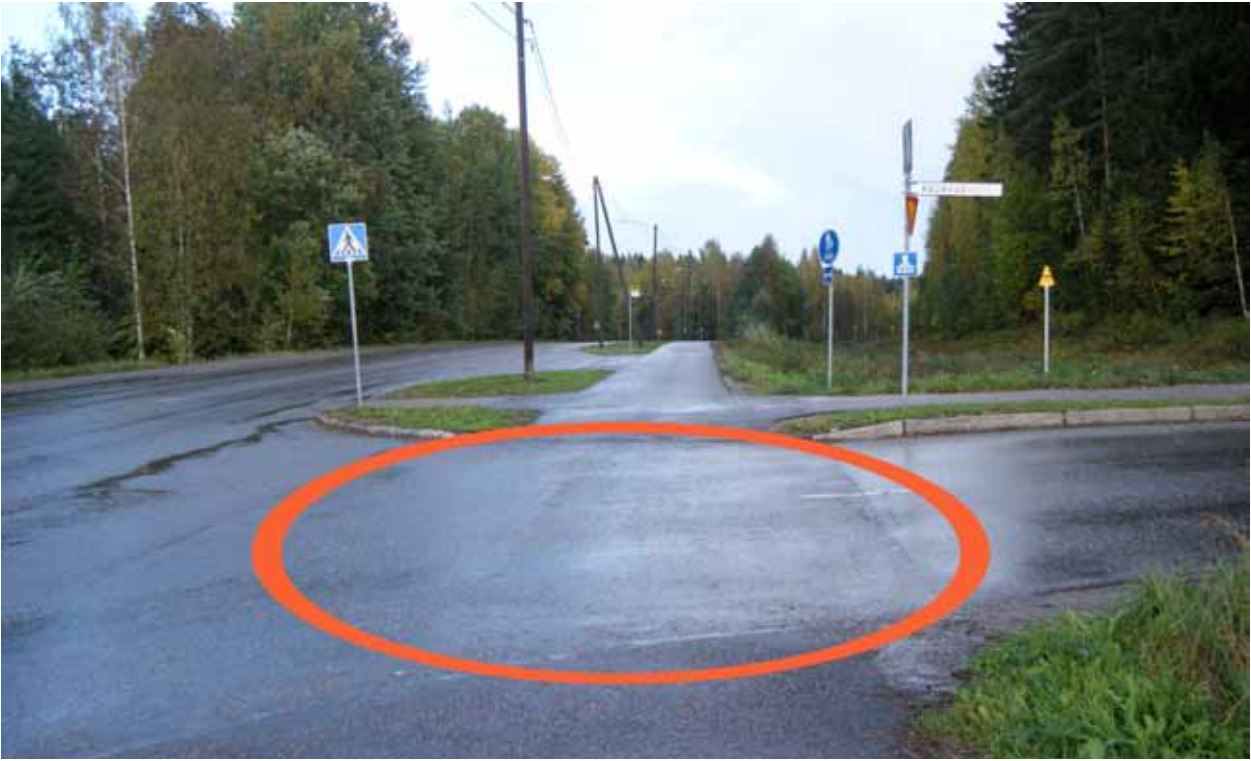
Kuva 87. Pyörätien jatke puuttuu.

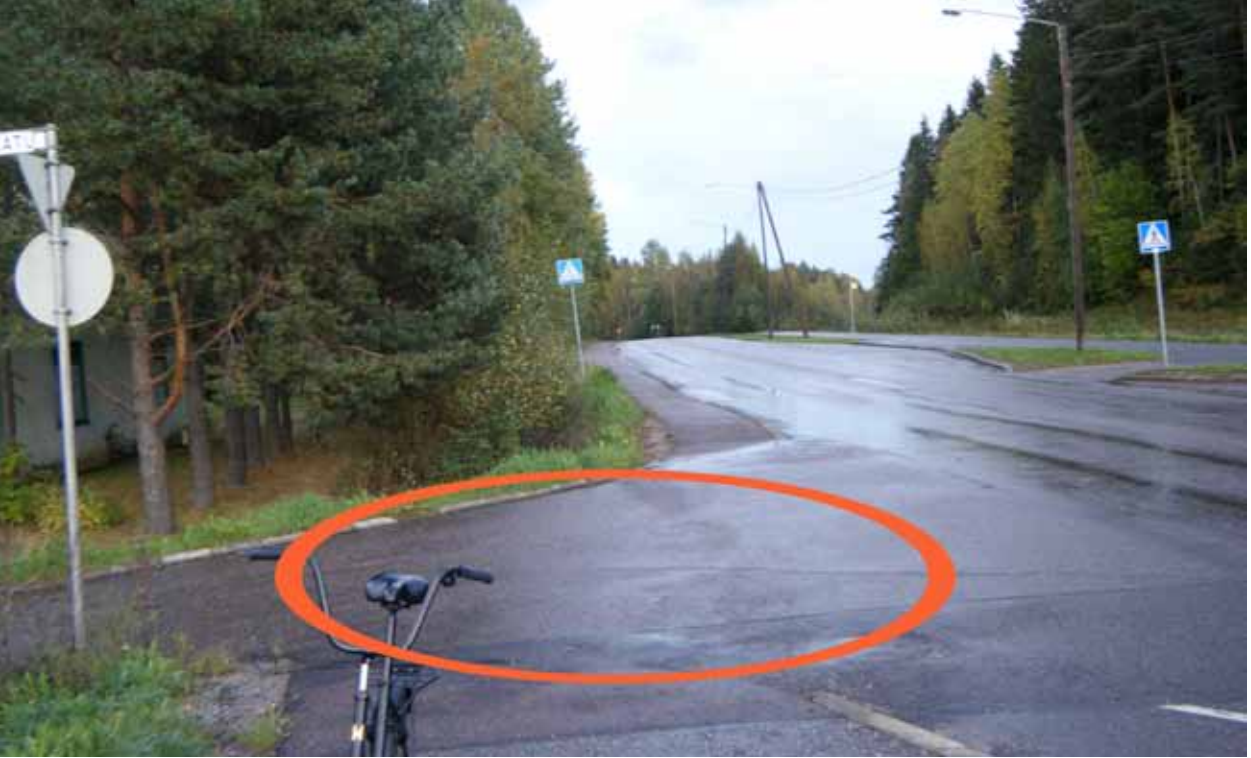
Kuva 88. Pyörätien jatke puuttuu.

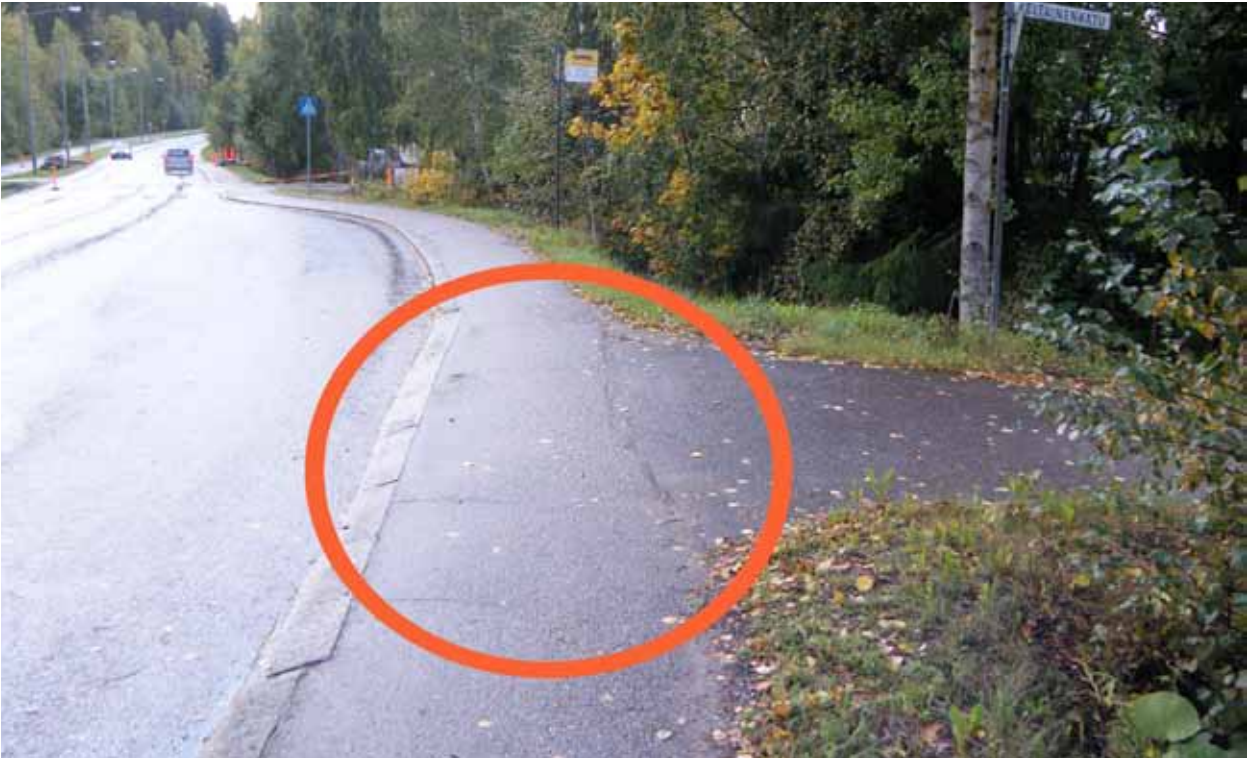
Kuva 91. Pyörätien jatke puuttuu.

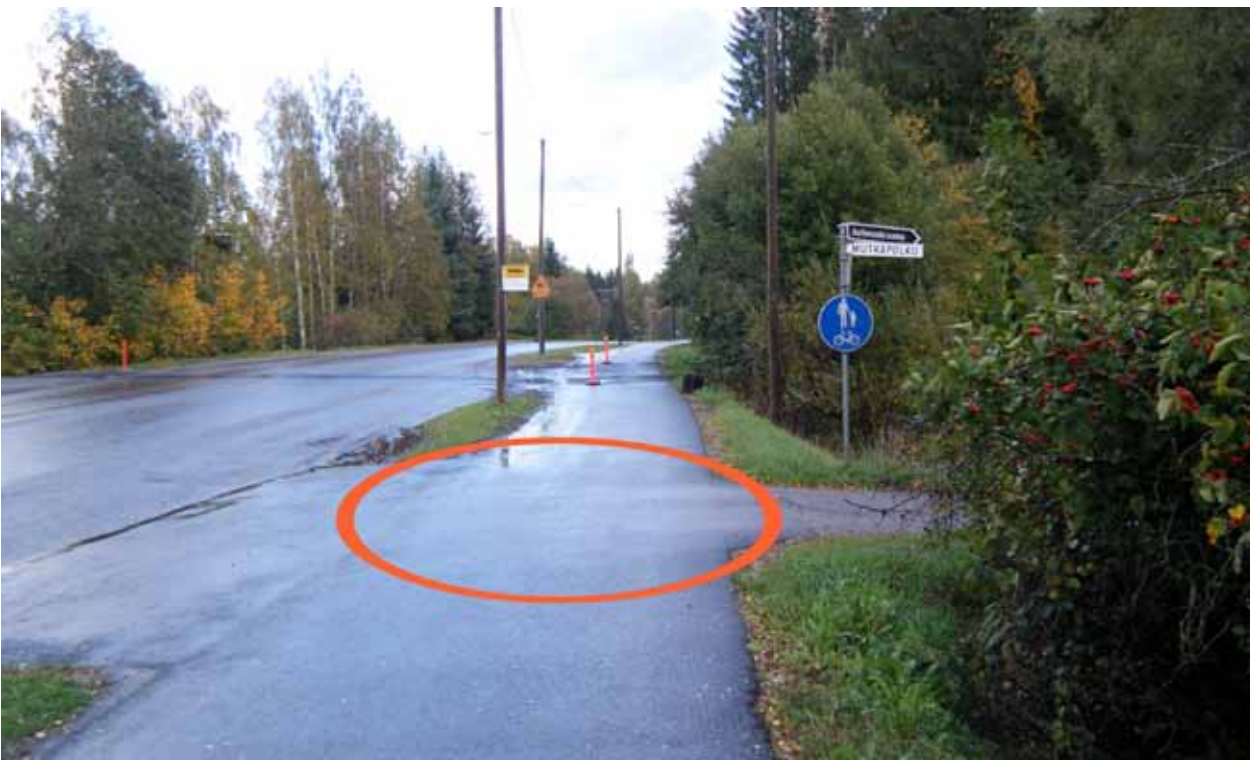
Kuva 92. Pyörätien jatke puuttuu.

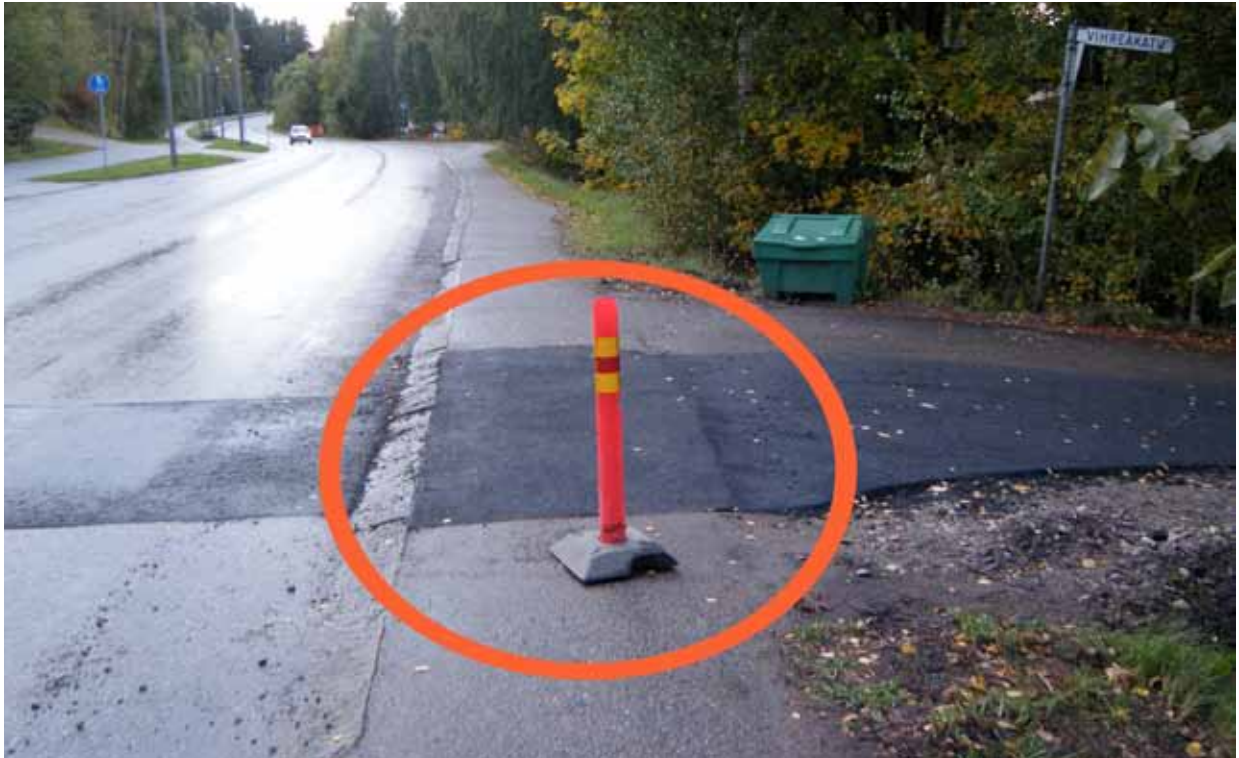
Kuva 93. Pyörätien jatke puuttuu.

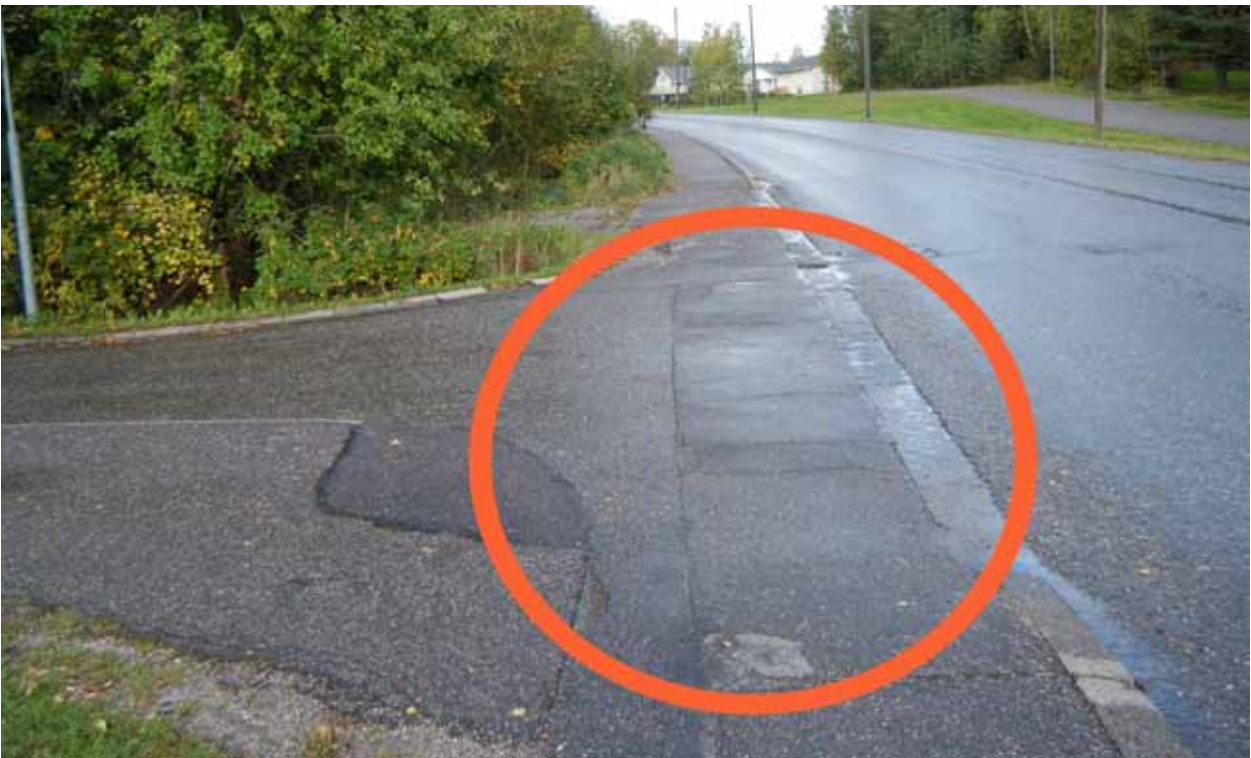
Kuva 96. Pyörätien jatke puuttuu.

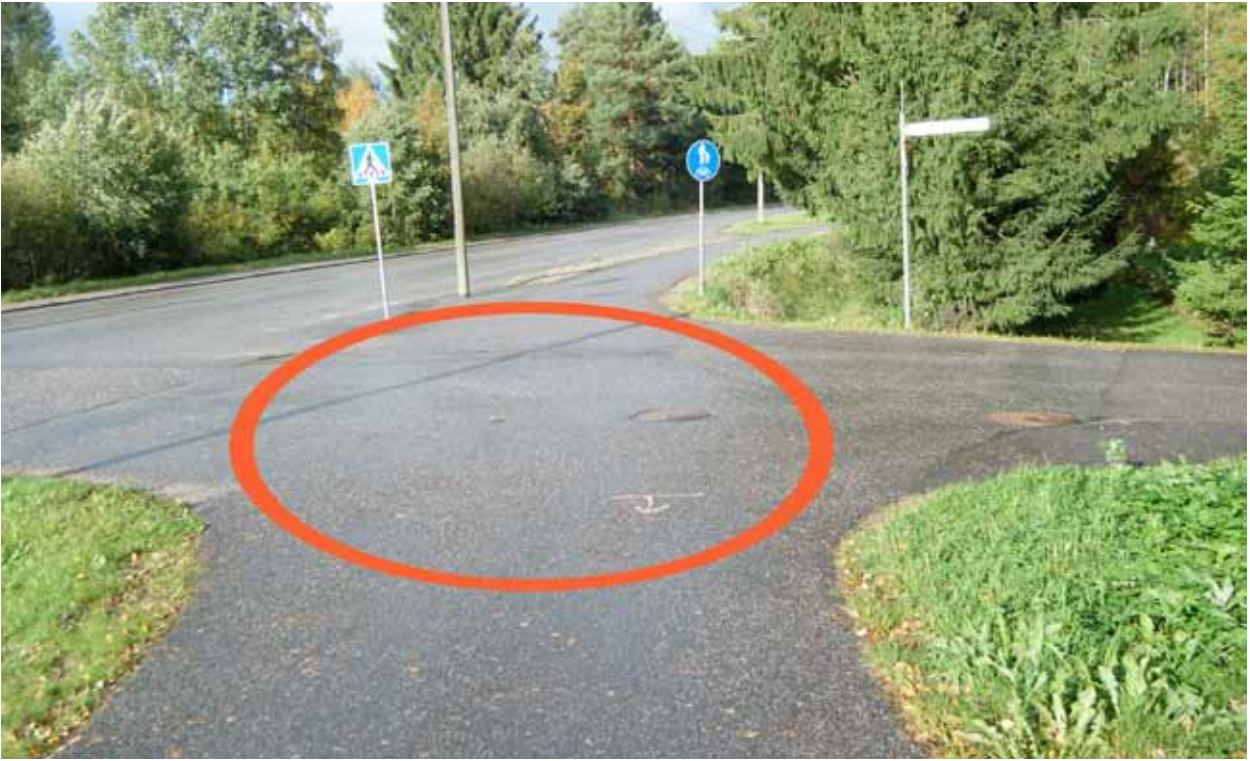
Kuva 99. Pyörätien jatke puuttuu.

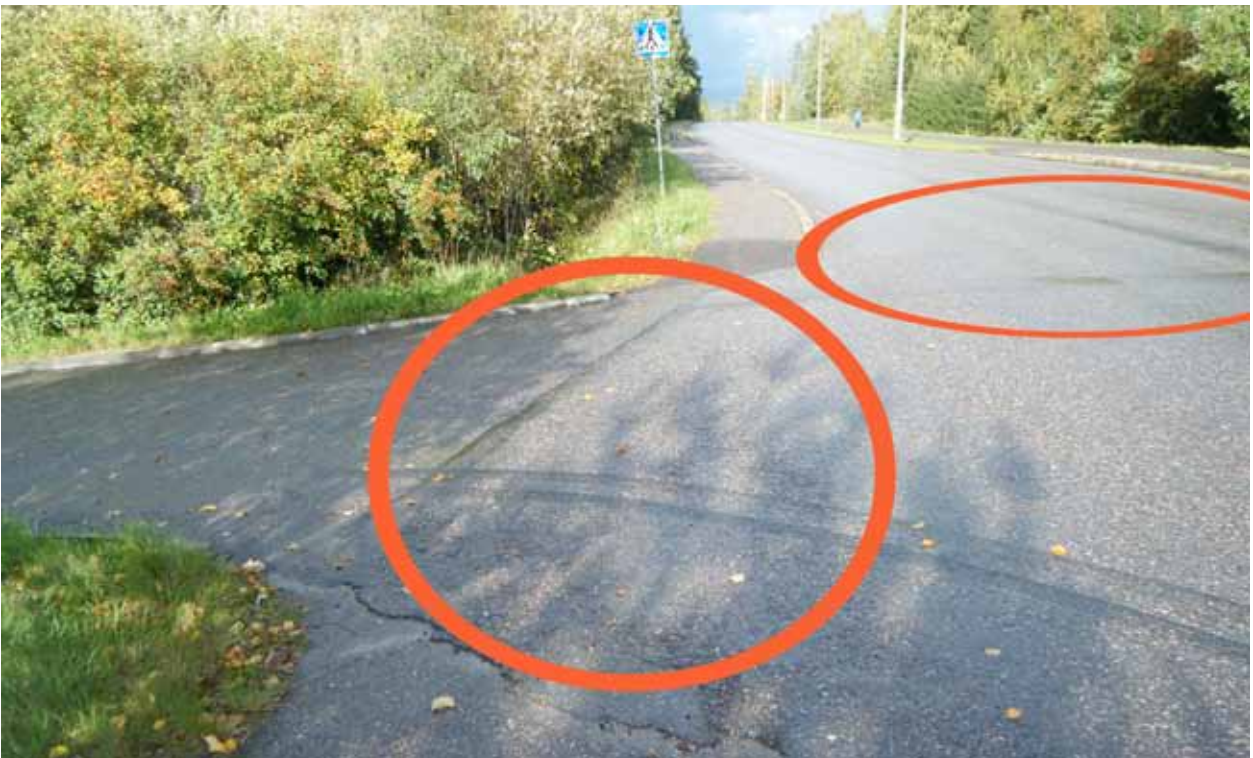
Kuva 100. Pyörätien jatke puuttuu.

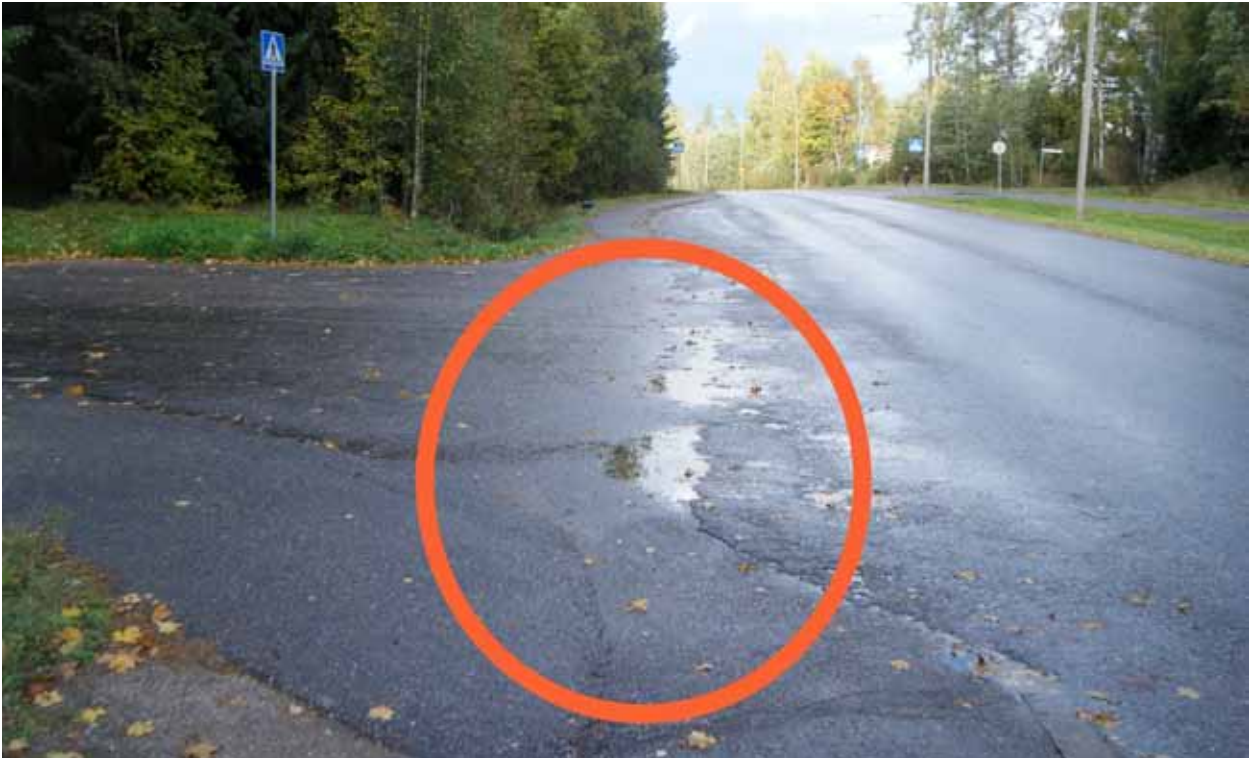
Kuva 101. Pyörätien jatke puuttuu.

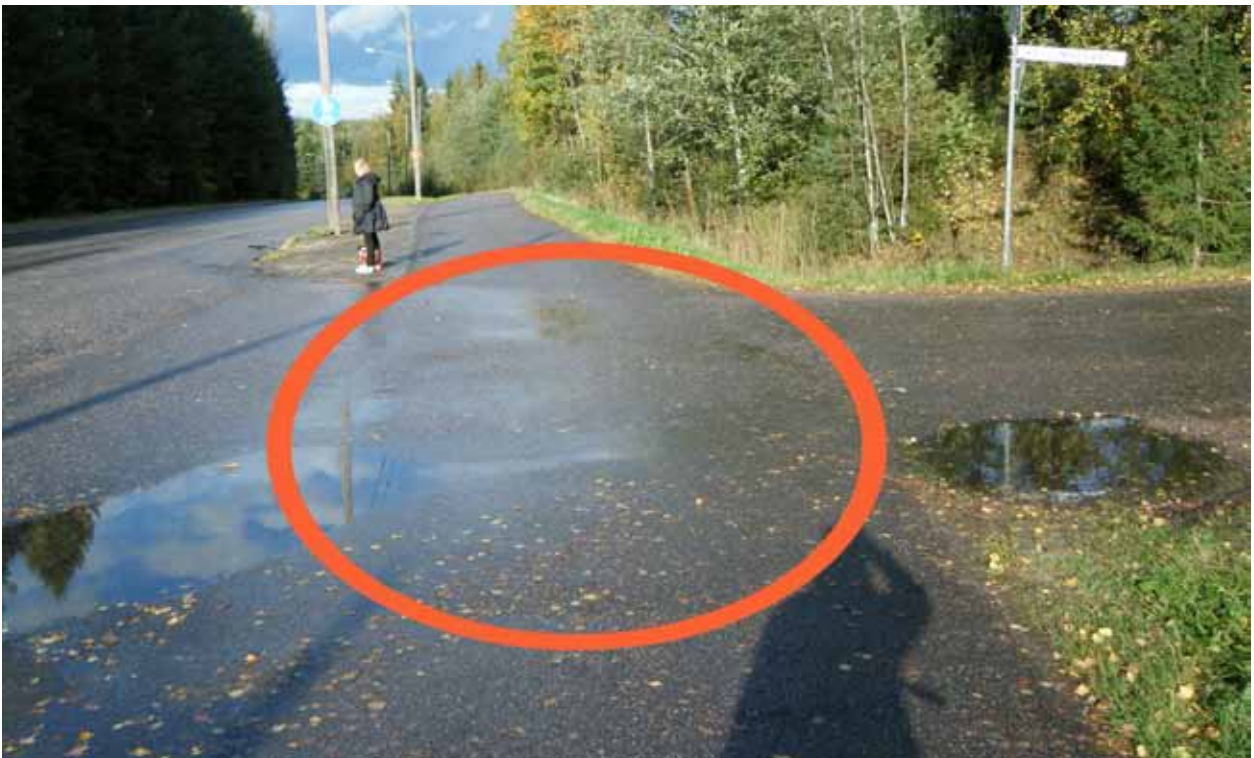
Kuva 102. Pyörätien jatke puuttuu.

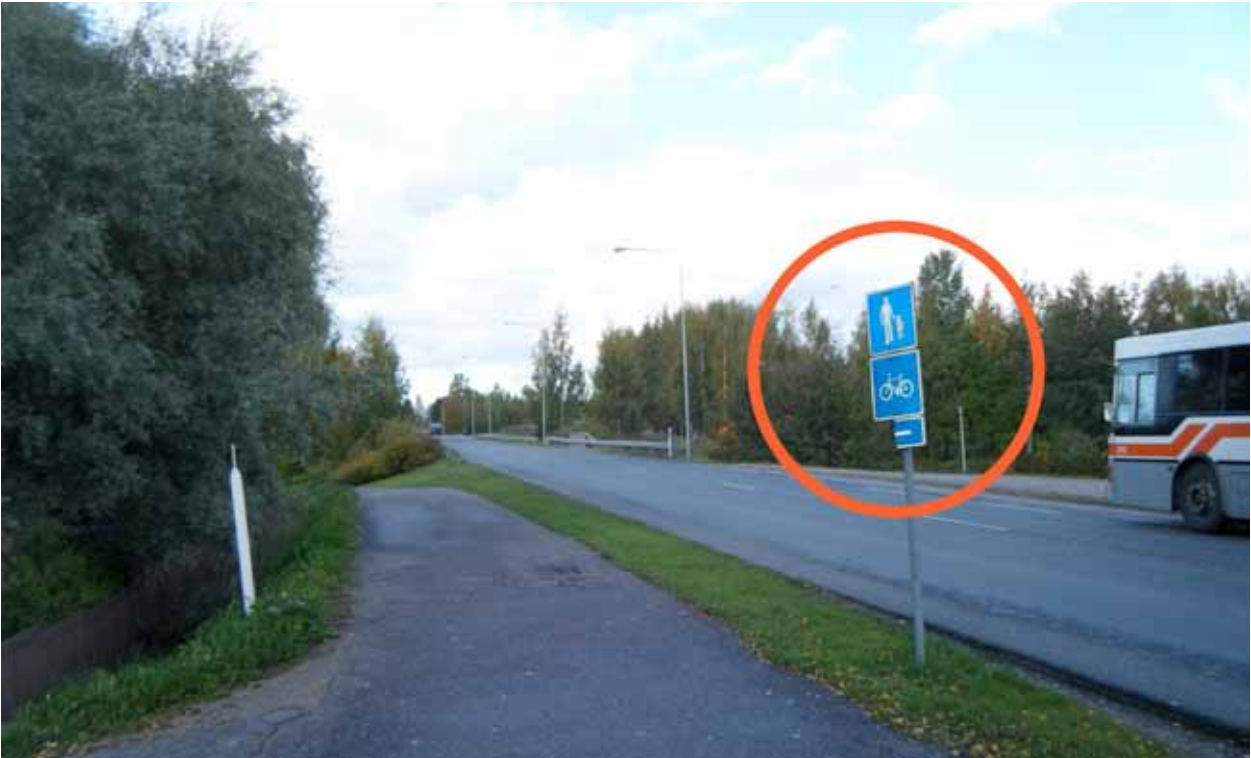
Kuva 103. Huonokuntoinen ja poikkeava yhdistetyn kevyenliikenteenväylän liikennemerkki.

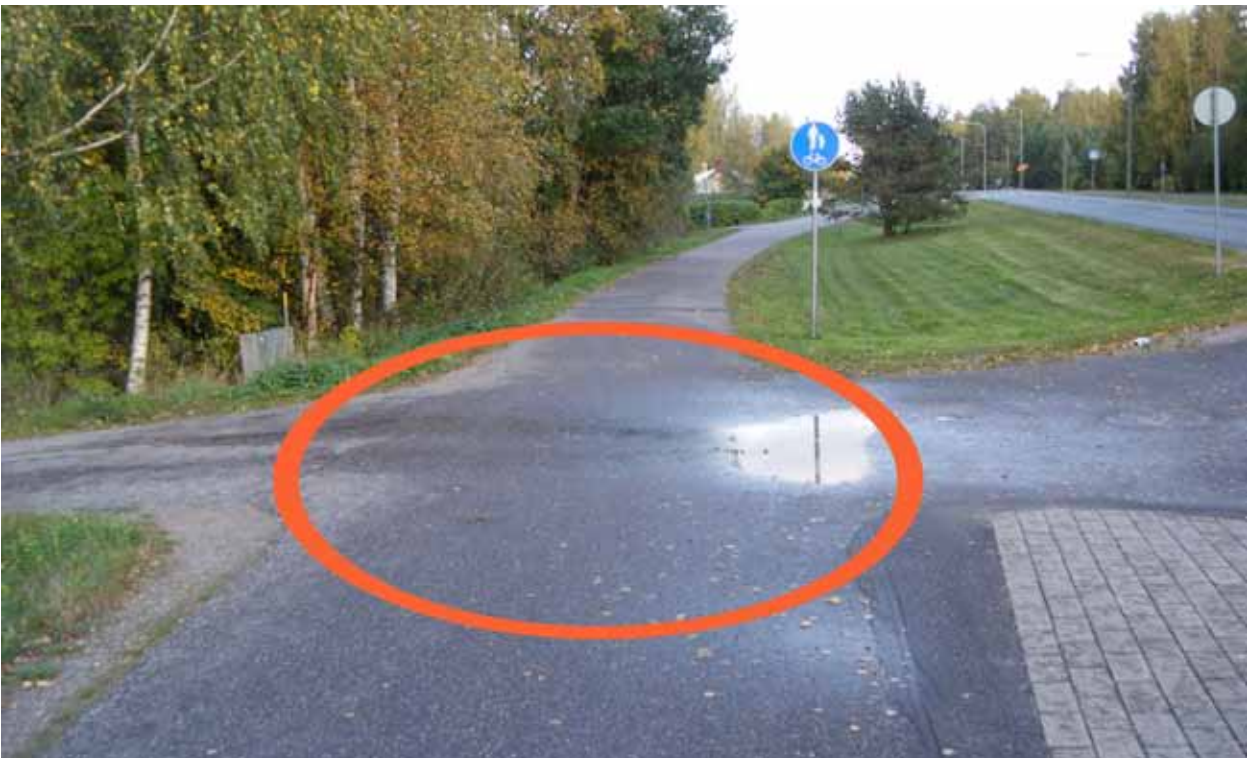
Kuva 104. Pyörätien jatke puuttuu.

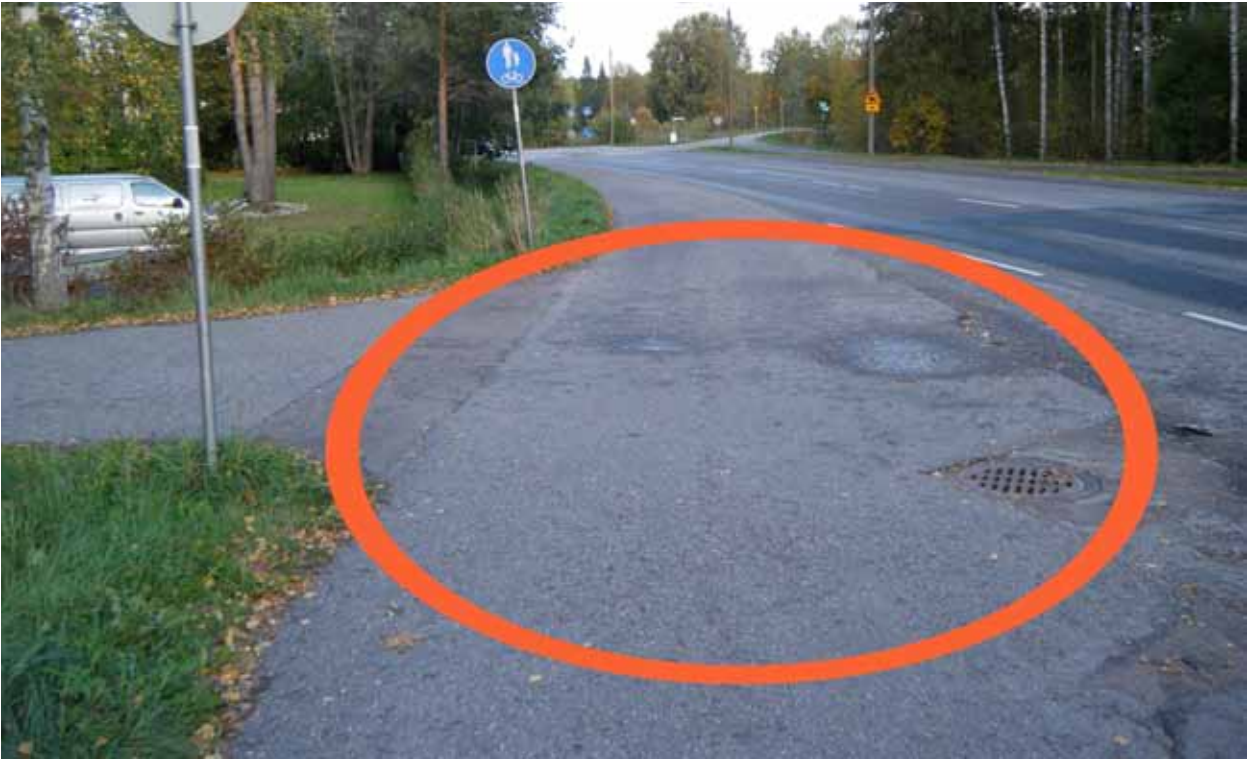
Kuva 107. Pyörätien jatke puuttuu.

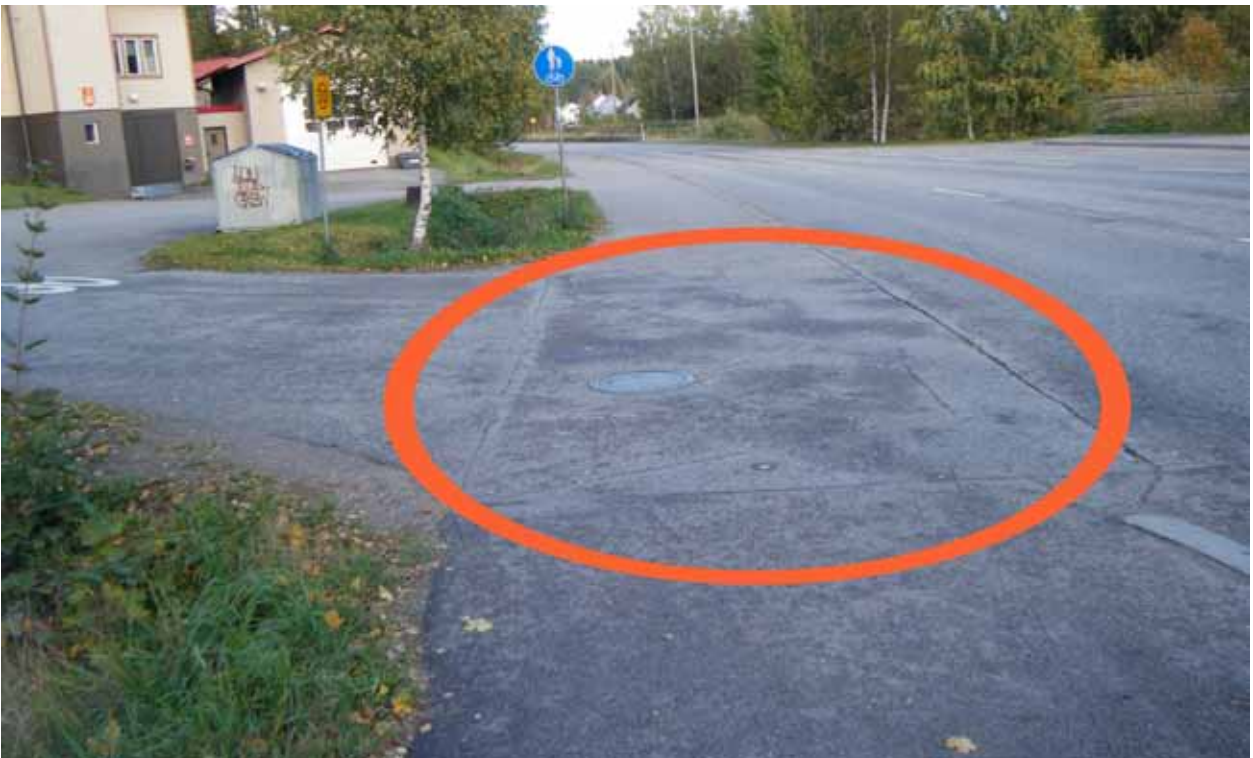
Kuva 108. Pyörätien jatke puuttuu.

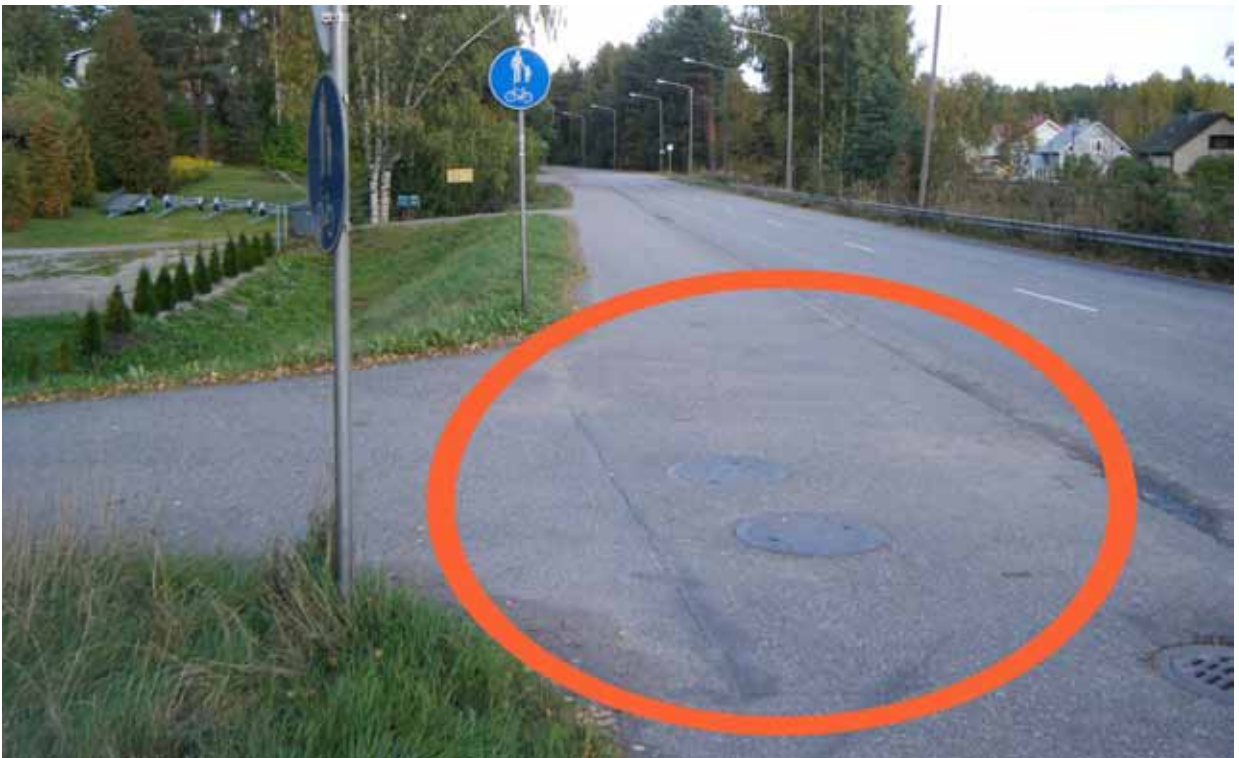
Kuva 110. Pyörätien jatke puuttuu.

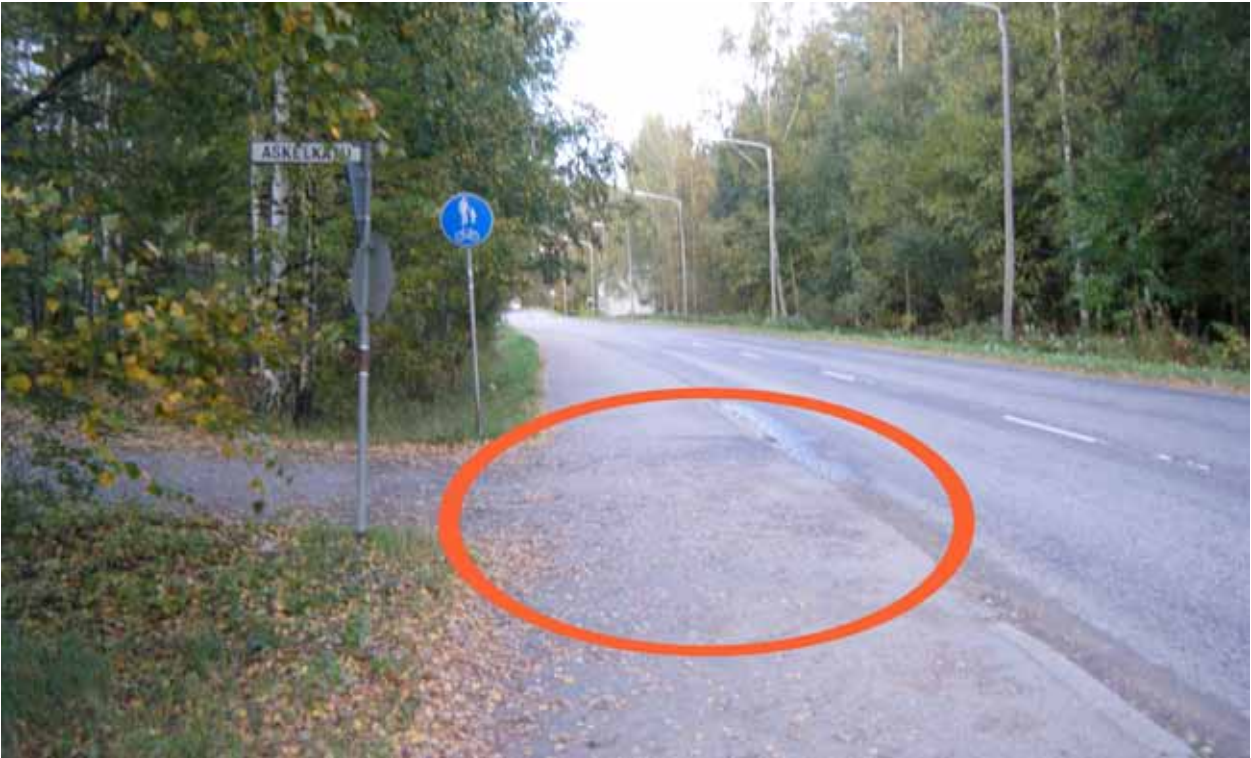
Kuva 111. Pyörätien jatke puuttuu.

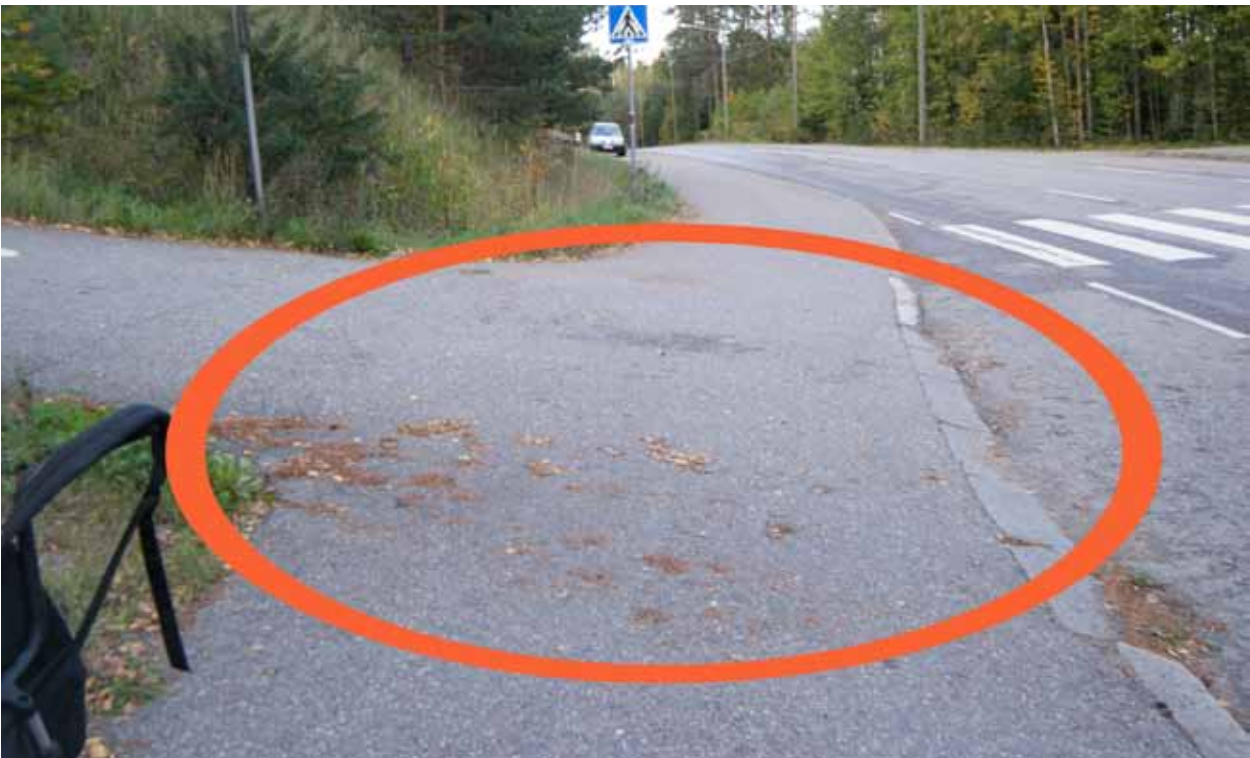
Kuva 112. Pyörätien jatke puuttuu.
