Lahden kaupunki

A-kunnossapitoluokan kevyen liikenteenväylien kuntotutkimus 2011

Liikennemerkkit ja muut merkinnät

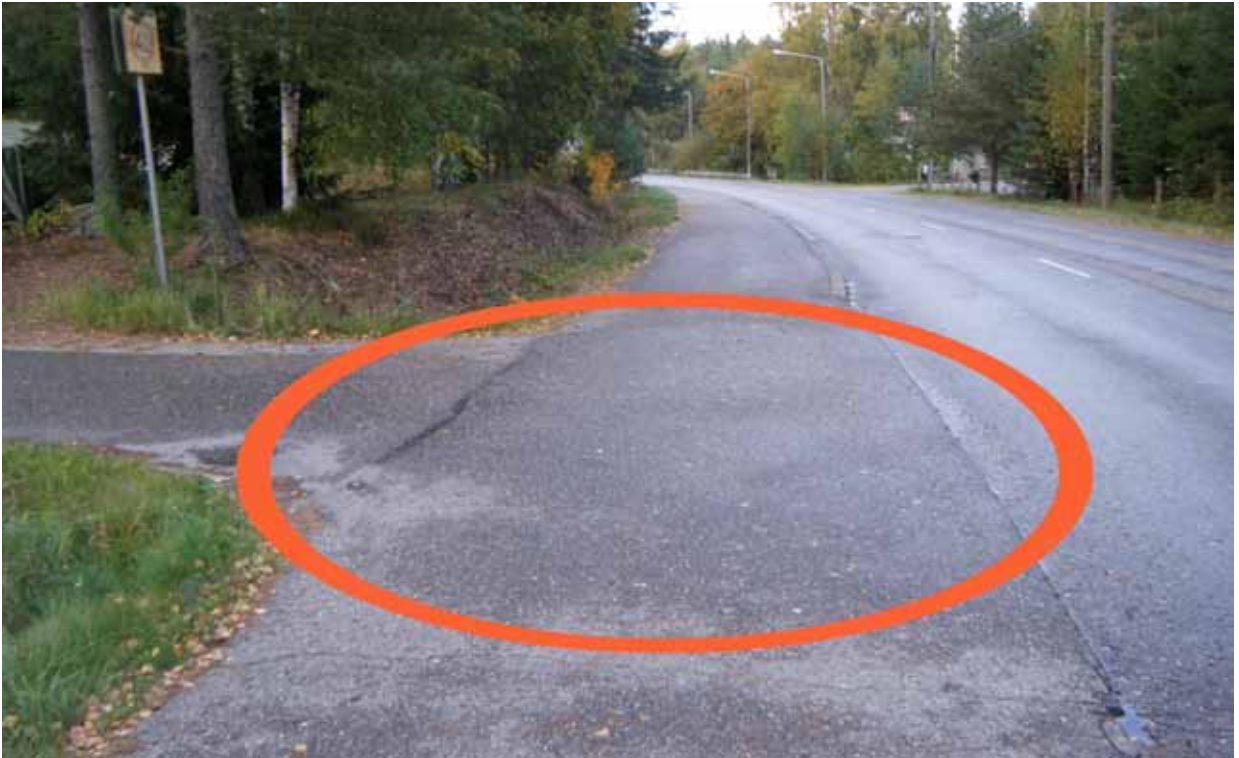
Kuva 113. Pyörätien jatke puuttuu.

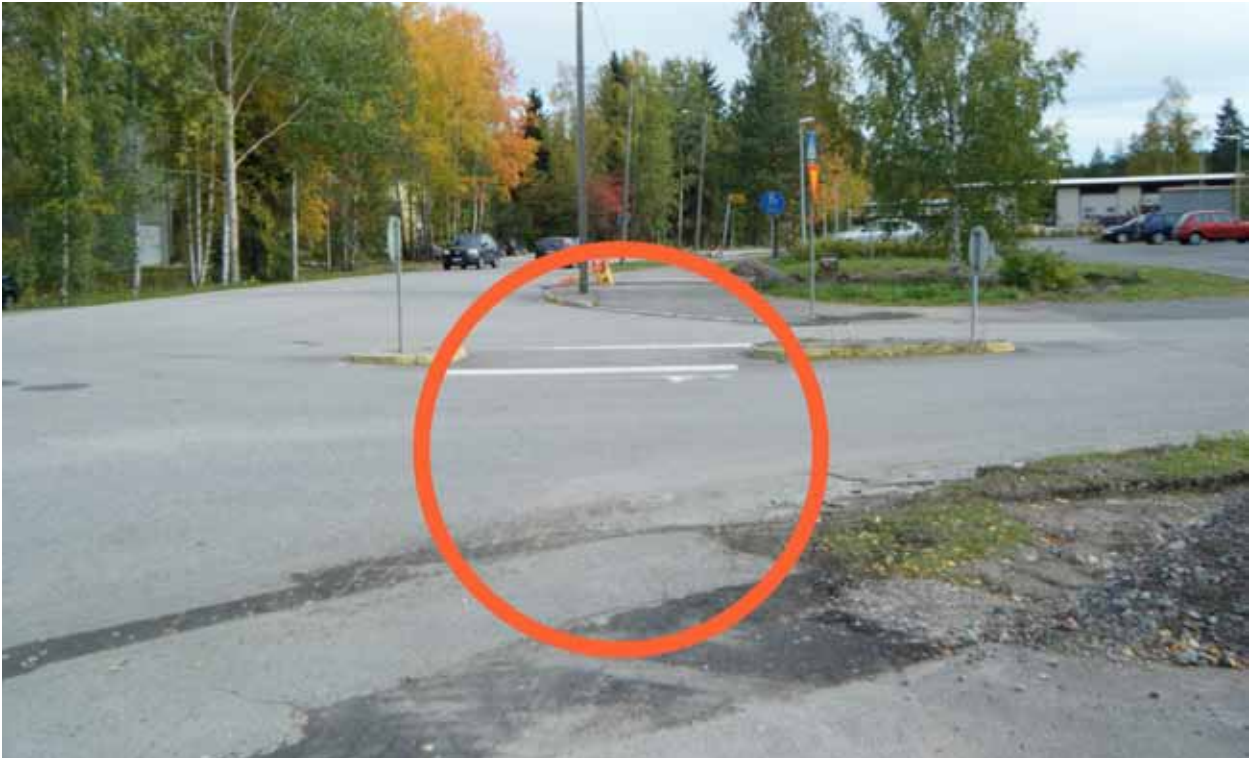
Kuva 117. Pyörätien jatke puuttuu.

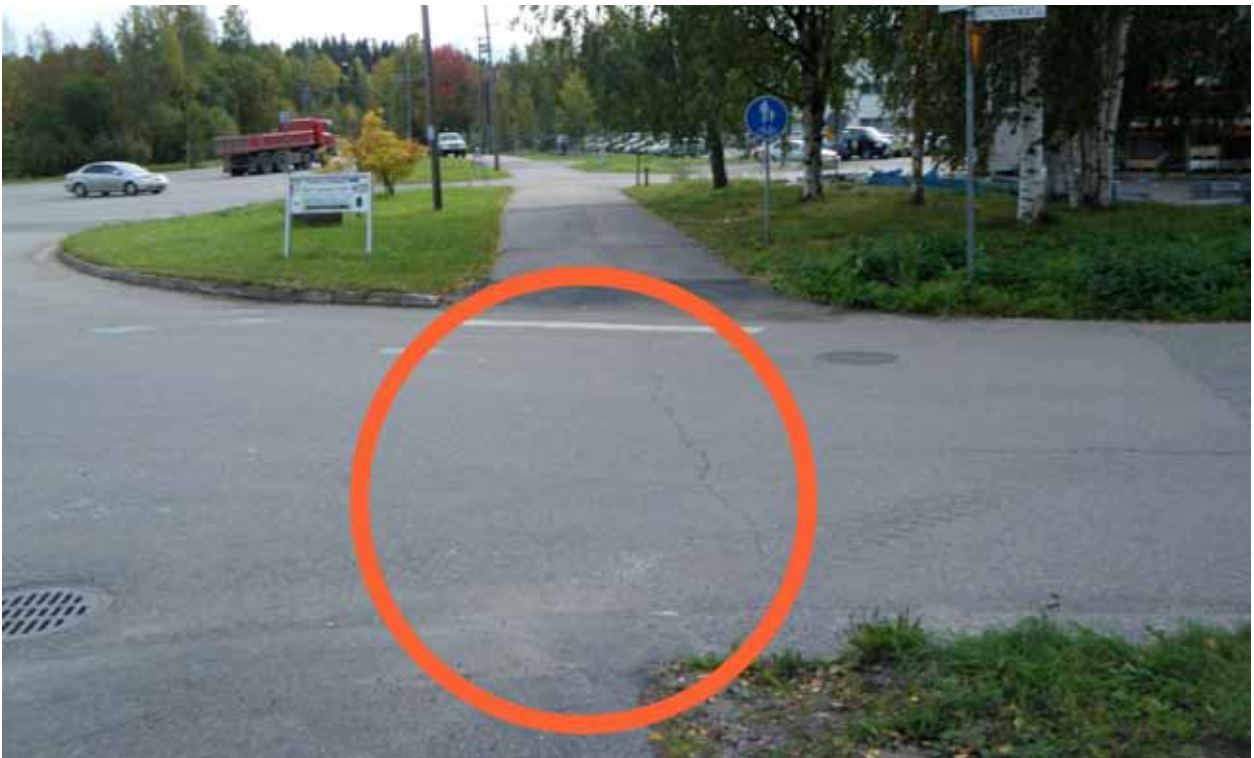
Kuva 118. Pyörätien jatke puuttuu.

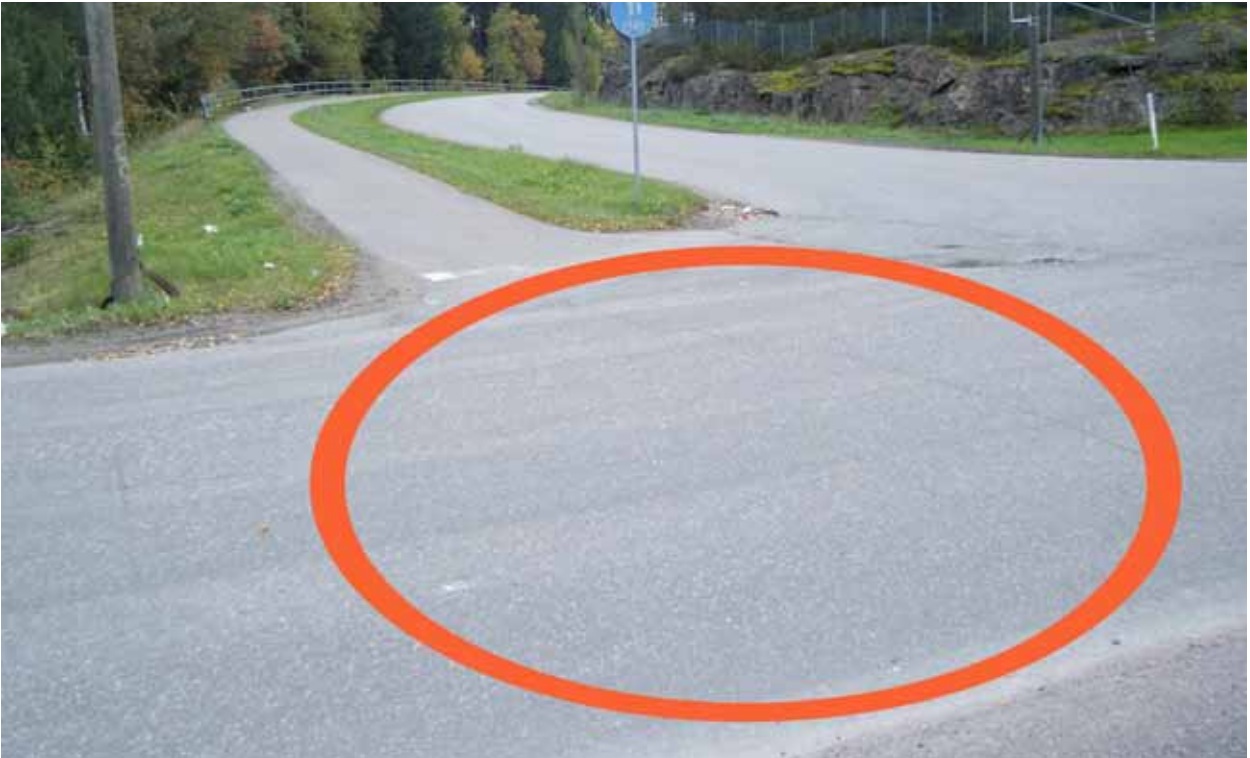
Kuva 119. Pyörätien jatke puuttuu.

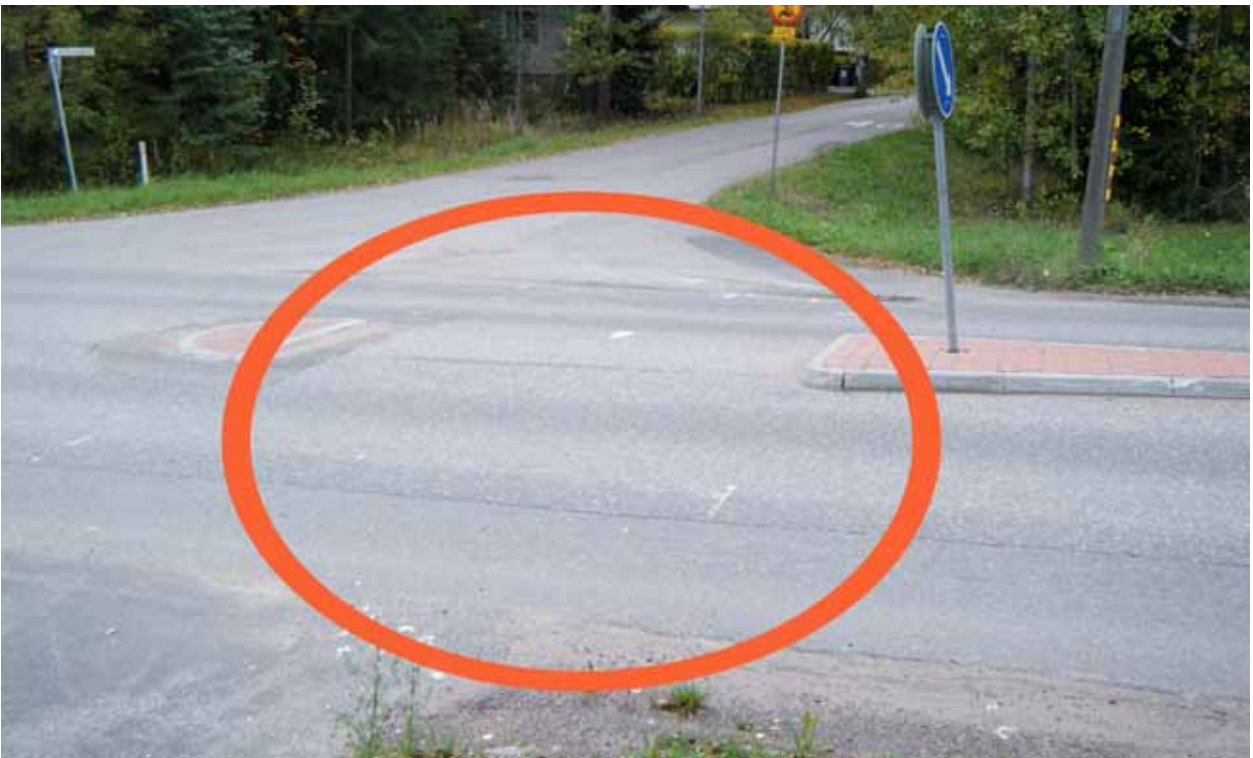
Kuva 120. Pyörätien jatke puuttuu.

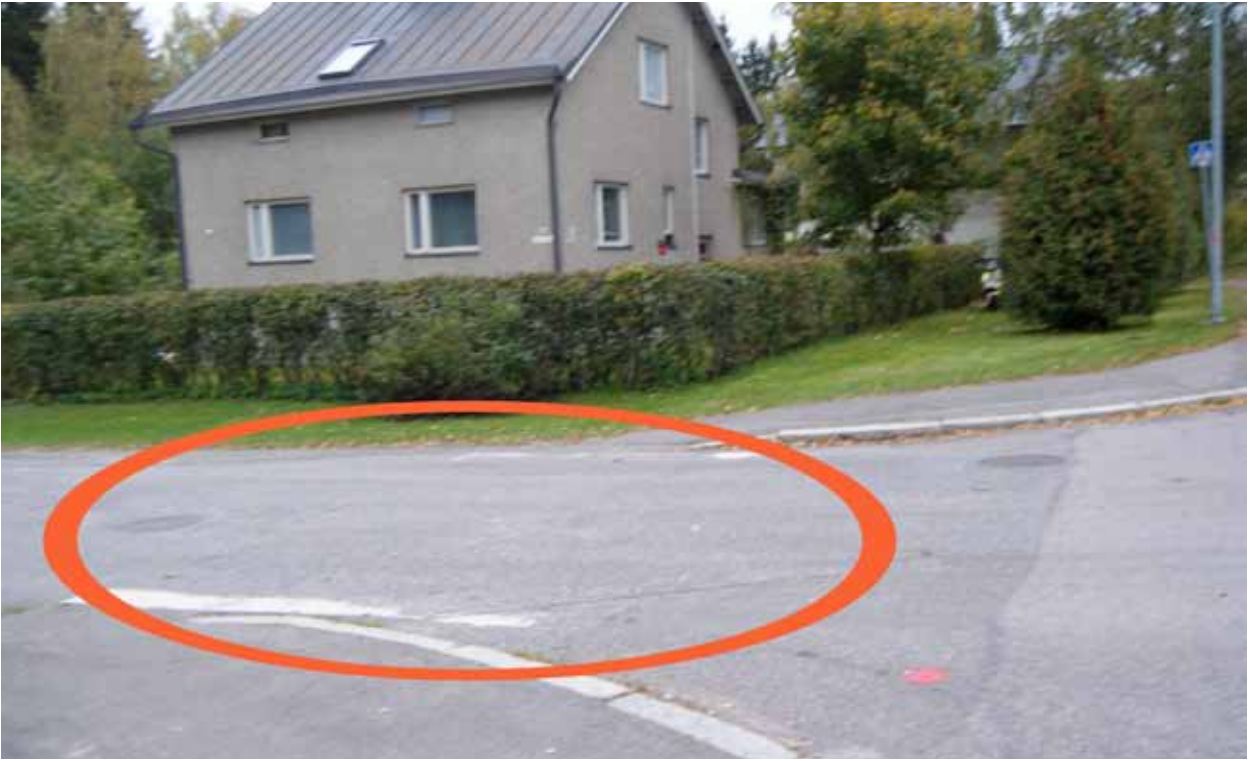
Kuva 123. Pyörätien jatke puuttuu.

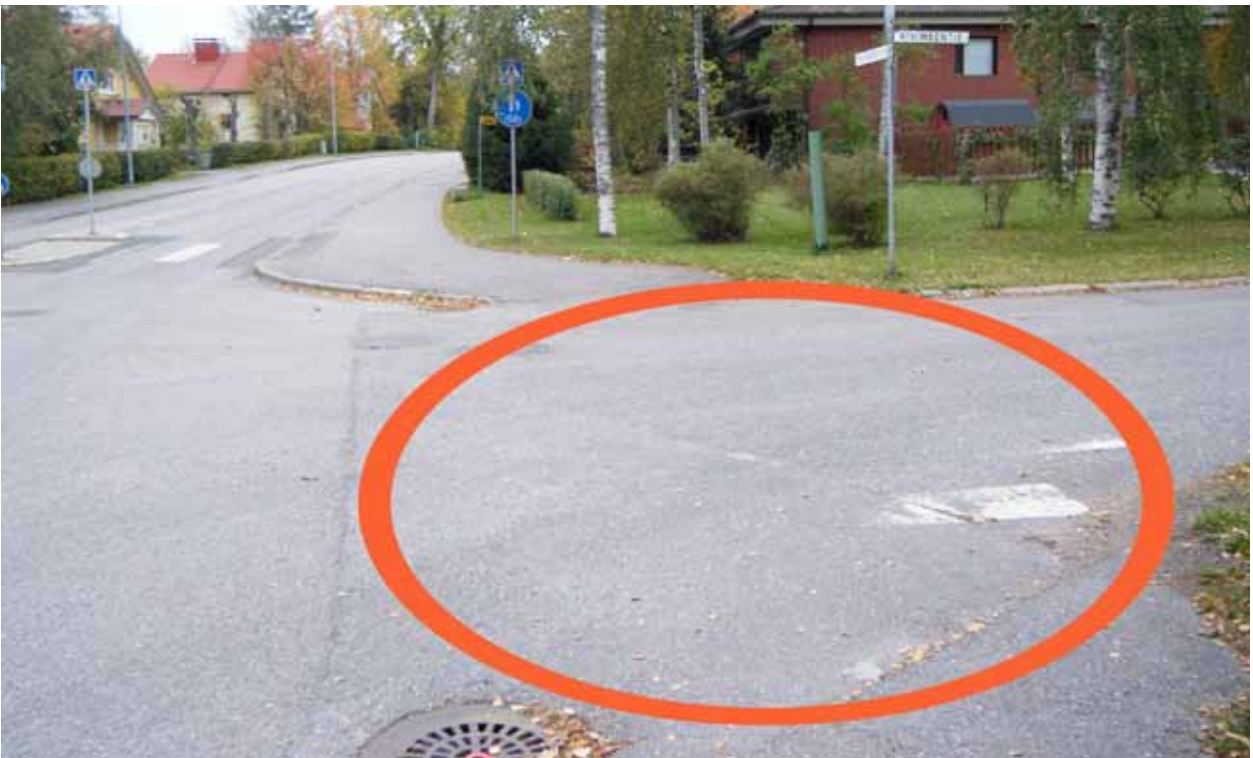
Kuva 124. Pyörätien jatke puuttuu.

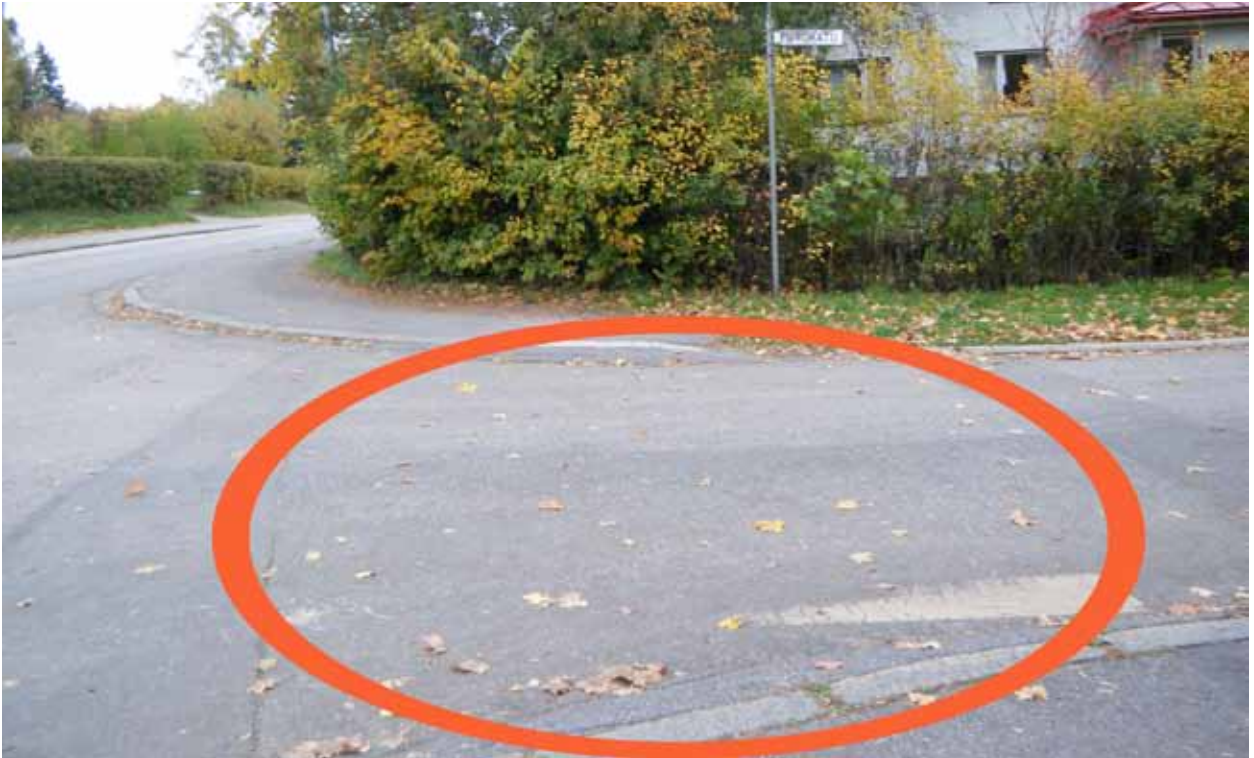
Kuva 125. Pyörätien jatke puuttuu.

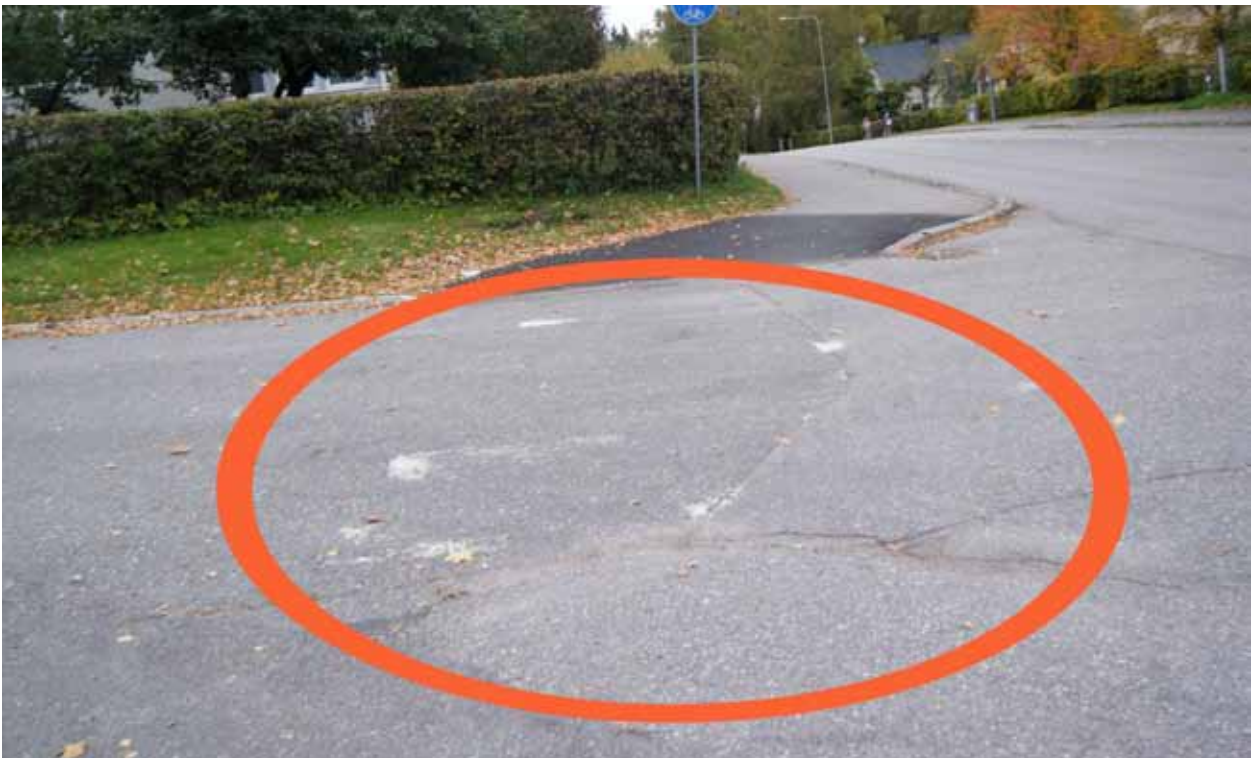
Kuva 126. Pyörätien jatke puuttuu.

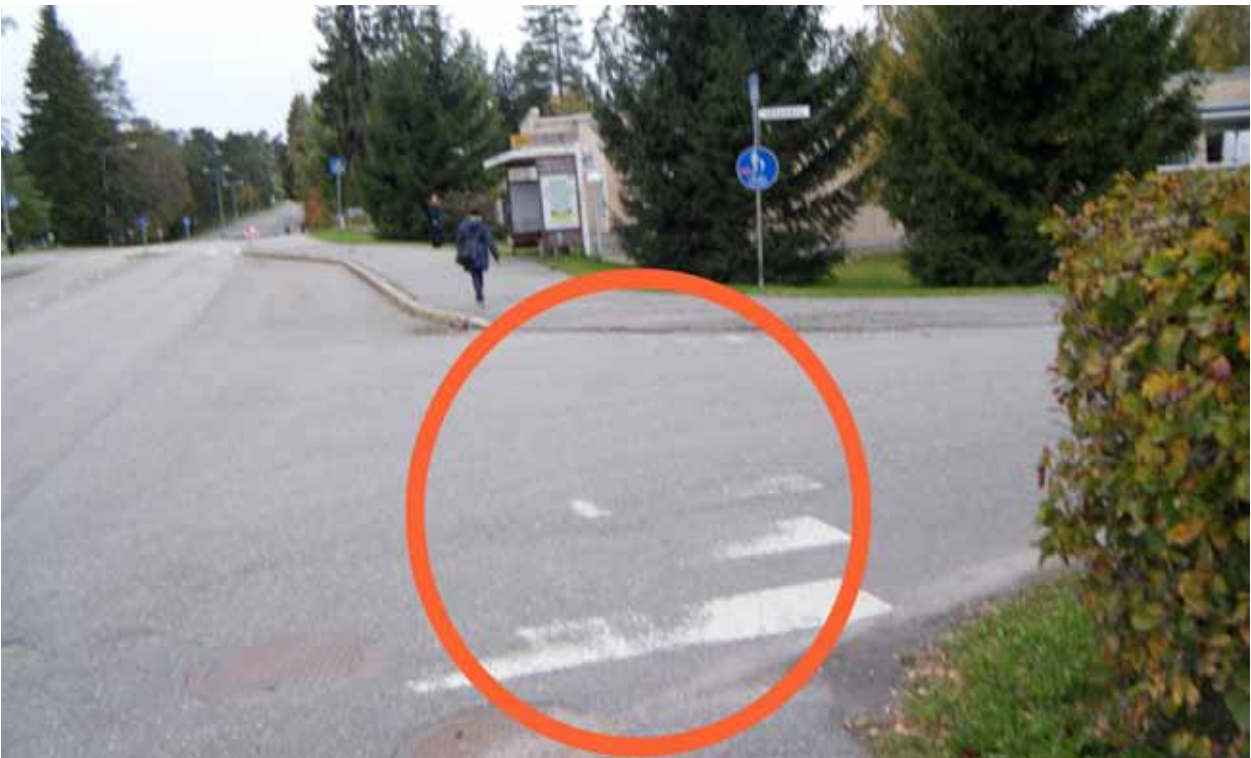
Kuva 128. Pyörätien jatke puuttuu.

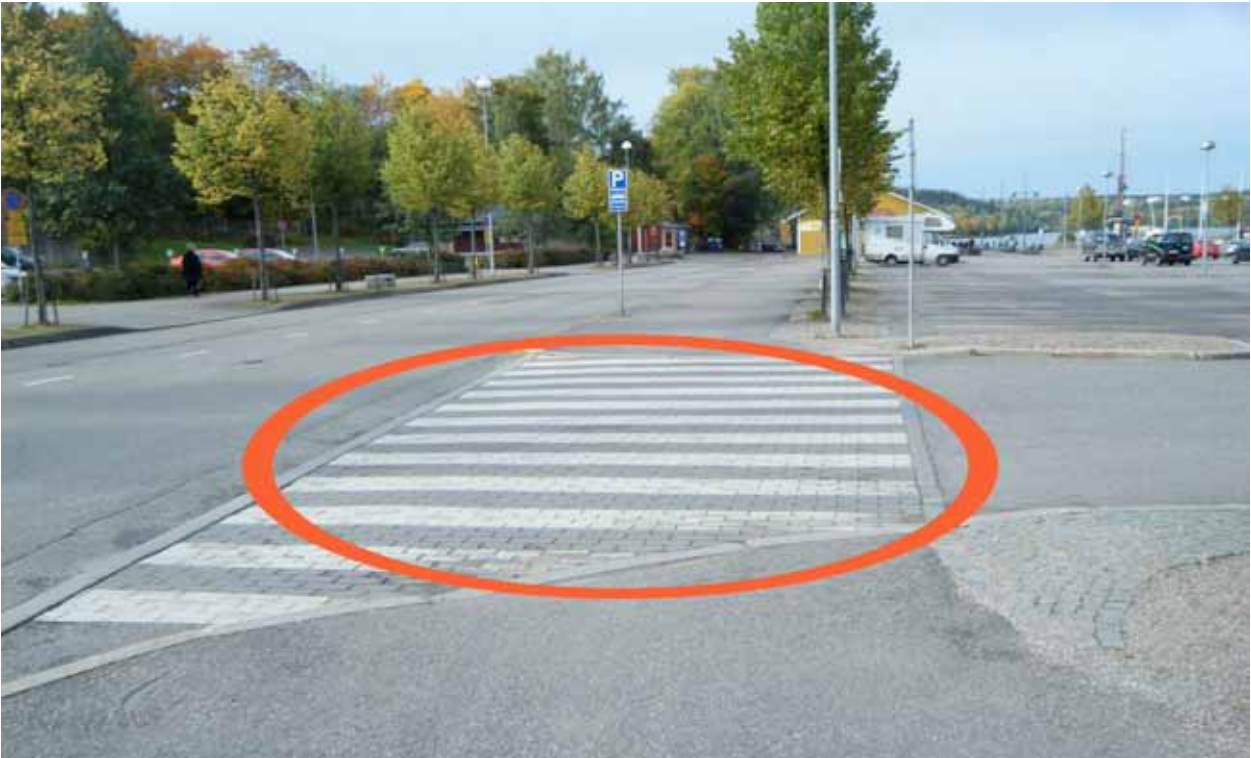
Kuva 131. Pyörätien jatke puuttuu.

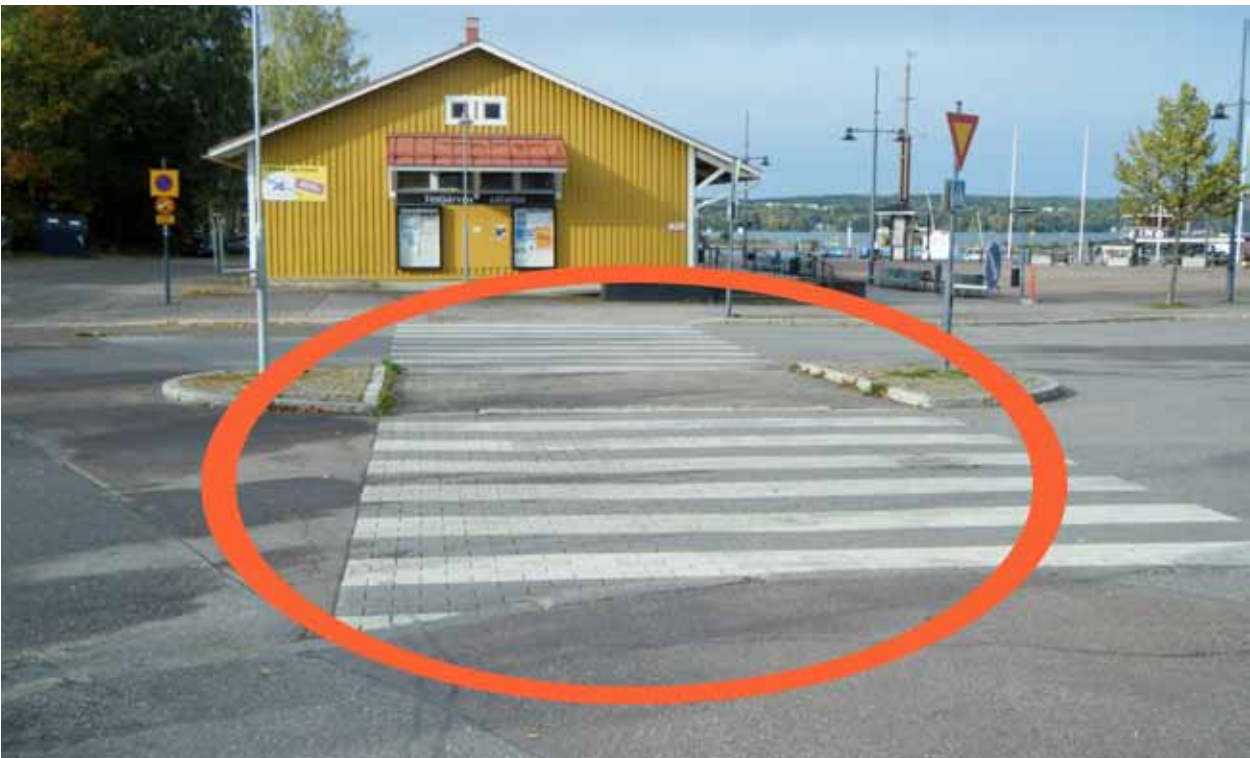
Kuva 132. Pyörätien jatke puuttuu.

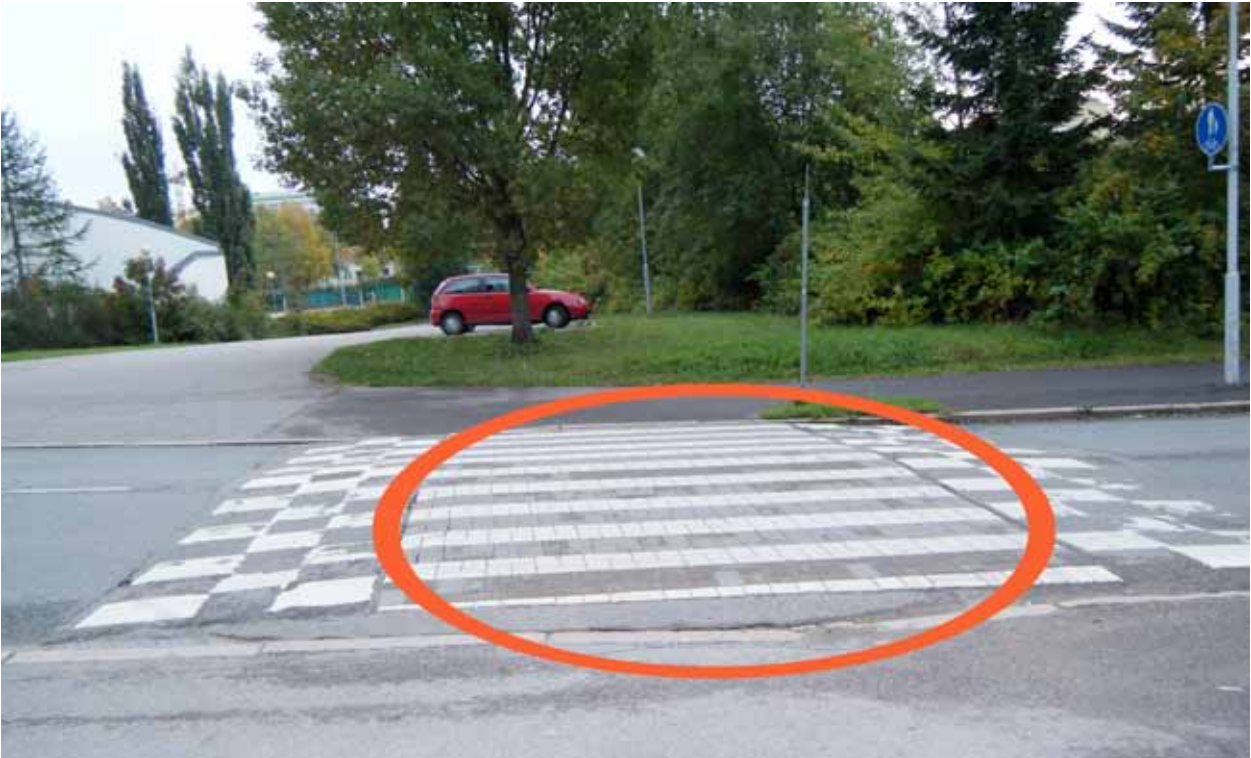
Kuva 135. Pyörätien jatke puuttuu.

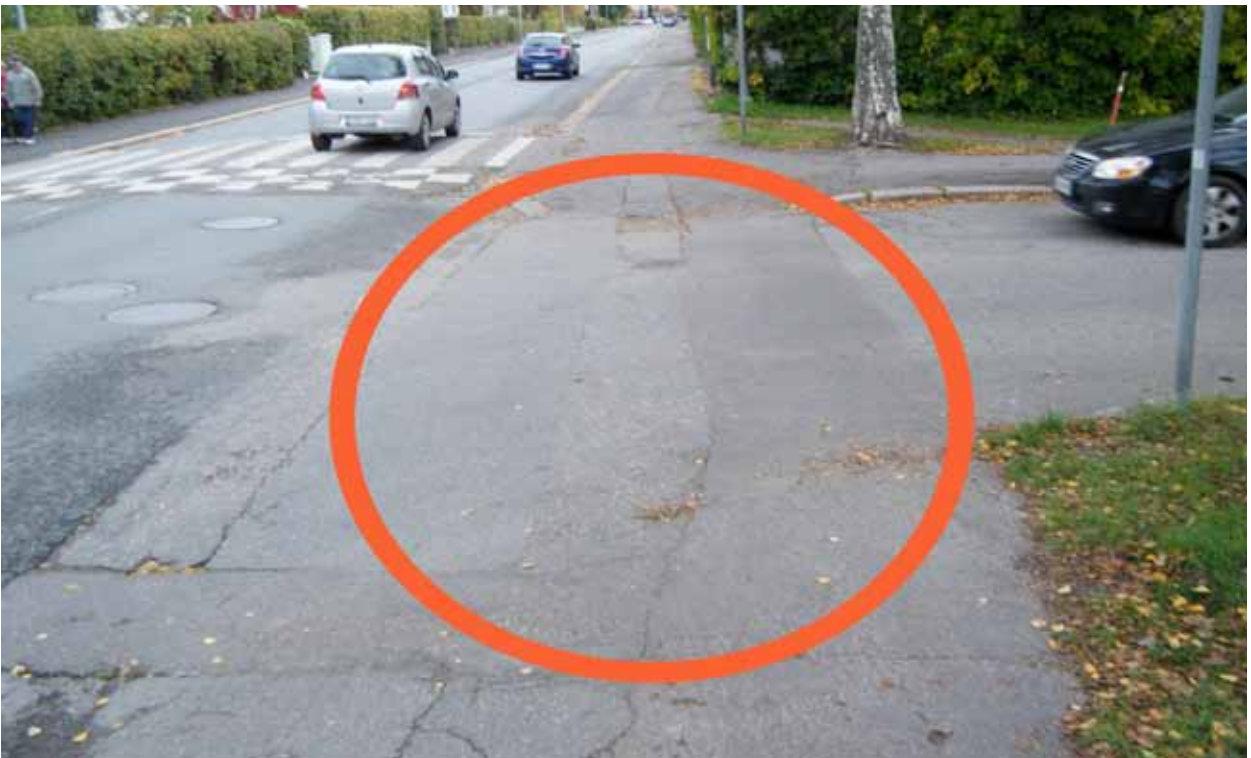
Kuva 136. Pyörätien jatke puuttuu.

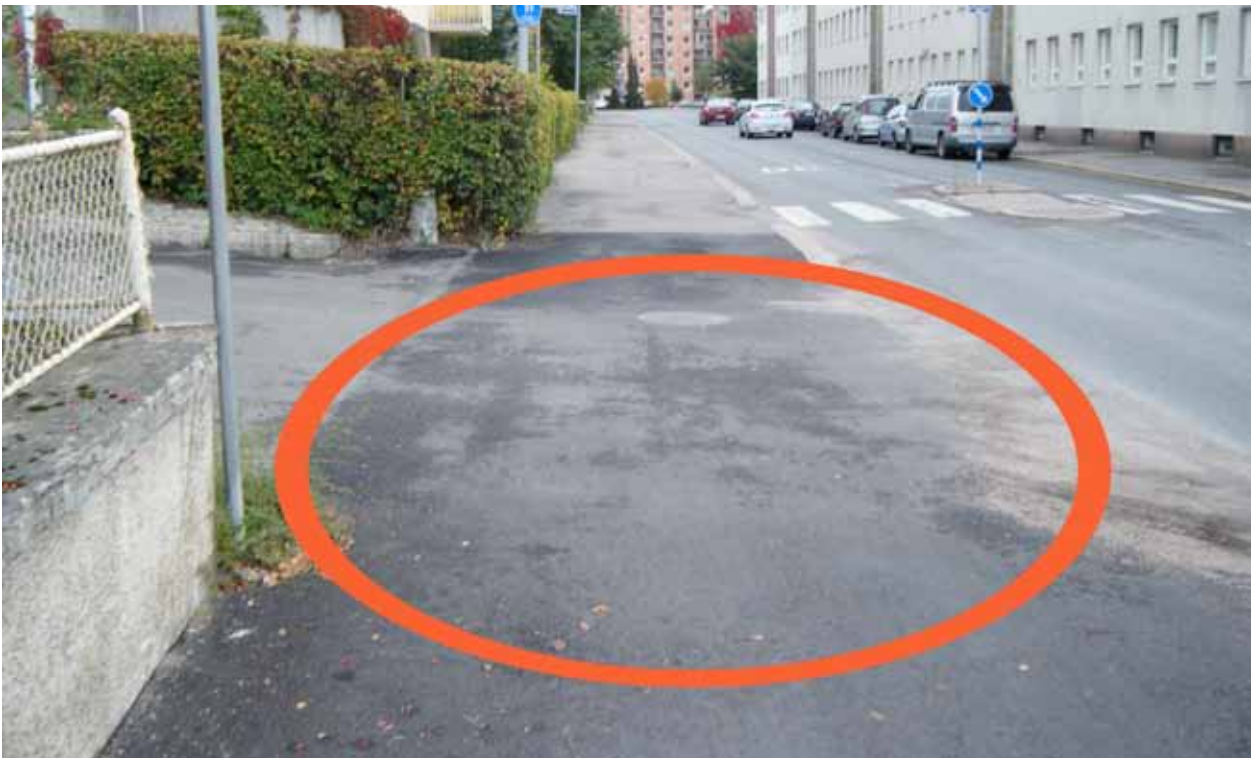
Kuva 138. Pyörätien jatke puuttuu.

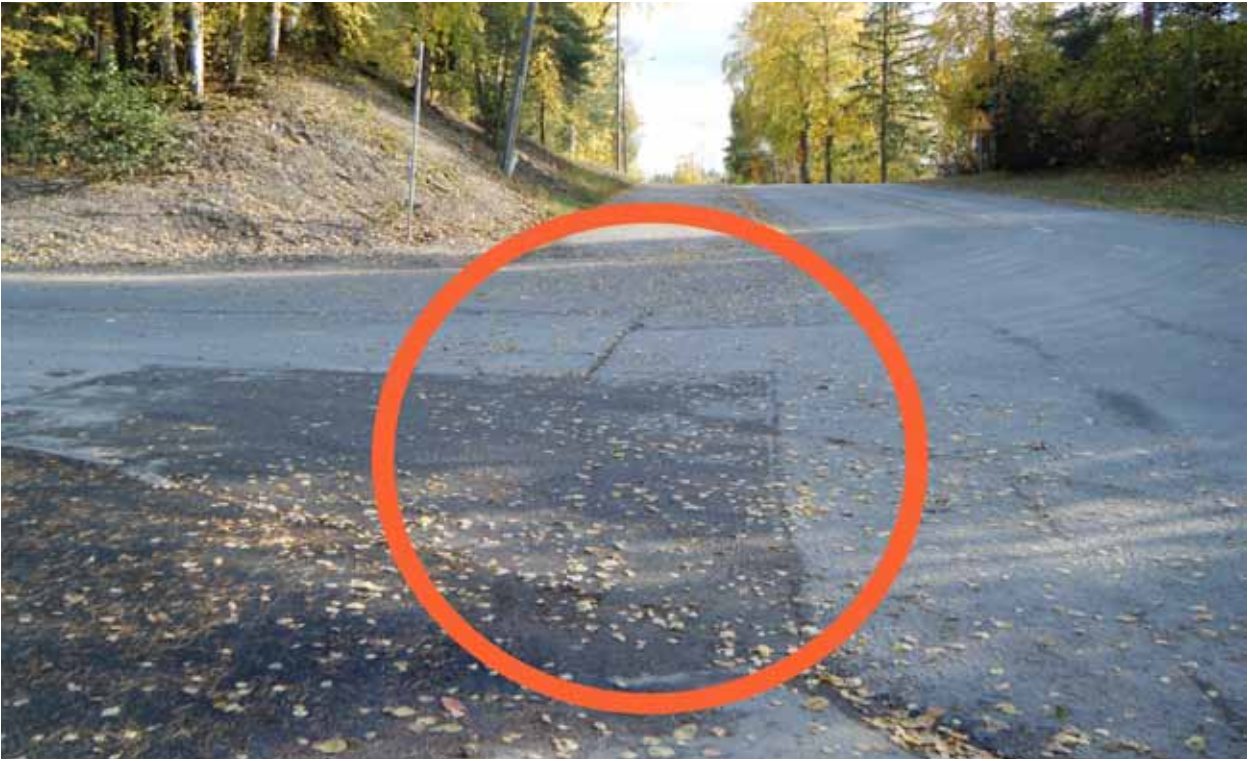
Kuva 139. Pyörätien jatke puuttuu.

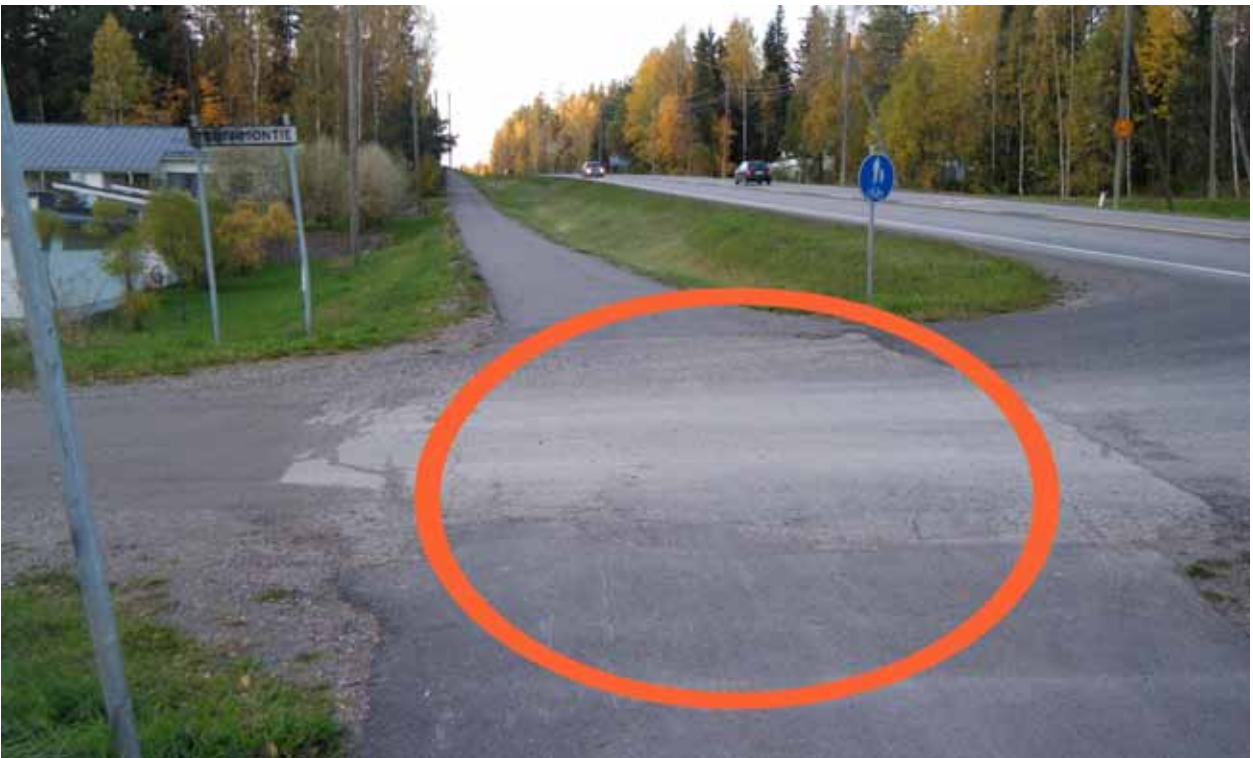
Kuva 140. Pyörätien jatke puuttuu.

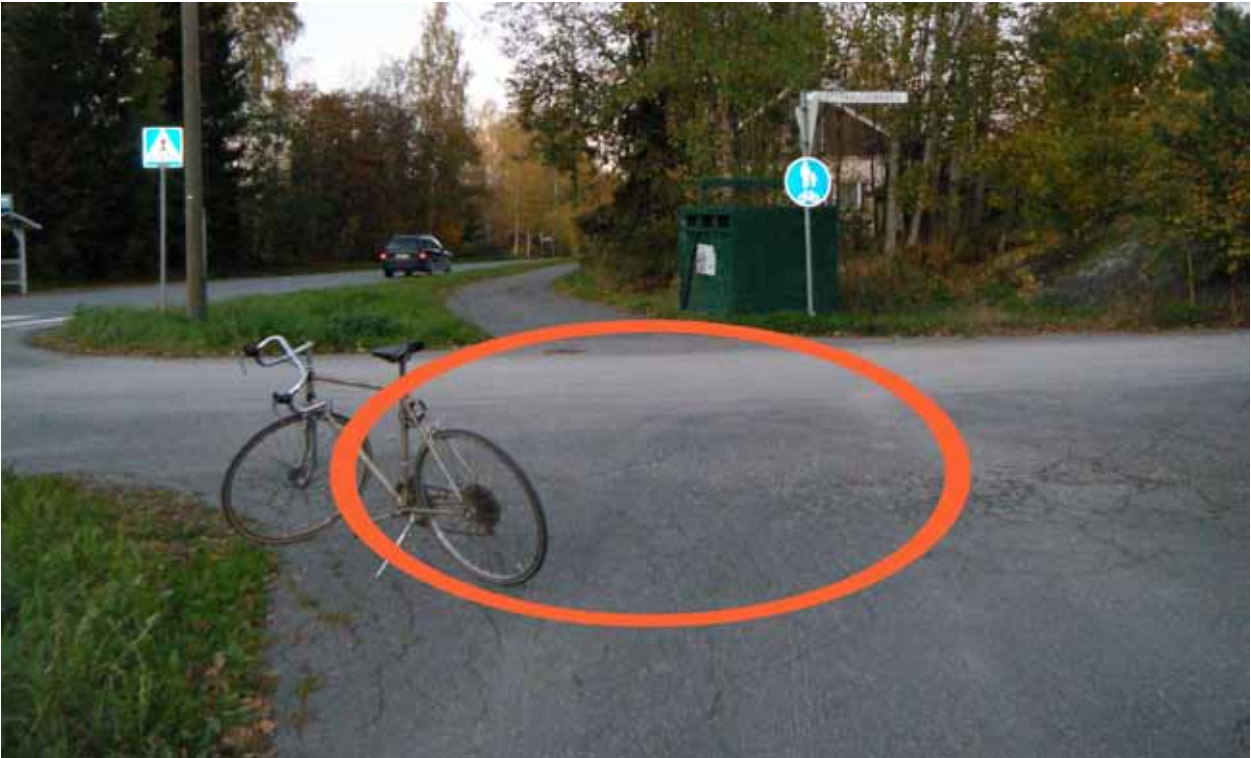
Kuva 142. Pyörätien jatke puuttuu.

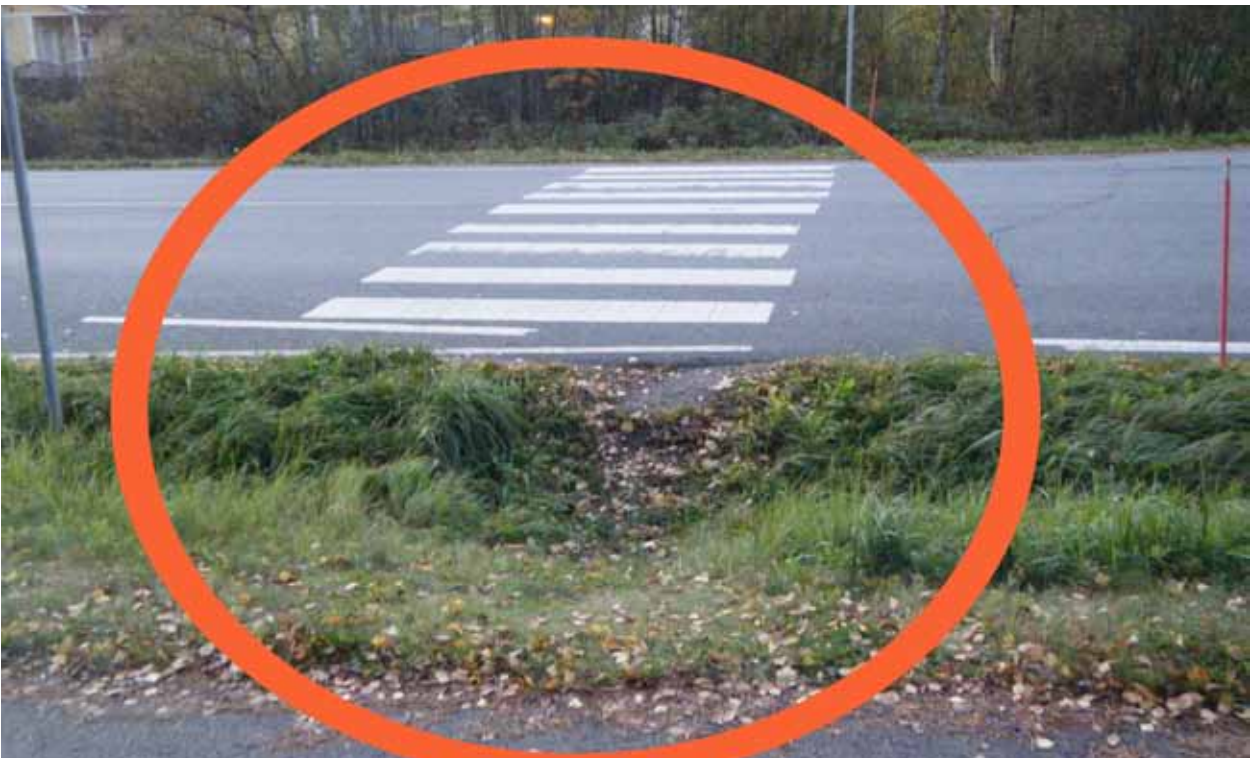
Kuva 144. Kevyenliikenteen väylältä ei yhteyttä suojatielle.

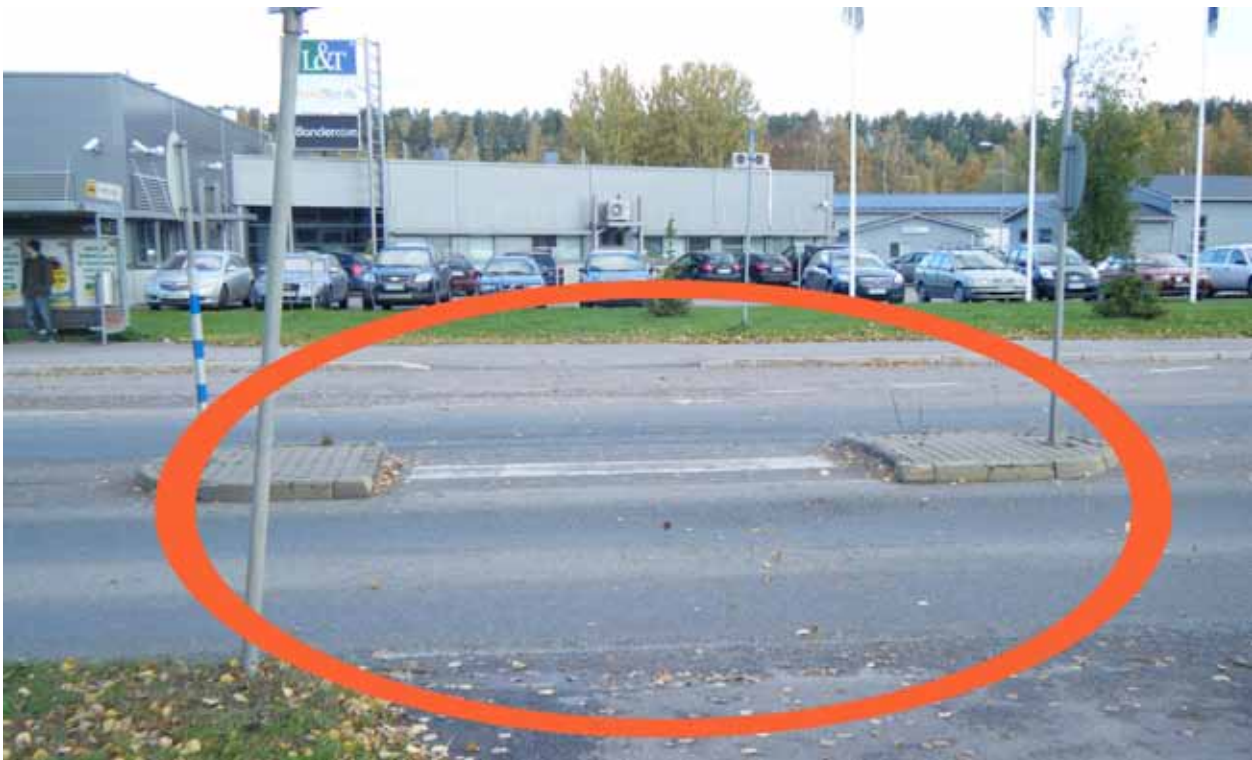
Kuva 148. Pyörätien jatke puuttuu.

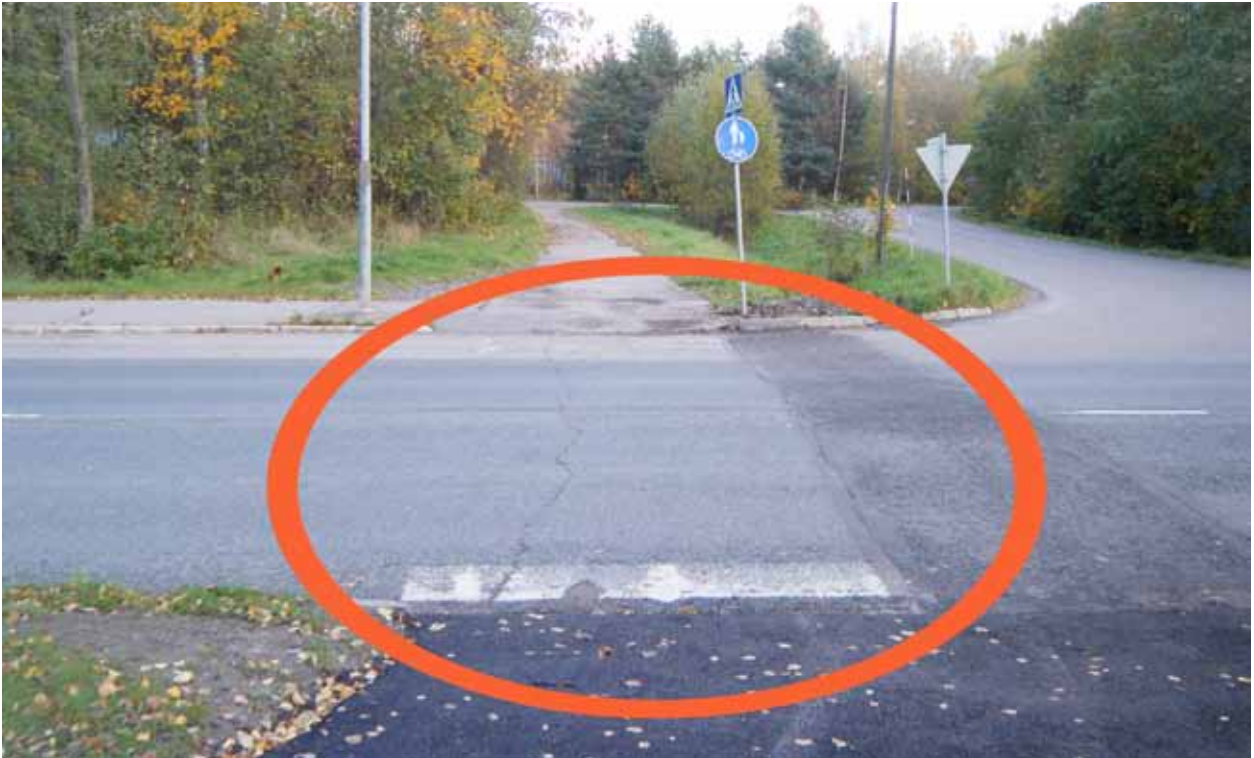
Kuva 149. Pyörätien jatke puuttuu.

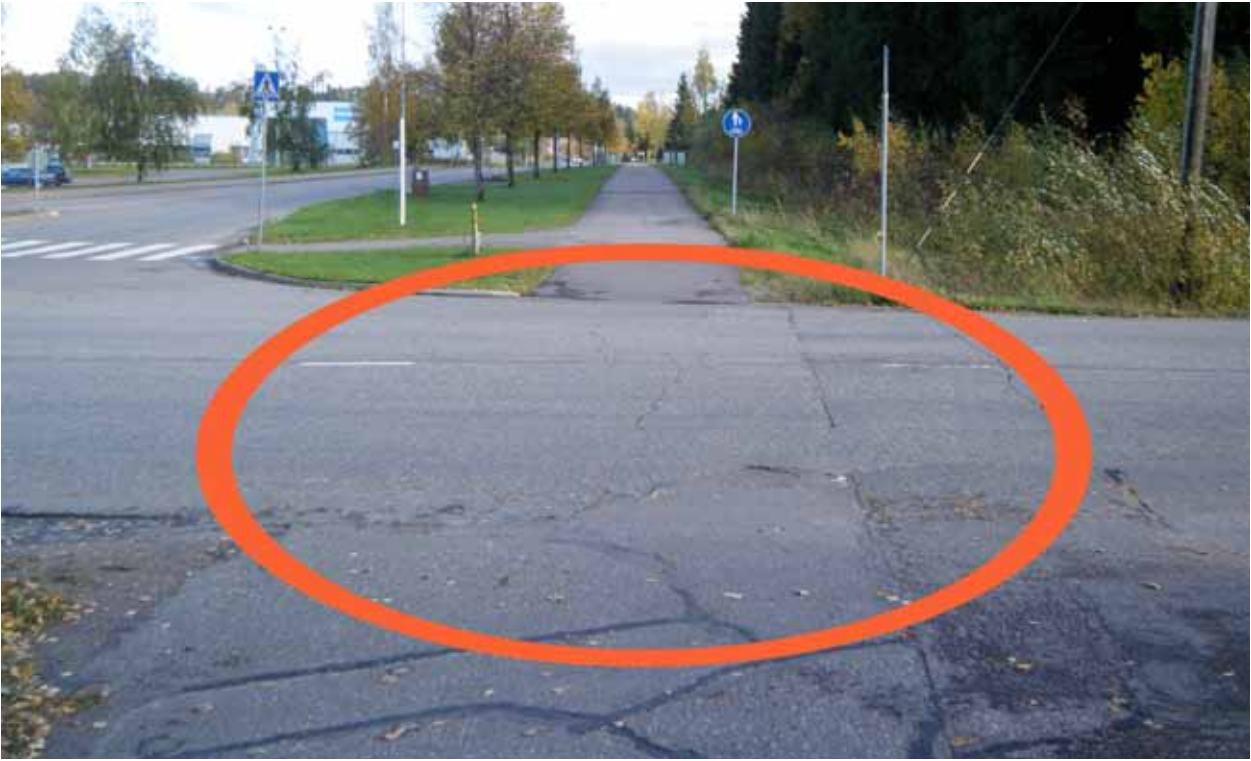
Kuva 151. Pyörätien jatke puuttuu.

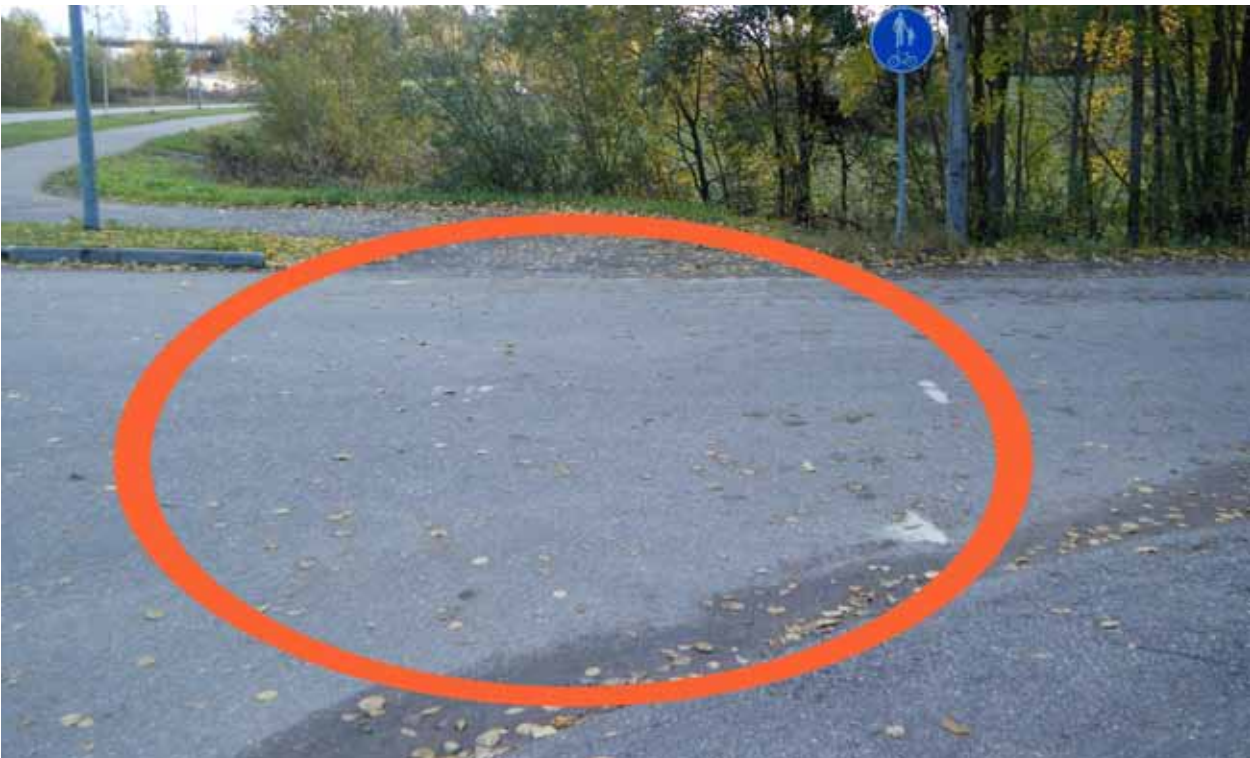
Kuva 152. Pyörätien jatke puuttuu.

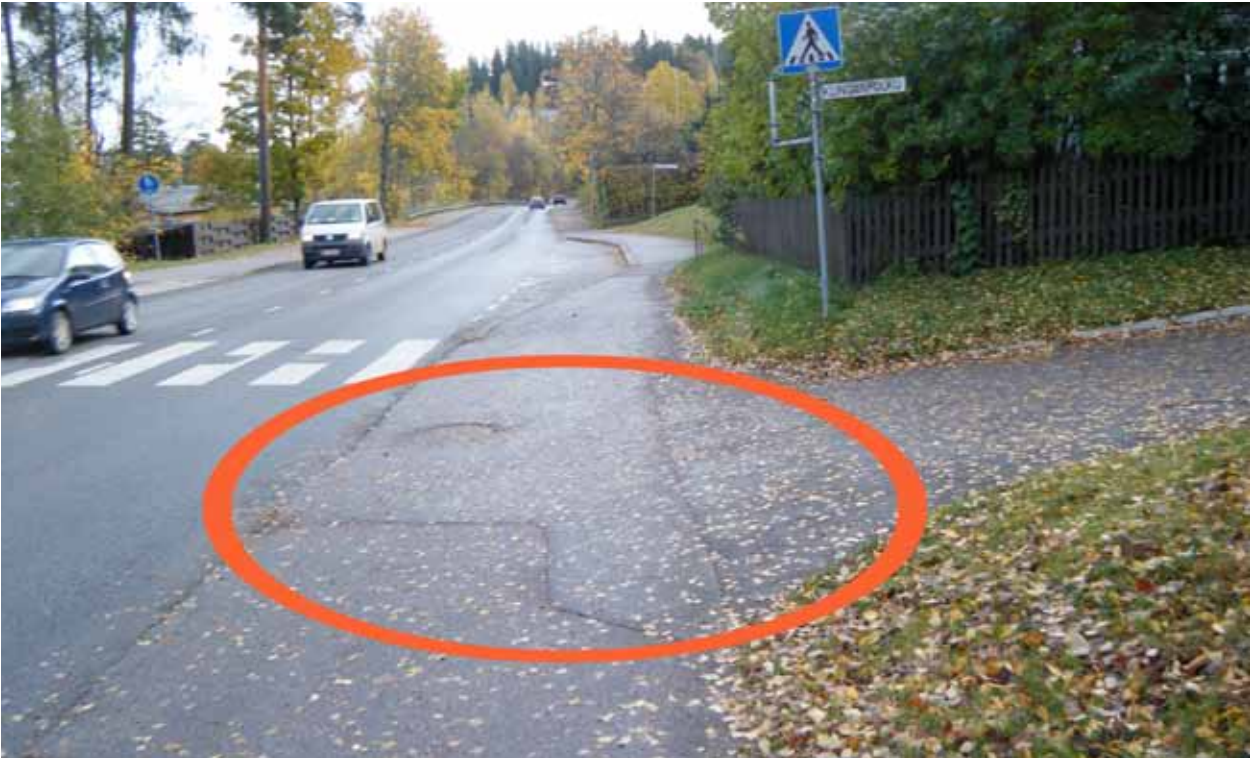
Kuva 155. Pyörätien jatke puuttuu.
