Lahden kaupunki

A-kunnossapitoluokan kevyen liikenteenväylien kuntotutkimus 2011

Liikennemerkkit ja muut merkinnät

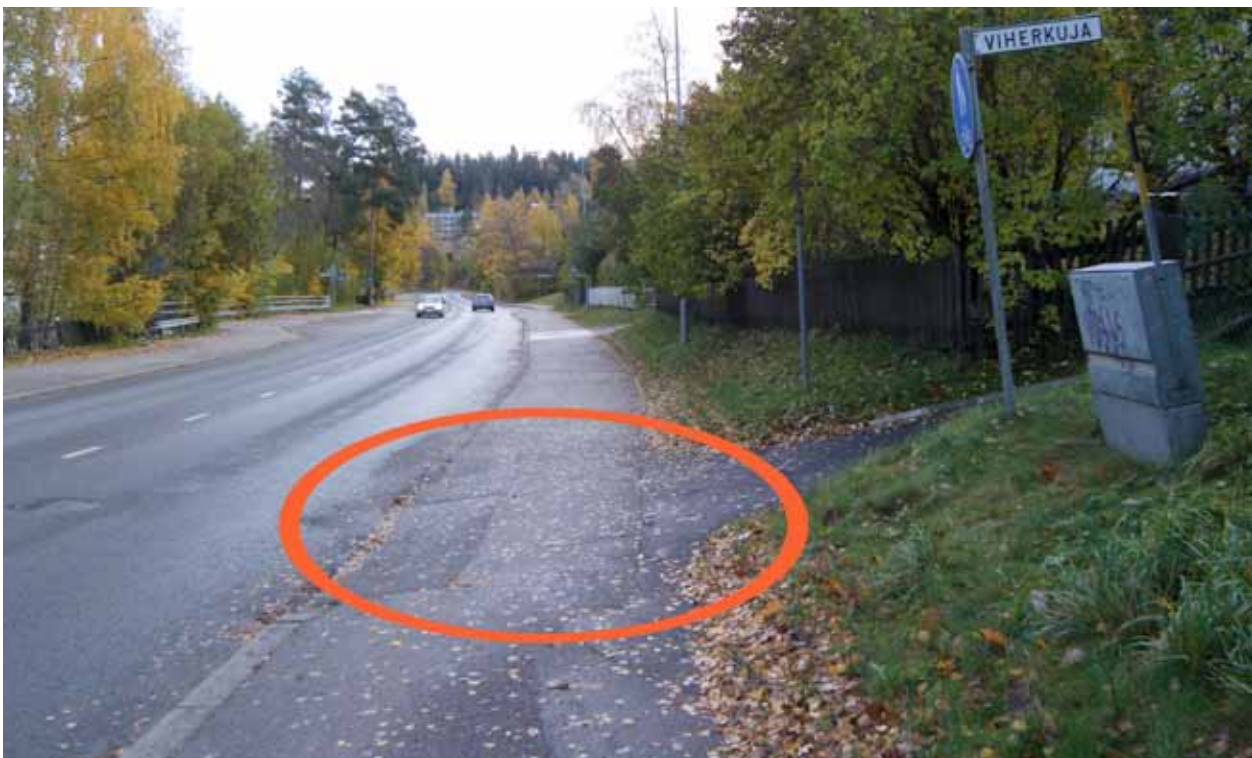
Kuva 156. Pyörätien jatke puuttuu.
