Rivipelti- ja tiilikatteen korjaus

Esimerkkikohteet Case 1 ja 2

Opinnäytetyö

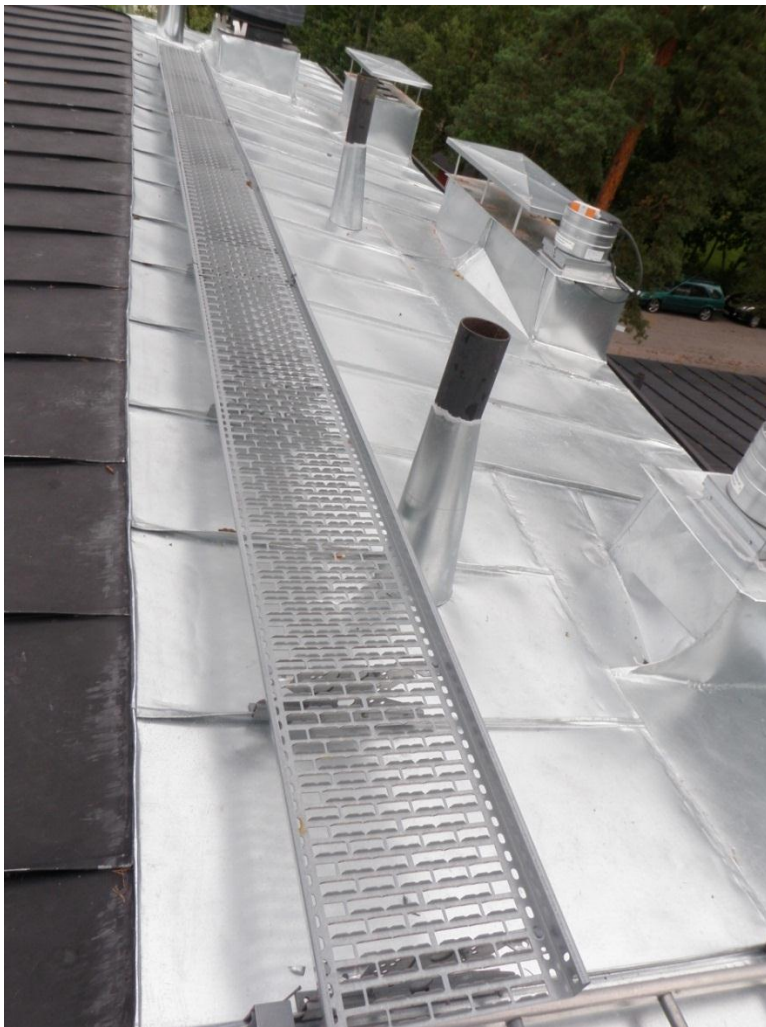
Tiili- ja peltikatteissa läpivientejä varten on olemassa valmiit tiivistyskappaleet, joilla on mahdollista saada tiivissaumainen vienti hoidettua vesikatteen läpi. Rivipeltikatteessa läpivientien ympärille tehdään metalliset tyvikartiot (kuva 1.) ja ylösnostot joiden minimimita on 300 mm. Tyvikartioiden ja nostojen reunat saumataan elastisella saumamassalla, joka kestää katteen lämpöliikkeen (RT 85-10862, 3).

Kuva 1. Rivipeltikatteen läpivientejä, Case 2, kuva Olli Suominen, 2011

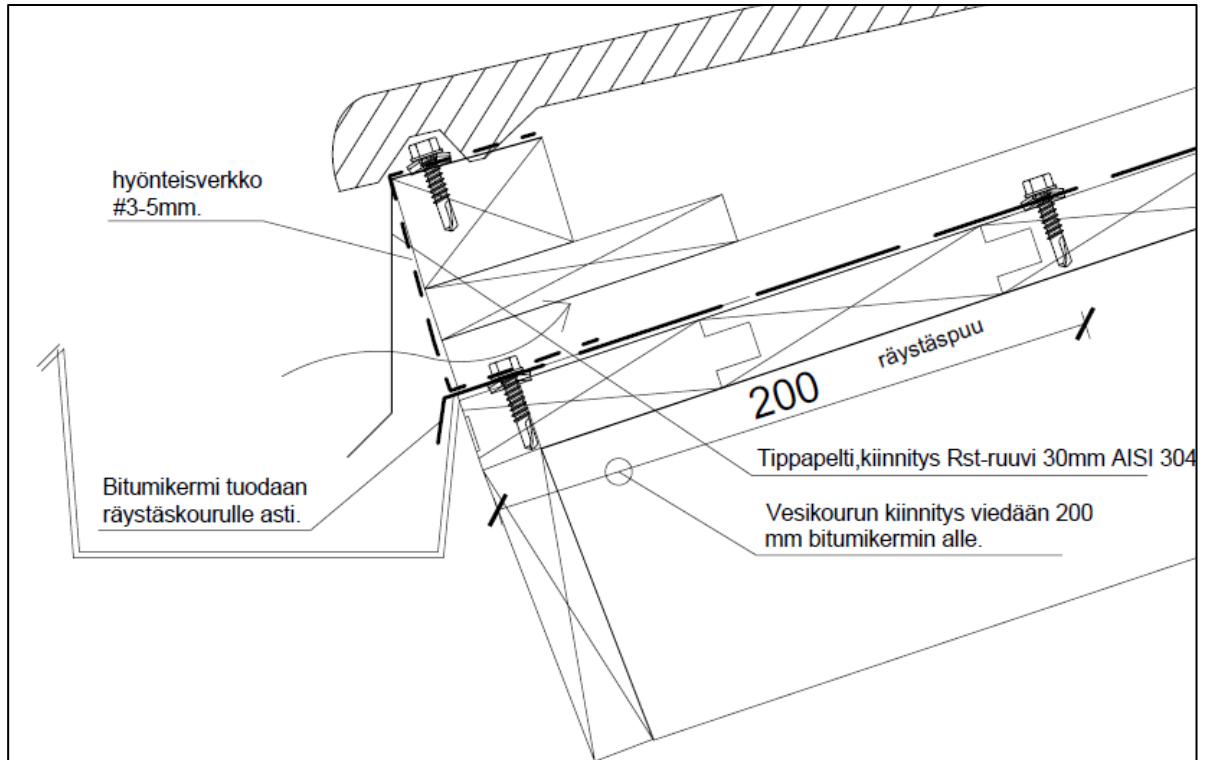
Kaikki tämä aiheuttaa vaikeuksia kunnollisen katon korjaussuunnittelussa, jossa tarkoitus on saada rakenne täyttämään nykymääräykset. Kattokoron muuttamista on syytä välttää korjaustoimenpiteen aikana, koska se lasketaan julkisivun muutokseksi ja siten toimenpide vaatii rakennusluvan. Luvan hakuprosessista aiheutuisi ylimääräistä vaivaa. Tämän takia katon rakenteita tulee usein kasvatettua sisäänpäin, jolloin hyödynnetään ullakotilaa. Räystäään tuuletus on hyvä hoitaa yläpohjaan räystäään alapuolelta, laudoituksen välistä. Tämä mahdollistaa ison ilmanvaihtomäärän, jolloin se käy myös isoihin katoihin, ja on lisäksi helppo toteuttaa. Katteen alapuolinen tuuletus on tehokkain suorittaa rännin alta. (Kuva 2.)

Kuva 2. Alaräystäältä hoidettu tuuletus, Case 1, Olli Suominen, 2011

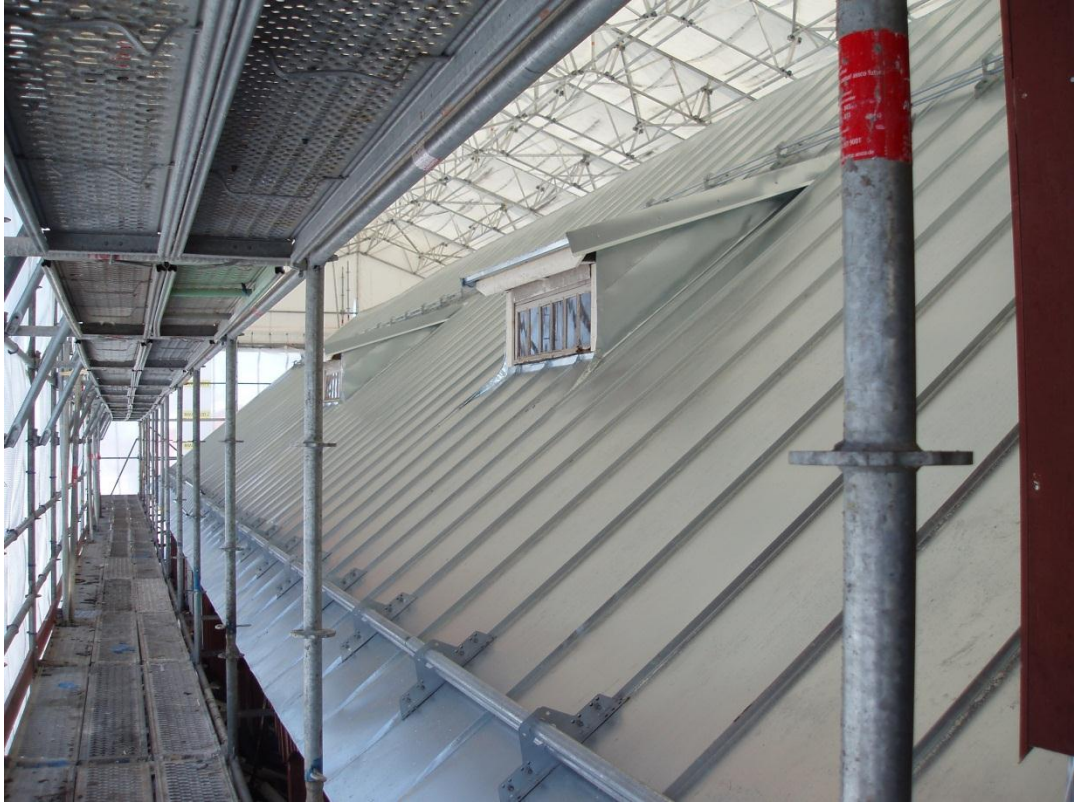
Kuva 3. Sääsuoja sisältä. Konsultointi Kareg Oy:n arkisto, 2010

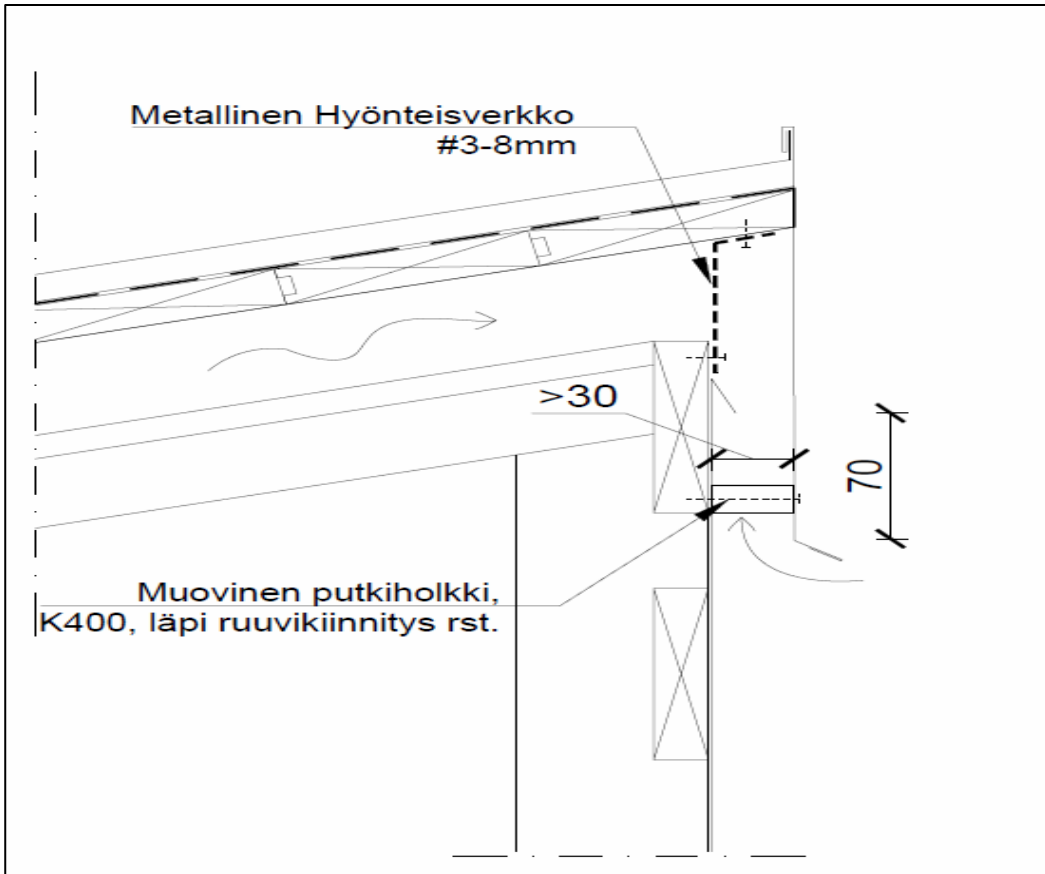
Peltirivin enimmäispituus on 10 metriä. Pidempiin lappeisiin tulee tehdä liikuntasauva, jotka tulee limittää toisiinsa nähden vähintään 500 mm. Pellitys pitää viedä räystäään yli 30-50 mm, jolloin katteelta tuleva vesi ei pääse ulkoseinä rakenteisiin. Räystäät varustetaan aina myrskypellillä. Pulpettikatoissa yläräystäällä pellitys ulotetaan vähintään 70 mm seinärakenteen yläreunan alapuolelle (Kuva 4).

Kuva 4. Pulpettikaton yläräystään detalji, Case 2, Olli Suominen, 2011
