KUMIBITUMIPOHJAISIEN GEOMEMBRAANIEN
ASENTAMISEN LAADUNVALVONTA

Antti Kortelainen
Opinnäytetyö
24.1.2012
Rakennustekniikan koulutusohjelma
Oulun seudun ammattikorkeakoulu

Kumibitumipohjaisien geomembraanien asentamisen laadunvalvonta

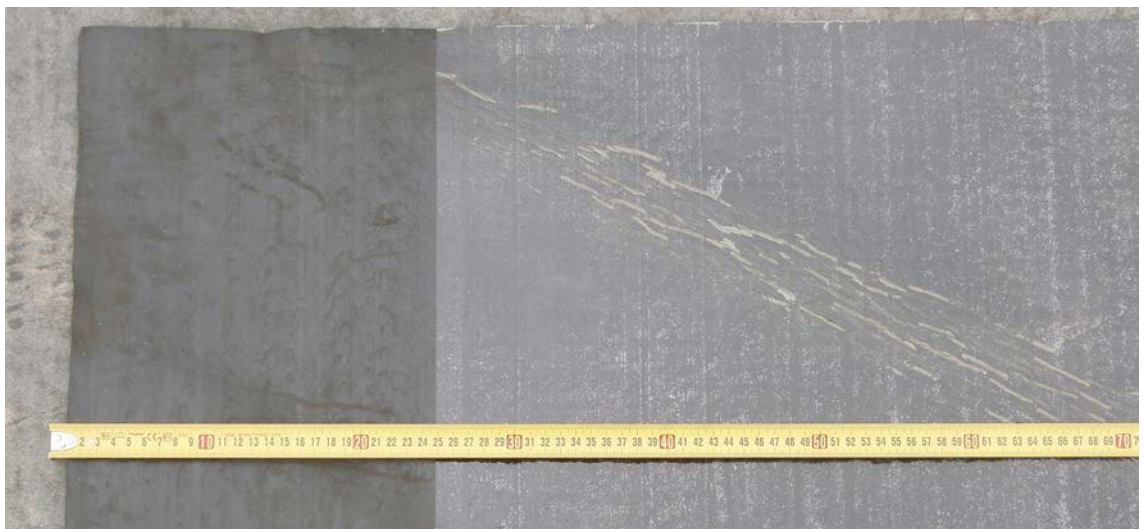
KUVA 5. Teranap 331 TP –kumibitumipohjaisen geomembraanin alapinnan 250 mm:n levyinen hitsaussauma, josta suojamuovi poistettu (2011)

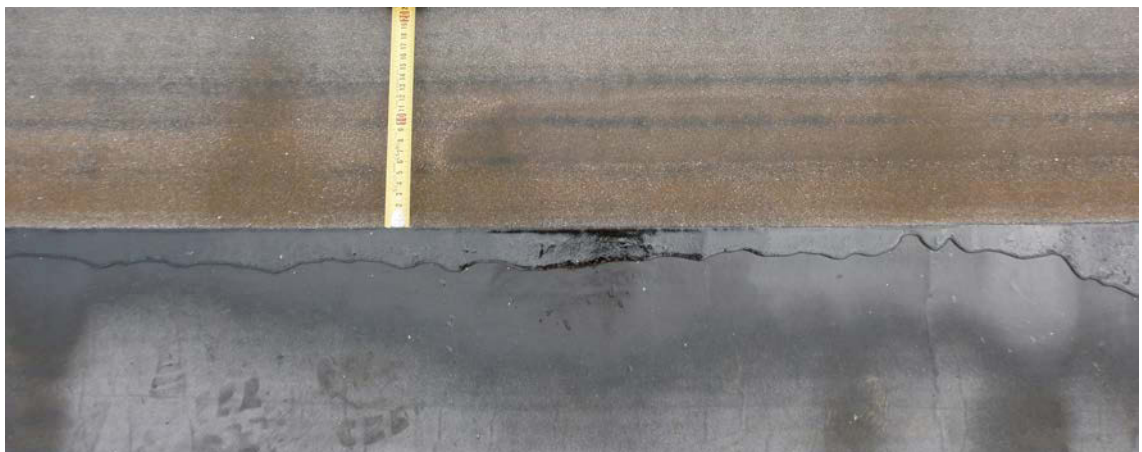
KUVA 14. Asentamisen laatuvaatimukset täyttävä sauma (2011)

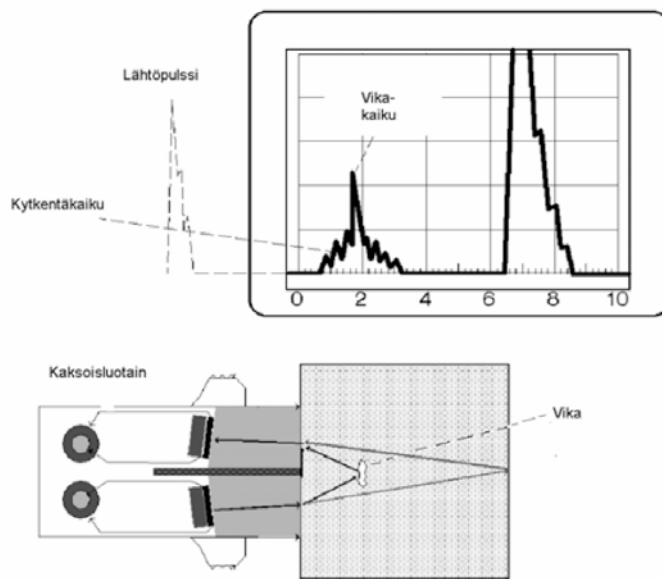
Jos tutkittavassa materiaalissa on jotain vikaa, lähetetty ultraäänipulssi heijastuu osittain epäjatkuvuuskohdan rajapinnasta ja on nähtävissä ultraäänitutkan kuvapinnalla vikakaikuna (kuva 19) takaseinäkaikun lisäksi. Ultraäänen suurella vahvistuksella tai tutkittavan materiaalin pinnan ollessa karhea tapahtuu äänen siirtyminen suoraan kaksoisluotaimen lähettimestä vastaanottimeen. Ultraäänitutkan kuvapinnalle muodostuu häiriökaiku eli kytkentäkaiku (kuva 19). Kytken-
täkaiku on tavallisesti niin pieni tai sitä ei edes synny, eikä se näin ollen vaikuta ratkaisevasti epäjatkuvuuskohtien havaitsemiseen. (Berke 1993, 19.)

KUVA 19. Ultraäänipulssin heijastuminen viallisesta kohdasta ja näkyminen ultraäänitutkan kuvapinnalla (Berke. 1993)
