KYMENLAAKSON AMMATTIKORKEAKOULU

Oskari Talka

TYYPILLISEN PUURAKENTEISEN KYLÄKOULURAKENNUKSEN  
KEHITTÄMISSUUNNITELMA

Opinnäytetyö 2012

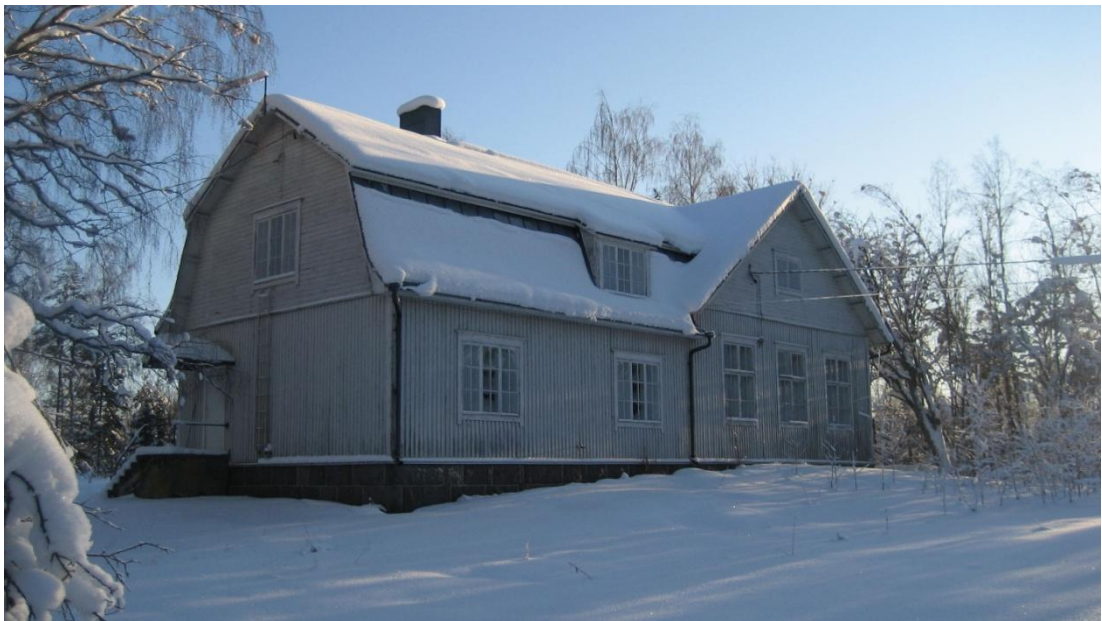
Rakennuksen lähiympäristö muodostuu pääosin soratiestä sekä nurmikkoalueista. Koulu on rakennettu mäen päälle, joten rakennuksen reunusmaat joko kaatavat rakennuksesta pois päin tai ovat tasaiset. Aikakauteen liittyen rakennuksen ympärille ei ole rakennettu salaojitusta eikä sadevesijärjestelmää, mutta pidempiaikaisen käyttäjän mukaan rakennuksen vierusmaat ovat silti pysyneet suhteellisen kuivina.

Kuva 16. Koulu ja sen lähiympäristöä luoteispuolelta (Talka 2012)

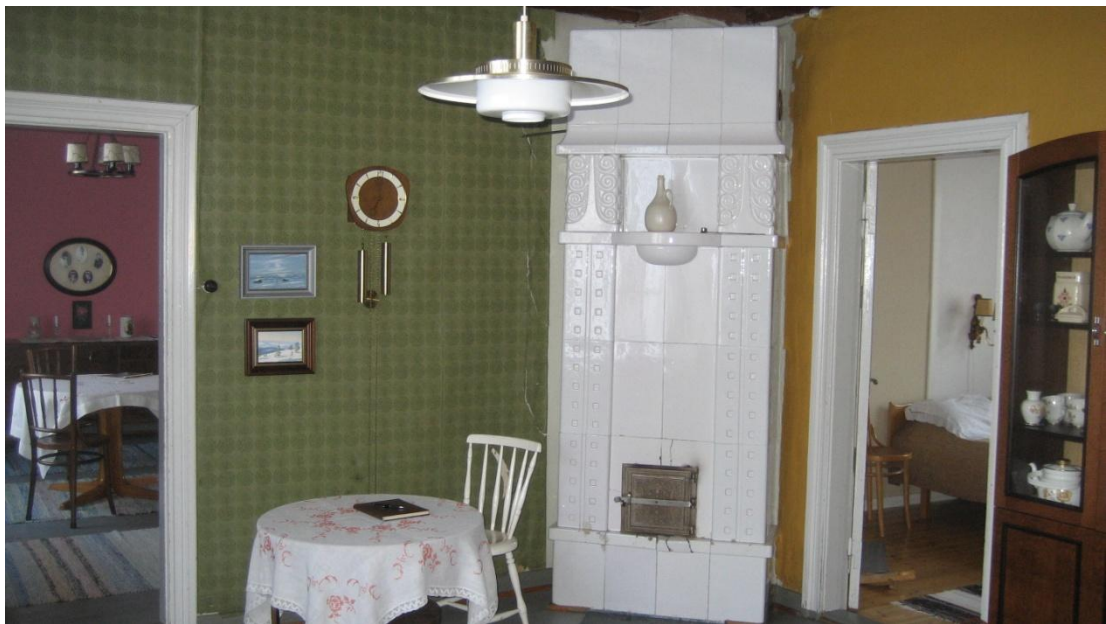
Seinien sisäpinnat ovat pinnoitettu pinkopahvilla tai hieman paksummalla kartongilla. Muutamissa paikoissa on käytetty myös tavallista tapettia, kuten alakerran pienemässä vessassa. Pinkopahvit ja kartongit ovat päässeet muutamissa paikoissa repsahamaan huonoon kuntoon. Myös alakerran pienemmän vessan tapetit ovat päässeet irtaamaan seinistä. Tiilirakenteisten väliseinien rappaukset ovat paikoitellen halkeilleet ja rapistuneet. Seinissä ei ilmene kosteuden aiheuttamia tummentumia.

Kuva 22. Rakennuksen seinän pintaa sisäpuolelta alakerrasta opettajan asunnosta (Talka 2012)

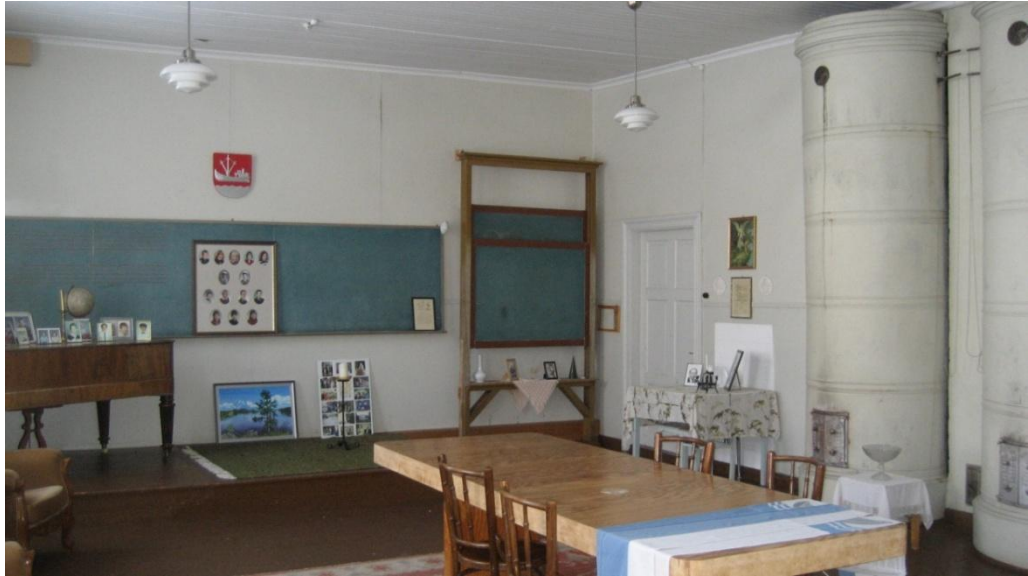
Lattiamateriaalina on ruskeaksi maalattu lautalattia. Alakerran opettajan asunnon lautalattia on jälkepäin päällystetty muovimatolla. Lautalattia on aikojen saatossa pääsyt kulumaan paikoitellen huonoon kuntoon. Myös hirsirakentamisen tyypillisenä piirteinä ovat etenkin yläkerran hirsipalkistot päässeet elämään ja painumaan sen verran, että selviä epätasaisuuksia on havaittavissa.

Kuva 23. Alakerran luokkahuone (Talka 2012)

Rakennuksen perustuksien hyvän kunnon vuoksi niille ei tehdä mitään. Alapohjan lattiarakenne aukaistaan purkamalla vanha lautalattia pois. Alapohjan purueristys poistetaan ja samalla nähdään alapohjarakenteiden kunto. Ovatko purueristeet pysyneet kuivina ja ovatko rakennuksen alimmat hirsikerrat säilyneet ilman lahovaurioita. Jos vahingoittuneita rakenneosia havaitaan, niin ne korjataan kuntoon. Muuten purueriste korvataan puhallusselluvillalla lämmöneristävyyden paranemisen vuoksi. Lattiavasojen päälle laitetaan ilmansulkupaperi ja rakennetaan uusi lautalattia.

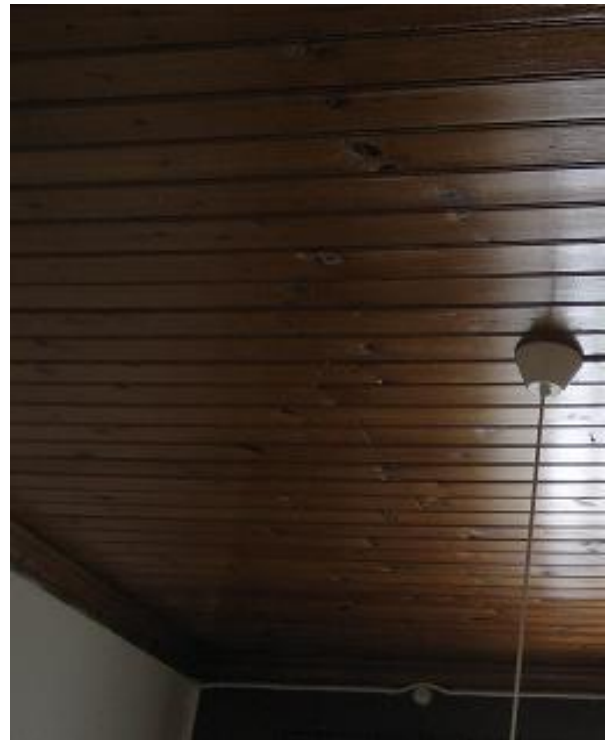
Opettajien asuintiloissa sisäkattomateriaalina on käytetty ruskeaksi petsattua paneelia. Opiskelutilan kattopaneelit ovat maalattu valkoiseksi. Sisäkatossa ilmenee kahdessa kohdassa vesikatteen aiheuttaman vuodon aiheuttamia kosteusvaurioita. Tämä ilmenee paneelin tummumisella ja maalin hilseilyllä. Sisäkatossa on myös aistittavissa pieniä epätasaisuuksia, joka on hyvin tyypillistä hirsirakentamisessa.

Kuva 25. Ruskeaksi petsattua kattopaneelia (Talka 2012)
