Teollisuusrakennusten inventointi

TEOLLISUUSRAKENNUSTEN INVENTOINTI

Insinööriyöni tavoitteena on selvittää mitkä rakennukset ovat säilytettävä, jos Porin kaupunki kaavoittaa Karjarannan korttelin 20 tontin 20 läntisen osan kerrostaloasuin alueeksi.

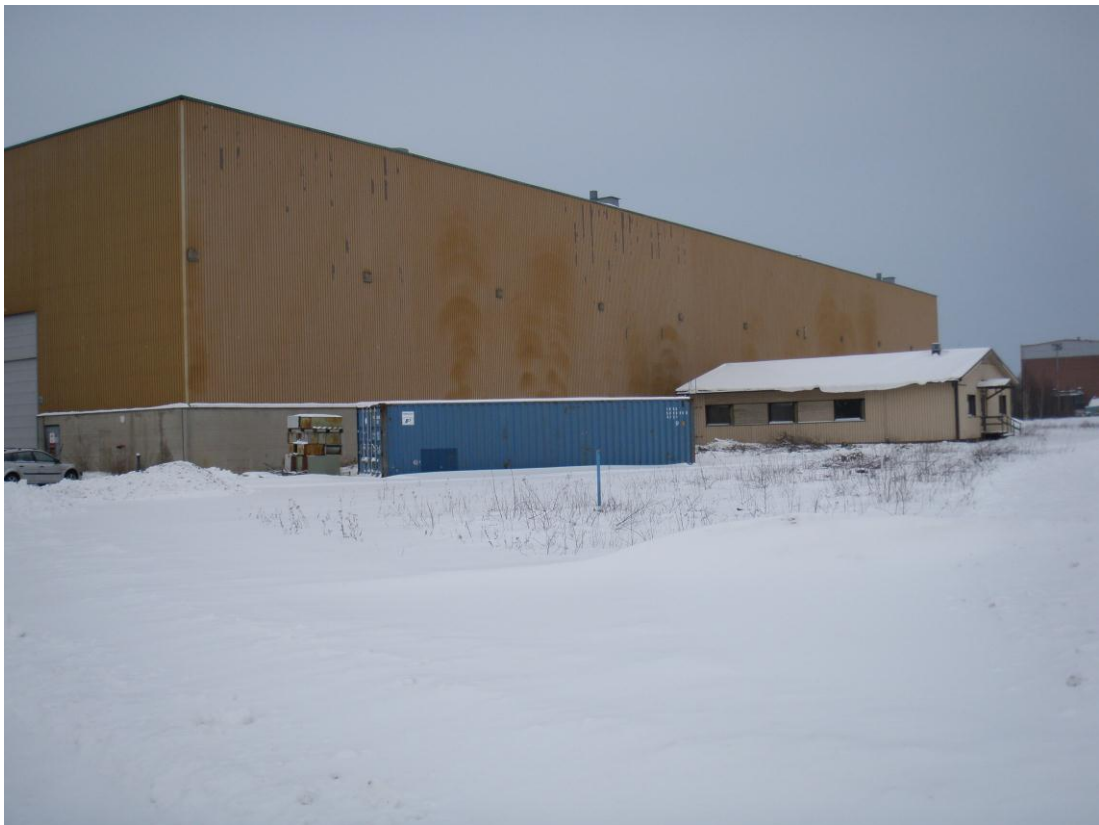
Rakennus 1975 rakennettu Rauma-Repolan ammattikoulun työpajahalliksi, koulutoimintaa rakennuksessa on ollut vielä 1990-luvulla, jonka jälkeen työvoimakoulutus siirtyi Porin aikuiskoulutuskeskukselle. Rakennus on kuvassa 2. Rakennuksen on suunnitellut Arkkitehtitoimisto Reijo Louhimo Ky. Isohallirakennus on 100 m pitkä 25,5 m leveä ja 14,3 m korkea. Kokemäenjoen puoleisella pitkällä sivulla on 7,5 m leveä levike, jossa sijaitsee alakerrassa väestönsuoja, muuntaja huoneet ja sähkönjakokeskus. Kaksikerroksinen 9 m korkean betonirunkoisen levikkeen yläkerrassa on luokkahuoneita. Hallirakennuksen seinät ja katto on kuumasinkittyä poimulevyä. Poimulevyn pinta on säilynyt suhteellisen hyvin ajan saatossa, lukuun ottamatta aivan seinän yläosan ruostevauriota. Väestönsuojassa toimii nykyään Metso Paper:n arkistona, ja luokka huoneet ovat varastokäytössä. Työpajahalli on täysin käyttö kunnossa, ja Metso Paper:lla halli onkin päivittäisessä käytössä. Työpajahallissa on kaksi hallinlevyistä nosturirataa.

Kuva 2. Rauma-Repolan ammattikoulun entinen työpajahalli (kuva Riitta Takala).

Rakennus 21-21-20-15 on alueen parhaiten säilynyt rakennus. Aluetta muutettaessa kerrostaloasuin-alueeksi, rakennus korkeana ja muutenkin isona estäisi näkyvyyden joelle.

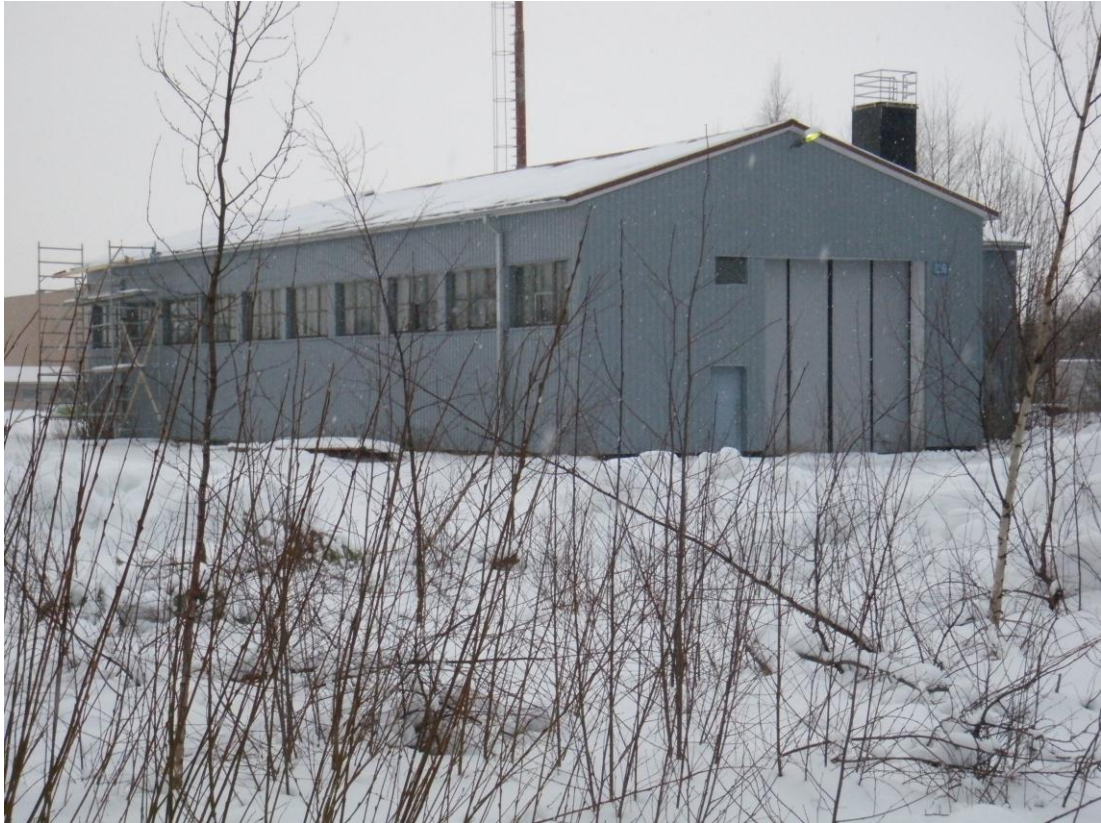
Rakennus on ollut alun perin Porin kaupungin sementtivalimo. Rakennettu 1949-1950, suunnitellut Porin kaupungin rakennustoimiston insinööriosasto. Vuonna 1956 Rauma-Repola osti rakennuksen, ja sen jälkeen siinä on toiminut sahaamona. Vielä vuonna 2007 rakennus on ollut Holmin Worksin kylmävarastona, minkä jälkeen he ovat laittaneet rakennusta. Tiilirunkoisena rappauksella aikoinaan pinnoitetun, rakennuksen ulkovaippa on pellitetty, koska vanha rappaus on ajansaatossa lohkeillut. Kuvassa 3 näkyy Metso Paperi:n kunnostama julkisivu. Itäpäädyn iso nosto-ovi on vaihdettu paljeoveen, ja muutkin ovet uusittu. Ikkunat ovat edelleen alkuperäiset. Länsipäädyssä vielä 2006 olleet kuljettimet on purettu, ja länsipäätyyn on jäänyt vain yksi oviaukko. Rakennuksen katto ja rännit on uusittu, sekä sisällä on pinnoitettu. Lattiaa on vahvistettu, ja rakennuksessa on uusi nosturirata. Rakennus on kellarillinen, ja koska pohjavesi on alueella korkealla, se pyrkii nousemaan kellariin. Tätä vuokraaja joutuu hoitamaan uppopumpulla. Tilat, joita Metso Paper ei tarvitse toimintaansa, ovat entisellään. Rakennus on tällä hetkellä käytössä ja lämmin.

Kuva 3. Kuvassa vanha sementtivalimo (kuva Riitta Takala).

Rakennukseen 21-20-20-13 Metso Paper on tehnytkin pintaremonttia ja muita muutoksia vastaamaan omia tarpeitaan, kuten edellä todettiin. Kellarillisen rakennuksena tämänkin rakennuksen perustukset ovat varmaan aikoinaan päässeet kastumaan, koska kellarissa oli uupopumppu. Metso Paper:n kunnostamista sisätiloista kuva 13.

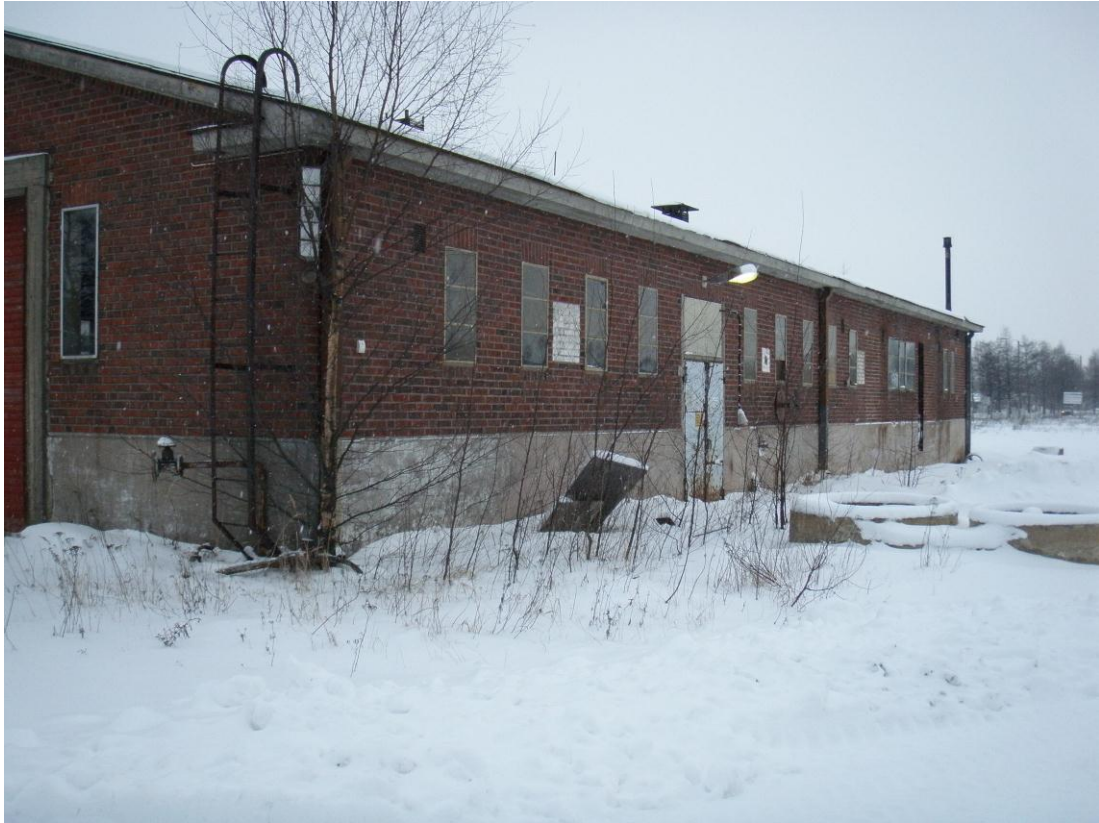
Tiilirunkoinen yksikerroksinen 1936 rakennettu varastorakennus, rakennus kuvassa 5. Rakennus on perustettu maanvaraiselle laatalle, rakennuksen pohjoissivun lastauslaituri on purettu, sekä aukotukseen on tehty muutoksia. Rakennuksen itäpäädyssä on sijainnut polttoaine varastot, ja sisältä on myöhemmin vanha kiviväliseinä purettu, ja korvattu teräs kattotuoli vahvistuksella. Rakennuksen on suunnitellut Butuelin, Suomalainen Shell Oy:n teknillinen osasto, Helsinki. Nykyisin rakennus on Metso Paperin testauskäytössä. Liitteenä 2006 Mikko Helmisen tekemä rakennusinventointi (Liite 1A-E).

Kuva 5. Suomalainen Shell Oy varastorakennus (kuva Riitta Takala).

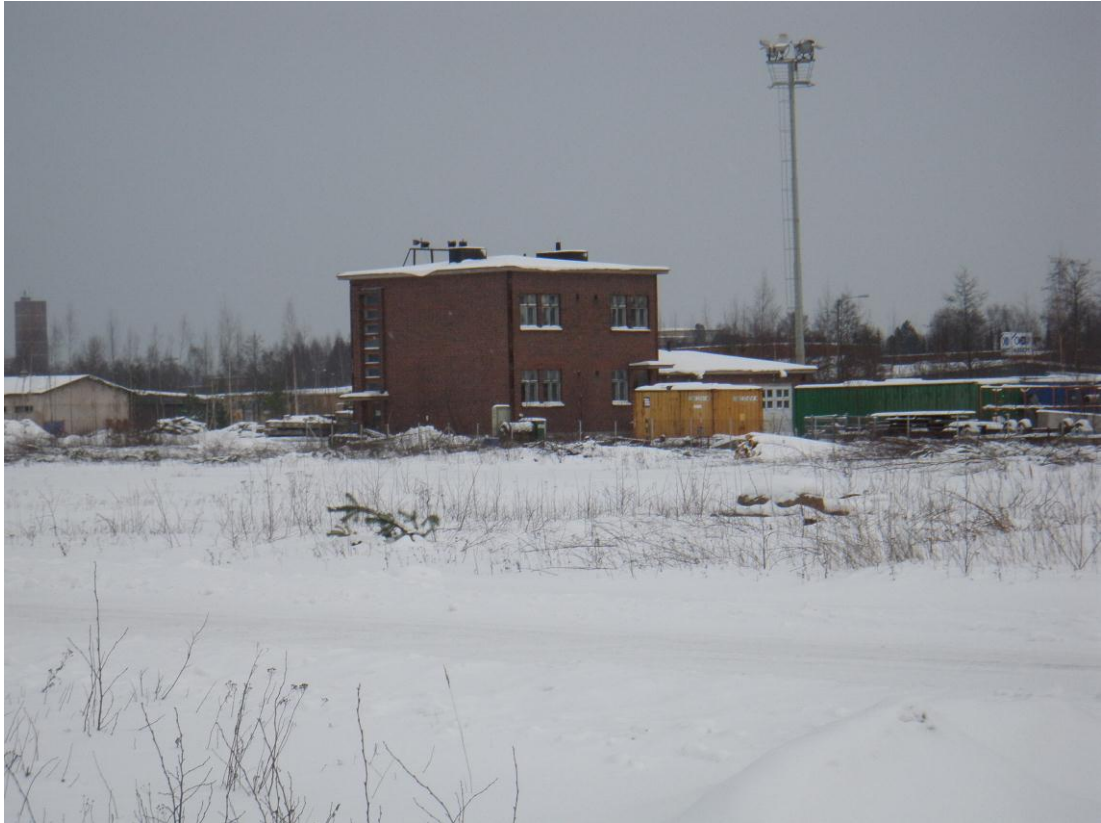
Suomalaisen Shell Oy teknillisen osaston rakennuttama, Porin varastoalueelle asuin- ja autovajarakennus, joka näkyy kuvassa 6. Suomalainen Shell oy perusti Poriin Nobel Standarin viereen oman öljyn tuonti satamansa 1937, jolloin rakennutti samalla asuin- ja autovajarakennuksen. Rakennus aika 1936, suunnitellut ”V.L.” Suomalainen Shell Oy, Tekninen osasto, Helsinki. Rakennuksen asuin osa on kellarillinen kaksikerroksinen betonirunkoinen tiilivuorattu sisäpinnoitteena rappaus. Rakennuksen sisätilojen rappaus hilseilee kosteuden vaikutuksesta, joka puolella rakennusta. Kellarillisen rakennuksen perustukset ja kellari uivat, kuten kuvasta näkyy. Alueella korkealla oleva pohjavesi nousee kellariin, ja on näin ajan saatossa rasittanut perustuksia, ja tuonut kosteutta rakennukseen. Ulkoa rakennus on säilynyt hyvin, mutta sisältä rakennus on erittäin huonokuntoinen. Liitteenä 2006 Mikko Helmisen tekemä rakennusinventointi (Liite 1A-E).

Kuva 6. Suomalainen Shell Oy Asuin- ja autotallirakennus (kuva Riitta Takala).

Rakennus 21-20-20-16 vaatisi mittavia sisätilojen korjaustöitä, huonokuntoisuutensa tähden, joita kosteus ja veden pääsy rakennukseen on aiheuttanut. Kuvassa 12 näkyy kuinka rakennuksen rappaus on irronnut alustastaan. Rakennuksen kaikki sisäseinät kellarista toiseen kerrokseen olisi puhdistettava vanhasta rappauksesta, ja sitten pinnoitettava uudelleen, mikä on kallista kun vaatii paljon työtunteja. Rakennuksen puuosat on samalla tarkistettava, ja homehtuneet sekä lahonneet vaihdettava. Kellari-tilan kaikki puu osat ovat ainakin vaurioituneet. Rakennuksen korjaus ei ole missään nimessä järkevää kuin historiallisista syistä, mutta näin haluttaessa on mahdollista vielä käyttötarkoituksin muuttaa, kunhan saadaan mikrobikasvustot ja homeet poistettua. Betonirakenteen sisälle harvemmin mikrobit ja homeet kasvavat, mutta huokoisemman materiaalin kuten tiilen sisälle voivat home- ja mikrobikasvusto pesiä. Tämä rakennus on tiilirunkoinen, joten korjausta suunniteltaessa on tarkistettava myös runko. Mikäli rakennuksen tiilirungon sisälle on pesiytynyt home- ja mikrobikasvustoja, on vaurioituneet rakenteet purettava ja rakennettava uudelleen. Vaurioi-

Toisessa kerroksessa sijaitsee kolme asuinhuonetta, keittiö ja wc, jotka kaikki ovat kalusteineen alkuperäisessä asussaan. Keittiön tiskialtaan yllä oleva seinä on osittain murtunut oletettavasti kosteuden takia. Kellarissa sijaitsee kaksi pitkää kellarikomeroa, polttoainevarasto, lämmityshuone, sauna ja pesutupa, pukuhuone ja porraskäytävän alla halkokellari. Tilat ovat niinkään säilyneet alkuperäisessä asussaan lukuunottamatta saunatilaa, jossa lauteet on revitty irti seinästä alkuperäiseltä paikaltaan. Lämmityshuoneen lattia on muutamia senttejä syvän sadevalumaveden peitossa ja kellarikäytävän ja portaikon kulman rappaus on paikoin homeessa.

Lisäksi erityisesti asuin- ja autovajarakennuksen asuinosa on kärsinyt rakennuksen vähäisestä käytöstä ja lämmityksestä aiheutuneista kosteusvaurioista sekä sadeveden ajautumisesta kellaritiloihin, joista kriittisimpiin olisi lähiaikoina puututtava. Todennäköisesti alkuperäinen saumapeltikate on ruostunut ja vaatisi myös korjaamista.

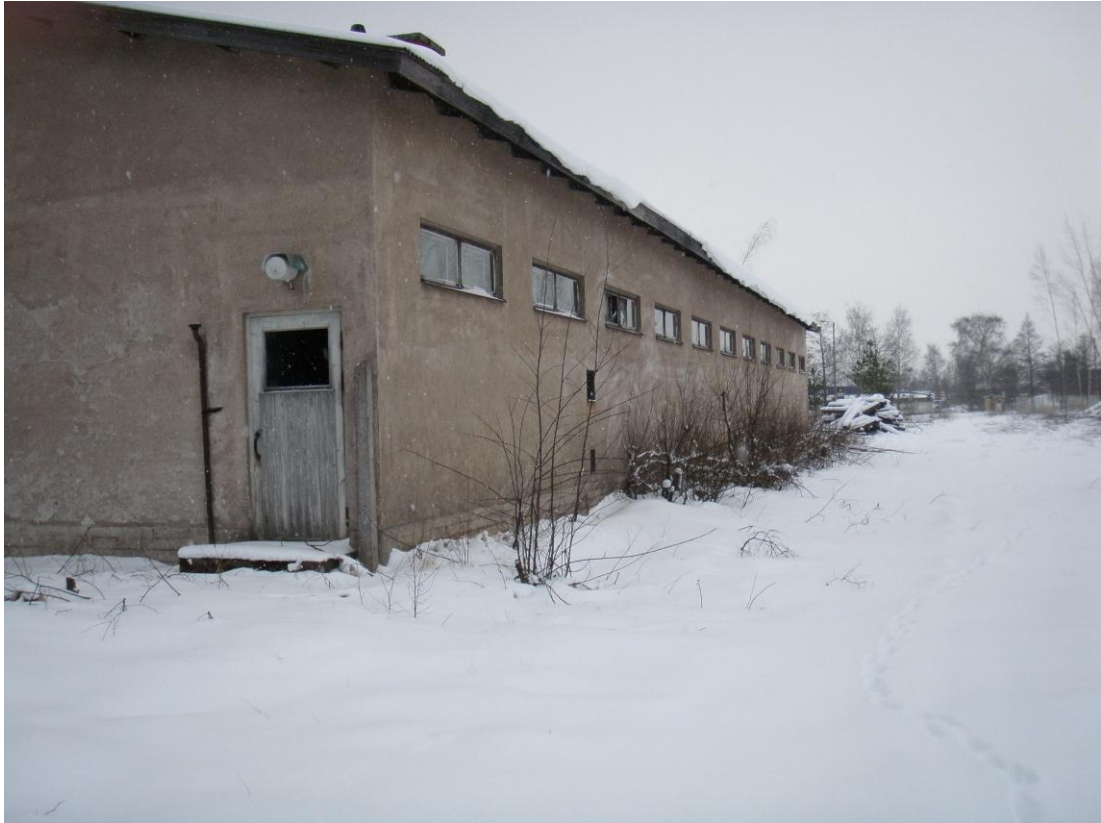
1960 rakennettu tiilirunkoinen autotallirakennus. Rakennusluvan haki silloin Widbom Oy. Rakennus on alun perin suunniteltu 7 kuorma-auton talliksi, jossa on erikseen autojen pesu ja huoltotilat, sekä sosiaalitynit ja nosturi halli. Rakennus on 37 m pitkä ja 11 m leveä, sisäkorkeus 3,35 m. Rakennus on nykyään Metso Paper:lla kylmävarastona. Rakennusta ei päässyt sisältä katsomaan.

Kuva 8. Vanha autotallirakennus (kuvannut Riitta Takala).

Vanha kuorma-autojen tallirakennus menisi jatkossakin henkilöautojen tallirakennuksena, kunnostus ja muutostöiden jälkeen. Rakennus ei ole kuitenkaan mitenkään erityinen. Päätös säilyttää rakennus mahdollisessa kerrostaloalueen kaavassa vain hankaloittaisi uusien rakennusten sijoitusta alueelle.

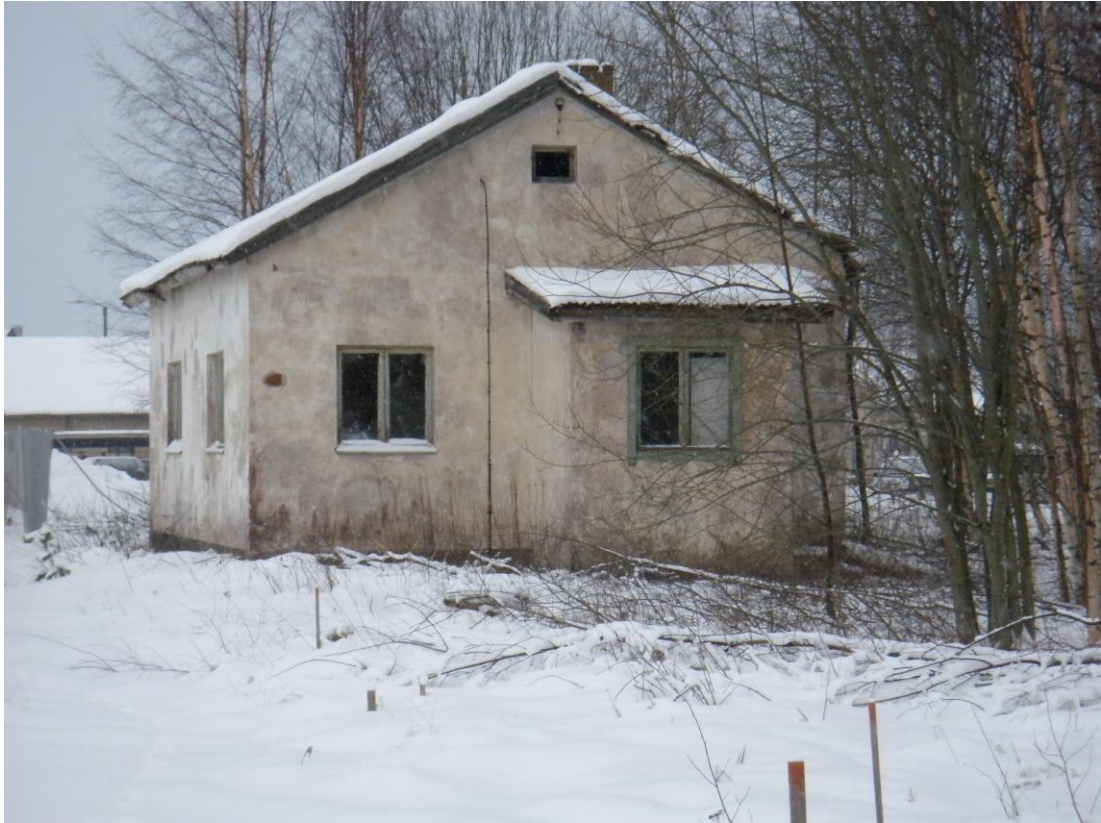
Vanha tiilirunkoinen omakotitalo rakennus kuvassa 9, jossa ei toimintaa. Rakennus rakennettu luultavasti 1920. Porin kaupungin rakennustoimiston mikrofilmi arkistosta ei löytynyt kyseisestä rakennuksesta rakennuskuvia, koska rakennus oli niin vanha. Rakennus on ollut tyhjiään kymmeniä vuosia, siksi Metso Paper piti rakennuksella käyntiä turhana, joten rakennusta ei nähty kuin ulkoa.

Kuva 9. Vanha omakotitalo (kuva Riitta Takala).
