# PALVELUKONSEPTI ASUNTO-OSAKEYHTIÖILLE

Opinnäytetyö  
Huhtikuu 2012

Rakennustekniikan koulutusohjelma  
Tekniikan ja liikenteen ala

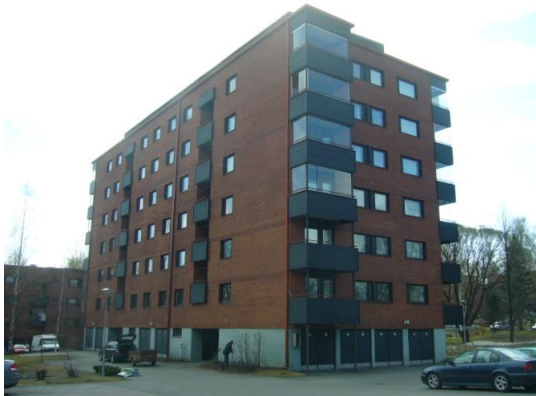
KUVIO 5. Pysäköintialueen vedenpoistossa ei ollut huomautettavaa

- maanpintojen kallistukset tarkastetaan ja korjataan tarvittavilta osin rakennusten vierustoilla, etenkin II-talon pääty ja autotallirakennuksen takaosa
- sadevesijärjestelmien ja vedenpoiston tarkistus ja korjaus.

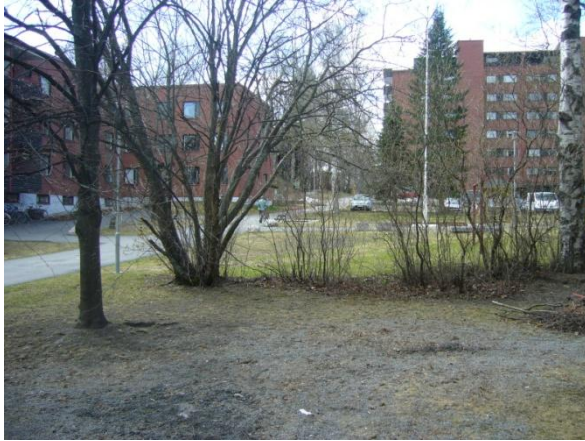
KUVIO 9. I-talon takapiha

- istutusten siistiminen/uusiminen tarvittaessa
- pihalaatoitusten oikaisu.

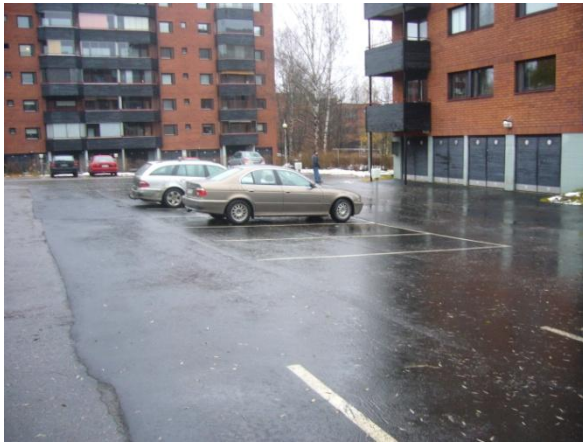
KUVIO 12. Pysäköintialueen kallistukset viettävät kaivoille

- piha-alueiden päällysteiden uusiminen tarvittaessa
- huoltoyhtiölle tulisi antaa palautetta pihalta tielle menevän kulkuväylän kunnosta talvisin ja sopia huollosta jatkossa.

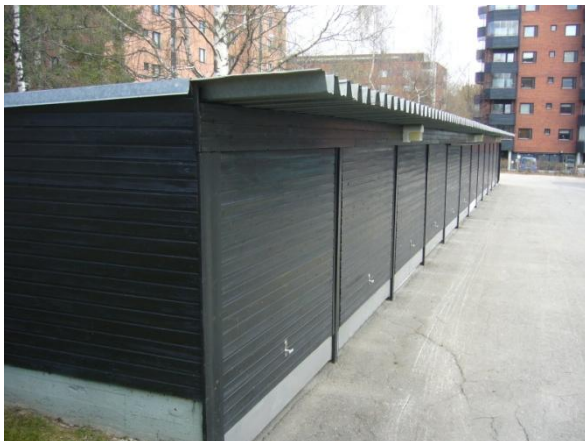
KUVIO 14. Autotallirakennus on siistissä kunnossa

- piharakennusten peltikatteiden huoltomaalaus tarvittaessa
- asukkaille painotetaan/ohjeistetaan jätteiden lajittelua.

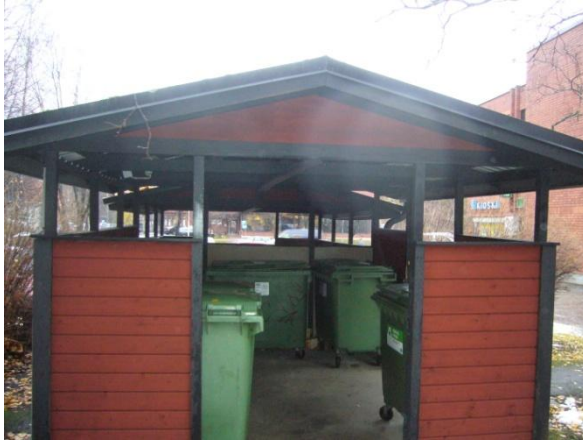
KUVIO 16. Jätekatos ja -huoltovaruusteet ovat hyvässä kunnossa

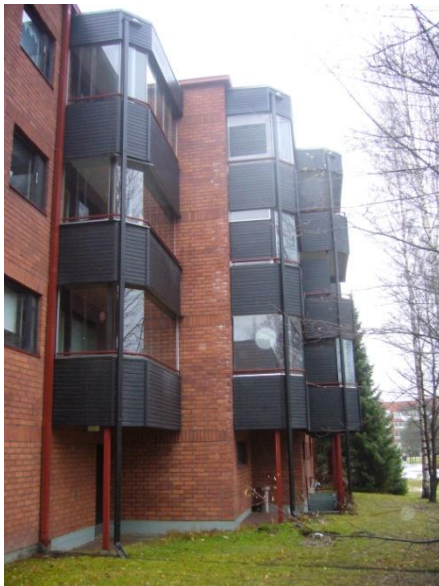
KUVIO 20. Ulkoseinien pinnat ovat yleisesti hyvässä kunnossa

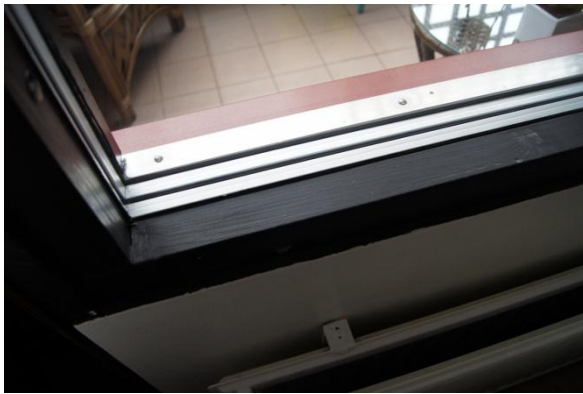
KUVIO 21. Ikkunat ovat yleisesti tyydyttävässä kunnossa

- ikkunoiden tiivisteiden uusiminen niiden huoneistojen kohdalla, jossa on havaittu vetoa.

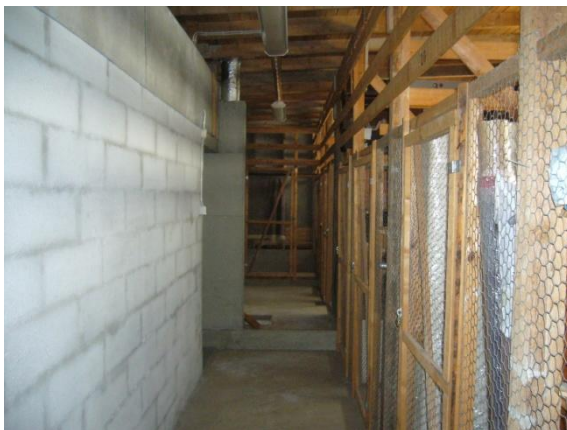
KUVIO 27. A- ja B-portaan ullakko oli siistissä kunnossa

- seinien pesu/huoltomaalaus ainakin likaantuneiden kerrosten osalta
- ylimääräisten tavaroiden poisto ullakotilan käytävältä.

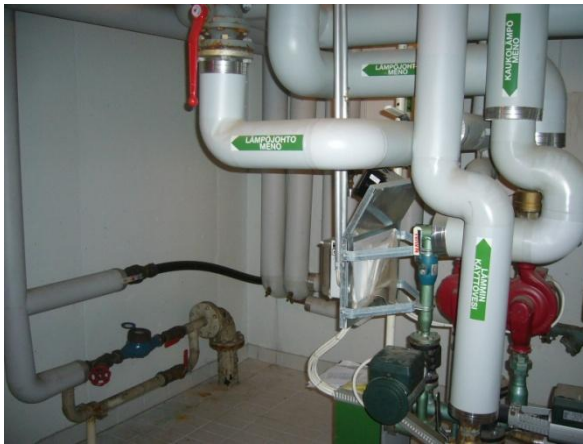
#### **B4 – lämmönjakuhuone**

Lattiakaivossa roskaa, puhdistus suositeltavaa. Ei havaittavissa vuotoja tms. järjestelmissä, yleisesti siistissä kunnossa.

KUVIO 34. Järjestelmissä ei havaittu vuotoja

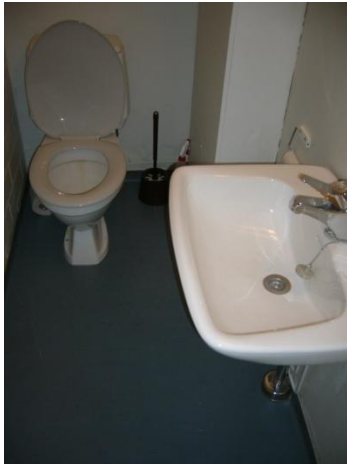
KUVIO 37. Saunaosaston WC

- kosteuden nousun aiheuttajan selvitys ja eliminointi.
- tilojen pintaremontti saunaremontin yhteydessä tarvittaessa.

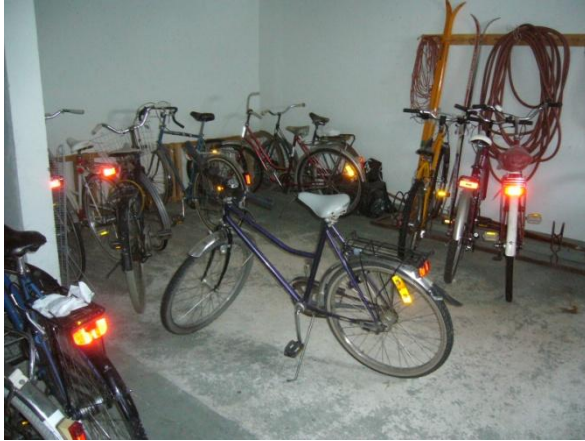
KUVIO 42. C-portaan ulkoiluvälinevarasto

- lattian huoltomaalaus.

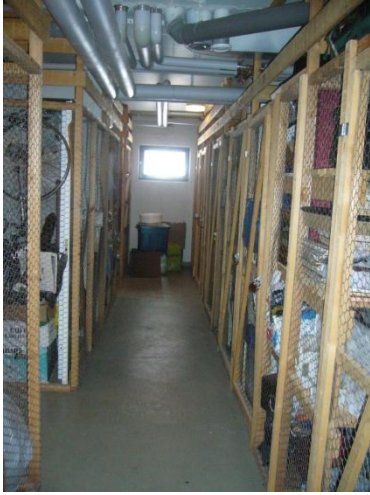
KUVIO 43. C-portaan talovarasto oli hyvässä järjestyksessä

- tavaroiden siirto säilytystiloihin
- lattian huoltomaalaus tarvittaessa.

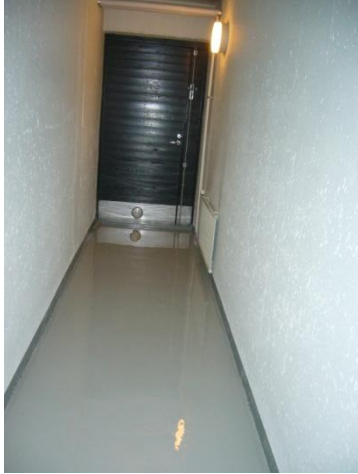
KUVIO 44. Käytävä on siistissä kunnossa

- valaisin kuntoon
- oven takana olevassa porrassyvennyksessä olevat polkupyörät tulisi säilyttää muualla.
