Palvelukeskuksen kuntoarvio

Opinnäytetyö

Työn nimi: Palvelukeskuksen kuntoarvio

Tämä opinnäytetyö on tehty Seinäjoen kaupungin Tekniikkakeskuksen Tilapalveluille. Opinnäytetyön tarkoituksena oli selvittää Seinäjoen kaupungin omistuksessa olevan Simunanrannan vanhusten palvelukeskuksen nykyinen rakennustekninen kunto.

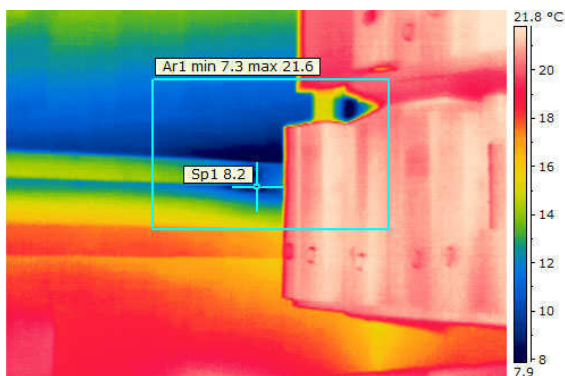
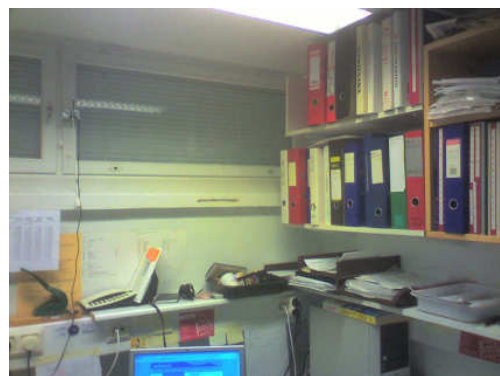
Kuva 7586: Kiinteistövalvonta

Ikkuna on epätiivis ja vuotaa. TI-indeksin mukaan korjaustarve on selvítettävä.

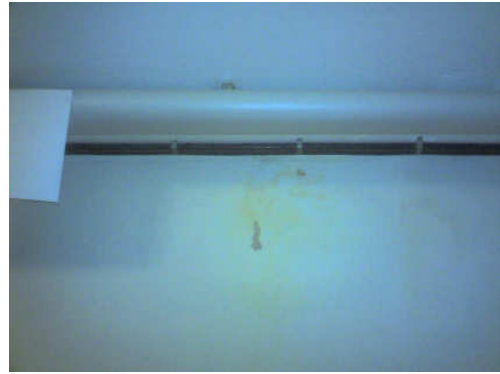
Kuva 7588: Varasto

Kellarin varastoon on vuotanut vettä, joka näkyy kuvassa seinän maalipinnan halkeiluna sekä kellastumisena. Seinässä olevat kylmät kohdat saattavat olla vuodon seurausta. Asiaa tulisi tutkia tarkemmin. TI-indeksin mukaan tilanne on kuitenkin hyvä.

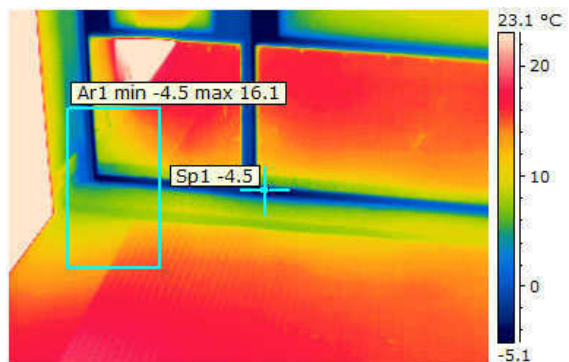
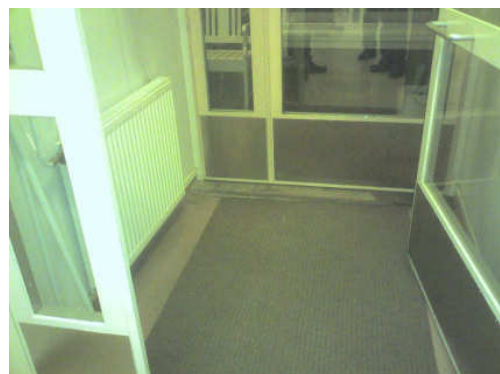
Kuva 7590: G-ovi

Metallinen ulko-ovi on epätiivis ja vuotaa. TI-indeksin mukaan korjattava.

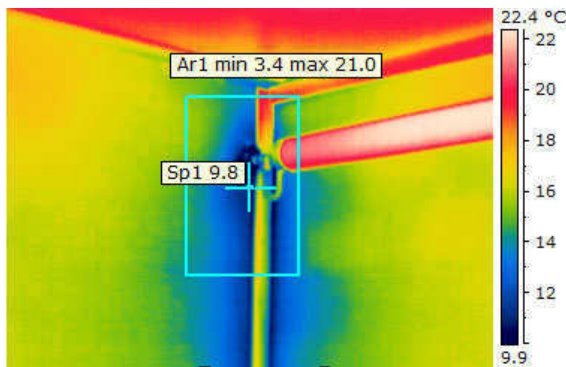
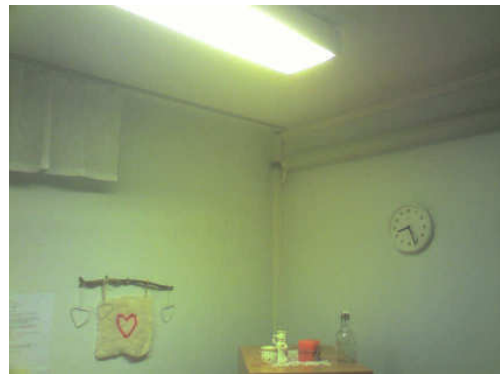
Kuva 7592: Pienryhmä- /Lepohuone

Kuvassa metallisen putken läpivienti ja huomattavaa lämpötilan alenemista. TI-indeksin mukaan korjattava.

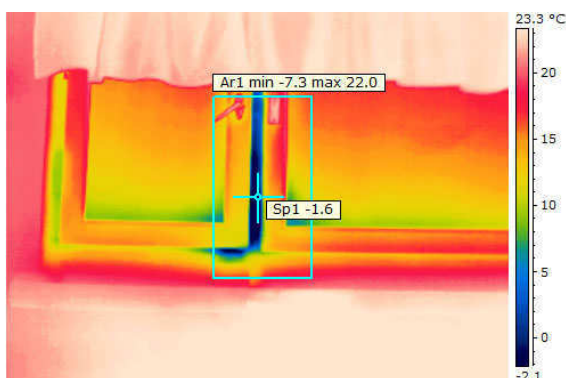
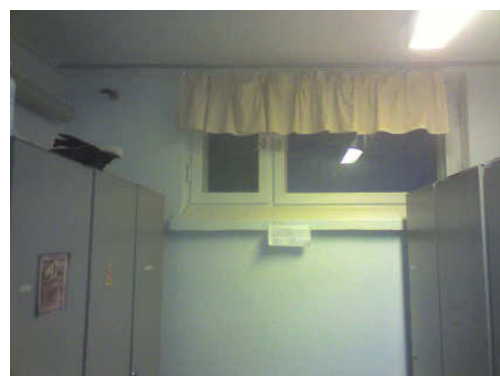
Kuva 7594: Pukuhuone

Ikkuna on selvästi epätiivis ja vuotaa huomattavasti. TI-indeksi edellyttää korjausta.

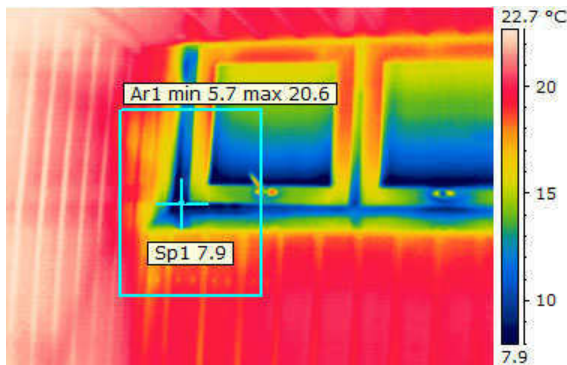
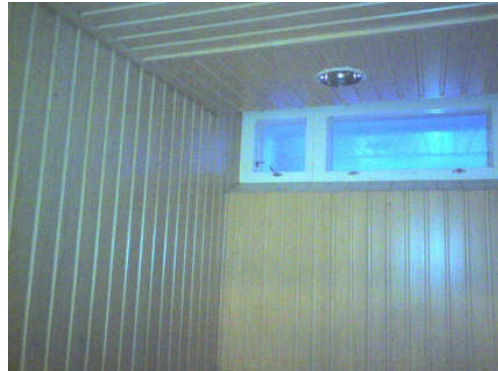
Kuva 7600: Takkahuone

Ikkuna on jokseenkin epätiivis ja vuotaa. TI-indeksi on korjauksen ja korjaustarpeen selvityksen rajalla.

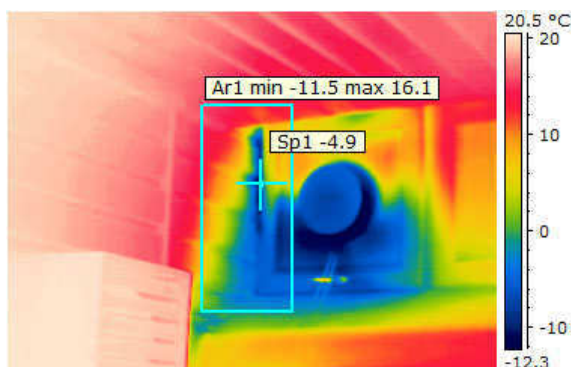
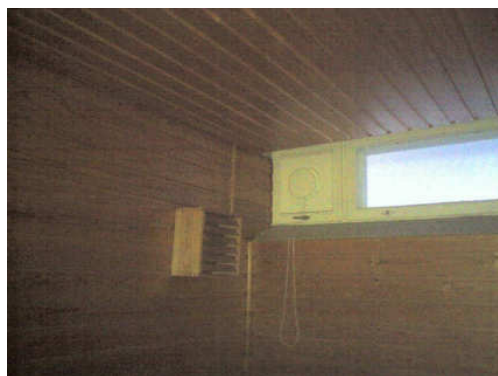
Kuva 7604: Sauna

Kellarin saunan ilmastointiluukun reunassa huomattavia lämpövuotoja. TI-indeksi edellyttää pikaista korjaamista.

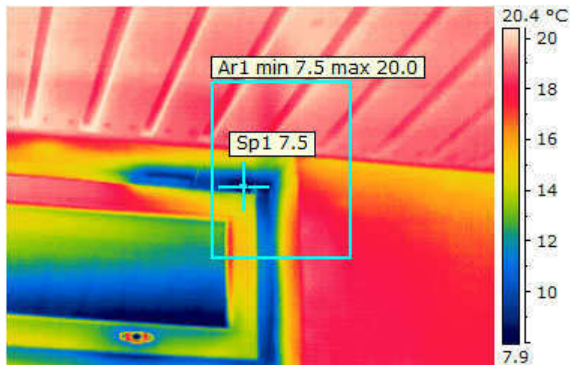
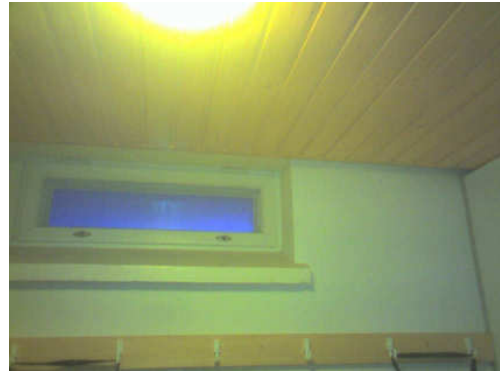
Kuva 7606: Pukuhuone

Ikkuna on jokseenkin epätiivis ja lämpövuotoja on havaittavissa. TI-indeksin mukaan lisätutkimuksia vaaditaan.

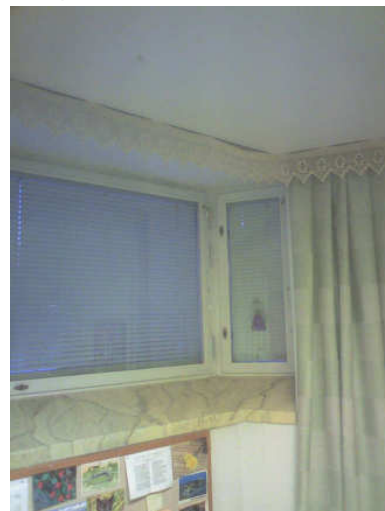
Kuva 7608: Kirjasto

Ikkuna on epätiivis ja vuotaa selvästi. TI-indeksi edellyttää korjausta.

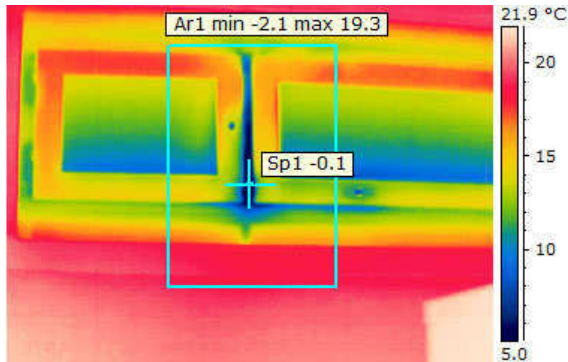
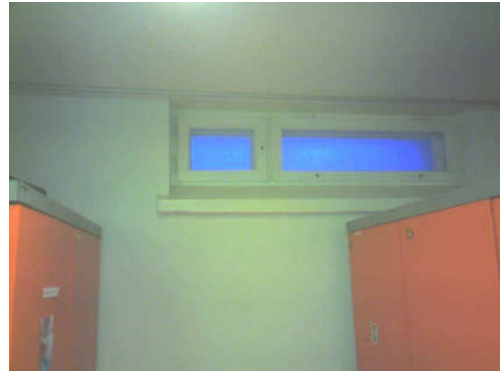
Kuva 7610: Pukuhuone

Ikkuna on epätiivis ja vuotaa selvästi. TI-indeksi edellyttää korjausta.

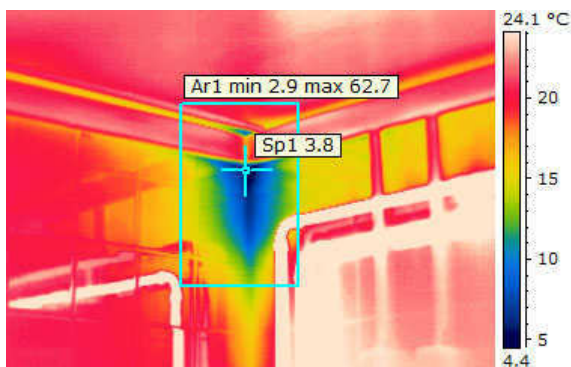
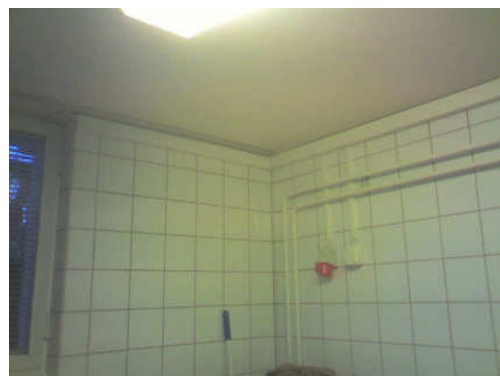
Kuva 7612: Pesuhuone

Kellarin pesuhuoneen ulkoseinän nurkassa huomattavasti alempi lämpötila. TI-indeksi edellyttää korjausta.

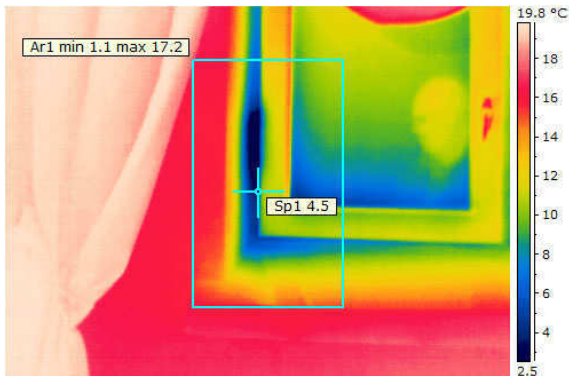
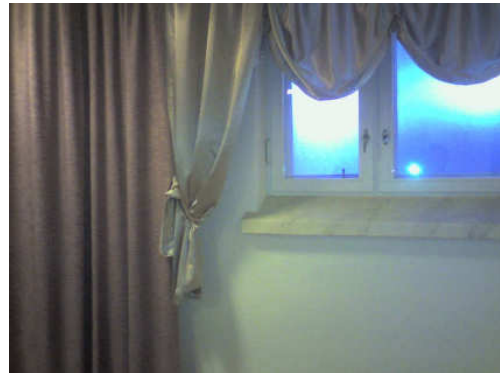
Kuva 7616: Omaisten huone

Ikkuna on epätiivis ja vuotaa. TI-indeksi edellyttää korjausta. Tila oli myös selkeästi muita tiloja kylmempi (+20 °C)

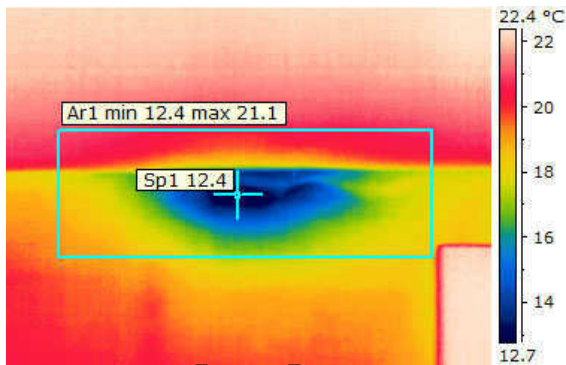
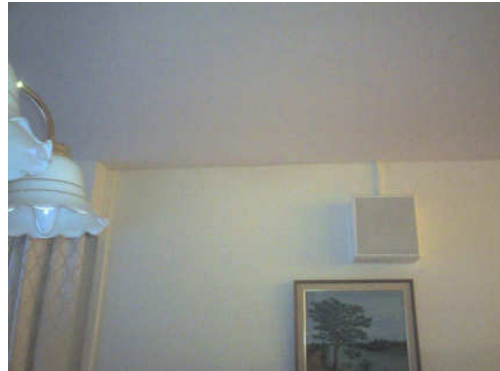
Kuva 7620: Päivähuone

Emissiok.	Tuuli m/s	Ulkolämpöt. °C	Sisälämpöt. °C	Pinnanlämpö °C	TI %
0,95	1,3 m/s	-21,5 °C	23,0 °C	12,4 °C	76,2

Seinässä kylmä kohta mikä saattaa olla jonkin liitoksen kylmäsilta. TI-indeksi ei edellytä toimenpiteitä, mutta kylmän kohdan syy voisi silti olla hyvä selvittää.

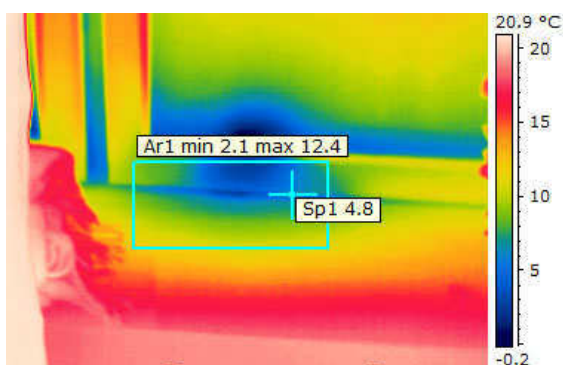
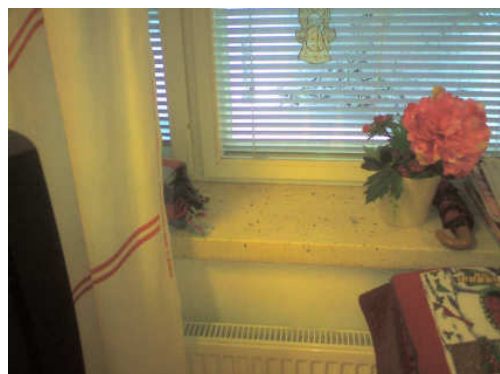
Kuva 7632: Hoituhuone

Emissiok.	Tuuli m/s	Ulkolämpöt. °C	Sisälämpöt. °C	Pinnanlämpö °C	TI %
0,95	1,3 m/s	-21,5 °C	23,0 °C	2,1 °C	53,0

Ikkuna on jokseenkin epätiivis ja vuotaa. TI-indeksi edellyttää korjausta.

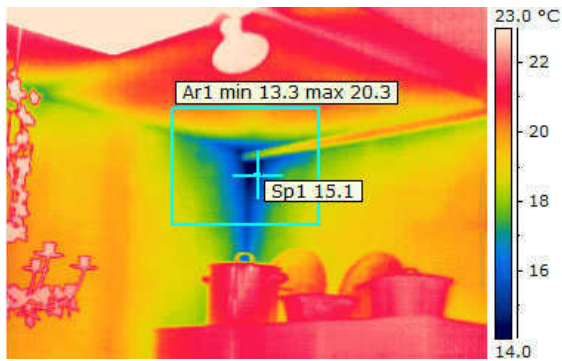
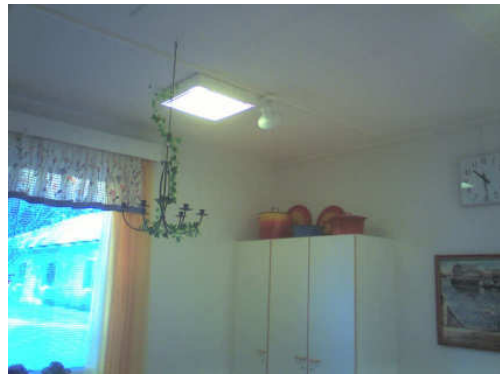
Kuva 7678: Ruokasali

Emissiok.	Tuuli m/s	Ulkolämpöt. °C	Sisälämpöt. °C	Pinnanlämpö °C	TI %
0,95	1,3 m/s	-21,5 °C	23,0 °C	13,3 °C	78,2

Ruokasalin ulkoseinän nurkassa normaalia kylmyyttä ja TI-indeksinkin mukaan tilanne on hyvä.

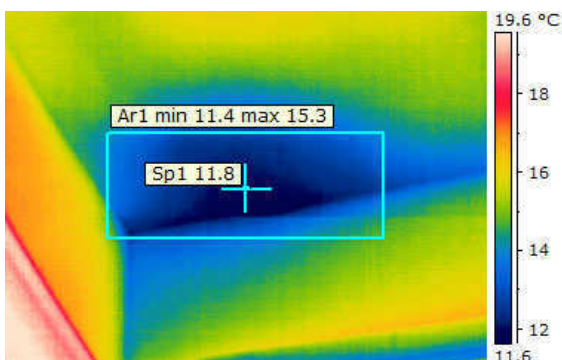
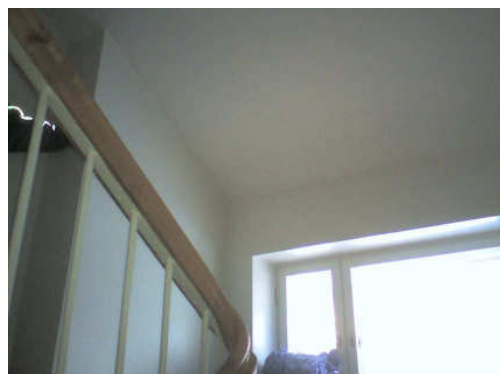
Kuva 7688: M-oven porrashuone

Emissiok.	Tuuli m/s	Ulkolämpöt. °C	Sisälämpöt. °C	Pinnanlämpö °C	TI %
0,95	1,3 m/s	-21,5 °C	23,0 °C	11,4 °C	73,9

Vaikka TI-indeksin mukaan tilanne on hyvä, kannattaisi porrashuoneen kylmän kohdan syy selvittää. Kuvassa saattaa olla jonkin kiinnityksen kylmäsilta.

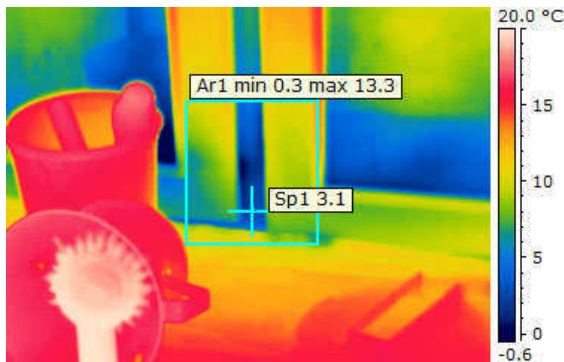
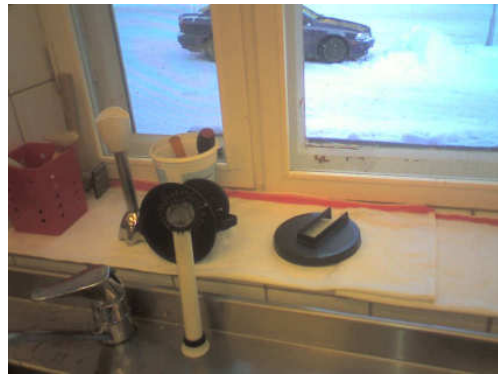
Kuva 7690: Keittiö

Emissiok.	Tuuli m/s	Ulkolämpöt. °C	Sisälämpöt. °C	Pinnanlämpö °C	TI %
0,95	1,3 m/s	-21,5 °C	23,0 °C	0,3 °C	49,0

Keittiön ikkuna on epätiivis ja vuotaa selvästi. TI-indeksi edellyttää korjausta.

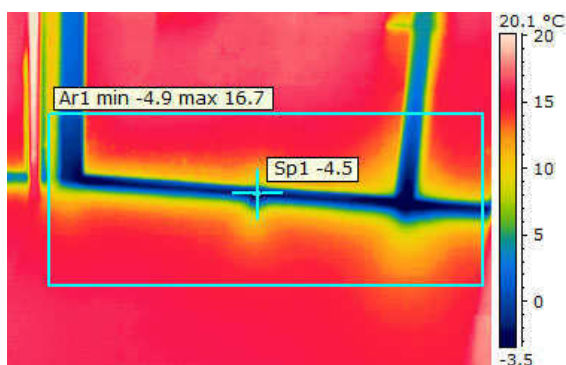
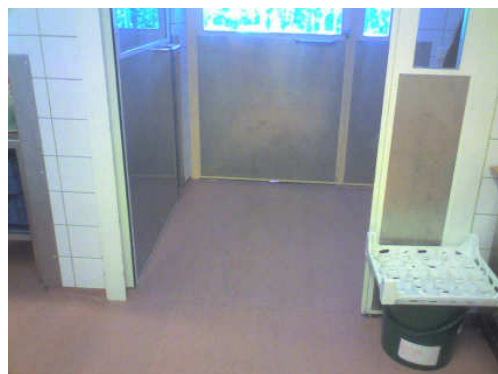
Kuva 7692: P-ovi

Emissiok.	Tuuli m/s	Ulkolämpöt. °C	Sisälämpöt. °C	Pinnanlämpö °C	TI %
0,95	1,3 m/s	-21,5 °C	23,0 °C	-4,9 °C	37,3

Keittiön ulko-oven alta näkyy jopa päivänvalo, minkä vuoksi ei ole epäilystäkään vuotaako ovi. TI-indeksin mukaan selvästi korjausta kaipaava kohta.

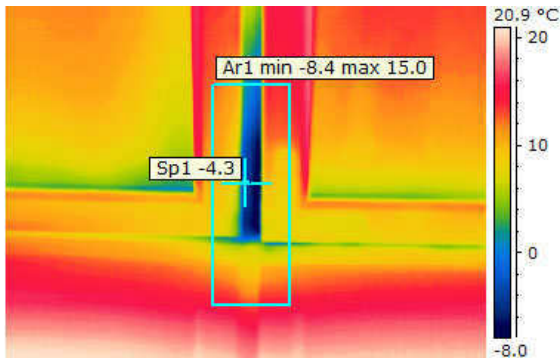
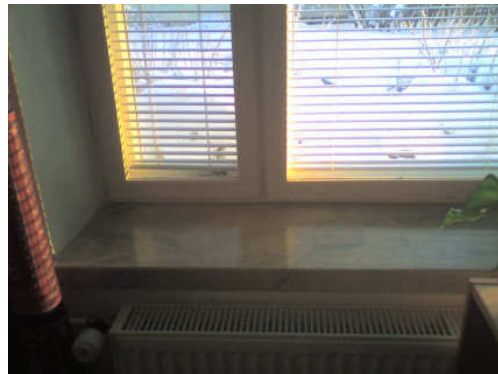
Kuva 7702: Hoituhuone

Emissiok.	Tuuli m/s	Ulkolämpöt. °C	Sisälämpöt. °C	Pinnanlämpö °C	TI %
0,95	1,3 m/s	-21,5 °C	23,0 °C	-8,4 °C	29,4

Ikkuna on epätiivis ja vuotaa selvästi. TI-indeksi edellyttää korjausta.

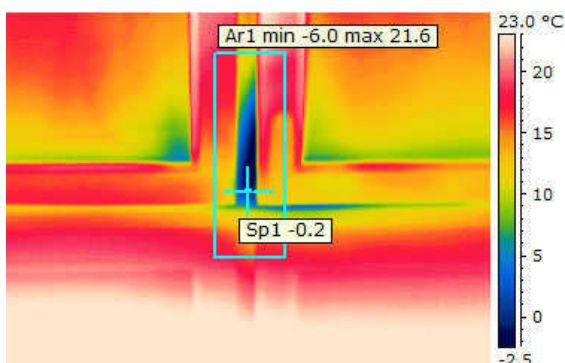
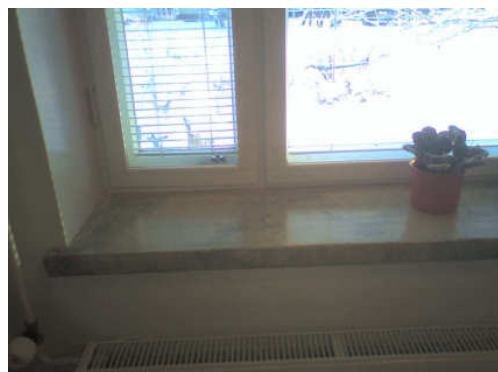
Kuva 7704: Aula

Emissiok.	Tuuli m/s	Ulkolämpöt. °C	Sisälämpöt. °C	Pinnanlämpö °C	TI %
0,95	1,3 m/s	-21,5 °C	23,0 °C	-6,0 °C	34,8

Ikkuna on epätiivis ja vuotaa selvästi. TI-indeksi edellyttää korjausta.

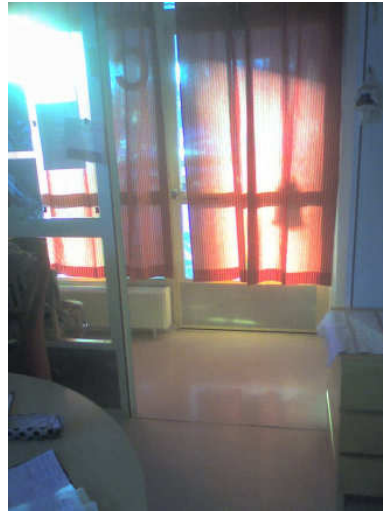
Kuva 7706: C-ovi

Emissiok.	Tuuli m/s	Ulkolämpöt. °C	Sisälämpöt. °C	Pinnanlämpö °C	TI %
0,95	1,3 m/s	-21,5 °C	23,0 °C	-8,2 °C	29,9

Metallinen ulko-ovi on kylmällä säällä aina kylmä, mutta tässä tapauksessa vuodot ovat jo todella suuria. TI-indeksin mukaan selvästi korjattava.

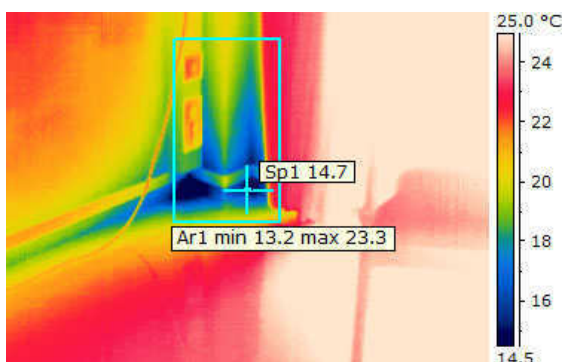
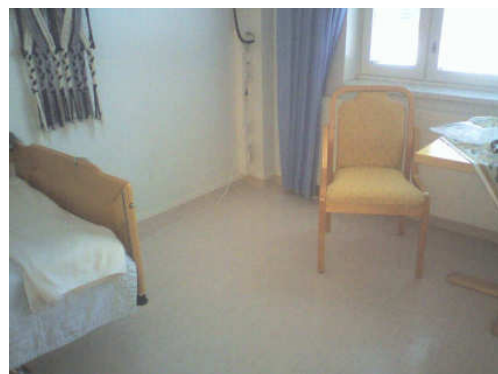
Kuva 7713: As.huone

Emissiok.	Tuuli m/s	Ulkolämpöt. °C	Sisälämpöt. °C	Pinnanlämpö °C	TI %
0,95	1,3 m/s	-21,5 °C	23,0 °C	14,7 °C	81,3

Nurkassa kylmyyttä, mutta TI-indeksin mukaan tilanne on hyvä.

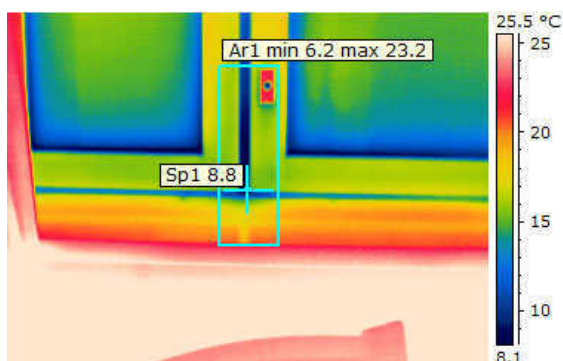
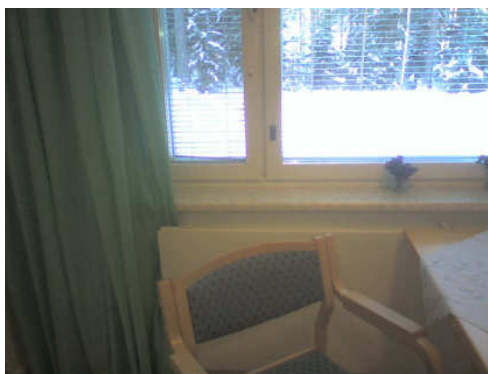
Kuva 7715: As.huone

Emissiok.	Tuuli m/s	Ulkolämpöt. °C	Sisälämpöt. °C	Pinnanlämpö °C	TI %
0,95	1,3 m/s	-21,5 °C	23,0 °C	6,2 °C	62,2

Ikkuna on jokseenkin epätiivis ja vuotaa. TI-indeksin mukaan korjaustarve on selvítettävä.

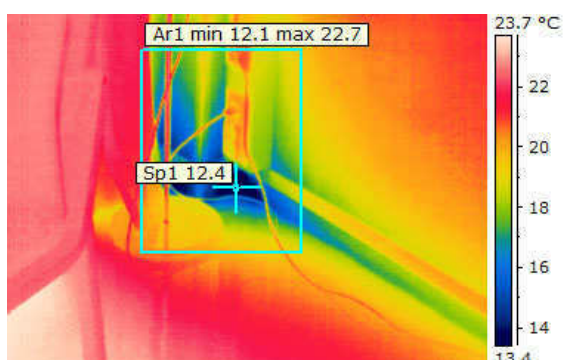
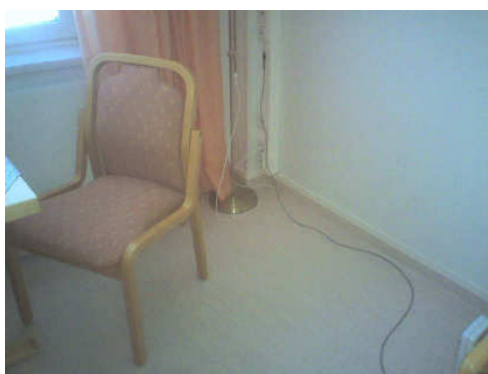
Kuva 7719: As.huone

Emissiok.	Tuuli m/s	Ulkolämpöt. °C	Sisälämpöt. °C	Pinnanlämpö °C	TI %
0,95	1,3 m/s	-21,5 °C	23,0 °C	12,1 °C	75,5

Nurkassa kylmyyttä, mutta TI-indeksin mukaan tilanne on hyvä.

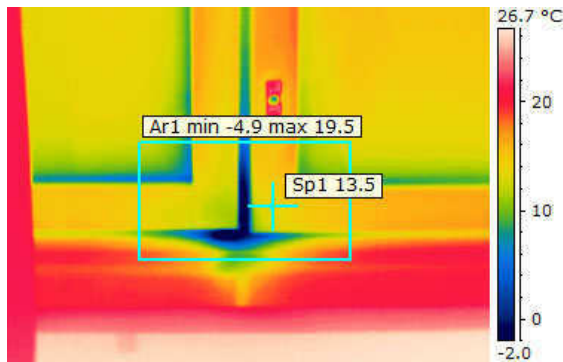
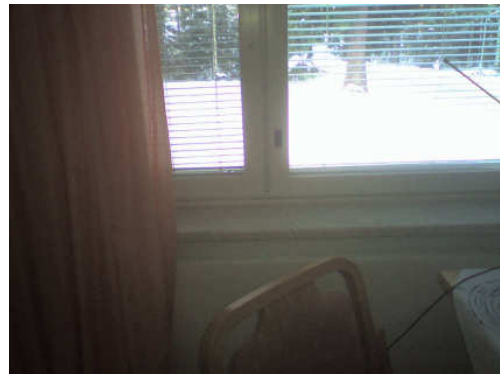
Kuva 7721: As.huone

Emissiok.	Tuuli m/s	Ulkolämpöt. °C	Sisälämpöt. °C	Pinnanlämpö °C	TI %
0,95	1,3 m/s	-21,5 °C	23,0 °C	-4,9 °C	37,3

Ikkuna on epätiivis ja vuotaa selvästi. TI-indeksi edellyttää korjausta.

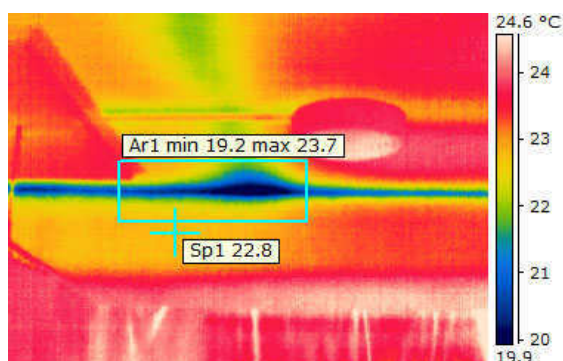
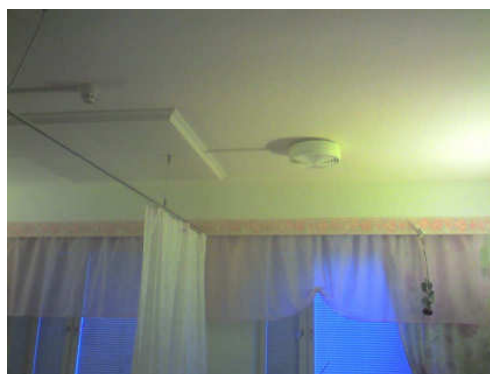
Kuva 7650: Hoituhuone

Emissiok.	Tuuli m/s	Ulkolämpöt. °C	Sisälämpöt. °C	Pinnanlämpö °C	TI %
0,95	1,3 m/s	-21,5 °C	23,0 °C	19,2 °C	91,5

Kuvassa näkyy mahdollisesti kattotuolin aiheuttama kylmäsilta. TI-indeksi on kuitenkin todella hyvä.

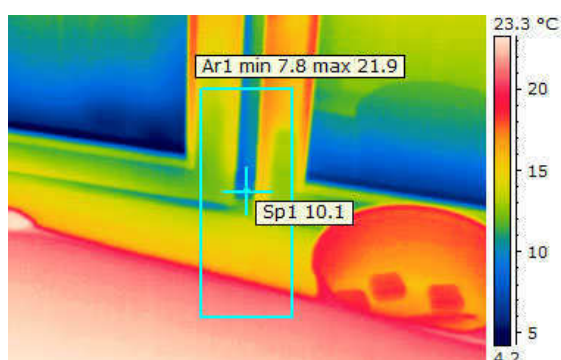
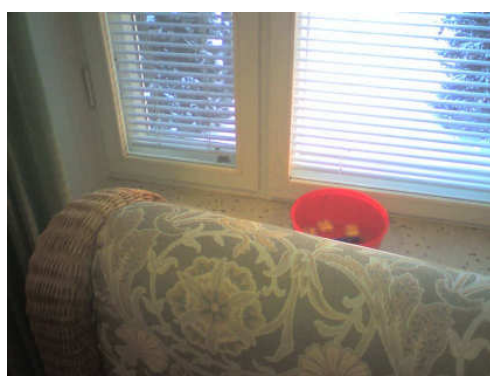
Kuva 7652: Päiväsali

Emissiok.	Tuuli m/s	Ulkolämpöt. °C	Sisälämpöt. °C	Pinnanlämpö °C	TI %
0,95	1,3 m/s	-21,5 °C	23,0 °C	7,8 °C	65,8

2.Kerroksen ikkunoissa lämpövuodot ovat vähäisempiä, kuin muissa kerroksissa. TI-indeksi suosittelee lisätutkimuksiin.

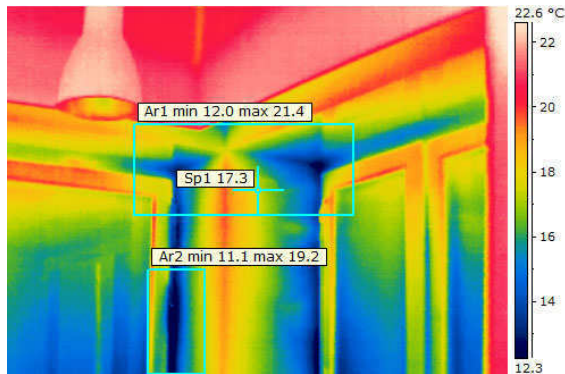
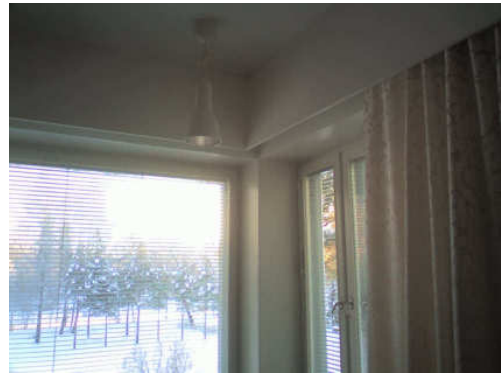
Kuva 7666: Päiväsali

Emissiok.	Tuuli m/s	Ulkolämpöt. °C	Sisälämpöt. °C	Pinnanlämpö °C	TI %
0,95	1,3 m/s	-21,5 °C	23,0 °C	11,1 °C	73,3

Kuvan tilanteelle ei paljoakaan ole tehtävissä, paitsi jos vuodot johtuvat ainoastaan ikkunoiden huonosta tiiveydestä. TI-indeksin mukaan tilanne on kuitenkin sallitun puolella.

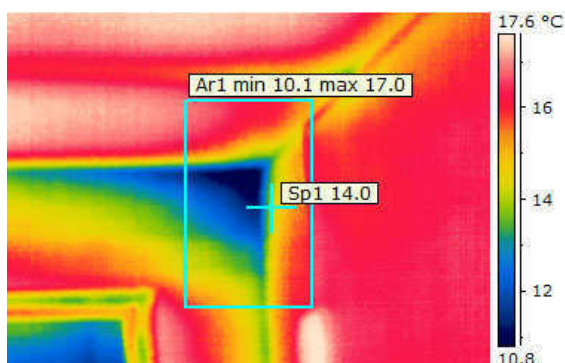
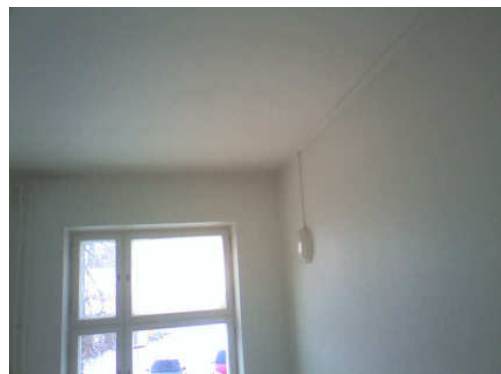
Kuva 7674: Päiväsali

Emissiok.	Tuuli m/s	Ulkolämpöt. °C	Sisälämpöt. °C	Pinnanlämpö °C	TI %
0,95	1,3 m/s	-21,5 °C	23,0 °C	10,1 °C	71,0

Kuvassa normaalia ulkoseinien nurkissa esiintyvää kylmyyttä. TI-indeksin mukaan tilanne on hyvä.

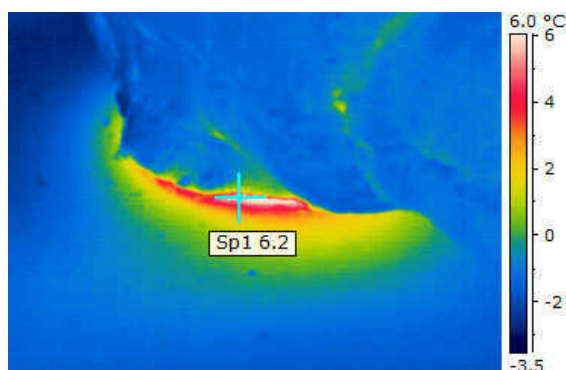
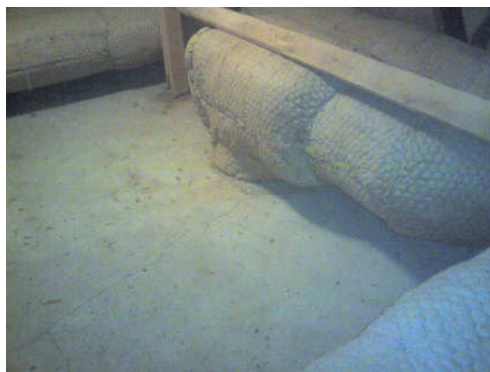
Kuva 7684: Keittiön ullakon läpivienti

Emissiok.	Tuuli m/s	Ulkolämpöt. °C	Sisälämpöt. °C	Pinnanlämpö °C	TI %
0,95	1,3 m/s	-21,5 °C		6,2 °C

- Ullakkotiloista ei lasketa TI-indeksilukua
- Laatan pinnan lämpötila +2 °C
- Ullakon lämpötila vaihtelee aina laatan +2 °C:sta katon -21,5 °C:een
- IV-kanavan läpiviennistä huomattavaa lämpövuotoa kylmään ullakkotilaan

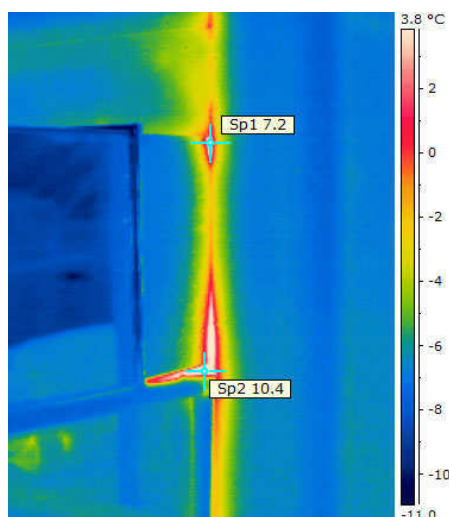
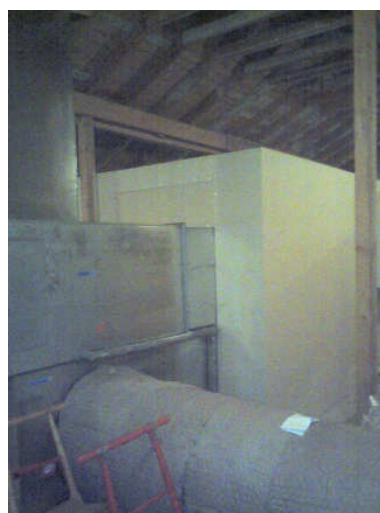
Kuva 7725: IV-konehuoneen läpivienti

Emissiok.	Tuuli m/s	Ulkolämpöt. °C	Sisälämpöt. °C	Pinnanlämpö °C	TI %
0,95	1,3 m/s	-21,5 °C		10,4 °C

- Ullakkotiloista ei lasketa TI-indeksilukua
- Laatan pinnan lämpötila -9 °C
- Ullakon lämpötila vaihtelee aina laatan -9 °C:sta katon -21,5 °C:een
- IV-konehuoneen IV-kanavan läpiviennistä SUURTA lämpövuotoa kylmään ullakkotilaan

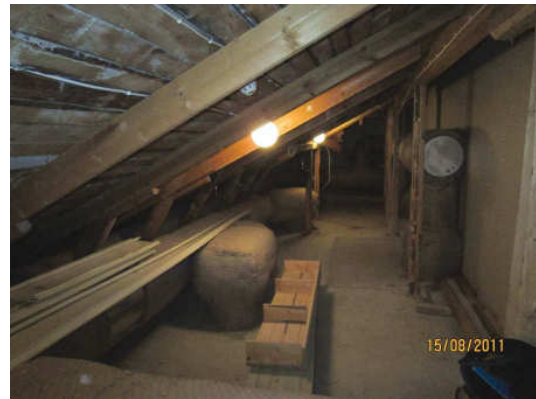
Yleiskuva keittiön ullakolta.

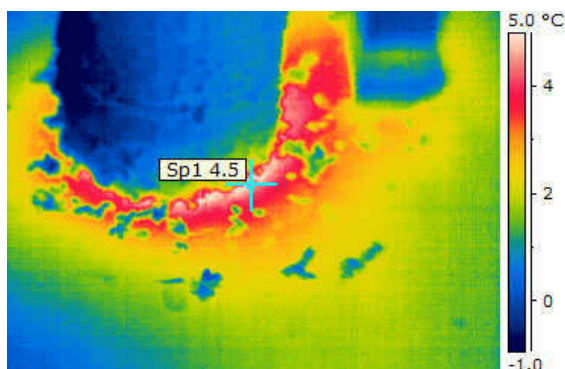
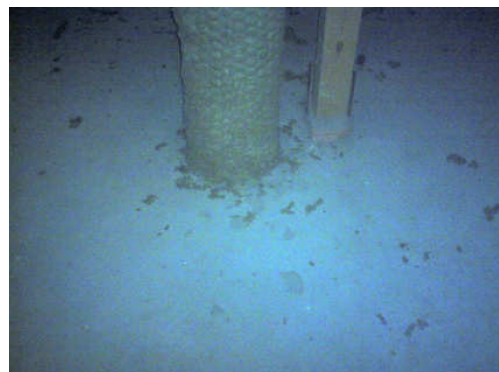
Kuva 7654: Ullakon läpivienti

- Ullakkotiloista ei lasketa TI-indeksilukua
- Laatan pinnan lämpötila +2 °C
- Ullakon lämpötila vaihtelee aina laatan +2 °C:sta katon -21,5 °C:een
- Läpiviennin juuresta huomattavaa lämpövuotoa kylmään ullakkotilaan

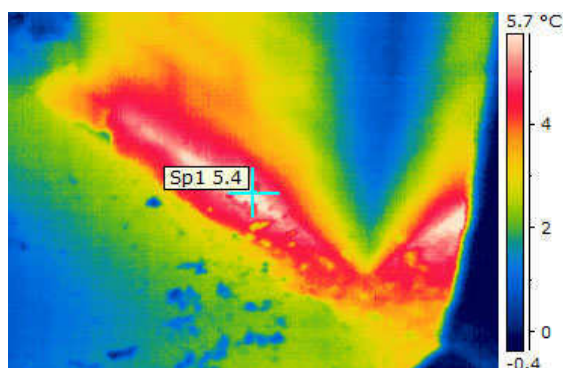
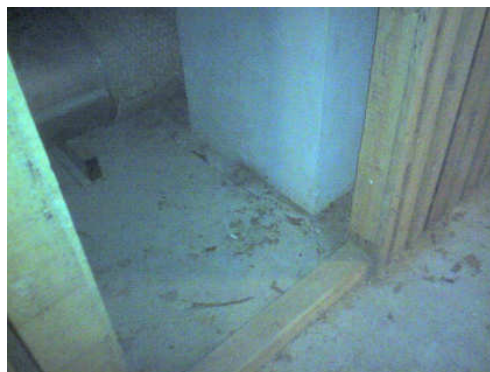
Kuva 7656: Hormin läpivienti

- Ullakotiloista ei lasketa TI-indeksilukua
- Laatan pinnan lämpötila +2 °C
- Ullakon lämpötila vaihtelee aina laatan +2 °C:sta katon -21,5 °C:een
- Hormin juuresta huomattavaa lämpövuotoa kylmään ullakotilaan

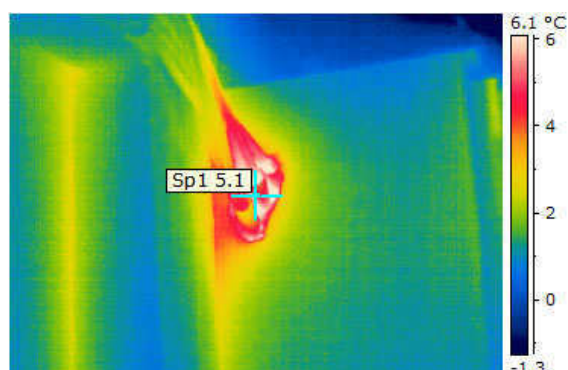
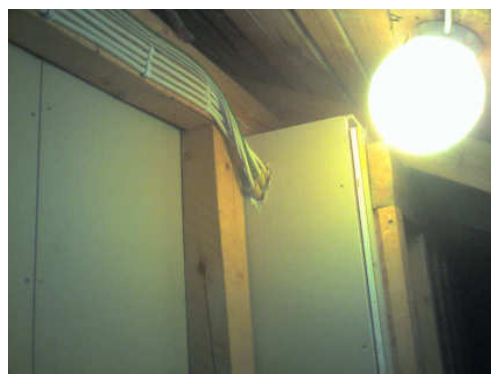
Kuva 7658: IV-kh. johtojen läpivienti

- Ullakotiloista ei lasketa TI-indeksilukua
- Laatan pinnan lämpötila +2 °C
- Ullakon lämpötila vaihtelee aina laatan +2 °C:sta katon -21,5 °C:een
- Johtojen läpiviennistä huomattavaa lämpövuotoa kylmään ullakotilaan

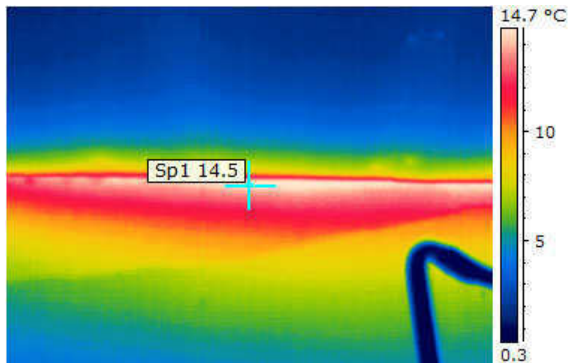
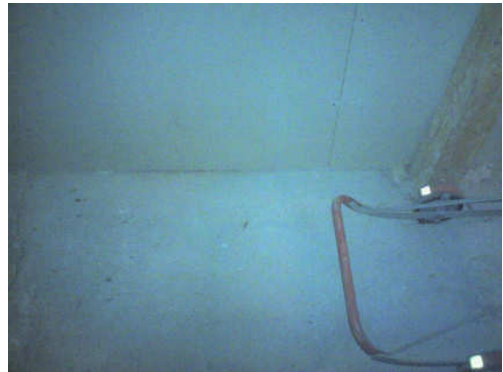
Kuva 7660: IV-kh:n seinä

- Ullakkotiloista ei lasketa TI-indeksilukua
- Laatan pinnan lämpötila +2 °C
- Ullakon lämpötila vaihtelee aina laatan +2 °C:sta katon -21,5 °C:een
- IV-konehuoneen seinän alta SUURTA lämpövuotoa kylmään ullakkotilaan

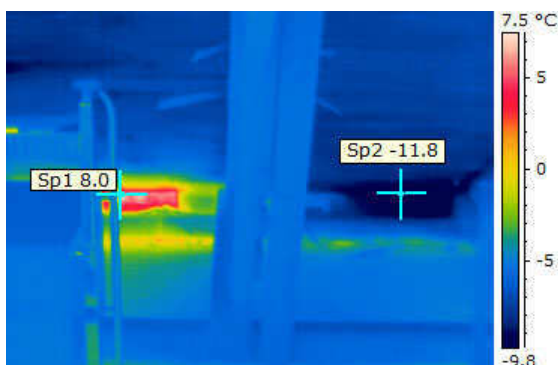
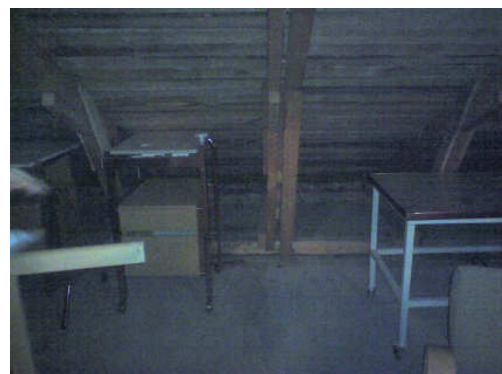
Kuva 7662: Ullakon seinänraja

- Ullakkotiloista ei lasketa TI-indeksilukua
- Laatan pinnan lämpötila +2 °C
- Ullakon lämpötila vaihtelee aina laatan +2 °C:sta katon -21,5 °C:een
- Huomattavan lämpövuodon syy selvitettävä

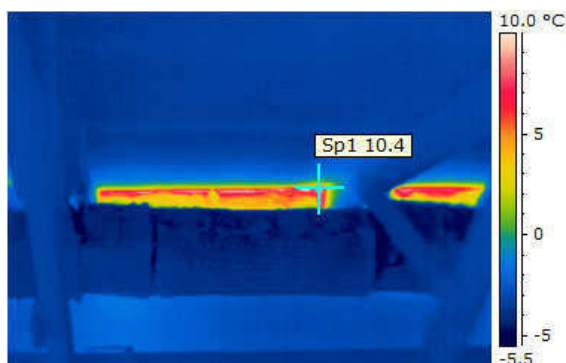
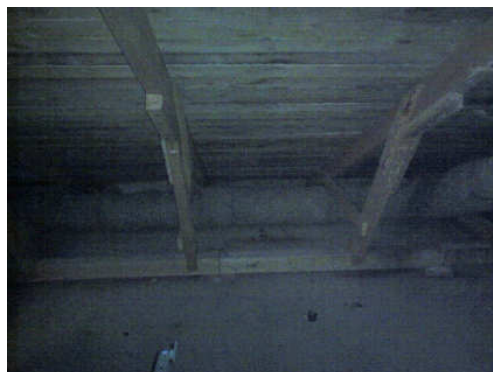
Kuva 7664: Ullakon seinänraja

- Ullakkotiloista ei lasketa TI-indeksilukua
- Laatan pinnan lämpötila +2 °C
- Ullakon lämpötila vaihtelee aina laatan +2 °C:sta katon -21,5 °C:een
- Huomattavan lämpövuodon syy selvítettävä

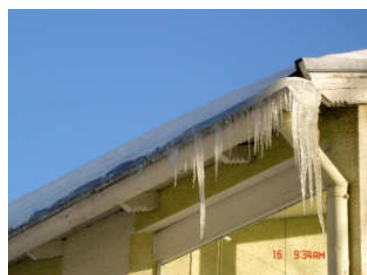
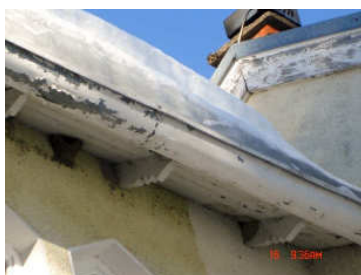
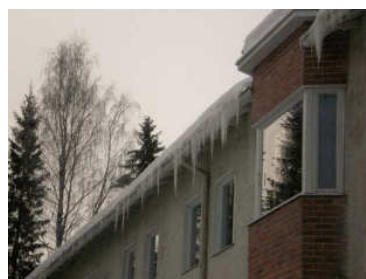
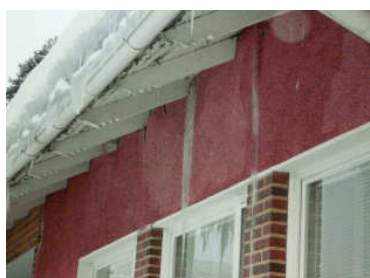
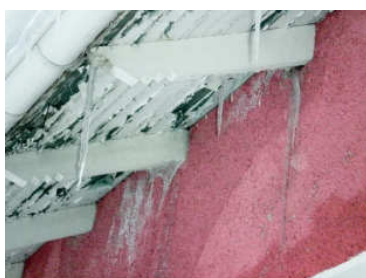
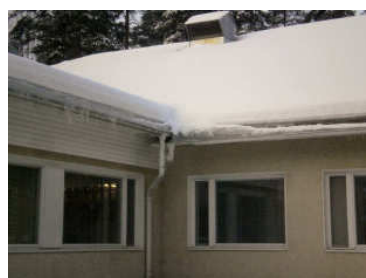
Teräsjäätä

- Edellä mainituista vuototilanteista on dokumentoituja kuvia, joista tulee esille, kuinka pahoin teräsjäätä esiintyy kohteessa
- Piileviä vuotoja voi olla laajemminkin aiheuttaen kosteus- ja sisäilmaongelmia. Kellarin varastoon tulleet vuodot ovatkin saattaneet olla juuri tällaisia vuotoja

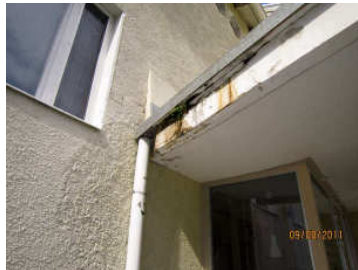
H-oven katos

H-oven katoksen seinän ja kattolaatan liitos on pahasti vaurioitunut. Halkeamista kasvaa sammalta. Myös katoksen pilarista on irronnut liuskekiviä.

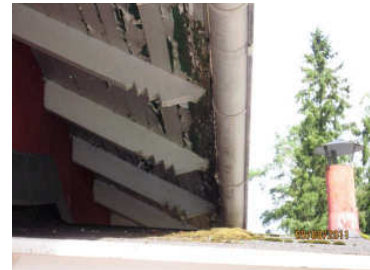
Kosteudesta johtuvaa maalin irtoilua
