Rivitalon peruskorjausehdotus

Perhon kunta

Opinnäytetyö

Kevät 2012

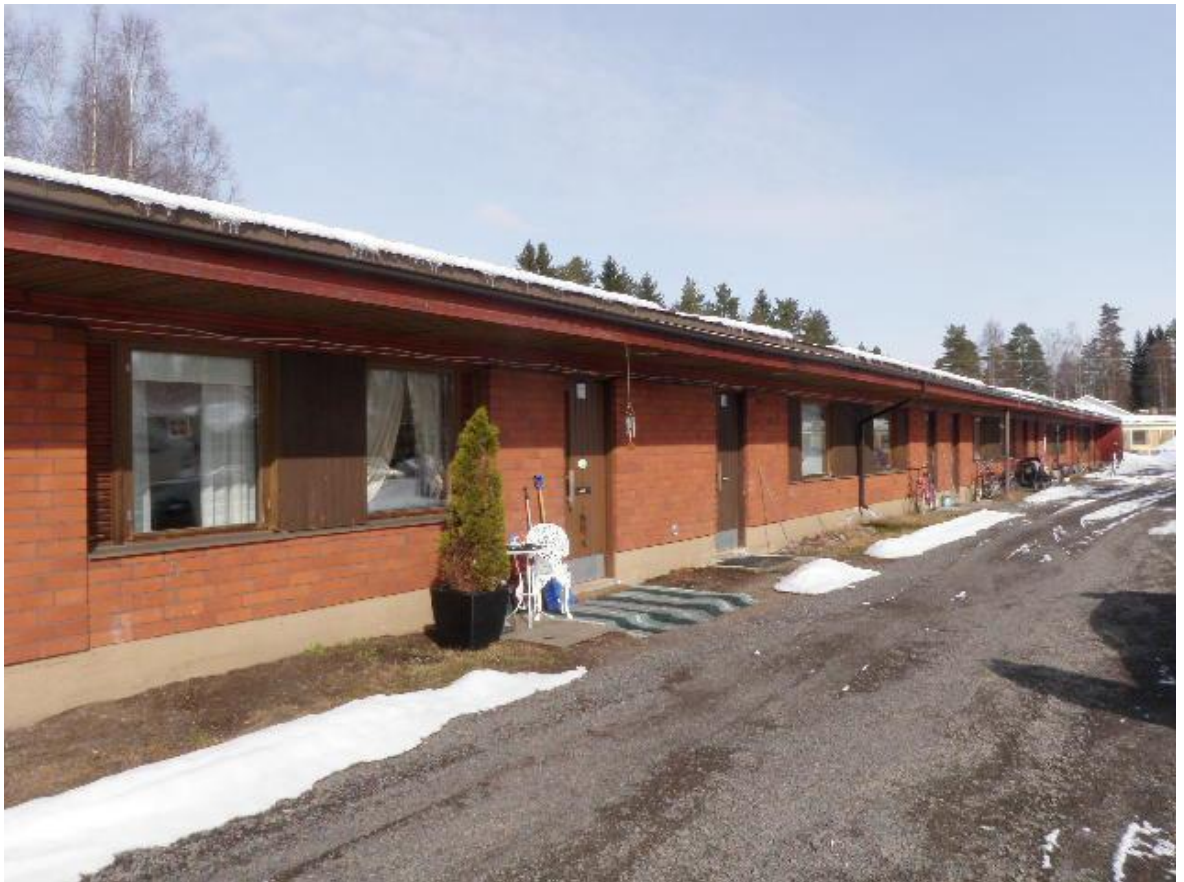
Kuvio 1. Kunnan rivitalo.

Opinnäytetyön kohteena on Perhon kunnan omistama vuonna 1977 rakennettu Kunnan rivitalo, johon on tarkoituksena tehdä peruskorjaus (Kuvio 1). Rivitalo sijaitsee aivan Perhon keskustassa, osoitteessa Keskustie 12. Rakennus on tyypillistä 1970-lukua eli se on tiiliverhouksinen, puurunkoinen rakennus, jossa on valesokkeliperustus. Kohteessa on kymmenen asuntoa; kolme yksiötä, kuusi kaksiota sekä yksi neljän huoneen asunto. Lisäksi rakennuksessa on yhteisiä taloustiloja 88 m², joihin kuuluu muun muassa yhteinen sauna.

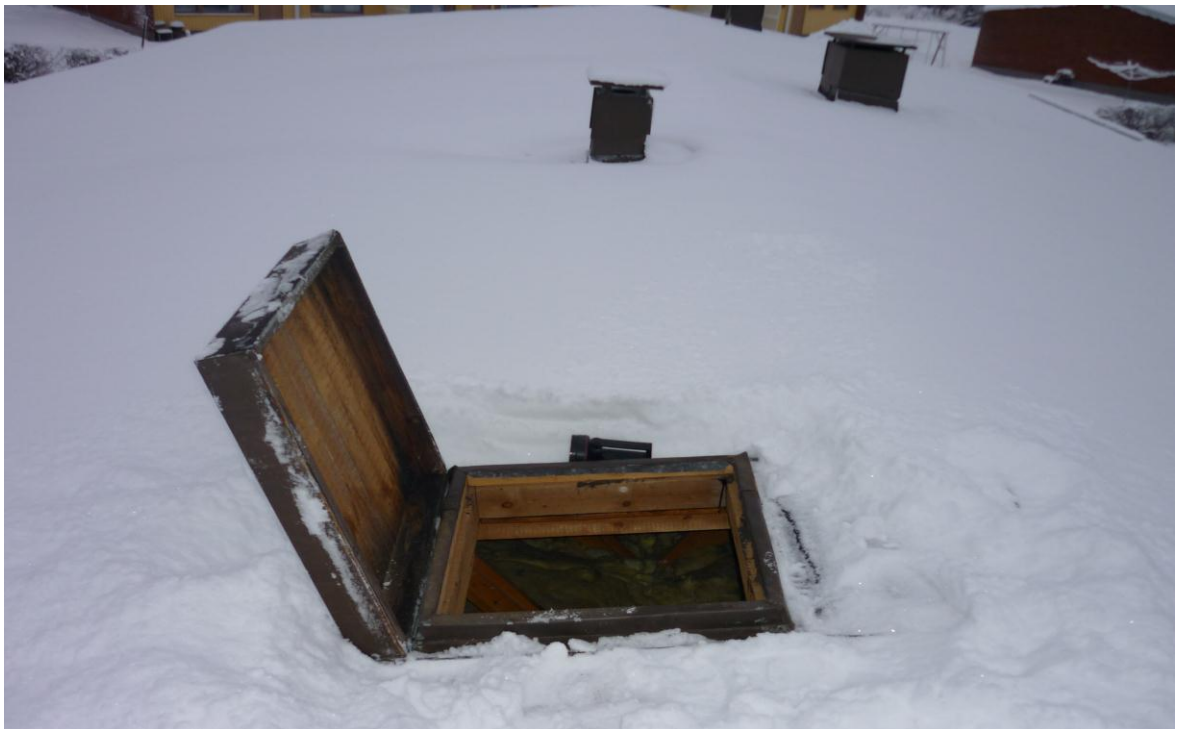
Kuvio 9. Paloluukku.

Rakennettavat palokatkot haittaavat ullakkotilan tuulettumista, joten joka huoneiston kohdalle tulee asentaa katon harjalle tuuletusputket. Tällöin tuuletus tapahtuu räystäiden sekä harjalle asennettavien tuuletusputkien kautta. Joka palo-osastoon tulee olla pääsy sammutustyötä varten ulkokautta. Tätä varten vesikatolle rakennetaan paloluukut. Olemassa olevat paloluukut voidaan säilyttää (Kuvio 11). (Suomen Rakentamismääräyskokoelma E1, 34)

tiiviksi. Olemassa olevat palokatkot voidaan säilyttää. Palokatkot on rakennettu talousteraan ja asunto nro 1 sekä asuntojen 4 ja 5 välille. Palokatkoihin oli tehty antennijohdon läpivienti lyömällä kipsilevy rikki, joten läpiviennit tulee korjata tiiviiksi kipsilevyllä.
