KYMENLAAKSON AMMATTIKORKEAKOULU

Metsätalous

KUNNOSTUSOJITUSHANKKEIDEN VESIENSUOJELUN ONNISTUMINEN
JA EROOSIOARVION LUOTETTAVUUS KAAKKOIS-SUOMEN METSÄ-
KESKUKSEN TOIMIALUEELLA

Opinnäytetyö 2012

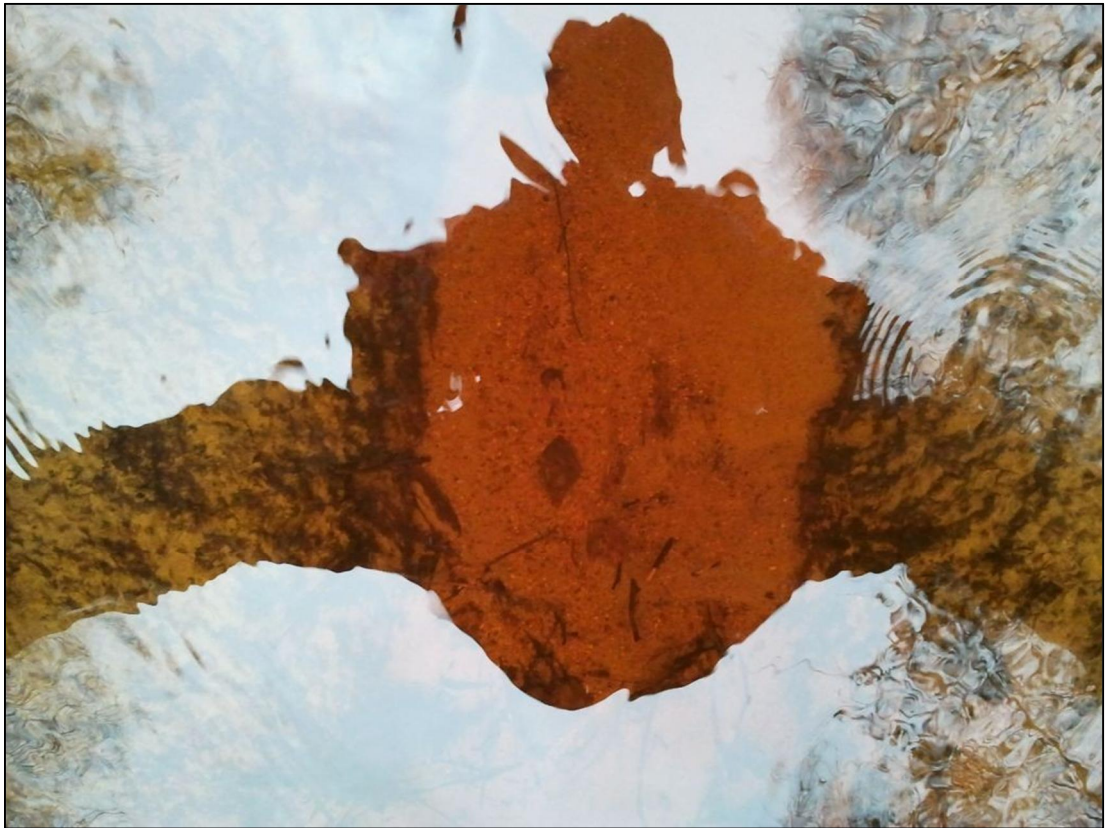
Kuva 15. Uraeroosio. Kuva on tekijän ottama Suomenniemeltä hankkeelta 3416

Kuvassa 14 on ojan pohjalle kaivautunut ura joka on tässä tapauksessa täyttynyt ylempää uomasta tulleesta sedimentistä. Pohjalla oleva materiaali on aistivaraisesti tutkittuna karkeaa ja keskikarkeaa hiekkaa. Ojan varsinainen profiili on turvetta. Reunoihin on kertynyt hienompaa kivennäisainesta joka on takertunut turpeeseen kiinni.

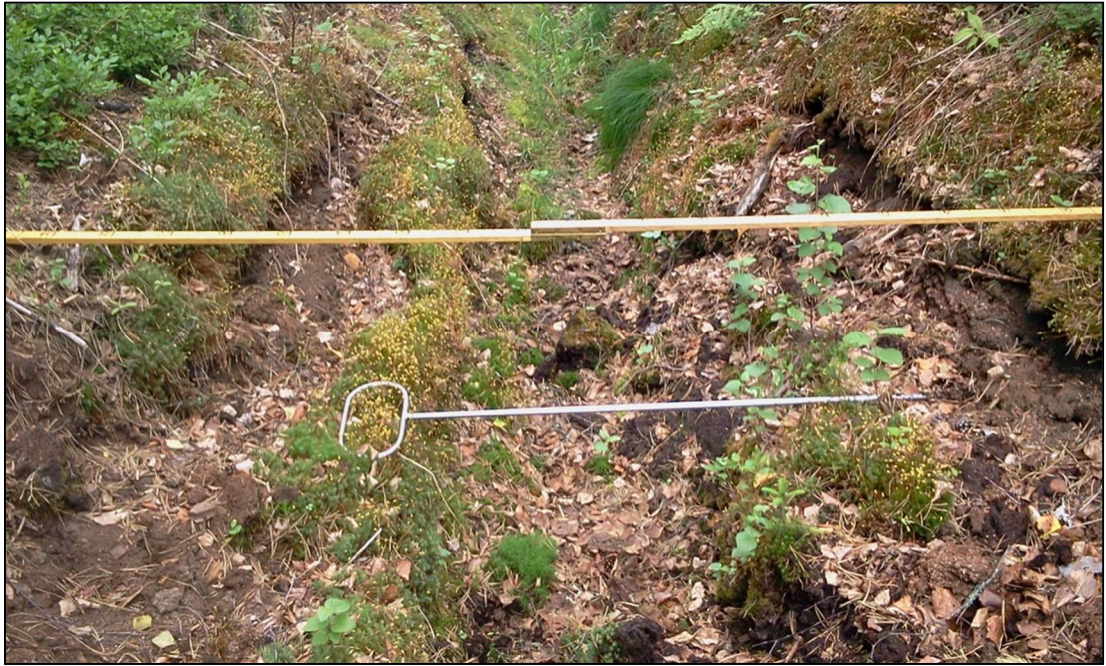
Kuva 16. Reunaerosio. Kuva on tekijän ottama Parikkalan Joukiosta hankkeelta 3278

Kuvassa 16 on ojan reunoilta valahtanut materiaali, joka on kerääntynyt metallisen turverassin kohdalle olakkeiksi. Syy voi olla esimerkiksi pohjalle syöpynyt ura, joka on aiheuttanut reunojen jyrkentymisen jonka jälkeen yläreuna on luisunut alaspäin. Tuukkanen (Tuukkanen 2010.) viittaa Thorne & Toveyn (1981) tekemään tutkimukseen jossa raportoitiin virtauksen hydraulisten voimien kuluttavan ainoastaan seinämän alaosaan jonka jälkeen yläosaan muodostunut lippa romahtaa alas kun kriittinen tila on ylitetty. Eroosion syntyyn vaikuttaa myös seinämän materiaali ja mahdollinen kasvillisuus joka voi toimia sitovana elementtinä.

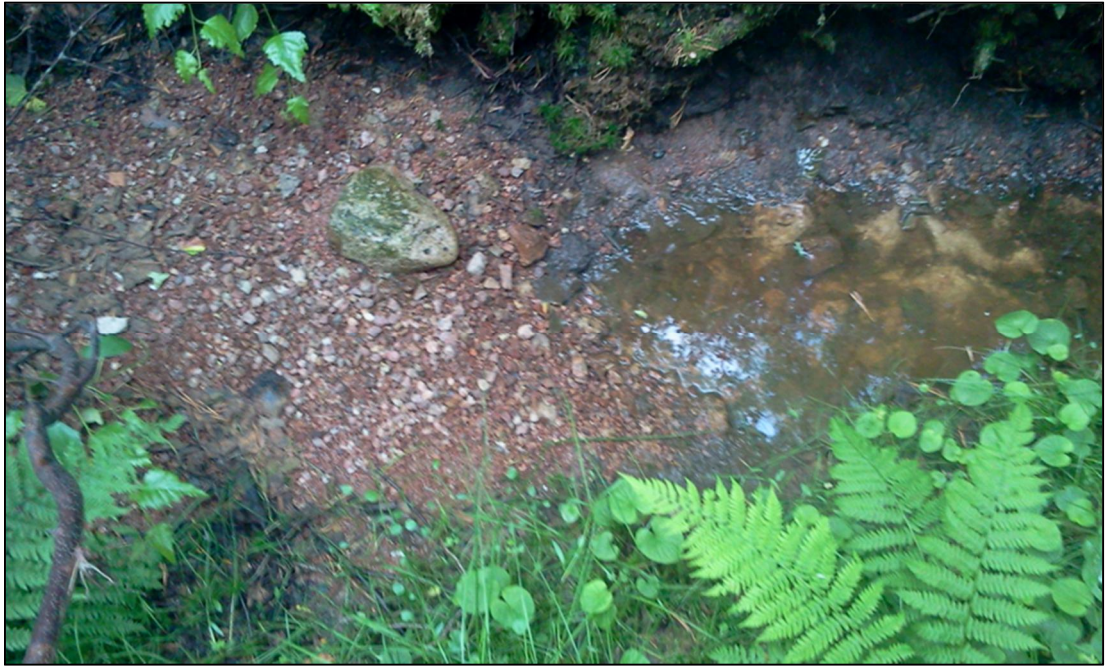
Kuva 17. Eroosiota turpeen alta sekä sedimentaatio. Kuva on tekijän ottama Kotkan Kaukolasta hankkeelta 3061

Kuvan 17 oikeassa yläkulmassa on nähtävissä syöpymä pintaturpeen alta. Vasemmassa reunassa näkyy selvästi soraa ja hiekkaa. Sedimenttiaineksesta voi päätellä, että uomassa on ollut varsin reipas virtaus joka on syövyttänyt ja kasannut raskaitakin aineksia. Vetisemmässä kohdassa on pohjassa kaivautuma mikä on myös tyypillistä eroosiolle.

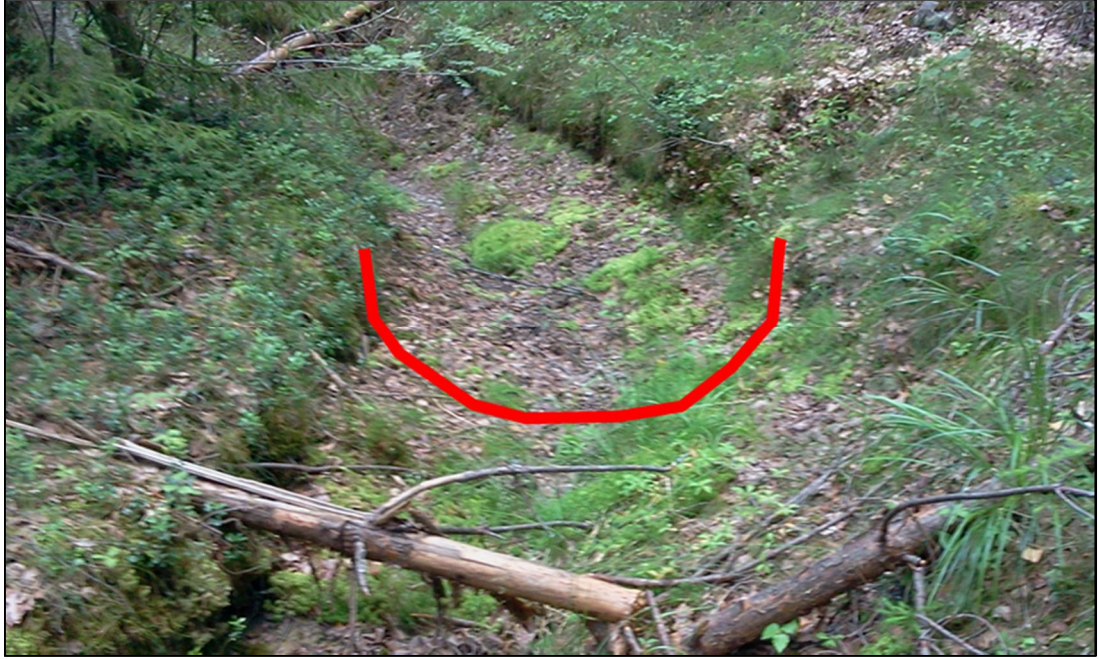
Kuva 18. Yhdistetty eroosio. Kuva on tekijän ottama Lappeenrannan Sirkjärveltä hankkeelta 2914

Kuvaan 18 on piirretty punaisella ojan profiili joka on muotoutunut U - muotoiseksi. Äärimmäisissä tapauksissa profiili on laatikon poikkileikkauksen muotoinen. Näihin tapauksiin liittyy se, että ojan pintamitta on joskus pienempi kuin pohjamitta. Vasemmassa alareunassa näkyy syöpymää pintaturpeen alta.

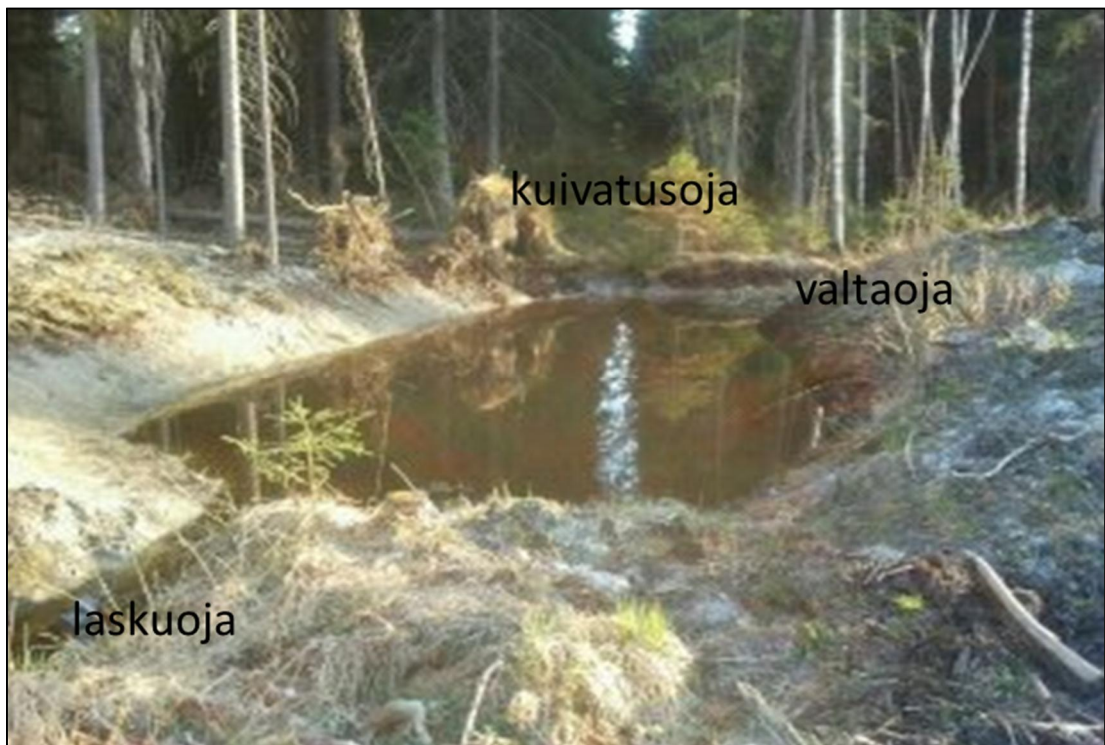
Kuva 24. Esimerkki laskeutusaltaasta, kuva on tekijän ottama hankkeelta 5610

Kuvan 24 laskeutusallas on mitoiltaan suorakaiteenmuotoinen ja siinä on selkeä syvyyskynnys laskuojaan. Kynnyksellä estetään kiintoaineksen pääsy pohjaa pitkin laskuojaan. Reunoiltaan allas on loiva mikä estää eroosiota ja helpottaa esimerkiksi eläinten poispääsyn altaasta. Suunnitelmaa varten altaan mitat saadaan metsäkeskuksessa Jussi-suunnittelujärjestelmästä syöttämällä siihen valuma-alueen pinta-ala ja haluttu altaan leveys (Mäkinen 2011.)

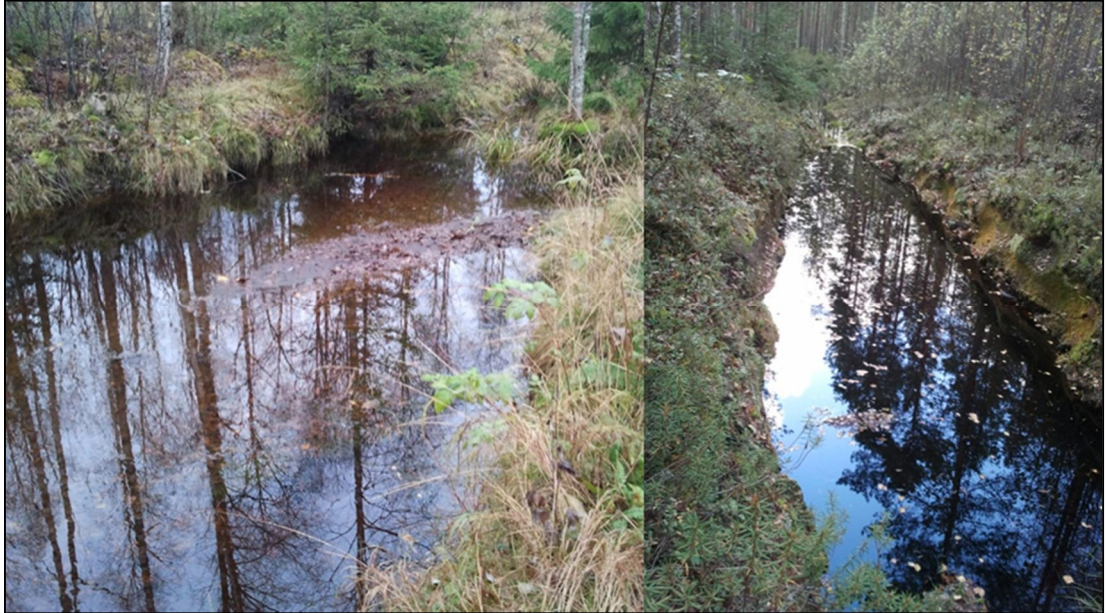
Kuvassa 25 on vasemmalla puolen toiminut laskeutusallas jossa näkyy siihen laskevan ojan suulla keräytynyttä lietettä ja oikealla puolella oikean mallinen pitkänomainen allas jossa pituus on huomattavasti suurempi kuin leveys. Oikeanpuoleisessa altaassa on heikkoutena jyrkät reunat jotka estävät sinne pudonneen ihmisen tai eläimen poispääsyn. Reunan korkeus on noin 1,5 m.

Kuva 25. Esimerkkejä laskeutusaltaista. Kuvat ovat tekijän ottamia

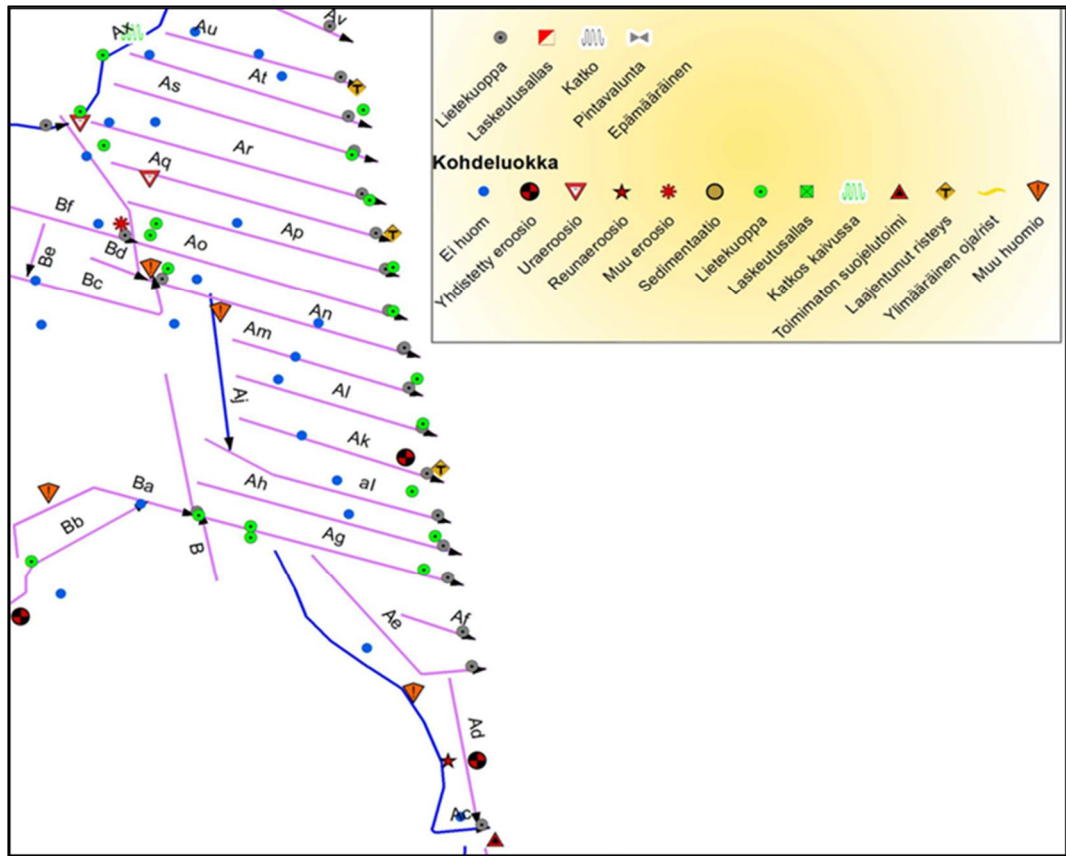
Kuvassa 30 on samanlainen ote suunnittelukartasta hankkeelta 3325. Hankkeen suunnittelukarttaan on piirretty samoja suojelutoimia joita kuvassa 29 esiintyy. Vertailemalla näitä kahta kuvaa ja edellä esitettyjä taulukoita vahvistuu käsitys selkeän karttapiirroksen tarpeellisuudesta.

Hankkeelta 3325 puuttuu joitain kuoppia mutta ne voivat olla kaivajan inhimillisiä erehdyksiä tai sitten niitä ei ole tutkimuksessa havaittu. Poikkeuksen tutkituissa hankkeissa teki hanke 3245, jossa kuopat oli kaivettu asianmukaisella tavalla.

Kuva 30. Hankkeen 3325 vesiensuojelusuunnitelman ja -toteutuksen vertailu

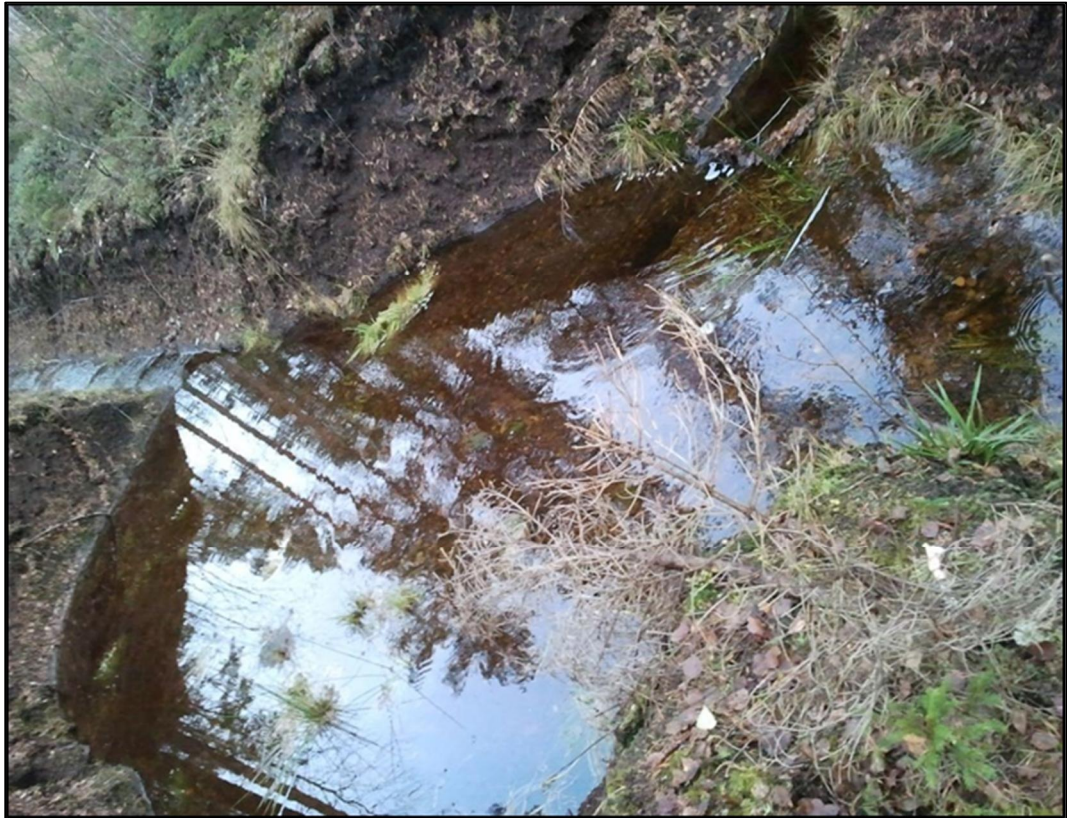
Hankkeen 3416 eteläisin laskeutusallas numero kolme oli täyttynyt ja vesi virtasi reippaalla nopeudella siitä läpi. Läpimenoaika mitattiin heittämällä tupakan filteri veteen. Aika oli 1' 39". Kuvassa 33 on kyseinen allas. Laskuoja on kuvan vasemmassa reunassa, jossa näkyy virtauksen aiheuttamaa aaltoilua veden pinnalla. Vedenpinnan alla hämmöttää heikosti lehtiä ja muuta roskaa joka osoittaa altaan täytyneen.

Kuva 32. Hankkeen 3416 laskeutusallas numero kolme

Hanke on toteutettu vuosina 2006 ja 2007, joten se kuuluu Kemeran määrittämän hoitovelvollisuuden piiriin, joten se tulisi tyhjentää tai rakentaa korvaava suojeletoimi. Tässä tapauksessa altaan tyhjentämiselle ei pitäisi olla mitään estettä suojeullisesti, koska kosteikkona tai pintavalutukseen soveltuvana paikkana sitä ei voi pitää.

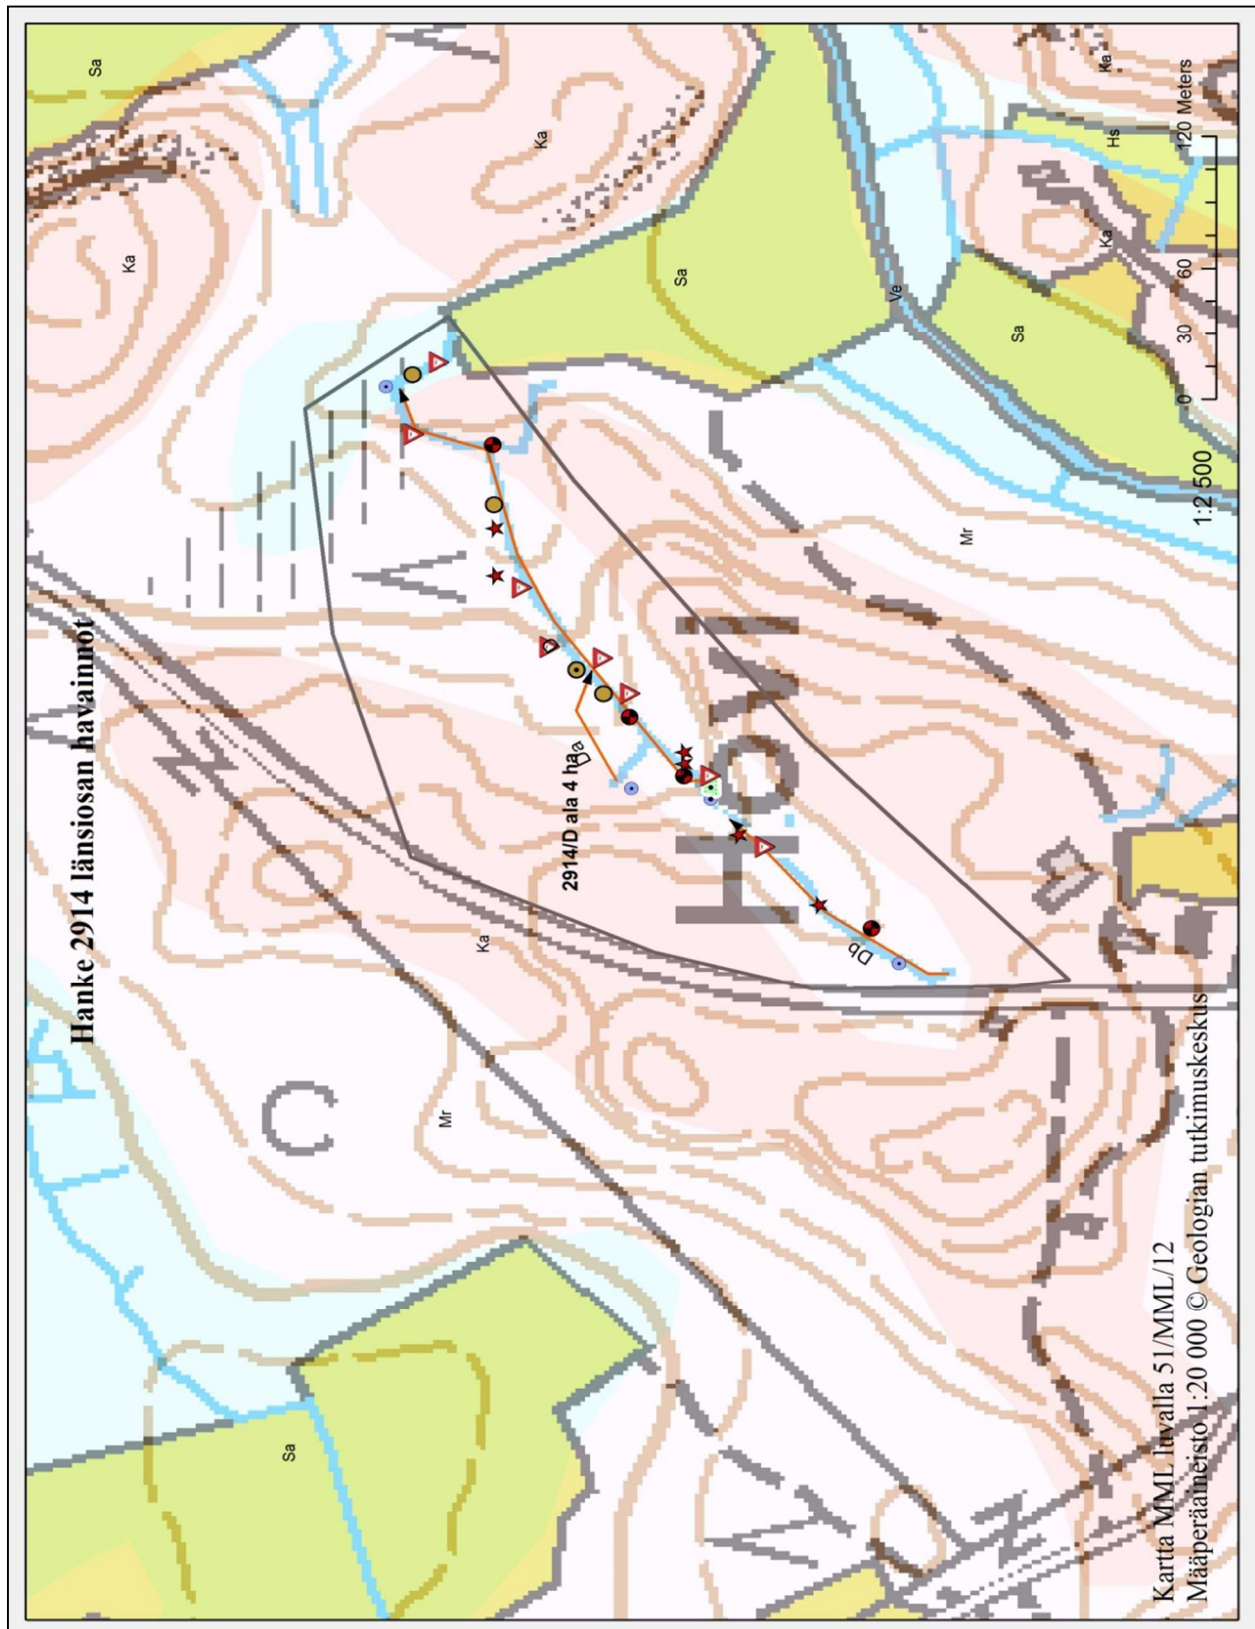
Kartta 1. Hankkeen 2014 länsiosan kaikki havainnot

Hankkeella 2014 erityinen huomio kiinnittyi sen länsiosan RIGis - eroosioiteeman heikkoon arviokykyyn. Oja on huomattavan pituuskalteva, kaltevuus on havaittavissa aistinvaraisesti. Kaltevuusteema osoitti paljon parempaa arviointikykyä eroosiolle, joten arvion heikkous liittyy valuma-alueen pinta-alan kokoon. Tästä esimerkistä voidaan havaita, ettei pelkkä eroosioiteemakartta riitä aina vaan apuna tulee käyttää myös muita teemoja. Käyttökelpoisin lienee kaltevuusteema.

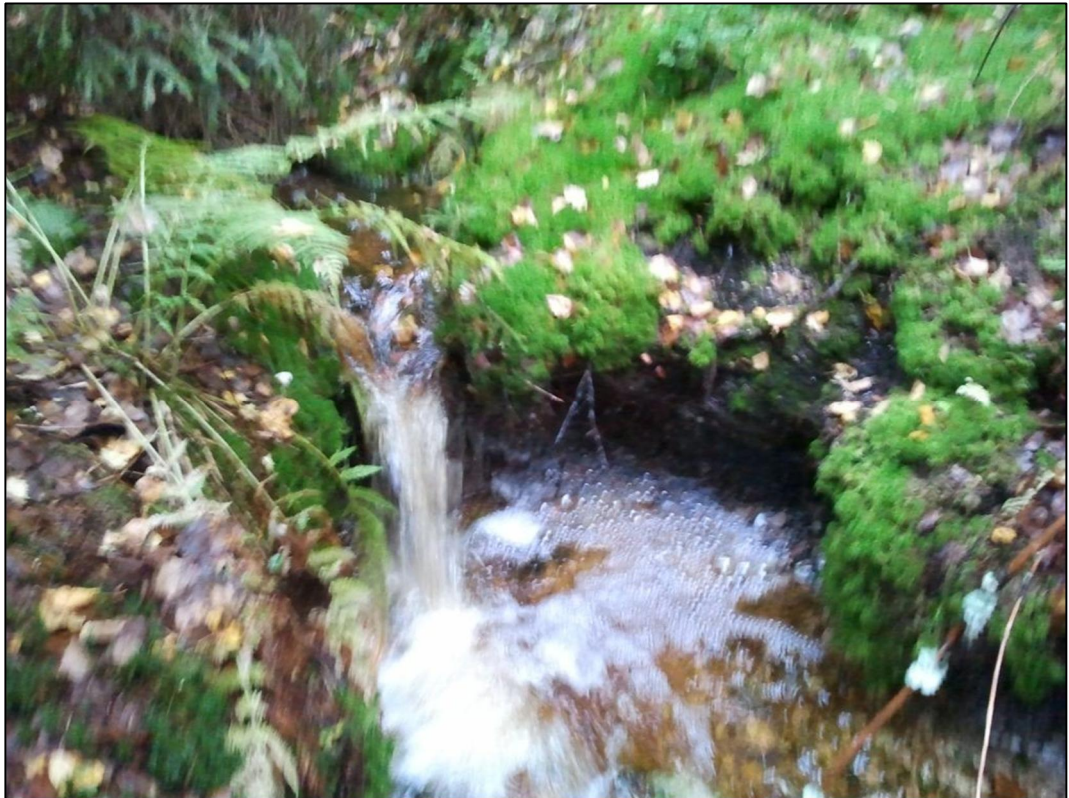
Hankkeella ei havaittu lietekuoppia kun yksi kappale, laskeutusaltaita oli yksi kappale joka tuskin on tähän hankkeeseen kuuluva vaan kaivettu tien kunnostuksen yhteydessä. Suojelutoimena ojien Ca ja A väliin jätetty katko on sinällään oikea toimenpide, joskin katkossa on syvä ura jossa vesi virtaa suurella nopeudella. Kuvassa 2 näkyvä on pieni allas joita urassa esiintyi useita. Urasta on hienoaines huuhtoutunut pois. Laskua tuolla noin 110 m uralla on noin 5 metriä kartan korkeuskäyrien sekä oman havainnon perusteella.

Kuva 2. Ojien Ca ja A välisen uran osa. Kuva on tekijän ottama

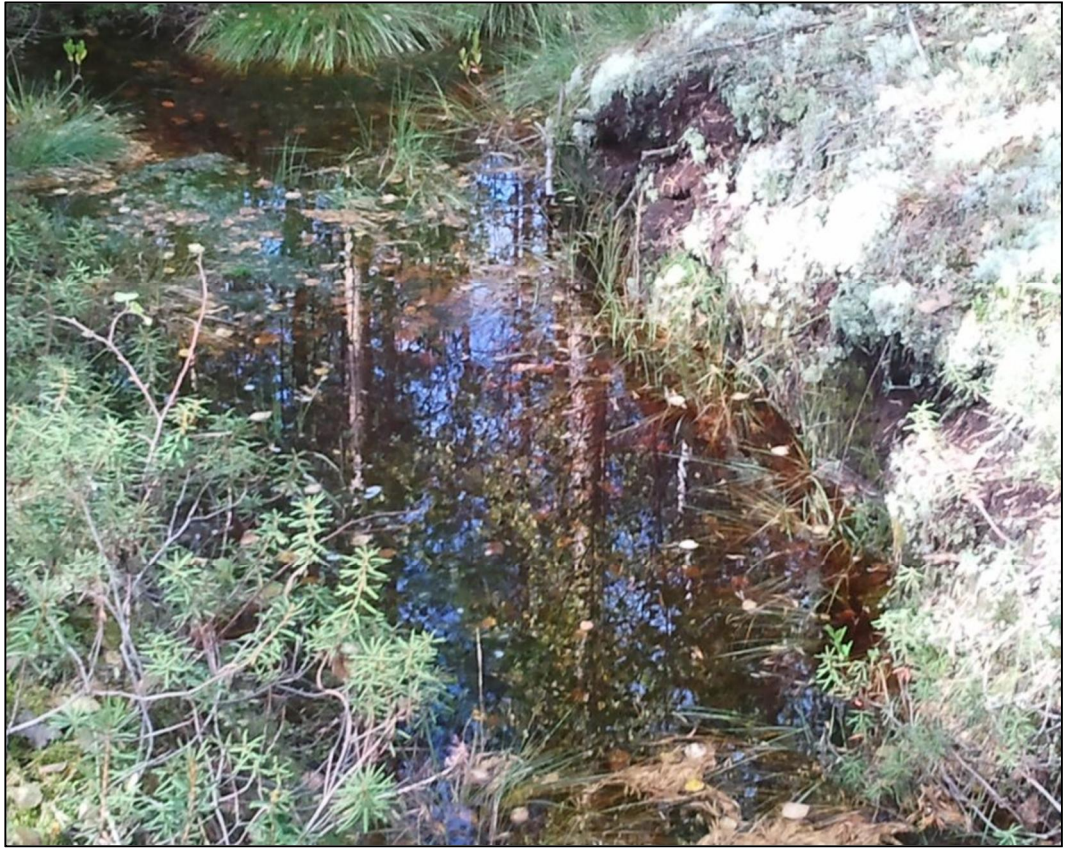
Toimimattomien suojelutoimien suuri määrä johtuu siitä, että hankkeella on kirjattu siihen luokkaan myös puuttuvat lietekuopat. Valtaosan C itäpuolisten sarkojien suilla havaittiin erikoisia Y-muotoisia leventymiä. Kyseisillä ojilla ei ollut lietekuoppia, tarkentumatta jäi voisivatko leventymät johtua siitä, että lietekuopat on kaivettu liian lähelle ojan suuta jolloin ne ovat ”revenneet” valta-

ojaan. Kuvassa 2 on ojan Br suulta havaittu liian lähelle kaivettu lietekuoppa joka ei toimi. Lietekuopassa ei ole tarvittavaa kynnystä.

Kuva 2. Toimimaton lietekuoppa hankkeelta 3106. Kuva on tekijän ottama.

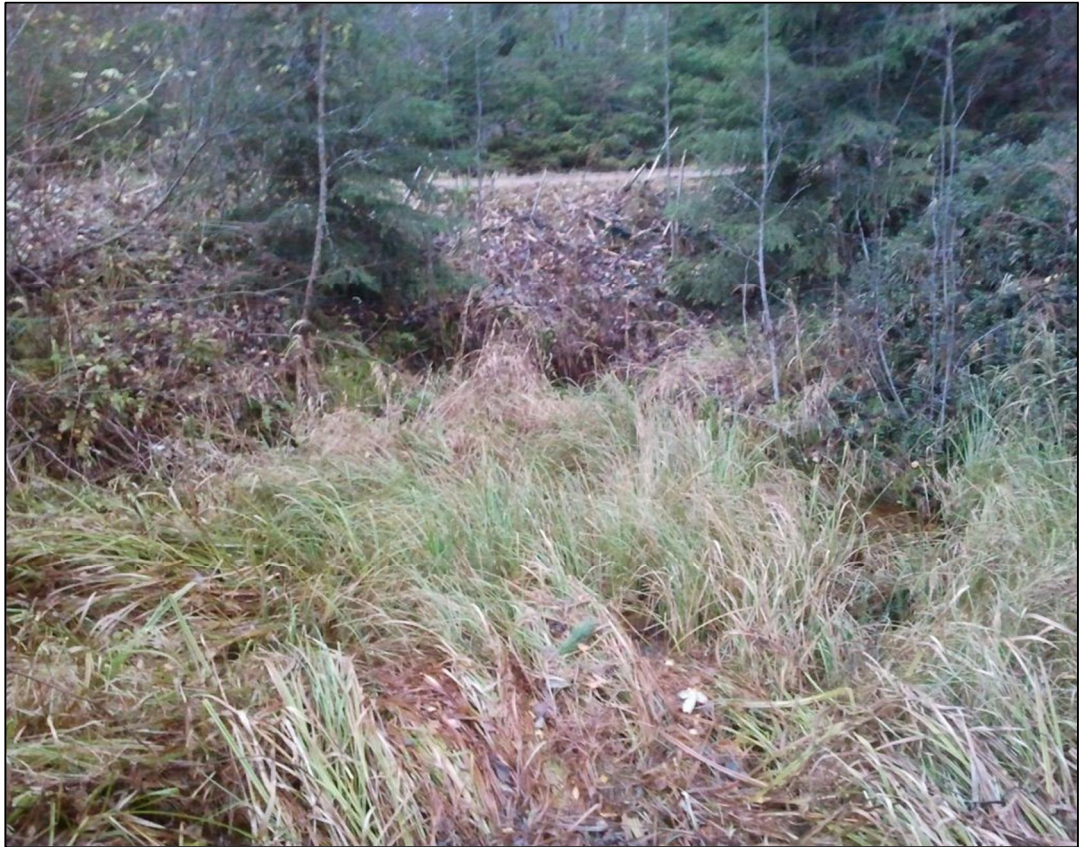
Hankkeella on tehty lietekuoppia varsin säännöllisesti sarkaojiin. Suojelun tilaa heikentää Kivironojaan kaivettu toimimaton laskeutusallas. Vesi virtaa altaan pohjoisreunaa ilman minkäänlaista lietekynnystä, toinen reuna on heinittynyt lä-

hes umpeen. Kuvassa 2 oikea reuna on pohjoisessa. Allas olisi varsin helppo perata toimivaksi koska se sijaitsee aivan tien reunassa.

Kuva 2. Toimimaton laskeutusallas hankkeelta 3245. Kuva on tekijän ottama.

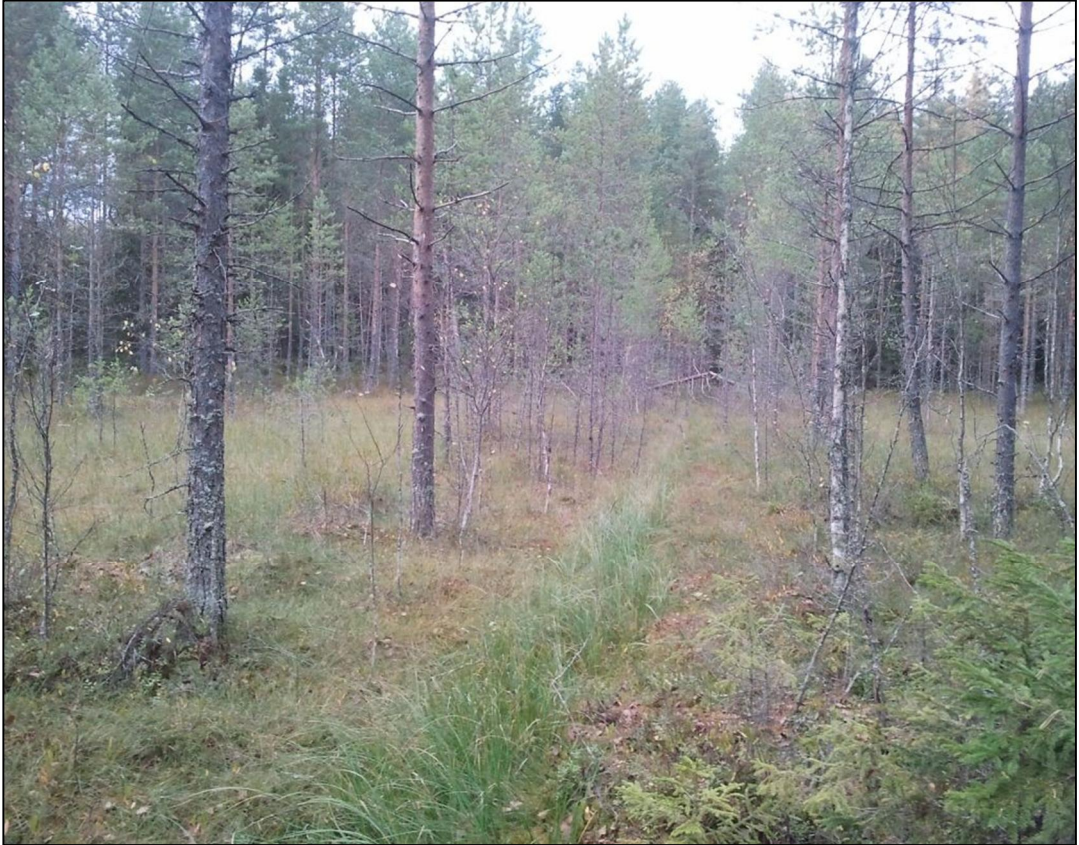
Kuva 2. Kunnostamaton vähätuottoisen kuvion oja Ac. Kuva on tekijän ottama.

Kuvan 2 oja on piirretty ojitussuunnitelmakarttaan kunnostettavaksi mutta jätetty kunnostamatta, ilmeisesti tukikelvottomuuden vuoksi. Kuvio vaikuttaa vähätuottoiselta.

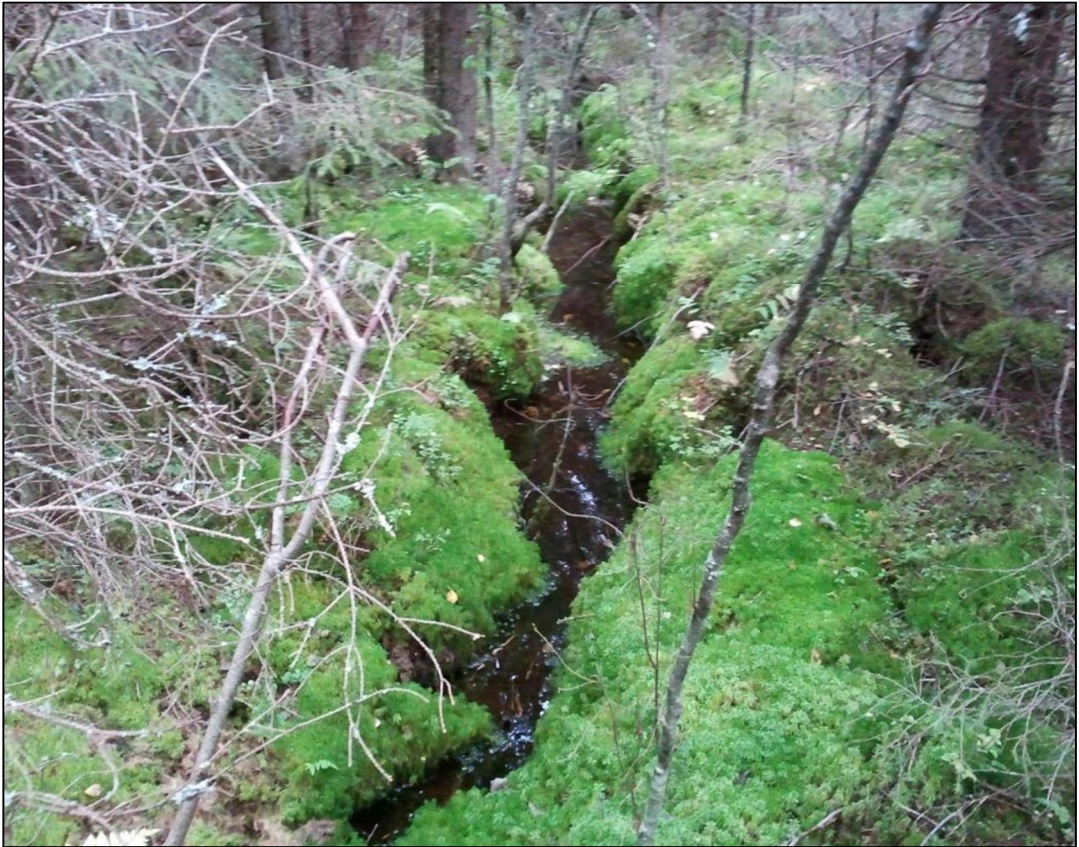
Kuva 3. Kunnostamaton oja Br. Kuva on tekijän ottama.

Kuvan 3 ojaa ei ole kunnostettu, eikä siihen mitään tarvetta olekaan. Vesi virtaa hyvin ojassa. Kun kyseessä on selvästi ohutturpeinen maaperä, voisi kaivaminen aiheuttaa eroosiota. Eroosioherkkyttä lisää myös suuri kaltevuus joka vaihtelee noin yhdestä yli kolmeen prosenttiin.

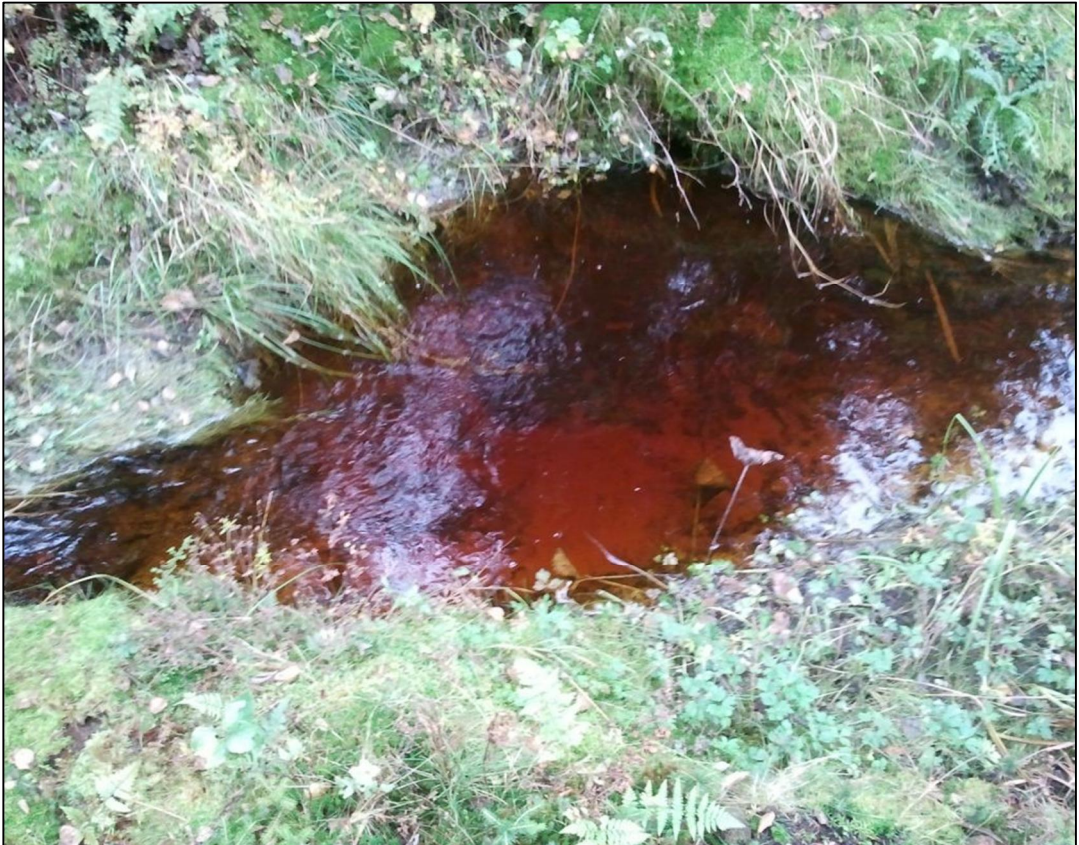
Kuvan 6 lietekuoppa sijaitsee ojan Bä keskivaiheilla, kuoppa on muuten hyvin toteutettu mutta kyseisessä kohdassa on liian suuri virtausnopeus jotta kiintoaines jäisi siihen. Kuopan pohjalla onkin selvästi nähtävissä vaaleaa hiekkaa.

Kuva 6. Lietekuoppa joka on tehty liian nopeasti virtaavaan ojan osaan. Kuva on tekijän ottama.

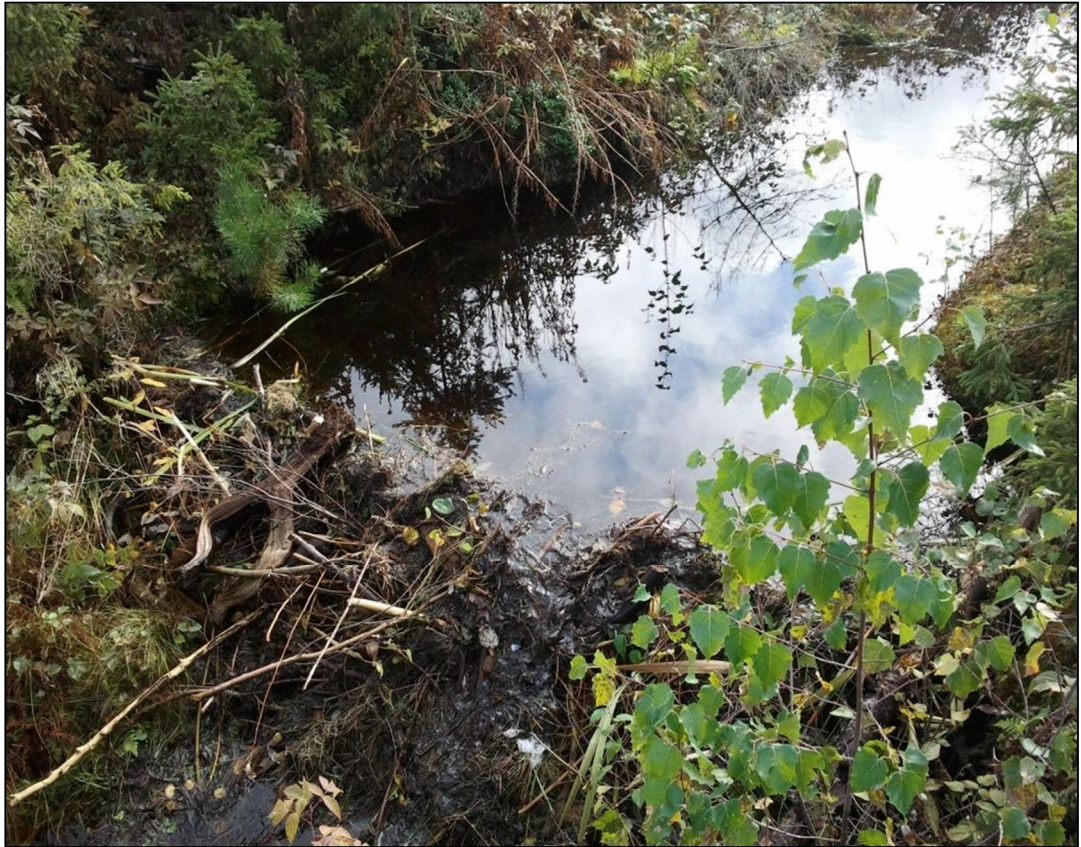
Valuma-alue C:lle oli toteutettu hyväkuntoinen laskeutusallas ojan C loppuun. Ojalla Cf oli majavan tekemä pato, jonka korkeus oli noin 110 cm. Pato on kuvassa 7. Padot aiheuttavat ojastolle haittaa nostamalla vedenpintaa, jota ojituksella pyritään alentamaan. Eroosion kannalta padot eivät ole haitallisia koska ne hidastavat virtausnopeutta ja toimivat tavallaan luonnon omina settipatoina.

Kuva 7. Majavan rakentama pato. Kuva on tekijän ottama.

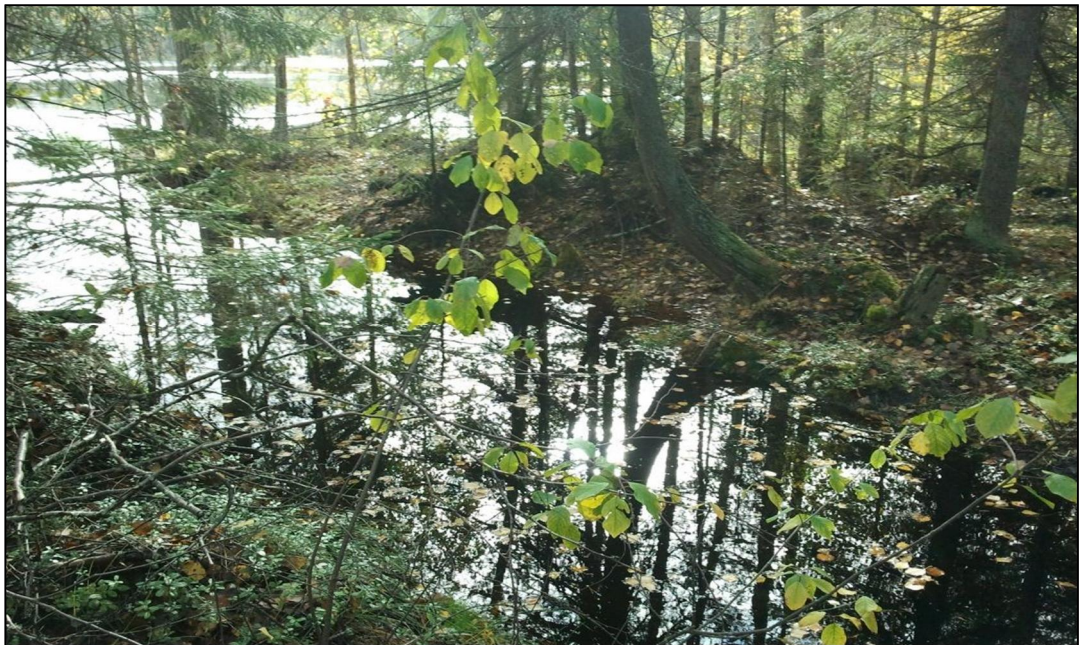
Valuma-alue A_C laskee ojan Aä kautta Hauklampeen, ojan suulla on epämääräinen mahdollinen lietekuoppa tai ainakin levennys kuten kuvasta 8 voi havaita.

Kuva 8. Ojan Aä suu Hauklampeen päin. Kuva on tekijän ottama.

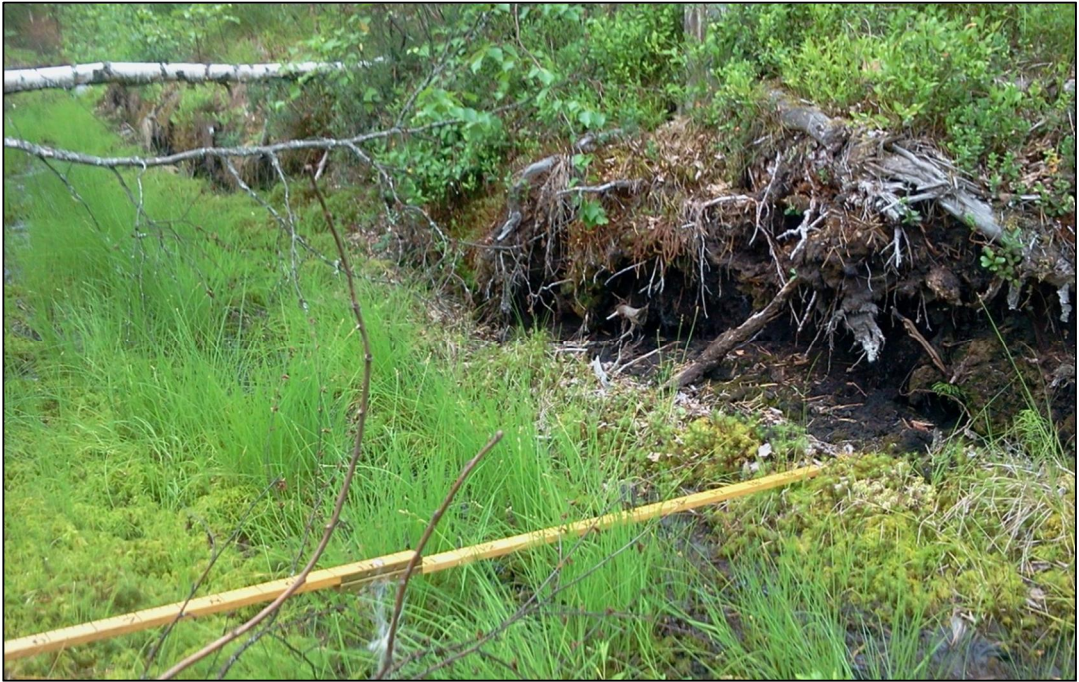
Kuva 2. Juurakon kohdalla tapahtunut eroosio. Kuva on tekijän ottama.

Kuvassa 2 on nähtävissä ojan leventyminen keskikohdaltaan, mittakeppi on metrin mittainen. Ojan tulisi olla kepin kohdalta noin 130 cm leveä, tässä se on reilusti yli 150 cm. Vertailukohtana on kuvan 3 oja jossa mitat ovat säilyneet varsin hyvin.

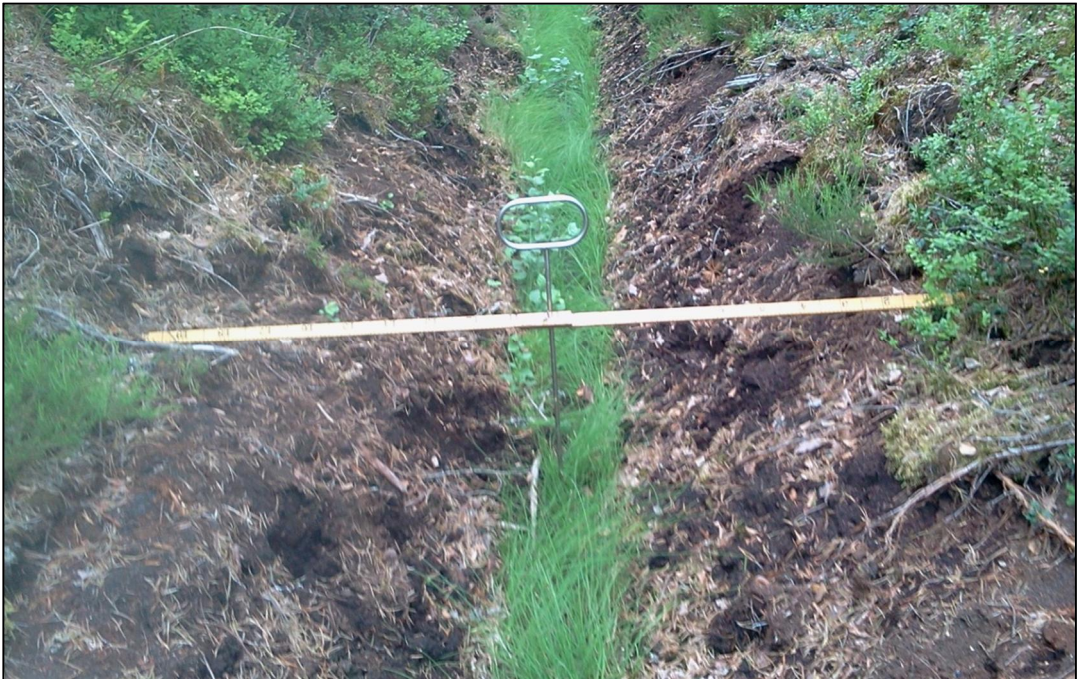
Kuva 3. Hyvin säilynyt oja. Kuva on tekijän ottama.

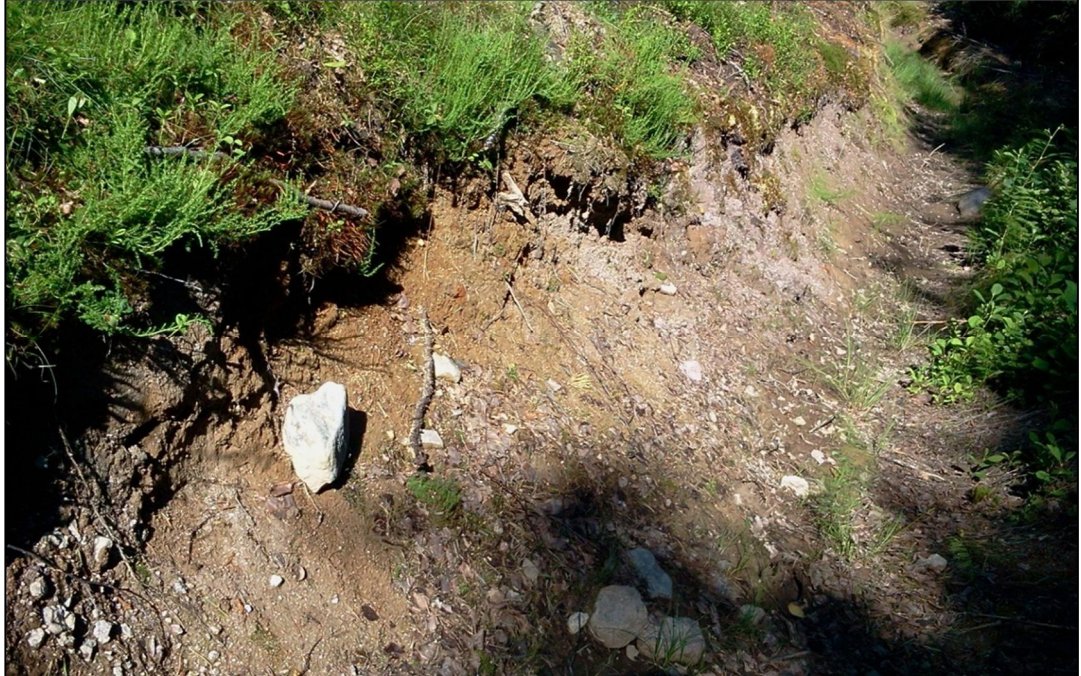
Suuren osan eroosiosta on aiheuttanut niskaojien kaivaminen liian lähelle kivennäismaata esimerkkinä kuva 4.

Kuva 4. Reunaerosio kivennäismaahan kaivetussa ojassa. Kuva on tekijän otama.

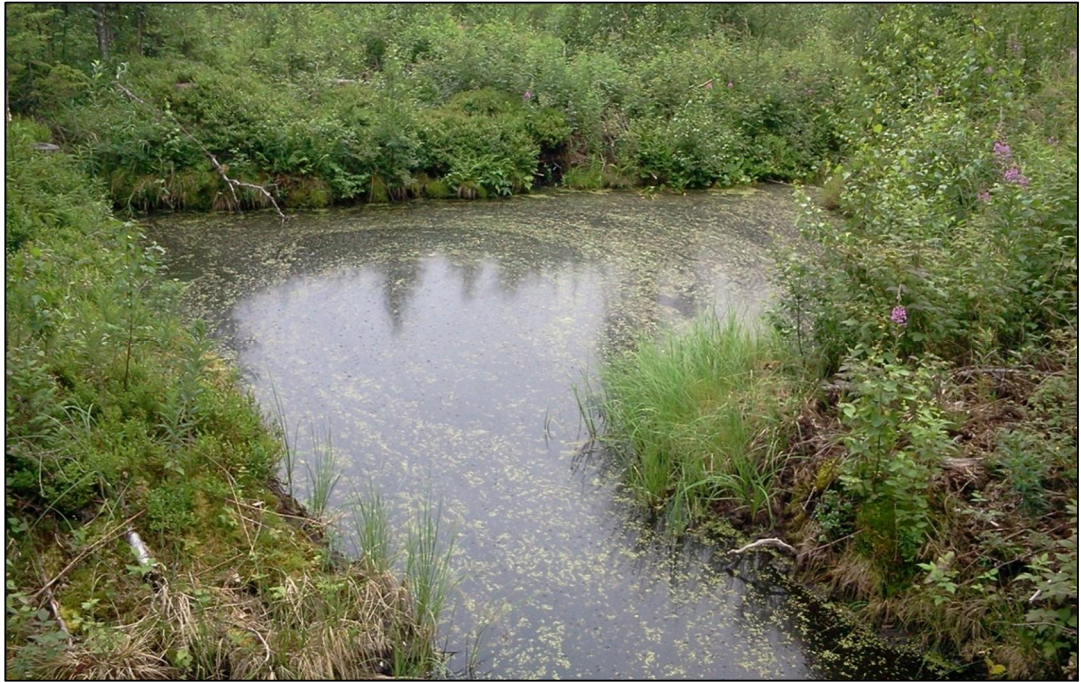
Kuva 5. Allas jonka muoto on virheellinen. Kuva on tekijän ottama.

Kuvan 5 altaassa on virheenä se, että se on kaivettu ojan mutkaan, ohjeiden mukaisesti se tulisi olla ojan suoralla osuudella pitkänomaisena kaivantona. Allas on ojien B ja Ba risteyksessä. Altaan suunnitelmaan merkitty paikka on pohjoisempänä ojalla B.

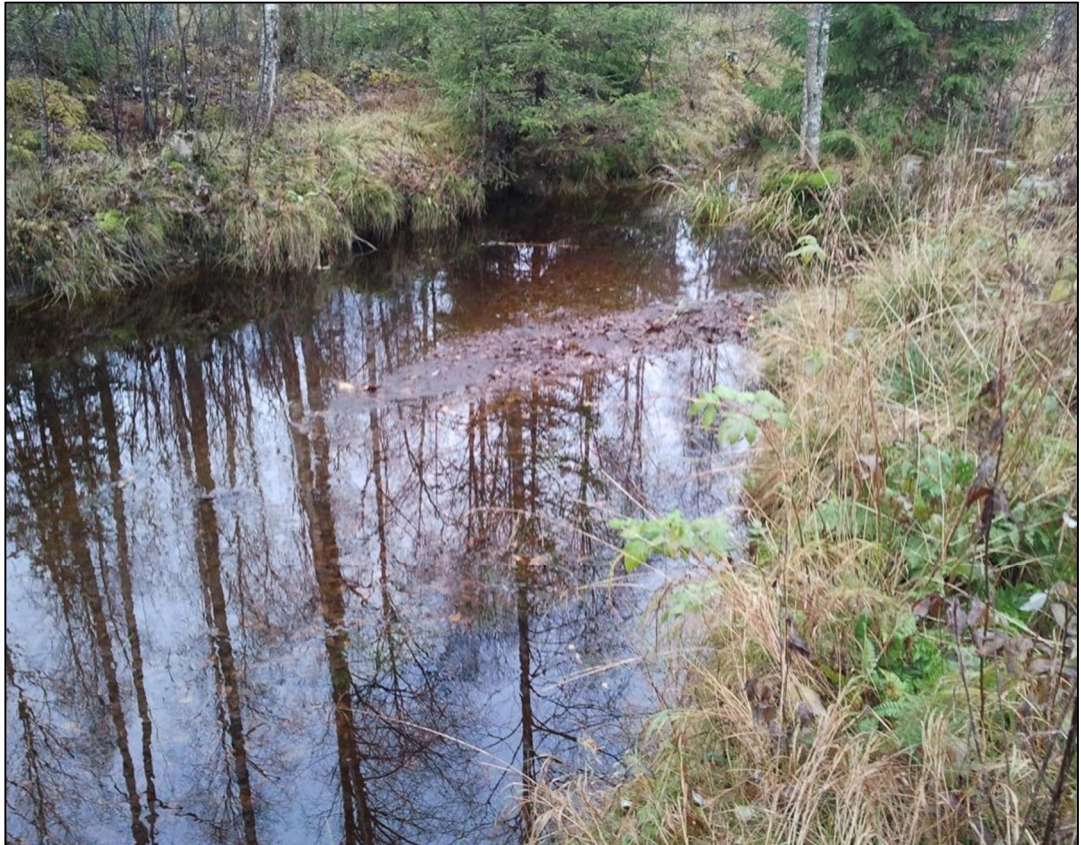
Kuvassa 3 on hankkeen keskiosan allas joka on osittain täyttynyt lietteellä. Täyttyminen on merkki siitä, että allas on toimiva mutta se tulisi tyhjentää toimivuuden jatkumista varten.

Kuva 3. Osittain täyttynyt laskeutusallas. Kuva on tekijän ottama.
