KYMENLAAKSON AMMATTIKORKEAKOULU

Metsätalous

KUNNOSTUSOJITUSHANKKEIDEN VESIENSUOJELUN ONNISTUMINEN
JA EROOSIOARVION LUOTETTAVUUS KAAKKOIS-SUOMEN METSÄ-
KESKUKSEN TOIMIALUEELLA

Opinnäytetyö 2012

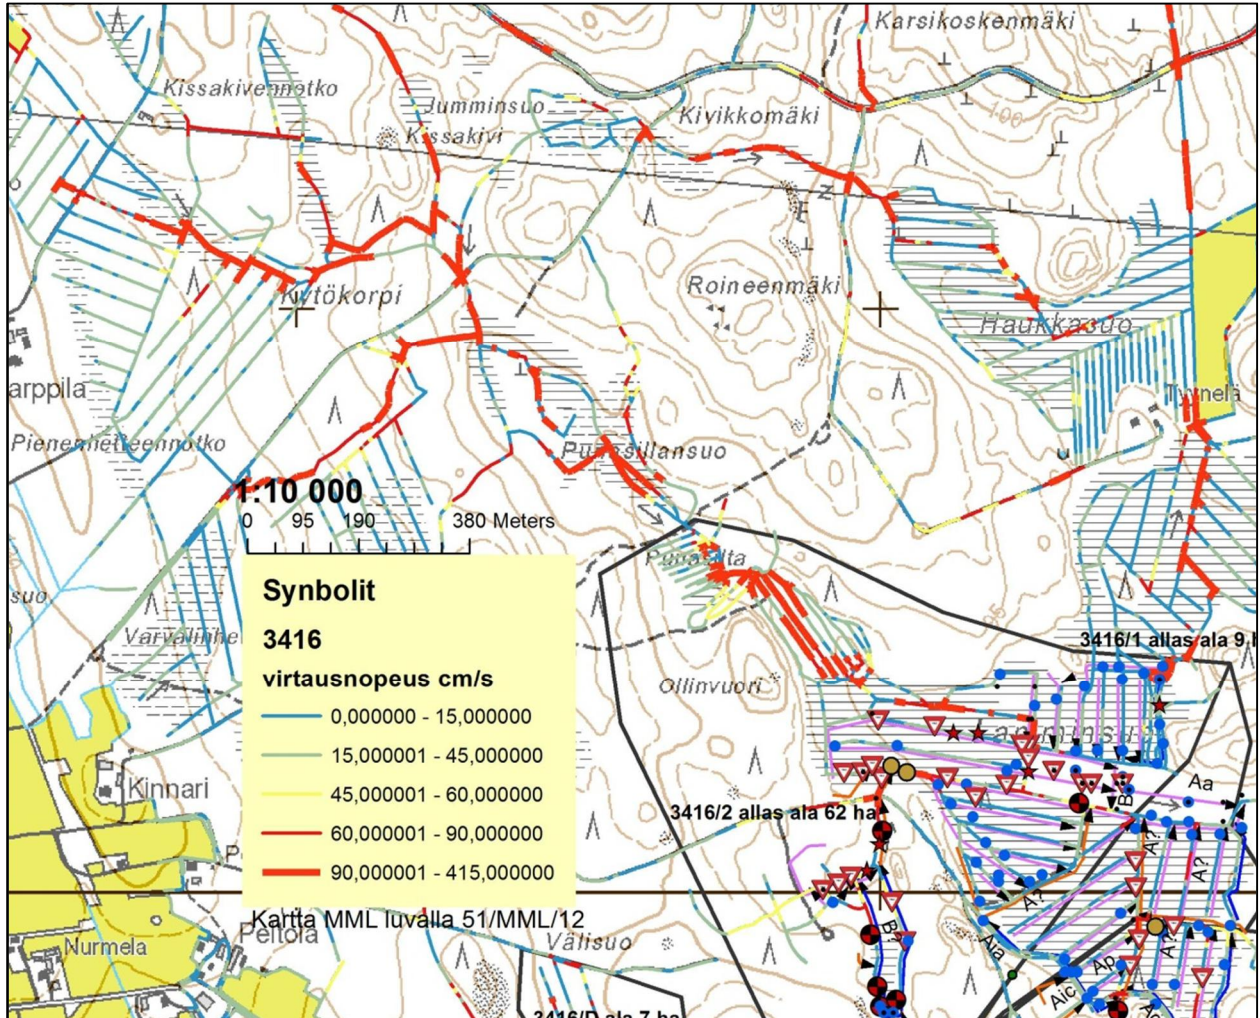
Kartta 1. Hankkeen 3416 luoteisosan virtausnopeusteema

Kartassa 1 näkyy paksuina punaisina viivoina uomat joissa virtausnopeus on yli 90 cm s^{-1} . Karttaan on harmaalla piirretty työssä tehty valuma-alue joka uomaston ja maaston korkeuskäyrien mukaan on aivan liian pieni. Ojitussuunnittelija on suunnitellut valuma-alueen vielä pienemmäksi. Altaat on suunniteltu siten, että läntisimmän altaan valuma-alue on 15 ha, itäisimmän 20 ha ja eteläisimmän 12 ha. Valuma-alueet ovat erittäin pienet todellisuuteen nähden. Itse tehdyssä rajauksena käytettiin luoteessa kulkevaa polkua. Mikäli hanke rajataan ilman kritiikkiä koon suhteen, siitä muodostuu kokonaisuudessaan noin 190 ha alue, joka

laskee luoteesta hankealueen läpi itäisimmälle laskeutusaltaalle. Suunnittelussa onkin hankaluutena rajata alue oikein, kohtuullisen kokoiseksi alueeksi. Hankkeet tulisikin ketjuttaa valuma-alueittaisiksi kokonaisuuksiksi jolloin valuma-alueet on helpompi määrittää oikein. Mikäli tässä tapauksessa olisi käytetty oikeita valuma-alueiden kokoja, se olisi aiheuttanut huomattavia lisäkustannuksia. Näin suurilla alueilla tulee lisäksi ottaa huomioon se, ettei yhden laskeutusaltaan valuma-alue olisi yli 50 ha.

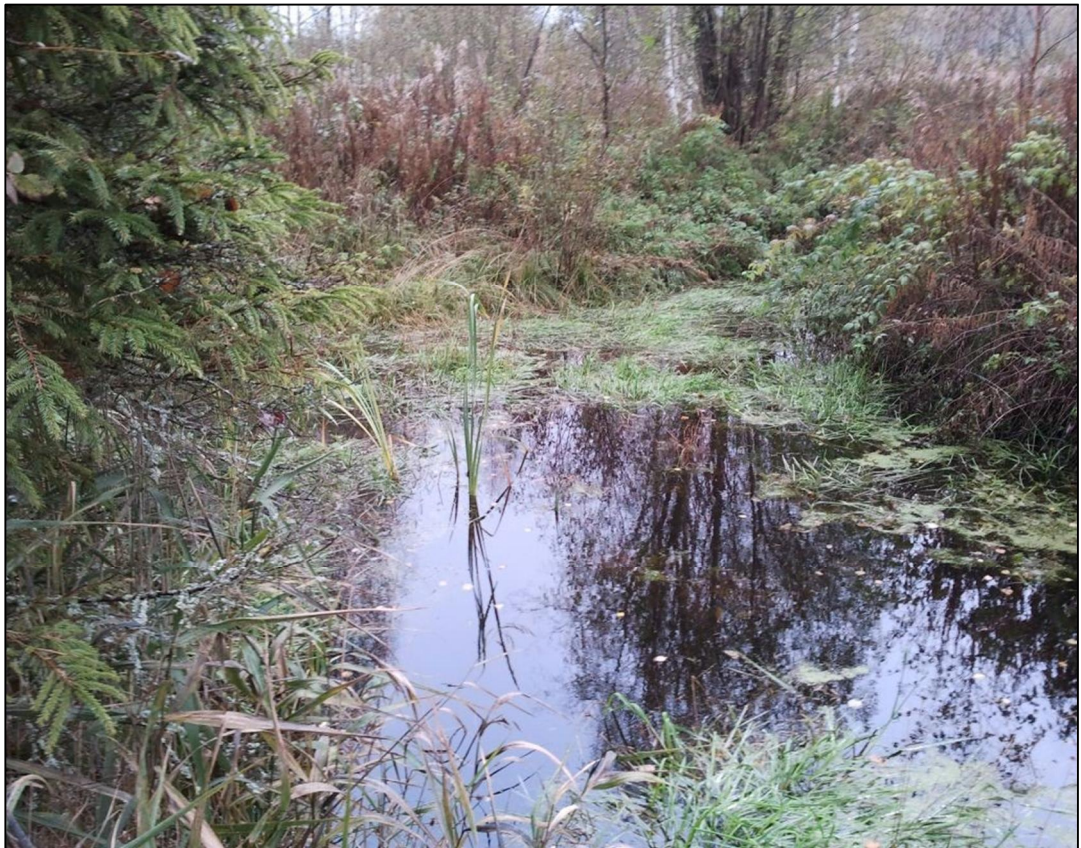
Lietekuoppien osalta hanke on puutteellinen, siellä ei ole läheskään jokaisessa ojassa kaivettua lietekuoppaa. Laskeutusallat olivat oikein mitoitettut, eteläinen allas oli jo kosteikkomainen ja siinä kasvoi erilaisia vesikasveja. Vaikka allas on täytynyt lietteellä, sen tyhjentäminen ei kuitenkaan olisi järkevää. Allas toimii

kuitenkin virtausta hidastavasti ja todennäköisesti sen perkaamisesta seuraisi enemmän ravinnehuuhtoumaa kuin se voisi kunnostettuna pidättää.

Kuva 2. Eteläinen laskeutusallas

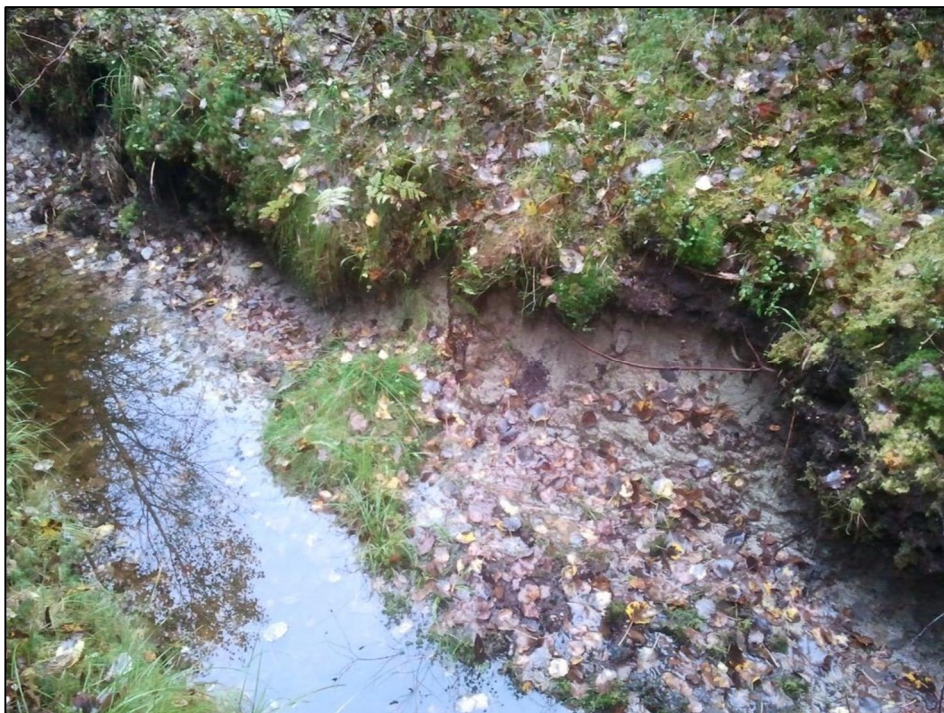
Niskaojissa havaittiin ilmiö jossa ojan reuna oli erodoitunut toispuoleisesti rinteeseen puolelta. Kuvassa 4 on eroosio alueen itäisimmältä niskaojalta. Vastaavaa eroosiota myös länsireunalla, todennäköisesti eroosio johtuu rinnettä pitkin valuvasta vedestä. Samaa ilmiötä havaittiin myös muualla.

Kuva 4. Eroosio ojan rinteeseen puoleisella osalla. Kuva on tekijän ottama.

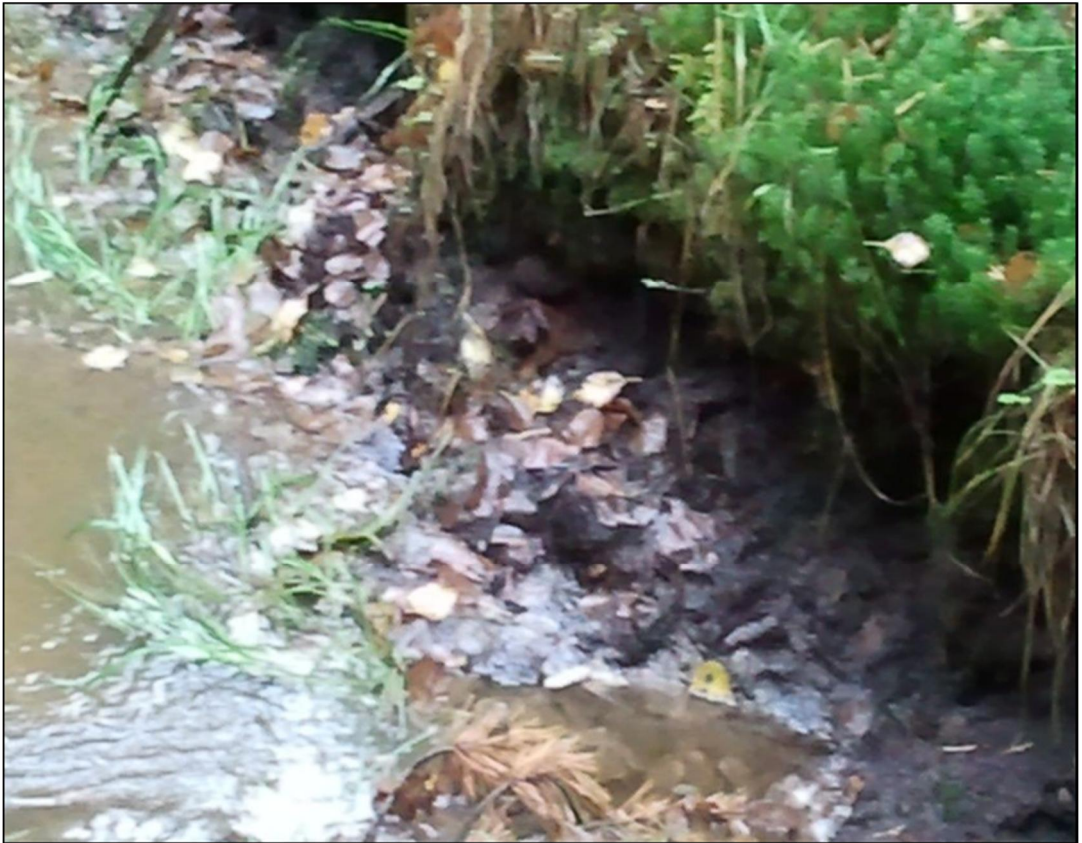
Itäisen niskaojan eteläisimmän mutkan jälkeen havaittiin tyypillinen U -muotoinen ojaeroosio, sen syntytaapa voi olla esimerkiksi se, että oja urautuu ensin ja sen jälkeen sen reunat romahtavat jolloin oja madaltuu ja levenee. Seuraavan kuvan 5 ojan mitat ovat pinnalta 1,5 m, puolivälistä syvyyttä 1,8 m, pohjalta 1,5 m ja syvyys 0,5 m. Pintaturpeen alla näkyy selkeästi syöpymää jonka vuoksi puolivälimitta on suurempi kuin pintamitta. Suhdeluvun laskennalla saatiin selvitettyä tarkasti myös tämän havainnon laatu. Suhdeluvun laskenta on käsitelty kappaleessa 6.5.3.

Kuva 5. U -muotoiseksi muuttunut oja. Kuva on tekijän ottama.

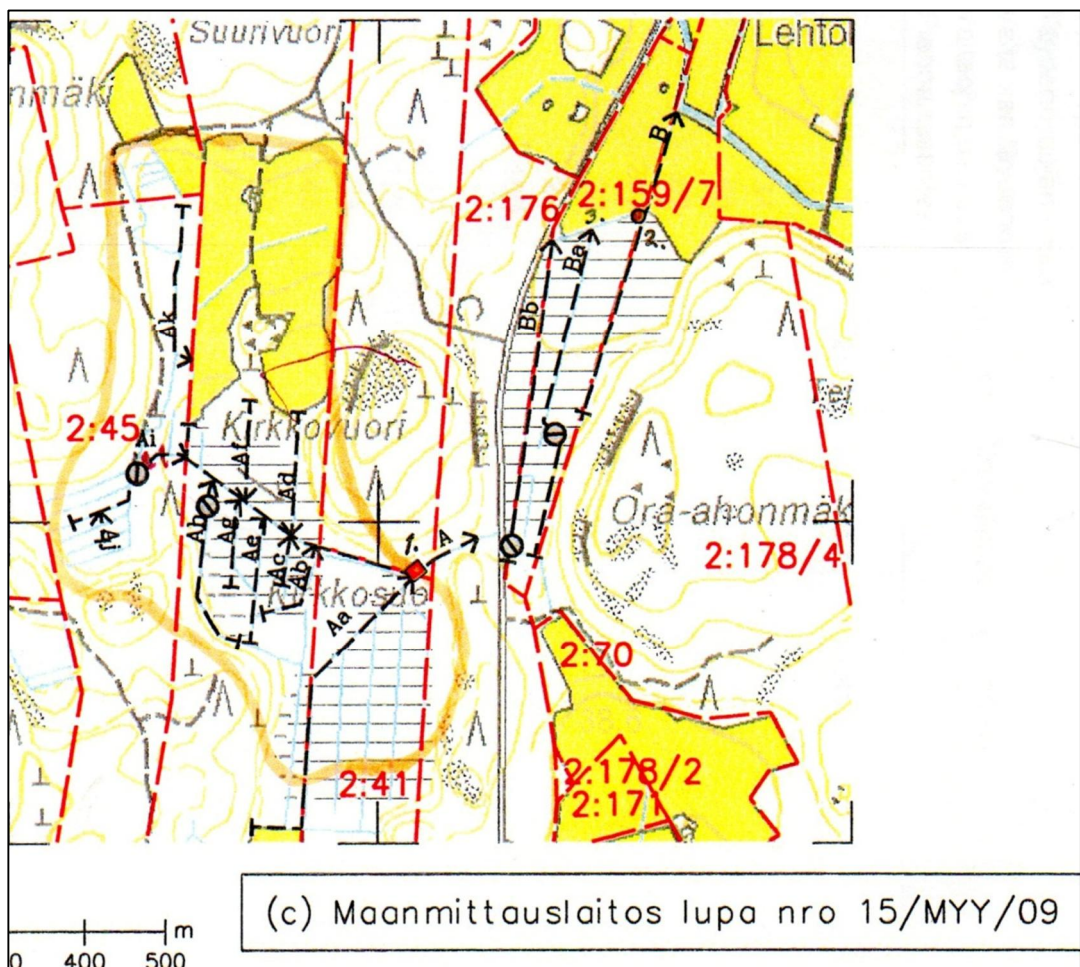
Vesiensojeluimenpiteet olivat onnistuneet kokonaisuutena melko hyvin. Suunnittelussa karttaan oli jäänyt piirtämättä sarkaojille lietekuoppia kuten suunnitelmasta skannaamalla tehty kuva 2 osoittaa. Lietekuopat on kuitenkin pääasiallisesti toteutettu. Hankkeen pitkille sarkaojille olisi tullut nykyisen käytännön mukaan kaivaa lietekuoppia myös noin 100 metrin välein. Kartassa 1 joka on laadittu Metsähallituksen ohjeen mukaan voi havaita välikuopat, lisäksi siihen on piirretty ohjeen lisäksi kuoppia myös pisto-ojille. Samanlainen ohjeisto on julkaistu myös TASO-hankkeessa (Joensuu, et al., 2012.) Pisto-ajat on jo aiemmin tässä työssä todettu eroosioherkiksi, joten lietekuopat lisääisivät vesiensojelun tehokkuutta, myös niskaojille voi olla perusteltua kaivaa lietekuoppia.

Kuva 2. Suunnitelmasta skannattu kopio

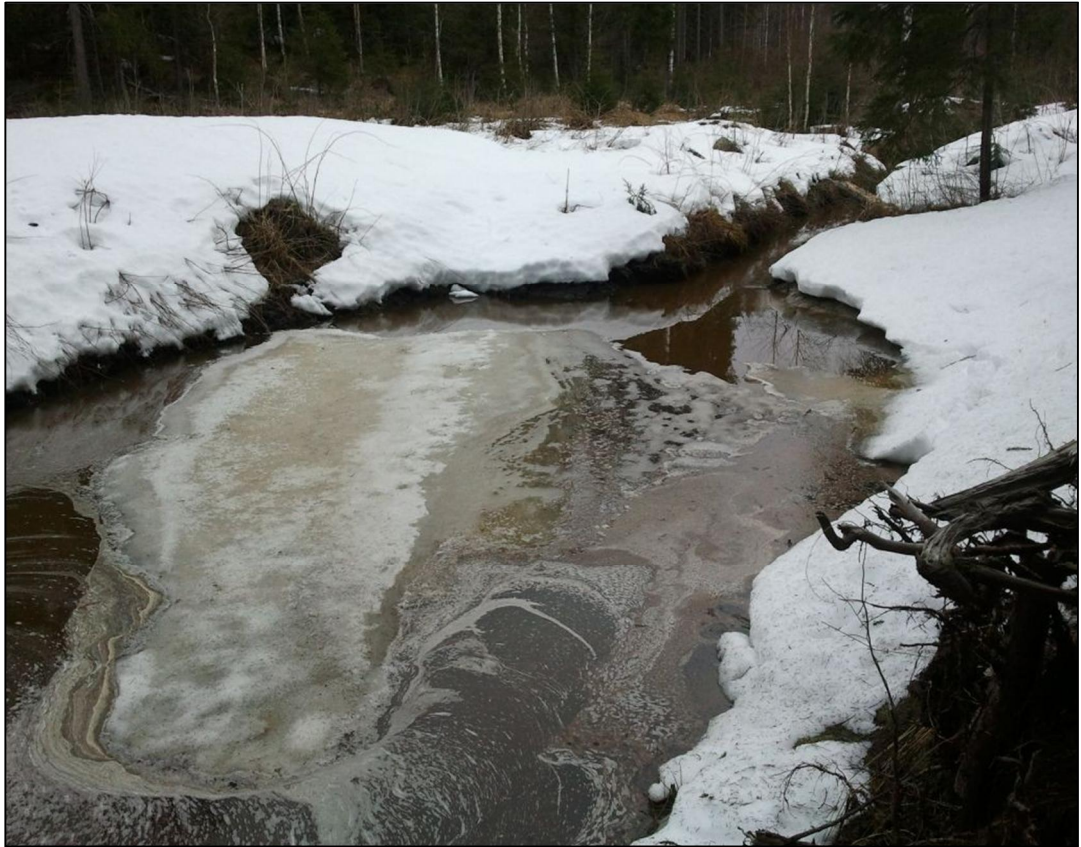
Kuva 3. Laskeutusallas valuma-alueelta A

Kartan mukaiselle valuma-alueelle A sopivan kokoinen laskeutusallas on 120 - 200 m² ja alueelle B 30 - 50 m². Hankkeella toteutunut pinta-alasuhde on pieni ohjeiston mukaan. Valtaojan A ja sarkaojan Aa risteyksessä olevaa laskeutusallasta voisi laajentaa siten, että ojaa Aa levennetään esimerkiksi 10 - 15 metrin matkalta. Leventämisellä virtausnopeus pienenesi ojassa Aa. Kuvassa 3, joka on otettu talvella, näkyy Aa:n virtauksen aiheuttama jään sulaminen ja pyörteily veden pinnalla. Virtaus oli kuitenkin niin hidas, että pintakoho ei edennyt tunnin aikana juuri lainkaan. Syksyllä 2011 joulukuun alussa, havaittiin selkeästi veden värin avulla kuinka Aa:n vesi virtasi suoraan kuvassa näkyvää oikeaa reunaa pitkin. Veden virtausnopeutta ei päästy mittaamaan tutkimusapulaisen pudottua ojaan ja kastuttua pahoin.
