Harkkomuuratun sisäpuolelta eristetyin kellariseinän kuntotutkimus ja korjaus

Opinnäytetyö

30.5.2012 Kuopiossa

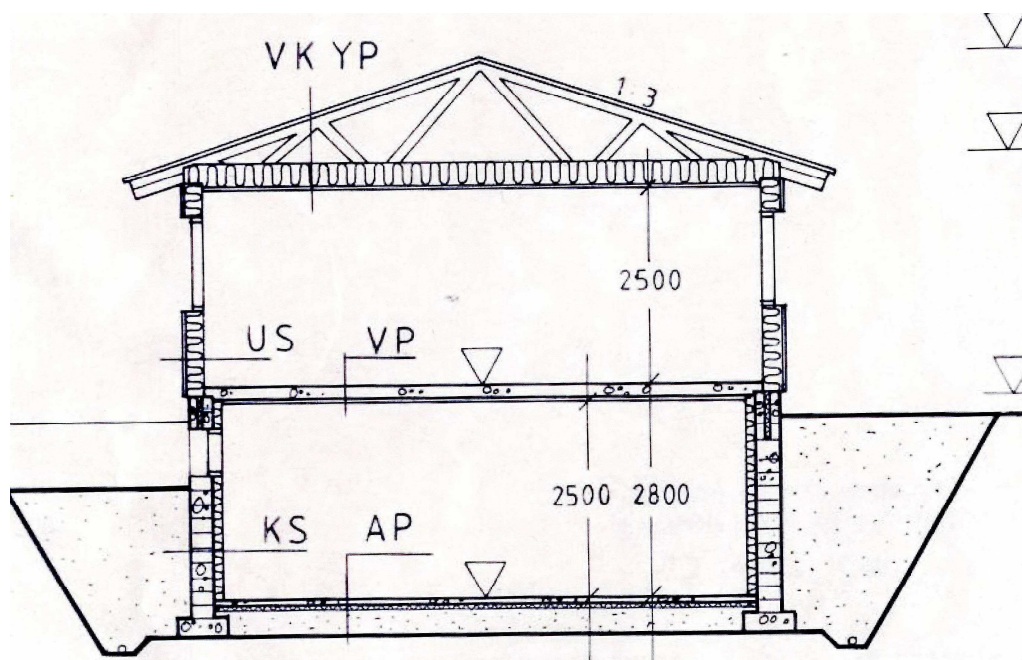
Kuva 2. Leikkauskuva tutkimuskohteesta.

Tutkimussuunnitelma tehdään perustuen riskiarviossa saatuun todennäköiseen vaurion aiheuttajaan ja vaurion arvioitu laajuus huomioon ottaen. Tutkimukset kohdennetaan harkkomuurattuun sisäpuolelta eristettyyn kellarinseinään. Kuvista 1 ja 2 on nähtävissä kyseinen rakenne. Kuvassa 1 on rakenteen detajji, josta käy ilmi rakennetiedot. Kuvassa 2 on rakennuksen leikkaus, jossa on näkyvillä rakenteet laajemmalti.

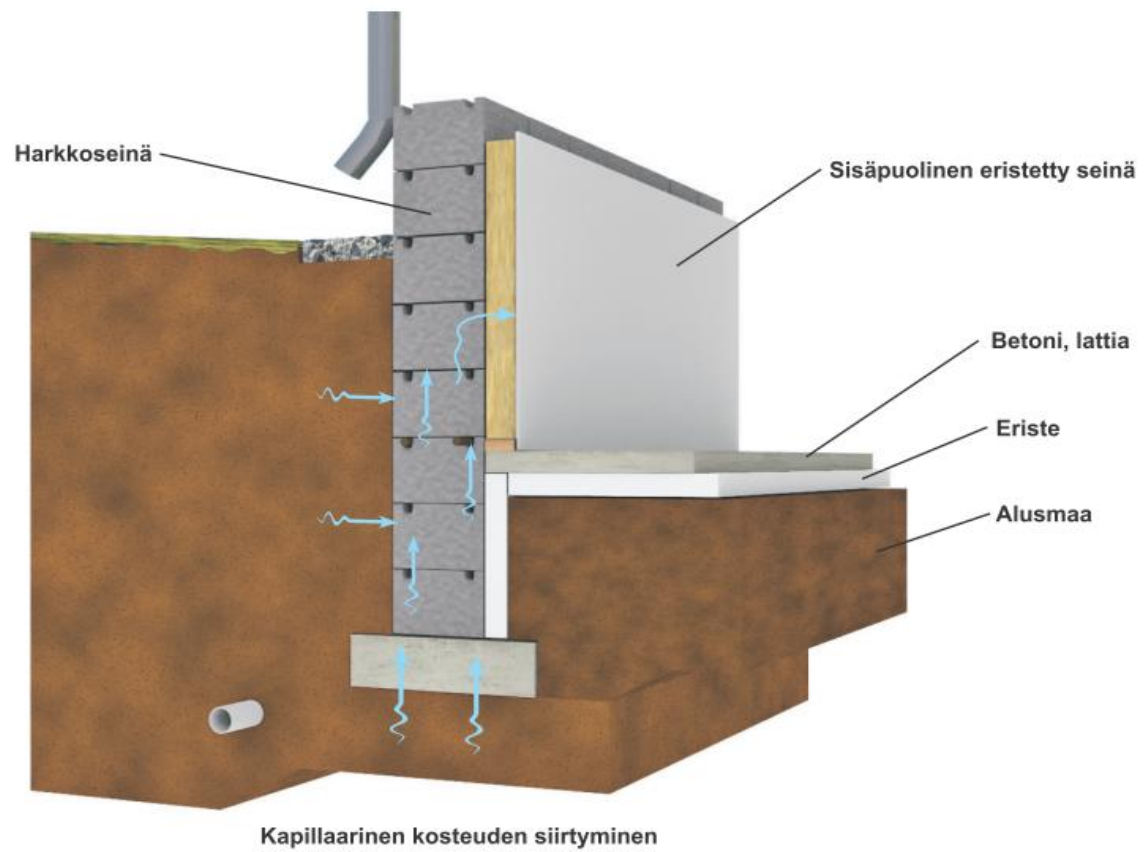
Kuvissa 6 ja 7 on havainnollistettu kosteuden siirtymistä rakenteisiin. Havainnollistavat kuvat vastaavat tutkimuskohteen tilannetta. Kuvissa on harkkomuurattu sisäpuolelta eristetty kellarinseinä.

Kuva 6. Kuvassa havainnollistettu kosteuden siirtyminen rakenteisiin. (Kuva Ympäristöministeriö riskidiasarjasta)

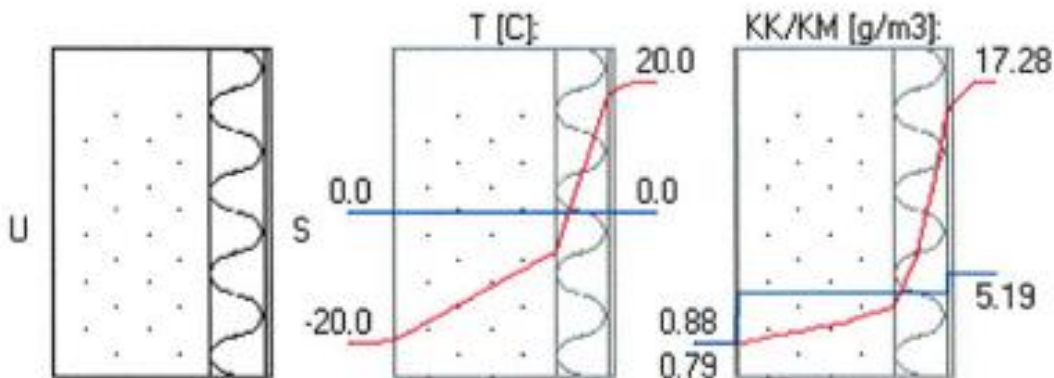
Kuva 10. Kellarikerroksen harkkomuurattu sisäpuolelta eristetty seinärakenne. Rakenteessa on höyrynsulku. Kuva on maanpinnan yläpuoliselta osalta.

Tässä kohtaa tarkastellaan rakenteen maanpinnan yläpuolella olevaa osaa. Tilanteen tarkastelu tehtiin talviolosuhteissa, jolloin lämpötila on ulkoilmassa $-20\text{ }^{\circ}\text{C}$ ja sisätilan lämpötila $+20\text{ }^{\circ}\text{C}$. Suhteellinen kosteus on ulkoilmassa kyseisessä lämpötilassa 90 % ja sisätilassa 30 %. Tarkastelujaksoksi valittiin vuorokausi. Rakenteet ulkopuolelta lukien ovat harkkomuuraus, lämmöneristys, höyrynsulku ja lastulevy. Tarkemmat tiedot teoreettisesta tarkastelusta liitteessä, (liite 3).

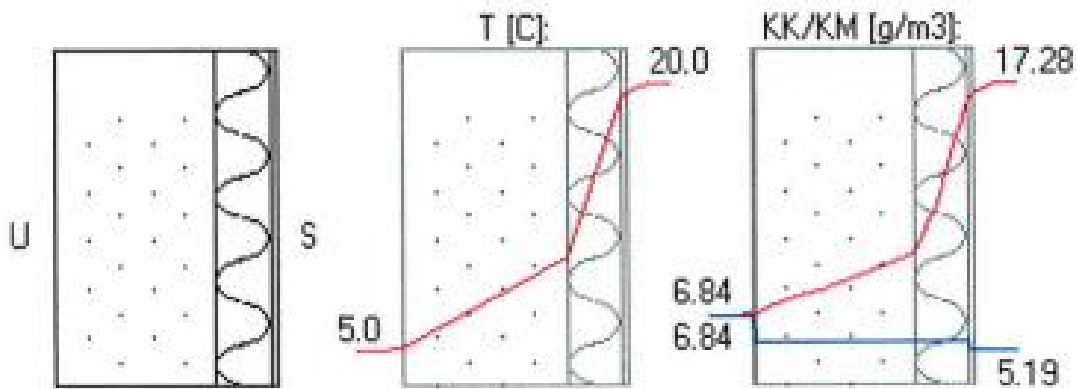
Kuva 12. Kellarikerroksen harkkomuurattu sisäpuolelta eristetty seinärakenne. Tilanne on maaperän vastaiselta osuudelta.

Tässä kohtaa tarkastellaan rakenteen maanpinnan alapuolella olevaa osuutta. Tilanteen tarkastelu tehtiin talviolosuhteissa, jolloin lämpötila on maaperässä 5 °C:sta ja sisätilan lämpötila +20 °C:sta. Suhteellinen kosteus on maaperässä 100 % ja sisätilassa 30 %. Tarkastelujaksoksi valittiin vuorokausi. Rakenteet ulkopuolelta lukien ovat bitumieristys, harkkomuuraus, lämmöneristys, höyrynsulku ja lastulevy.

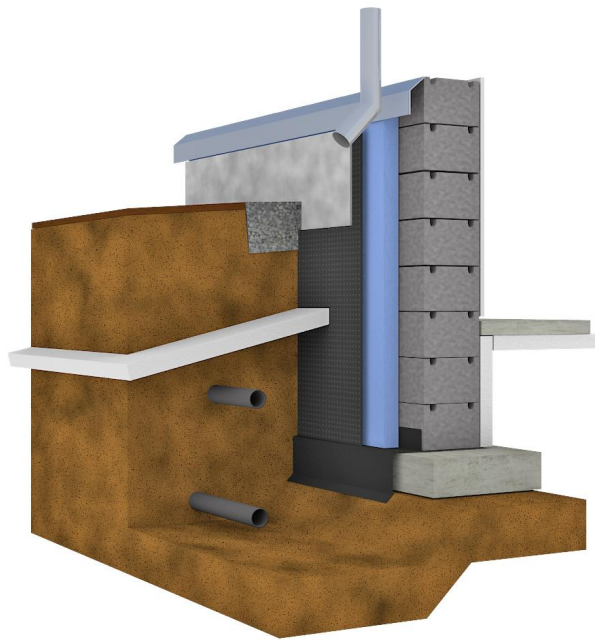
harkkomuurauksen sisäpintaan. Tein rakenteesta Dof- lämpöohjelmalla tarkastelun ja tarkastelun mukaan tämä kyseinen rakenne sisältää riskin kosteusfysikaaliselta toiminnaltaan. Lämmöneristeen ollessa vedeneristyksen sisäpuolella, on riski että veden eristeen ja lämmön eristeen väliin kondensoituu vettä. Varmempi korjaustapa on yläpuolella esitetty, jossa lämmöneristys sijoittuu uloimmaksi rakenteessa.

Kuva 14. Kellarikerroksen harkkomuurattu ulkopuolelta eristetty seinärakenne. Rakennetiedot ulkoapäin lukien on patolevy, polyuretaanieriste, bitumi vedeneristys, harkkomuuraus ja rappaus.

Työssä tarkastelin myös millä tavoin rakenne toimisi, mikäli patolevy laitettaisiin lämmöneristyksen ulkopuolelle. Kuvassa alla nähtävillä rakenne, rakenteet ulkopuolelta lukien ovat maanpinnan yläpuolisella osuudella kivipohjainen sokkelilevy, patolevy, polyuretaanieristys 100 mm, bitumipohjainen vedeneristys harkkomuuraus ja rappaus

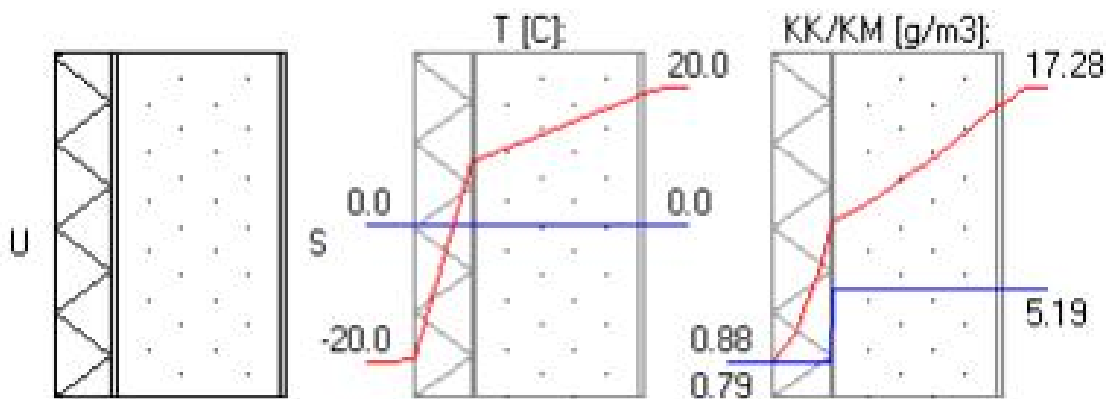
Kuva 15. Kellarikerroksen harkkomuurattu ulkopuolelta eristetty seinärakenne. Rakennetiedot ulkoapäin lukien on polyuretaanieriste, patolevy, bitumi vedeneristys, harkkomuuraus ja rappaus. Tilanne on esitelty maanpinnan yläpuoliselta osalta.

Tässä kohtaa tarkastellaan rakenteen maanpinnan yläpuolella olevaa osaa. Rakenne on eristetty ulkopuolelta. Tilanteen tarkastelu tehtiin talviolosuhteissa, jolloin lämpötila on ulkoilmassa $-20\text{ }^{\circ}\text{C}$:sta ja sisätilan lämpötila $+20\text{ }^{\circ}\text{C}$:sta. Suhteellinen kosteus on ulkoilmassa kyseisessä lämpötilassa 90 % ja sisätilassa 30 %. Tarkastelujaksoksi valittiin vuorokausi. Tarkastelu liitteenä, (liite 6).

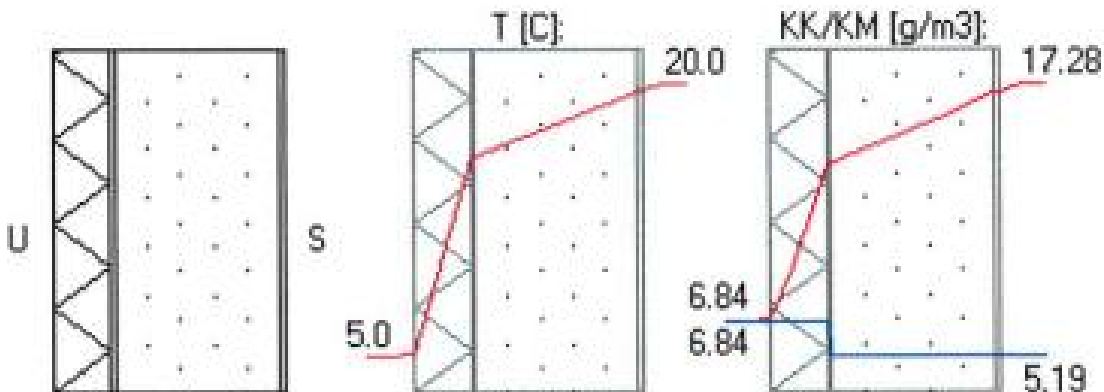
Kuva 16. Kellarikerroksen harkkomuurattu ulkopuolelta eristetty seinärakenne. Rakennetiedot ulkoapäin lukien on polyuretaanieriste, patolevy, bitumi vedeneristys, harkkomuuraus ja rappaus. Tilanne on esitelty maanpinnan vastaiselta osalta.

Tässä kohtaa tarkastellaan rakenteen maanpinnan vastaista osaa. Rakenne on eristetty ulkopuolelta. Tilanteen tarkastelu tehtiin talviolosuhteissa, jolloin lämpötila on ulkoilmassa $5\text{ }^{\circ}\text{C}$:sta ja sisätilan lämpötila $+20\text{ }^{\circ}\text{C}$:sta. Suhteellinen kosteus on ulkoil-
