Rintamamiestalon korotus ja laajennus

Aikataulun ja kustannusten suunnittelu sekä työn toteuttaminen

Opinnäytetyö

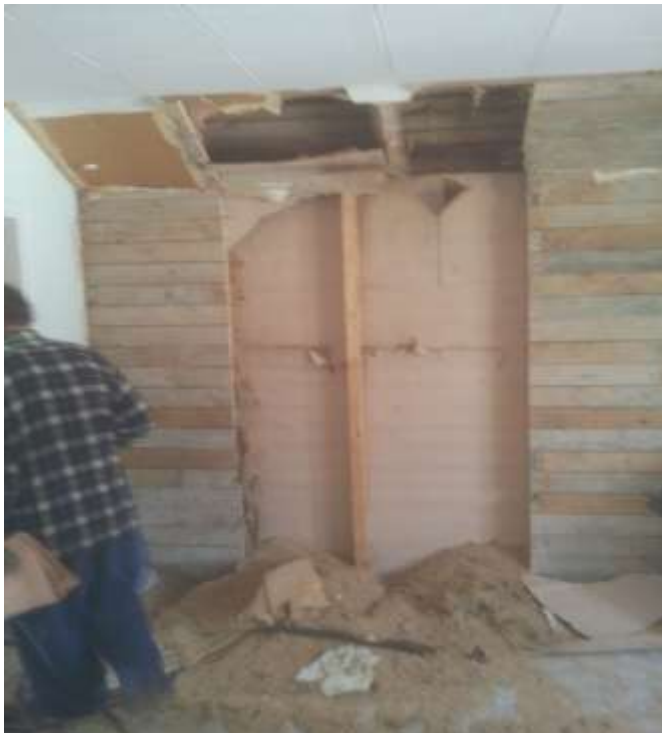
Rintamamiestalon korotus- ja laajennustyö aloitettiin seinien purkamisella. Ensimmäisenä aloitimme purkutyön ullakon ja olohuoneen välisestä seinästä, jonka kohdalta oli myös tarkoitus alkaa varsinainen korotusosa. Aluksi piti repiä seinästä irti vanhat pinokopahvit, jonka jälkeen oli laudoitus. Laudoituksena oli käytetty vanhoja valumuottilautoja, jotka oli naulattu erittäin tiukasti kiinni. Laudoituksen jälkeen paljastui paperi, jonka takana olivat vanhat purueristeet. Vanhat purut tiputeltiin seinästä alas ja tämän jälkeen lapioitiin jätesäkkeihin ja viettiin vaihtolavalle. Mietimme myös imu-auton tilaamista purujen imemistä varten, mutta totesimme purumäärän olevan niin vähäinen, että sen tilaaminen ei olisi taloudellisesti kannattavaa. Purujen poiston jälkeen paljastui seinän runkorakenne, josta pystyimme toteamaan, että seinä ei kannata kattotuoleja, joten se voidaan purkaa pois ilman, että kattotuoleja tarvitsee ensin tukea. Seinärunko oli tehty 50*100 mm puutavarasta ja ne lähtivät lattianiskojen päältä ja päättyivät ruoteisiin. Seinärakenne oli myös toiselta puolelta samanlainen eli ensin oli paperi ja sen jälkeen tiheä laudoitus.

Kuva 3. Seinän purkamisesta. Kuva: Juha Honkala

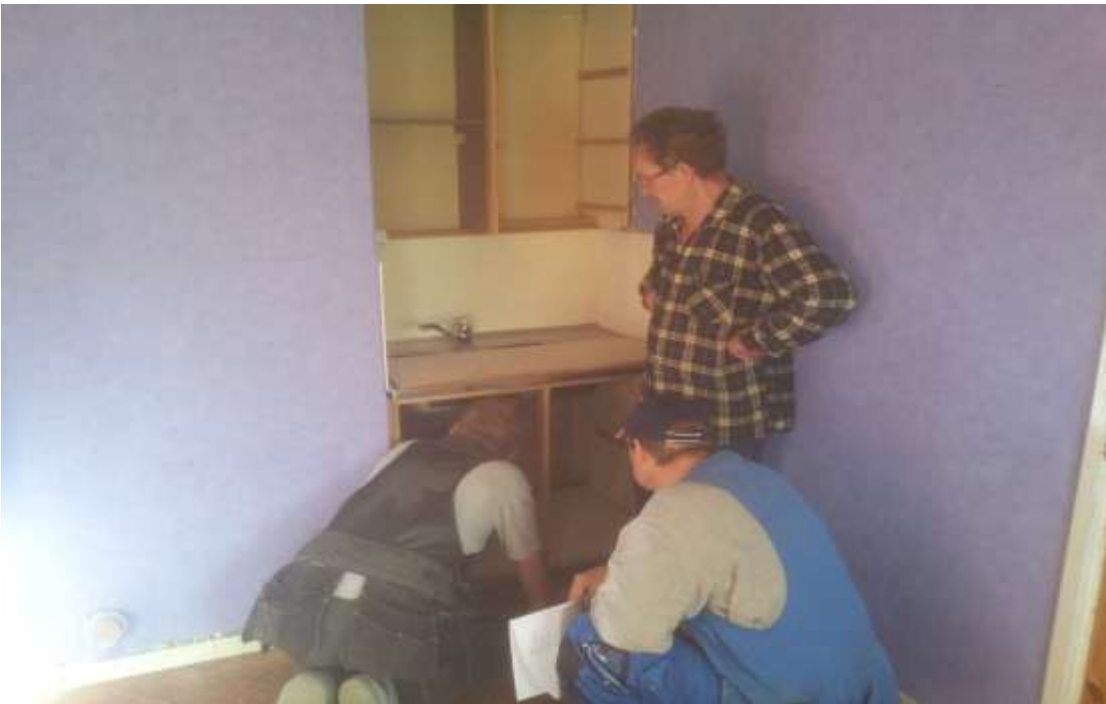
Kuva 6. Vanha keittiö makuuhuoneessa. Kuva: Juha Honkala

Lastulevyjen alta paljastui, että lattia oli koolattu jossain kohtaa uudestaan. Kysyimme tilaajalta, että onko lattia tehty uudestaan hänen omistuksen aikana. Hän kertoi, että kyseissä huoneessa oli sattunut joskus vesivahinko ennen kuin hän omisti talon. Eli lattia oli uusittu 1990-luvun alussa vesivahingon takia. Kyseistä remonttia ei ollut toteutettu ammattitaidolla, sillä yksikään lattianiskoista ei ollut kunnolla kiinnitetty, vaan ne oli paremminkin heitelty lattiaan ja niiden välit oli vain villoitettu.

Poistimme villat lattiasta ja koolasimme lattian uudestaan ruuvaamalla koolaukset lattianiskoihin ja vekselihirsiin kiinni. Vanha koolaus oli myös liian leveä, joten lisäsimme muutaman koolingin lisää, jotta lattiasta tulisi tukevampi. Vanhat villat korvasimme seinistä puretulla purulla ja pellavatappuralla, koska villojen alla oli purueristys. Lasivillan ja purueristeen sekoittaminen ei ole suositeltavaa, koska lasivilla ja puru hengittävät eri tavalla. Ulkoseinän kohdalle laitettiin metrin leveydelle ekovilla lämmöneristyksen parantamiseksi.

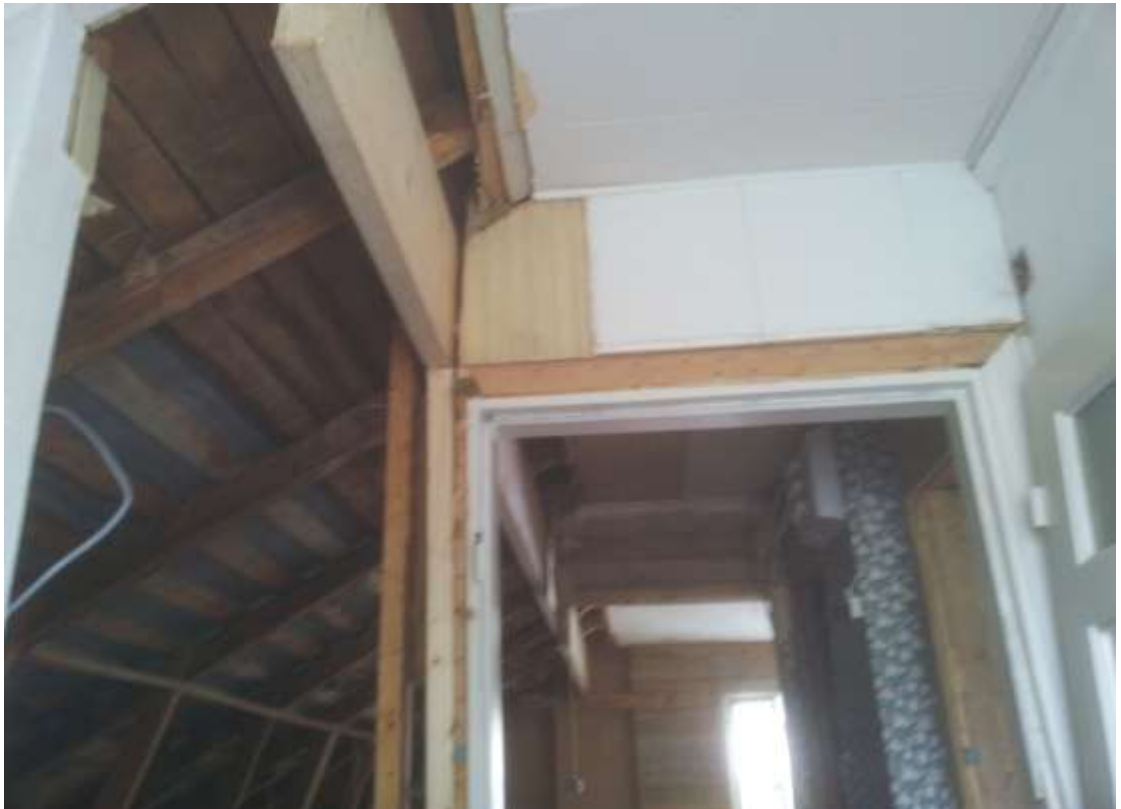
Kuva 9. Ensimmäinen palkki paikallaan. Kuva: Juha Honkala

Purkutöistä oli enää jäljellä katon purkaminen. Ennenkuin se voitiin aloittaa oli kattotuolia tukeva palkki asennettava paikalleen. Ennen palkin asennusta työmaalla kävi kohteen vastaava mestari Mikko Jokinen, jonka kanssa suunniteltiin ja etsittiin, miten palkki sadaan tuettua kantavista rakenteista. Tunnin tutkimisen ja erittäin vanhojen piirustusten luvun jälkeen tulimme siihen tulokseen, että palkin toinen pää tuetaan ulkoseinän rungon päältä ja toinen pää tuetaan kantavan väliseinän päältä. Mikko Jokinen piirsi seuraavaksi päiväksi kuvat rakenteista. Piirustuksista kävi ilmi, että palkki tuetaan 120*120 mm liimapuupilareilla ja palkiksi oli piiretty 270*90*8000 mm liimapuupalkki. Ensimmäisenä heräsi kysymys, että miten ihmeessä saamme kahdeksan metriä pitkän liimapuupalkin nostettua yläkertaan. Joten soitimme Jokisen Mikolle, että voisiko liimapuupalkin vaihtaa kahteen 45*320*8 000 mm kertopuupalkkiin. Meidän onneksemme hän ei löytänyt siitä mitään ongelmaa, joten tilasimme kuorman työmaalle. Kuorma saapui seuraavana päivänä ja pääsimme asentamaan palkkeja. Palkit olivat 8 m pitkiä, joten niitä ei ollut mitään mahdollisuuksia saada sisälle sisäkautta, vaan ne piti ensin nostaa talon päädyssä olevalle autotallin katolle ja sieltä työntää ikkunan kautta sisälle. Kun palkit oli saatu sisälle, niin voitiin aloittaa niiden asennus.

Palkkien asennus aloitettiin nostamalla ensin yksi palkki molemmissa päissä olevien tukien päälle. Palkin paikalleen nostamista hankaloitti yläkerrassa oleva vähäinen tila ja se, että palkit olivat melkein yhtä pitkiä kuin yläkertakin. Pienen taivuttelun jälkeen palkin toinen pää saatiin nostettua ulkoseinällä olevan poikittaistuen päälle. Seuraavaksi palkin toinen pää piti saada nostettua seinärungon päälle. Karvan Teppo jäi tukemaan palkin ulkoseinärungon päätä, kun minä ja Arto Lepistö menimme nostamaan palkin toista päätä ylös. Ensimmäisessä nostuksessa nostimme yhdessä palkin rungon tolpan päälle, jonka jälkeen minä pitelin palkkia paikoillaan, sillä välin kun Arto Lepistö ruuvasi runkotolppaa pystyyn tukemaan palkkia, että se ei pääsisi pyörähtämään alas. Toisen palkin kanssa toimittiin samalla tavalla kuin ensimmäisenkin kanssa. Palkit oli nyt saatu nostettua paikoilleen. Tämän jälkeen tarvitsi enää asentaa palkkia tukevat liimapuupilarit.

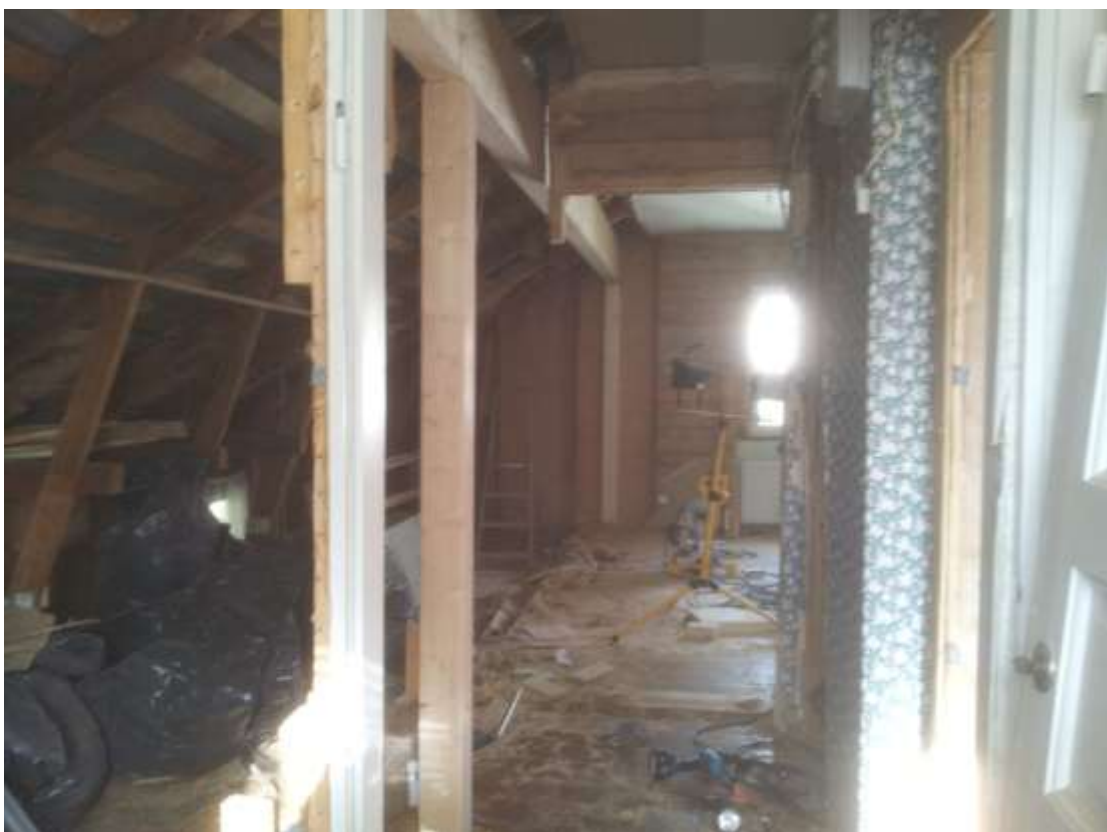
Kuva 10. Palkit ja pilarit saatu paikoilleen. Kuva: Juha Honkala

Liimapuupilareiden alapää kiinnitettiin kantavien seinärunkojen päälle ensin ruuvaamalla, jonka jälkeen ne katsottiin vatupassiin ja yläpää kiinnitettiin ruuvilla palkkiin kiinni. Pilarin alapää kiinnitettiin bmf-kulmilla molemmin puolin ja ne kiinnitettiin 4*40 mm ankkurinauloilla. Pilareiden yläpää sidottiin palkkiin naulauslevyillä, jotka myös kiinnitettiin 4*40 mm ankkurinauloilla.

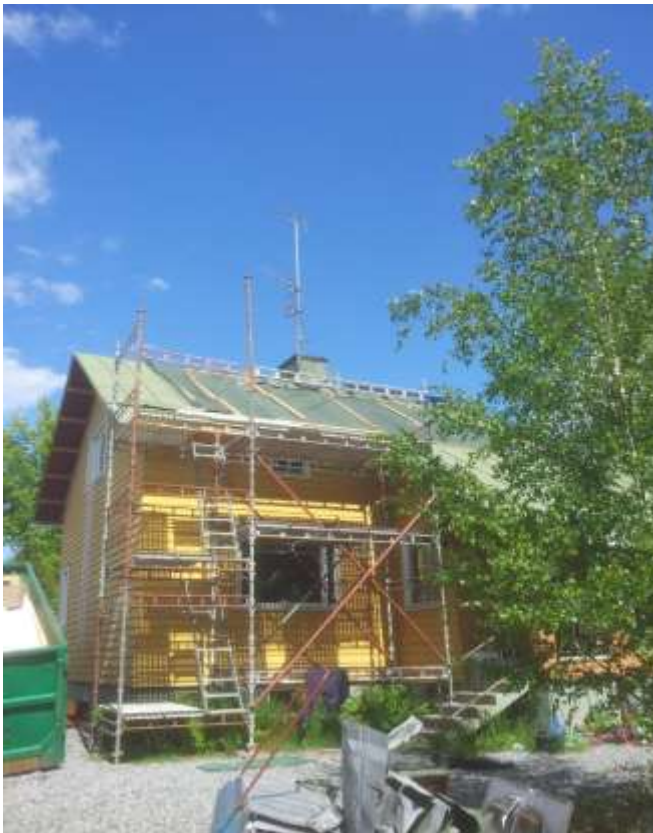
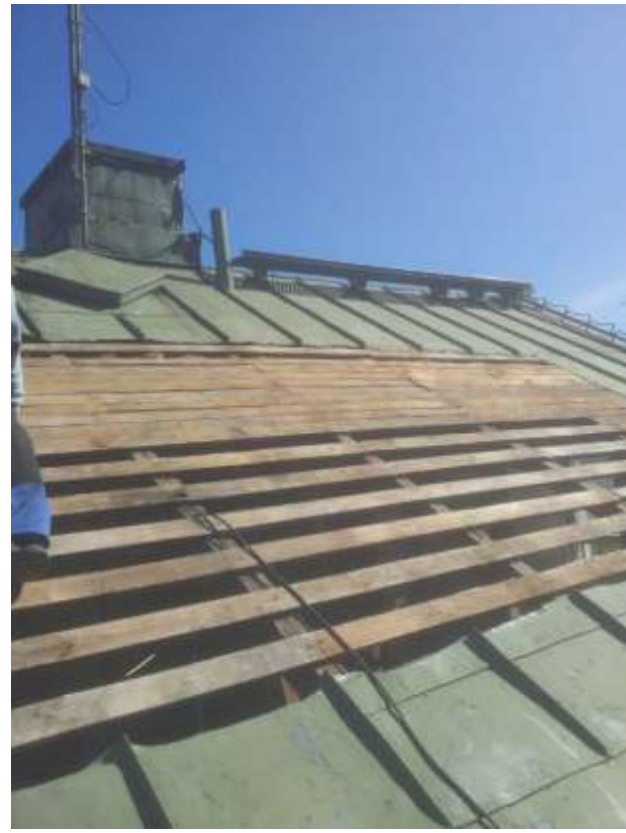
Kuvat 11 ja 12. Katon purkamisesta. Kuva: Juha Honkala

Katon purkaminen aloitettiin hakitelineiden pystyttämällä. Kun telineet oltiin saatu pystytettyä, aloitettiin katon purku. Purkutyö aloitettiin vanhan konesaumakaton osittaisella poistamisella niiltä kohdilta, mihin korotusosan runko oli tulossa. Konesaumakattoa purettiin peltisaksia, puukkoa, puukkosahaa ja sorkkarautaa apuna käyttäen. Ensimmäin tehtiin puukolla peltiin reikä, josta aloitettiin leikkaamaan peltiä auki lappeen suuntaisesti. Tämän jälkeen puukkosahalla leikattiin pelti poikki poikittaissuuntaisesti, joten sauman kohtia ei tarvinnut yrittää leikata peltisaksilla. Kun pelti oli saatu leikattua auki, niin enää ei tarvinnut kuin taittaa ramlat irti ruoteista sorkkaraudalla. Ruoteita ei purettu pois, koska niiden päältä rungon työstäminen olisi paljon helpompaa, paitsi sieltä, mihin oli uuden katon runkotolpat suunniteltu. Osa ruoteista oli erittäin huonokuntoisia ja lahovaurioisia. Eli katto oli paikoitellen vuotanut jonkin verran. Katto suojattiin aina purkutyön päätteeksi kevytpeitteillä, jotka kiinnitettiin ruoteisiin laudoilla.

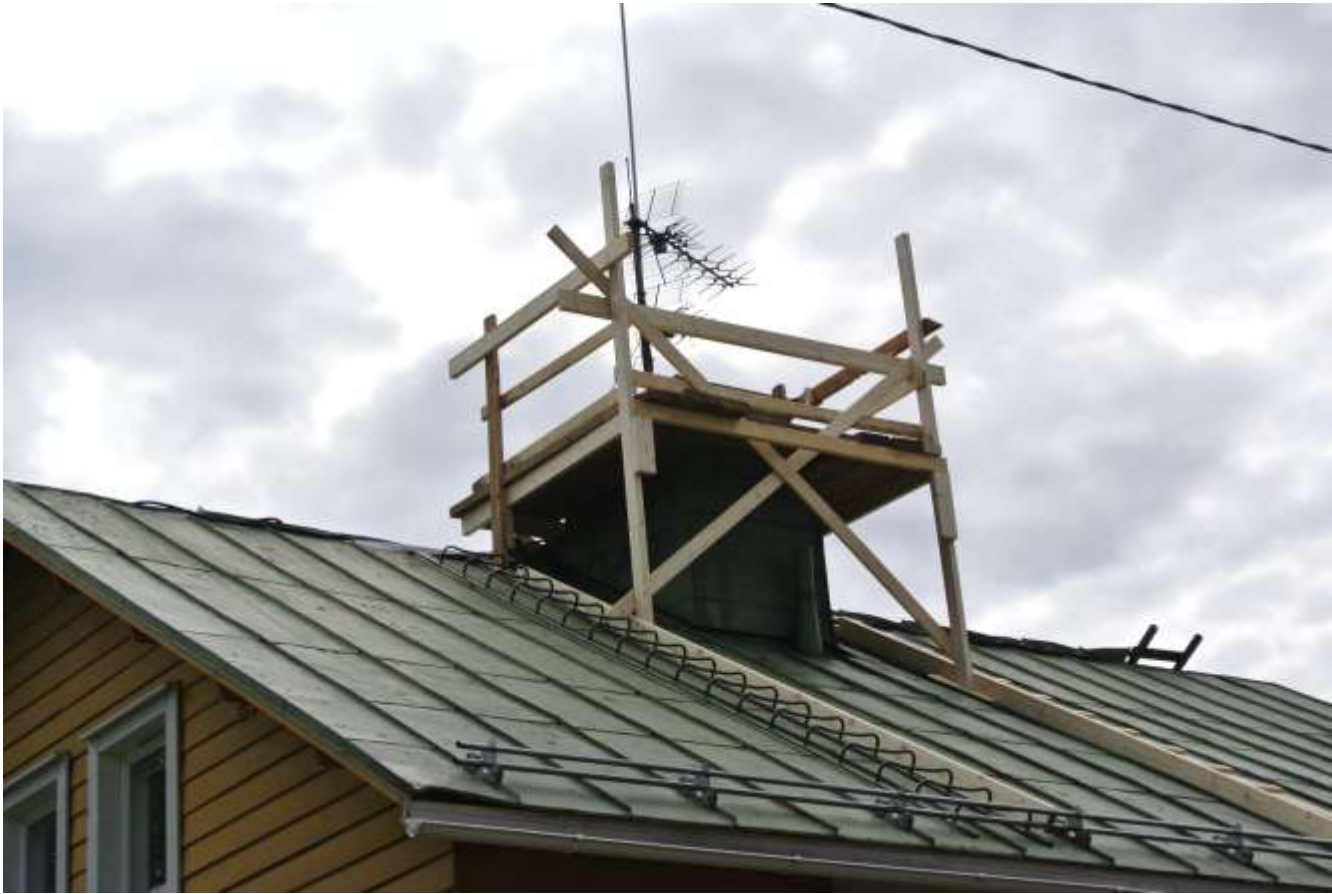
Kuva 21. Hormin korjausta varten tehdyt telineet. Kuva: Juha Honkala

Kun telineet oli saatu tehtyä, purettiin piipun ympäriltä pellitykset pois siihen saakka, kun sitä tarvitsi uusia. Antenni siirrettiin talon päätyräystäälle. Pellityksien purkamisen jälkeen paljastui hormin todellinen kunto, joka ei ollut niin huono kuin oletimme. Hormista ei tarvinnut uusia kuin kolme varvia tiiliä. Purimme kyseisen kolme varvia pois, jonka jälkeen muurasimme uudet tiilet tilalle ja valoimme kuivabetonilla uuden piipunhatun. Hormissa ei ennen ollut varsinaista piipunhattua ollenkaan, vaan siihen oli tehty tiilillä levennys hormin päälle.

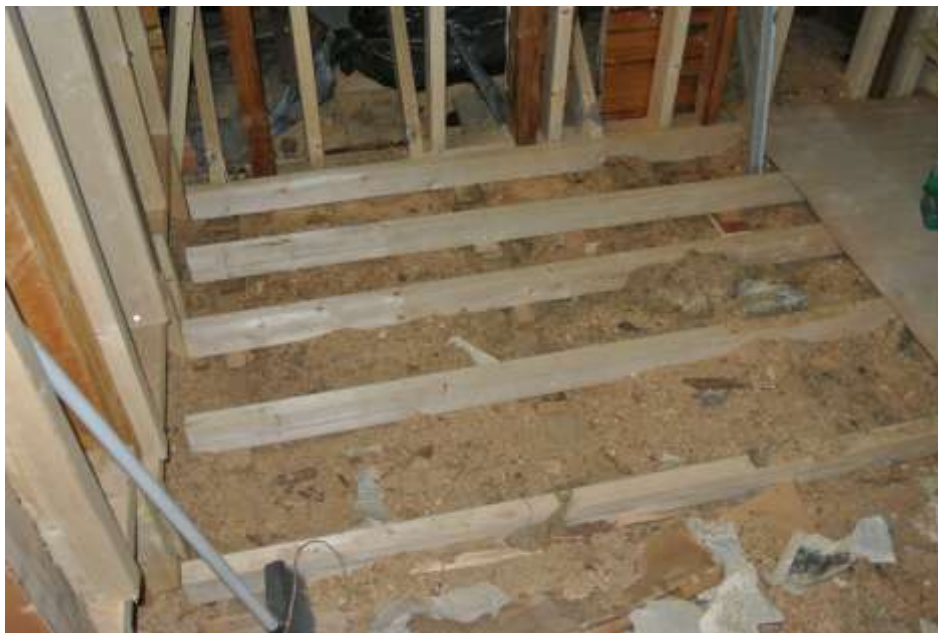
Laajennuksen lattian koolaus alkoi sillä, että ensimmäisenä etsittiin esiin vanhat lattianiskat, joihin koolaukset oli kiinnitettävä. Kun olimme saaneet kaivettua niskat esiin, aloimme tutkia laserilla, että mikä kohta lattiasta on korkeimmalla. Se oli kylpyhuoneen pääty. Lattian alin kohta löytyi keittiön ja vaatehuoneen seinärungon kohdalta, josta se oli peräti 80 mm alempana kuin kylpyhuoneen pää.

Kuva 23. Lattian koolaukset kylpyhuoneen kohdalta. Kuva: Juha Honkala

Itse koolaus aloitettiin ottamalla lähtökorkeus laseriin kylpyhuoneen korkeimmalta kohdalta, josta lähdettiin koolaamaan lattiaa suoraksi. Lattia koolattiin 50*100 mm puutavarailla. Lattia päätettiin tehdä kokonaan 400 mm jaolla, koska laajennuksen osalle tulee paljon painoa mm. keittiö ja kylpyhuone. Lattia koolattiin siten, että ensin ruuvattiin koolingin kylpyhuoneen pää kiinni lattianiskaan, jonka alle tarvitsi laittaa vain muutama kovalevyn pala. Siitä jatkettiin aina niska kerrallaan. Laserilla katsoin, kuinka paljon koolauksen alle tarvitsee laittaa puupalikoita tai kovalevyä, jotta ollaan samassa korossa kylpyhuoneen kanssa. Sama tehtiin jokaisen koolingin kanssa kunnes lattia oli saatu suoraksi. Vanhan osan lattian epäsuoruuden takia, oli kylpyhuoneen lattiaa nostettava 20 mm ylöspäin, jotta lattia ei jäisi liian alas. Lattiaa ei nostettu varsinaisesti koolaamalla, vaan jo valmiiksi suorien koolinkien päälle naulattiin 20*50 mm rivat.
