PALOVAURIOITUNEEN OMAKOTITALON  
UUDELLEENRAKENTAMINEN

Rakennustekniikan koulutusohjelma  
2012

## RE-BUILD A FIRE DAMAGED DETACHED HOUSE

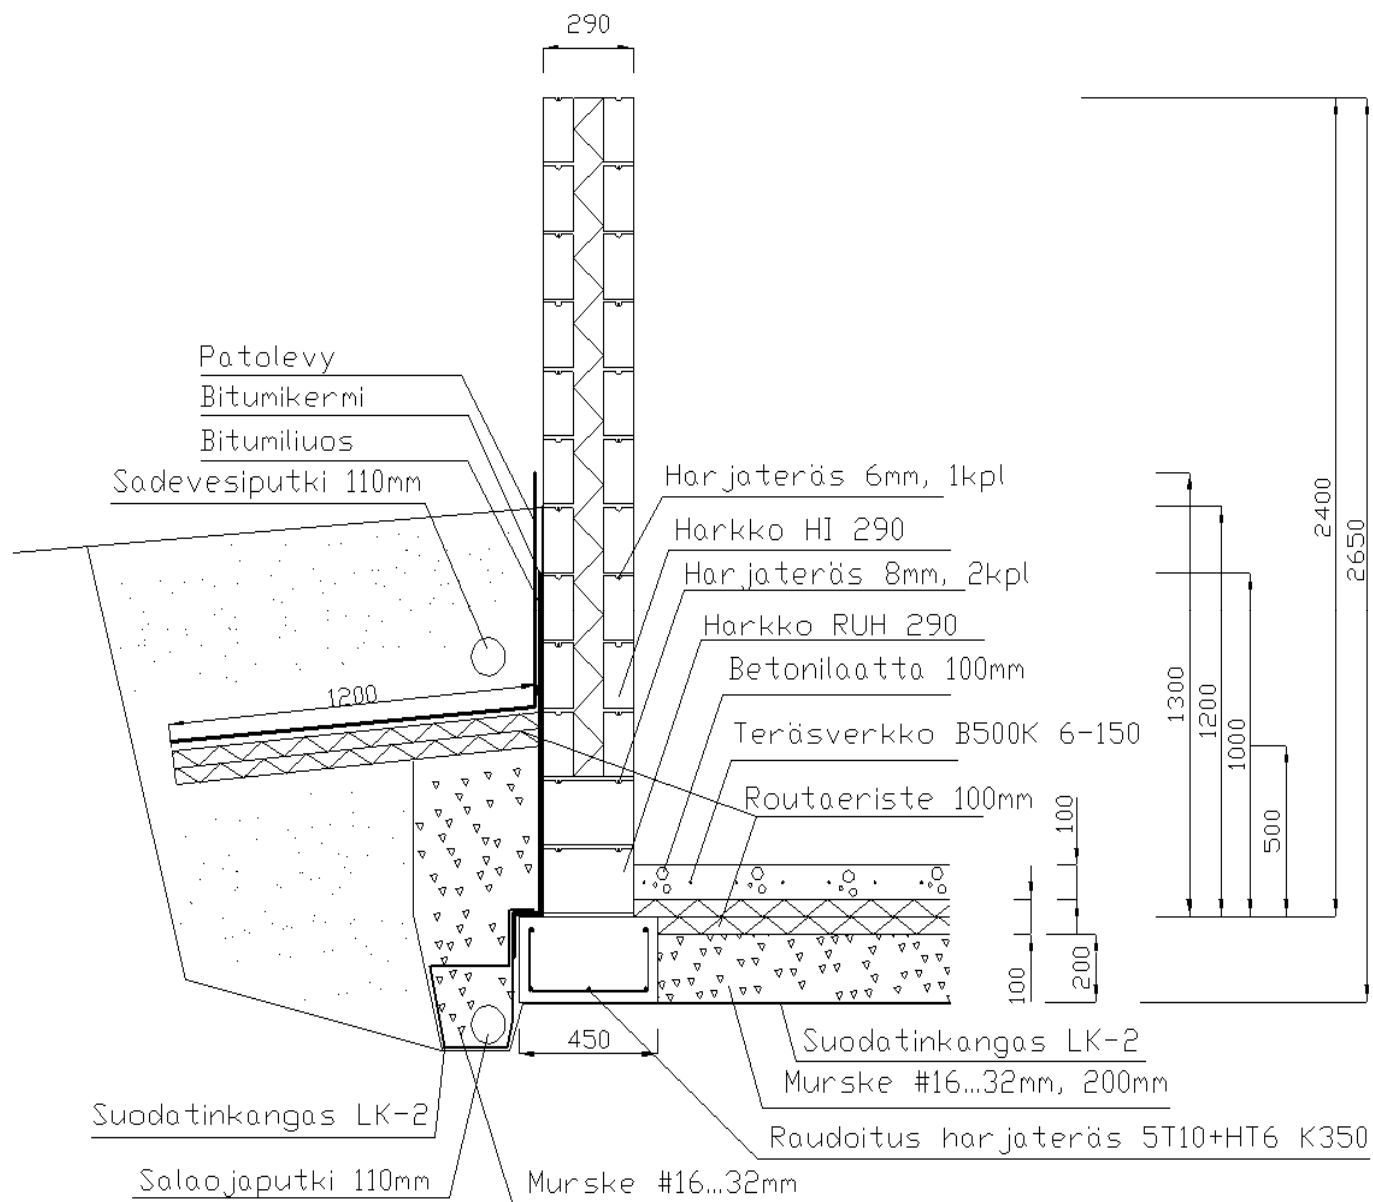
Leikkauskuva kellarin seinästä

Kellarin seinät toteutettiin harkkorakenteisena. Kaksi ensimmäistä harkkokerrosta toteutettiin umpiharkkoista valamalla, koska maanpaineesta aiheutuvan paineen vuoksi ei eristeharkkoja voitu käyttää pohjalta alkaen. Harkkokerroksia tuli yhteensä 12 kerrosta ja ylemmät kerrokset valettiin eristeharkkoja käyttämällä. Ensimmäinen harkkokerros valettiin suoraan anturan päälle. Tämän jälkeen asennettiin vaakaraudoitus kahta 8 mm:n halkaisijaltaan olevaa harjaterästä käyttämällä. Harjateräkset asennettiin harkkoissa oleviin uriin. Toinen kerros valettiin vielä umpiharkkoja käyttämällä. Harkot valettiin Lakan betonin harkkolaastia käyttäen ja sauman paksuudeksi muodostui 10mm. Toisen harkkokerroksen jälkeen asennettiin vielä samanlainen vaakaraudoitus kuten aikaisemminkin ja kolmas kerros valettiin eristeharkkoja käyttäen. Tämän jälkeen raudoitus muuttui siten, että vaakaraudoituksena käytettiin yhtä 6mm:n halkaisijaltaan olevaa harjaterästä, joka asennettiin vuorotellen ulko- ja sisäuraan eri kerrosten välillä. Harkot muurattiin siten että pystysaumamat olivat eri kohdissa eri kerrosten välillä, samoin kuten kulmauksessa harkkokerrokset menivät ristiin eri kerrosten välillä. Myös kellarin seinään tulevat aukot määräisivät harkkokierroksen jaon ja suorat linjat saatiin linjalankaa seuraamalla. Eristeharkkoja valamalla kellarinseinä saatiin lopulliseen korkoon, joka oli vanhan alajuoksun alapinta. Eli vanha alajuoksu jätettiin paikoilleen sen hyvän kunnon vuoksi ja tartunta siihen toteutettiin pitkiä ruuveja käyttäen. Tartuntaan käytettiin 6 mm halkaisijaltaan ja 120 mm pitkiä ruuveja, jotka asennettiin viimeisen harkkokerroksen pystysaumojen kohdalle ruuvaamalla alajuoksusta lävitse saumankohdalle ja lopuksi valamalla sauma täyteen. Kohdista, joissa viimeisen harkkokerroksen yläpinta ei ulottunut alajuoksun alapintaan saakka mittaerojen vuoksi, jouduttiin harkon päälle valamaan hieman betonia ja sisäpuolelta pursottamaan uretaania, jotta kiinnitys alajuoksuun saatiin tehtyä. Alajuoksun ja viimeisen harkkokerroksen väliin asennettiin lisäksi bitumikermikaistale sokkelikaistaleeksi. Harkkoseinän lopulliseksi korkeudeksi tuli 2400 mm. Lopuksi maanpäällinen osa tasoitetaan ja oikaistaan sokkelilaastia käyttäen.

Kellarinseinä vaatii ulkopuolelleen vedeneristeen, koska se ulottuu syvälle maanpinnan alle. Ulkopuolinen vedeneristys toteutettiin ensimmäiseksi sivelemällä bitumiliuos anturasta alkaen ja päättyen noin kuusi harkkokerrosta ylöspäin eli siihen mihin suunniteltu lopullinen maanpinta ulottuisi, joka olisi noin 1,2 metrin korkeudessa anturan yläpinnasta. Liuoksen kuivuttua, kiinnitettiin kellarinseinän alaosaan bitumi-
