## **KERROSTALOYHTIÖN JULKISIVUKORJAUS JA ULKOSEINIEN LISÄERISTÄMINEN**

Miika Hirsimäki  
Opinnäytetyö  
Kevät 2013  
Rakennustekniikan koulutusohjelma  
Oulun seudun ammattikorkeakoulu

Opinnäytetyön nimi: Kerrostaloyhtiön julkisivukorjaus ja ulkoseinien lisäeristäminen

Title of thesis: Facade Repair and Increase of Insulation in Block of Flats

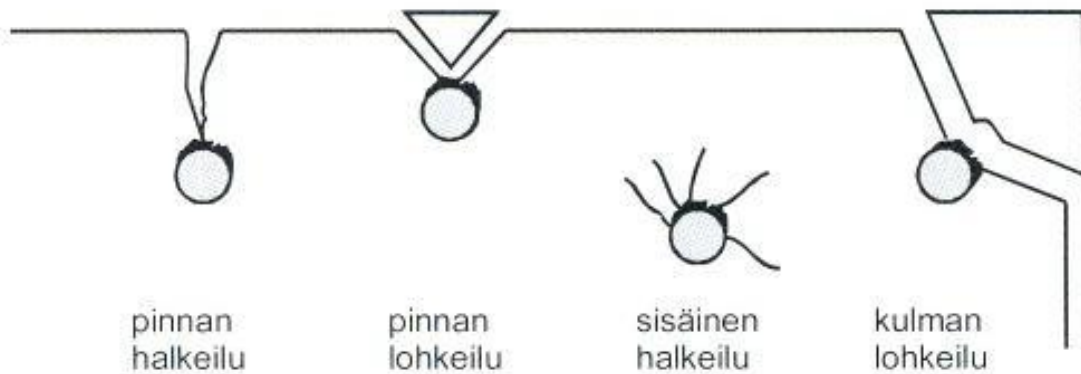
betoniin syntyy halkeamia ja sisäisiä säröjä tai betonipeite voi lohjeta kokonaan pois (kuva 2). Betonin pinta voi myös värjäytyä korroosiotuotteiden vaikutuksesta. Näkyvien korroosiovaurioiden ilmetessä korroosio on edennyt jo pitkälle ja rakenteen korjaustoimenpiteet tulee aloittaa pikimmiten. (Betoniteknikan oppikirja 2004 by 201. 2005, 103.)

*KUVA 2. Teräskorroosion aiheuttamia vauriotyyppejä (Betonijulkisivun kuntotutkimus 2002 by 42. 2002, 152)*

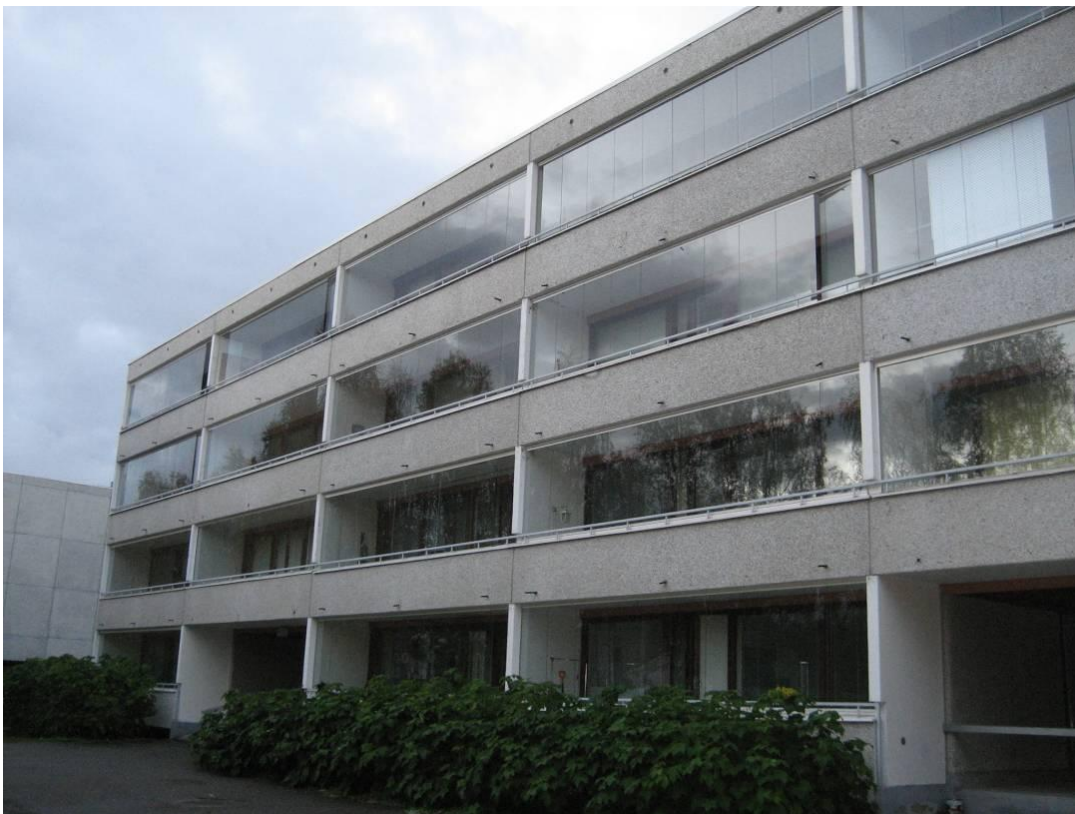
Kohde käsittää kolme julkisivultaan lähes identtistä asuinkerrostaloa, jotka on rakennettu vuosina 1973 ja 1974 (kuva 5). Taloissa on neljä asuinkerrosta ja kellarikerros, joissa sijaitsevat saunatilat, tekniset tilat ja varastotilaa. Jokaisessa talossa on kaksi rappukäytävää, joissa jokaisessa on oma hissi. Asuntoja kaikissa taloissa on yhteensä 90 kpl ja niiden pinta-ala on yhteensä 5 445 m<sup>2</sup>. Rakennusten yhteenlaskettu tilavuus on noin 22 950 m<sup>3</sup>. Jokaisella asunnolla on oma parveke.

*KUVA 5. Kerrostalo-yhtiön julkisivu*

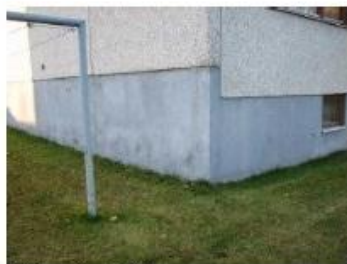
Kellarikerroksen seinien yläosa muodostaa näkyvän perusmuurin. Pinnassa on rapautumaa ja maalin hilseilyä, joita on todettu jo vuonna 2003. Rakennekuvissa ei ole esitetty betonimuurin ulkopuolista kosteuseristystä. Patolevyjen asentaminen kellarin seinien maata vasten olevaan osaan on suositeltavaa. Ilman toimivaa kosteuseristystä maakesteus imeytyy betoniin ja pinnoitteen huoltoon ja korjauksiin on varauduttava.

Näkyvä sokkeliosa

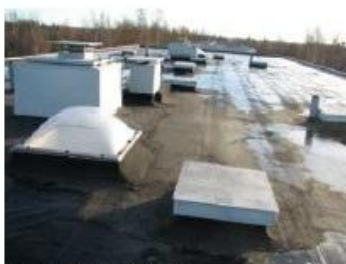
Talon A-B kumibitumikate on noin 15 vuotta vanha. Siinä on joitakin pöimuja.

Teräsosissa on ruostetta. Katteen kuntoa on seurattava.

Talon A-B vesikatto
