PAIHOLAN SAIRAALA-ALUEEN LUHTITALOJEN  
KUNTOTUTKIMUKSET

Opinnäytetyö  
Helmikuu 2013

Paiholan luhtitalot PA19–PA22  
Kesä 2012

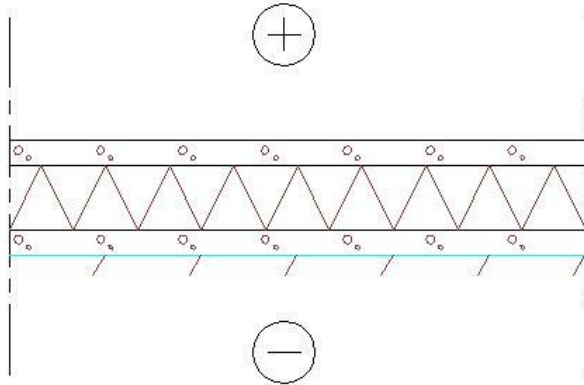
Alapohjan rakenne tutkittiin timanttioralla tehdyllä lieriöporauksella. Toja-levyn alla havaittiin mahdollinen betonilaatta, joka oli porattaessa niin huonossa kun-

nossa, ettei se juuri aiheuttanut vastusta porattaessa. Pintabetoni oli vain noin 40 mm vahvuinen. Pintabetonin alapuolella oli 100 mm:n Toja-levy, jonka alla oli toinen betonikerros. Kuvassa 5 on esitetty periaatepiirros rakennuksen alapohjasta.

Kuva 5. Alapohja.

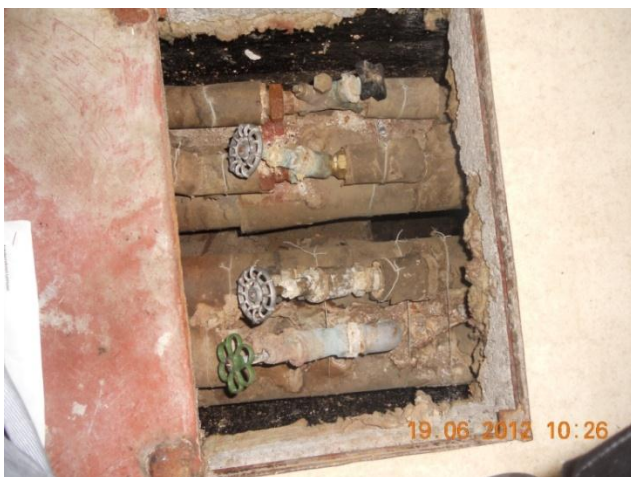
Kuva 9. Näkymä putkikanaaliin.

Muita merkittäviä epäkohtia on putkistojen huono kunto. Runkoputkistot ovat alkuperäiset. Putkistojen eristeet ovat tyydyttävässä kunnossa ja sisältävät luultavasti asbestia. Myös viemärit ovat alkuperäisiä. Pohja- ja pystyviemärien materiaali on valurauta. Rakennusten ulkopuoliset viemärit ovat betonia. Kaikki putkistot ovat käyttökänsä päässä ja joistakin materiaaleista käyttöikä on jo saavutettu. Rakennusten sähköjärjestelmä on alkuperäinen ja nykyisiin käyttövaatimuksiin alimitoitettu. Kuvassa 9 on näkymä rakennuksen alla menevään putkikanaaliin.

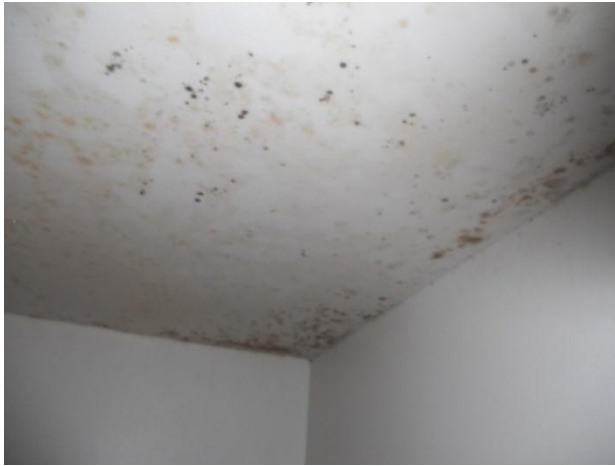
Rakennuksen painovoimainen ilmanvaihto on estetty. Ilmanvaihtoventtiilit ja ikkunat on tukittu niin, että ilmanvaihto on puutteellista. Puutteellinen ilmanvaihto näkyy yleisesti pesuhuoneissa, joissa on runsaasti kosteuden tiivistymisestä jääneitä jälkiä (kuva 10). Suhteellisen kosteuden mittauksissa pesuhuoneista löytyi merkittävää kosteutta, joka vaatii korjaamista ja rakenteiden kuivattamista.

Kuva 10. Pesuhuoneiden katossa mikrobikasvustoa.

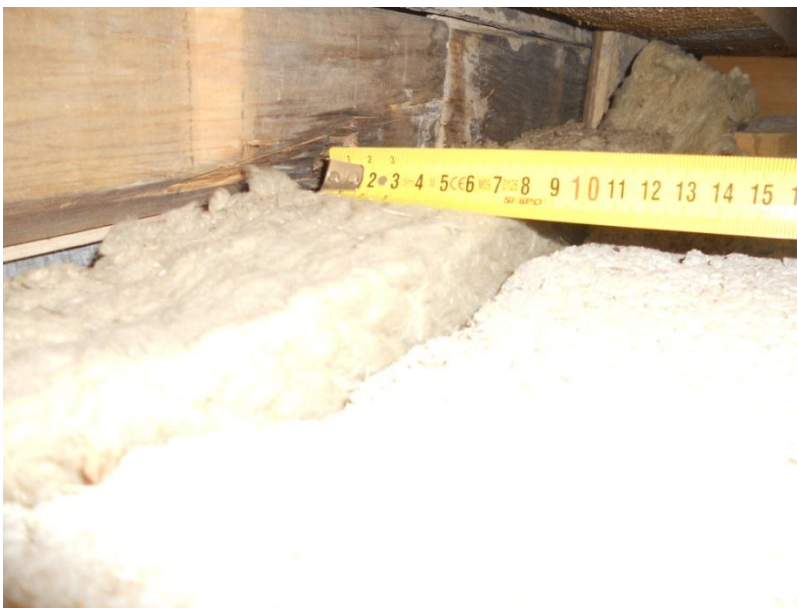
Yleisesti rakenteiden lämmöneristävyys ja eristepaksuudet ovat nykyisellä mitapuulla auttamatta vanhanaikaiset ja huonot, mutta 60-luvun rakentamiselle hyvin tyypilliset. 60-luvulla elettiin aikaa, jolloin lämmitysenergia oli edullista eikä lämmöneristävyteen juuri kiinnitetty huomiota. Nykyisiin vaatimuksiin verrattuna olemassa olevien rakenteiden U-arvo on keskimäärin noin 30 % nykypäivän vaatimuksista. Kuvassa 12 on päätyseinän lämmöneristeen paksuus kuvattuna yläpohjasta käsin.

Kuva 12. Päätyseinän lämmöneristys.

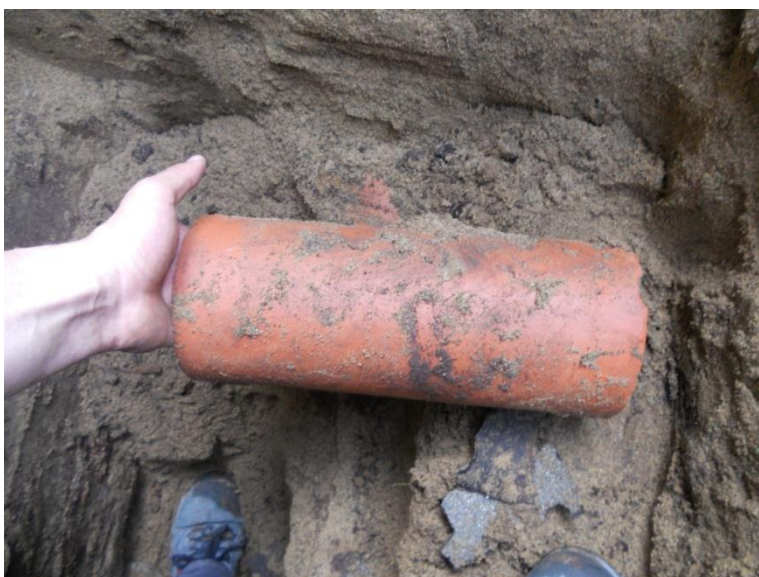
Savitiiliputkesta tehty salaoja löytyi 1100 mm:n syvyydestä. Savitiiliputket näyttivät hyväkuntoisilta. Salaojan sijainti syvällä ja käytetty maalaji on oletettavasti edesauttanut salaojaputkien kunnossa pysymistä. Maalaji on hyvin vettä läpäisevää ja liettymätöntä. Rakennuksien perustaminen hiekkamaahan on varmasti vähentänyt perustusten kosteusrasitusta, mutta maassa oleva kosteus imeytyy silti vesieristämättömään sokkelirakenteeseen.

Kuva 16. Salaojana toimiva savitiiliputki.

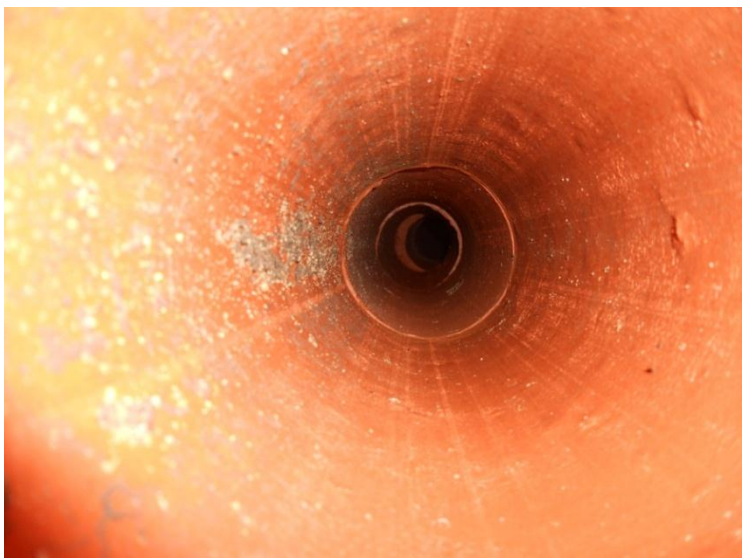
Kuva 17. Näkymä salaojaputkistoon.

Savitiiliputket asennettiin tyypillisesti vain puskuliitokseen ja saumat eristettiin tiivistenauhalla. Puskusaumasta veden on tarkoitus imeytyä putkeen, jonka kautta se johdetaan pois. Toimivuuden kannalta on ollut tärkeää, että vesi pääsee saumasta putkeen, mutta ettei veden mukana pääse lietettä tai muita hie-noja aineksia, jotka voisivat tukkia sauman ja täyttää putken. Usein putket eivät ole pysyneet puskuliitoksessa paikallaan ja putkistossa on suuriakin porrastuk-sia, jolloin salaojitus ei enää toimi.

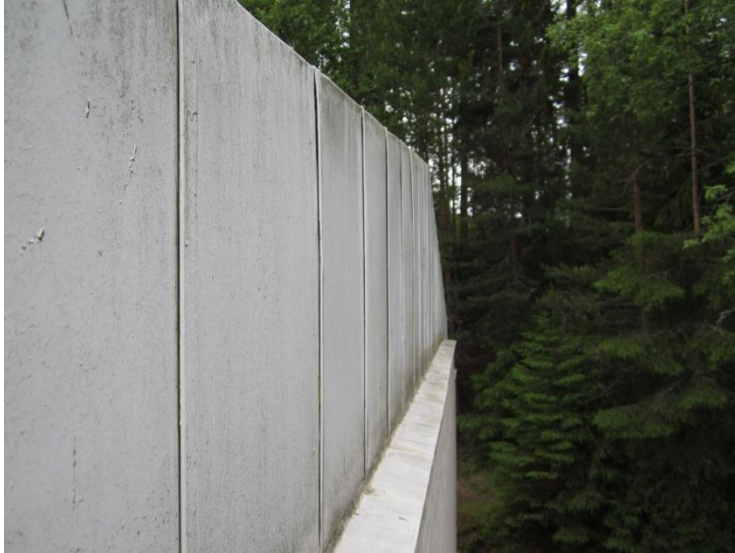
Rakennuksissa ei ole päätyseinillä räystäitä. Päätyseinät on pellitetty yläpohjan osalta. Päädytön räystäsrakenne altistaa päätyseinän sateelle. Sateella tiilimuuraus kastuu ja huokoinen tiili imee itseensä hyvin vettä. Vesi siirtyy tiilen sisäpintaan tuulettamattomaan eristetilaan. Nykyaikana Suomen rakentamismää-

räyskokoelma C2 antaa ohjeen siitä, että rakennuksessa räystäät on tehtävä riittävän ulkoneviksi seinärakenteiden suojaamiseksi. Rakennuksen pitkillä sivuilla räystäsrakenteet ja räystäspellit ovat hyväkuntoiset.

Kuva 25. Päätyseinän pellitys yläpohjan osalta.

- Mikäli vesikattoa tulevaisuudessa uusitaan ja rakennusten ulkonäköä halutaan muuttaa, on päätyihin seinän toimivuuden kannalta järkevää rakentaa päätyräystäät. Näin seinän kosteusrasitus pienenee.

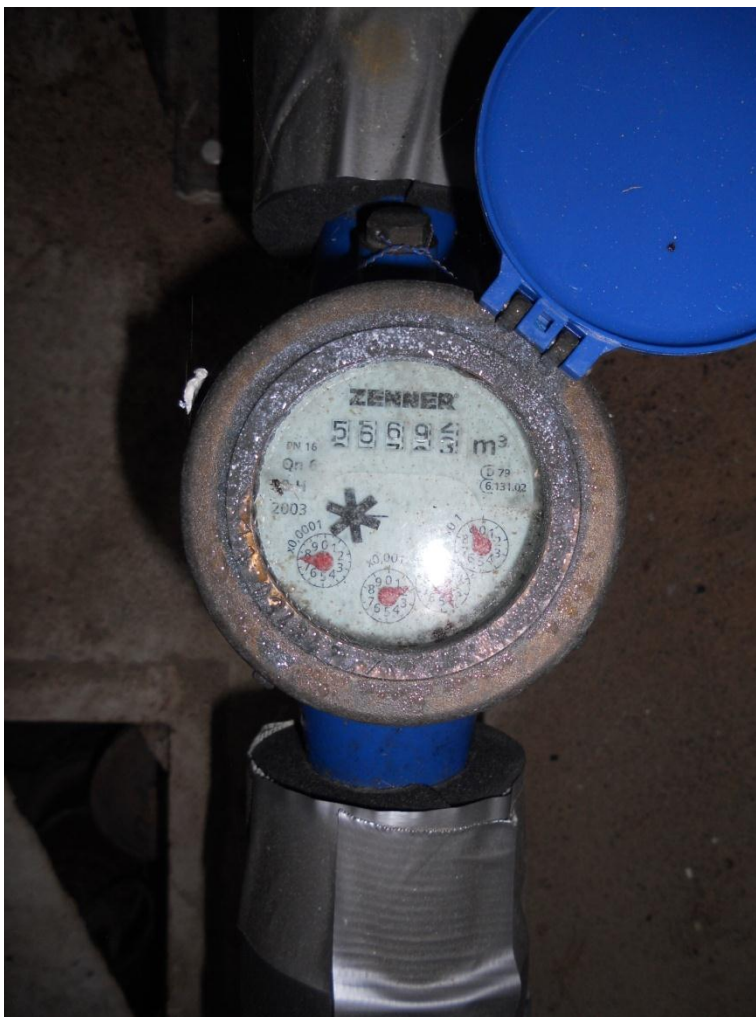
- Kupariputkien käyttöikä vaihtelee ympäristöstä riippuen 30–50 vuoteen. Valurautaviemärien käyttöikä on noin 50 vuotta. Ulkopuolisten betoniviemäreiden suunniteltu käyttöikä on jo saavutettu. Kaikki putkistot alkavat olla käyttökänsä päässä. Tarkemmilla tutkimuksilla ja putkistojen kuvauksilla saadaan selville putkistojen todellinen kunto ja selvyys siitä miten putkistot voidaan korjata. Tarkempien tutkimusten pohjalta suoritettava vaadittavat korjaukset. Korjaustoissa on huomioitava asbestia sisältävät putkieristeet.
- Asbestia sisältävät eristeet merkittävä varoitusteipeillä tai tarroilla.
- Lämmönjakohuoneessa on vedenkulutusta tarkkailtava. 16.8.2012 lämmönjakohuoneessa tehdyllä tarkastuskäynnillä vesimittari pyöri jatkuvasti, vaikkei asuinossa ollut juuri asutusta.

Kuva 33. Vesimittarin lukema 16.8.2012.

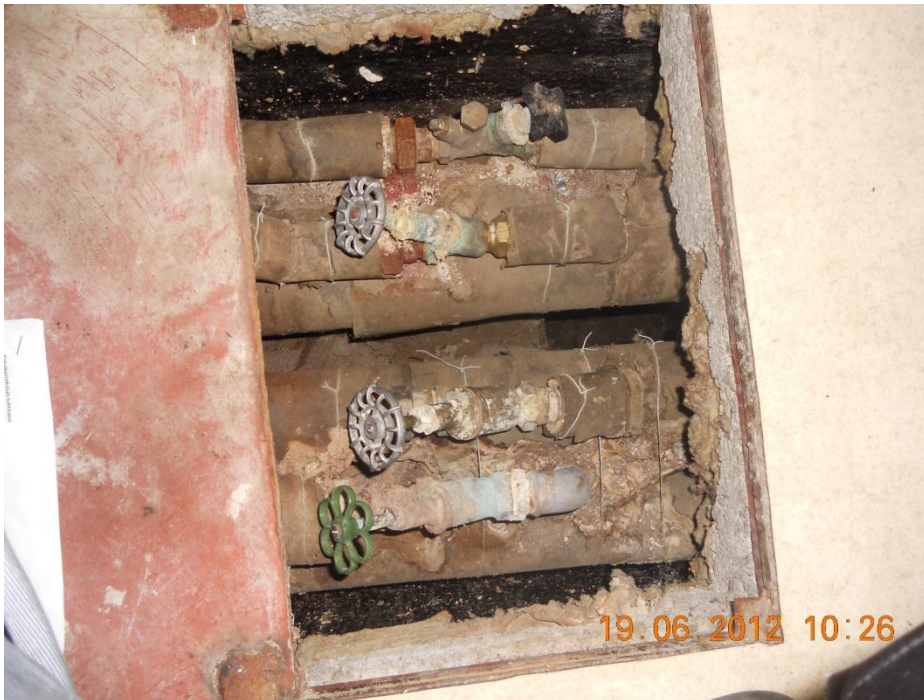
Runkoputkistot ovat alkuperäisiä. Runkojohdot sijaitsevat alakerroksen lattiasa. Kv-runkoputkistot ovat sinkittyä terästä, kun taas lv- ja lvk-putkistot ovat kuparia. Putkistojen eristeet ovat tyydyttävässä kunnossa. Energiakatselmusraportin mukaan putkien aaltopahvieristeet sisältävät asbestia sekä putkien käyrissä käytetty eristysmassa sisältää asbestia. Myös viemärit ovat alkuperäisiä. Pohja- ja pystyviemärien materiaali on valurautaa. Rakennusten ulkopuoliset viemärit ovat betonia. Vesikatolle menevät tuuletusviemärit ovat valurautaa ja tuuletusviemärit ovat eristämättömät. Vesihanoista vettä laskettaessa veden väri on tumman ruskeaa, joka kertoo putkistojen ikääntymisestä.

Kuva 34. Näkymä putkikanaaliin.

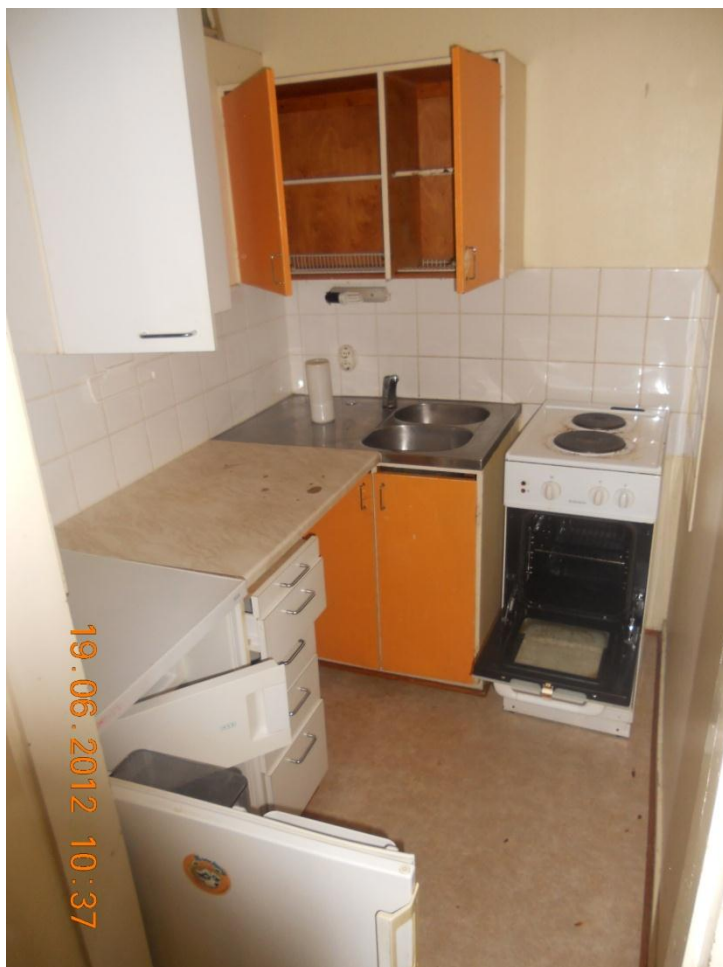
Pesuhuoneissa ilmenee runsaasti kosteudesta johtuvia vaurioita. Pesuhuoneiden katossa on runsaasti tiivistyneen kosteuden jättämiä jälkiä. Pesuhuoneissa on käytetty runsaasti vettä eikä pesuhuoneita ole tuuletettu. Lisäksi poistoilma-venttiilit on tukittu, mikä on osasyylinen aiheutuneisiin vaurioihin. Lisäksi pesuhuoneiden seinissä varsinkin lattian rajassa näkyy kosteuden aiheuttamia vaurioita. Kyseiset kosteusvauriot voivat tulla pesuhuoneessa käytetystä vedestä tai nousta maaperästä. Lattiassa on laatoitus, jonka alla ei ole vedeneristyksiä. Lattiakaivot ovat valurautaa, joiden käyttöikä on saavutettu. Muualla huoneistossa lattiapintana on muovimatto. Huoneistojen seinäpintoja on maalattu ja tapetoitu. Seinäpinnat ovat huonokuntoiset kaikissa tutkituissa huoneistoissa.

Kuva 37. Keittiön yleisilme.

- Pesuhuoneiden vaurioihin suoritetaan tarkempia kuntotutkimuksia, jotka kertovat vaurioiden laajuuden.
- Huoneistot vaativat sisätiloiltaan pintojen ja kalusteiden uusimista.

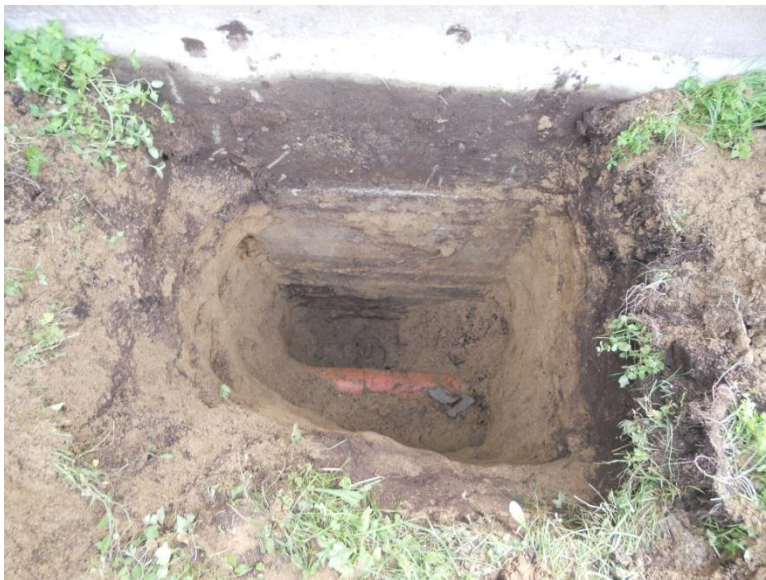
Kuva 40. Kaivanto.

Kaivettaessa oli ensin 300 mm multakerros, jonka jälkeen oli vain hienoa hiekkaa. Kiviä ei kaivettaessa havaittu. Rakennuksella ei ole erillistä anturarakennetta, vaan perustuksena toimii levennetty sokkeli. Sokkelin ulkopinta on vesieristämätön.

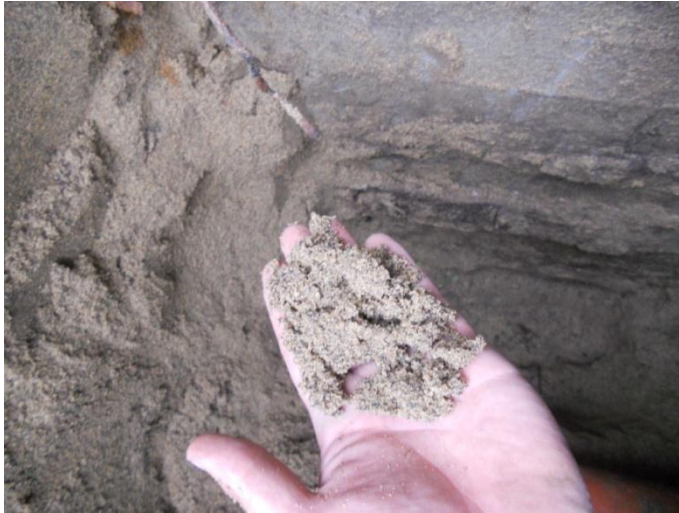
Kuva 41. Maaperä on hienoa hiekkaa.

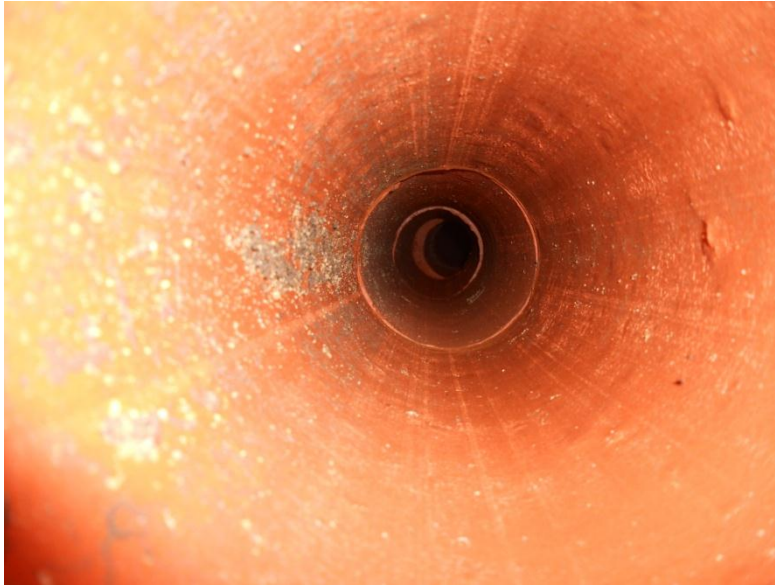
Savitiiliputkesta tehty salaoja löytyi 1100 mm syvyydestä. Savitiiliputket näyttivät hyväkuntoiselta. Salaojan sijainti syvällä ja käytetty maalaji ovat oletettavasti edesauttaneet salaojaputkien kunnossa pysymistä. Maalaji on hyvin vettä läpäisevää ja liettymätöntä. Rakennuksien perustaminen hiekkamaahan on varmasti vähentänyt perustusten kosteusrasitusta, mutta maassa oleva kosteus imeytyy silti vesieristämättömään sokkelirakenteeseen.

Kuva 43. Näkymä salaojaputkistoon.

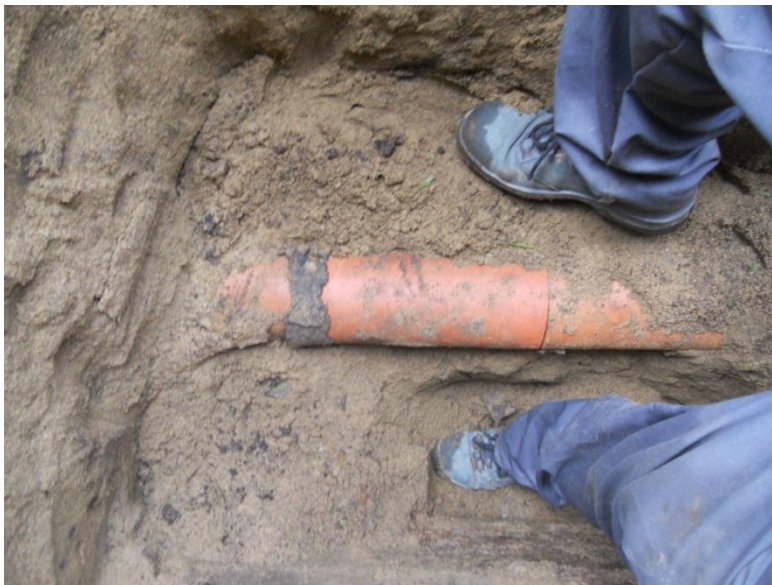
Savitiiliputket asennettiin tyypillisesti vain puskuliitokseen ja saumat eristettiin tiivistenauhalla. Puskusaumasta veden on tarkoitus imeytyä putkeen, jonka kautta se johdetaan pois. Toimivuuden kannalta on ollut tärkeää, että vesi pääsee saumasta putkeen, mutta ettei veden mukana pääse lietettä tai muita hie-noja aineksia, jotka voisivat tukkia sauman ja täyttää putken. Usein putket eivät ole pysyneet puskuliitoksessa paikallaan ja putkistossa on suuriakin porrastuk-sia, jolloin salaojitus ei enää toimi.

Kuva 44. Savitiiliputki takaisin paikalleen asennettuna.

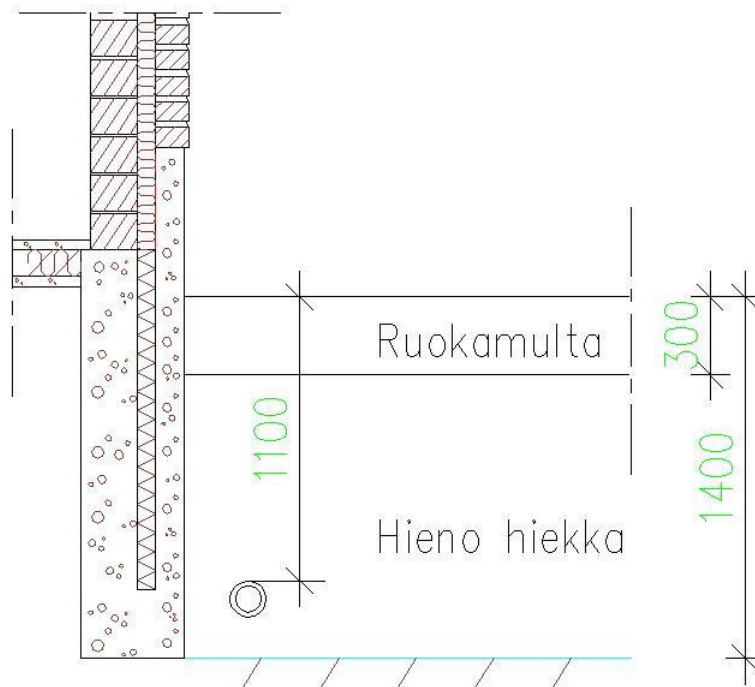
Perustusten alapinta on 1400 mm syvyydessä eli salaojitus on perustusten alapintaa ylempänä. Näin maaperästä mahdollisesti nouseva kosteus kastelee ensin perustusten alapinnan ennen kuin kosteus on noussut salaojan tasolle.

Kuva 45. Periaatepiirros perustuksista.

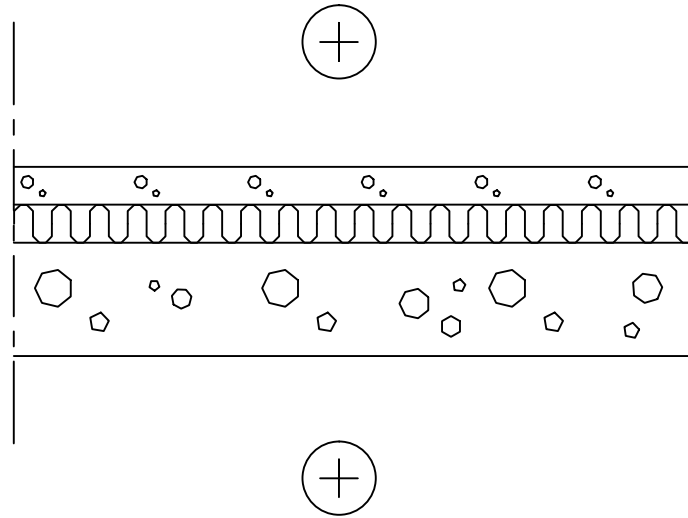
PIIR.No 4	Paiholan sairaala-alue	VP
	Luhtitalot P22 F-talo	
	VÄLIPOHJA

50 mm BETONILAATTA  
 Betonilaatta tuntuu pehmeältä
