KARELIA-AMMATTIKORKEAKOULU
Rakennustekniikan koulutusohjelma

VANHAN HIRSITALON SUOJAAMINEN, KUNNOSTUS JA
HYÖDYNTÄMINEN OSANA UUDISRAKENTAMISTA

Opinnäytetyö
2013

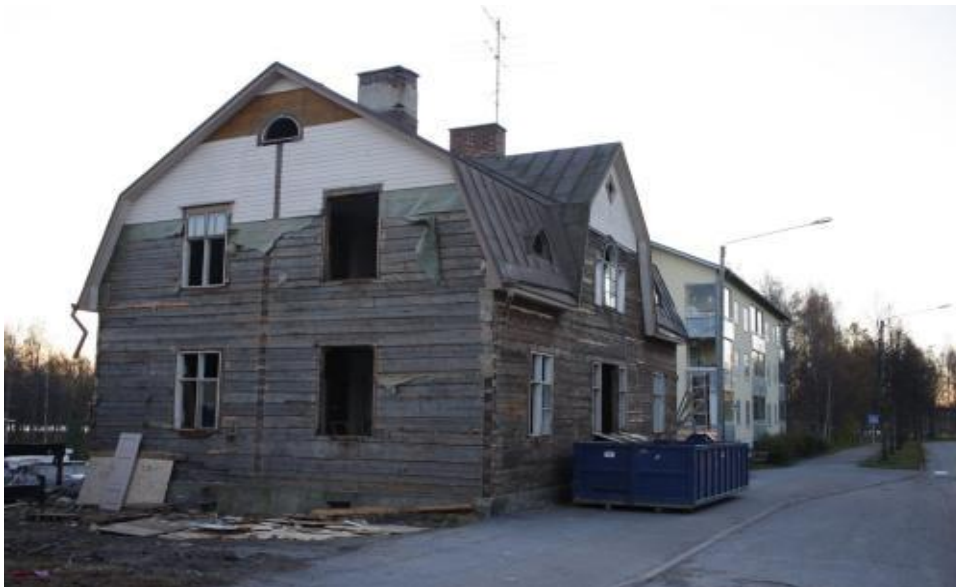
Vanhojen rakennusten purkupäätöksiä tehdään usein kiireellä ja vähin äänin kuten kävi hyväkuntoiselle vuonna 1928 valmistuneelle hirsirakennukselle joka sai purkuluvan kaikessa hiljaisuudessa (kuva 1).

Kuva 1. Purkamispäätöksen saanut talo Vaasassa [2].

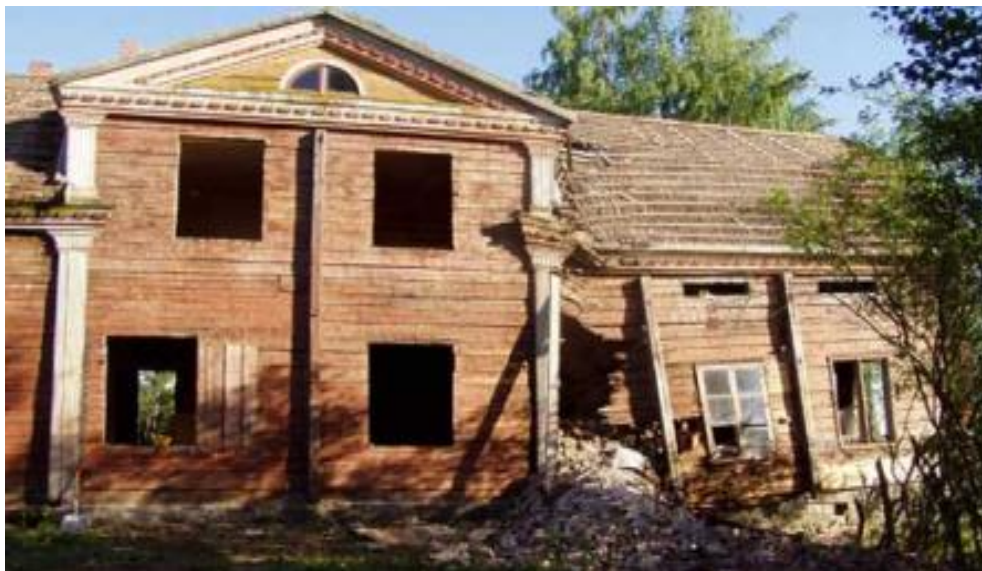
Kuva 3. Siirtäminen on alkanut käyttökelpoisen materiaalin purkamisella [4].

Seinän läpi tiukasti yhteen puristetut parrut eli völjärit, ovat pitäneet seinän ka-
sassa ja säästäneet kuvan oikean puoleisen kivijalkansa menettäneen seinä-
osan suuremmilta tuhoilta (kuva 5).

Ei edes tuvan suuren uunin kaatuminen seinän läpi (kuva 5) perustuksen pet-
tämisen ja seinän lahoamisen seurauksena estänyt hirsitaitajaa saneeraamasta
taloa entisenlaiseen kuntoon, kuten samasta julkisivusta otettu kuva 6. osoittaa.
Terveiden rakenteiden osalta tapaus kertoo hirren ja hirsirakenteen mukautumi-
sista luonnollisiin kosteusvaihteluihin. Kun katto ei vuoda ja perustus pysyy
kuivana eikä ei roudi niin kylmilleen jätetyt hirsirakenteet säilyvät vuosikymme-
niä käyttökelpoisessa kunnossa.

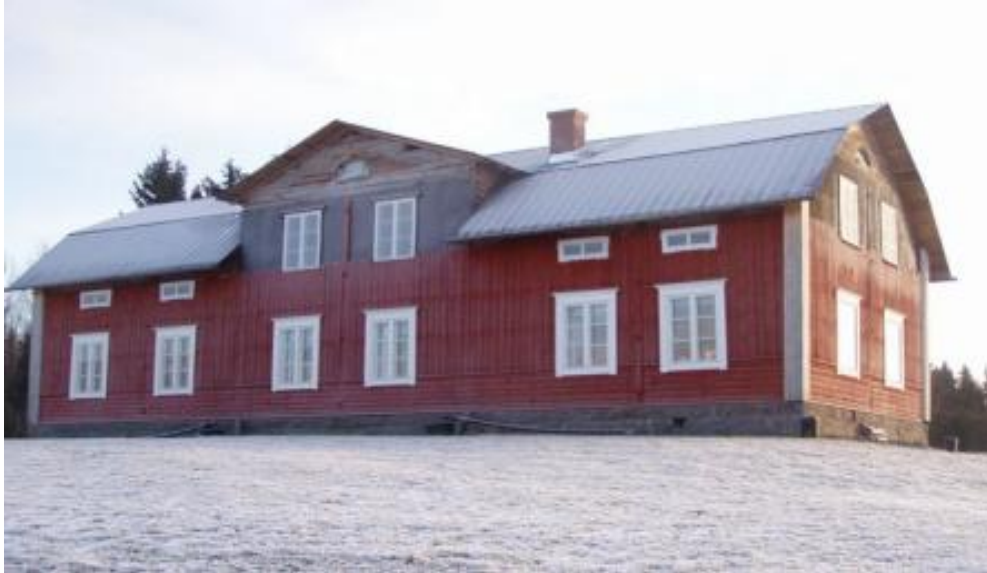
Kuva 4. Historiallinen rakennus on siirretty ja palvelee nykyajan perhettä [4].

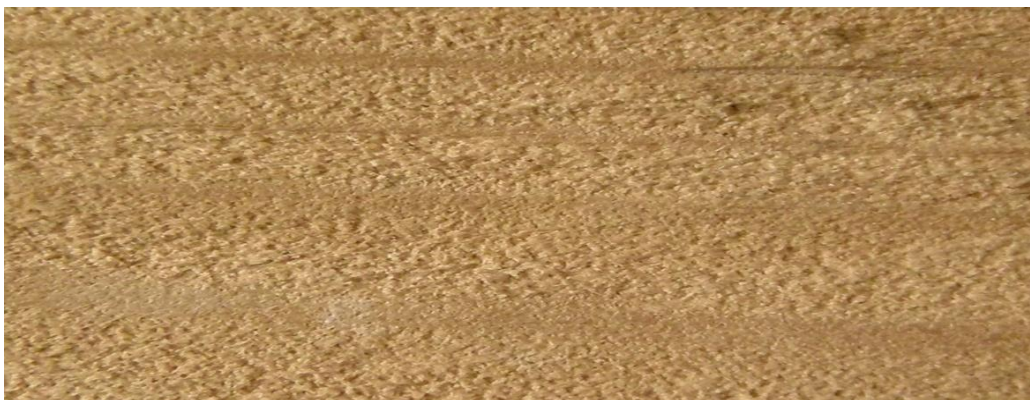
Kuva 10. Hiekkapuhallettua hirren pintaa.

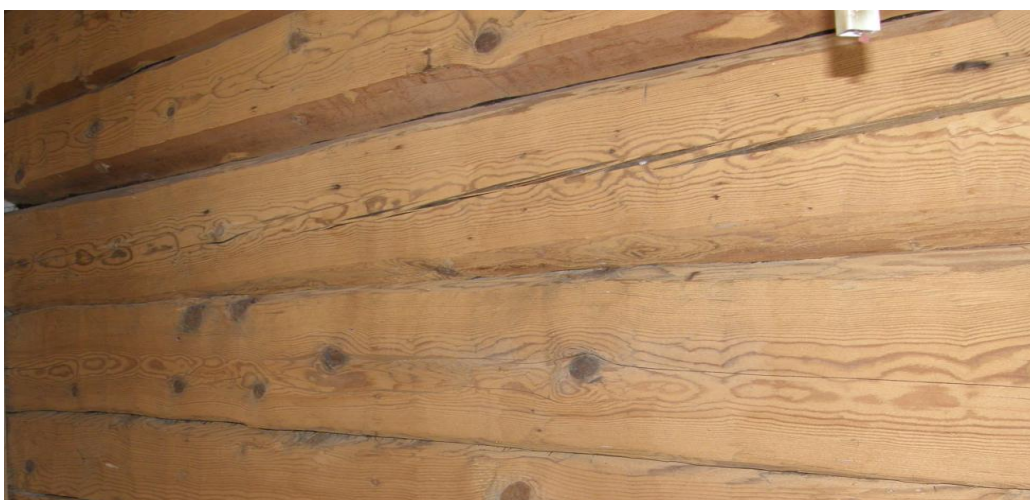
Hiekkapuhalluksella voi puhdistaa hirsiseinien lahokohdat irtonaisesta aineksesta, mutta muuten sen käyttöä hirren käsittelyssä tulisi välttää. Hiekkapuhallus tekee hirren pinnasta luonnottoman karhean ja kiillottoman, siksi sitä ei suositella laajempien näkyvien pintojen käsittelyyn. (kuva 12 - 13)

Kuva 11. Hiekkapuhallettua hirsipintaa, 1800 luvulla tehty piilujälki on tuhottu. Pinta on karhea ja kiilloton. Arvokas piilujälki erottuu hyvin himmeästi.

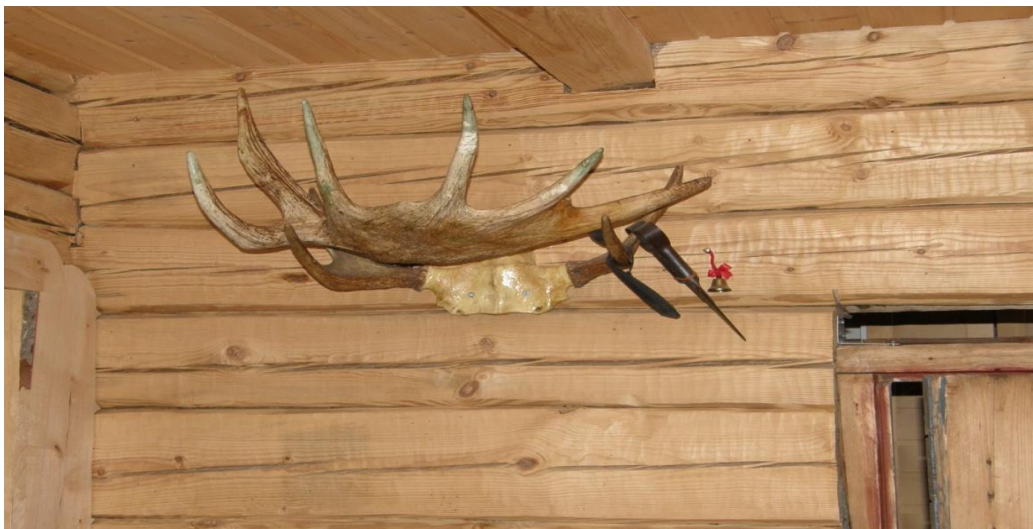
Kuva 12. Makuukamarista takahuoneeksi muutetun piiluttamattoman huoneen seinien tummentuneet hirret on hiottu kirkkaiksi pienellä lamellilaikalla.

Hirsiseinien hiominen on kärsivällisen henkilön fyysistä työtä. Pientä kulmahiomakonetta ja lamellilaikkaa käytetään, kun halutaan hioa pois hirren tumma pinta (kuva 14). Hionta tekee pinnan sileäksi ja helppohoitoiseksi. Isoon kulmahiomakoneeseen kiinnitettävällä hiomapaperilaikalla tai lamellilaikalla voi seiniin saada ”piilutusta” jäljittelevän kuvion (kuva15).

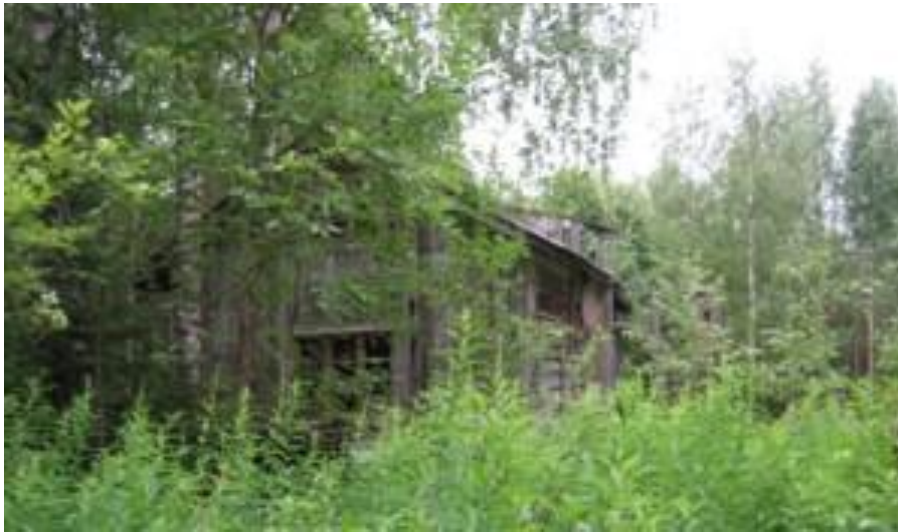
Vuosikymmenten aikana, hyvänkin rakennuspaikan, maastolliset ja ilmastolliset olosuhteet hyljätyin rakennuksen ympärillä (kuva 22) ovat kuitenkin voineet muuttua merkittävästi. Maan kohoamisesta ja kasvillisuuden lisääntymisestä johtuen rakenteiden altistuminen puun suurimmalle viholliselle, kosteudelle, näkyy ensimmäisenä seinän alimmissa ja välipohjan kohdalla olevissa hirsissä sekä lattiarakenteissa mutta tervekattoiset rakennukset voivat olla pystyssä vielä vuosikymmenienkin päästä hylkäämisestään.

Kuva 20. 30 -vuodessa luonto on ottanut vallan [17].

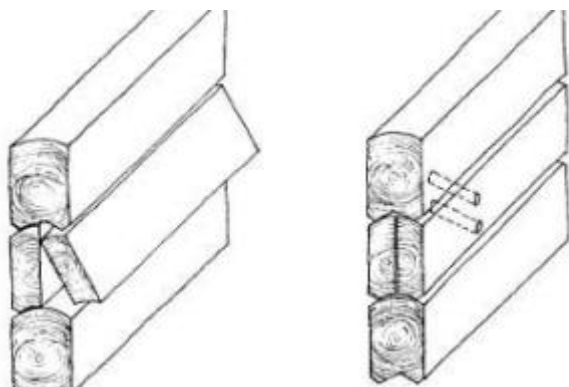
Kuva 25. Hirren paikkausta [28]

Hirsiseinää voidaan korjata joko paikkaamalla (kuva 27) tai hirsitä vaihtamalla. Hirsien paikkaukset tehdään loveamalla huonokuntoinen osa hirrestä pois. Kolo veistetään suoraviivaiseksi ja saumat yritetään "hävittää" luonteviin kohtiin hirressä. Kolon alareuna veistetään ulospäin kaltevaksi, ettei sadevesi pääse saumaan. Paikka muotoillaan tarkasti kolon mukaiseksi, paikkapuun kiinnitetään puutapeilla ja kolo voidaan tervata ennen kiinnittämistä. [28] Paikkapuun voi kuivattaa hieman ympäröiviä olosuhteita ja paikattavaa hirttä kuivemmaksi, jolloin se kostuessaan tiivistyy koloonsa.

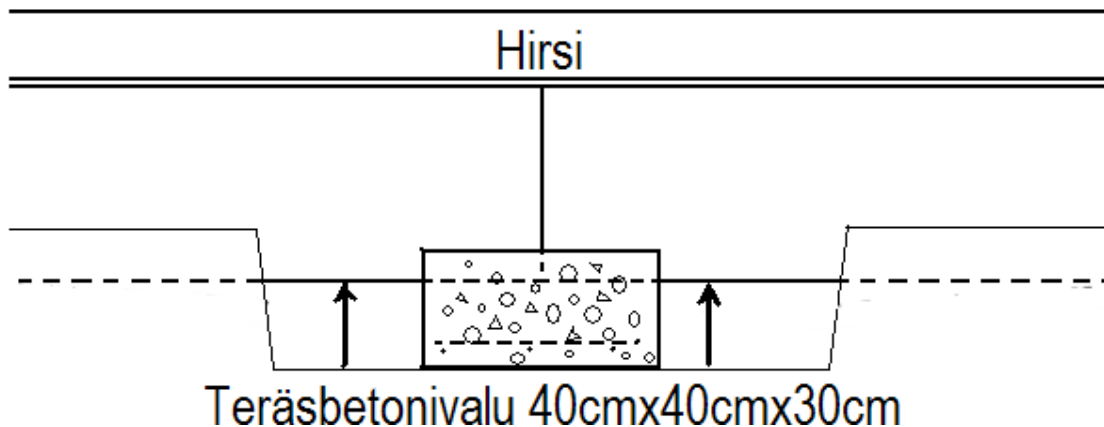
sokkeli tunkkauksen ja tukivalun jälkeen

Kuva 44. halkeilleen sokkelin tukivalu.

- halkeaman kohdalle kaivetaan reilunkokoinen noin 1000 mmx1000 mm monttu jonka pohja on noin 20cm sokkelin alapintaa alempana, kaivannosta selviää samalla maaperän rakenne.

- sokkelin alta poistetaan maata halkeamasta molempiin suuntiin yhteensä 800 mm (400 mm+400 mm) kaivannon tulisi yltää vähintään 5cm sokkelin sisäpinnan yli.

- kaivannon molemmille reunoille tasaiselle alustalle sokkelin alle asennetaan tunkit (tallitunkki vie korkeus-suunnassa vähemmän tilaa) joilla sokkeli nostetaan tiukasti hirteen kiinni tunkin ja sokkelin välissä on hyvä käyttää kuormitusta jakavaa kerrosta kuten vanerilevyä.

- valu suoritetaan ns. painevaluna jolloin sokkelin alapinta jää muutamia senttejä valun sisään.
- halkeamien jälkeen on syytä varmistaa sokkeli tukemalla myös nurkat ja väliseinien liittymät samoin toimenpitein.

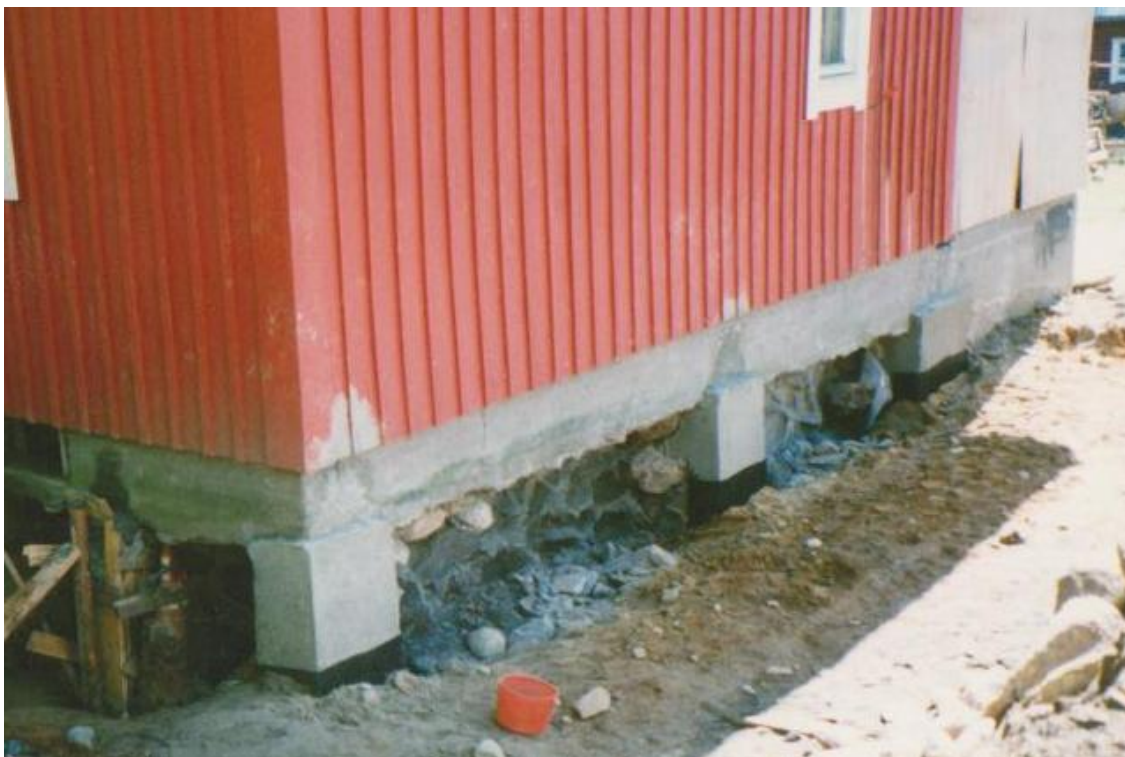
Kuva 45. Hirsirunko teräsbetoni pilareiden varassa eli perustussuunnitelman 2. vaihe.

Kuvassa 45 olevien pilareiden kuopat on kaivettu perustussuunnitelman mukaan lapiolla koskemattomaan maahan. Perustussuunnitelman seuraavassa vaiheessa talon kivijalka on kaivettu lopullisesti auki pilareiden valun kovetuttua. Laajempaa perustussyvyyttä syvemmälle kaivamista on vältettävä, kunnes varmistutaan, ettei maan sortumisvaaraa ole.

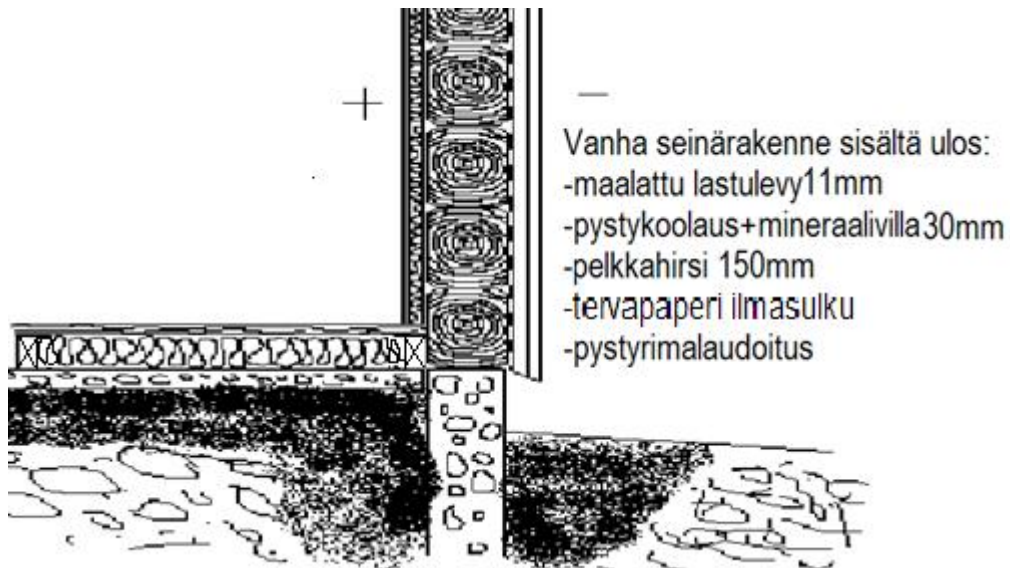
Ulkoseiniin (kuva 61) hirren sisäpintaan oli asennettu noin 30mm:n paksuinen ”karhuntaaljaeriste”, jota peitti kauttaaltaan maalattu lastulevy jonka kiinnittämissä oli seinät koolattu, jolloin hirsiä oli osittain lovettu koolauksen pystyyn saamiseksi.

- Vanha seinärakenne sisältä ulos:
- maalattu lastulevy11mm
 - pystykoolaus+mineraalivilla30mm
 - pelkkahirsi 150mm
 - tervapaperi ilmasulku
 - pystyrimalaudoitus

Kuva 61. Vanha hirsiseinä

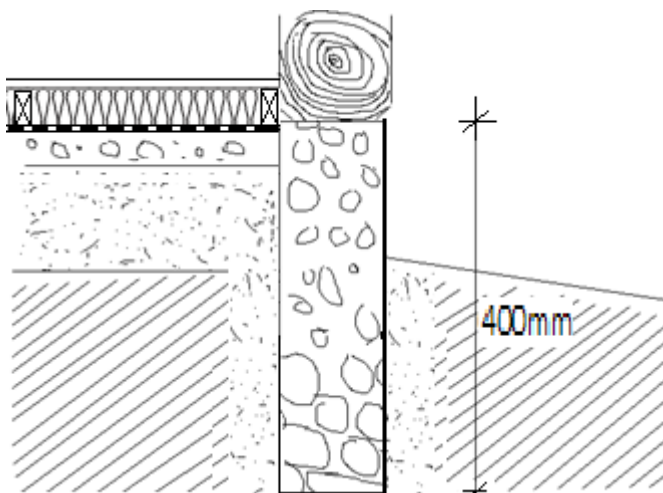
Vuotamattoman vesikaton ja kuivan rakennuspaikkansa ansiosta säästöbetonista valettua moreenimaahan matalaan perustettua sokkeliä (kuva 63) ei rou- taeristykseen puuttumisesta huolimatta routa ollut liikutellut juuri ollenkaan.

Kuva 63. Säästöbetoninen vanha sokkeli ei sisällä teräksiä ja kestää kuivalla kantavalla maaperällä.

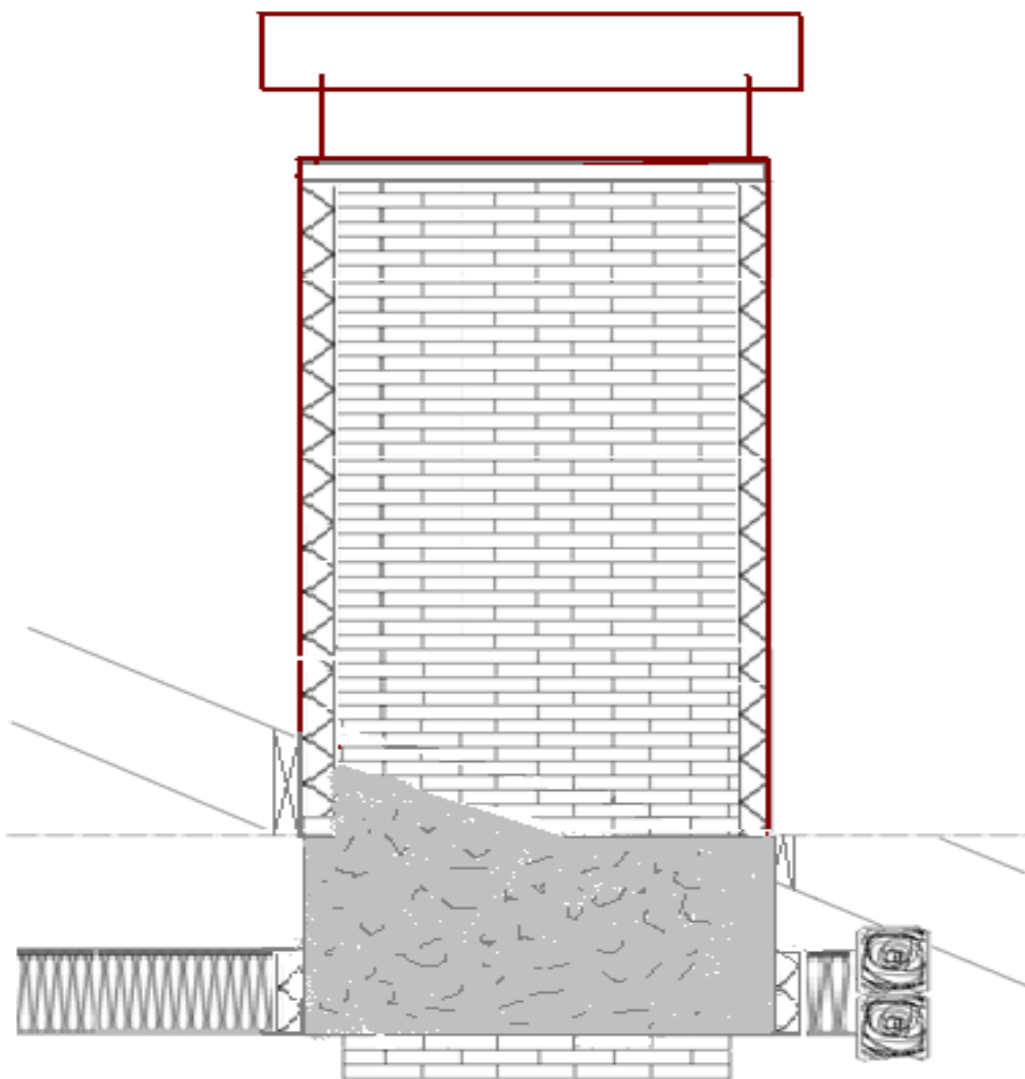
Kuva 65. Periaatekuva jatketusta ja kunnostetusta savupiisistä.

Tarkastuksen jälkeen savupiipun rapautunut yläosa kunnostettiin ja slammattiin määräysten mukaiseksi (kuva 65), Suomen rakentamismääräyskokoelma E3 ohjeita noudattaen. Piippu eristettiin väli- sekä yläpohjan kohdalta sekä tiilikauluksesta huipulle saakka palovillalla ja pellitettiin. Palovilla suojaa rakenteita hormin mahdolliselta ylikuumentumiselta ja villoitus pitää piipun muuten kylmät

osat kuivempina parantaen siten myös veto-ominaisuuksia, suojaa halkeilulta ja hiljentää pellitetyn piipun ääntelyä.

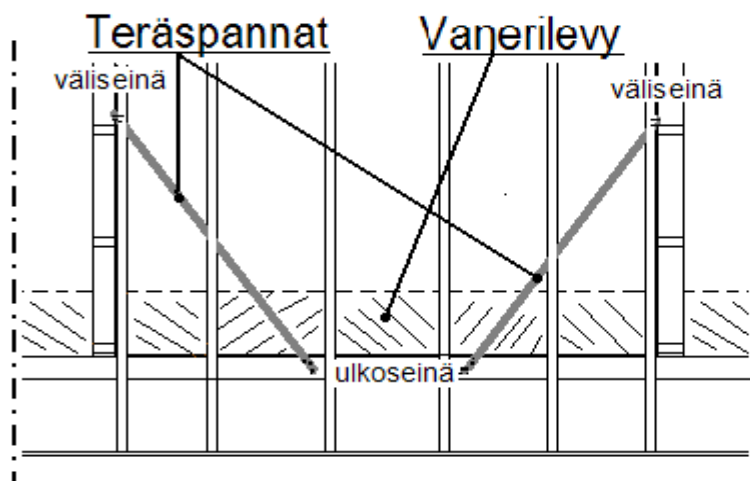
Kuva 69. Tasavarvin päältä korotetun seinän yläpään tuenta teräs pannalla ja kattopalkiston jäykistäminen vanerilla, päältä katsottuna.

Yläkerran väliseinät suunniteltiin ja toteutettiin niin että ne osaltaan tukevat palkkirakenteista kattorakennetta. Ulkoseiniksi jääneitä hirsiseiniä korotettiin suoraan tasavarvin päältä (kuva 70). Alimmaisiiin kattokannattajiin upotettiin, päistään lappeensuuntaisiin pääty- ja väliseiniin tukeutuva 12 mm vaneri (kuvat 69,70). Vaneri toimii koko talon toisen sivun matkalta seinien välisenä lappeen suuntaisena palkkina jäykistäen kattopalkiston lappeensuuntaiset liikkeet pienentäen sen korotetun ulkoseinärungon yläpään kohdistavia vinoja kuormia, saman asian hoitaisivat vetoa vastaanottavat kuvan mukaiset teräs pannat.

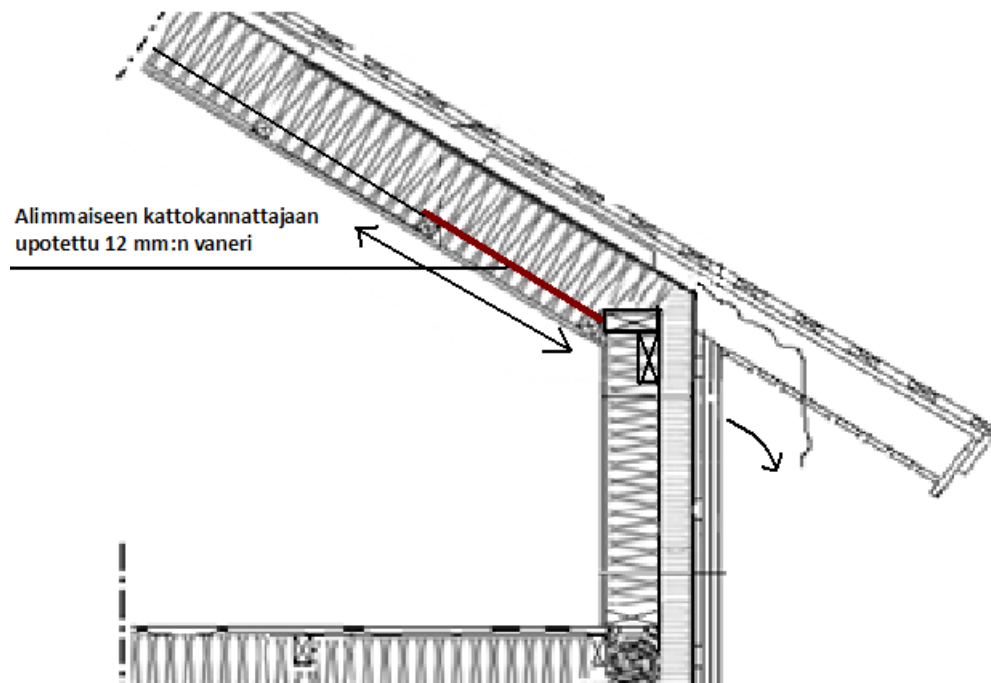
Kuva 70. Tasavarvin päältä korotetun seinän tuenta, kattopalkkiin upotettu vaneri toimii kattopalkiston jäykistävänä elementtinä väliseinien välisellä alueella.

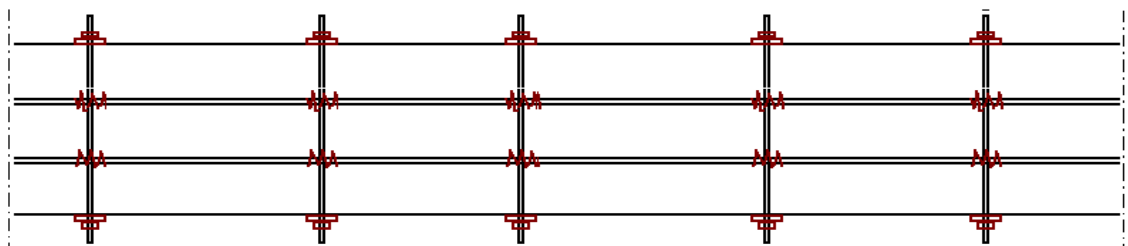
Kuva 72. Hirsivaarnapalkki syntyy tiukasti liikkumattomiksi yhteen sidotuista hirsistä

Laajennusosan ja vanhan tuvan yhdistäminen yhtenäiseksi tilaksi vaati aukon vanhaan päätyseinään jolloin aukon yläpuolelle jätetyistä kolmesta hirsikerroksesta tehtiin palkki (kuva 72) vastaanottamaan ja siirtämään ylhäältä tulevia kuormia kantaville seinille. Palkki tehtiin pulttaamalla hirret kierretankoja käyttäen tiukasti yhteen, kierretangoille porattiin hirsien läpi tiukat reiät 600 mm:n välein, jokaiseen kierretankoon asennettiin kaksi hammasvaarna (kuva 71) hirsien väliin ja hirret pultattiin tiukasti yhteen, kiristyksen aikana kiristystä voi tehostaa lyömällä nuijalla hirren selkään.

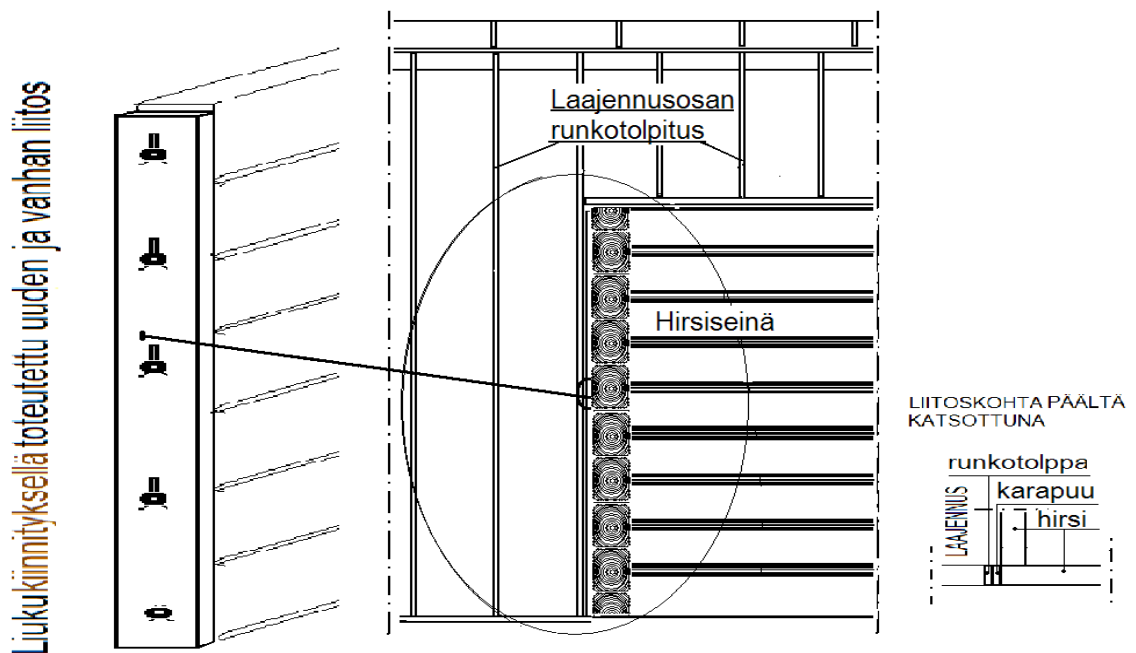
Laajennusosan runko liitettiin hirsiseinään epätodennäköisen painumisen varalta liukukiinnityksellä (kuva 73). Hirteen kiinnitettyyn runkotolppaan ajettiin moottorisahalla pystyuria joiden, ja suurten prikkujen läpi tolppa ruuvattiin pitkillä

Kuva 73. Uuden ja vanhan liitos

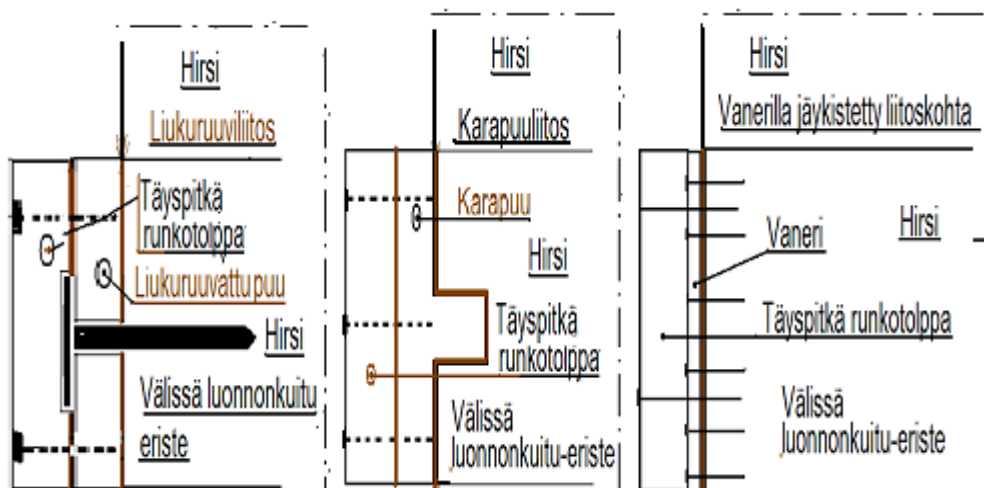
ruostumattomilla ruuveilla kiinni tarkkaan määritettyyn kohtaan vanhassa hirsiseinässä. Tolppa jätettiin hieman seinän korkeutta lyhyemmäksi koska tasavarvin päälle tuleva alaohjaus puu voisi jäädä kantamaan tolpan päältä jos hirsi vielä painuisi. Täyspitkä runkotolppa kolottiin kiinnitysruuvien kohdalta ja naulatettiin kiinni liukuruuvattuun puuhun (kuva 74)

Kuva 74. Leikkaus hirsiseinän ulkonurkasta missä uusi ja vanha yhtyy. Liitosvaihtoehdot: vasemmalla käytetty versio, keskellä perinteinen karapuu, oikeanpuoleista voi käyttää kun varmistutaan ettei seinä painu.

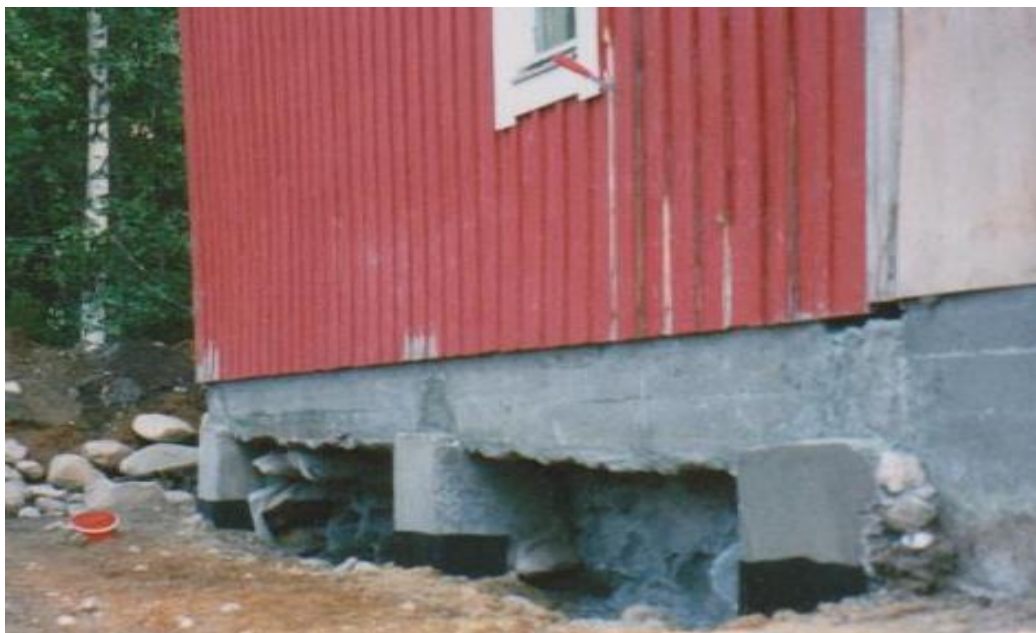
Kuva 76. Pilareiden välistä voi nähdä kellarin säästöbetoniseinän.

Säästöbetonista kivijalkaa vahvistettiin teräsbetonipilarein(kuva 77 -78)

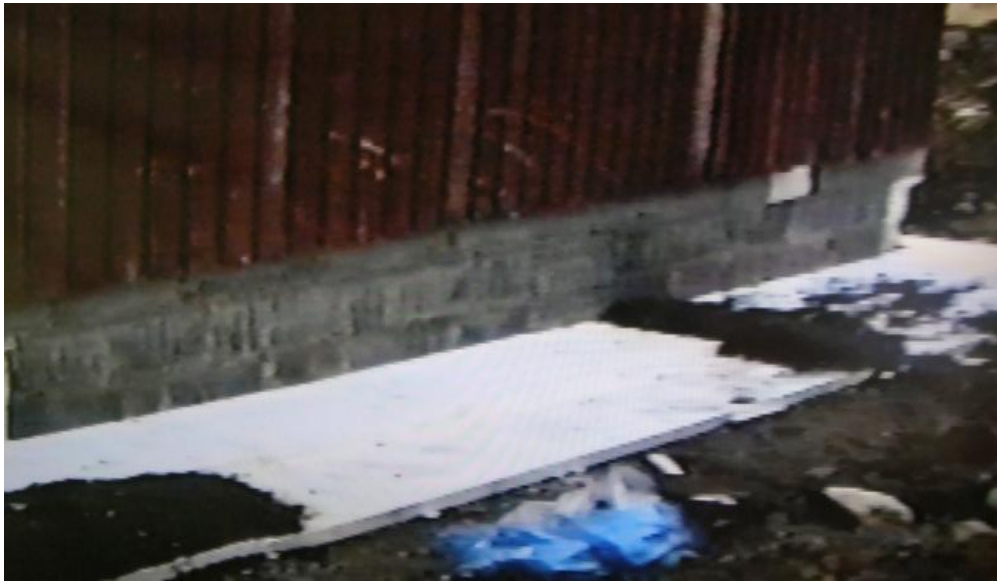
Kuva 77. Kuvassa pilarit ja vanha sokkeli on saanut uuden harkkoverhouksen.

Vanha kivijalka verhoiltiin ja lämpöeristettiin muuraamalla kevytsoraharkkoista kivijalan alle sekä kylkeen tuki- ja verhousmuuri.

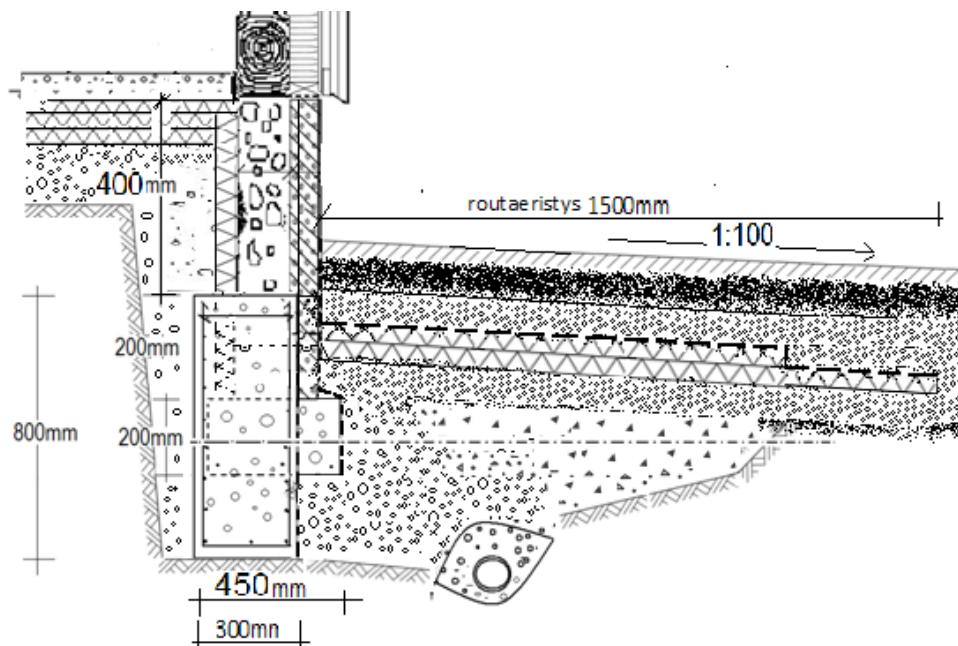
Kuva 78. Uudistettu perustus. Leikkaus pilarin kohdalta. Pilareiden välinen antura valettiin painumattomalle ja koskemattomalle perusmaalle

Kivijalan alapuolisen muurauksen ja kivijalan väliin jäävä rako sullottiin täyteen muurauslaastia. Kivijalan ulkopuoliset maa-ainekset vaihdettiin. Muurauksen aikana alkuperäinen sokkeli tuettiin tiukasti ylös. (kuva 78 - 81)

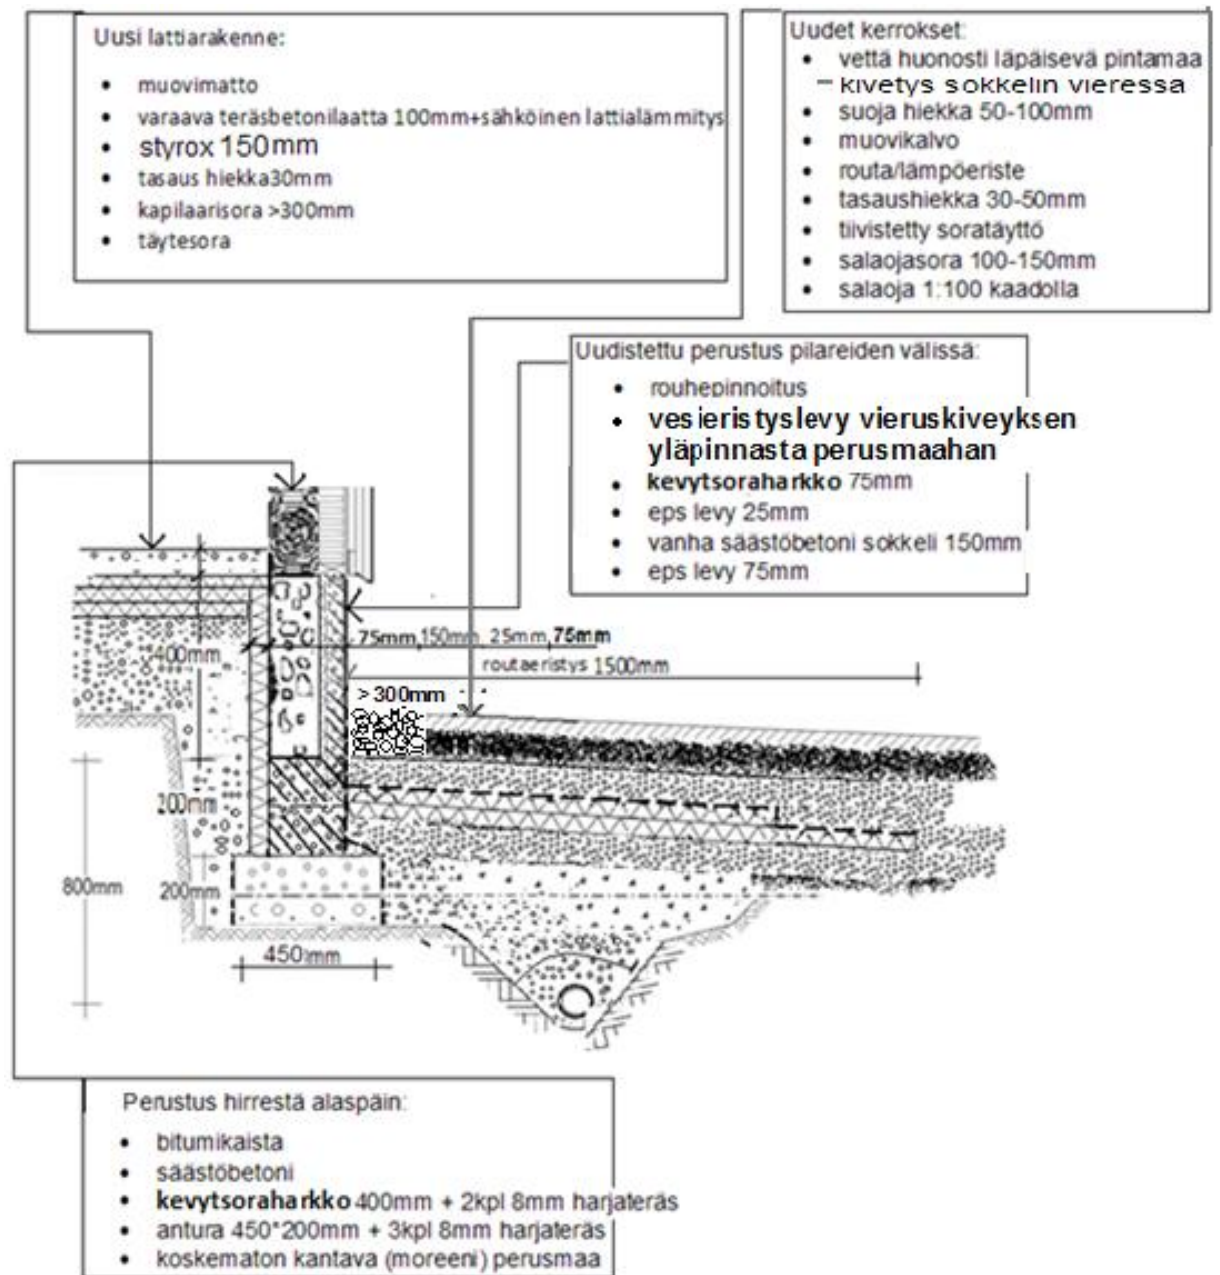
Kuva 79. Tuvan lattia sekä uudistettu sokkeli. Leikkaus pilarien väliseltä alueelta

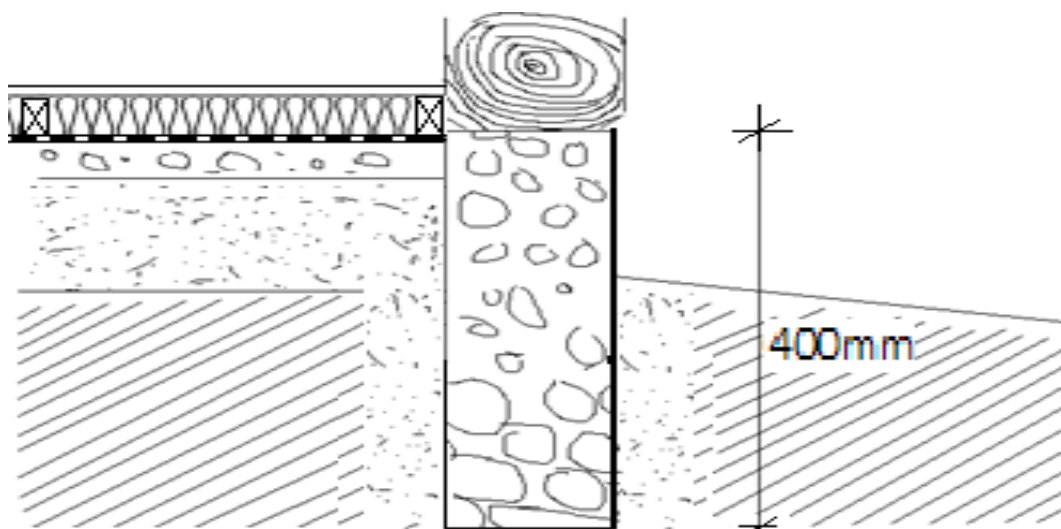
Kuva 80. Leikkaus vanhasta rakenteesta

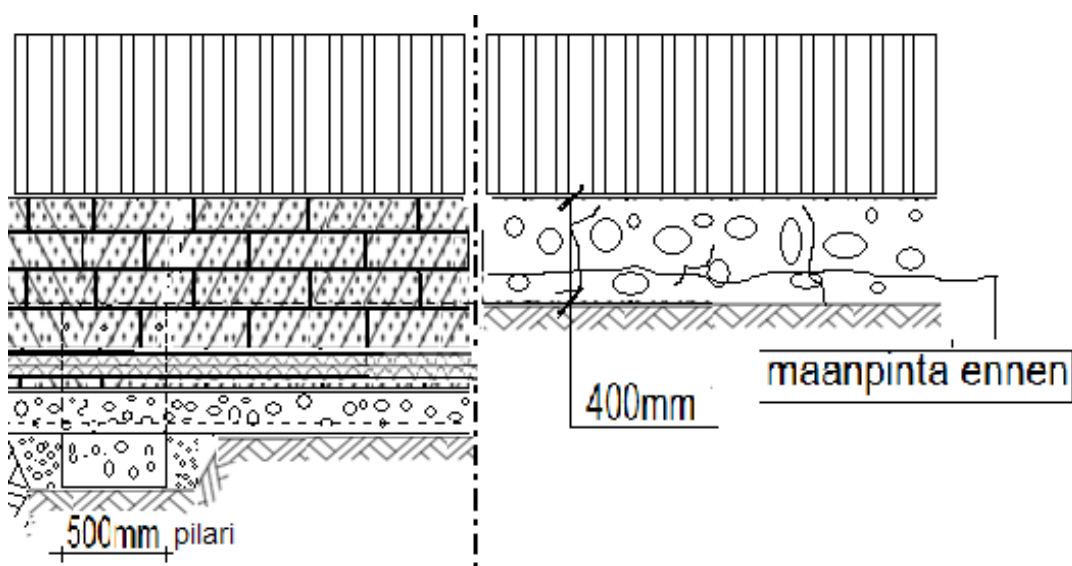
Kuva 81. Uudistettu sokkeli vasemmalla ja vanha sokkeli oikealla

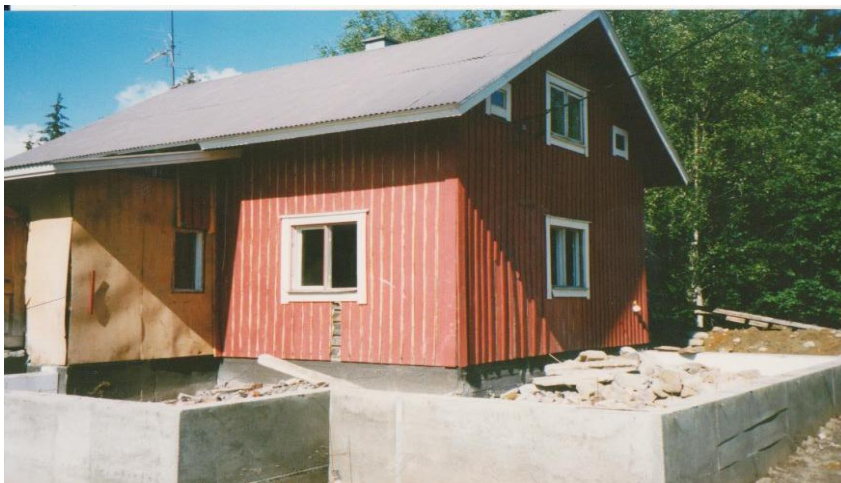
Kuva 82. Laajennusosan teräsbetonisokkeli. Etualalla olevan ikkunan kohdalle tehtiin sisäänkäynti eteisaulasta tupaan ja päädyn hirsiseinään tehtiin laajennuksen ja tuvan yhdistävä aukko. Vanhan tuvan lattiaalaan ja uunin purkujätteet käytettiin laajennusosan sokkelin täyttöön. Tuvan pohjasta vaihdettiin maainesta niin, että uuden lattiaalaan alle mahtui 150 mm eristettä, 50 mm tassaushiekkaa ja 300 mm kapilaarikatkosora.

Laajennusosan perustus toteutettiin paikalla valetulla teräsbetonisokkelilla (kuva 82 -83).

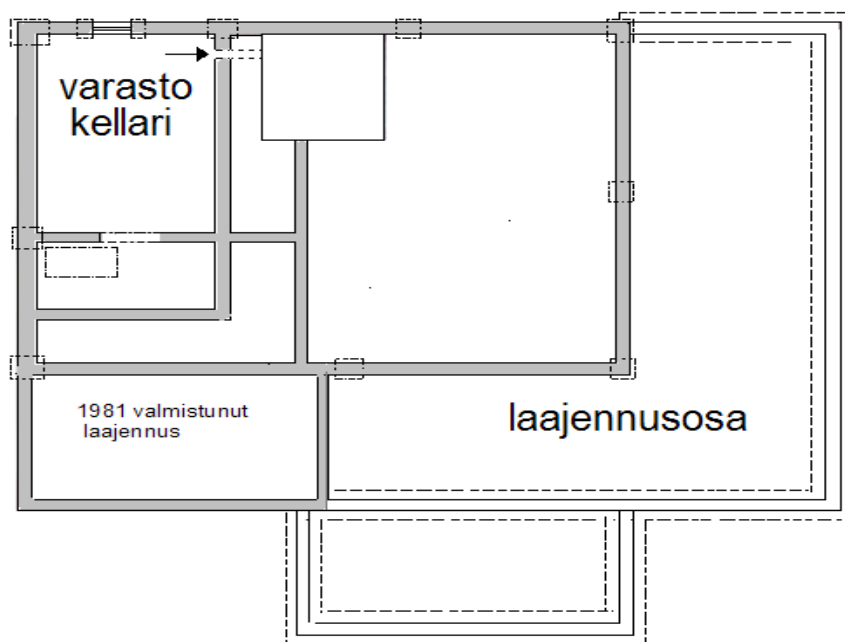
Kuva 83. laajennusosa ja säästöbetonisokkelin pilarivahvistus
