RAKENNETUTKIMUKSET JA MUUTOSTYÖT OMAKOTITALON
LAAJENUKSESSA

Opinnäytetyö
Toukokuu 2013

Nimeke
Rakennetutkimukset ja muutostyöt omakotitalon laajenuksessa

Title
Structure research and modifications for Expansion of a Detached House

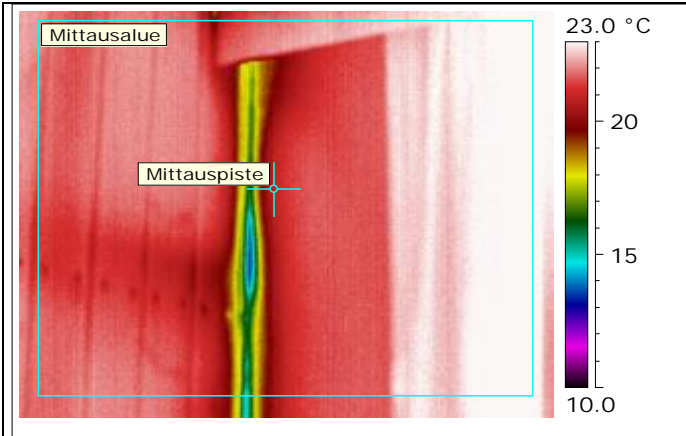
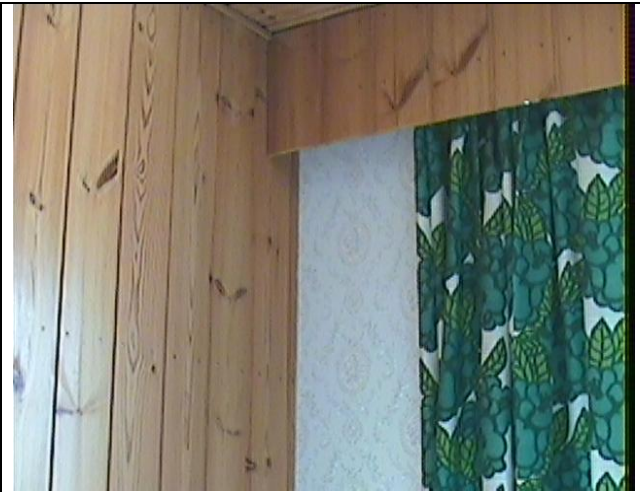
Lämpökuva 1.

Seinärakenteita tutkittiin avaamalla seinää ulkoapäin. Rakennuksen päädyssä olevan makuuhuoneen ulkoseiniin rajoittuvassa nurkassa näkyikin lämpökamerakuvassa runsaasta ilmavuotoa, joten rakenne päätettiin avata kyseiseltä kohdalta (kuva 3). Seinän avaamisen tavoitteena oli saada selvyys sen todellisesta rakenteesta, sillä siitä ei ollut olemassa rakennetapaselostusta. Samalla tuli myös mahdollisuus selvittää ilmavuodon syy. Varsinkin kantavan rungon osalta oli tärkeää saada varmuus sen todellisesta mitoituksesta, sillä toisen kerroksen aiheuttama lisäkuormitus tulee vanhan rungon varaan.

Heti verhouksen purkamisen jälkeen oli havaittavissa ilmavuodon aiheuttaja, sillä tuulensuojalevyt ovat nurkassa liitetty naulaamalla toisiinsa ilman minkäänlaista välirimaa. Ajan saatossa ilmankosteuden vaihtelu on saanut tuulensuojalevyt elämään ja siten niiden välinen sauma on päässyt aukeamaan (kuva 4). Tuulensuojalevyjen välissä oleva rako on mahdollistanut ilmavirran kulun rakenteen läpi kuljettaen samalla mukanaan kosteutta, joka on saanut nurkassa olevien villojen pinnan muuttumaan harmahtavaksi.

Suurempia vaurioiden merkkejä ei rakenteissa tämän takia kuitenkaan ollut havaittavissa. Lämpökuvassa nurkan alalaidassa ollut voimakkaampi vuotokohta johtunee hiirien tekemästä kulkureitistä eristekerrokseen.

Kommentit:
 Ulkoseiniin rajoittuvan nurkan alalaidassa runsasta ilmavuotoa. Nurkan lämpötila laskee erittäin alhaiseksi, joka aiheuttaa voimakasta vedon tunnetta ja mahdollisen kosteuden tiivistymisriskin. Vuoto johtuu tuulensuojalevytyksessä olevasta raosta ja hiirien tekemästä kulkureitistä eristekerroksessa. Korjausluokka 1. Korjaussuositus: Vuodon aiheuttajan korjaus ulkoverhouksen uusimisen yhteydessä.

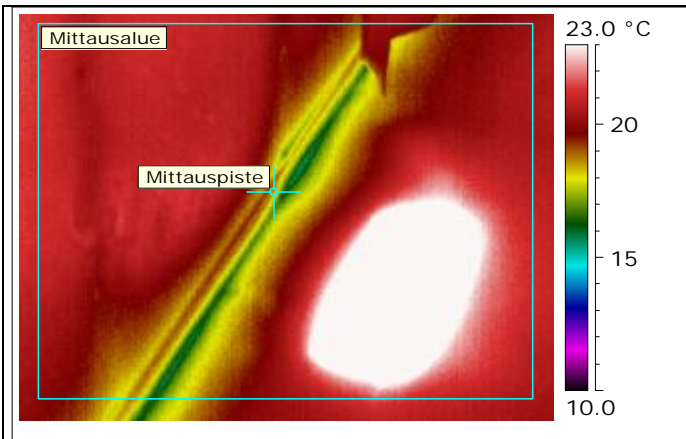
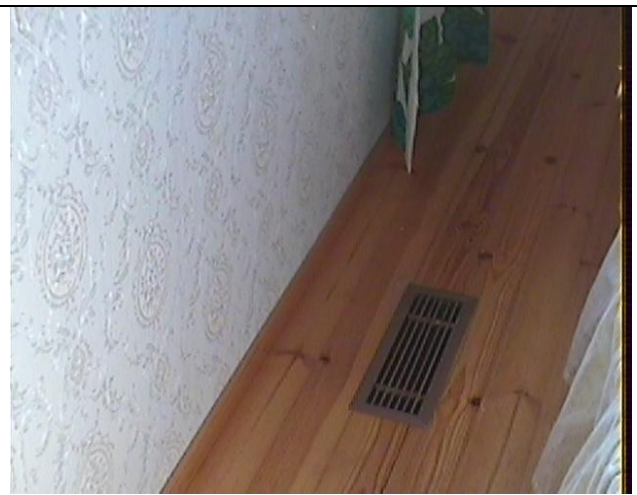
Lämpökuva 3.

Seinän ja lattian liitoksessa lievää ilmavuotoa. Tällainen vuoto on yleistä ja vaikeasti vältettävissä. Ilmavuodon vähäisyyden vuoksi ei aiheuta riskejä.
 Korjausluokka 4.

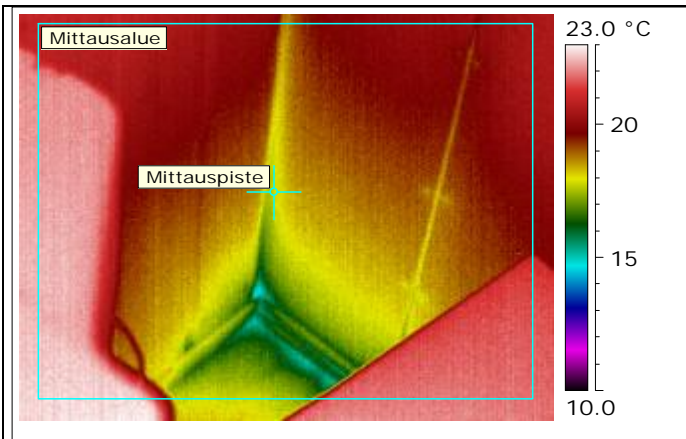
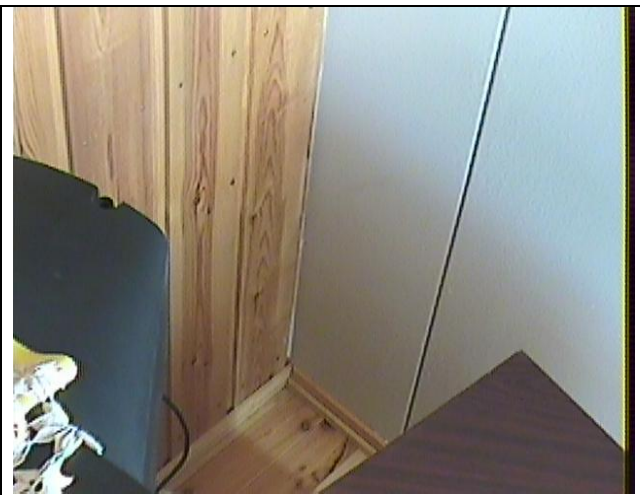
Lämpökuva 6.

Korjausluokka 3.

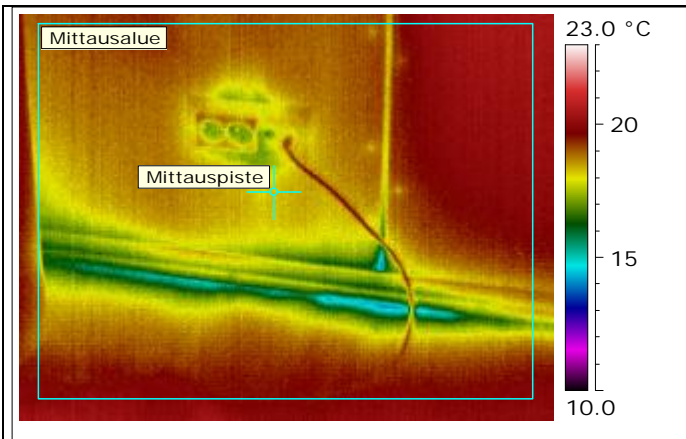
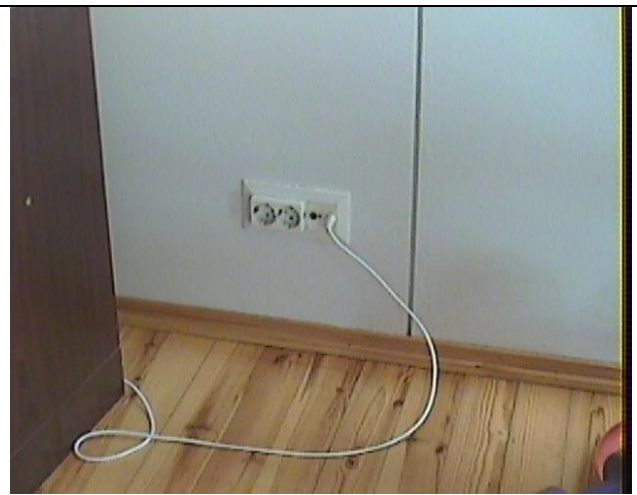
Lämpökuva 7.

Seinän ja lattian liitoksessa lievää ilmavuotoa. Tällainen vuoto on yleistä ja vaikeasti vältettävissä. Ilmavuodon vähäisyyden vuoksi ei aiheuta riskejä.
 Korjausluokka 3.

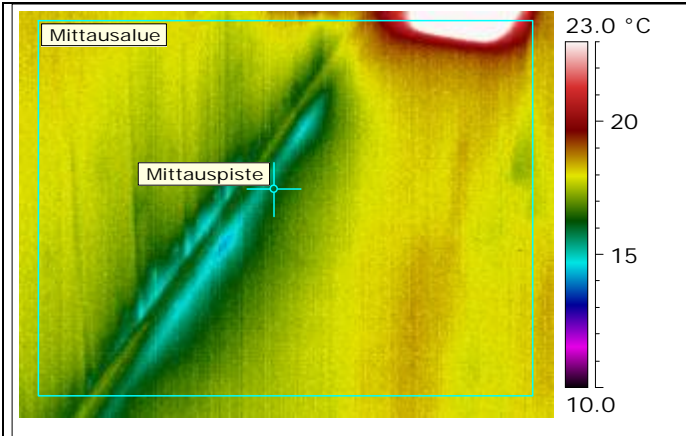
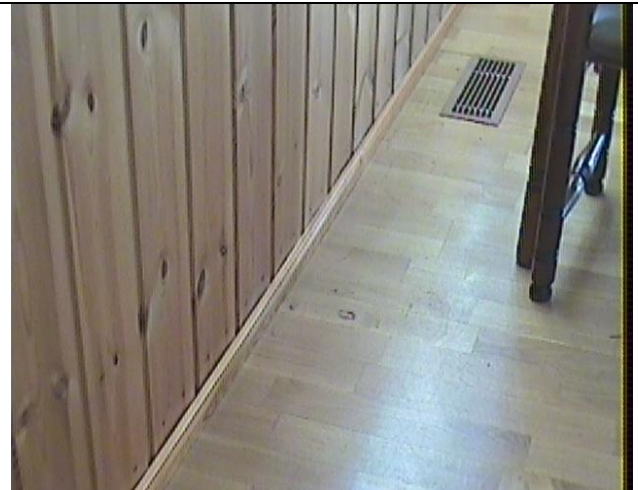
Lämpökuva 9.

Seinän ja lattian liitoksessa lievää ilmavuotoa. Tällainen vuoto on yleistä ja vaikeasti vältettävissä. Ilmavuodon vähäisyyden vuoksi ei aiheuta riskejä. Korjausluokka 3.

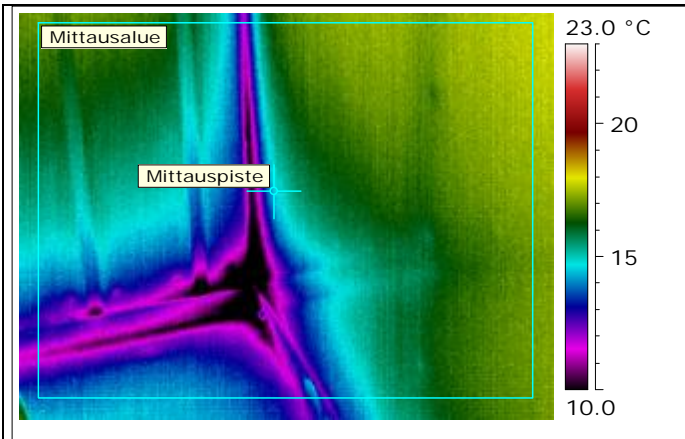
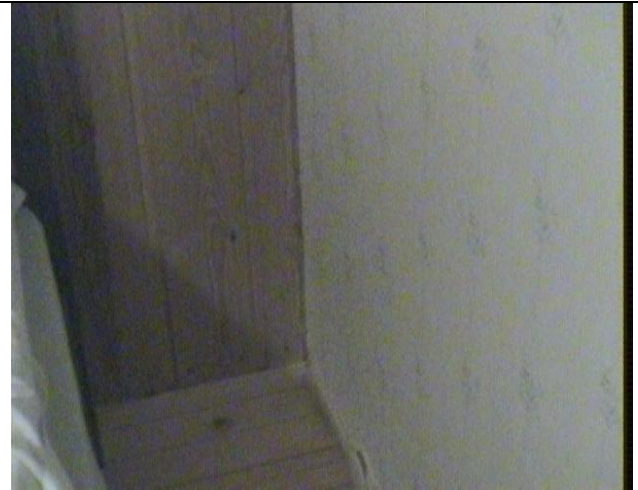
Lämpökuva 13.

Ulkoseinän ja väliseinän liitoksen alalaidassa runsasta ilmavuotoa. Nurkan lämpötila laskee melko alhaiseksi, joka aiheuttaa vedon tunnetta ja mahdollisen kosteuden tiivistymisriskin. Vuoto johtunee nurkan puutteellisesta eristyksestä.
 Korjausluokka 1. Korjaussuositus: Vuodon aiheuttajan korjaus ulkoverhouksen uusimisen yhteydessä.

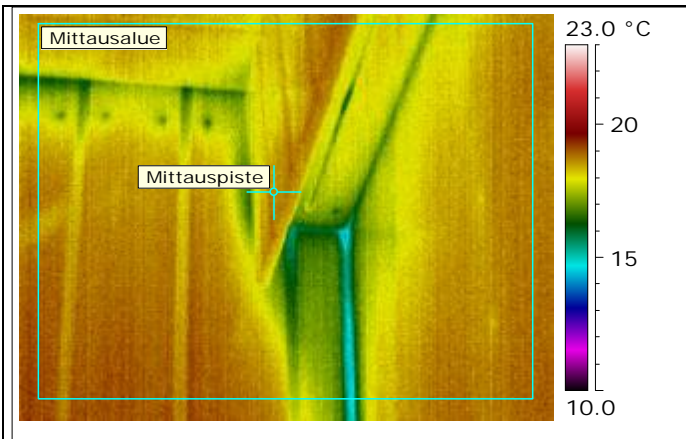
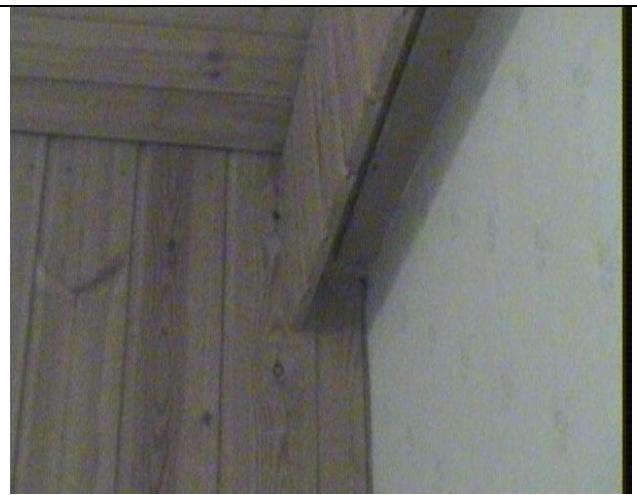
Lämpökuva 14.

Ulkoseiniin rajoittuvassa nurkassa lievää ilmavuotoa. Ilmavuoto johtunee tuulensuojalevytyksessä olevasta vuodosta, kuten tutkitussa nurkassa.
 Korjausluokka 1. Korjaussuositus: Vuodon aiheuttajan korjaus ulkoverhouksen uusimisen yhteydessä.

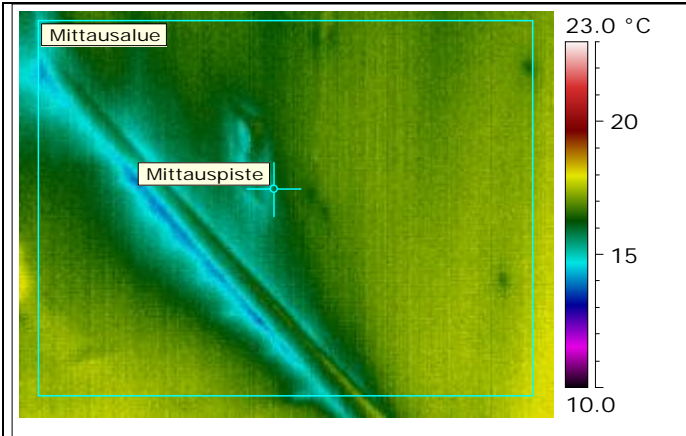
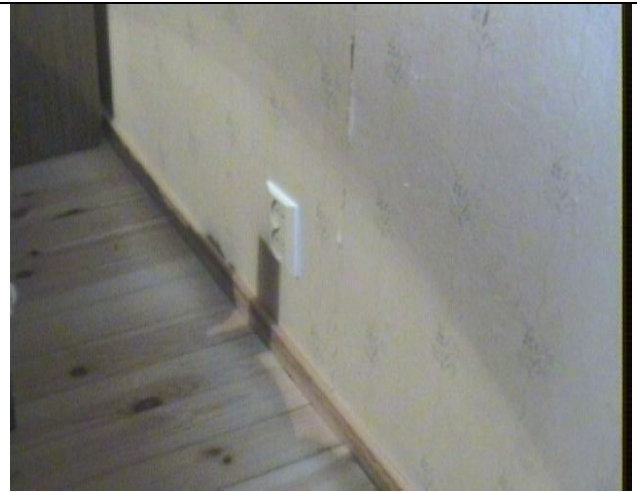
Lämpökuva 15.

Ulkoseinän ja lattian liitoksessa lievää ilmavuotoa. Vuoto on vähäistä eikä siksi aiheuta riskejä. Korjausluokka 3.

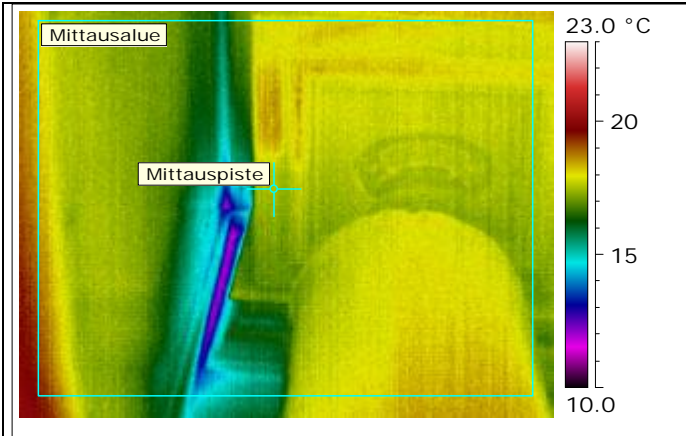
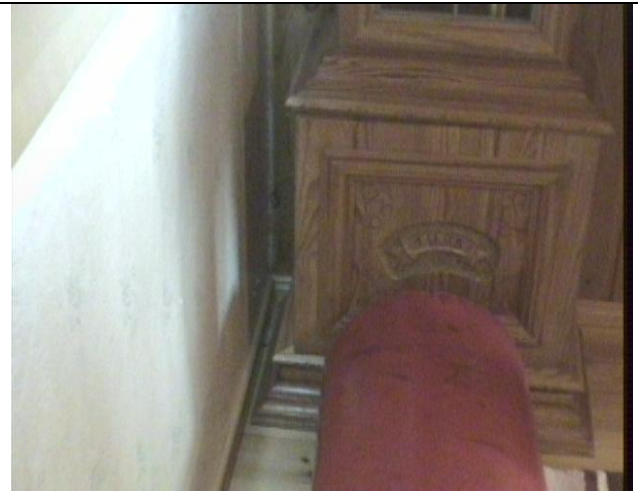
Lämpökuva 16.

Korjausluokka 3.

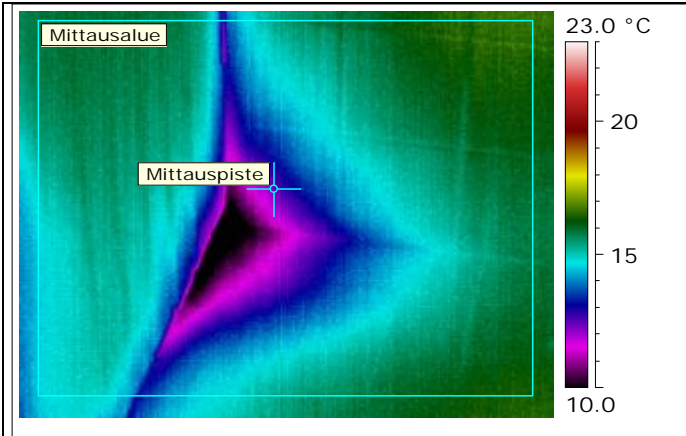
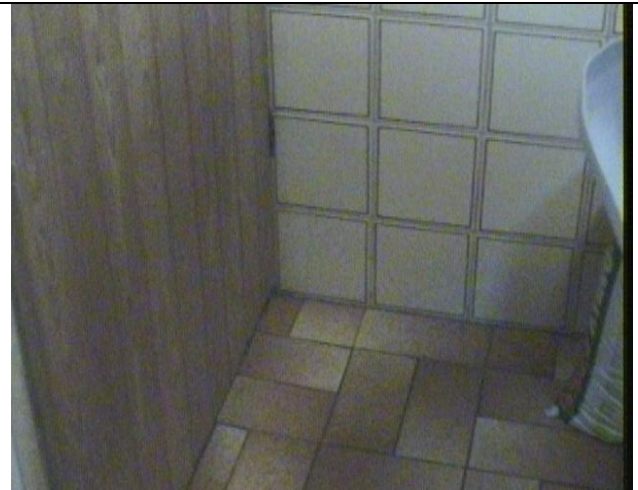
Lämpökuva 17.

Kommentit:
 Pesuhuoneesta ullakkotilaan johtavan oven alalaidassa on runsasta ilmavuotoa. Ovi kuitenkin häviää toisen kerroksen rakentamisen yhteydessä.
 Korjausluokitus 1. Korjaussuositus: Oven piilien tiivistäminen väliaikaisena ratkaisuna.

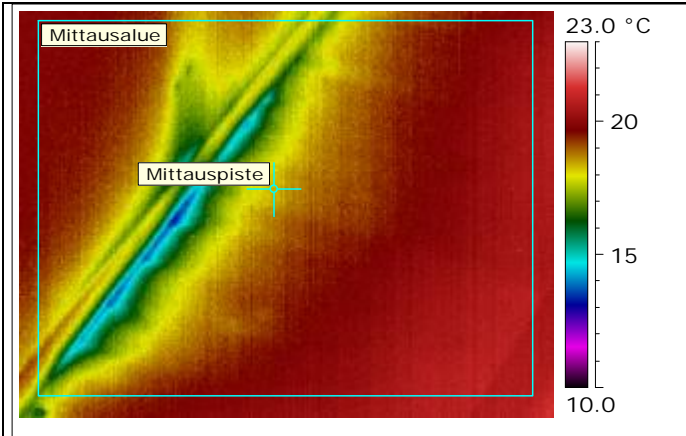
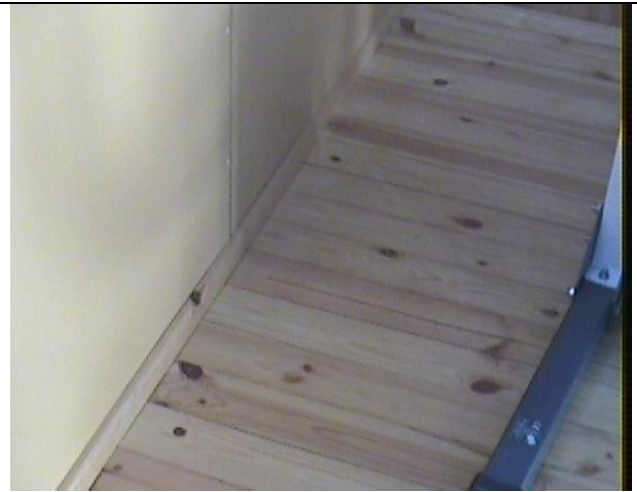
Lämpökuva 18.

Seinän ja lattian liitoksessa lievää ilmavuotoa. Tällainen vuoto on yleistä ja vaikeasti vältettävissä. Ilmavuoto on melko vähäistä ja se ei sijaitse oleskeluvyöhykkeellä, joten se ei vaadi toimenpiteitä. Korjausluokka 4.

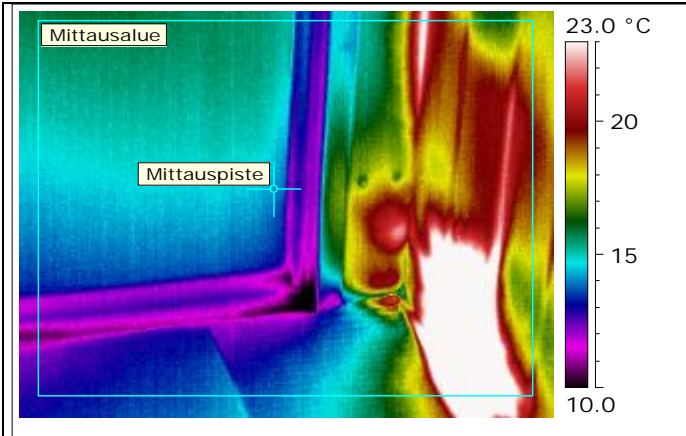
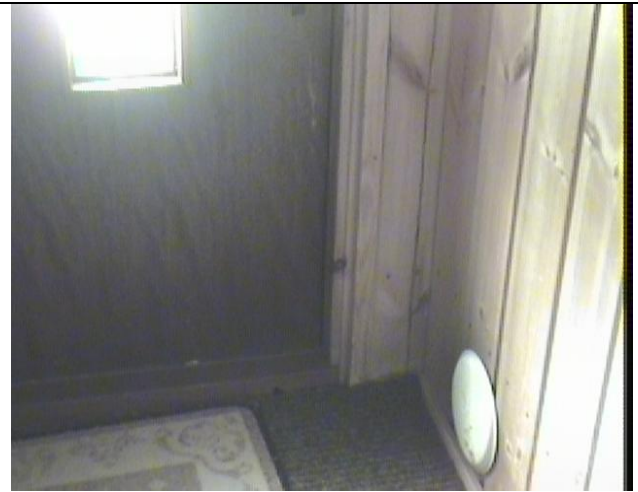
Lämpökuva 23.

Oven tiivisteissä voimakasta ilmavuotoa. Ilmavuoto aiheuttaa vedon tunnetta pukuhuoneeseen. Korjausluokka 1. Korjaussuositus: Oven tiivisteiden uusiminen.

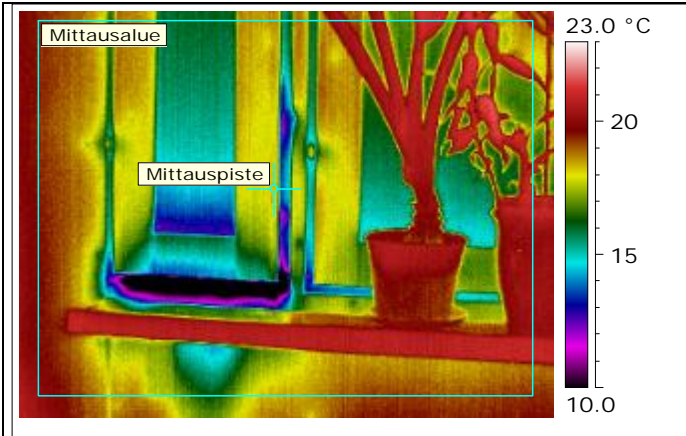
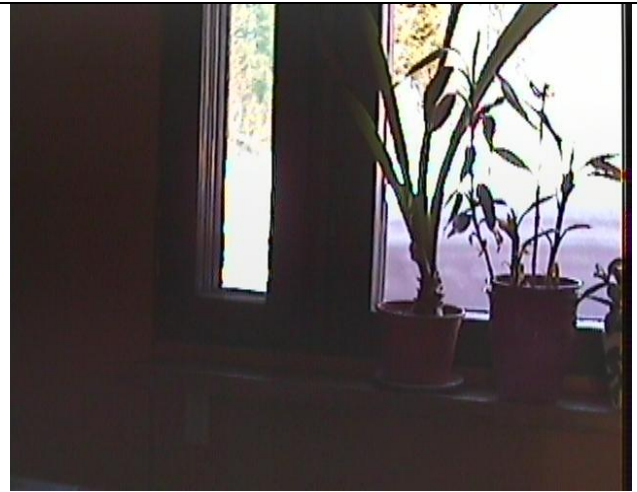
Lämpökuva 24.

Oven tiivisteissä havaittavissa ilmavuotoa.
 Korjausluokka 1. Korjaussuositus: Oven tiivisteiden uusiminen.
