PAHKATIEVAN TILAN PÄÄRAKENNUKSEN PERUSPARANNUS

Heikki Sonkamuotka
Opinnäytetyö
Lukukausi Syksy 2013
Rakennusalan työnjohdon koulutusohjelma
Oulun seudun ammattikorkeakoulu

Kohde oli 1940-luvulla rakennettu 1 ½-kerroksinen hirsitalo. Työn tavoitteena oli tutkia, miltä osin taloa on korjattava, kuinka kiireellisesti ja tarvitaanko perusparannuksia. Työn alkuperäinen tarkoitus oli laatia taloon kunnossapitosuunnitelma, mutta tavoitteet hieman muuttuivat matkan varrella. Työstä tuli eräänlainen konsultaatio siihen, missä kunnossa talo todellisuudessa on ja mitä sille tulisi tehdä. Samalla työssä myös priorisoitiin suurimmat korjaukset tärkeysjärjestykseen, mikä helpottaa työsuunnittelua kohteessa jatkossa. Rakenteiden huolellinen tutkiminen helpottaa luonnollisesti toteutusvaihetta.

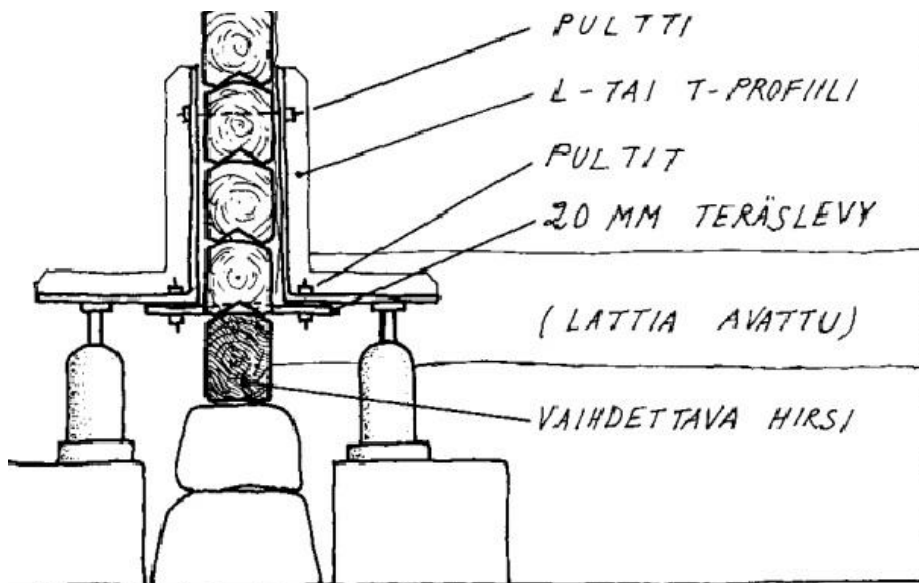
KUVA 4. Rungon kannatus kahden tunkin menetelmällä (3. museovirasto)

Hirren vaihto tapahtuu osissa, eli koko hirttä ei ole tarkoitus vaihtaa kerralla. Vaihto voi tapahtua jopa kolmenkin metrin osissa. Vaihtopituuden määrittää muun muassa hirren jatkoskohdat sekä kantavat väliseinät, jotka liittyvät hirsi-kehikkoon. Mielestäni järkevin tapa tässä kohteessa on kannatella hirsiä kummaltakin puolelta runkoa (kuva 4), jolloin harkkojen valaminen onnistuu helpoiten. Hirren ja harkkojen välin asennetaan huopakkaistale kosteuden nousun estämiseksi.
