■ OPINNÄYTETYÖ - AMMATTIKORKEAKOULUTUTKINTO
TEKNIIKAN JA LIIKENTEEN ALA

KUOPION ORTODOKSISEN SEURAKUNTATALON ENERGIAKATSELMUS JA KUNTOTUTKIMUS

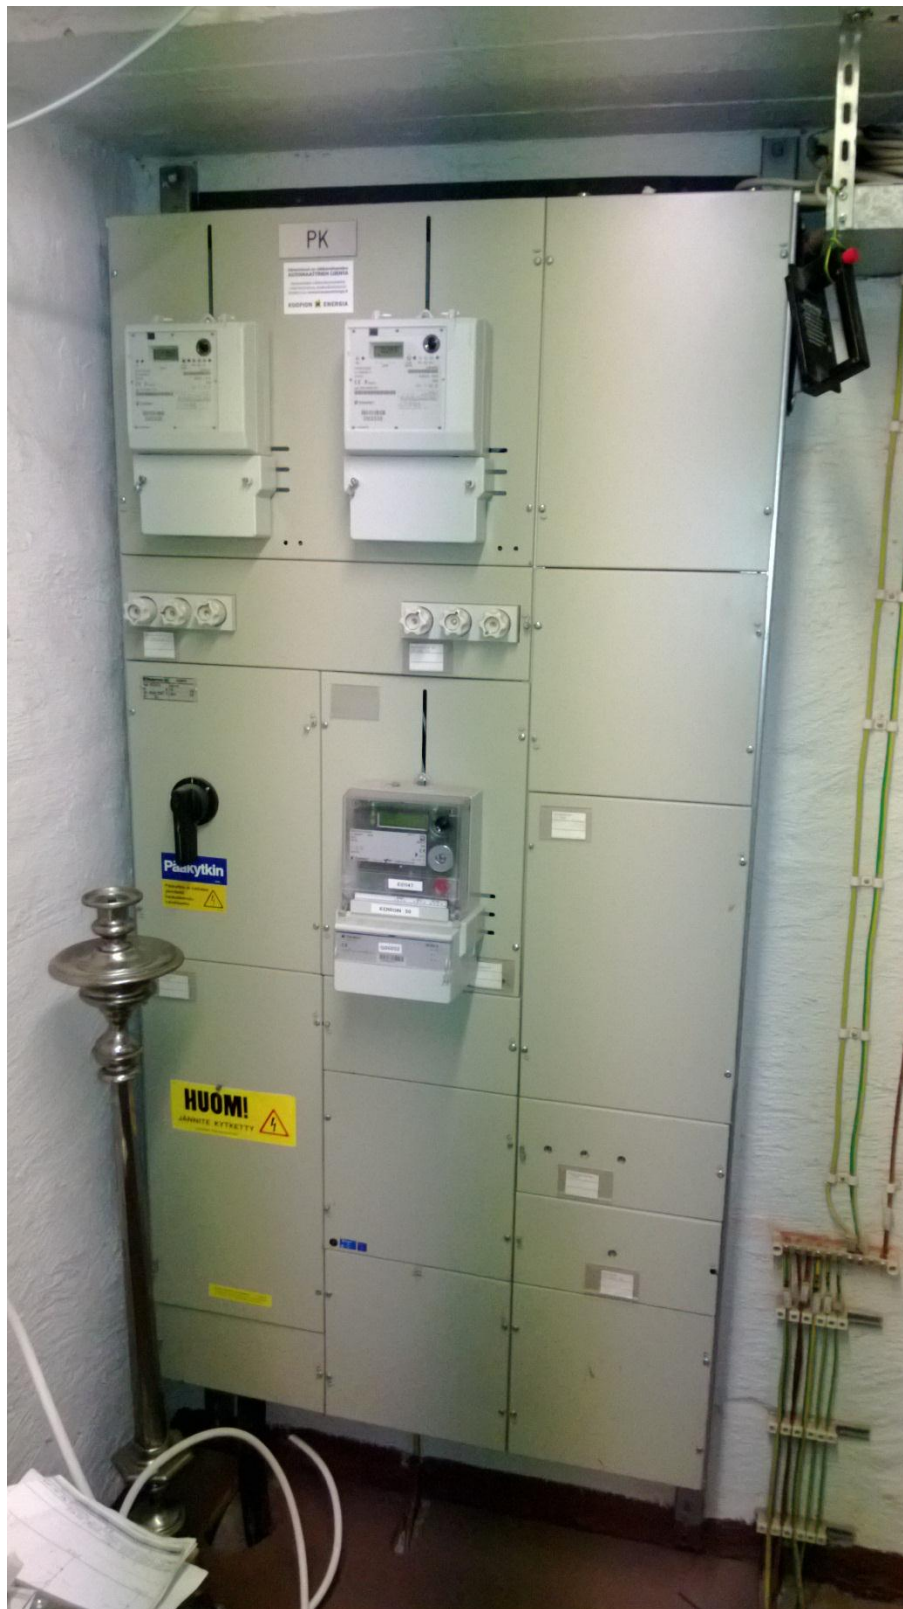
KUVA 1. Kiinteistön pääkeskus (Valokuva Sami Linnoaho)

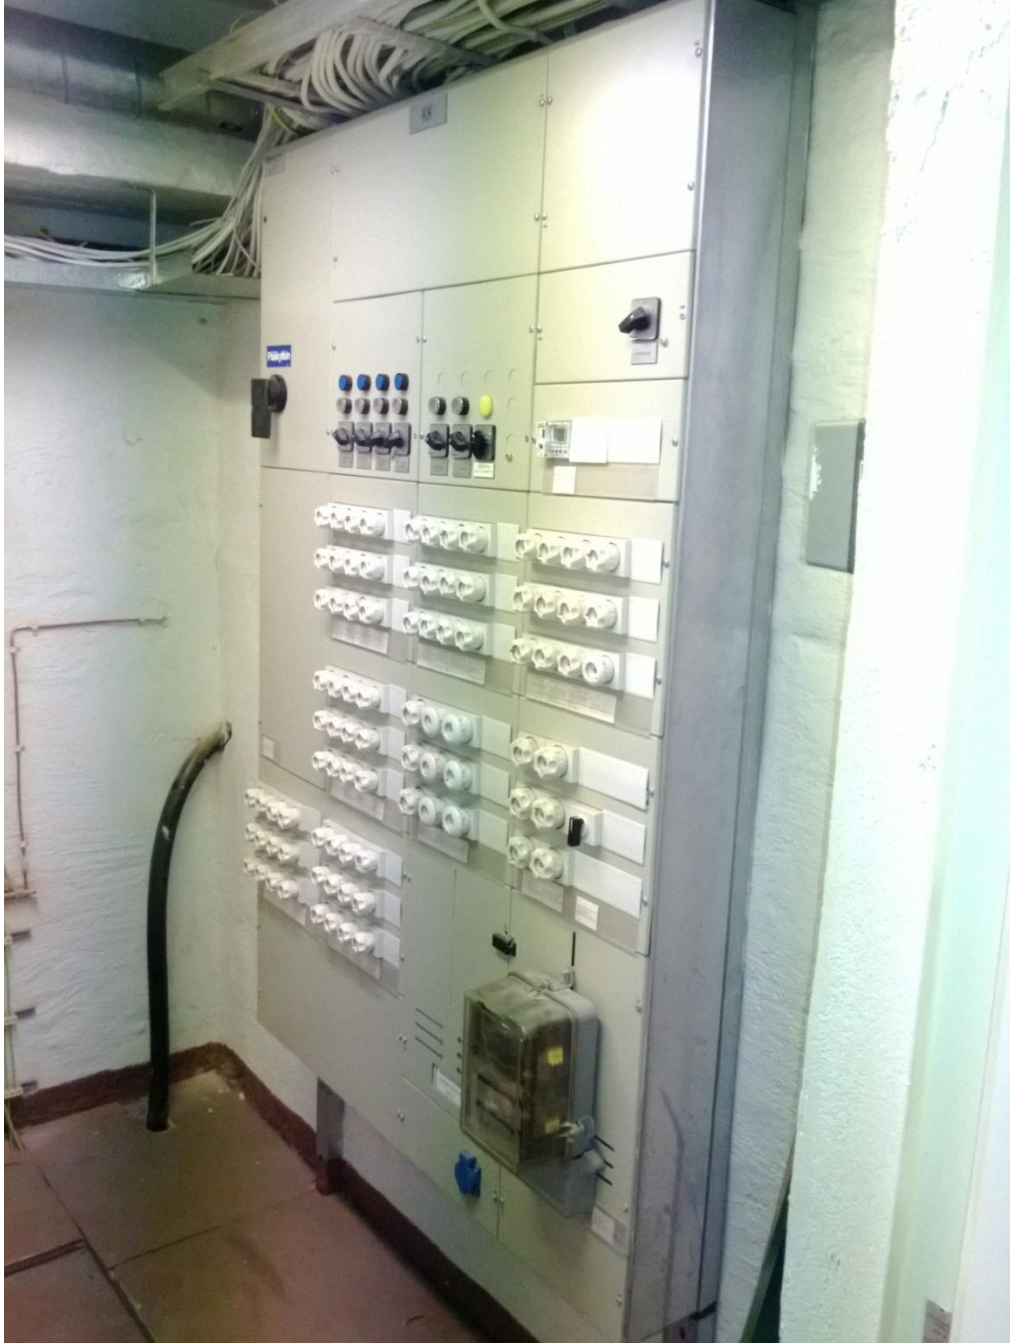
KUVA 2. Kiinteistökeskus (Valokuva Sami Linnoaho)

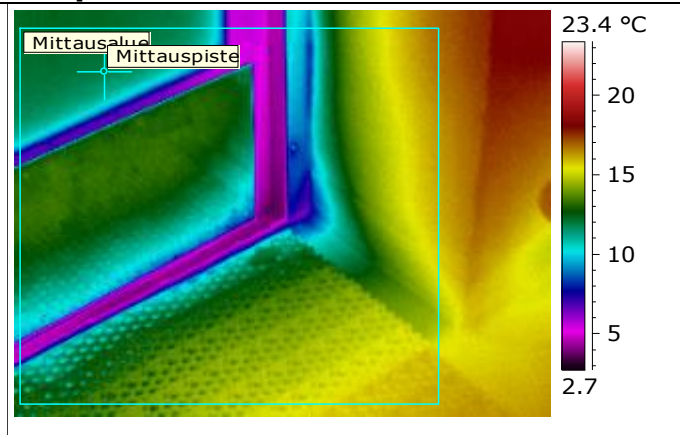
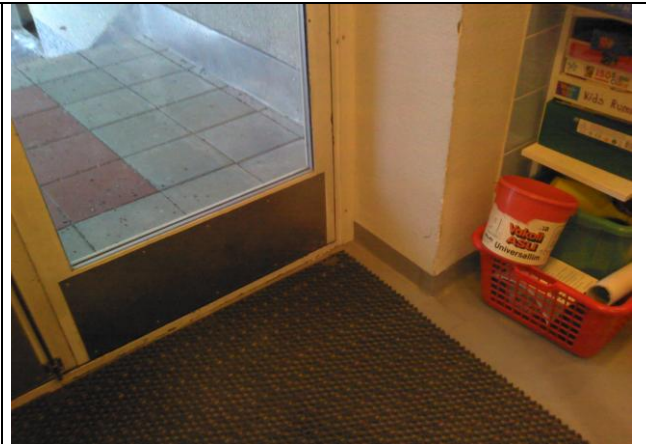
Nro 2.

Mittauspisteen lämpötila	11.8 °C	Emissiivisyys (Lämpökuvasta)	0.93
Mittausalue maks. lämpötila	17.0 °C	Heijastuva lämpötila (LHei lämpökuvasta)	22.0 °C
Mittausalue min. lämpötila	3.4 °C	Etäisyys (Lämpökuvasta)	3.0 m
Lämpötilaindeksi mitatun alueen minimilämpötilasta	16	Kameratyyppi	FLIR E60bx
Lämpötilaindeksi mitatusta pistelämpötilasta	54	Kameran sarjanumero	49004156

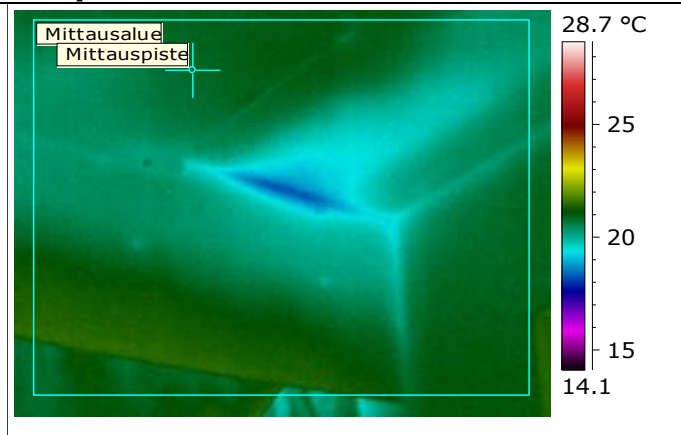
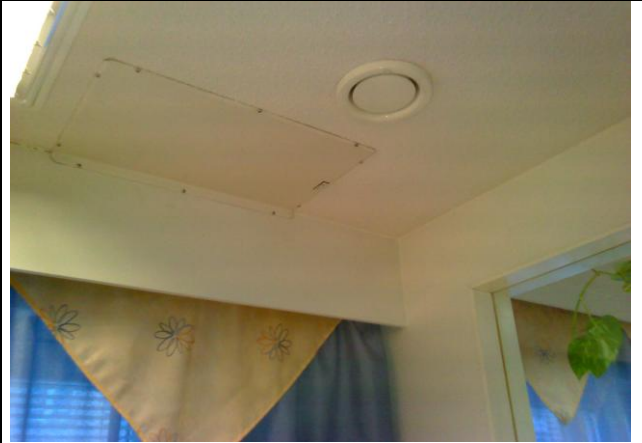
Nro 4.

Mittauspisteen lämpötila	20.8 °C	Emissiivisyys (Lämpökuvasta)	0.93
Mittausalue maks. lämpötila	21.7 °C	Heijastuva lämpötila (LHei lämpökuvasta)	22.0 °C
Mittausalue min. lämpötila	18.2 °C	Etäisyys (Lämpökuvasta)	3.0 m
Lämpötilaindeksi mitatun alueen minimilämpötilasta	83	Kameratyyppi	FLIR E60bx
Lämpötilaindeksi mitatusta pistelämpötilasta	94	Kameran sarjanumero	49004156

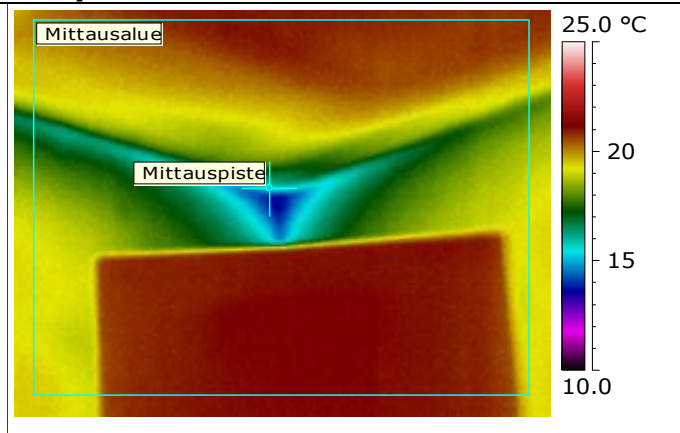
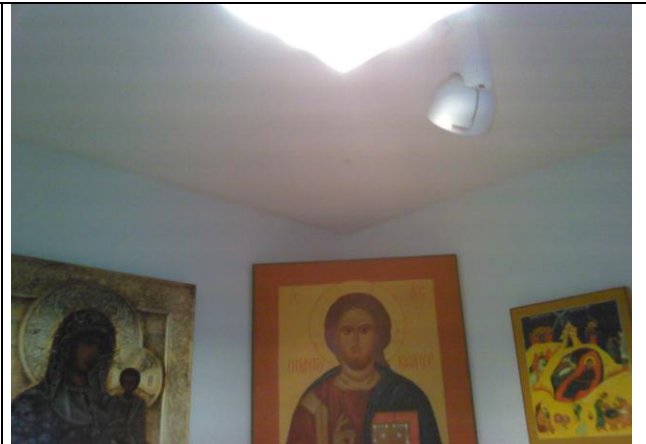
Nro 5.

Mittauspisteen lämpötila	15.2 °C	Emissiivisyys (Lämpökuvasta)	0.93
Mittausalue maks. lämpötila	21.4 °C	Heijastuva lämpötila (LHei lämpökuvasta)	22.0 °C
Mittausalue min. lämpötila	13.4 °C	Etäisyys (Lämpökuvasta)	3.0 m
Lämpötilaindeksi mitatun alueen minimilämpötilasta	61	Kameratyyppe	FLIR E60bx
Lämpötilaindeksi mitatusta pistelämpötilasta	69	Kameran sarjanumero	49004156

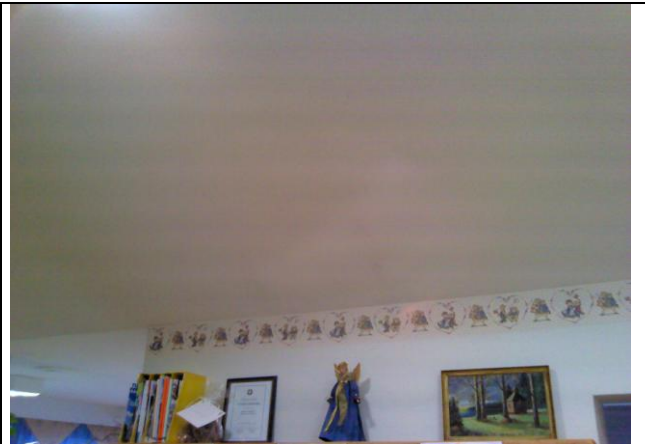
Nro 7.

Mittauspisteen lämpötila	18.2 °C	Emissiivisyys (Lämpökuvasta)	0.93
Mittausalue maks. lämpötila	20.8 °C	Heijastuva lämpötila (LHei lämpökuvasta)	22.0 °C
Mittausalue min. lämpötila	16.9 °C	Etäisyys (Lämpökuvasta)	3.0 m
Lämpötilaindeksi mitatun alueen minimilämpötilasta	77	Kameratyyppe	FLIR E60bx
Lämpötilaindeksi mitatusta pistelämpötilasta	83	Kameran sarjanumero	49004156

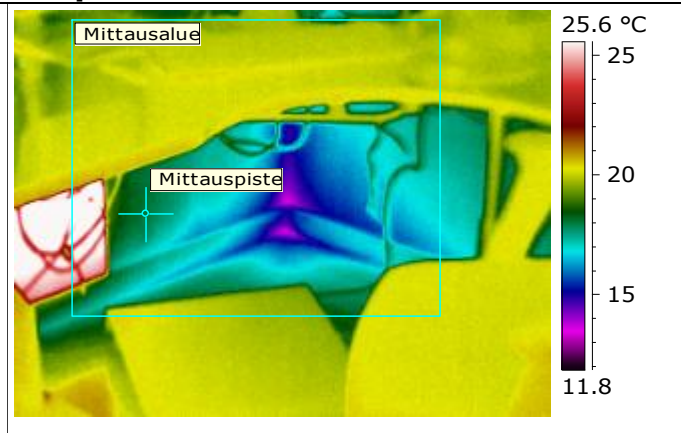
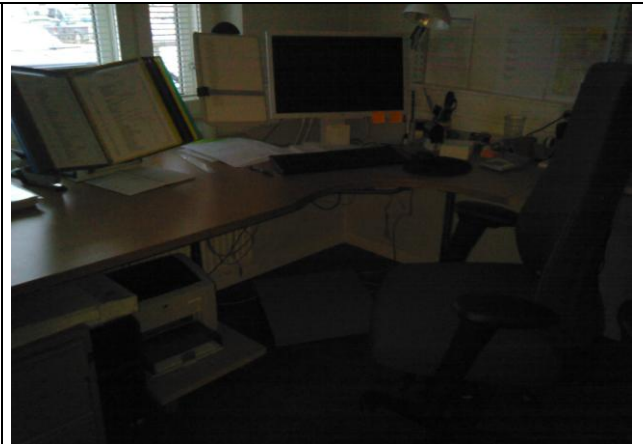
Nro 9.

Mittauspisteen lämpötila	18.0 °C	Emissiivisyys (Lämpökuvasta)	0.93
Mittausalue maks. lämpötila	28.4 °C	Heijastuva lämpötila (LHei lämpökuvasta)	22.0 °C
Mittausalue min. lämpötila	13.5 °C	Etäisyys (Lämpökuvasta)	3.0 m
Lämpötilaindeksi mitatun alueen minimilämpötilasta	61	Kameratyyppi	FLIR E60bx
Lämpötilaindeksi mitatusta pistelämpötilasta	82	Kameran sarjanumero	49004156

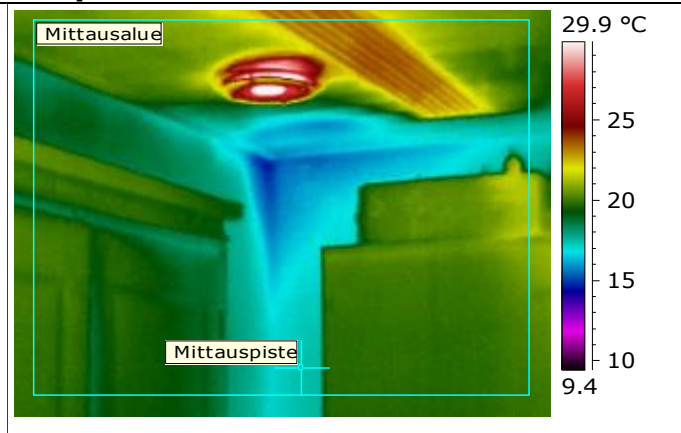
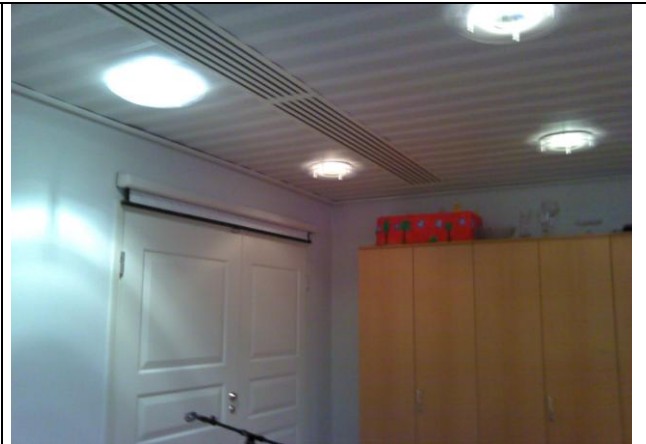
Nro 10.

Mittauspisteen lämpötila	17.5 °C	Emissiivisyys (Lämpökuvasta)	0.93
Mittausalue maks. lämpötila	38.0 °C	Heijastuva lämpötila (LHei lämpökuvasta)	22.0 °C
Mittausalue min. lämpötila	14.6 °C	Etäisyys (Lämpökuvasta)	3.0 m
Lämpötilaindeksi mitatun alueen minimilämpötilasta	66	Kameratyyppi	FLIR E60bx
Lämpötilaindeksi mitatusta pistelämpötilasta	80	Kameran sarjanumero	49004156

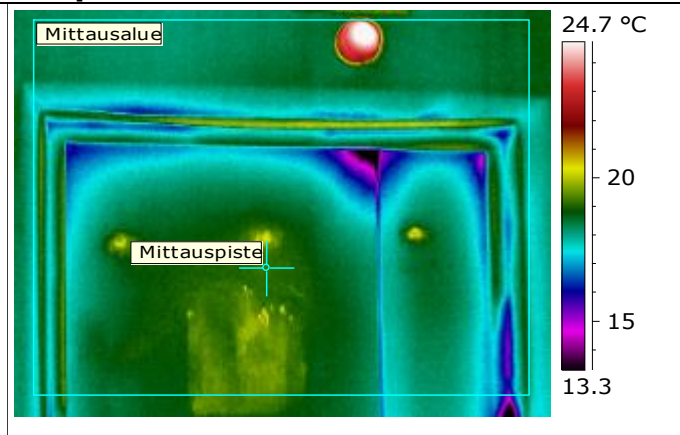
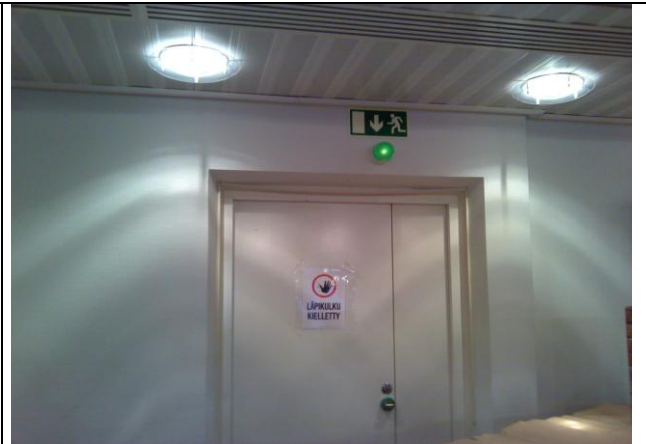
Nro 15.

Mittauspisteen lämpötila	19.2 °C	Emissiivisyys (Lämpökuvasta)	0.93
Mittausalue maks. lämpötila	25.7 °C	Heijastuva lämpötila (LHei lämpökuvasta)	22.0 °C
Mittausalue min. lämpötila	10.8 °C	Etäisyys (Lämpökuvasta)	3.0 m
Lämpötilaindeksi mitatun alueen minimilämpötilasta	49	Kameratyyppe	FLIR E60bx
Lämpötilaindeksi mitatusta pistelämpötilasta	87	Kameran sarjanumero	49004156

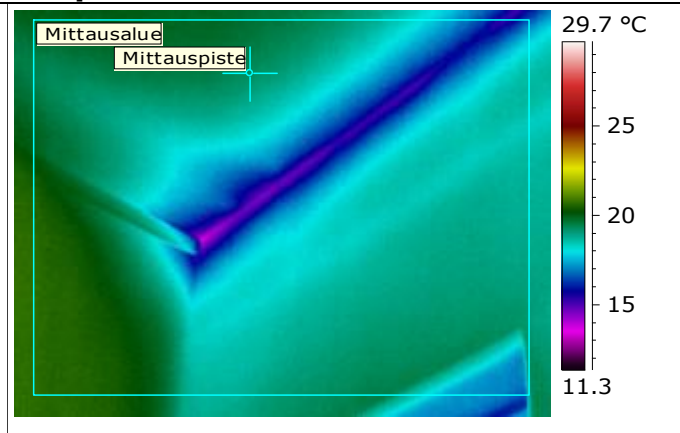
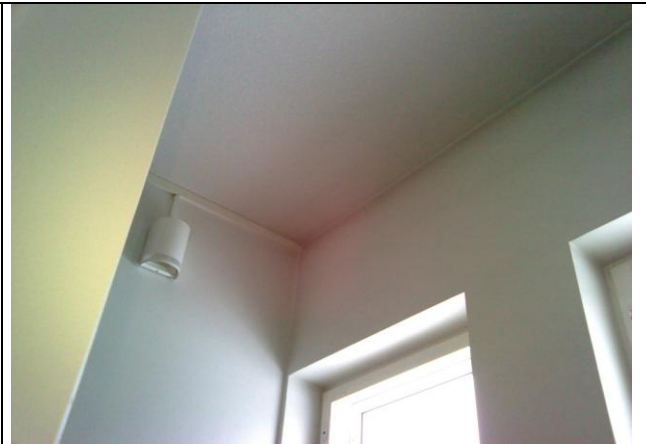
Nro 18.

Mittauspisteen lämpötila	19.3 °C	Emissiivisyys (Lämpökuvasta)	0.93
Mittausalue maks. lämpötila	20.8 °C	Heijastuva lämpötila (LHei lämpökuvasta)	22.0 °C
Mittausalue min. lämpötila	13.7 °C	Etäisyys (Lämpökuvasta)	3.0 m
Lämpötilaindeksi mitatun alueen minimilämpötilasta	62	Kameratyyppi	FLIR E60bx
Lämpötilaindeksi mitatusta pistelämpötilasta	88	Kameran sarjanumero	49004156

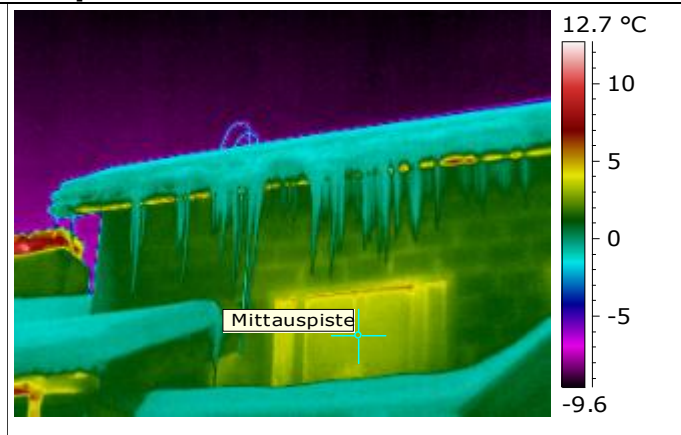
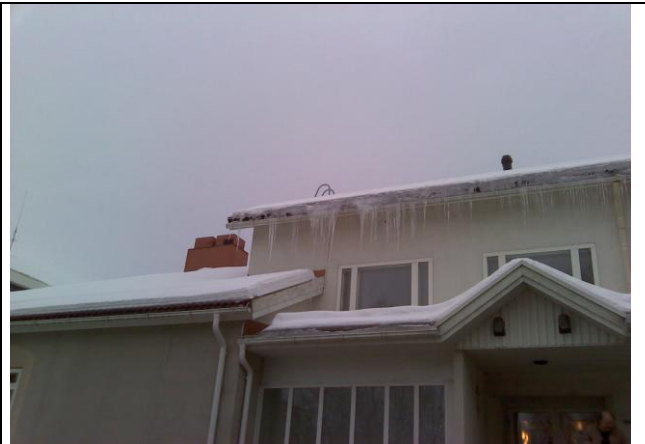
Nro 20.

Mittauspisteen lämpötila	3.1 °C
Mittausalue maks. lämpötila	-
Mittausalue min. lämpötila	-
Lämpötilaindeksi mitatun alueen minimilämpötilasta	
Lämpötilaindeksi mitatusta pistelämpötilasta

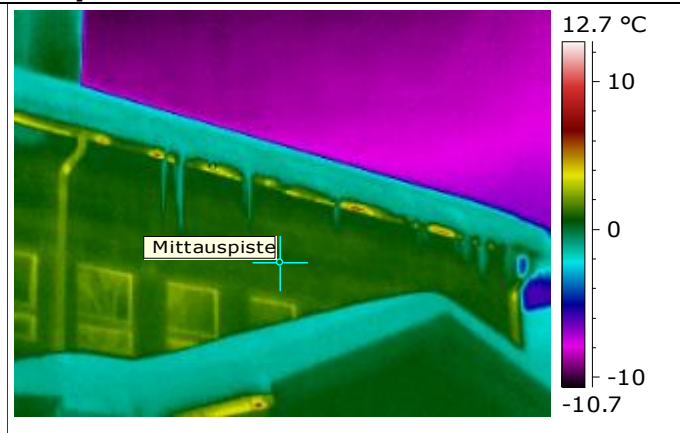
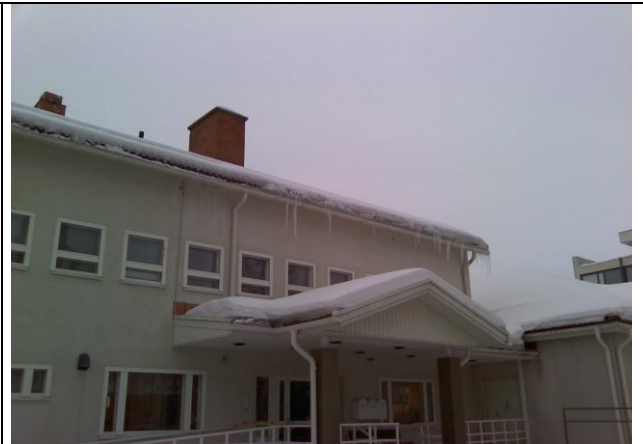
Nro 23.

Mittauspisteen lämpötila	0.9 °C	Emissiivisyys (Lämpökuvasta)	0.93
Mittausalue maks. lämpötila	-	Heijastuva lämpötila (LHei lämpökuvasta)	-20.0 °C
Mittausalue min. lämpötila	-	Etäisyys (Lämpökuvasta)	20.0 m
Lämpötilaindeksi mitatun alueen minimilämpötilasta	0	Kameratyyppi	FLIR E60bx
Lämpötilaindeksi mitatusta pistelämpötilasta		Kameran sarjanumero	49004156
