HULEVESIJÄRJESTELMÄN ALUESELVITYS

Oy KWH Pipe Ab, Vaasan tehdas

Author	Noora Lindholm, Mira Saarikangas
Title	Area Report of the Storm Drain System for Oy KWH Pipe Ab Vaasa
Year	2014
Language	Finnish
Pages	66 + 2 Appendices
Name of Supervisor	Vesa-Matti Honkanen

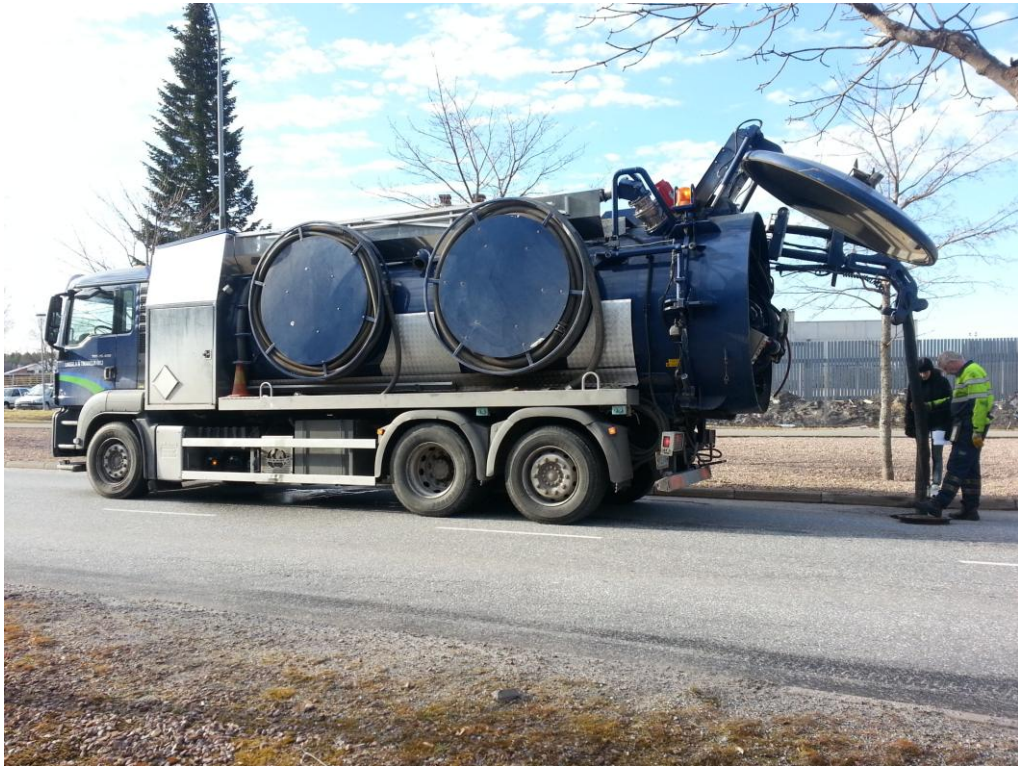
vaikutelma kaivon kunnosta, sitten kaivo imettiin tyhjäksi (Kuva 22). Monet kaivot olivat tukossa soran, kivien ja muun aineksen takia; sorapesä oli täyttynyt, jolloin kiintoaines oli päässyt tukkimaan liittymät (Kuva 23). Tällaisten kaivojen puhdistus vei aikaa, sillä aines oli tiivistynyt läpäisemättömäksi kerrokseksi. Näissä tapauksissa puhdistimme myös kaivosta lähteneet linjat, sillä usein aines oli päässyt tukkimaan ne.

Kuva 22. Tyhjennysten aloitus. Kuva: M. Saarikangas.

Täysin tukkeutuneiden kaivojen ja liittymien tyhjennys ei ole kustannustehokasta suurissa tyhjennysprojekteissa. Nopeasti tukkeutuville kaivoille suositellaan puhdistusta useamman kerran vuodessa. Näiden kaivojen sorapesät täyttyvät nopeasti, koska ne sijaitsevat alueella, jossa kulkeutuu paljon hiekkaa hulevesien mukana. Nämä tukkeumat aiheuttavat lammikoita jotka haittaavat muun muassa alueella kulkevaa raskasta liikennettä.

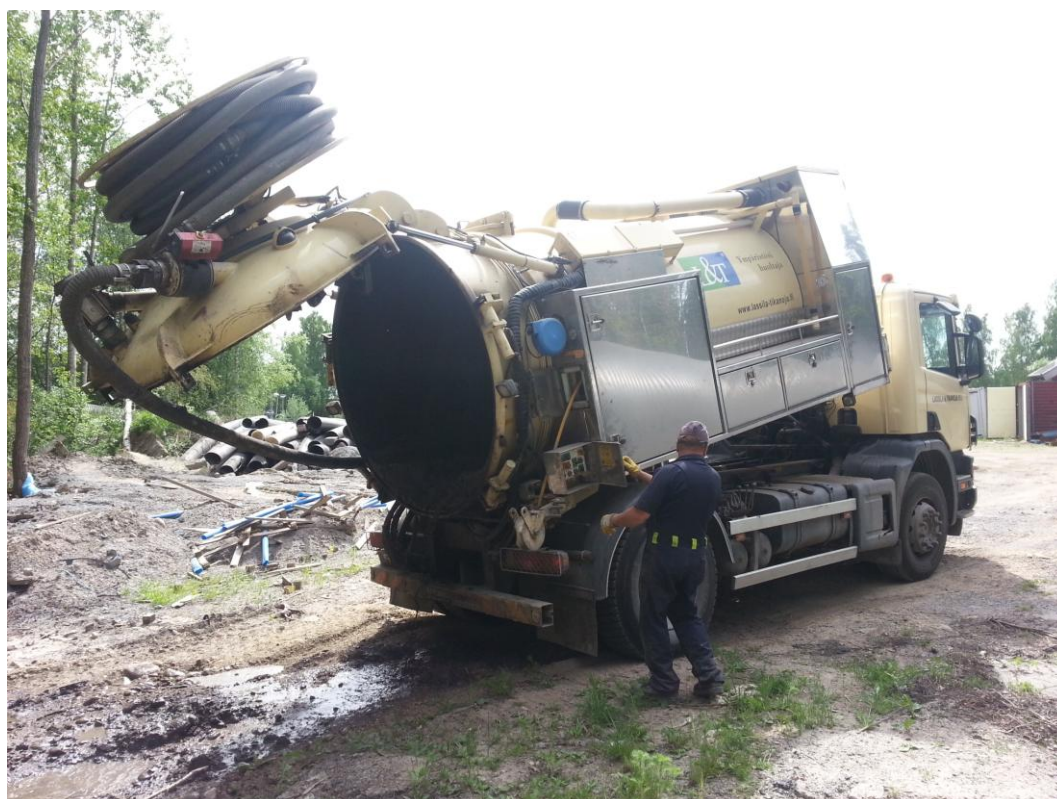
Imuauto tyhjennettiin Pilvilammen ja tehdasalueen pohjoislaidalla sijaitsevaan ojaan (Kuva 24). Suurille jatkossa tehtäville tyhjennysprojekteille suositellaan selvittämään mahdollista parempaa paikkaa imuauton säiliön välityhjennyksille, ympäristön kuormittamisen välttämiseksi. Veden puhdistusta suodattimien avulla voitaisiin harkita tällaisissa tilanteissa, jotta vältetään epäpuhtauksien kulkeutumiselta luontoon.

Kuva 24. Imuauton säiliön tyhjennys. Kuva: M. Saarikangas.

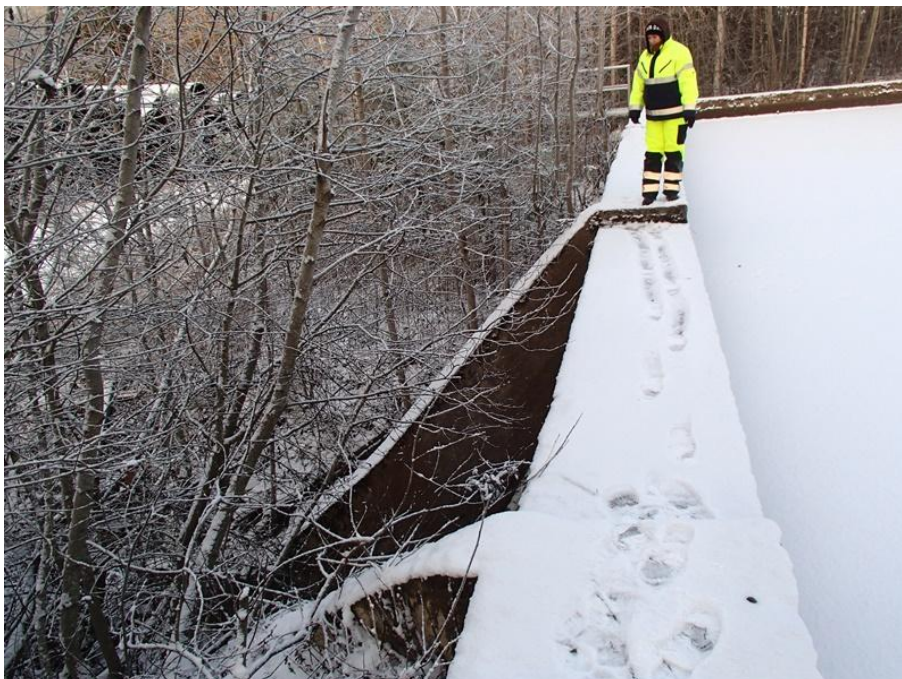
Kuva 39. Pilvilammen ylivuotopato. Kuva: M. Saarikangas.

Pilvilampi toimii Vaasan kaupungin raakaveden selkeyttämisaikana. Pilvilammen yhteyteen on rakennettu pato ylitulvimissuojalla (Kuva 39). Joka vuosi altaasta valuu vettä hieman padon yli. Pilvilammen vedenpinta on normaaliolosuhteissa +6 metriä korkeammalla, kuin sen vieressä olevan KWH:n tehdasalueen matalin kohta. Jos patoon kohdistuisi äkkinäinen valtava ulkopuolinen voima, voisi pato rikkoutua. Tämä aiheuttaisi niin massiivisen veden virtauksen, että tehdasalueen kaivot olisivat siinä tilanteessa merkityksettömiä.
