OPINNÄYTETYÖ

AMMATTIKEITTIÖIDEN POISTOILMAKANAVIEN PALOTURVALLISUUS

Toni-Pekka Kuusniemi

Fire safety of vocational kitchens extract systems

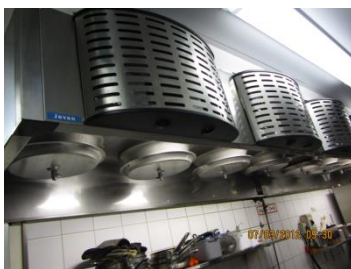
RUOAN VALMISTUSPISTE 1

- Kyseessä kohdepoisto
- Kohdepoistossa 8 TurboSwingiä
- Silmämääräisesti puhtaat ja ehjät

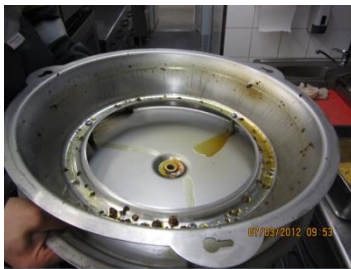
RUOAN VALMISTUSPISTE 1

- Rasvakeittimen TurboSwingin keräysallas
- Tyhjennetty ja puhdistettu edellisenä päivänä
- Selvää kertymää keräysaltaassa

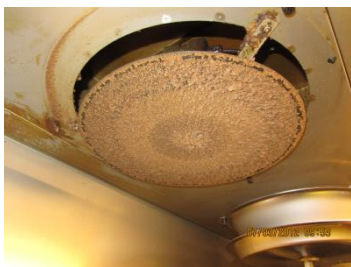
RUOAN VALMISTUSPISTE 1

- Rasvakeittimen TurboSwingin pyörivä erotuslevy
- Ei ole puhdistettu käyttöön oton jälkeen
- Keräyslevy selvästi likaantunut

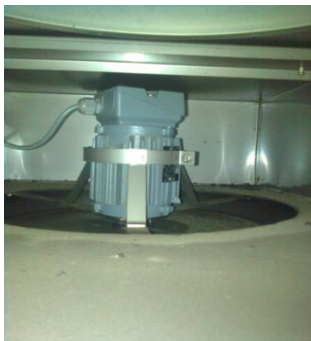
RUOAN VALMISTUSPISTE 3

- Kiertoilma-arina uunit
- TurboSwingien poistoilmakammio täysin puhtas
- Yli 9 kuukauden aikana ei ole kertynyt yhtään likaa
- Metallipinnat poistoilmakammiossa täysin puhtaat

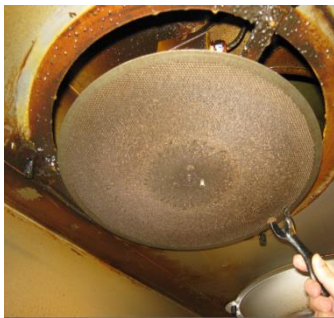
RUOAN VALMISTUSPISTE 1

- Parilan TurboSwingin pyörivä erotuslevy
- Yksi viikko puhdistuksesta
- Selvästi likaantunut

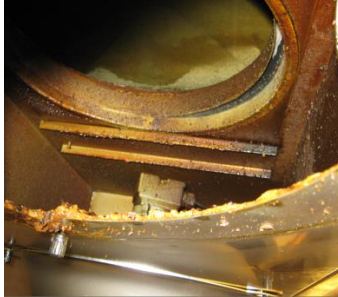
RUOAN VALMISTUSPISTE 1

- Rasvakeittimen ja pariloiden TurboSwingien poistoilmakammio
- Arviolta vähintään 10mm rasvakertymä
- Erittäin likainen
- Ei ole puhdistettu

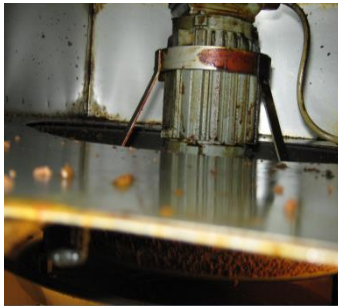
RUOAN VALMISTUSPISTE 1

- Rasvakeittimen ja pariloiden TurboSwingien poistoilmakammio
- Puhdistettu 3 viikkoa aiemmin
- Puhdas poistoilmakammio
- Vain yksittäisiä roiskeita

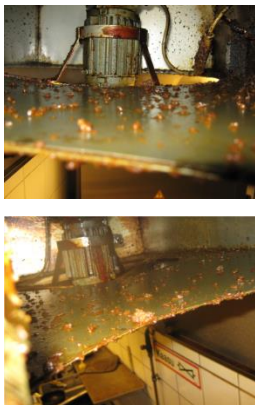
RUOAN VALMISTUSPISTE 1

- Rasvakeittimen ja pariloiden TurboSwingien poistoilmakammio
- Puhdistettu 3 kuukautta aiemmin
- Yksittäisiä roiskeita ympäri poistoilmakammiota
- Poistoilmakammio vaikuttaa yleisesti siistiltä

Kuvasarja 8. Parilan ja rasvakeittimen poistoilmakammion tarkastuksen tulokset 14.1.2013. Puhdistuksesta on kulunut 3 kuukautta.

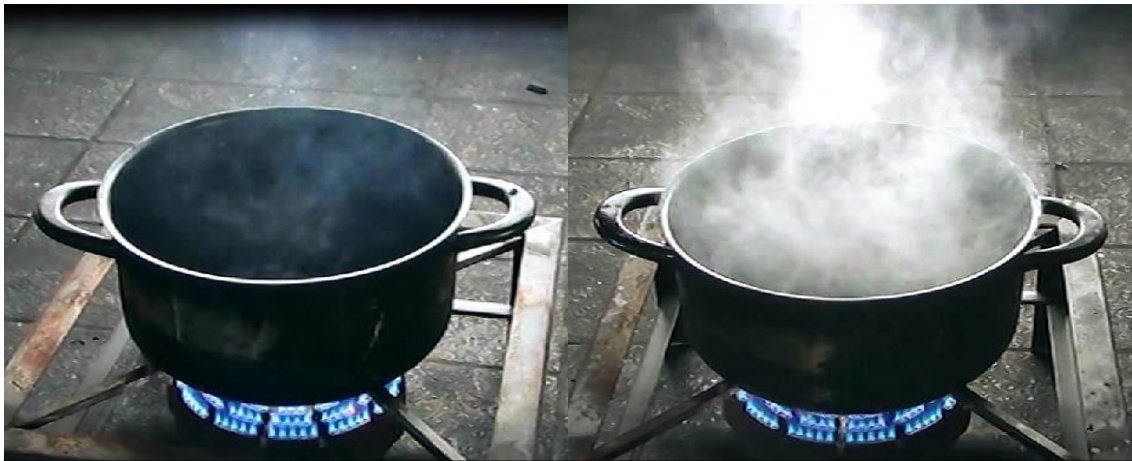
Kuva 23. Savunmuodostus 5 minuutin kohdalla.

Ruokaöljyn savunmuodostus 5 minuutin kohdalla lämpötilan ollessa 282 °C. Visuaalinen arvio savunmuodostuksesta 1 (vähäinen).

Kerätyn rasvan savunmuodostus on 5 minuutin kohdalla, lämpötilan ollessa 225 °C. Visuaalinen arvio savunmuodostuksesta on 2 (runsas).

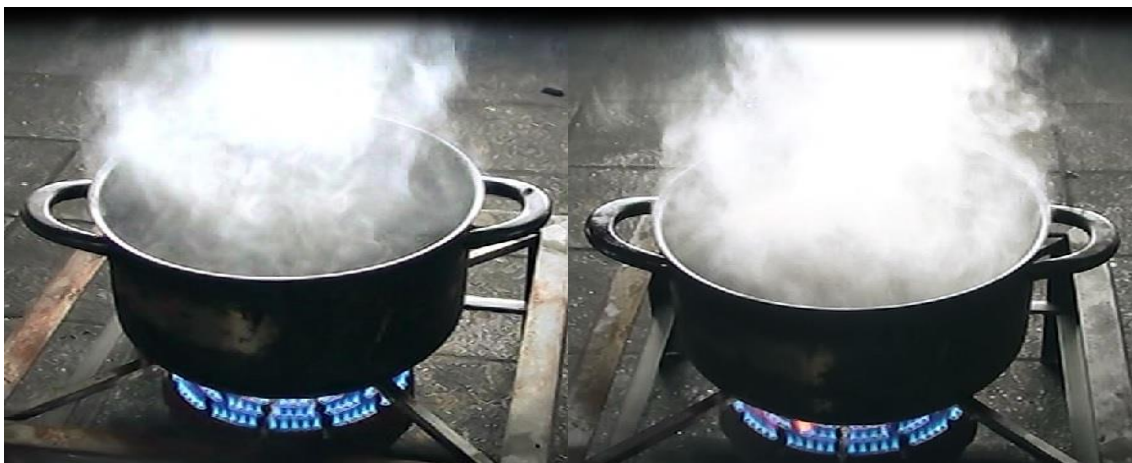
Kuva 24. Savunmuodostus 1 minuutti ennen syttymistä.

Ruokaöljyn savunmuodostus 1 minuutti ennen syttymistä lämpötilan ollessa 340 °C. Visuaalinen arvio savunmuodostuksesta 2 (runsas).

Kerätyn rasvan savunmuodostus on 1 minuutti ennen syttymistä lämpötilan ollessa 320 °C. Visuaalinen arvio savunmuodostuksesta 2 (runsas).

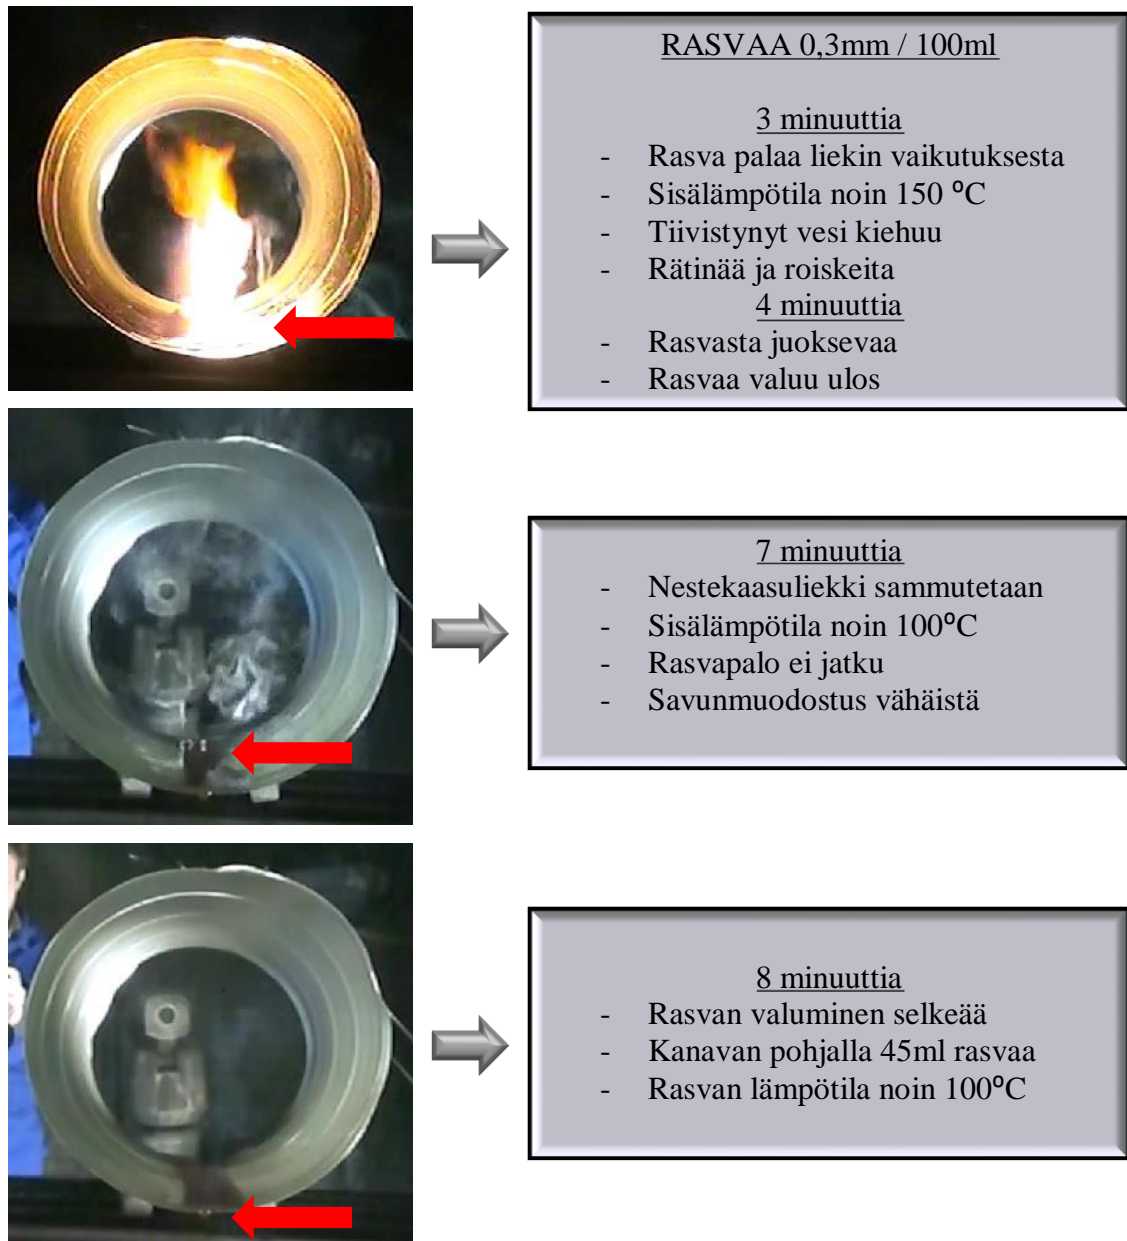
Kuvasarja 9. Ensimmäinen vaihe poltossa 2.

Ensimmäisessä vaiheessa poistoilmakanavaan levitettiin 100 ml kerättyä rasvaa tasaisesti, joka vastaa 0,3 mm vahvuista rasvakertymää. EVHA:n raja-arvoissa tämä tarkoittaa likaista kanavaa, joka on puhdistettava.

Ensimmäisessä vaiheessa poistoilmakanavaa lämmitettiin poistoilmakanavan päästä siten, että liekki oli kosketuksissa poistoilmakanavan ulkopintaan ja sisäpintaan. Poistoilmakanavassa rasva syttyi palamaan liekin ja lämmön vaikutuksesta 3 minuutin kohdalla. Lämpötila kanavan sisäpuolella oli noin 150 astetta. Tiivistynyt vesi höyrystyi, mikä aiheutti rasvan kiehumisen. Rasva paloi ainoastaan nestekaasupolttimen liekin puoleisessa päädyssä nestekaasuliekin polttamana.

Rasva muuttui juoksevaksi kuumuuden vaikutuksesta ja alkoi valua ulos poistoilmakanavasta 4 minuutin kohdalla. Nestekaasuliekki sammutettiin 7 minuutin kohdalla. Poistoilmakanavassa rasva ei jatkanut palamista ilman ulkopuolista liekkiä ja savumuodostuminen oli vähäistä. Poistoilmakanavan pohjalle jäi rasvaa jäljelle 45 ml ja rasvan valuminen ulos poistoilmakanavasta oli selvästi havaittavissa 8 minuutin kohdalla. Seuraavassa kuvasarjassa 9 alkaen sivulta 51 esitetään ensimmäistä vaihetta poltossa 2.

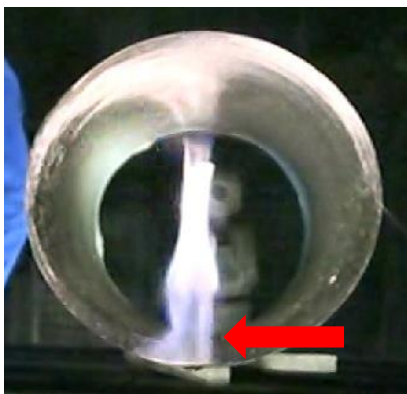
2 minuuttia

- Liekki ei kosketa kanavaa
- Rasva valuu selkeästi

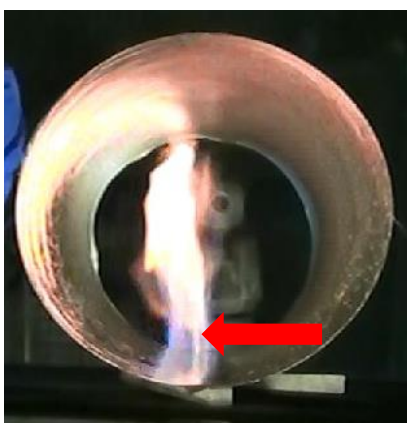
3 minuuttia

- Liekki koskettamaan kanavaa
- Tiivistynyt vesi kiehuu
- Rätinää ja roiskeita
- Rasva ei lämpene
- Liekki ei polta rasvaa

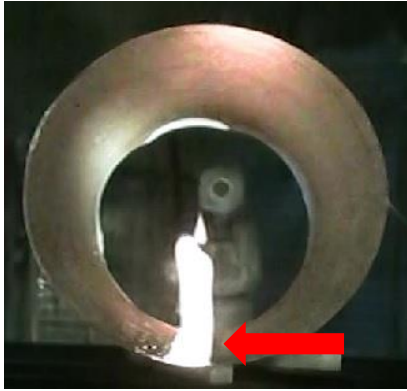
- 5 minuuttia
- Rasva valuu voimakkaasti ulos
 - Kanava puhdistui
 - Ei syttymää eikä savua
- 7 minuuttia
- Toinen vaihe lopetettiin

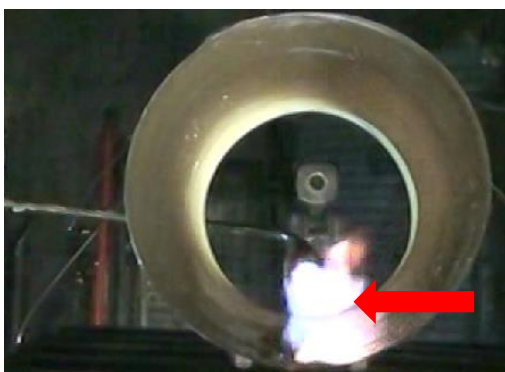
- RASVAA 0,6mm / 200ml
- 40 sekuntia
- Rasva palaa liekin vaikutuksesta
 - Tiivistynyt vesi kiehuu
 - Rätinää ja roiskeita

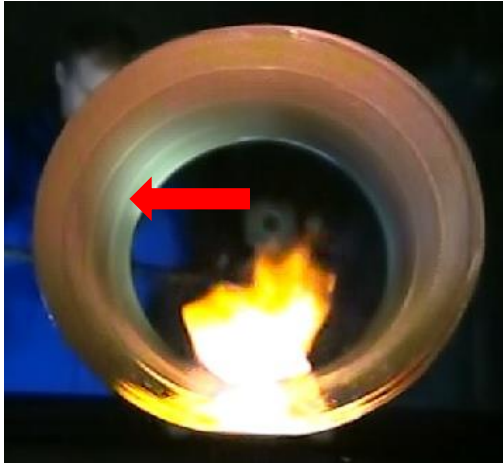
1 minuutti ja 30 sekuntia

- Rasvaa valuu selkeästi ulos
- Kanava alkaa puhdistua

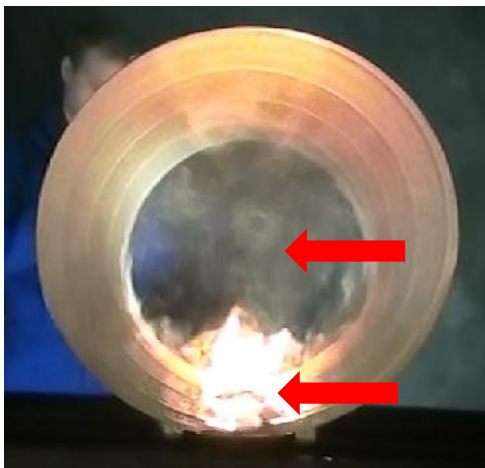
- Savun muodostus alkaa

2 minuuttia ja 30 sekuntia

- RASVAPALO
- Ei ulkopuolista liekkiä!!

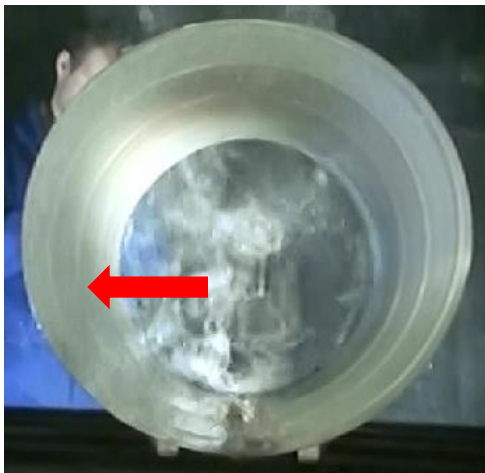
3 minuuttia

- Rasvapalo sammuu 30 sekunnin palon jälkeen
- Kanava puhdas

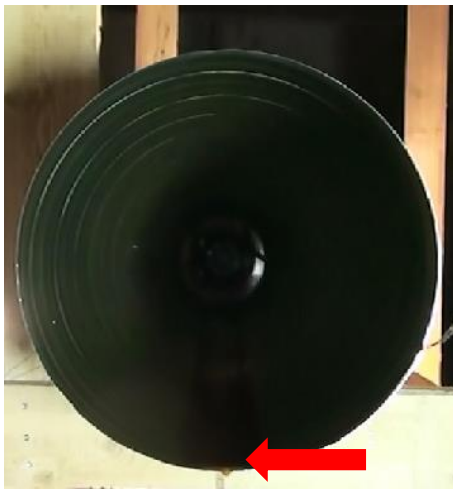
RASVAA 0,6mm / 1800ml
0 minuuttia
- Rasva valuu ulos kanavasta

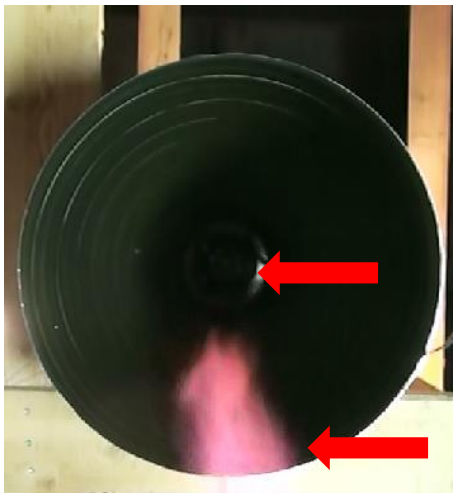
0 minuuttia
- Puhallin käynnistetään
- Liekki suoraan kanavaan

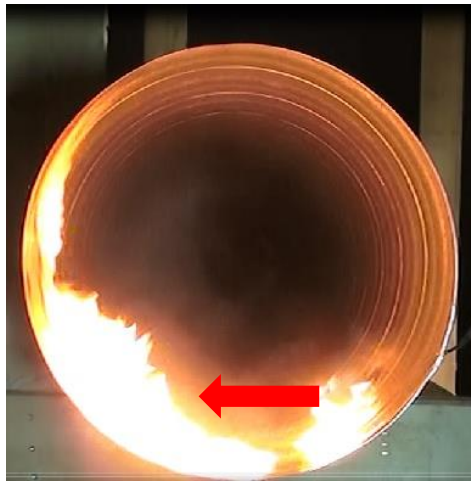
1 minuutti 30 sekuntia
- RASVAPALO (15sek)

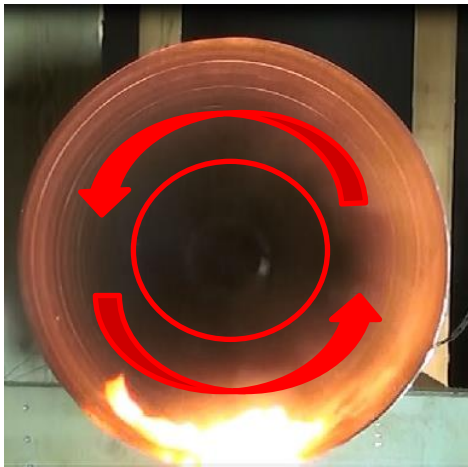
1 minuutti 45 sekuntia
- Huomattavaa pyörteisyyttä kanavassa
- Keskellä selkeä Iris

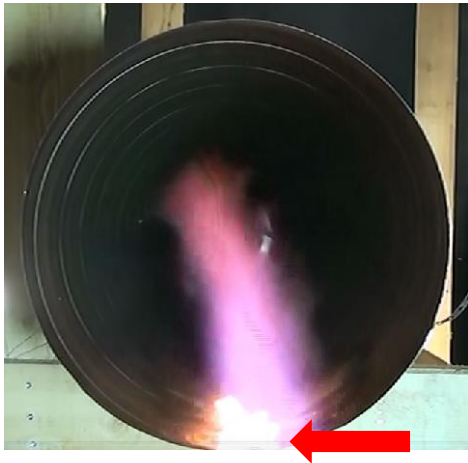
2 minuutti 15 sekuntia
- Rasva palaa liekkikosketuksessa kanavan alareunassa
- Rasva ei kuitenkaan pala ilman ulkopuolista liekkiä
5 minuuttia
- Ensimmäinen vaihe päätetään

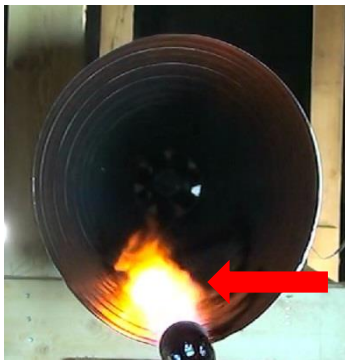
0 minuuttia

- Sytytysvaihe
- Kaasuliekki suoraan poistoilmakanavan sisään

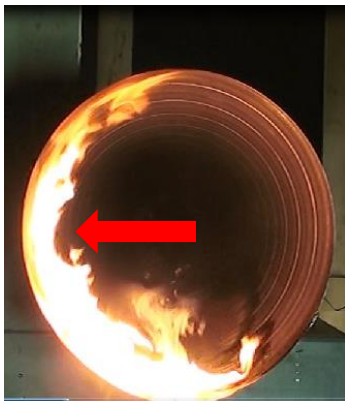
1 minuutti

- Ruokaöljy palaa itsenäisesti
- Palaa vain kanavan etuosassa
- Poistoilmapuhallin kytetään päälle
- Huomattavaa pyörteisyyttä

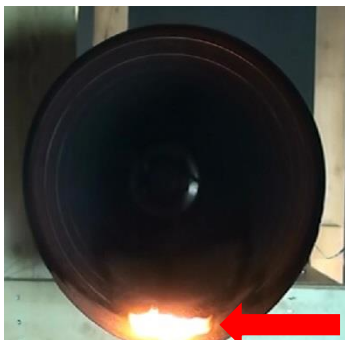
3 minuuttia

- Rasva on palanut loppuun
- Palo sammuu
- Puhallin on imenyt suurimman osan rasvasta

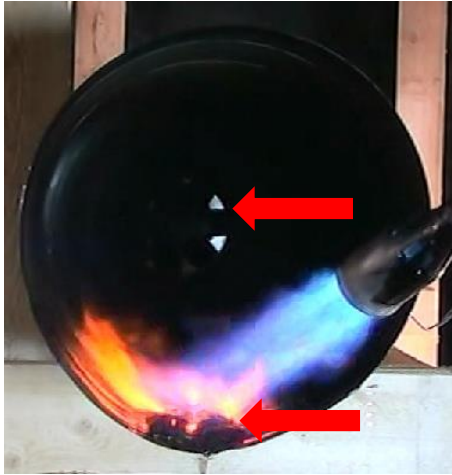
0 minuuttia

- Huonepölyn ja kerätyn rasvan massa
- Ruokaöljyä kanavassa noin 2500ml
- Sytytys nestekaasupolttimella

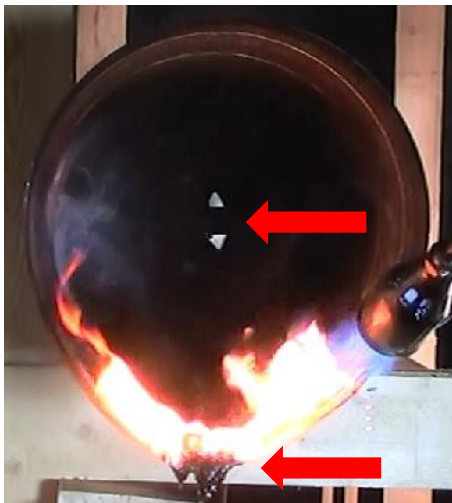
1 minuutti

- Rasva juoksee ulos kanavasta
- Massaa valuu ulos kanavasta

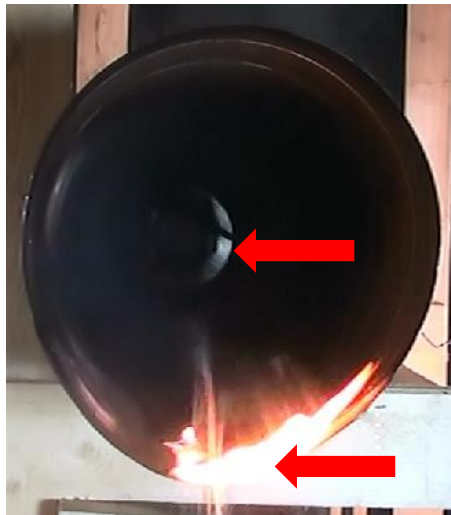
1 minuutti 40 sekuntia

- Puhallin käynnistetään
- Liekki pois
- Palo kanavan etuosassa 20 sekuntia ilman ulkopuolista liekkiä
- Virtaus havaittavissa

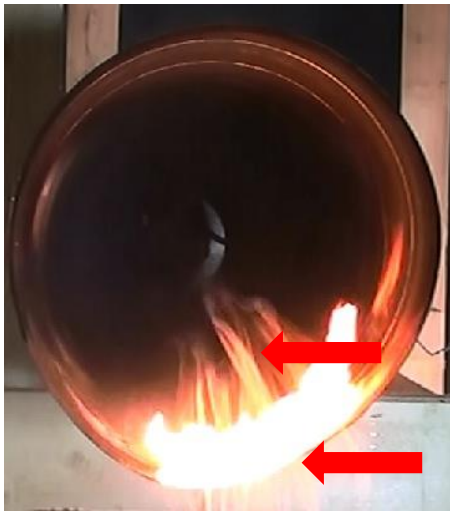
4 minuuttia

- Palaa kanavan etuosassa hetkellisesti ilman ulkopuolista liekkiä
- Virtaus havaittavissa

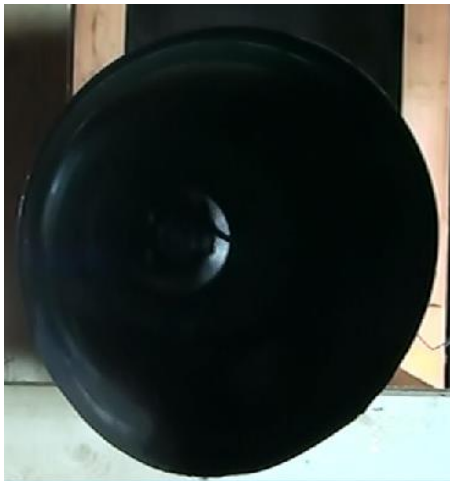
6 minuuttia 30 sekuntia

- Kanavassa ei enää palavaa materiaalia
- Vaihe 1 lopetettiin

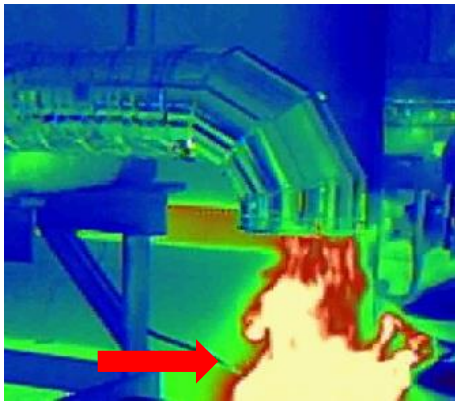
- 0 minuuttia
- Alkupalo sytytetty

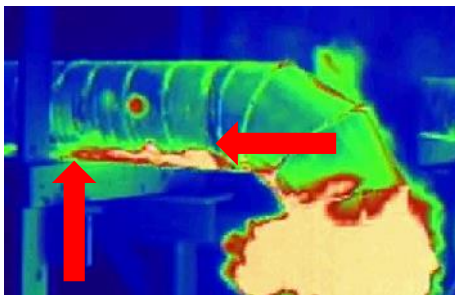
- 3 minuuttia
- Lämpötila poistoilmakanavassa nousee
 - Poistoilmakanavan alapinta selkeästi kuuma

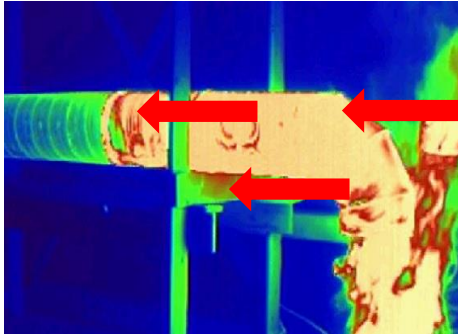
5 minuuttia 30 sekunttia

- Poistoilmakanavan alkupää selvästi tulossa
- Lämpö 1 m päässä käyrästä noin 520°C
- Tulipalo kanavassa leviää
- Kanavan lämpötila noin 310-370°C
- Rakenteet lämpenevät

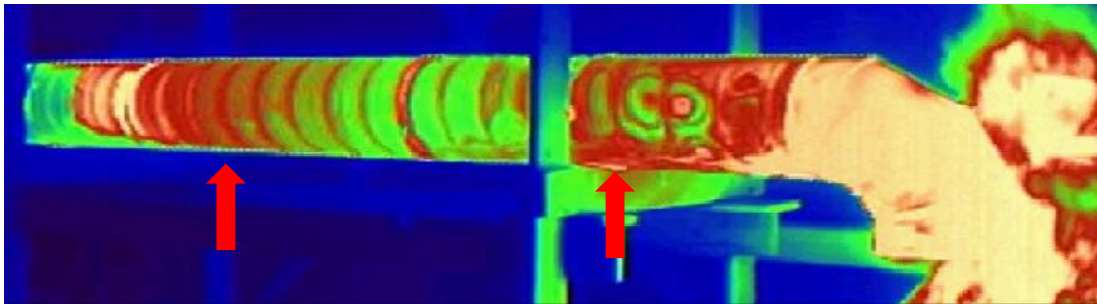
7 minuuttia 30 sekunttia

- Tulipalo leviää koko poistoilmakanavan matkalla
- Lämpötila oikean puoleisen punaisen nuolen kohdalla noin 350°C
- Lämpötila vasemman puoleisen punaisen nuolen kohdalla noin 450°C
- Punainen väri ilmaisee suurimman lämpötilan

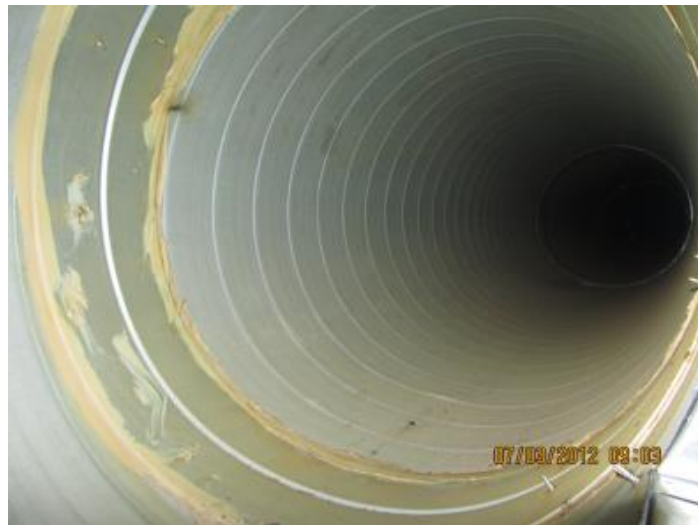
- Kuva on otettu HD – kameralla
- Kuva on pääpoistoilmakanavasta
- Kuvassa näkyy pääpoistoilmakanavan kaikki pinnat
- Kuva on selkeä ja kirkas sekä kontrasti on hyvä
- Kuva on luotettava
