Markus Mahlanen

Vesivahinko linjasaneerauksessa

Metropolia Ammattikorkeakoulu

Insinöörityö

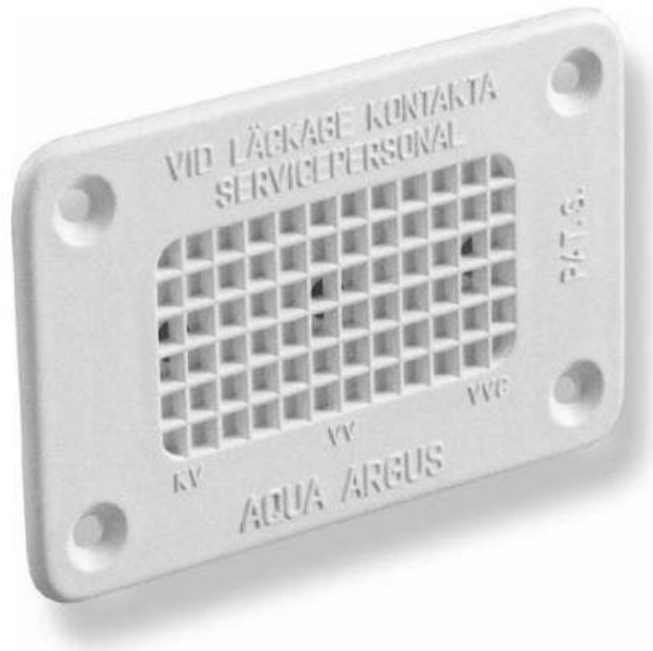
asennetaan kuvan 2 mukainen ritilä. Mikäli ritilästä tulee vettä, on putkistossa mahdollisesti vuoto.

Kuva 2. Vuotoritilä, josta vesi tulee ulos vuodon sattuessa.

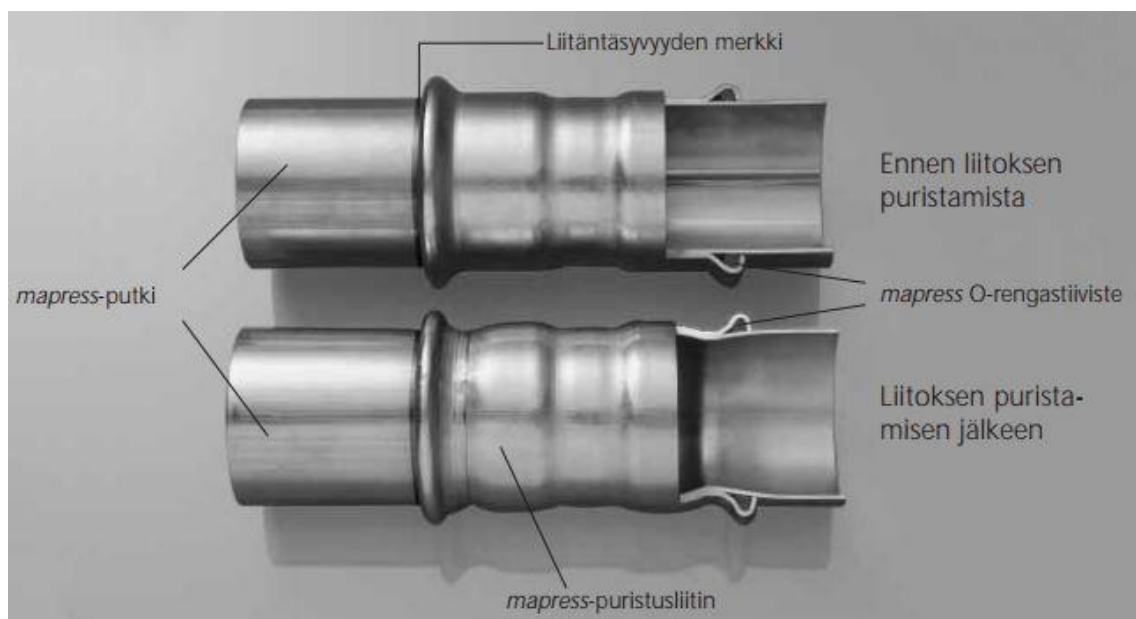
Nykypäivänä liittimiä on monenlaisia, ja uusimmista ei ole tietoa siitä, kuinka pitkään ne kestävät. Yksi suosituimmista ovat puristusliittimet, joita kutsutaan yleisesti nimellä mapress-puristusliittimet. Nimensä mukaisesti liittimet puristetaan siihen tarkoitettulla koneella putkeen kiinni. Ennen puristamista tulee kuitenkin monia asioita ottaa huomioon (kuva 5). Mikäli asennusta ei tehdä ohjeen mukaan, voi liitos pettää ja valmistaja ei anna takuuta virheellisestä asennuksesta.

Kuva 5. Mapress-puristusliitos

Putken katkaisemisen jälkeen tulee jäysteet poistaa putkesta, koska ne voivat mahdollisesti vahingoittaa liittimen o-tiivisterengasta. Ennen putken työntämistä liittimeen tulee varmistaa, että o-tiivisterengas on paikoillaan ja vahingoittumaton. Varastointi on tärkeässä asemassa puristusosien kanssa. Mikäli osia säilytetään huonosti, on mahdollista, että o-tiivisterenkaaseen tulee viiltoja, ja silloin liitos ei välttämättä ole täysin pitävä. Kun putki työnnetään puristusosaan, tulee putkeen merkitä tussilla, missä kohtaa putki on tarpeeksi syväällä liittimessä. Tämän jälkeen voidaan liitos puristaa kiinni. Ennen veden laittamista verkostoon tulee kuitenkin tarkistaa, että kaikki liitokset on puristettu. [9]

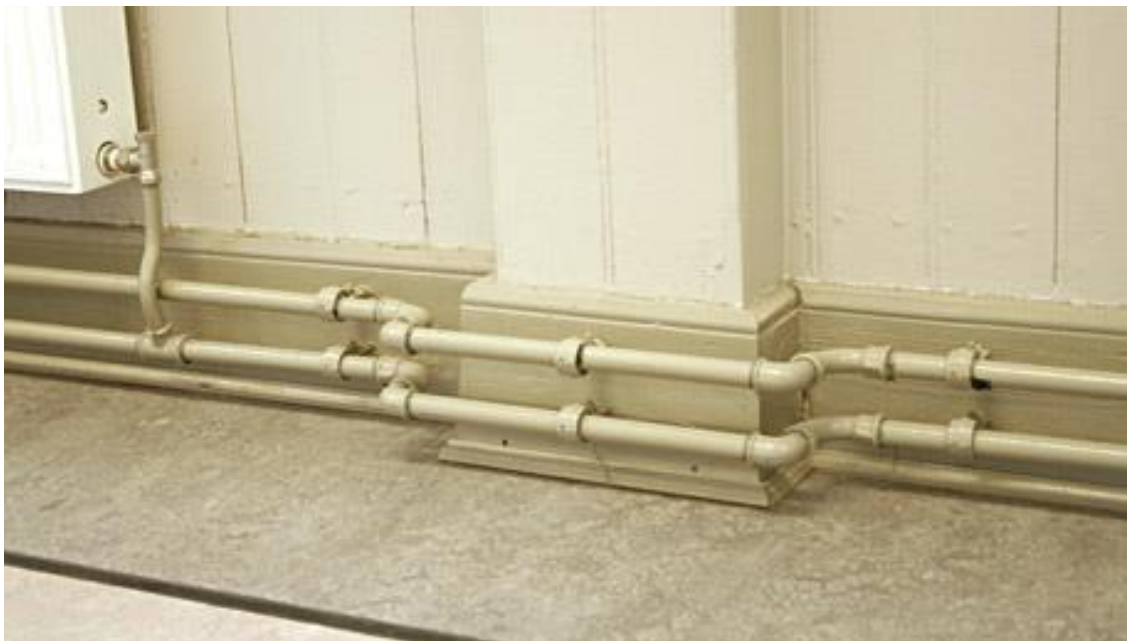
Lämpöjohtoja ei yleensä uusita putkiremontin yhteydessä, koska lämpöjohtojen teräsputket (kuva 7) kestävän pidempään kuin esimerkiksi käyttövesiverkoston kupariputket. Putkiremontin yhteydessä saatetaan kuitenkin havaita vuotoja, mikäli verkosto tyhjenetään esimerkiksi patteriventtiilien vaihdon takia.

Patteriventtiilien vaihdon yhteydessä saatetaan havaita putkissa korroosiovaurioita. Yleisimmin vauriot ovat läpivienneissä, jossa on käytetty väärää materiaaleja tai esimerkiksi raudoituksen ollessa kiinni putkessa. Näissä tapauksissa yleensä tilaaja tilaa urakoitsijalta lisätyönä näiden putkien uusimisia.

Kuva 7. Kierreosista tehtyjä teräsputkia lämpöjohtoina.
