# **VANHAN PARITALON KUNTOTUTKIMUS JA KORJAUSEHDOTUKSET**

Opinnäytetyö  
Tammikuu 2014  
Rakennustekniikan koulutusohjelma

Jaakko Huttunen:  
Iäkkään paritalon kuntotutkimus ja korjausehdotukset

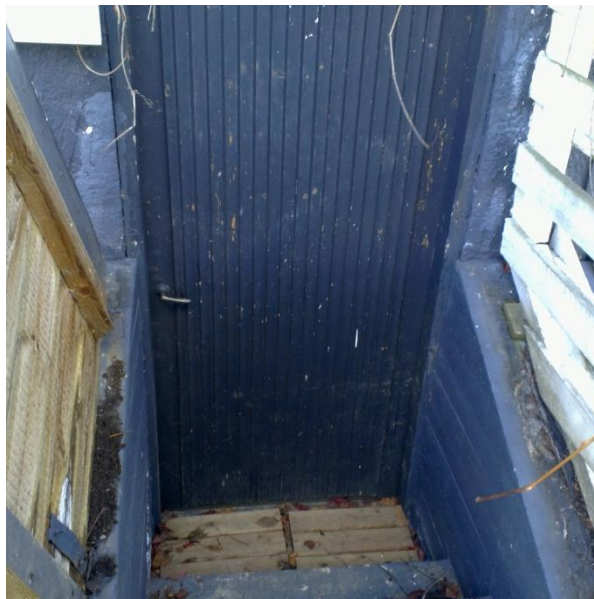
KUVA 7: Kellarin ulko-ovi (Kuva: Jaakko Huttunen 2012)

Rakennuksessa on kaksi ulko-ovea. Niistä kellarin ulko-ovi on alkuperäinen, ja pääovi on uusittu 1990-luvulla. Kellarin ulko-ovi sijaitsee sisääntulokatoksen edessä puoliksi maanpinnan alapuolella (kuva 7). Kellarin ulko-oven edustalla on betoniset kaide- ja porrarakenteet. Betonikaiteen päälle on saranoilla kiinnitetty avattava puinen suojakan-

si, joka estää sadeveden pääsyn kellaritilaan. Suojakansi on osittain pahasti lahonnut ja maalipinta hilseilnyt.

Kellarin ulko-oven takana on rakennuksen kylmävarasto, joten kellarin ulko-ovi ei ole lämpöeristetty. Kylmävarastossa on ulko-oven tyyppinen eristetty ja lukittava ovi, josta on pääsy kellarin lämpöiseen tilaan. Kellarin ulko-oven pitkä ikä näkyy maalipintojen kulumisena. Pääoven ongelmana olivat irronneet tiivisteet sekä löystynyt kahva. Muutoin pääovi on kunnossa.

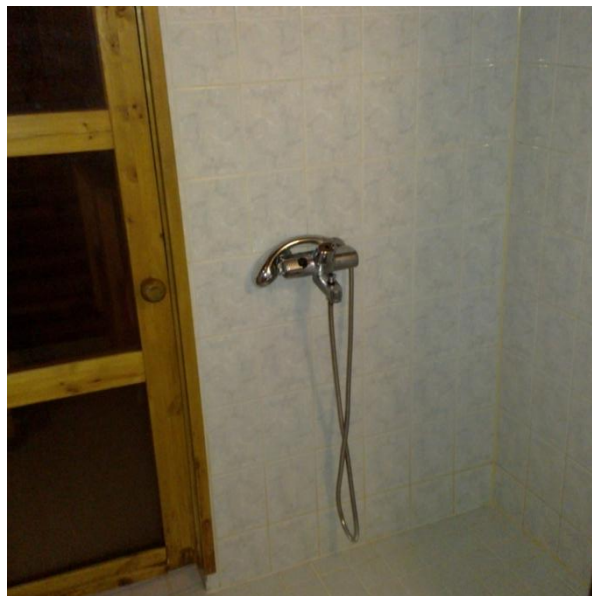
KUVA 11: Kellarin pesuhuone (Kuva: Jaakko Huttunen 2012)

Kellarin sana- ja pesutilat on asukkaiden mukaan remontoitu vuonna 1996. Silloin on käytetty todennäköisimmin senaikaisia kosteus- ja vedeneristystuotteita. Vedeneristystä ei päällisin puolin tarkastellessa kuitenkaan pystytty havainnoimaan. Pesuhuoneessa ja saunassa lattian kaadot olivat riittävät. Seinän ja lattian liitoskohtien nurkkien silikonisaumat olivat hieman repeilleet. Muutoin laattojen kiinnityksestä ja saumoista ei havaittu huomautettavaa.

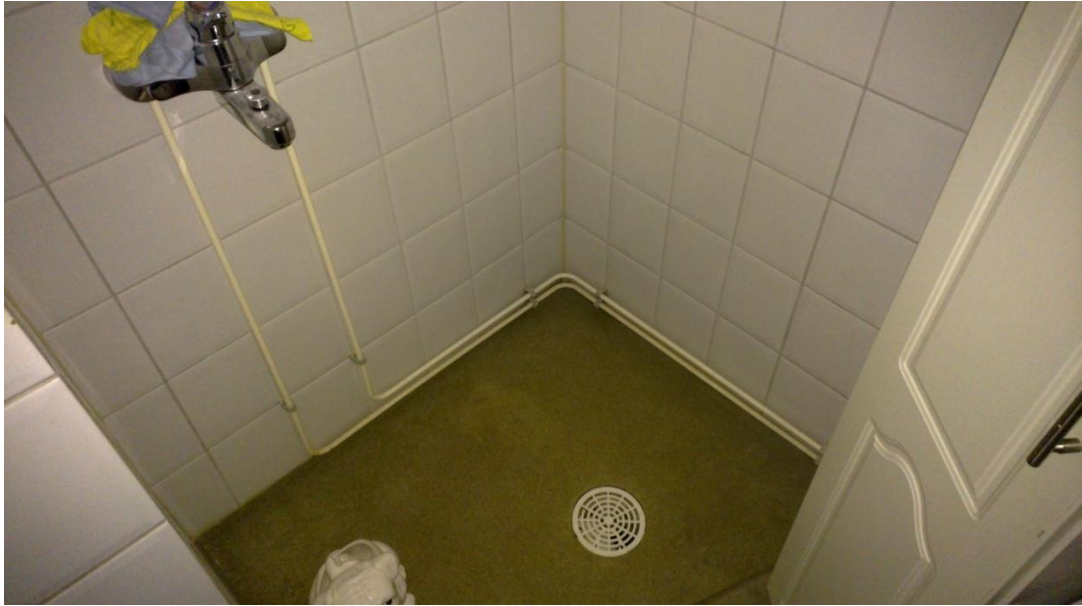
KUVA 13: Yläkerran pesutila (Kuva: Jaakko Huttunen 2012)

Yläkerran pesutilan lattiapinnoitteena on käytetty vedeneristeenä toimivaa muovimattoa tai epoksinpinoitetta (kuva 13). Tilan vesijohdot on asennettu seinän alarajaan pintave-toina. Silikonisaumoissa on pieniä, mutta helposti havaittavia puutteita. Asukkaiden mukaan suihkua ei kuitenkaan käytetä, vaan he peseytyvät ainoastaan kellarin pesuti-loissa.

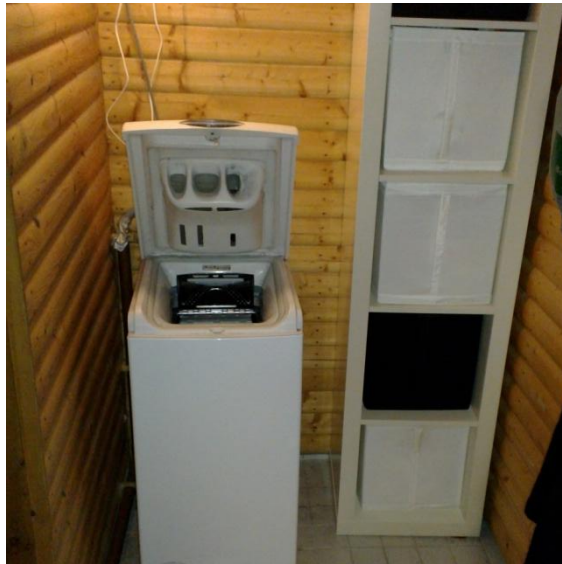
KUVA 16: Kodinhoitohuone (Kuva: Jaakko Huttunen 2012)

Kodinhoituhuone sijaitsee kellarissa pesutilojen yhteydessä (kuva 16). Pesukoneelle otettava tulovesi otetaan pesuhuoneen puolelta letkulla. Poistovesi johdetaan kupariputkella samassa tilassa olevaan lattiakaivoon. Lattialaattoja kopistelemalla havaittiin laattojen irronneen jonkun verran alustastaan. Laattojen saumat olivat kunnossa.

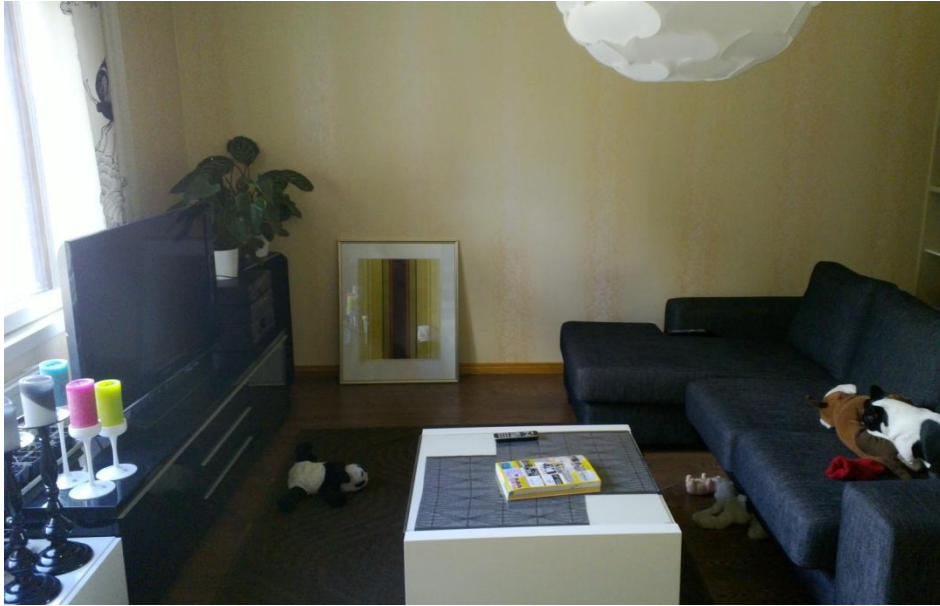
KUVA 17: Olohuone (Kuva: Jaakko Huttunen 2012)

Keskikerroksessa sijaitsee wc:n ja keittiön lisäksi talon eteinen, ruokailutila ja olohuo-nea. Keskikerroksesta puuttuu korvausilman tulolähteet, mikä viittaa siihen, että takkaa poltettaessa korvausilma tulee ikkunanpielistä. Tämä tuntuu vetona. Takassa ja keski-kerroksen tiloissa ei muutoin havaittu puutteita. Olohuone sijaitsee rakennuksen poh-joispäädyssä (kuva 17).

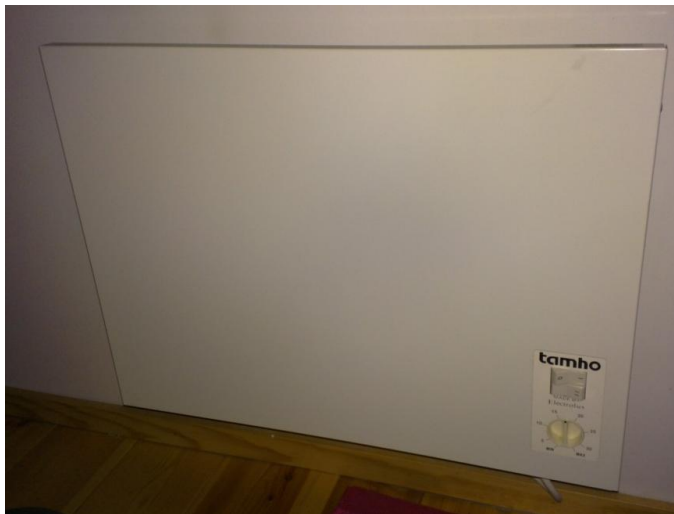
KUVA 21: Makuuhuoneen lämmityspatteri (Kuva: Jaakko Huttunen 2012)

Rakennuksen lämmönjako tapahtuu pääosin sähköseinäpattereilla, jotka on asukkaiden mukaan uusittu vuonna 1995 (kuva 21). Yksi seinäpattereista on epäkunnossa, ja yläker-  
ran toisen vaatehuoneen patterin säädin on rikkoutunut.

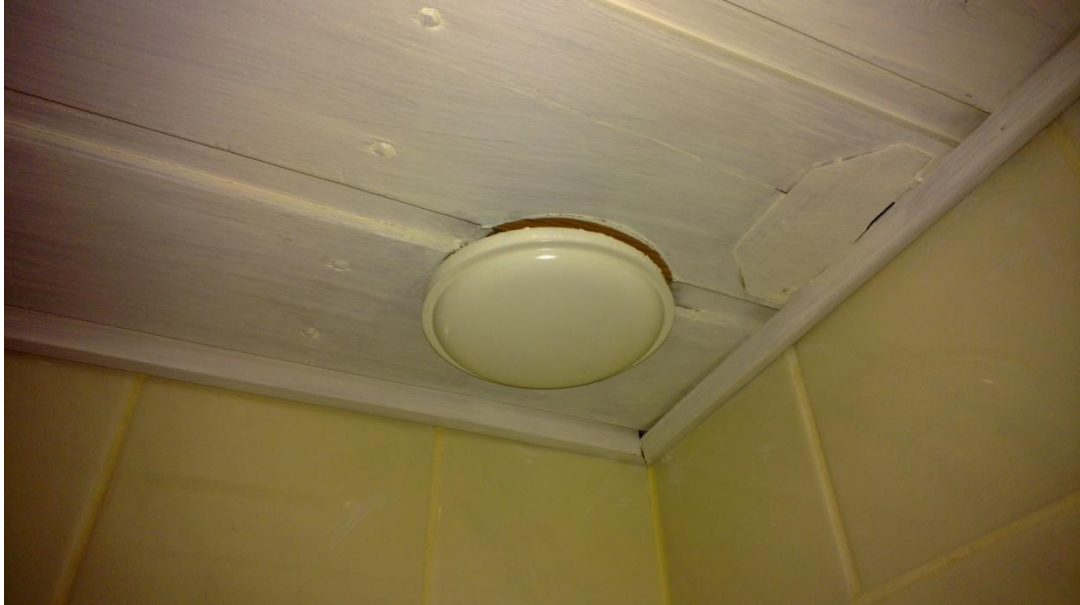
KUVA 22: WC:n painovoimainen ilmanvaihtoventtiili (Kuva: Jaakko Huttunen 2012)

Järjestelmän poistoilmaventtiilejä on yläker-  
ran pesuhuoneessa, yläker-  
ran liinavaateko-  
merossa, kellarin työskentelytilassa ja keskikerroksen wc:ssä (kuva 22). Kodinhoito-  
huoneeseen on poistoilmaventtiilin päälle asennettu ajastimella toimiva tuuletin, joka poistaa peseytymisen aikana syntyvää kosteutta. Yläker-  
ran pesuhuoneen ja keskikerroksen wc:n ovissa ei ole riittäviä tuuletusrakoja, jotka varmistaisivat ilman vaihtuvuuden myös oven ollessa suljettuna.

Rakennuksen ainoa korvausilmaventtiili sijaitsee kellarissa saunassa. Muualle korvausilma tulee pääosin rakenteiden, ikkunoiden ja ovien raoista. Kuten aikaisemmin on mainittu, korvausilma tuntuu vetona takkaa lämmittäessä ruokailutilan ulkoseinän läheisyydessä. Ilmanvaihdolle tulisi olla korvausilmaventtiilit ikkunoissa, ja rakenteiden tulisi olla tiiviitä, jolloin ilmanvaihdosta saataisiin hallitumpaa ja näin vähennettyä vedon tunnetta.

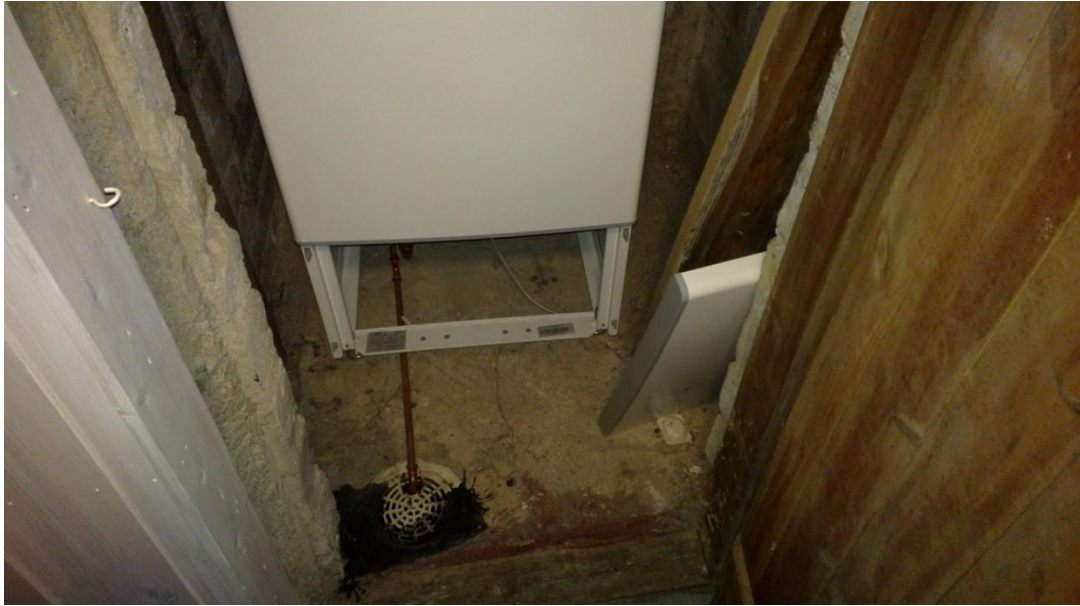
KUVA 23. Lämminvesivaraaja (Kuva: Jaakko Huttunen 2012)

Rakennuksen lämminvesivaraaja sijaitsee kellarissa omassa komerossaan (kuva 23). Nibe-merkkinen lämminvesivaraaja on tilavuudeltaan 275 litraa ja se on vuosimallia 2010. Komerossa on lattiakaivo, johon varaajan ylivuotoputki on asianmukaisesti johdettu. Veden lämpötilaksi kauimmaisessa vesipisteessä mitattiin 56 °C, joka on asumisterveysohjeen mukaan tyydyttävällä tasolla (Asumisterveysohje, 2003, 91).

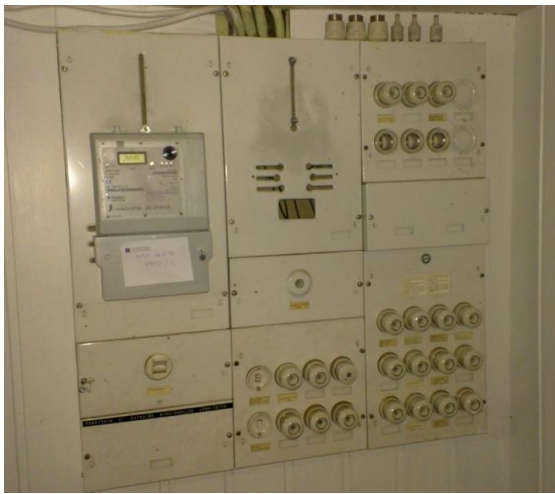
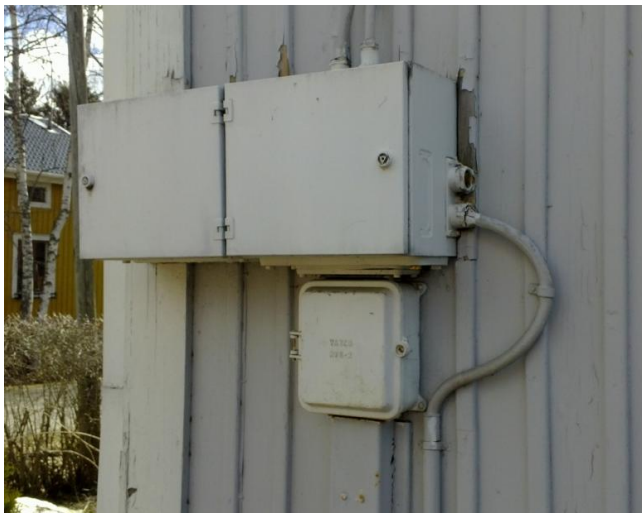
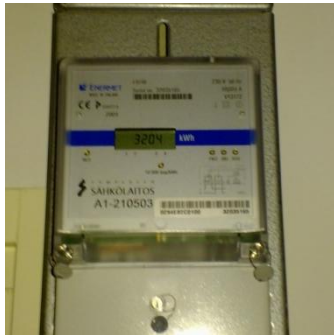
Sähköistyksessä huomioitavaa löytyi kahdesta sähkörasiasta, koska niiden runkokiinnitys vaikutti heikolta. Myös pääkeskuksesta kuuluu häiritsevä ja pirisevä ääni. Ääni on todennäköisesti peräisin releiden resonaatiosta.
