Janakkalan kunnan esteettömyys selvitys

Ammattikorkeakoulun opinnäytetyö

Tekijä	Olli Tamminen	Vuosi 2013
Työn nimi	Janakkalan kunnan esteettömyys selvitys

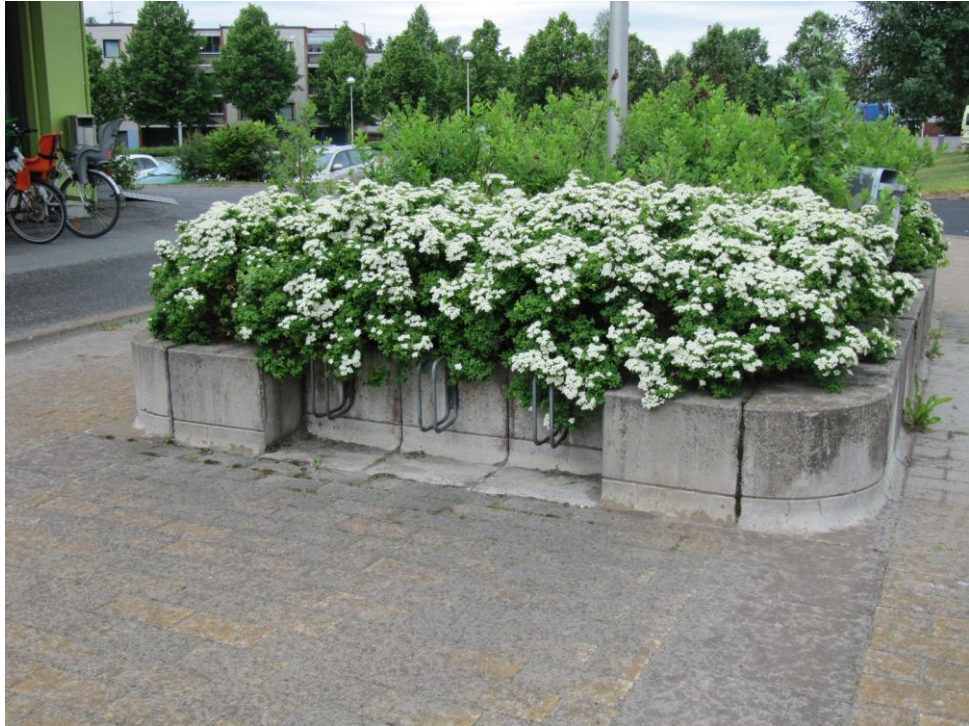
Kuva 8. Polkupyörille varattu alue Turengin torin alueella

Polkupyörätelineiden määrää ja sijoittamista on syytä miettiä, sillä ne määrittävät pitkälti minne polkupyöriä jätetään. Liikekeskustoissa tulee välttää liiallista pyörätelineiden käyttöä sisäänkäyntien edustalla. Pyörille tarkoitettujen paikkojen tulee olla kulkuväylän ulkopuolella, kulkuväylän pintamateriaalista poikkeavalla vyöhykkeellä. Tällaiset paikat on järjestetty Turengin torin alueella, mutta paikat ovat kasvillisuuden peitossa ja olivat kartoitushetkellä tyhjiä. Paikkojen kunnostaminen houkutteleviksi ja pyörätelineiden vähentäminen liikkeiden edustoilta selkeyttäisi tilannetta.

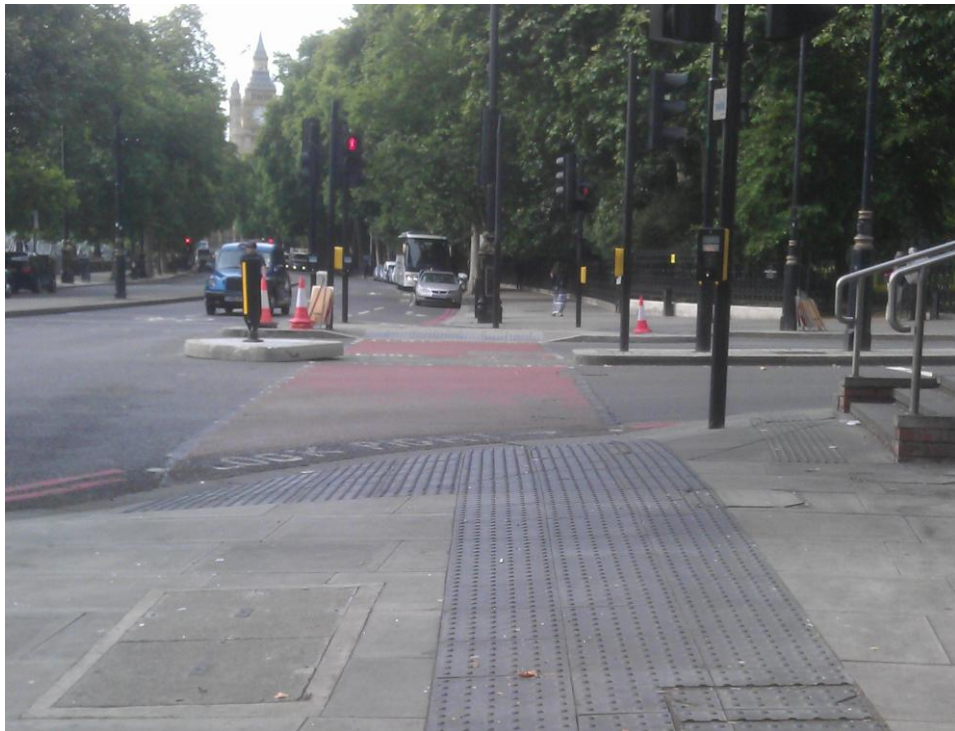
Kuva 11. Lontoon suojatiejärjestelyt

Korotetulle reunakivellä on syytä miettiä vaihtoehtona myös muissa maisissa käytettyä mallia, jossa korotettu reunakivi on korvattu varoittavalla materiaalilla varustetulla luiskalla. Esimerkiksi Lontoossa käytetään tämän tyyppistä menetelmää (kuva 11).
