Energieffektivisering av två höghus i samband med fasadrenovering

Examensarbete för Byggnadsingenjör (YH)-examen

Raseborg 2014

Syftet med examensarbetet är att gå igenom de nya energikraven för renovering samt gå igenom alternativen för hur de här kraven uppnås i samband med fasadrenoveringen av höghus 5-7 och 6-8 i Hangö. I arbetet jämförs även de olika renoveringsalternativen byggnadstekniskt, fukttekniskt och ekonomiskt sett.

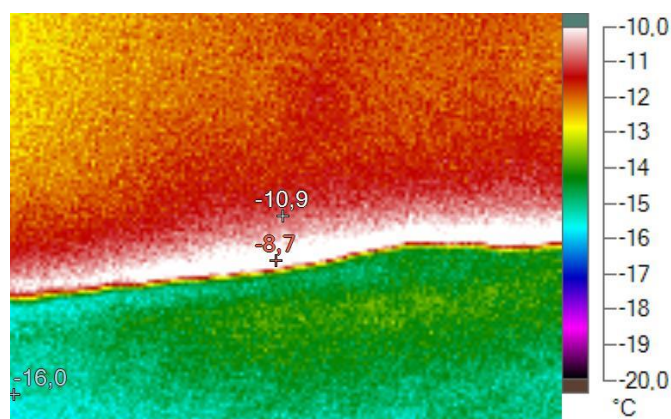
Problem som finns hos båda husen är stora värmeläckage i sockeln runt bägge husen. Det här kan bero på skador i isoleringen, fuktproblem eller möjliga installationsfel av isoleringen. Det kan också vara så att det helt fattas isolering i sockeln, eller så finns det allt för lite. Det här är en sak som borde tas i beaktande och åtgärdas då en fasadrenovering utförs.

Figur 10. Stort värmeläckage i sockeln. Bild från den södra fasaden av TALO B. © Andreas Pettersson. (bilaga 2)

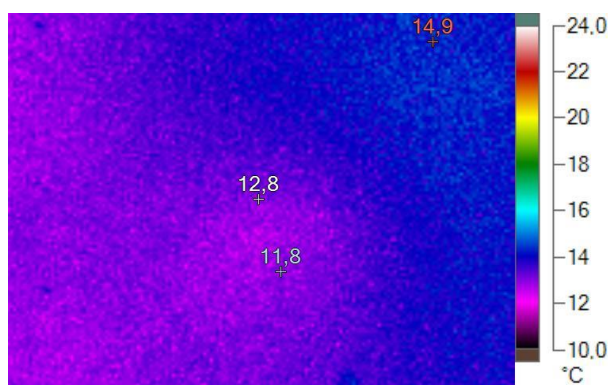
Värmefotograferingen inifrån (bilaga 4) gjordes endast från några enstaka lägenheter, men märkbart från den är att man i vissa fall såg tydliga värmeskillnader i väggarna och speciellt hörnen i rummen verkade läcka värme. Väggarna var också kalla jämfört med temperaturen inne i lägenheten vilket antagligen beror på att de är byggda med mycket lite isolering (bara 90 mm isolering enligt ritningar/arbetsbeskrivning). Isoleringen kan också ha fuktskador.

Figur 13. Tydliga värmeskillnader i väggen och annars kall vägg i köket i lägenhet 23 i TALO A. © Andreas Pettersson. (bilaga 4)

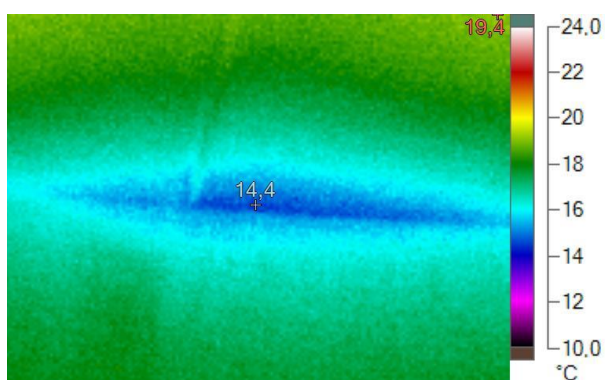
Förutom hörnen i rummen så verkade också anslutningen mellan tak och vägg i lägenheterna läcka mer värme än resten av väggen. Det här syntes speciellt i lägenhet 23.

Figur 14. Värmeläckage i vägg och takanslutning i vardagsrummet i lägenhet 23 i TALO A. © Andreas Pettersson. (bilaga 4)

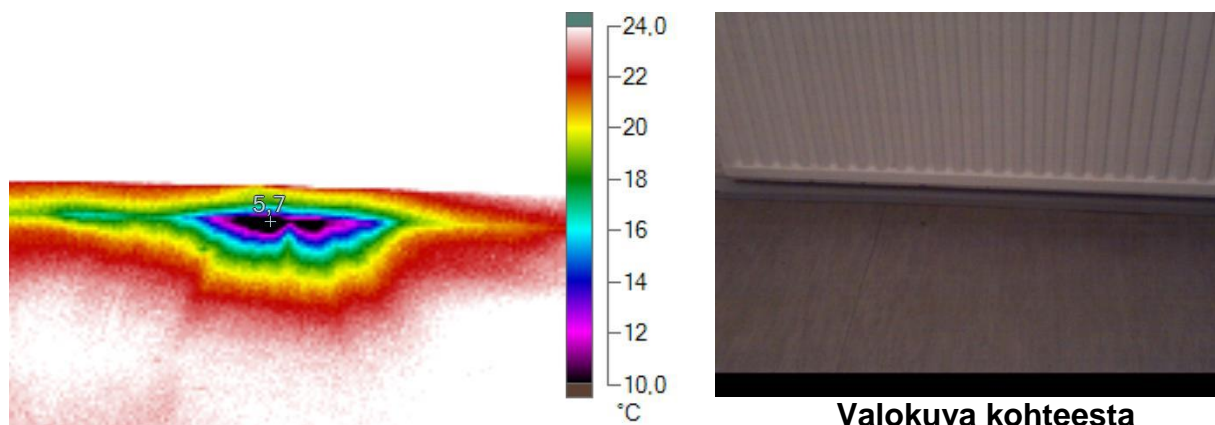
Kuvauskohde: 35.TALOA AS23 OH3.IS2

Kommentit: Lämpöpatterin alapuolella näkyy selkeä lämpövuoto. Lämmöneristys seinässä on todennäköisesti vaurioitunut tai asennettu väärin. Lämpötilaindeksi on 57 % mikä tarkoittaa että pinnan lämpötila ei täytä asumisterveysohjeen välttävää tasoa. Heikentää oleellisesti rakenteiden rakennusfysikaalista toimintaa (esimerkiksi kosteusvaurio). Asumisterveysohjeen mukaan seinä tulisi korjata (TI<61 %). (RT-14–10850)

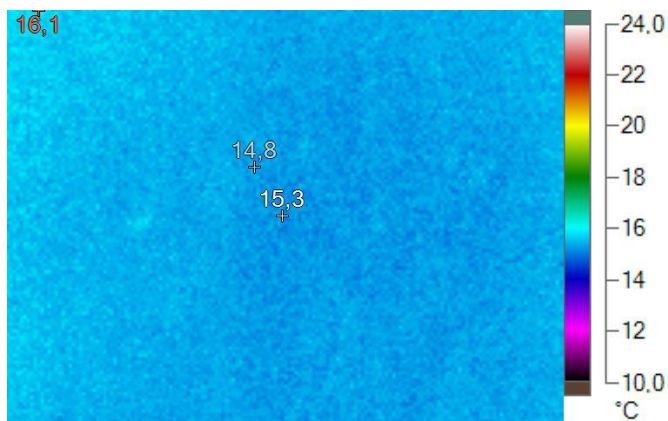
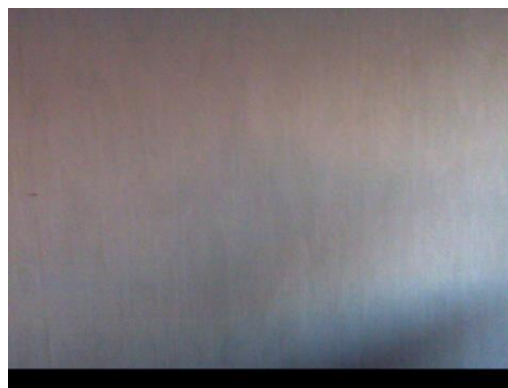
Kuvauskohde: 40.TALOA AS22 OH2.IS2

Kommentit: Seinä on melko kylmää mikä voi johtua vaurioituneesta lämmöneristeestä. Lämpötilaindeksi on kuitenkin 82 % mikä täyttää asumisterveysohjeen hyvän tason vaatimukset (TI>70 %). (RT-14-10850)

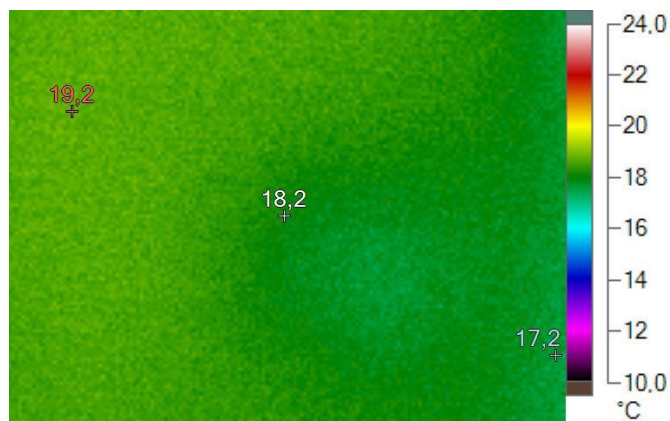
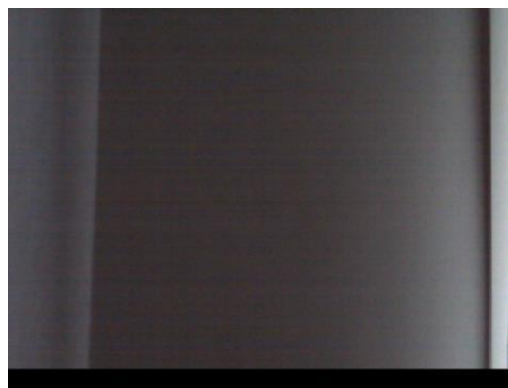
Kuvauskohde: 44.TALOA AS22 2MH1.IS2

Kommentit: Seinässä näkyy lämpöeroja. Lämpötilaindeksi on 88 % mikä täyttää asumisterveysohjeen hyvän tason vaatimukset (TI>70 %). (RT-14-10850)

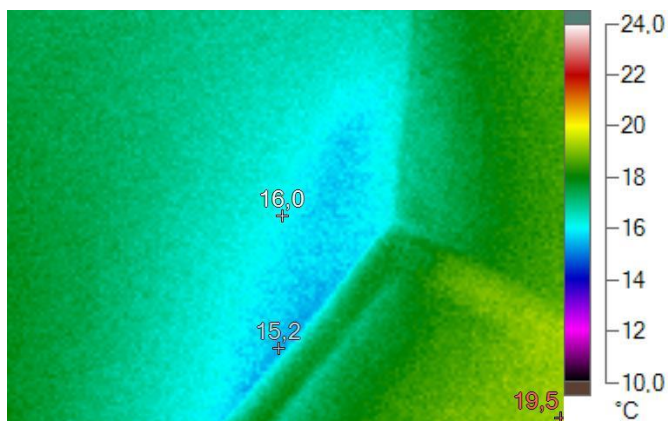
Kuvaskohde: 46.TALOA AS22 2MH3.IS2

Talue= mittausalueen minimilämpötila	15,2
To = Ulkolämpötila =	-15
Ti = sisälämpötila (mittaus 1,1m korkeudelta, keskeltä huonetilaa) =	21,4
Lämpötilaindeksi alueen minimilämpötilasta=	83

Kommentit: Huoneen nurkassa on havaittavissa lämmönvuodon. Lämpötilaindeksi on kuitenkin 83 % mikä täyttää asumisterveysohjeen hyvän tason vaatimukset (Ti>70 %). (RT-14-10850)
