# **TIIVIYSMITTAUS SEKÄ KAKSI- VAIHEINEN LÄMPÖKUVAUS**

Laadunvarmistusmenetelmänä

Juho Paloniitty

Opinnäytetyö  
Huhtikuu 2014  
Rakennustekniikan  
koulutusohjelma  
Talonrakennustekniikka

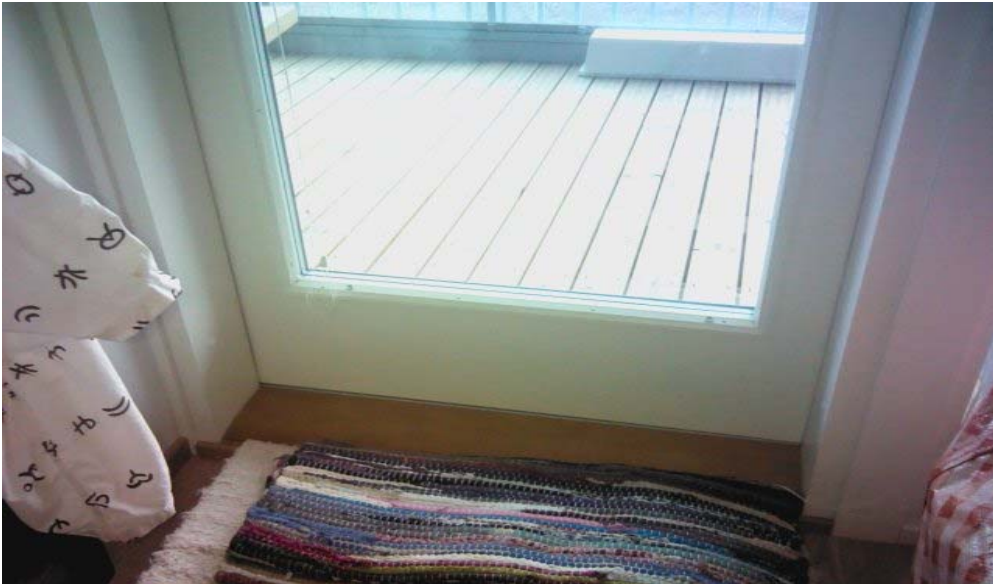
Parvekeovi, lievä tiivistevuoto

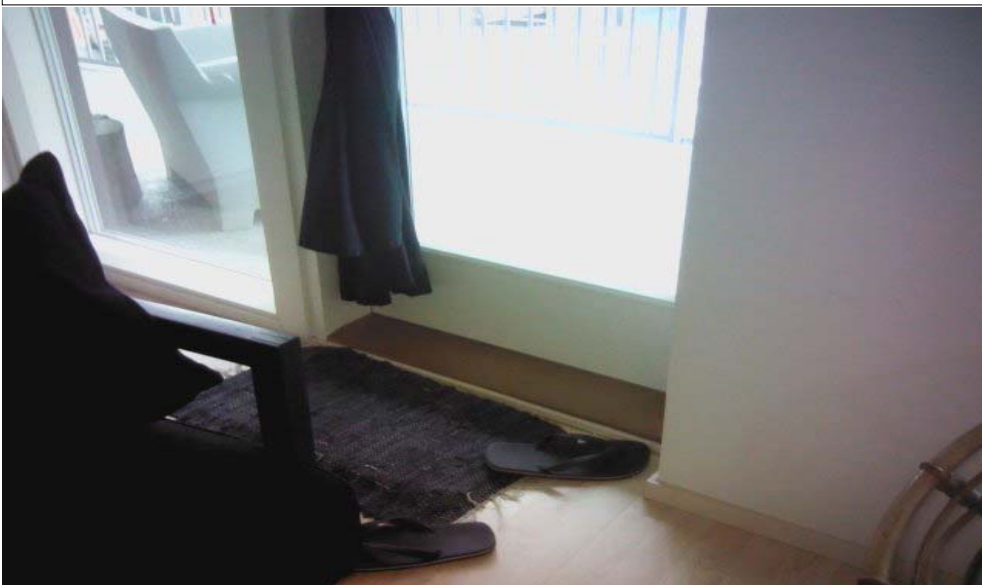
Parvekeovi, lievä tiivistevuoto

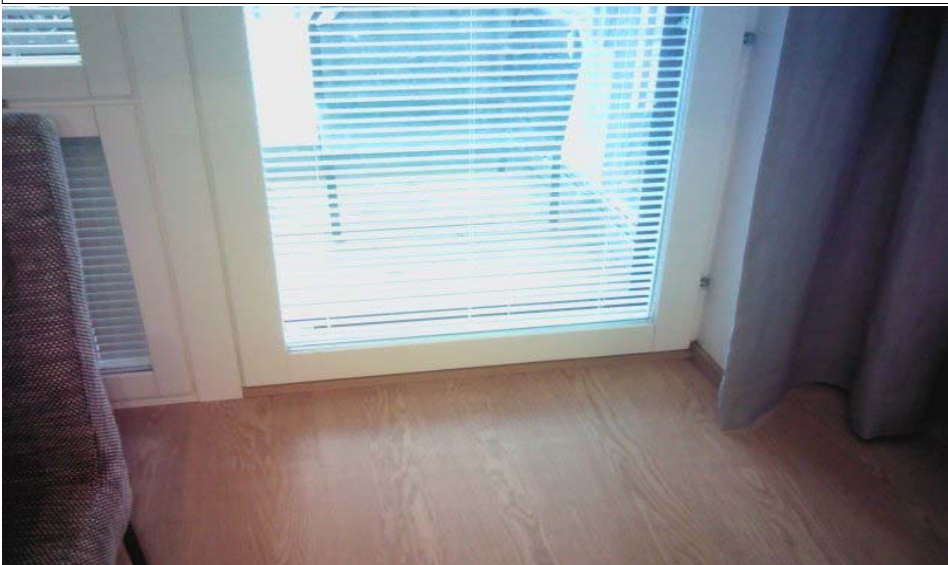
ASUNTO 4

Ikkuna, lievä ilmavuoto karmin ja lattian välistä

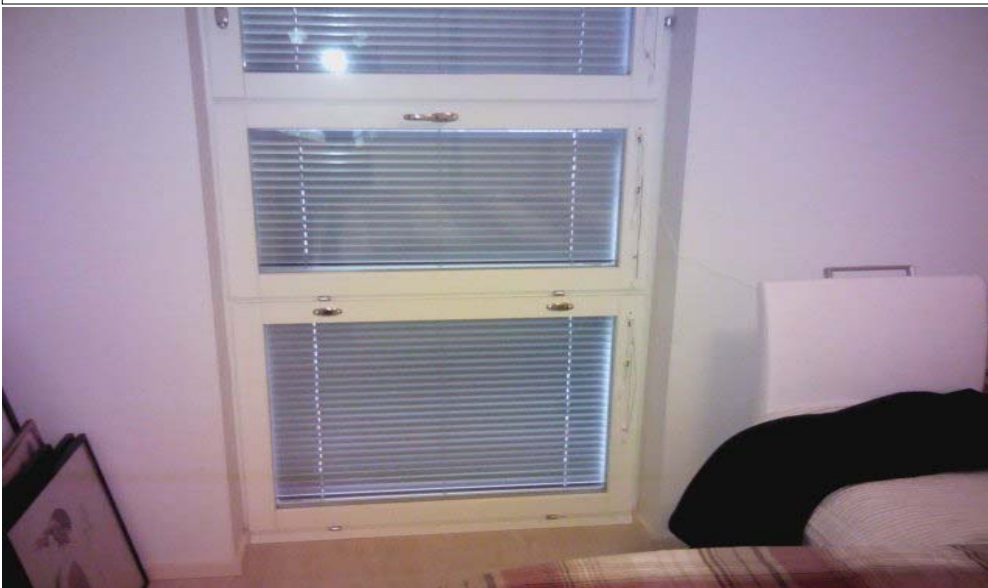
Ikkuna, laaja tiivistevuoto vasemmassa reunassa sekä oikeassa alakulmassa
