**ASUINKERROSTALON KUNTOARVIO, AS OY KAJAANIN LOU-
HIKATU 4**

Pentti Kaarakainen
Opinnäytetyö
Kevät 2014
Rakennusalan työnjohdon koulutusohjelma
Oulun seudun ammattikorkeakoulu

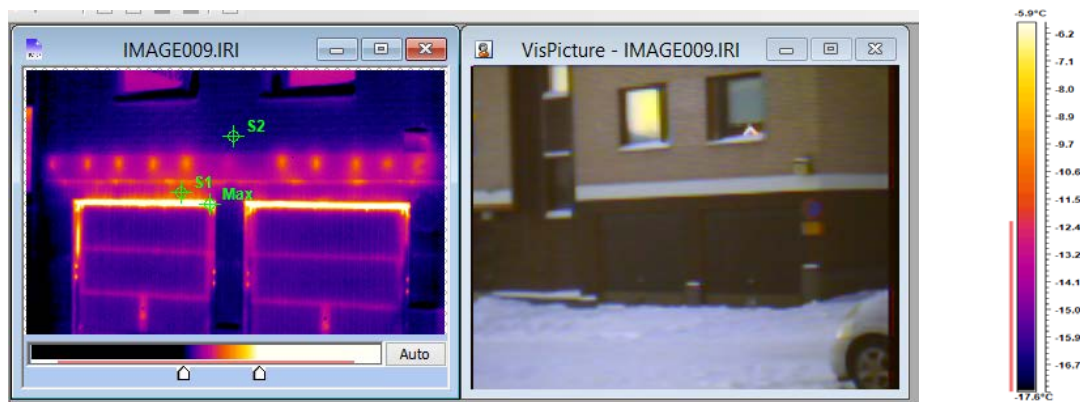
Lämpökameran asetukset	
Emissiivisyys	0,95
Kuvausetaisyys	5m
Kohteen lämpötila	-12,0
Ilman lämpötila	-17,9

Mittauspiste S1	+9,7°C
Mittausalue S2	-18,7°C
Mittausalue max	+10,7°C

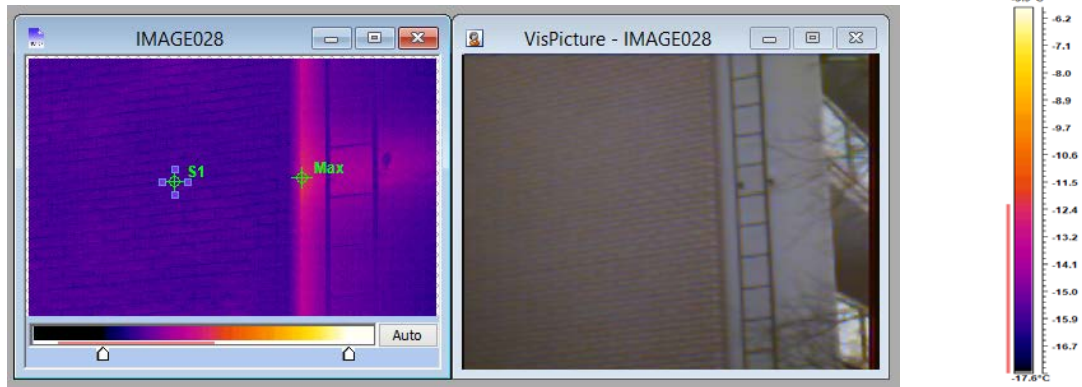
Lämpökameran asetukset	
Emissiivisyys	0,95
Kuvausetäisyys	4m
Kohteen lämpötila	-12,4
Ilman lämpötila	-17,9

Mittauspiste S1	-17,1°C
Mittausalue max	-12,3°C

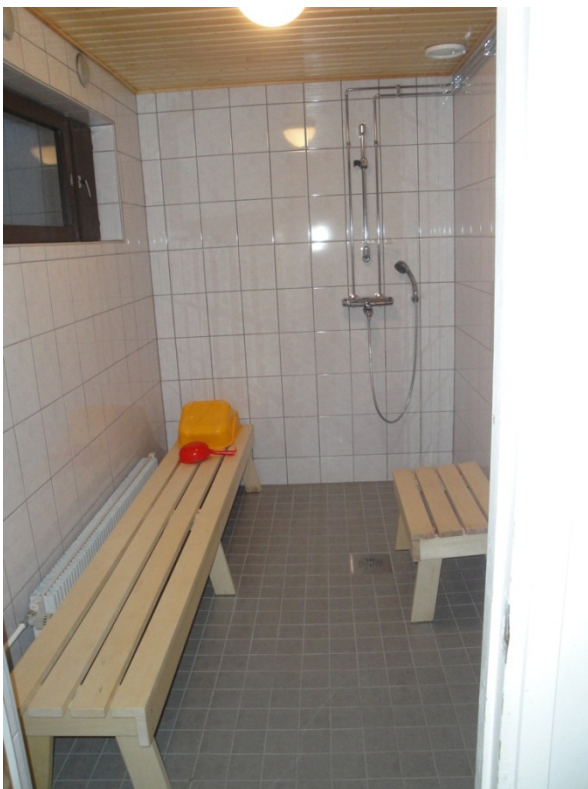
Saunaosasto on remontoitu kauttaaltaan ja on sisäpinnoiltaan ja varusteiltaan hyvässä kunnossa. Kosteusmittauksissa saunaosaston huonetilojen ilman suhteellinen kosteus oli 25–28 % ja rakennekosteus pesuhuoneen ja saunan lattiasa lukuarvojen 46–79,5 välillä. Korkein arvo löytyi lattiakaivon läheisyydestä. Suihkutilan seinässä suihkun kohdalla pintakosteusmittarin lukemat olivat lukuarvojen 55–67 välillä. Mitatut lukemat ovat normaalit käytössä oleville pesuhuone tiloille ja eivät vaadi toimenpiteitä. Pesuhuoneen lattiakallistukset kaivoon ovat riittävät.

KUVA 21. Taloyhtiön pesuhuone

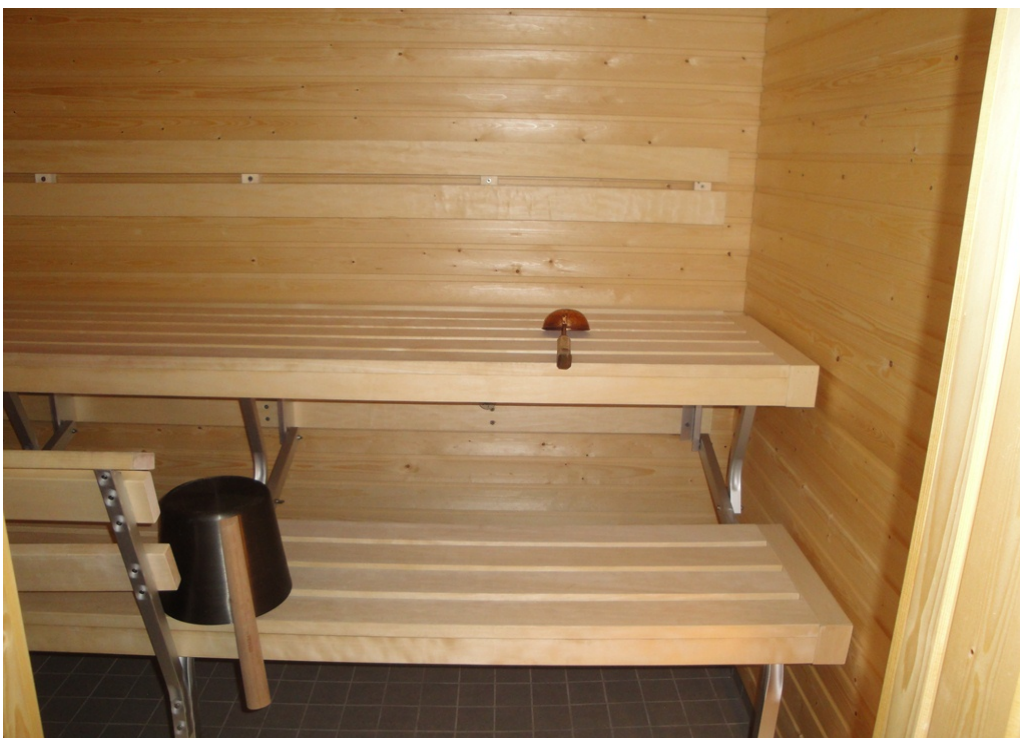
KUVA 22. Taloyhtiön sauna

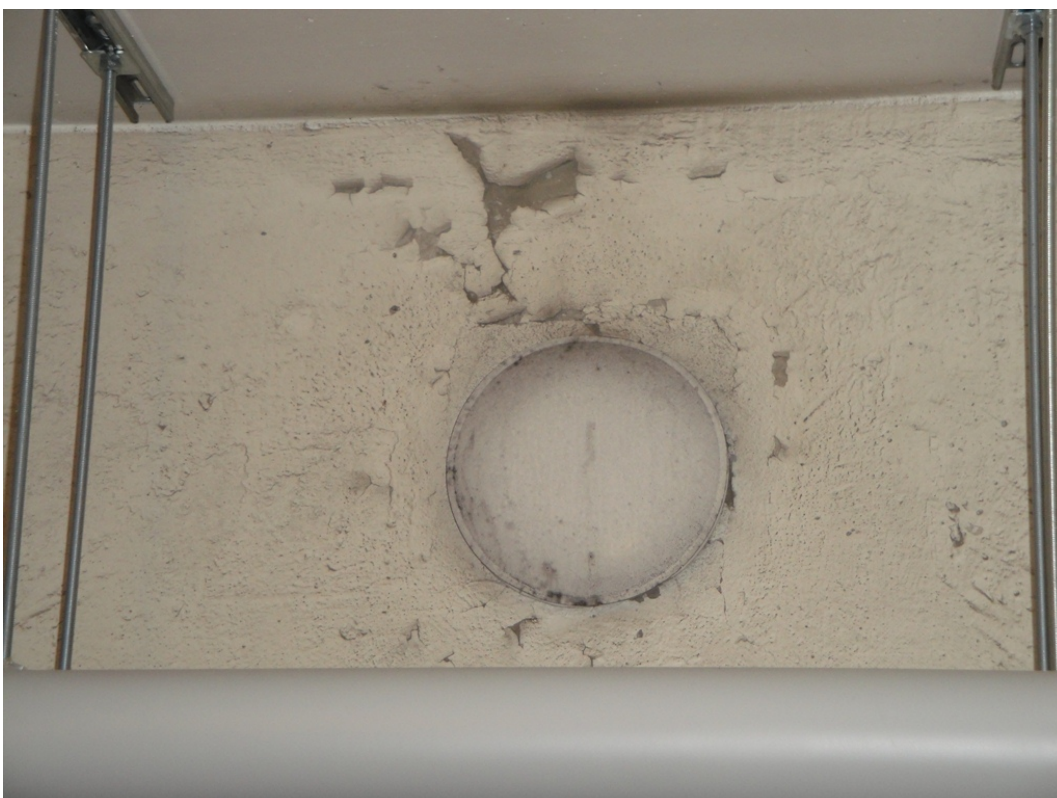
Kiinteistön pyykkituvan ja kuivaushuoneen seinän alaosassa on havaittavissa perusmuurin läpi tulevasta kosteudesta johtuvia seinäpinnoitteen vaurioita. Salaojaputkiston korkeusaseman ja toimivuuden varmistamiseksi on salaojajärjestelmälle tehtävä kuntotutkimus ennen rakenteiden korjaustyöhön ryhtymistä.

Perusmuurit ovat rakennesuunnitelmien mukaan teräsbetonirakenteisia paikalla valettuja teräsbetonisokkelipalkkeja. Perusmuurin vedeneristys on puutteellinen, mikä näkyy kosteuden kulkeutumisena perusmuuri läpi pyykkituvan ja pyykin-kuivaushuoneen sisäpuolelle. Huonetilan puolella rakennepintakosteusmittari näytti maksimissaan lukemaa 95, mikä tarkoittaa, että pyykinhuoltotilojen betonisten ulkoseinärakenteiden alaosan betonirakenne on märkä. Vauriokohdasta löytyy kuva 6 liitteestä 4. Pintakosteusmittarilla saadut tulokset ovat suuntaa antavia, ja sen vuoksi rakenteelle suositellaan tarkempia tutkimuksia kosteuden määrittämiseksi. Perusmuurin pintaosissa on mekaanisesta rasituksesta ja terästen korroosiosta aiheutuneita vaurioita.

KUVA 28. Taloyhtiön pyykkituvan seinän maalipinta

Perusmuurin ulkopuolen vauriot korjataan laastipaikkauksella, teräkset puhdistetaan ja suojataan korroosionestoaineilla ja betonipinnat paikataan ja maalataan heti PTS kauden alkuvaiheessa. KL 4.

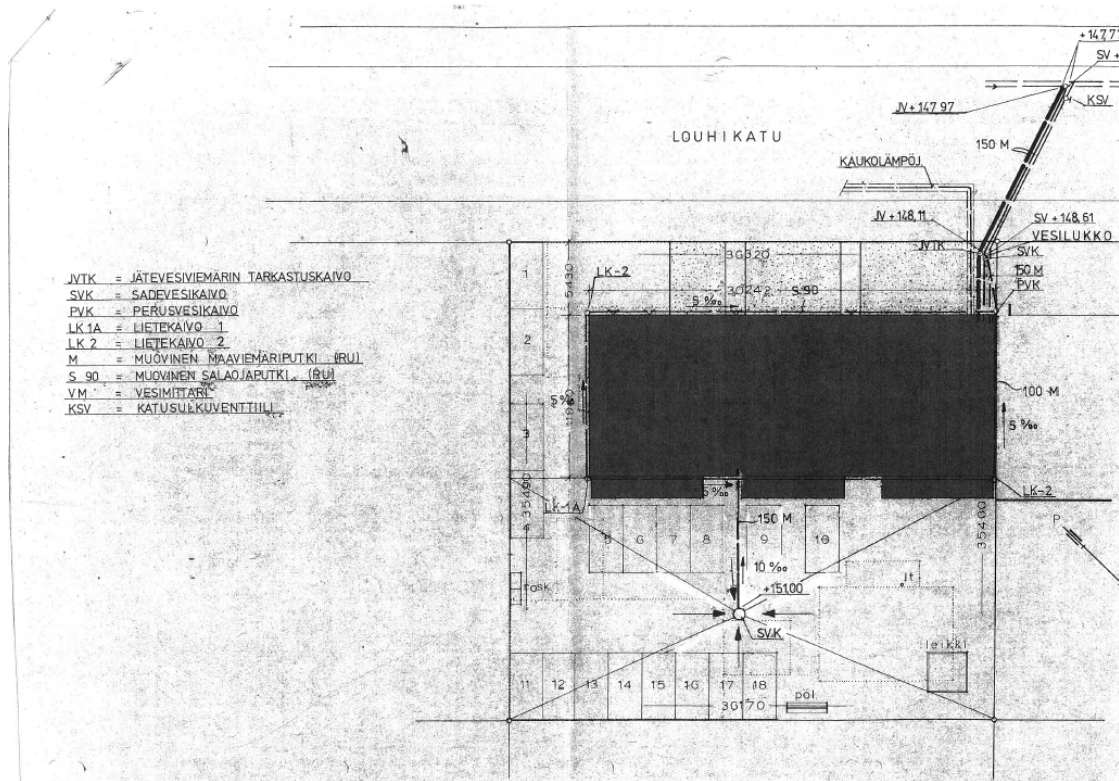
KUVA 29. Asemapiirros, viemärit

Talovarusteiden nykyinen sijainti poikkeaa liitteen 4, kuva 29 asemapiirroksessa esitetystä järjestelystä.
