Miia Torikka

Renlundin koulun puuosan kuntoarvio

Opinnäytetyö

Kevät 2014

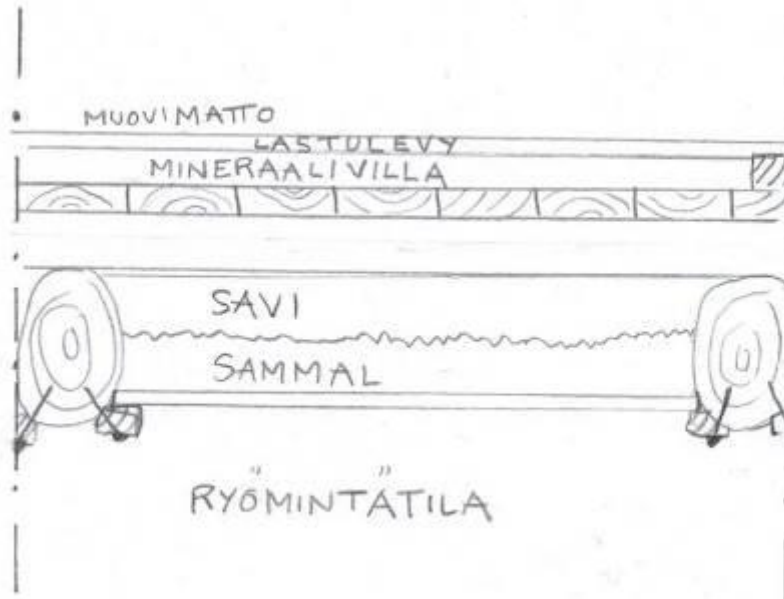
Kuvio 6 Alapohjan rakenne

Lattioissa on kauttaaltaan muovimattoa eri aikakausilta. Kouluun ei ole tehty asbestitutkimusta. Pääsy ryömintätilaan voitaisiin järjestää lattialuukun kautta. Muovimatot ovat paikoin vaurioituneet kulutuksen vuoksi, minkä ansiosta pääsin tutki-
maan lattian rakennetta (Kuva 6). Lattia on vanha sammaleristeinen lankkulattia jonka päälle on tehty lisäeristys ja levytys. Lastulevyn päälle on liimattu muovimat-
to.

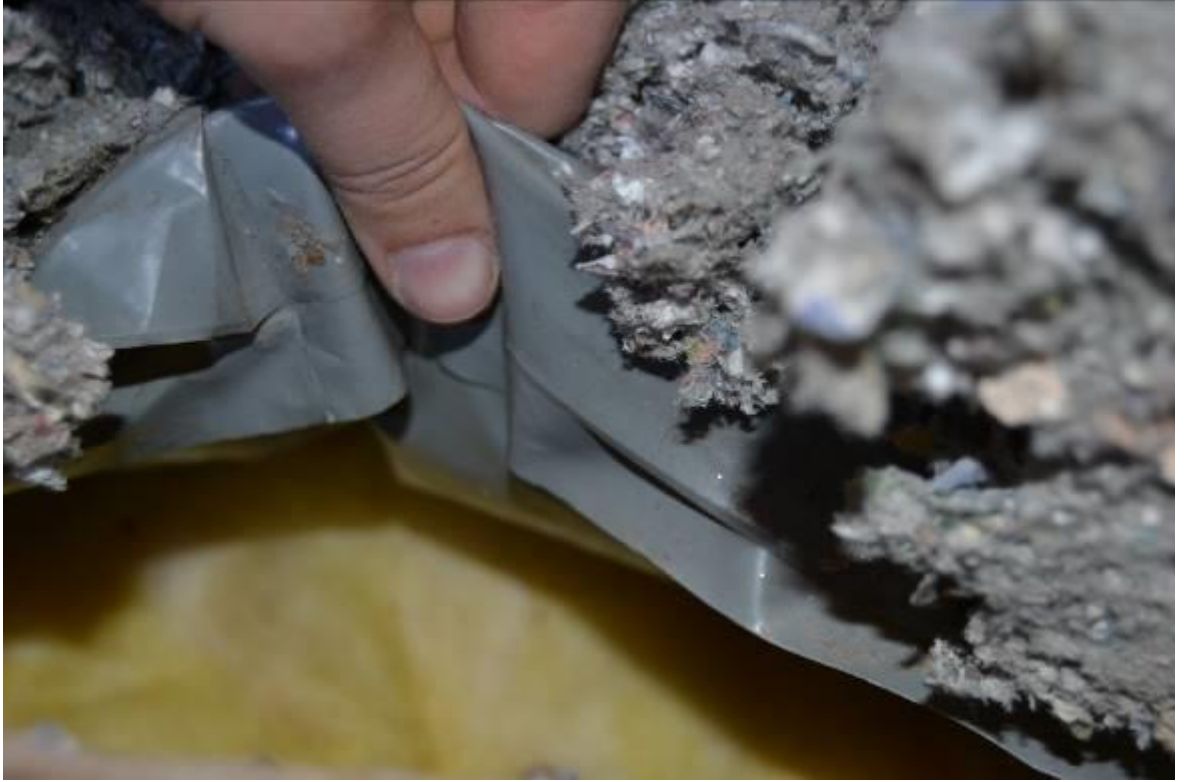
Kuvio 12 Yläpohjan eristeitä

Lähivuosina on pohjoispuolen, yhdyskäytävän länsipuolen matalakattoiseen osaan lisätty ekovillaeristettä. Eriste on lisätty muovin päälle, joka on nykyisen ekovillan ja entisen mineraalivillaeristeen välissä. (Kuva 12) Mineraalivillaa on katonlappeen keskikohdalla noin 30 cm, jonka päällä on ekovillaa noin 20 cm. Räystäälle päin mentäessä tuuletusväli pienenee, muttei alle 100 millimetrin, joka on tuuletusraon minimikorkeus. Jään muodostuminen katolle ei siis johdu ainakaan liian pienestä eristekerroksesta, tai riittämättömästä tuuletuksesta. Yläpohjassa voi olla lämpövuotoja, jotka johtuvat siitä ettei yläpohjan ilmansulku ole tiivis. Toinen vaihtoehto on, että lämmityskaapelit sulattavat jään katolle, ja muodostavat jääpaanteita räystäälle. Yläpohjan rakenne ei ole toimiva, koska eristeitä on muovien välissä eikä märkätilassa ole höyrynsulkua. (Kuva 13)
