# **RINTAMAMIESTALON ONGELMAKOHTIEN KORJAUSSUUNNITELMA**

Maija Päivärinta  
Opinnäytetyö  
Kevät 2014  
Rakennustekniikan koulutusohjelma  
Oulun seudun ammattikorkeakoulu

Pappilankatu 23, Kannus

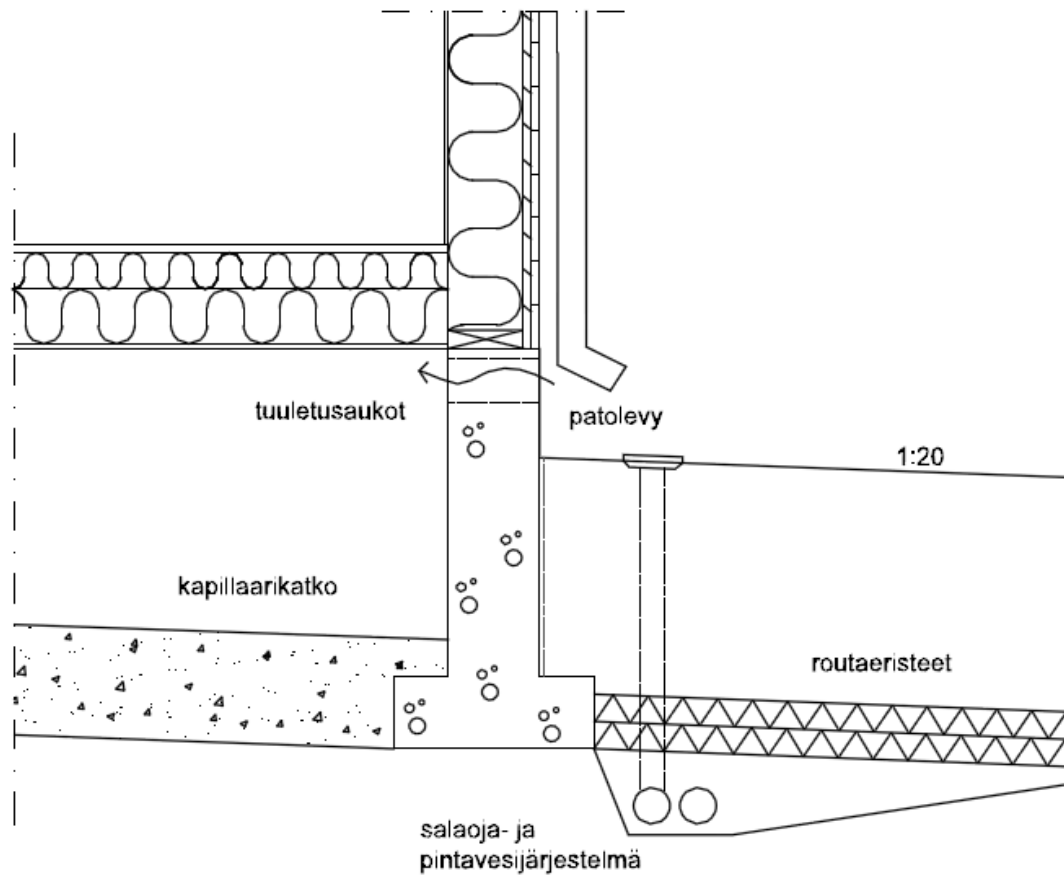
*KUVA 10. Alapohjan korjaussuunnitelman periaatekuva*

Rakennuksen tuulettuva alapohja ei toimi ja alapohjan rakenteissa on pahoja kosteusvaurioita. (Kuva 6.) Ryömintätilan pohjassa on painaumia, joihin vesisateella kerääntyy vettä lammikoiksi. Ryömintätilan liiallinen kosteus on lahottanut pystypuut ja kipsilevyjen tukilaudat. Osassa lautoja esiintyy myös sienikasvustoa. (Kuva 7.) Kipsilevyt ovat pehmeitä ja niiden pintapaperi repsottaa. Kosteus on noussut alemmaa kannatinpalkkia pitkin noin 40 mm. (Kuva 8.)

Tuuletusaukkoja on vain kahdella sivulla: kummallakin sivulla kaksi kappaletta. Koska tuuletusaukkoja on niin vähän, ryömintätila ei pääse tuulettumaan ja alapohjan kosteuspiitoisuus nousee ja aiheuttaa kosteusvaurioita.

Ryömintätilasta poistetaan ylimääräinen maa-aines ja pinta muotoillaan siten, että se viettää keskeltä ulospäin. Tuuletuksellaan maaperästä haihtuvan veden määrään voidaan vaikuttaa maanpinnan kosteuseristyksellä.

Kosteuseristyksenä toimii 200 mm kevytsorakerros. Maapohjaa ei saa peittää muovilla. Tällöin maaperästä nouseva kosteus ei pääse haihtumaan vaan tiivistyy muovin alle. (10, s. 39; 12, s.8; 13, s.21.)

Rakennusta ympäröivä maanpinta muotoillaan 3 metrin etäisyydeltä rakennuksesta pois päin vietäväksi kaltevuudella 1:20. Tällöin maahan satava vesi saadaan johdettua tontin reunoilla oleviin avo-ojiin. Maanpintaa lasketaan alkuperäisestä tasosta sen, verran, että vähintään 300 mm määräys täyttyy. (14, s.3.)

Ulkopuolisen maan ja perusmuurin väliin asennetaan nystyräpintainen perusmuurilevy. Ne estävät maakosteuden ja pintavesien vaikutukset perusmuuriin, sillä perusmuurilevyn ja perusmuurin väliin jää ilmaväli. Perustuksen viereen päässyt vesi valuu levyä pitkin alas alaosan vedeneristyksenä olevan bitumikermin päälle ja siitä salaojitukseen. Lumien sulamisesta tai rankkasateista johtuva perustuksiin hetkellisesti kerääntyvä vajoveden pinnan noustessa vesi pääsee levyn alareunasta nousemaan perustuksiin. Tämän vuoksi antura ja perusmuurin alaosa suojataan riittävän korkealle anturan pinnasta ylöspäin. Tuulettuvan alapohjan korjaustoimenpiteet on kerätty kuvaan 10. (16, s. 8.)

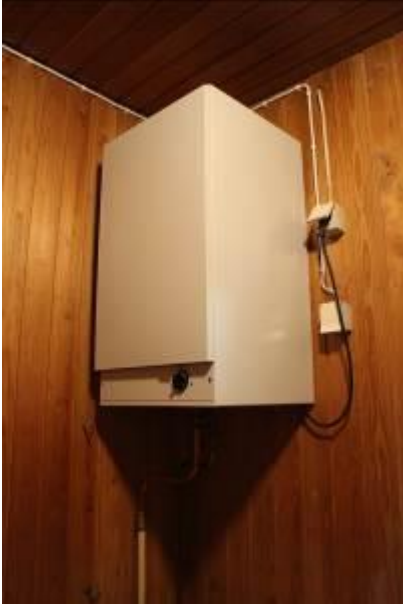
*KUVA 12. Lämminvesivaraaja*

Talon märkätilat on sijoitettu 1970-luvulla rakennettuun lisäsiipeen. Pesuhuoneeseen ja saunaan ei ole tehty remonttia lainkaan. (Kuva 11) Pesuhuoneessa on suihku, lämminvesivaraaja (Kuva 12), vesipata ja vesiletku. Saunassa on heiluvat lauteet ja vanha mutta toimiva puukiuas.

Märkätilojen remontointi aloitetaan purkamisella. Ensin puretaan saunan lauteet, kiuas, vesipata, lämminvesivaraaja ja suihku. Seuraavaksi puretaan kattojen ja seinien paneloinnit. Paneelien ja eristeen välissä olevat foliopahvit poistetaan pesuhuoneesta. Saunasta pahvia ei tarvitse poistaa, ellei se rikkoudu paneelien irrottamisen yhteydessä. Laatoitus piikataan pois sekä pesuhuoneesta että saunasta. Lopuksi kiukaan ja vesipadan takana olevan piipun rispaantunut maali rapataan pois.

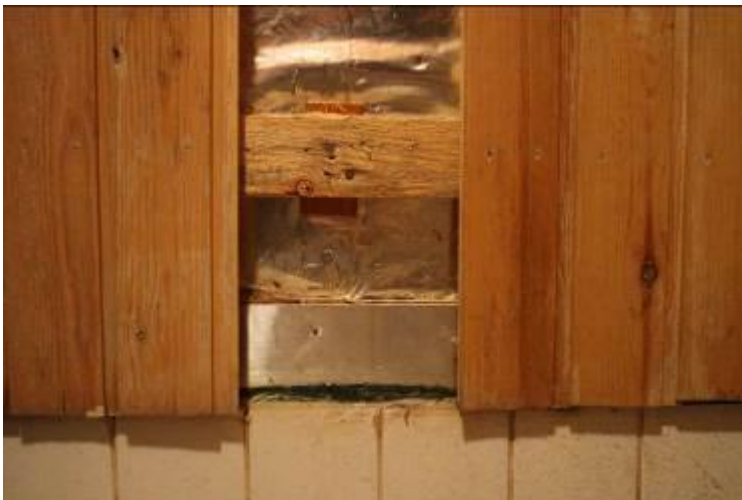
*KUVA 13. Pesuhuoneen seinä paneelien takaa*

Lattia on valettua betonia, jonka päällä on lattiialaatta. Lattialämmitystä ei ole. Saunassa ja pesutilassa on omat lattiakaivonsa, ja lattian kallistukset toimivat. Seinissä on tummunut pystypanelointi, joka on ovien kohdalta ja suihkun alta harmaantunut. Paneelin alla olevat puurakenteet ovat kuitenkin hyväkuntoisia. (Kuva 13.) Tulisijojen kohdalla oleva betoniseinä on maalattu kalkkimaalilla, joka repsottaa pahasti. (Kuva 14.)
