Sanni Vuorisalo

Yksityisasunnon seinämaalausten konservointi Geelipuhdistuksen testaus liimamaalipinnalle

Opinnäytetyö

8.5.2014

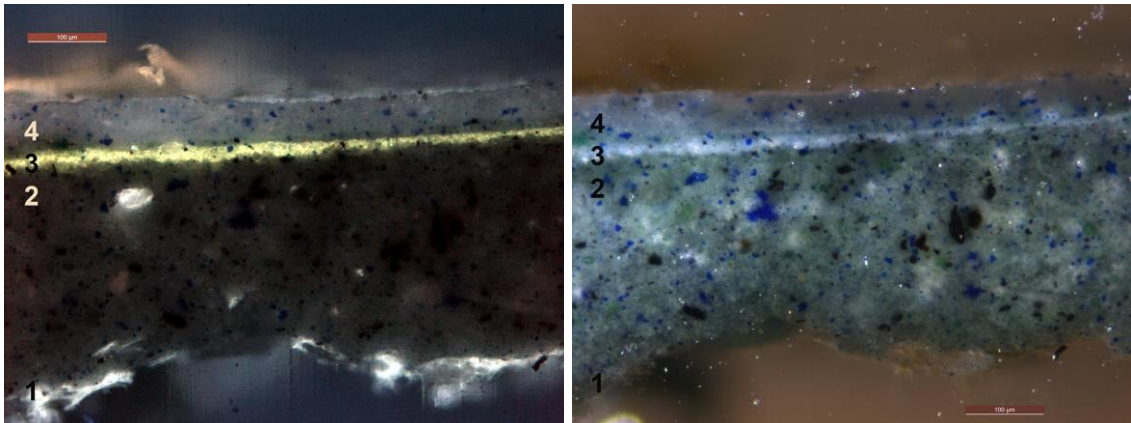
sen kerroksen pinnalla fluoresoi vaaleana ohut kerros. Tämä kerros viittaa tapettiliimaan. Alimman maalikerroksen (2) ja pohjalaastin (1) rajapinta fluoresoi vaalean kirkkaana. Kerros on eristysliimaus tai pohjustus, joka on tehty eläinliimalla. Pohjustuksena käytetty ohut liimaliuos estää maalausvaiheessa maalin kosteuden imeytymistä huokoiseen kuivaan laastiin ja tasaa pohjan imukykyä (Pietarila 2004, 23).

Kuvassa 5 on sama näyte näkyvässä valossa. Koristemaalausviivat on maalattu seinän pohjaväriin päälle. Alin maalikerros (2) on pohjaväri, jonka alta pohjalaasti (1) on irronnut kuljetuksessa. Laastin paikka on kuitenkin numeroitu näytteeseen. Näytteessä näkyy, että pohjaväriin päällä on ohut vaalea kerros (3) ja päällimmäisenä läpikuultava ja vähäpigmenttinen vaalean viivan kerros (4).

Kuva 4. Vaalea kivenmukailuviiva (UV) 100x

Kuva 5. Vaalea kivenmukailuviiva (VIS) 100x

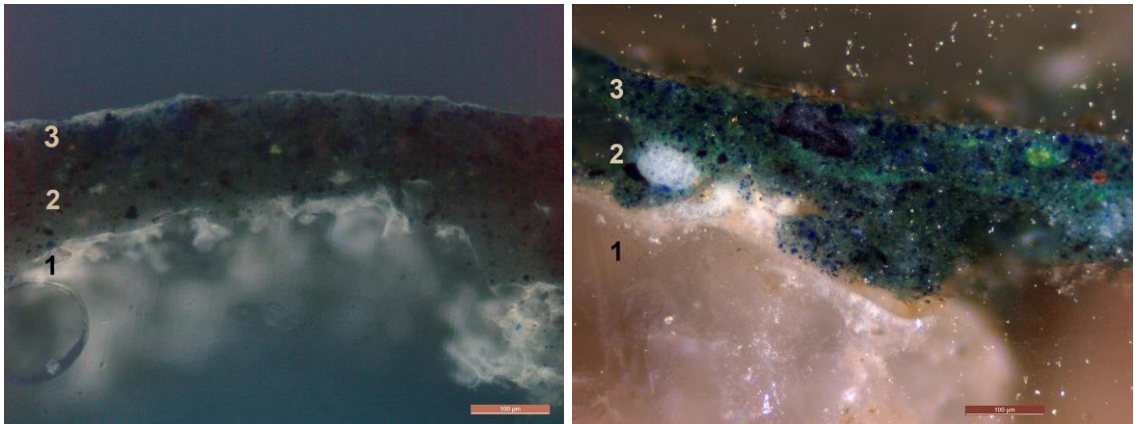
Kuvassa 6 on tummansininen reunakehys UV-valossa. Näytteessä näkyy sama pohjustuksen fluoresointi laastin (1) ja maalikerroksen (2) välissä kuin kuvassa 4. Maalikerroksen päällä fluoresoi myös hyvin ohut tapettiliimakerros vaalean kirkkaana.

Kuvassa 7 on poikkileikkausnäyte samalta alueelta näkyvässä valossa. Tumman reunakehysten maalikerros (2) on tummempi kuin seinän keskialueiden pohjaväri (ks. kuva 2). Maalikerroksissa (2 ja 3) on samoja pigmenttejä kuin muissakin näytteissä. Pigmenttiä on kuitenkin enemmän suhteessa liituun, jolloin nähtävä maalipinta on tummempi. Näytteessä säilyi vain osittain laastikerros (1).

Kuva 6. Tumma reunakehys (UV) 100x

Kuva 7. Tumma reunakehys (VIS) 100x

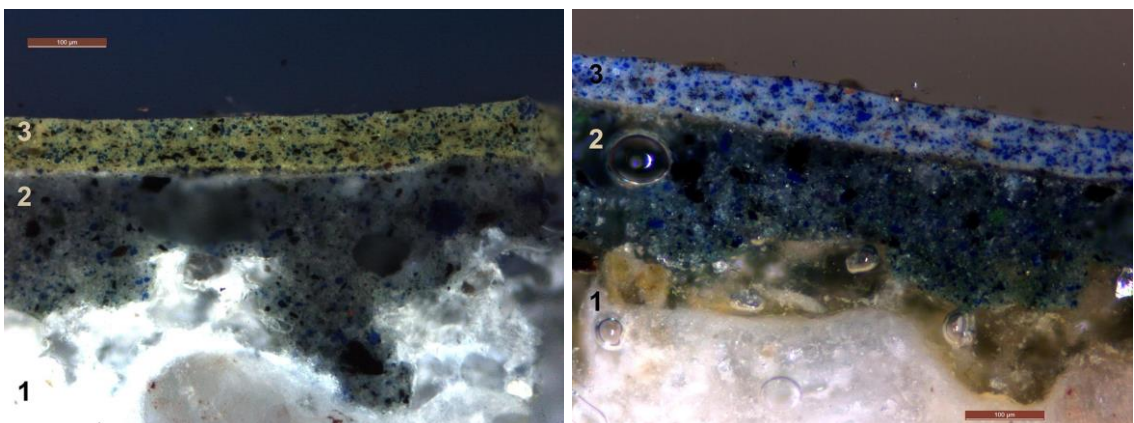
Tumman reunakehyksen alareunan päällemaalaus ultraviolettikuvassa 8 päällemaalaus näkyy ylimmän kerroksen (3) keltaisena fluoresointina. Tämä on tuntematon sideaine, joka on selkeästi jotain muuta kuin alkuperäinen liimamaali. Päällemaalauksen (3) ja liimamaalin (2) välissä fluoresoi kirkkaana ohut tapettiliima. Kuvassa fluoresoi kirkkaana myös liimamaalin (2) ja laastin (1) välillä pohjustusliimaus.

Kuvassa 9 on sama näyte normaalivalossa, josta näkyy, että päällimmäinen maalikerros (3) on koostumukseltaan eri kuin alkuperäinen liimamaalikerros (2). Tässä näytteessä on säilynyt myös pohjalaasti (1).

Kuva 8. Tumman reunakehyksen alareunan päällemaalaus (UV) 100x

Kuva 9. Tumman reunakehyksen alareunan päällemaalaus (VIS) 100x

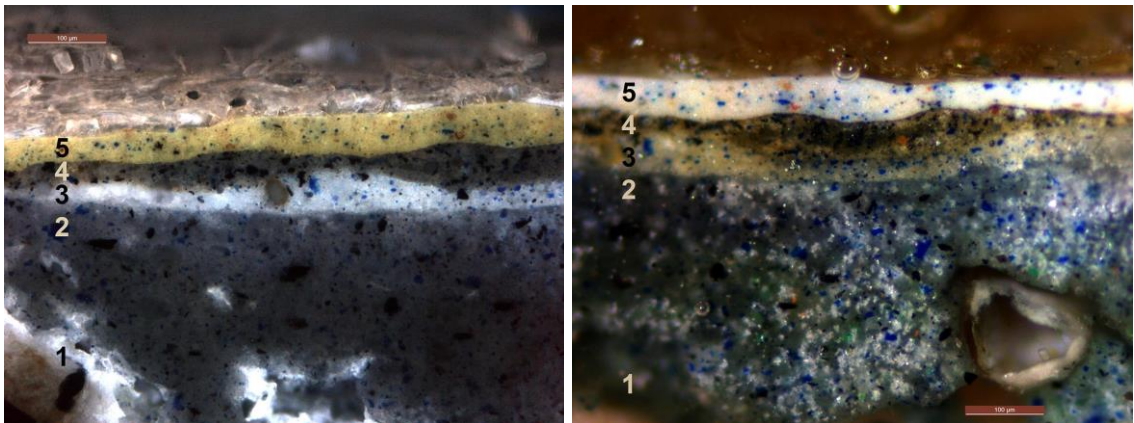
Ultraviolettifluoresenssikuvassa 10 on toinen näyte reunakehyksen alareunan päällemaalatulta alueelta. Kuvasta näkyy, että päällemaalauskerros (5) fluoresoi kuten kuvassa 8. Kerros 3 fluoresoi kirkkaana kuten pohjustus laastin (1) ja liimamaalin (2) välissä. Näytteessä kiinnostavaa on myös pohjustuksen kaltainen kirkas fluoresointi päällemaalauskerroksen (5) päällä.

Näkyvässä valossa kuvassa 11 voidaan nähdä, että näytteen päällä ovat jäljellä tapetti ja liimakerrokset ylimmän kerroksen (5) päällä. Näytteessä on myös kaksi maalikerrosta liimamaalin (2) ja päällemaalausmaalikerroksen (5) välissä. Päällemaalauskerroksessa (5) on vähemmän pigmenttipartikkeleita kuin edellisessä näytteessä kuvassa 9. Kerrokset 3 ja 4 ovat tunnistamattomia, eikä sellaisia nähdä muissa näytteissä. Kerrokset liittyvät mahdollisesti päällemaalaukseen, kun sen oikeaa sävyä on haettu.

Kuva 10. Tumman reunakehyksen päällemaalaukseen, tapetti ja liima (UV) 100x

Kuva 11. Tumman reunakehyksen päällemaalaukseen, tapetti ja liima (VIS) 100x

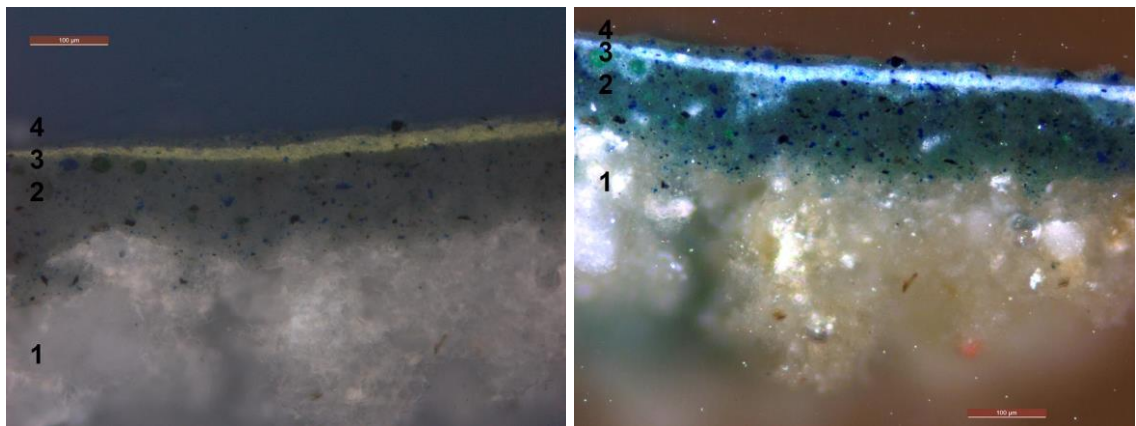
Ultraviolettikuvassa 12 on näyte suurehkosta päällemaalauksesta keittiön oven vasemmalta puolelta. Päällemaalauksessa on käytetty liimamaalia. Alimman (2) ja päällimmäisen (4) kerroksen välissä näkyy keltaisena fluoresoiva kerros (3). Alimman kerroksen (2) ja laastin (1) välissä fluoresoi pohjustusliima laajasti kirkkaan vaaleana.

Näkyvässä valossa kuvan 13 näytteen alin maalikerros (2) vaikuttaa samalta kuin pohjaväri esimerkiksi vaalean kivenmukailuviivan näytteessä kuvassa 5. Keskimäinen kerros (3) on hyvin vaalea ja ohut, eikä siinä näy paljon pigmenttipartikkeleita. Ylin kerros (4) on pinnassa näkyvä päällemaalaukseen, joka on rakenteeltaan hyvin samanlainen kuin pohjakerros, mutta hyvin ohut.

Kuva 12. Päällemaalaus (UV) 100x

Kuva 13. Päällemaalaus (VIS) 100x

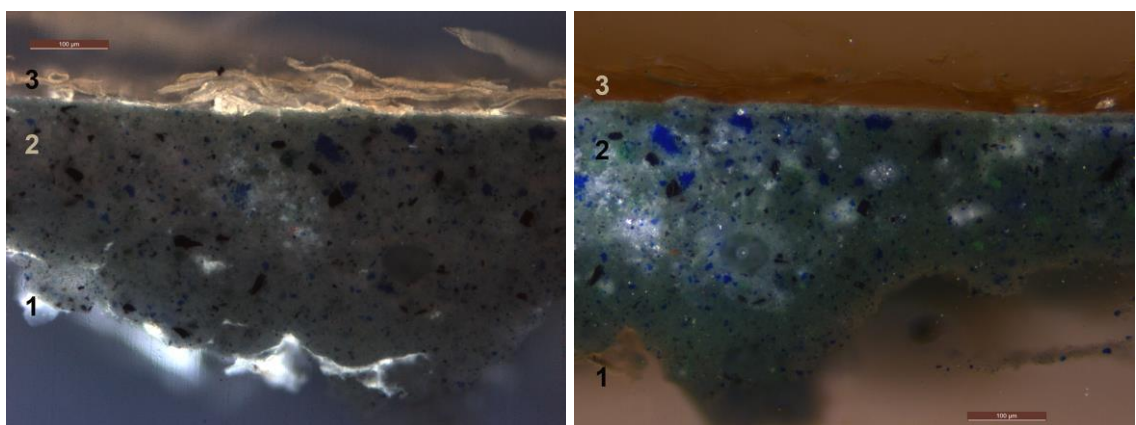
Pohjavärin ultraviolettikuvassa 14 fluoresoi kirkkaana ohut pohjustusliimaus laastin (1) ja maalikerroksen (2) välissä. Näytteestä on kuljetuksen aikana irronnut laastikerros, mutta näyte on muuten säilynyt kokonaisena. Tapetin (3) ja maalikerroksen (2) välissä fluoresoi kirkkaana ja vaaleana tapettiliima. Tässä näytteessä tapettiliiman fluoresointi näkyy selvimmin.

Kuvan 15 poikkileikkauksessa näkyy seinämaalauksen pohjaväri (2) näkyvässä valossa sekä tapetin (3) alla tapettiliimakerros. Maalikerros (2) vastaa pohjaväriä kuvassa 5. Tässä näytteessä näkyvät selvästi kirkkaan siniset ultramariinipigmenttipartikkelit.

Kuva 14. Pohjaväri; tapetti ja liisteri (UV) 100x

Kuva 15. Pohjaväri; tapetti ja liisteri (VIS) 100x

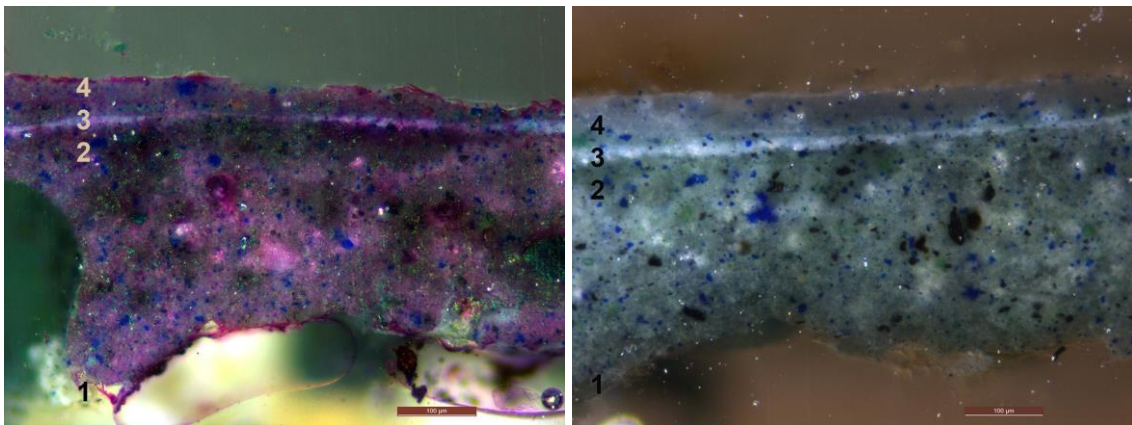
Kuvassa 16 näkyy vaalean kivenmukailuviivan näyte, joka vaikuttaa värjäytyneen kauttaaltaan eriasteisen pinkiksi. Voimakkaasti on värjäytynyt laastin (1) ja maalikerroksen (2) välissä ohut materiaali, joka on jo UV-kuvassa 4 havaittu pohjustusliimaus. Alin pohjavärikerros (2), vaalea ohut kerros (3) ja ylin kerros (4) ovat tasaisesti ja haaleasti värjäytyneet. Päällimmäisenä pintakerroksen rajalla on jonkin verran voimakkaammin värjäytynyt ohut ja katkonainen kerros. Värjäytyminen pinkiksi viittaa tapetti-liiman olevan proteiiniliimaa.

Kuva 16. Vaalean kivenmukailuviivan poikkileikkauksen Fuschin S -värjäys 100x

Kuva 17. Vaalean kivenmukailuviiva (VIS) 100x

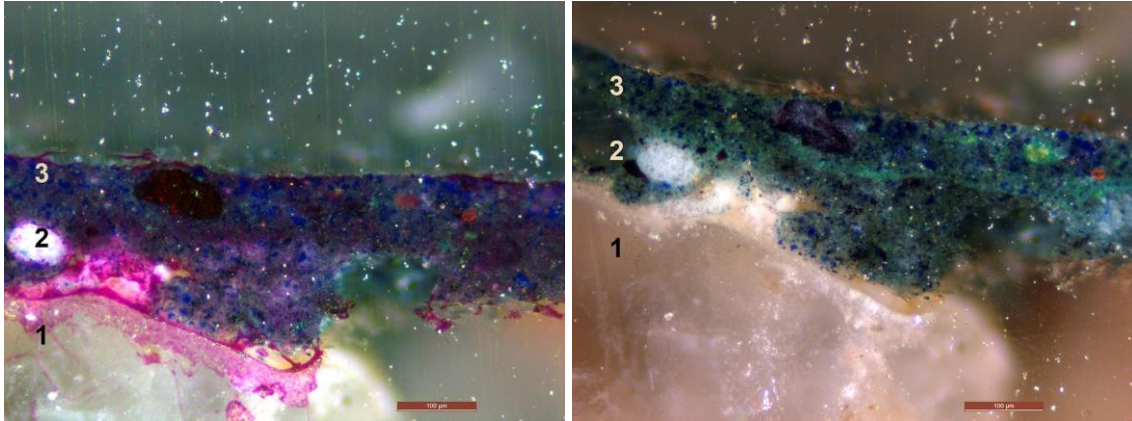
Tumman reunakehyksen näytteessä (kuva 18) värjäytyivät myös hieman maalikerrokset. Vahvimmin pinkiksi värjäytyi laastin (1) ja alimman maalikerroksen (2) välinen ohut alue. Haaleasti värjäytyivät ensimmäinen maalikerros (2) ja tumma ylin kerros (3). Ylimmän kerroksen pinnalla on värjäytynyt ohut katkonainen tapettiliimakarros. Maalikerrosten värjäytymistä on hieman hankala tulkita, sillä kerrokset ovat tummempia ja niissä on enemmän pigmenttipartikkeleja kuin esimerkiksi edellisessä näytteessä kuvassa 16.

Kuva 18. Tumman reunakehyksen Fuschin S -värjäys 100x

Kuva 19. Tumma reunakehys (VIS) 100x

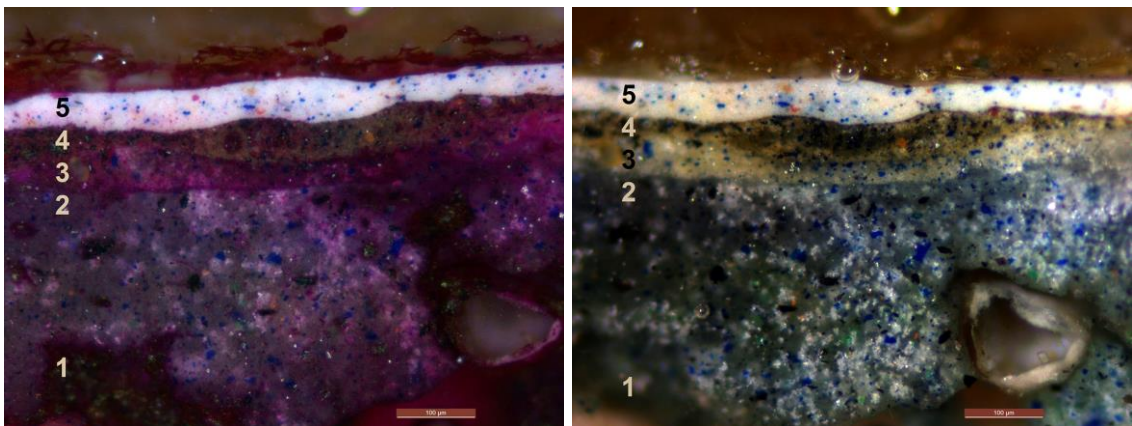
Tumman reunakehyksen päällemaalausnäytteessä (kuva 20) värjäytyi alin kerros (2) kauttaaltaan haaleasti kuten edellisissä värjäyksissä. Toinen kerros (3) on vahvemman pinkiksi värjäytynyt ja kolmas kerros (4) on osittain värjäytynyt ja vaikea tulkitella, sillä se on melko tumma. Päällimmäisessä kerroksessa (5) on selkeästi eri sideaine kuin kolmessa alemmassa kerroksessa, eikä se ole värjäytynyt. Päällimmäisen kerroksen päällä on tapettia ja se värjäytyi. Tapettikerros on värjäytynyt, koska liimauksessa käytetty proteiiniliima on imeytynyt tapetin kuituihin.

Kuva 20. Tumman reunakehyksen päällemaalaus, tapetti ja liima Fuschin S -värjäys 100x

Kuva 21. Tumman reunakehyksen päällemaalaus, tapetti ja liima (VIS) 100x

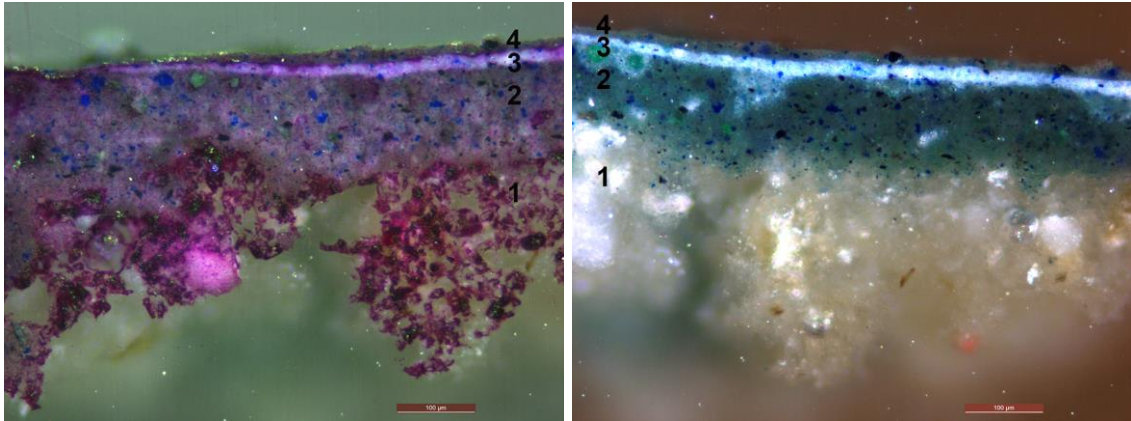
Liimamaalin päällemaalausnäytteessä (kuva 22) maalikerrokset värjäytyivät haalean tasaisesti kauttaaltaan. Tästä voidaan päätellä, että päällemaalaus (3) on tehty myös liimamaalilla. Näytteessä maalikerrokset ovat irronneet laastipohjastaan (1), mutta niiden rajapinnalla on voimakasta värjäytymistä. Värjäytyminen johtuu eläinliimalla tehdystä pohjustuksesta, kuten nähdään kuvissa 16 ja 18.

Kuva 22. Päällemaalauksen Fuschin S -värjäys 100x

Kuva 23. Päällemaalaus (VIS) 100x

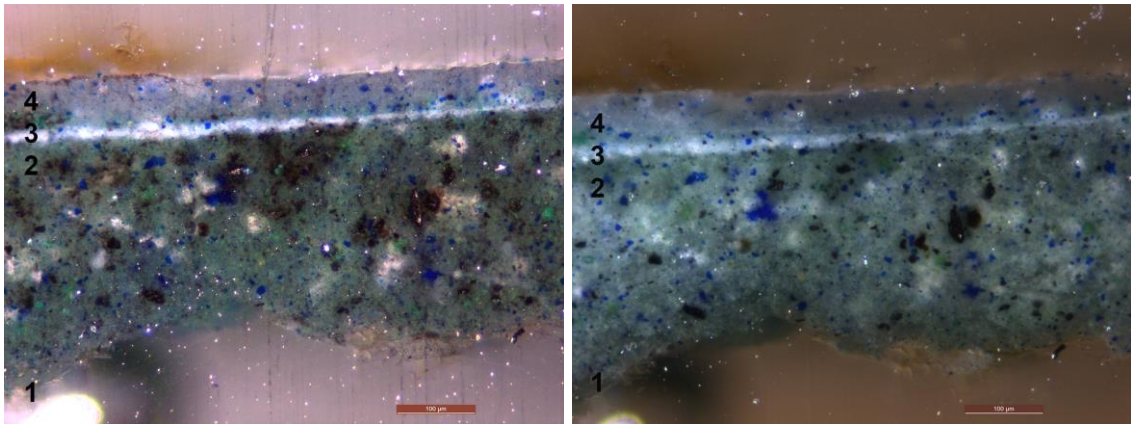
Vaalean kivenmukailuviivan (kuva 24) Sudan Black -värjäys tehtiin referenssiksi, sillä saman alueen näyte värjäytyi Fuschin S -reagenssilla tasaisesti (kuva 16). Tässä öljyvärijäyksessä näkyy, miten väri on mahdollisesti vain jäänyt huokoiseen pintaan eikä värjännyt koko maalikerrosta tasaisesti. Kun värjäystä verrataan poikkileikkauskuvaan 25 ennen värjäystä, voidaan havaita, ettei näytteen väri ole muuttunut kuin paikallisesti tummemmaksi.

Kuva 24. Vaalean kivenmukailuviivan Sudan Black -värjäys 100x

Kuva 25. Vaalea kivenmukailuviiva (VIS) 100x

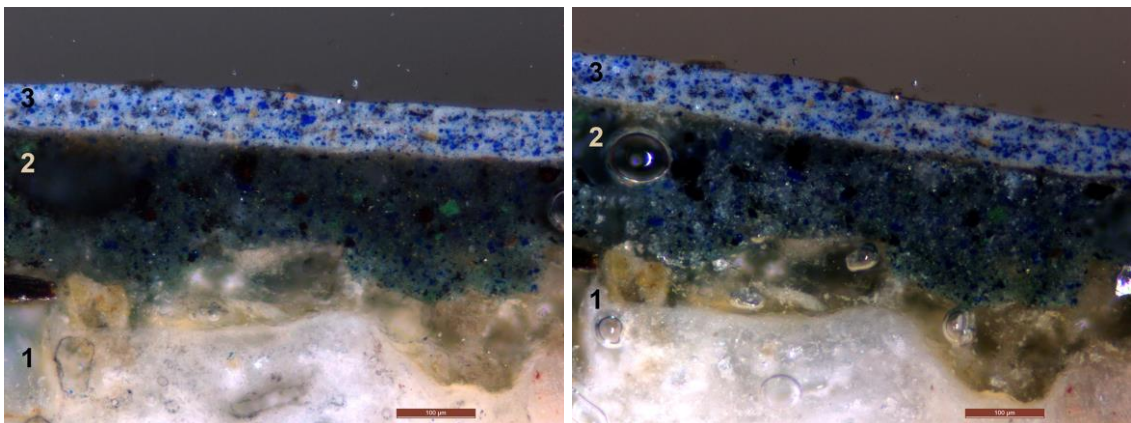
Tumman alareunan (kuva 26) kumpikaan maalikerros ei värjäytynyt. Päällemaalauskerros (3) ei värjäytynyt myöskään Fuschin S -värjäyksessä (kuva 20).

Kuva 26. Tumman reunakehyksen päällemaalauksen Sudan Black -värjäys 100x

Kuva 27. Tumman reunakehyksen päällemaalaus (VIS) 100x

Tumman reunakehyksen tuntematon päällemaalaukerros ei värjäytynyt proteiini- eikä öljysideainevärjyksissä (kuvat 20 ja 26). Kerroksen kellertävästä fluoresoinnista ei pystytty päättämään sideainetta. Tämän maalikerroksen koostumus on kuitenkin selvästi erilainen, kuin alkuperäisten liimamaalikerrosten. Päällemaalauksen sideainetta ei näillä testeillä pystytä määrittelemään. Tieto sideaineesta ei kuitenkaan ole työn kannalta oleellista, sillä maalikerrosta ei aiota poistaa eikä se irtoa pohjasta. Se ei häiritse seinäpinnan visuaalista kokonaisuutta liikaa, ja poistamiselle ei näin ole syytä.

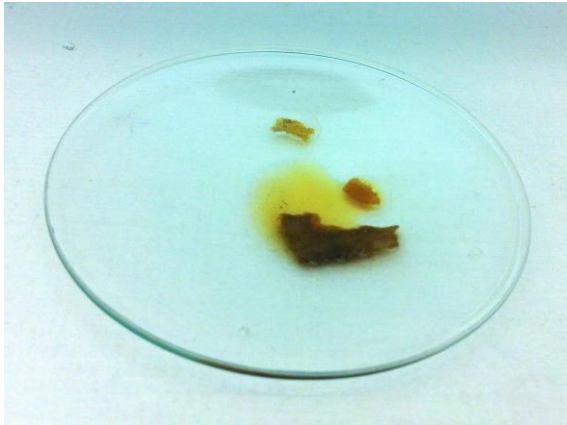
Kuva 28. Kaliumjodidi-testi tapetinpalalle

Tärkkelystesti tehtiin maalipinnalta irrotetulle tapetinpalalle. Tippa vettä laitettiin näytteen päälle minuuteiksi ennen reagenssin lisäystä. Kaliumjodidi ei kuitenkaan reagoinut näytteen kanssa ja liuos pysyi kellertävänä. Tulos oli negatiivinen, ja testin mukaan tapetin liimauksessa ei ole käytetty tärkkelysliisteriä. (Kuva 28.)

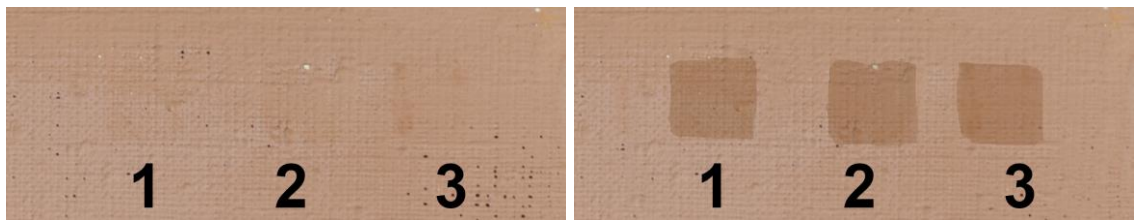
Alustava testaus materiaaliesimerkkisellä tehtiin sivelemällä pienellä siveltimellä suoraan pintaan molempien aineiden kaikki pitoisuudet. Klucel G tummensi maalipintaa hyvin vähän eikä aiheuttanut pinnanmuutoksia. Paraloid B-72:n kaikki pitoisuudet tummensivat pintaa huomattavasti. Alustavan testin perusteella päätettiin testata Klucel G:tä kiinnitykseen 0,5- ja 1-prosenttisina liuoksina konservointikohteen seinämaalaukselle. Laimeinta 0,25-prosenttisen liuoksen testauksesta konsolidointiin käsitellään luvussa 4.4, se on kiinnitykseen jo lähtökohtaisesti liian heikko liuos. Pintaa tummentava Para-

loid B-72 ei sovellu käytettäväksi kohteessa. Sivelytestit on esitettyinä kuvissa 36 ja 37, ja numerointi 1-3 on laimeimmasta vahvimpaan liukseen.

Kuva 36. Klucel G sively

Kuva 37. Paraloid B-72 sively
