Laserkeilauksen käyttö senkan kunnan seurannassa

Outokumpu Tornio, Terässulatto

Sähköautomaation opinnäytetyö

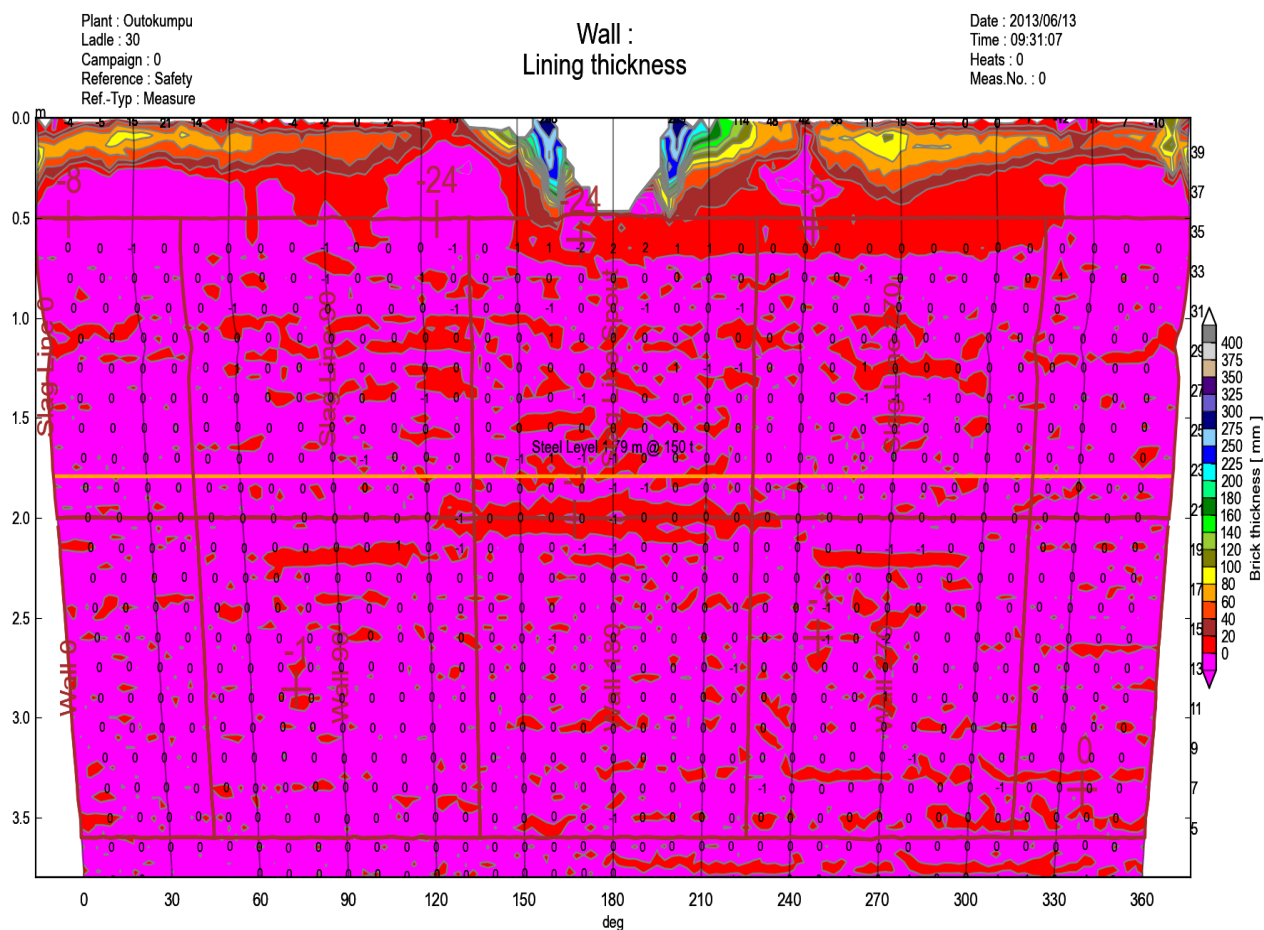
Kuva 3. WallPlot-kuva: senkka pelkillä eristyskivillä

Kuvassa 3 näkyy koko senkan seinä levitettyinä. Kuvassa olevat numerot kertovat mittauksen poikkeaman millimetreissä senkan piirustuksista otettuihin tietoihin. Piirustuksen voidaan todeta olevan hyvin lähellä mitattua tulosta, sillä suurin osa poikkeamasta on 0 mm, kuitenkin mukana on muutamia 1 mm:n poikkeamia ja ainakin yksi 2 mm:n poikkeama. Eristys kivillä kuvaamisen tarkoitus oli selvittää, onko senkkaa ympäröivä teräsmantteliverkko venynyt lämmön ja senkan nostojen seurauksena. Oli olemassa mahdollisuus, ettei mittaustuloksista ole hyötyä, kun mantteli oli venynyt tai muuttanut hieman muotoaan, joka vaikuttaa koko valmiin senkankin muotoon. Jos tällaisia muuttujia ei oteta huomioon, eivät mittaukset anna luotettavaa tietoa. Jokaisessa mittauksessa on käytetty senkkaa numero 30, ja mittaustulokset käsiteltiin sulien lukumäärän mukaan pienimmästä suurimpaan. Joka sulanumeroa käsiteltäessä käytiin kuvatyypit samassa järjestyksessä. (Jakubowski, haastattelu 13.6.2013.)

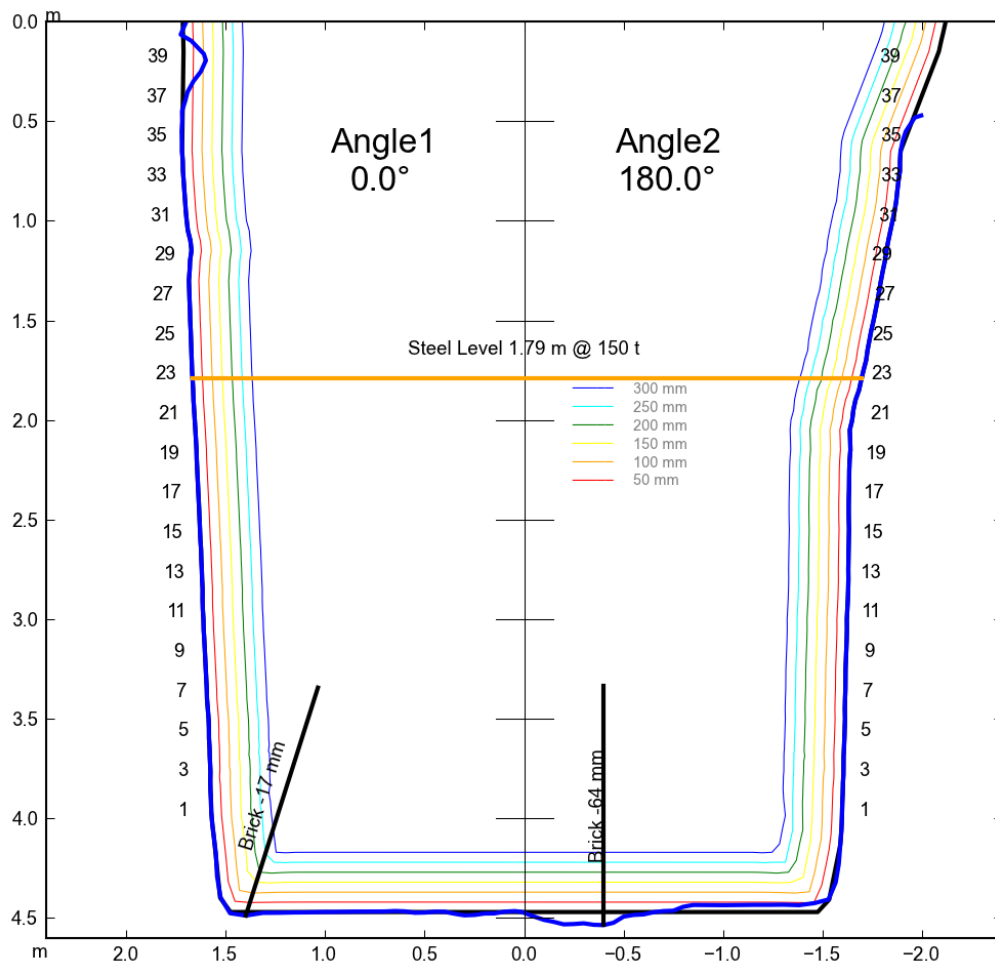
Kuva 4. SctPlot-kuva: 0 - 180 asteen kulmassa eristyskivillä

Toinen mittaustulos on edelleen eristyskivillä olevasta senkasta. Kuvassa 4 on senkka piirretty 0 - 180 asteen kulmassa läpileikkaussivusta. Sininen paksu viiva kuvaa mitat-

tua tulosta. Senkan musta äärioviiva kuvastaa piirustuksen antamia mittoja senkasta. Sen jälkeiset eriväriset ohuemmat viivat senkan sisäpuolella kuvaavat tiilen paksuutta. Jokaisen viivan väli on 10 mm. Kuvasta näkyy hyvin, kuinka senkan kaatonokan puoleinen kylki on viisteessä. Tämä oli pieni ongelma, sillä muut tehtaat käyttävät ilmeisesti sylinterimäisempiä senkkoja, joten laitteen ohjelmistoon piti tehdä suurehkoja muutoksia, jotta laite ymmärsi senkan oikean muodon. (Jakubowski, keskustelu 13.6.2013.)

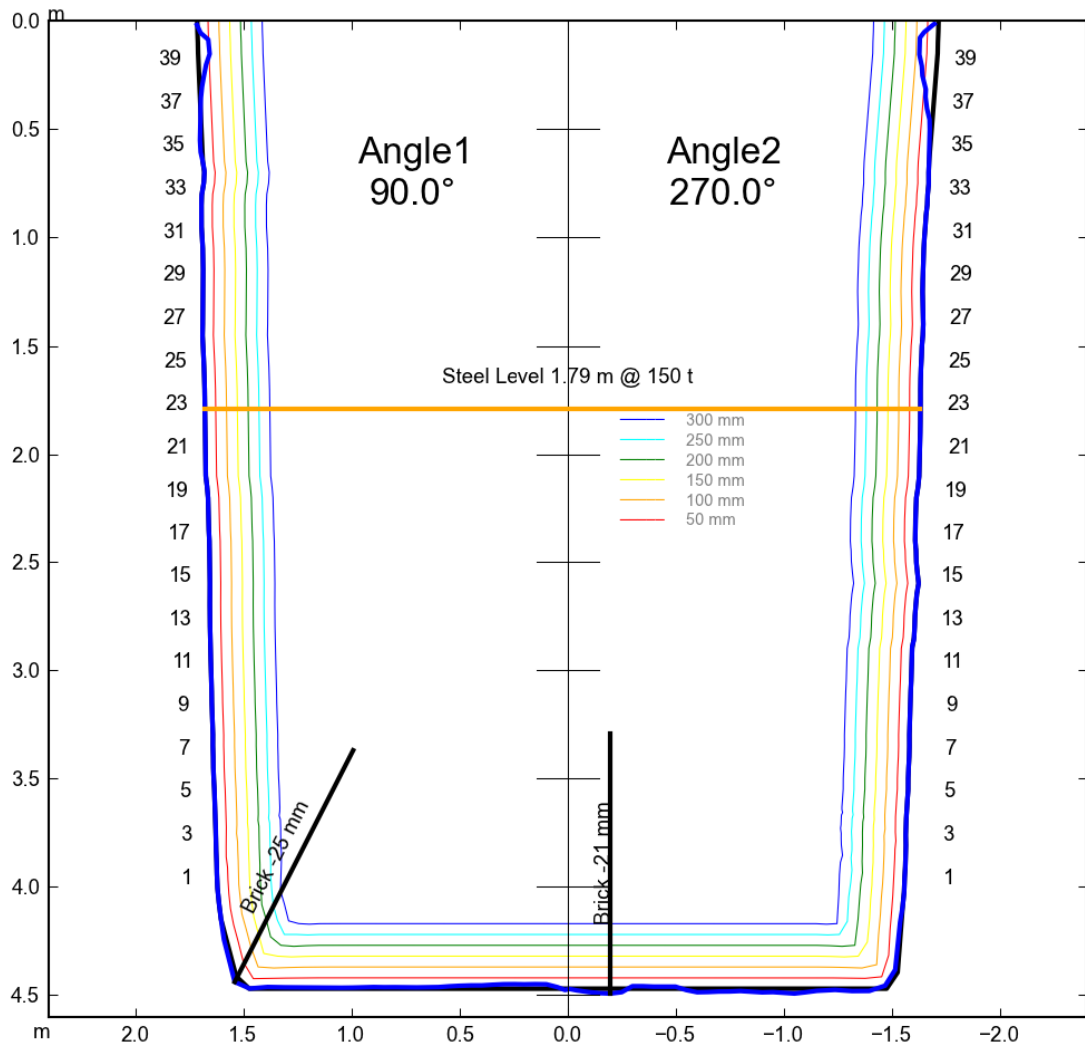
Kuva 5. SctPlot-kuva: 90 - 270 asteen kulmassa eristyskivillä

Myös kolmas kuva on eristyskivillä olevasta senkasta. Kuva 5 on hyvin samankaltainen kuin kuva 4. Kuvassa 5 asteet vain ovat 90 - 270, joten näkymä on hieman erilainen. Tästä kulmasta ei senkan kaatonokka ole näkyvissä.

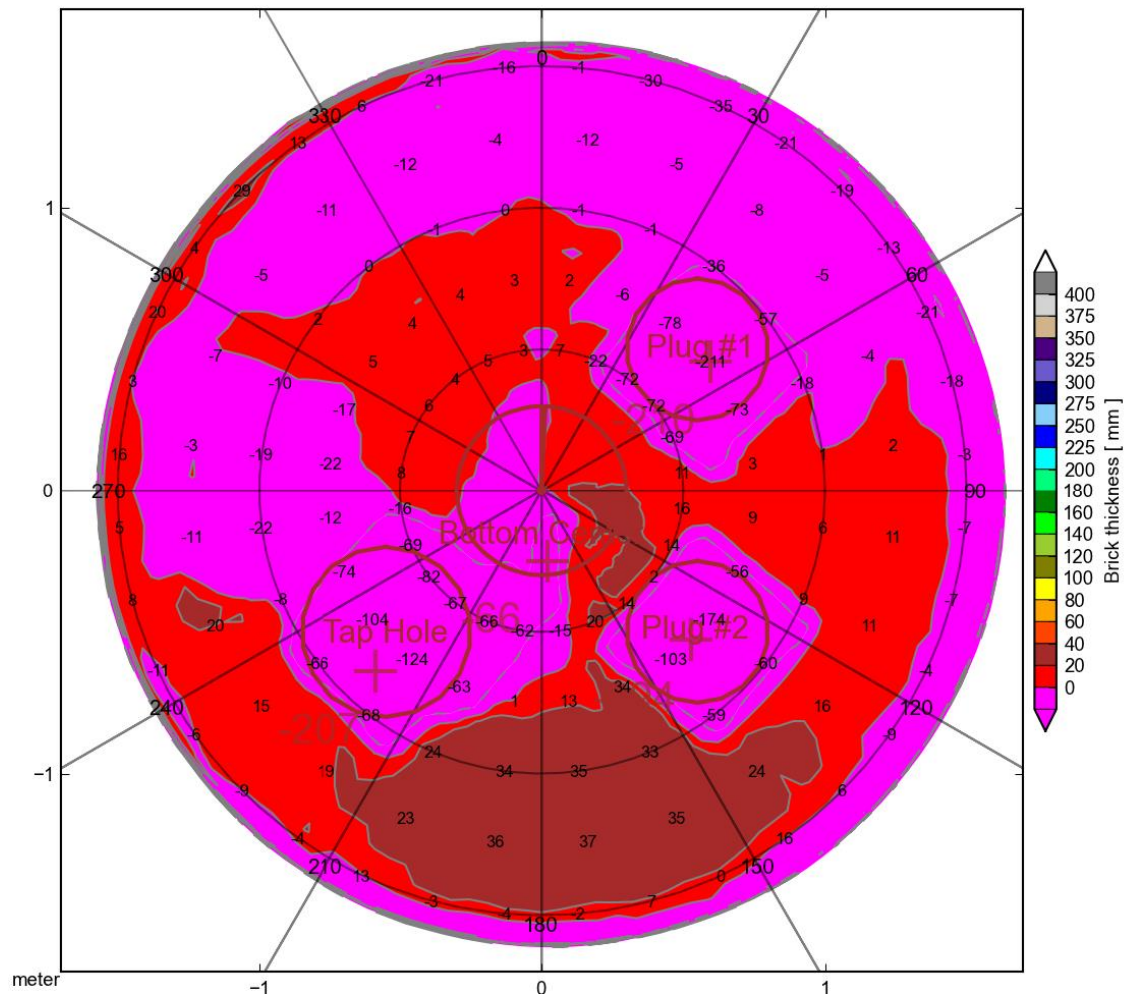
Kuva 6. BottPlot-kuva eristyskivillä

Kuva 6 on sekin eristyskivillä olevasta senkasta. Kuvassa 6 näkyy senkan pohja ylhäältä katsottaen. Senkoilla ei ole ollut tapana puhkeilla pohjasta, mutta myös tämä kuva päätettiin ottaa mukaan havainnollistamaan skollaantumisongelmaa. Valitsin samat kuvat jokaisesta mittauksesta, sillä ne ovat mielestäni parhaiten havainnoivat. Ohjelmalla on mahdollista tehdä senkasta myös 3D-kuva, jota voi tarkastella eri kulmista ja etäisyyksistä. Tästä kolmiulotteisesta mallista on vielä mahdollista saada erilaisia läpileikkauksia, mutta niillä kuvilla olisi hyvin vaikea havainnollistaa mittaustuloksia. Lisäksi tietokoneeni teho ei riittänyt kuvien muuttamiseen PNP:hen, tai muihin formaatteihin, joiden tarkastelu ei vaadi Minteq Oy:n ohjelmaa ja siihen lisenssiä. Mittaustuloksiksi valitsin sellaiset kuvat, joissa kulumisen huomaa. Ei ollut järkevää laittaa 50 mittauksen kaikkia kuvia käsiteltäväksi, vaan valita sellainen joukko, jolla asian saa parhaiten esitettyä.
