Opinnäytetyö (AMK)

Rakennustekniikan koulutusohjelma

Juuso Heinonen

RAKENNUSTEN VUOTOTURVALLISUUS

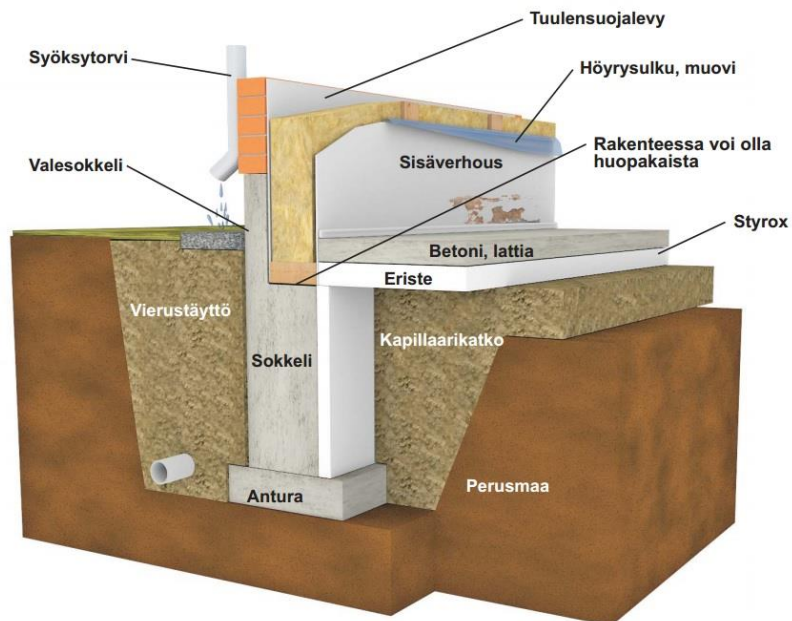
Kuva 1. Perinteinen valesokkelirakenne (Heikkinen 2012, 11).

Suurin osa 1970- ja osa 1960-luvun pientaloista on matalaperusteisia, mikä tarkoittaa sitä, että maaperän ja lattian välillä ei ole juurikaan korkeuseroa. Rakennusten tyypillinen alapohjarakenne oli puukoolattu lattia, joka on rakennettu bitumin kanssa yläpinnasta eristetyin betonilaatan päälle. Toinen aikakauden lattiaratkaisu oli kaksoisbetonilaatta, jossa alemman laatan päälle on asennettu eristys ja tämän päälle valettu toinen betonilaatta. Ongelmia ja vaurioita näissä lattiarakenteissa tuottavat sekä maaperän kosteuden siirtyminen betonilaattaan että sisäilman kosteuden tiivistyminen kylmän betonilaatan yläpintaan. Molemissa tapauksissa lämmöneristyksen ja puurakenteisen lattian tukirakenteiden alaosat kastuvat ja homehtuvat. Kolmas tämän rakennuskauden ongelmatyyppi on valesokkeli-rakenne (kuva 1). (Bayer 2013.)

Valesokkelirakennetta on käytetty 1960-luvulta aina 1990-luvun puoliväliin saakka niin pientaloissa kuin rivitaloissakin. *Valesokkeli*-nimi tulee sen harhaanjohtavasta rakenteesta. Ulkoapäin valesokkeli näyttää normaalilta sokkelilta, jonka pitäisi olla rakennuksen varsinaisen rungon alapuolella. Sisäpuolelta voidaan kuitenkin huomata, että lattiarakenne alkaa maanpinnan tasalta ja välillä jopa alempaakin. Lattian ja maanpinnan olemattomasta korkeuserosta ja kapillaarikatkon puuttumisesta johtuen maaperän kosteus pääsee siirtymään helposti puurungon alimpiin osiin, kuten esimerkiksi ulkoseinän alajuoksuun. Lisäongelmia näissä rakenteissa tuottaa lisäksi vielä usein puuttuva tai puutteellinen ilmarako, jonka takia kostuneet rakenteet eivät pääse kuivamaan ollenkaan. (Rytmi Rakennus Oy 2014.)

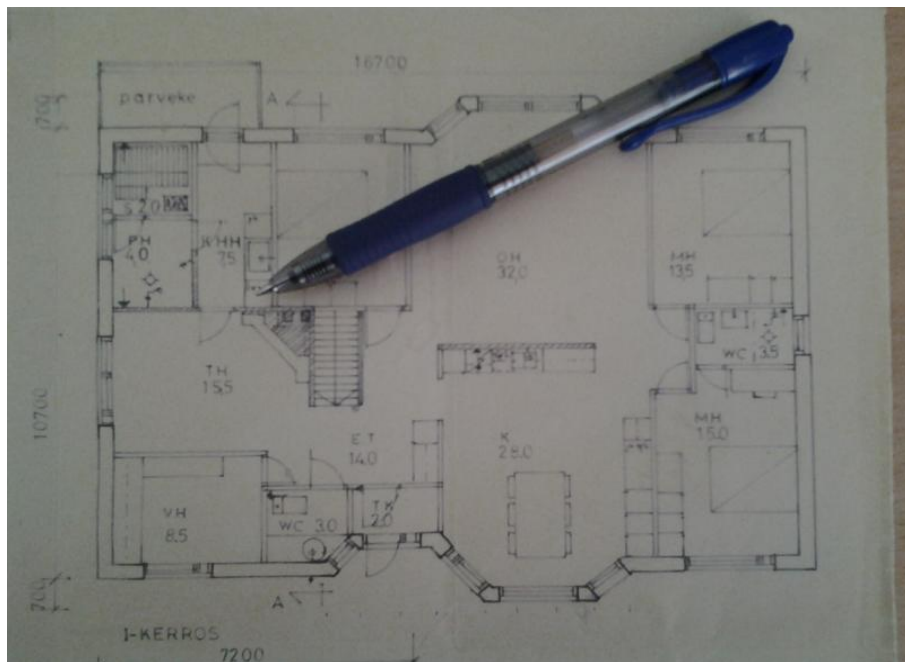
Kuva 2. Pohjapiirros kohteen 1 yläkerrasta (If Vahinkovakuutusyhtiö Oy, henkilökohtainen tiedonanto, 12/2013).

Ensimmäisen esimerkkikohteen vuotovahinko on sattunut vuonna 1989 rakennetussa kaksikerroksisessa omakotitalossa. Rinteeseen rakennetun talon ensimmäinen kerros on takapihan puolelta maanpinnan alapuolelta ja etupihalta maanpinnan tasalla. Lämminvesivaraaja, joka aiheutti vuodon, oli asennettu talon toiseen kerrokseen kodinhoituhuoneeseen. Varaajan paikka kodinhoituhuoneessa on osoitettu kynällä talon yläkerran pohjapiirroksessa (kuva 2). (If Vahinkovakuutusyhtiö Oy, henkilökohtainen tiedonanto 12/2013.)

Alkuperäinen vuonna 1989 rakentamisen yhteydessä asennettu lämminvesivaraaja alkoi vuotaa paineella lämmitysvastuksen juuresta. Vettä vuosi paljon ennen kuin vuoto huomattiin. Kodinhoituhuoneessa oli lattiakaivo, johon oli johdettu kodinhoituhuoneen tiskialtaan vedet. Kaivon sijainti ei ollut paras mahdollinen ottaen huomioon itse vuotokohdan, koska lattiassa ei ollut ollenkaan kallistuksia. Vuodon laajuutta pahensi myös varaajan sijoitus kodinhoituhuoneessa. Varaaja oli sijoitettu suoraan takkahuoneeseen vievän oviaukon viereen. Oviaukossa oli vain matala metallinen kynnyks, jonka yli vesi pääsi helposti leviämään takkahuoneeseen ja siitä eteenpäin myös alakertaan. Alla olevaan kuvaan on merkattu talon kastuneita osia. Punaisella värillä on merkattu kastunut pintamateriaalia ja välipohjan rakennetta. Sinisellä värillä on merkattu kastuneet väli- ja ulkoseinärakenteet, sekä kaapistot vihreällä. (Kuva 3.) (If Vahinkovakuutusyhtiö Oy, henkilökohtainen tiedonanto 12/2013.)

kertaan autotalliin. Mikäli varaaja olisi alun perin sijoitettu alakertaan ja olisi hajonnut siellä, olisivat kokonaiskustannukset jääneet karkean arvion mukaan noin 4 000 euroon. (If Vahinkovakuutusyhtiö Oy, henkilökohtainen tiedonanto 12/2013.)

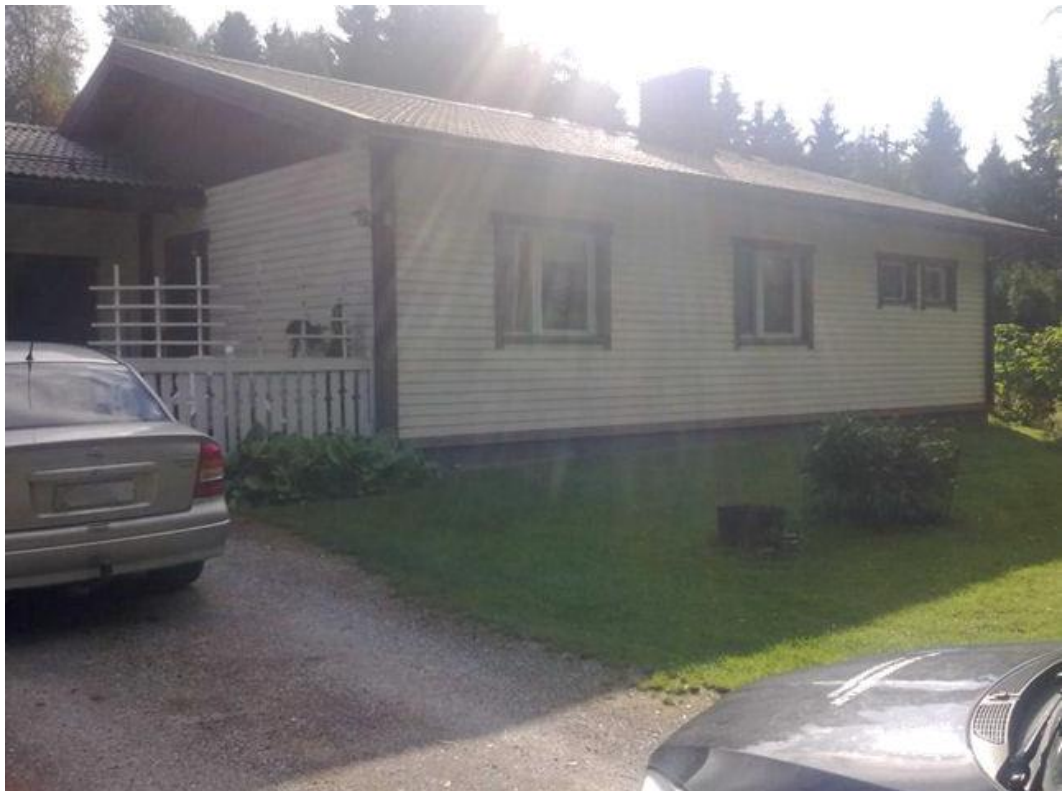
Kuva 5. Kohde 2 ulkopuolelta (If Vahinkovakuutusyhtiö Oy, henkilökohtainen tiedonanto 12/2013).

Toisessa esimerkkitapahtumassa tarkastellaan vuonna 1986 rakennettua yksikerroksista omakotitaloa (kuva 5). Talossa sattui kylmävesiputken liitoksen tihkuvuoto allaskaapissa. (If Vahinkovakuutusyhtiö Oy, henkilökohtainen tiedonanto 12/2013.)

Keittiökaapistossa tapahtunut vuoto pääsi leviämään lattiarakenteessa pitkään ennen kuin se huomattiin. Kylmävesiputken liitos tihkutti vettä putkea pitkin lattian eristeisiin mahdollisesti jopa monen vuoden ajan. Vuotoa ei huomattu välit-

tömästi, koska vuotovesi ei päässyt kosketukseen keittiökaapiston tai lattian pintamateriaalin kanssa. Talon lattiarakenne oli alhaalta ylöspäin seuraavanlainen: sora, styrox-eriste, betonilaatta, koolaus-villaeriste ja lautaparketti. Vuoto havaittiin, kun kaapiston edessä oleva lattia alkoi hieman turvota ja tummua. (If Vahinkovakuutusyhtiö Oy, henkilökohtainen tiedonanto 12/2013.)

Vuodon laajuuden takia talon lattiat ja sisäseinien alaosat jouduttiin purkamaan kaikki lukuun ottamatta saunaa ja pesuhuonetta, jotka olivat säästyneet kosteudelta. Betonilaatalle tehdyt koolaukset jouduttiin myös hyvin pitkälti kaikki poistamaan, koska ne olivat vaurioituneet pahoin pitkäaikaisen kosteusrasituksen takia. Asukas joutui muuttamaan pois remontin tieltä lähes neljäksi kuukaudeksi vuokra-asuntoon, koska pelkästään purkutöihin ja rakenteiden kuivaamiseen kului yli 2 kuukautta. Remontin kokonaiskustannus oli hieman vajaa 22 500 euroa, jonka lisäksi kuluja tuli asukkaan vuokra-asunnosta ja remontin yhteydessä suoritetuista rakenteiden kuivauksesta ja desinfioinnista. (If Vahinkovakuutusyhtiö Oy, henkilökohtainen tiedonanto 12/2013).
