LINTULAN PYHÄN KOLMINAISUUDEN LUOSTARIN RAKENNUS-
TEN KUNTOARVIORAPORTTIEN PÄIVITTÄMINEN SEKÄ HUOL-
TOKIRJOJEN LAATIMINEN

Opinnäytetyö

Toukokuu 2014

KUNTOARVIORAPORTTI

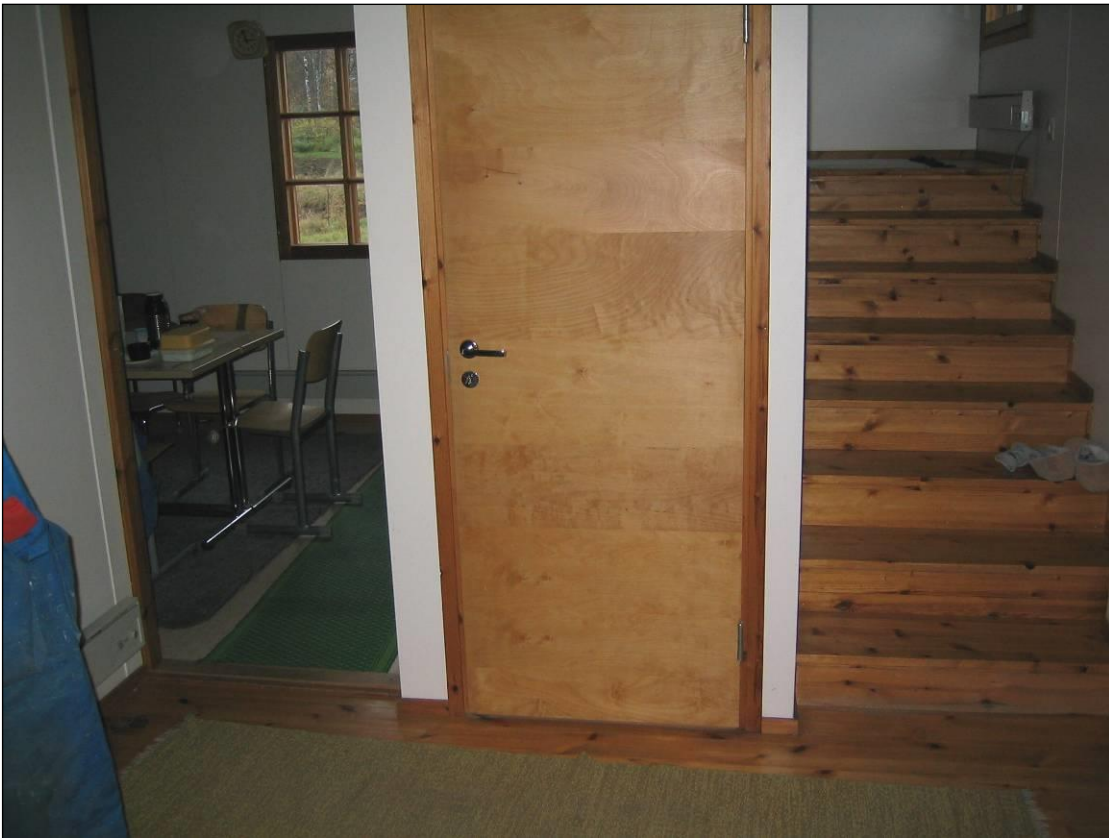
Kuva R3/6. Sisäövet ovat hyväkuntoisia vaneriovia. Seiniä on pinnoitettu lastulevyllä.

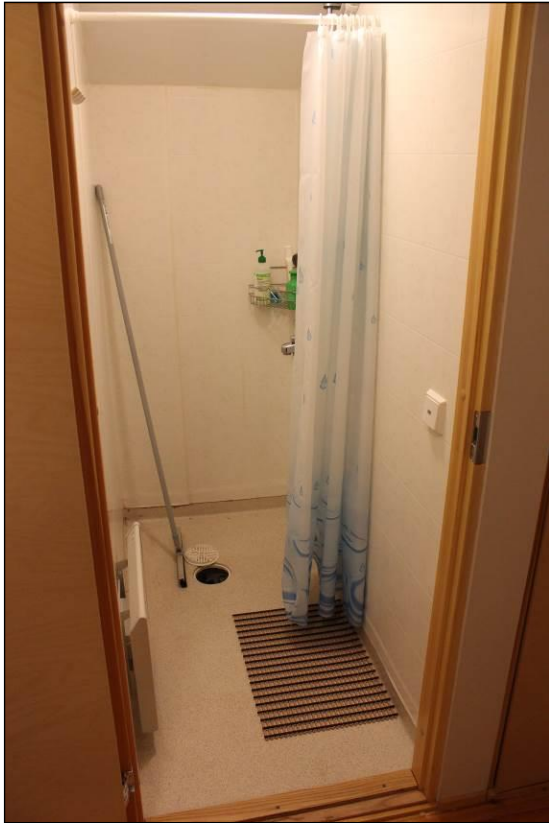
Kuva R3/8. Sosiaalitilojen kunto muuten hyvä, paitsi lattia- ja seinäpinnoitteen rajakohta vaikuttaa epätiiviltä ja siihen on tullut värjäjäkiä.

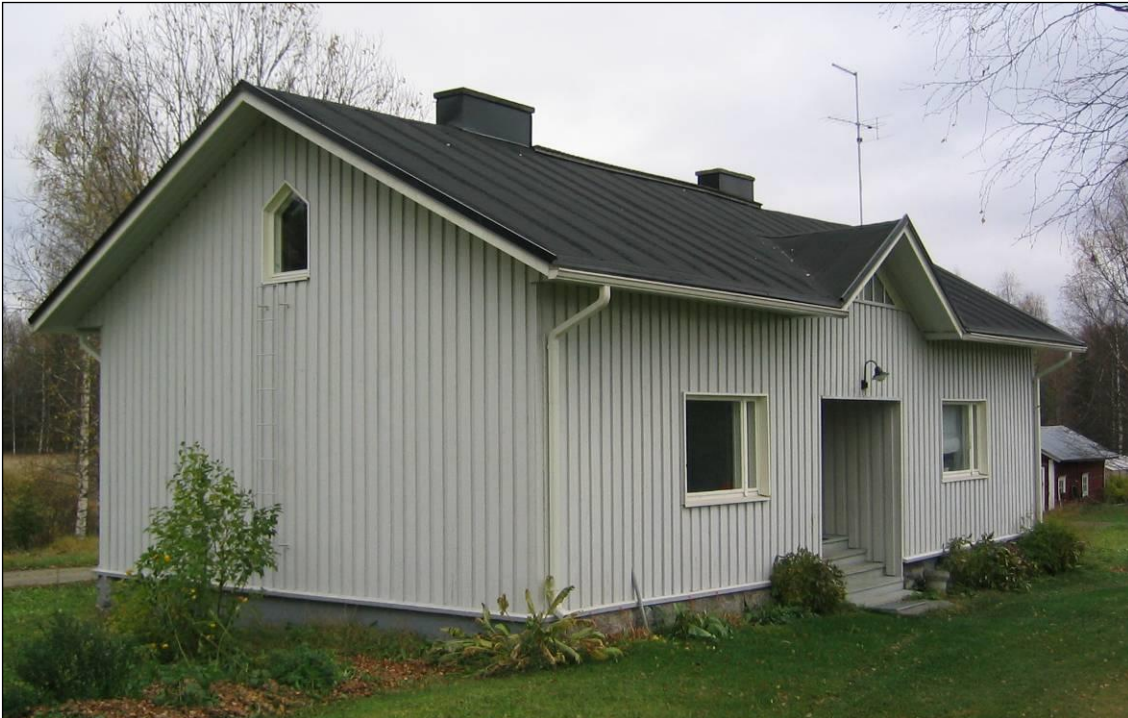
Kuva R4/2. Rakennusrunko on ryhdikäs eikä painumia tai vääntyilyjä ollut merkittävästi näkyvissä.

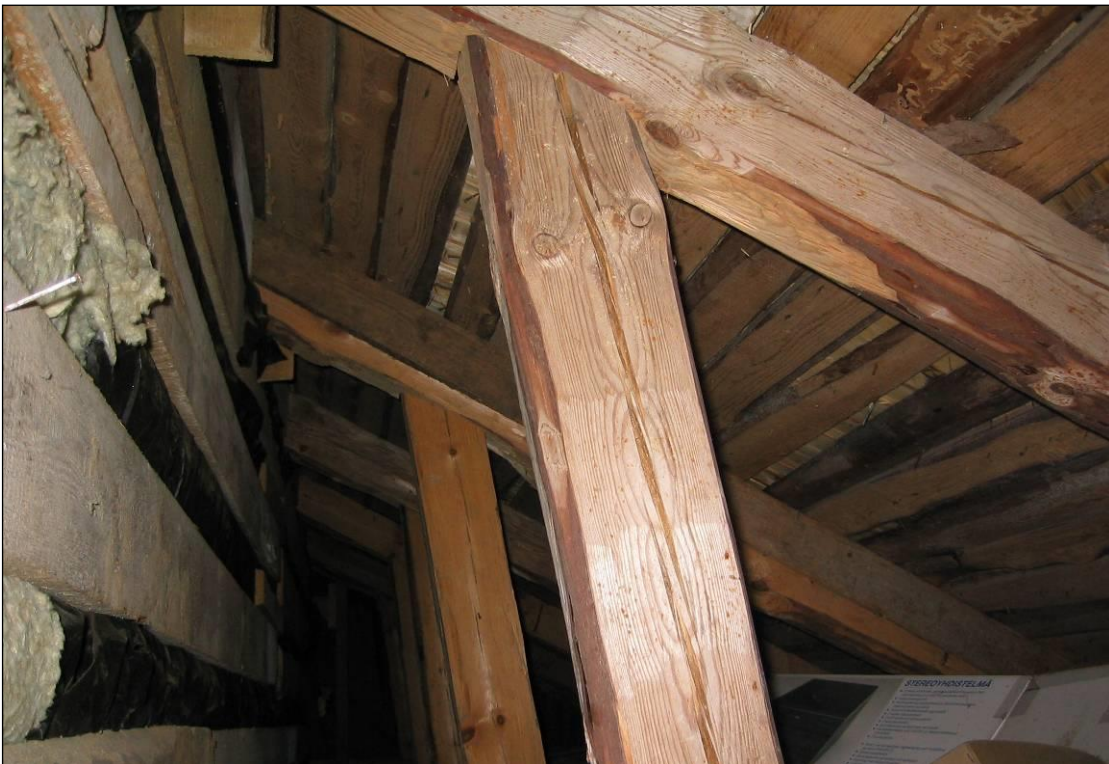
Kuva R4/4. Sivu-ullakolta on nähtävissä vesikatteen rakennetta ja kuntoa. Vuotoja ei ole tällä sivulla ollut.

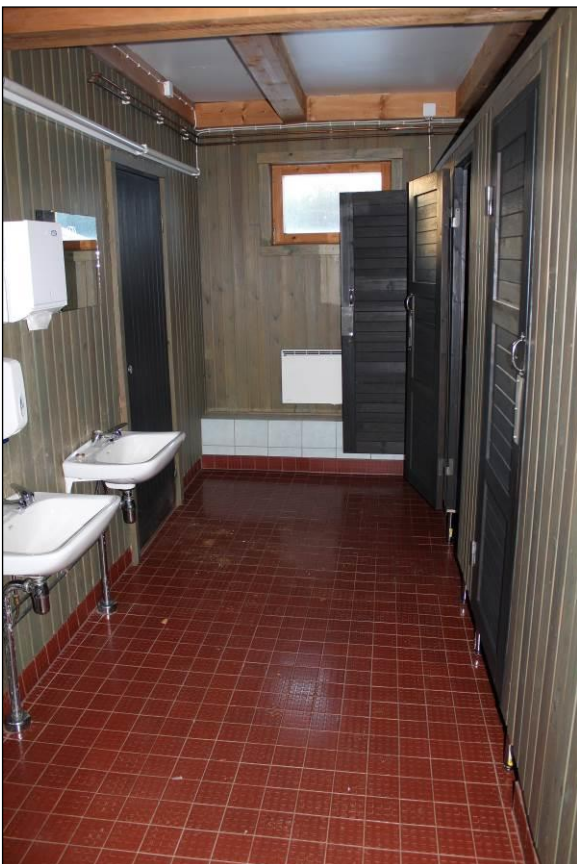
Kuva R5/7. Navetan päädyssä olevat WC-tilat ovat sisäpinnoiltaan hyväkuntoiset.
