TAMPEREEN AMMATTIKORKEAKOULU  
Kemiantekniikan koulutusohjelma  
Kemiantekniikka

**PUMPPUJEN JÄÄHDYTYSKIERRON PARANTAMINEN**

Työn ohjaaja  
Työn teettäjä  
Naantali 2007

Lehtori Esa Väliaho  
Neste Jacobs, valvojana Jussi Parikka

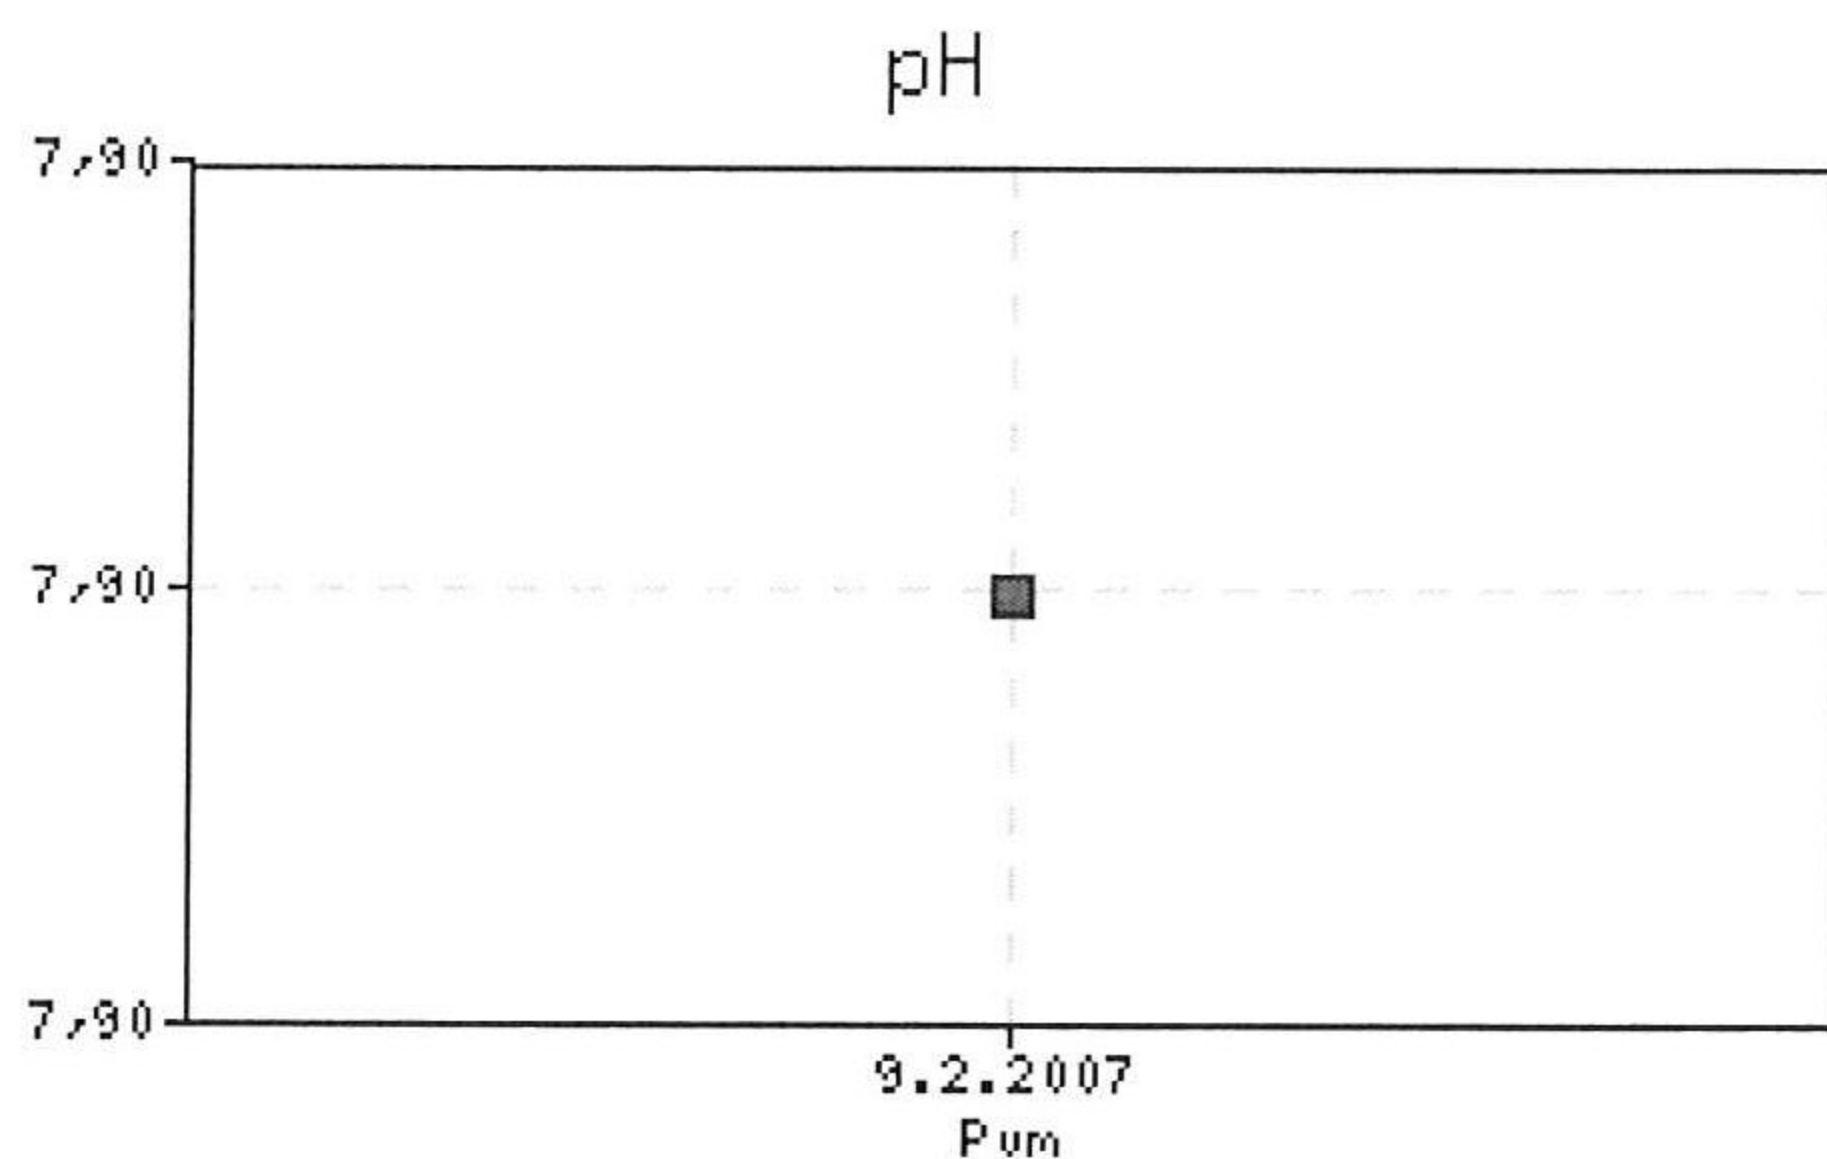
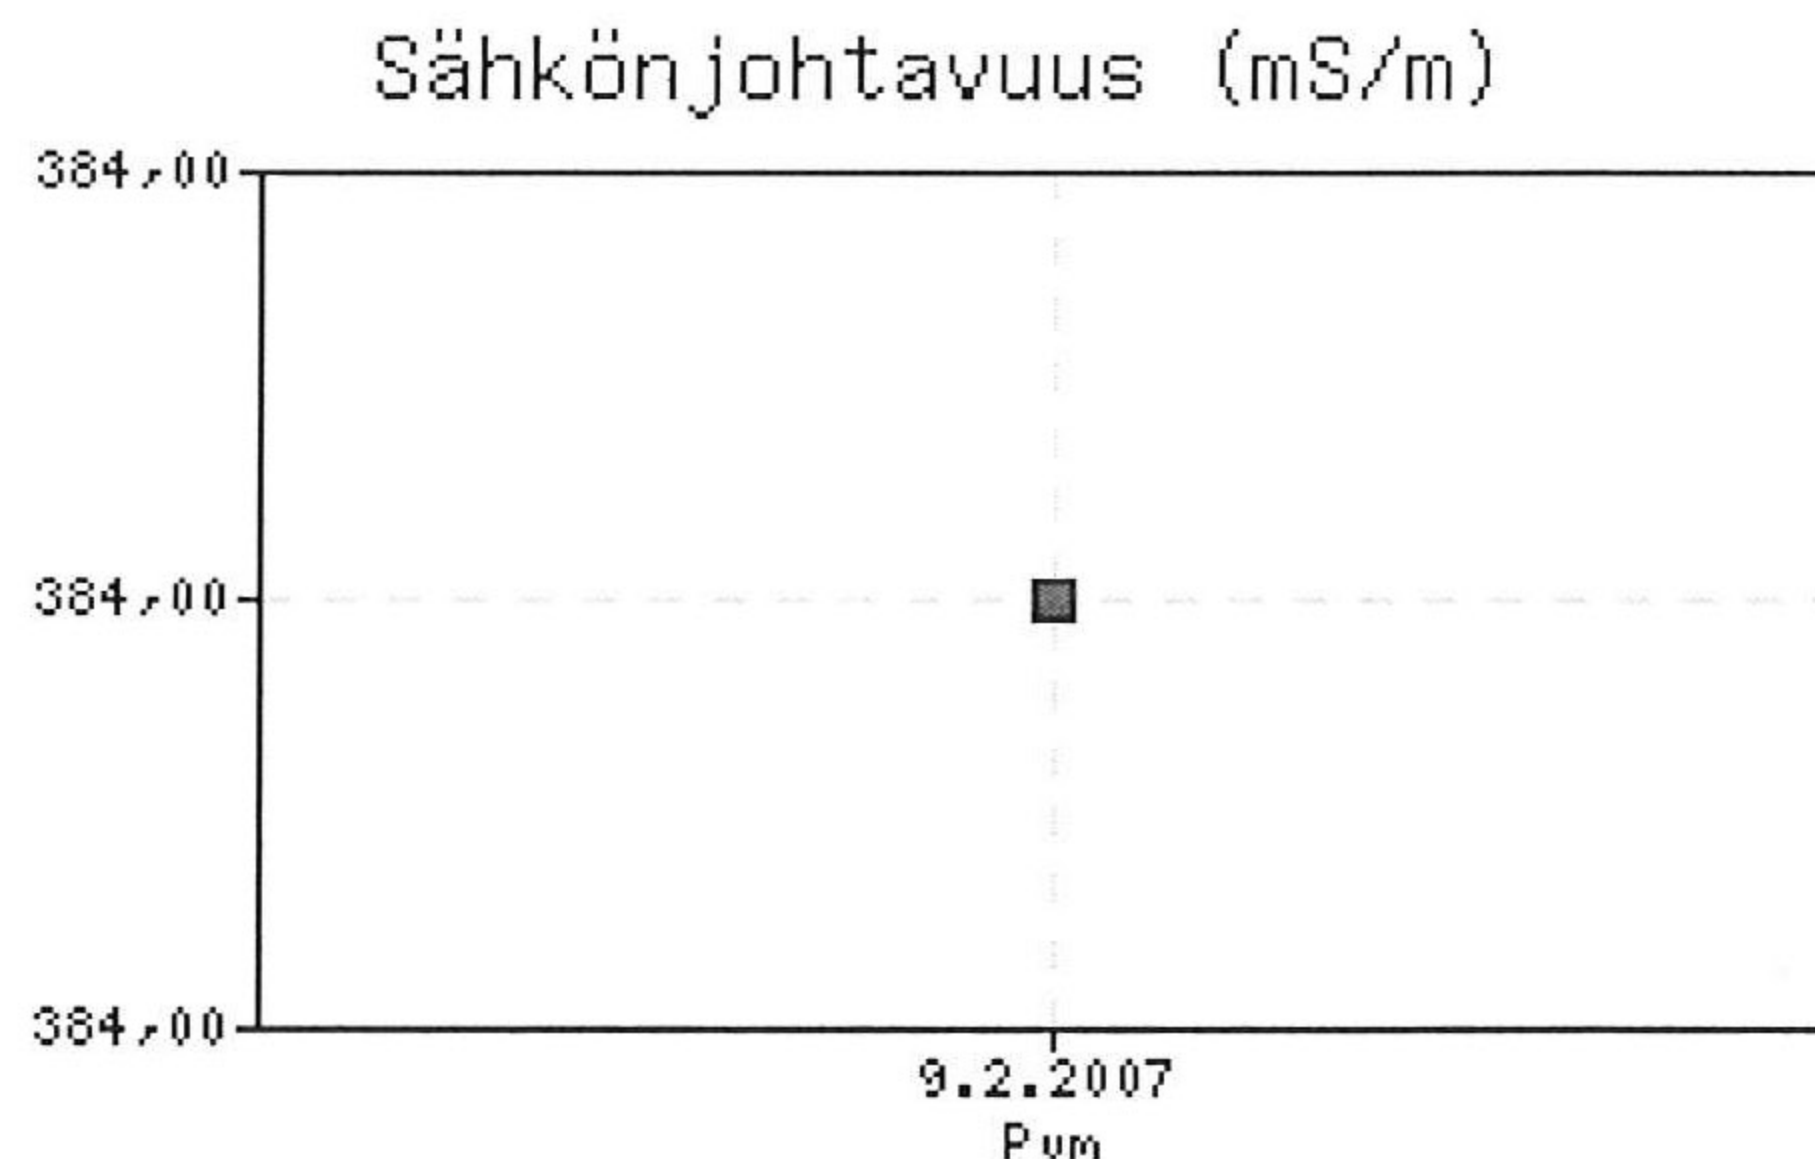
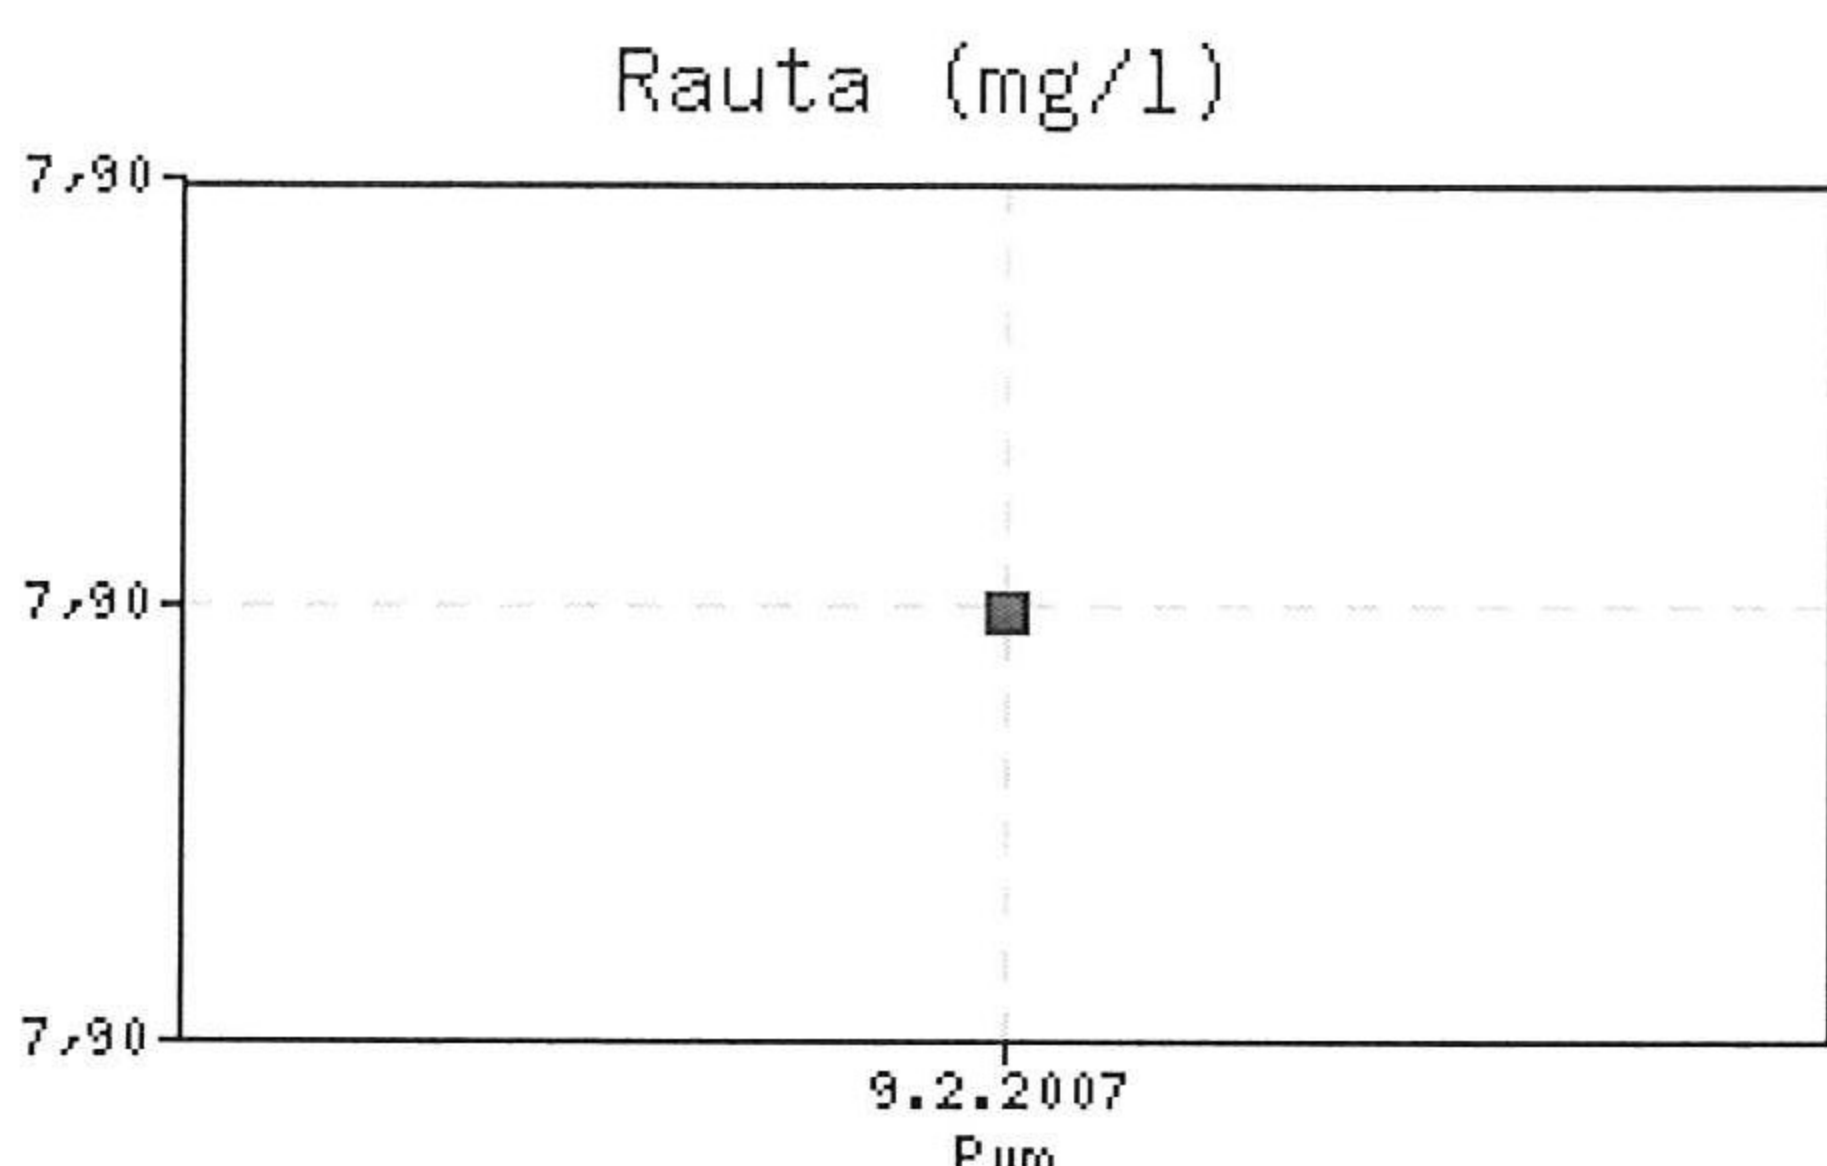
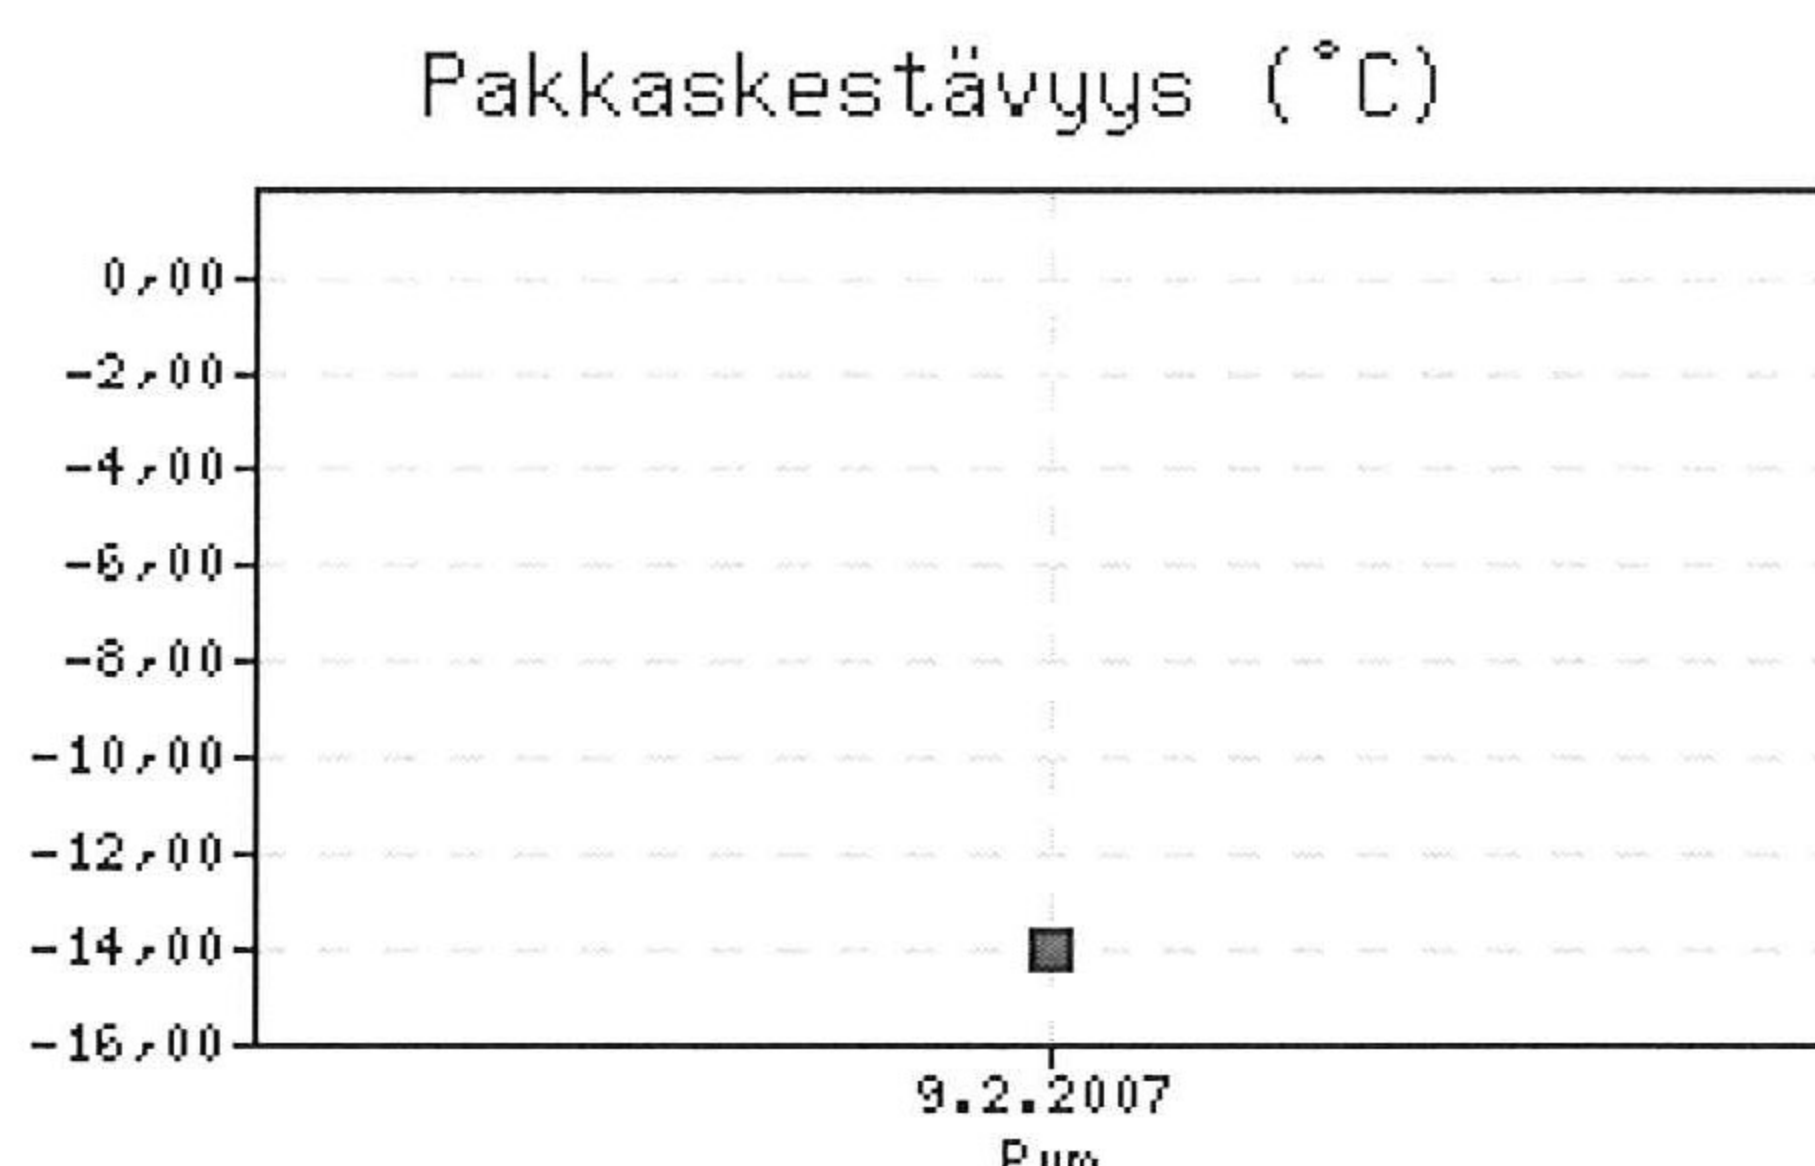
**■ Glykolijäähdytysvesikierto 41029 C**

9.2.2007 Järjestelmän tilavuus on noin 20 m3. Kiertonesteinä on Dowcal 10. Putkiston pinnalla ollut liman tapaista kerrostumaa. Järjestelmään on päässyt myös pieni määrä öljyä, jota on kerätty pois. Näytteen pinnalla öljymäinen kerros, näytteessä on myös öljyn hajua. /S.K

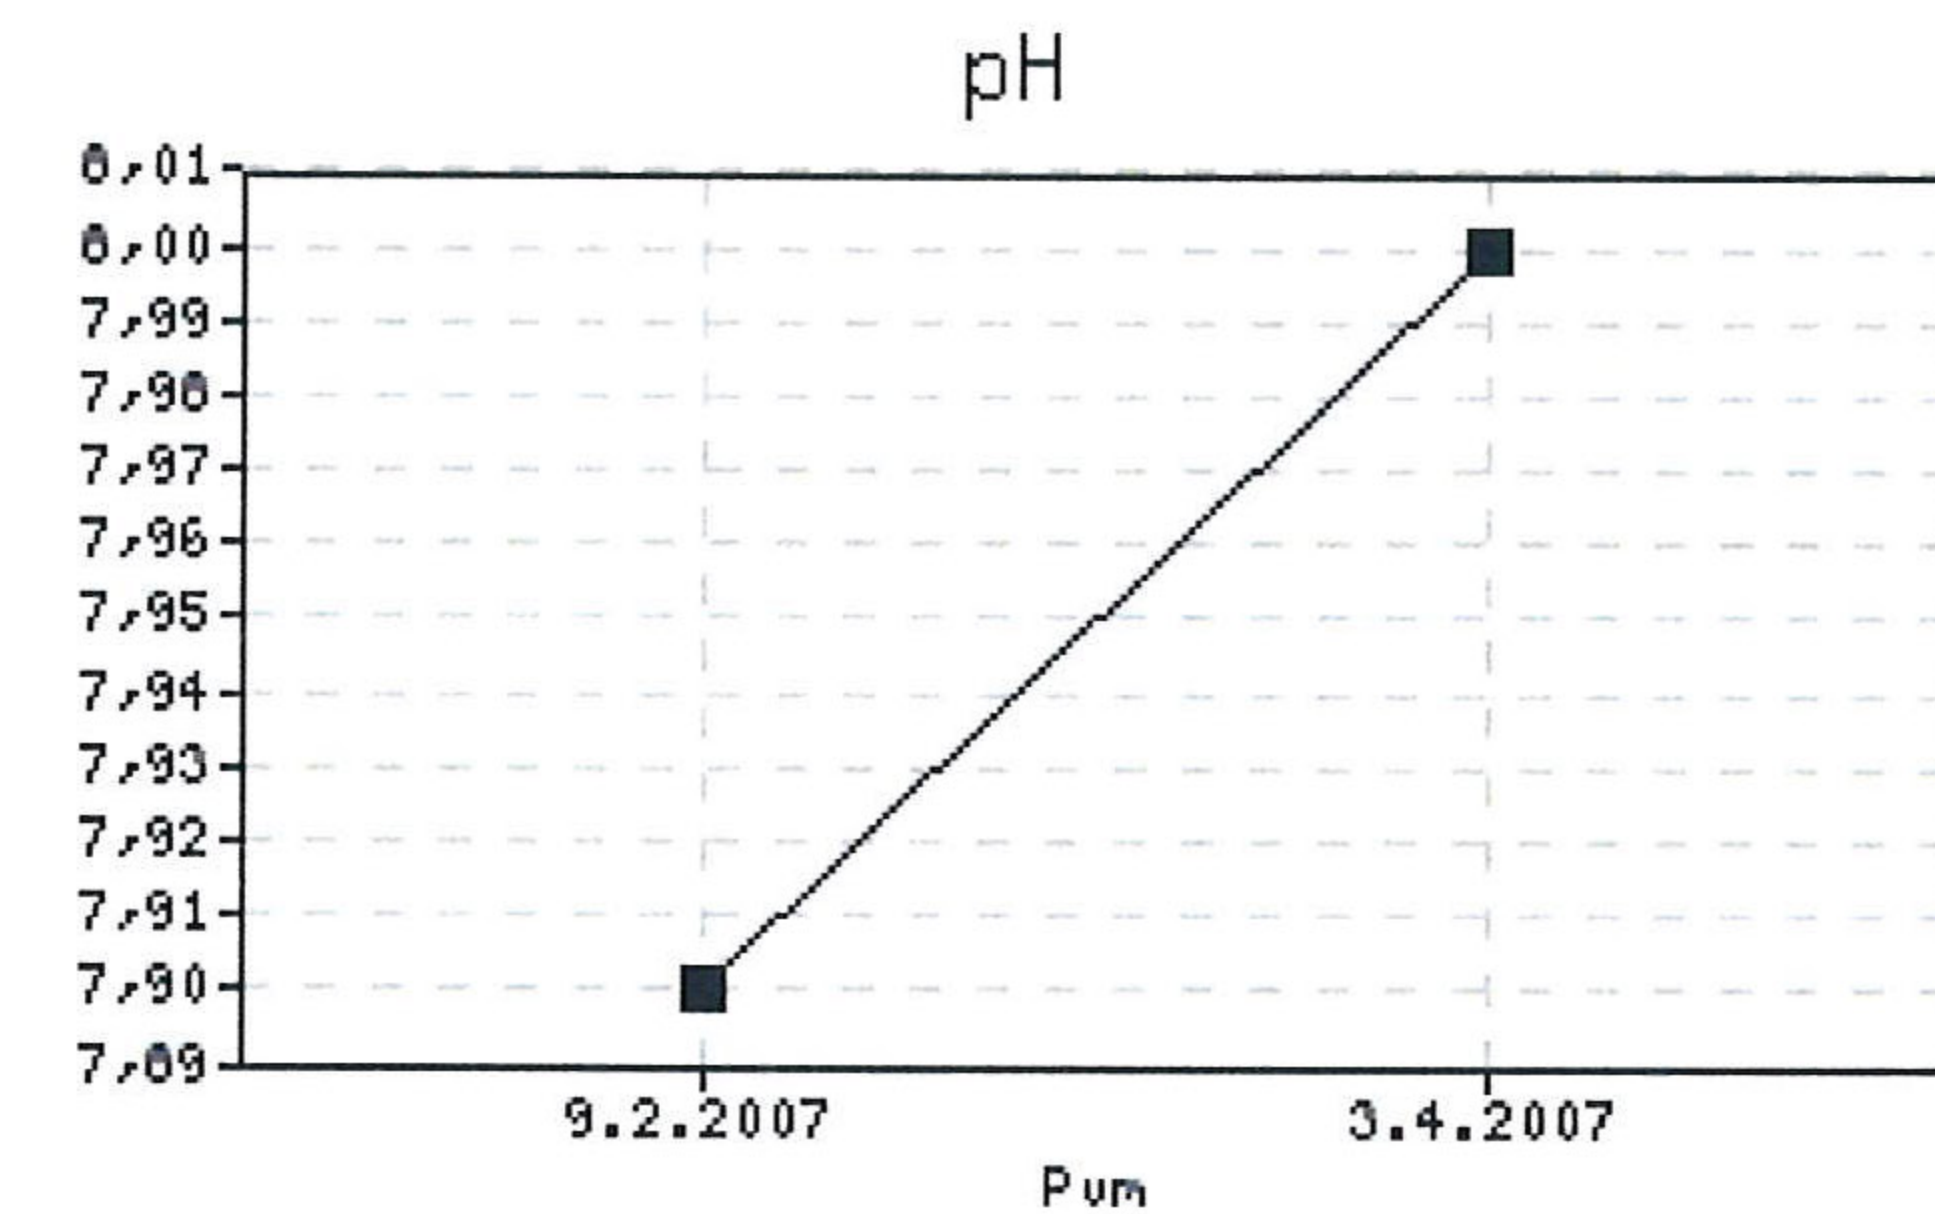
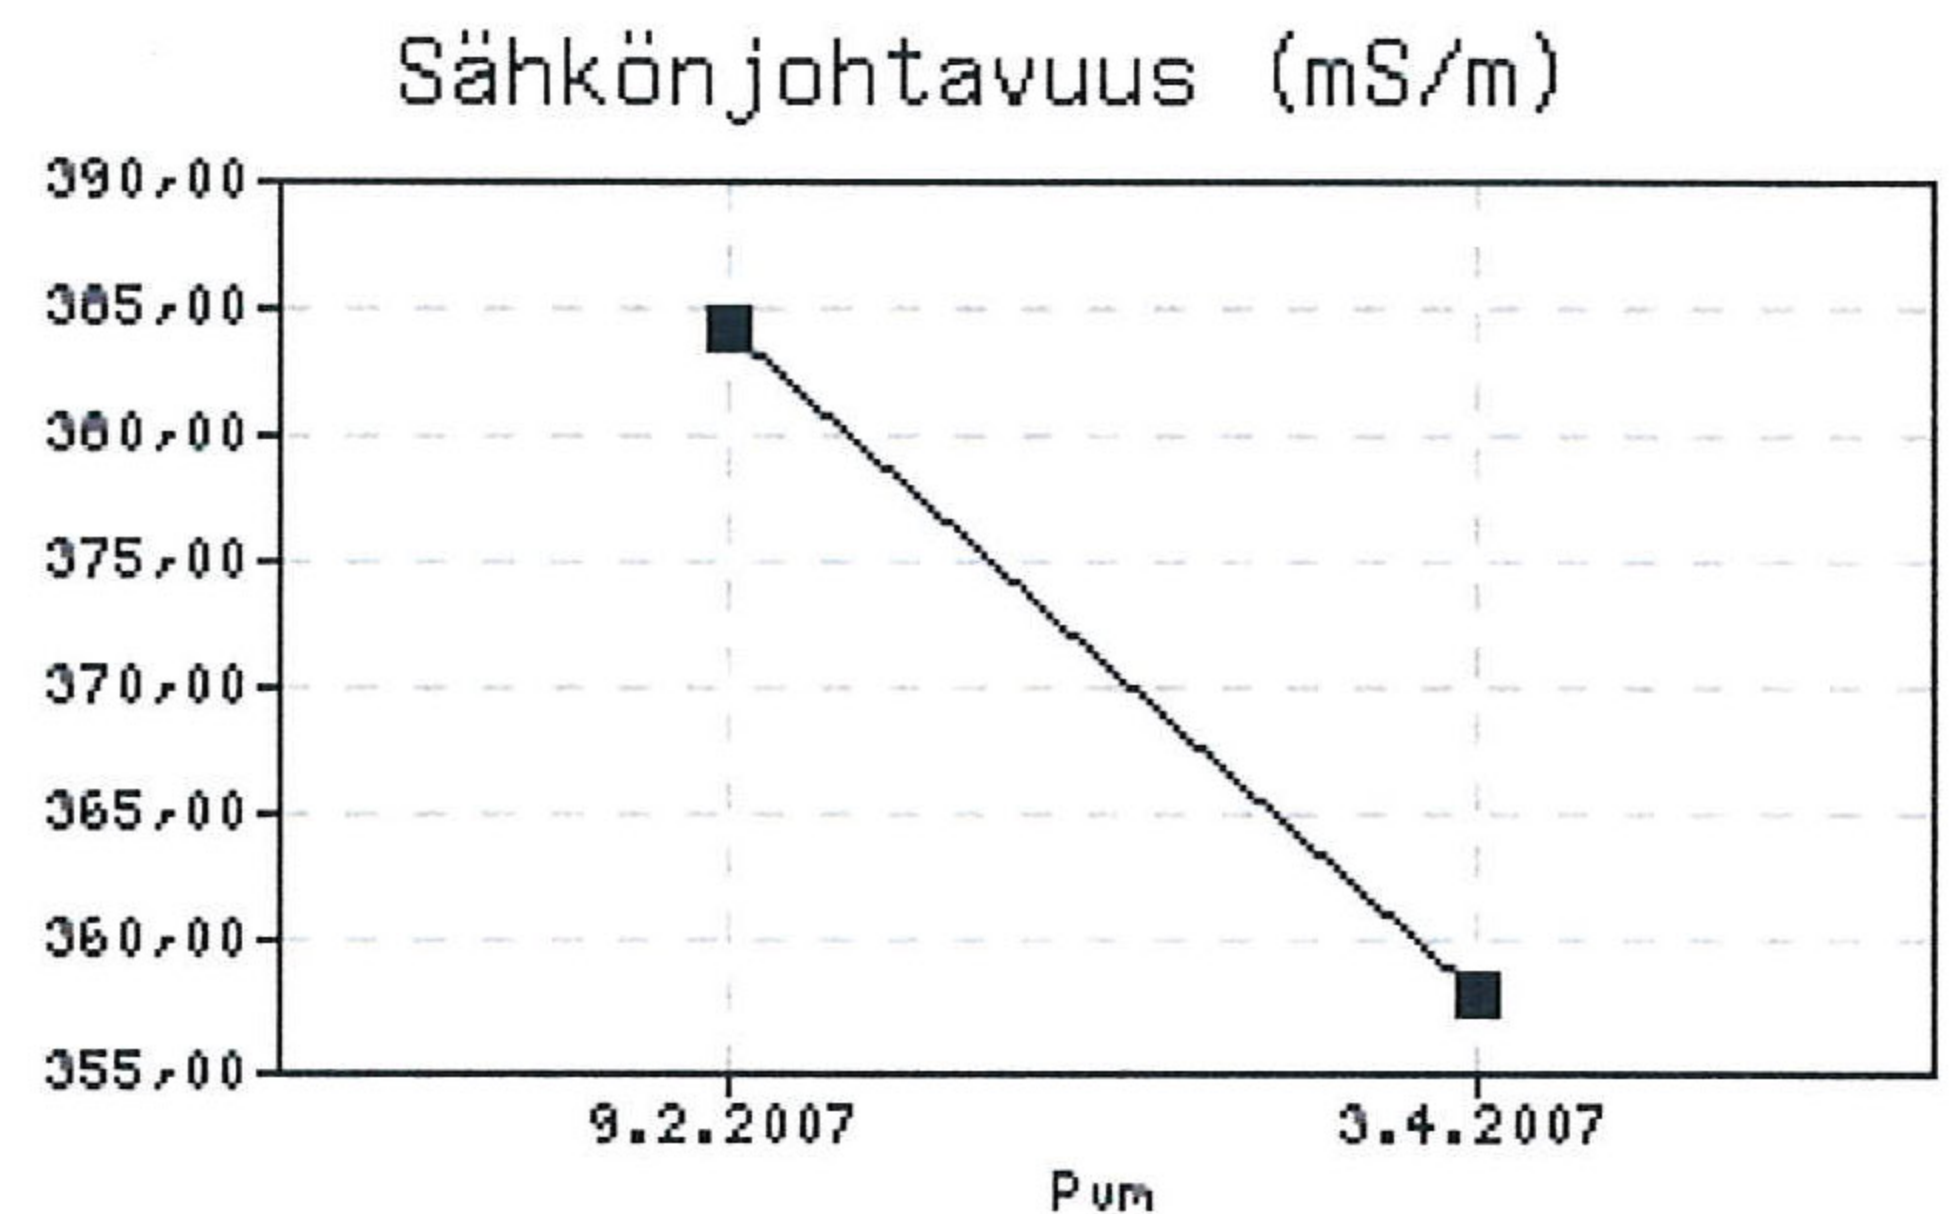
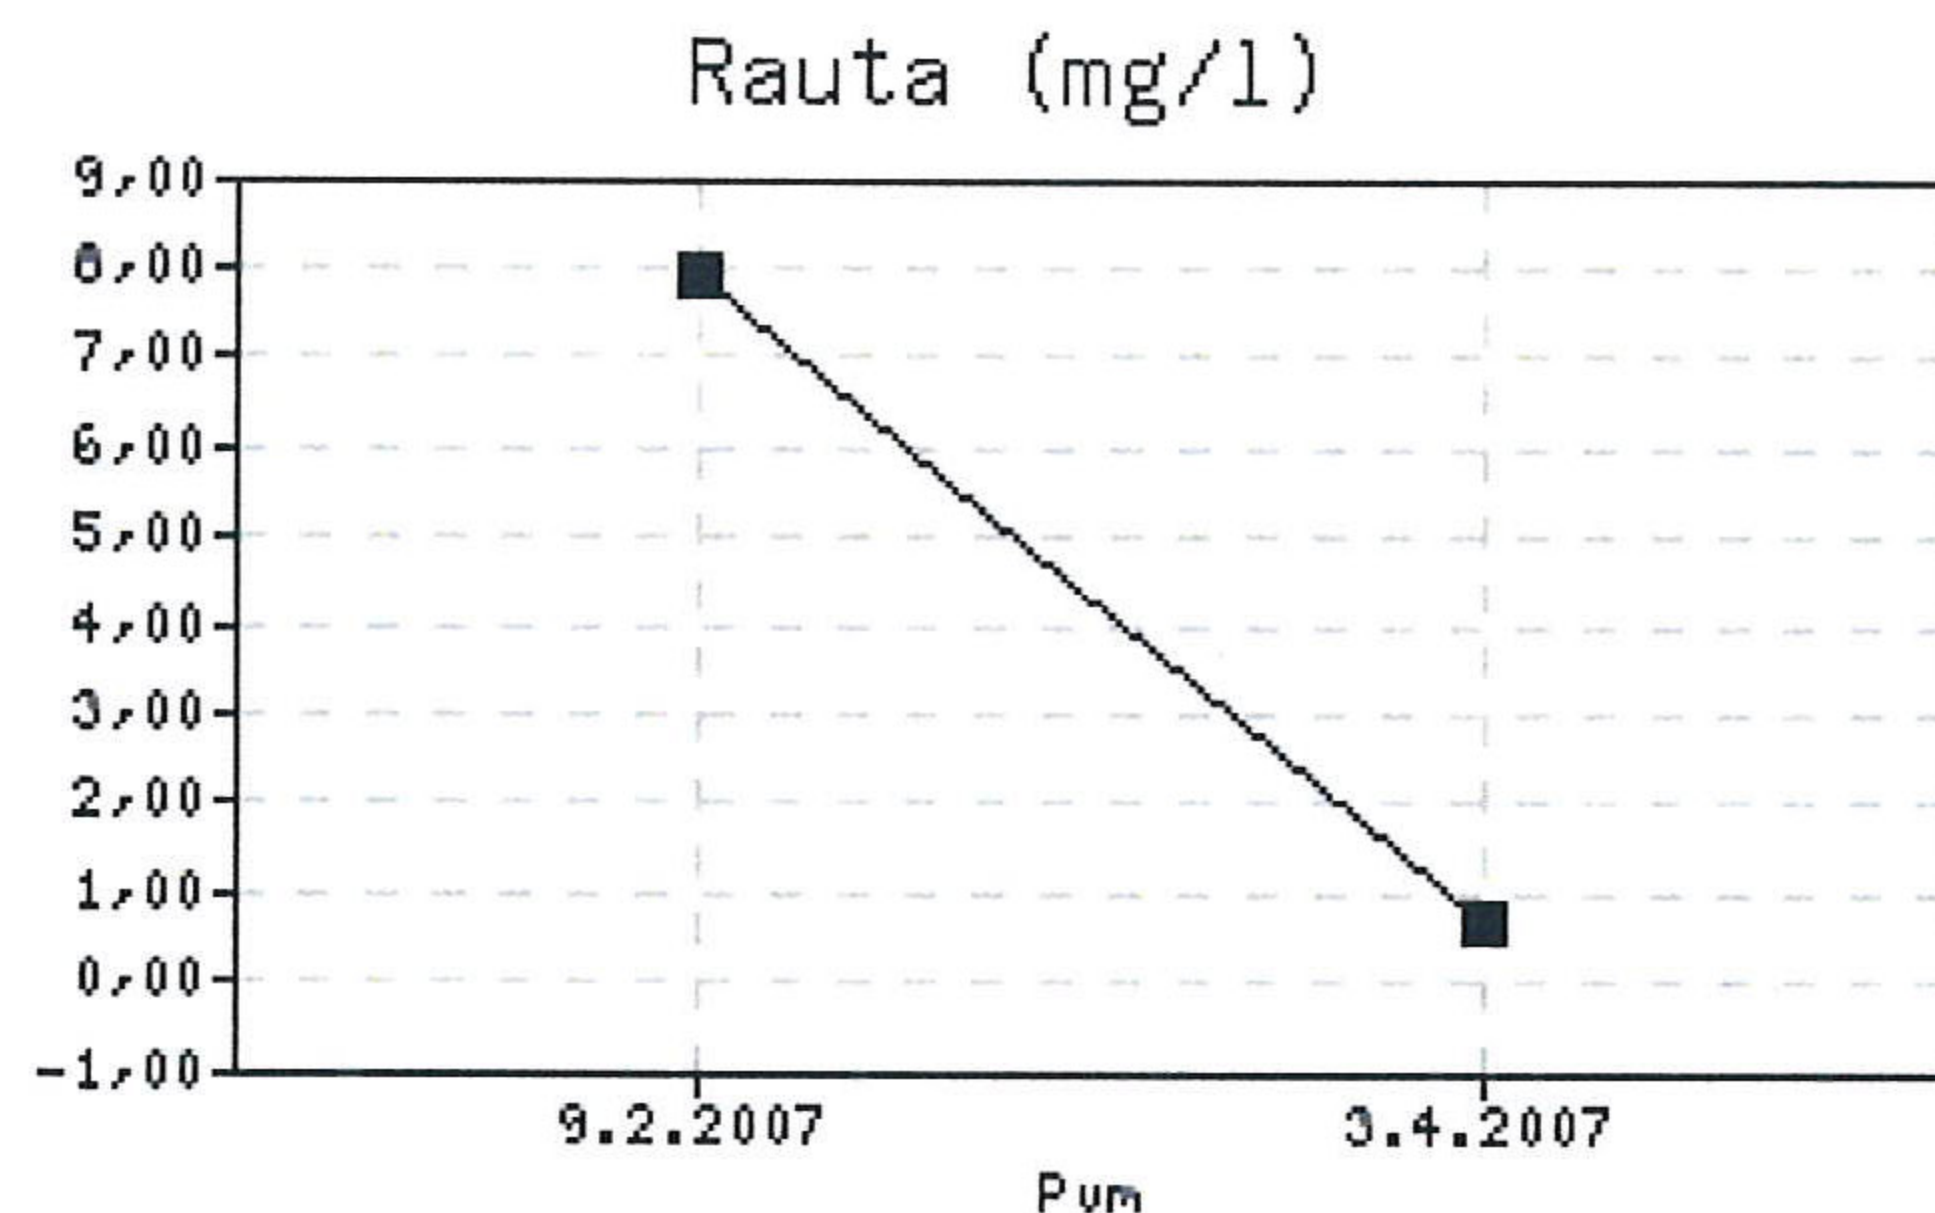
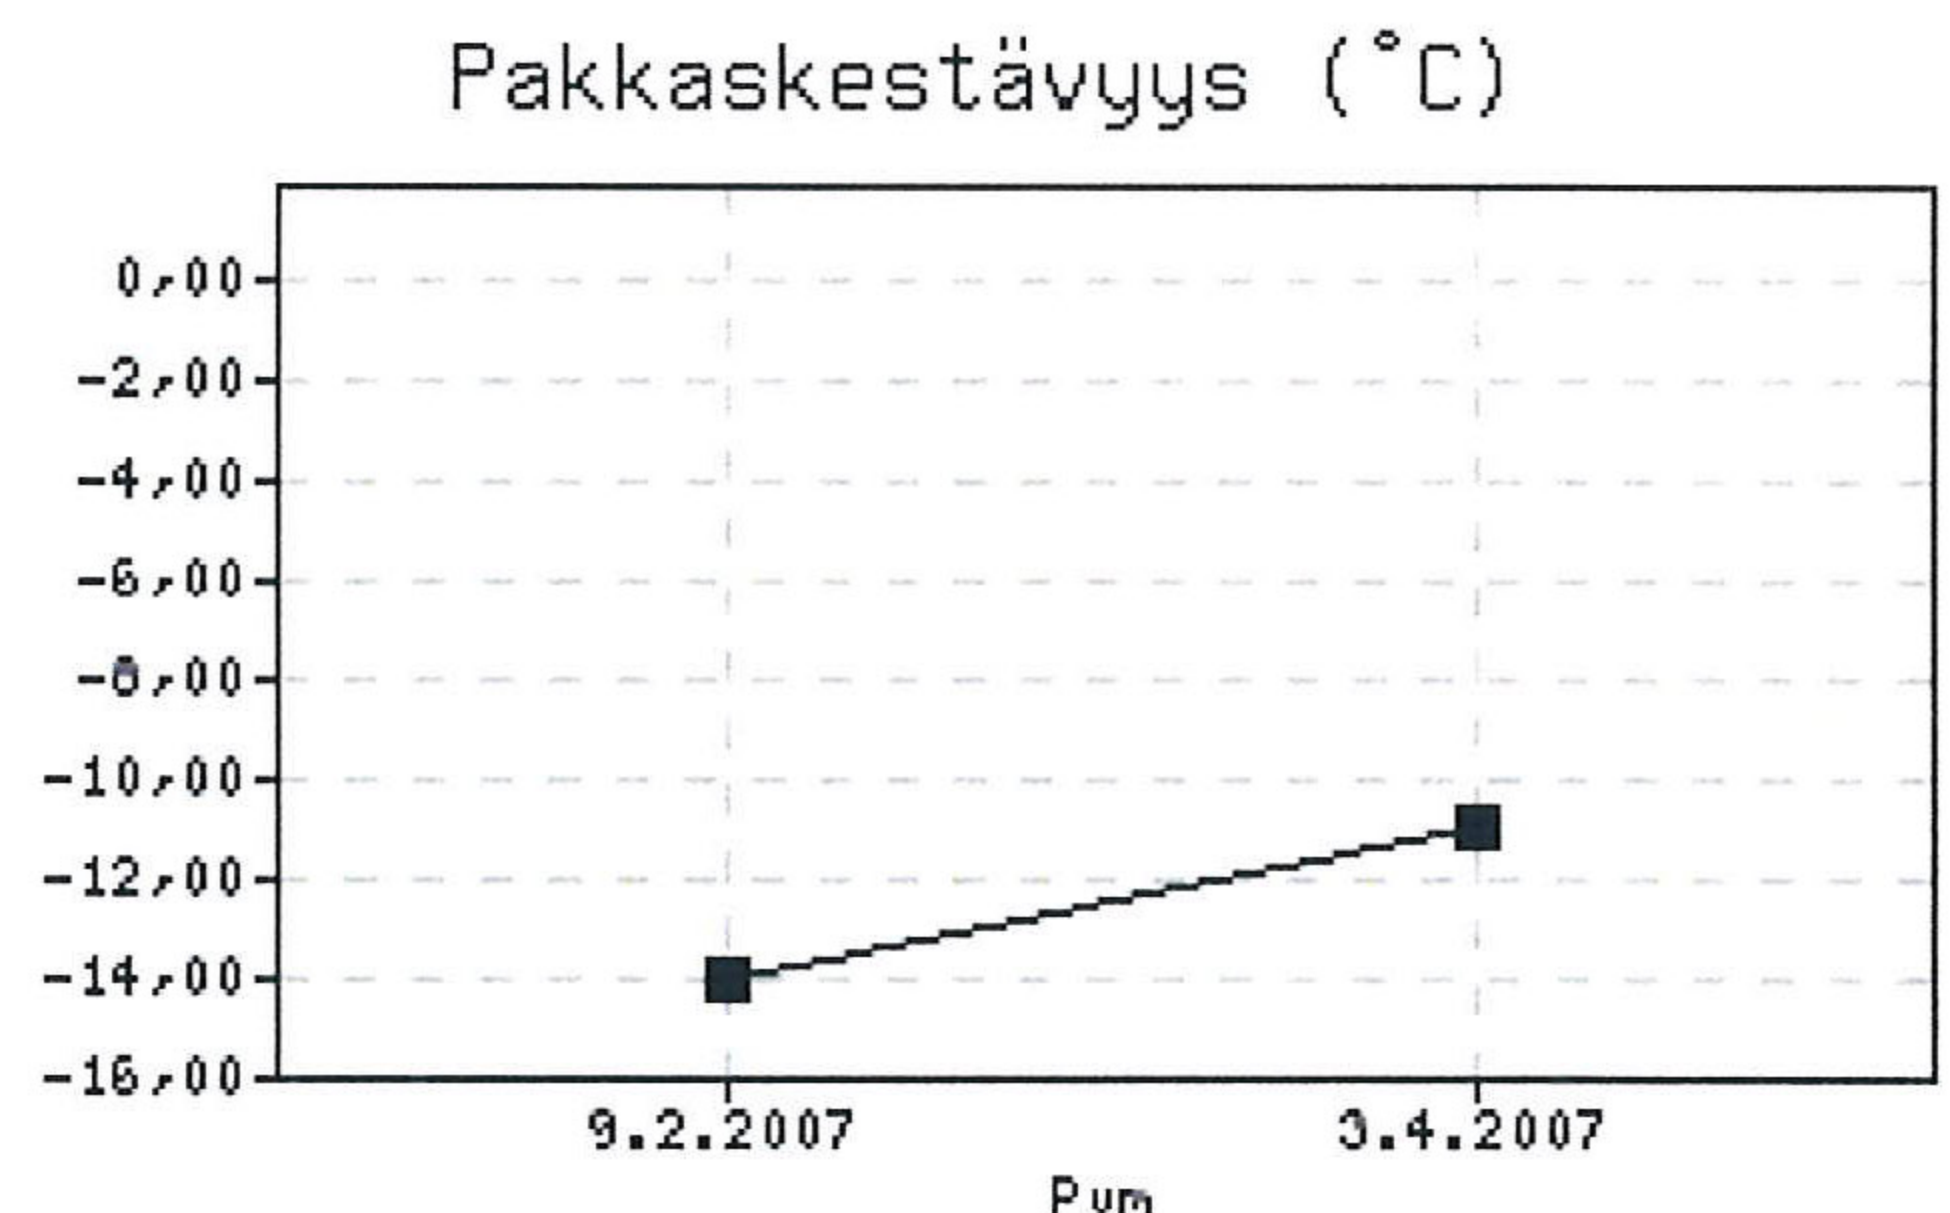
**■ Glykolijäähdytysvesikierto 41029 C**

Jakelu: veli-pekka.nuija@nesteoil.com  
 Järjestelmän tilavuus on noin 20 m<sup>3</sup>. Kiertoneste on Dowcal 10.  
 3.4.2007 Kiertoneste on huomattavasti paremmassa kunnossa kuin helmikuussa (katso oheinen kuva). Öljyn haju tuntuu vielä ja näytteen pinnalla on havaittavissa enää hyvin ohut öljymäinen kerros. Sakan määrä on vähentynyt, eikä se kellu pinnalla. Bakteereja ei viljelyssä havaittu./JN
