TAMPEREEN AMMATTIKORKEAKOULU  
Kemiantekniikan koulutusohjelma  
Kemiantekniikka

**PUMPPUJEN JÄÄHDYTYSKIERRON PARANTAMINEN**

Työn ohjaaja  
Työn teettäjä  
Naantali 2007

Lehtori Esa Väliaho  
Neste Jacobs, valvojana Jussi Parikka

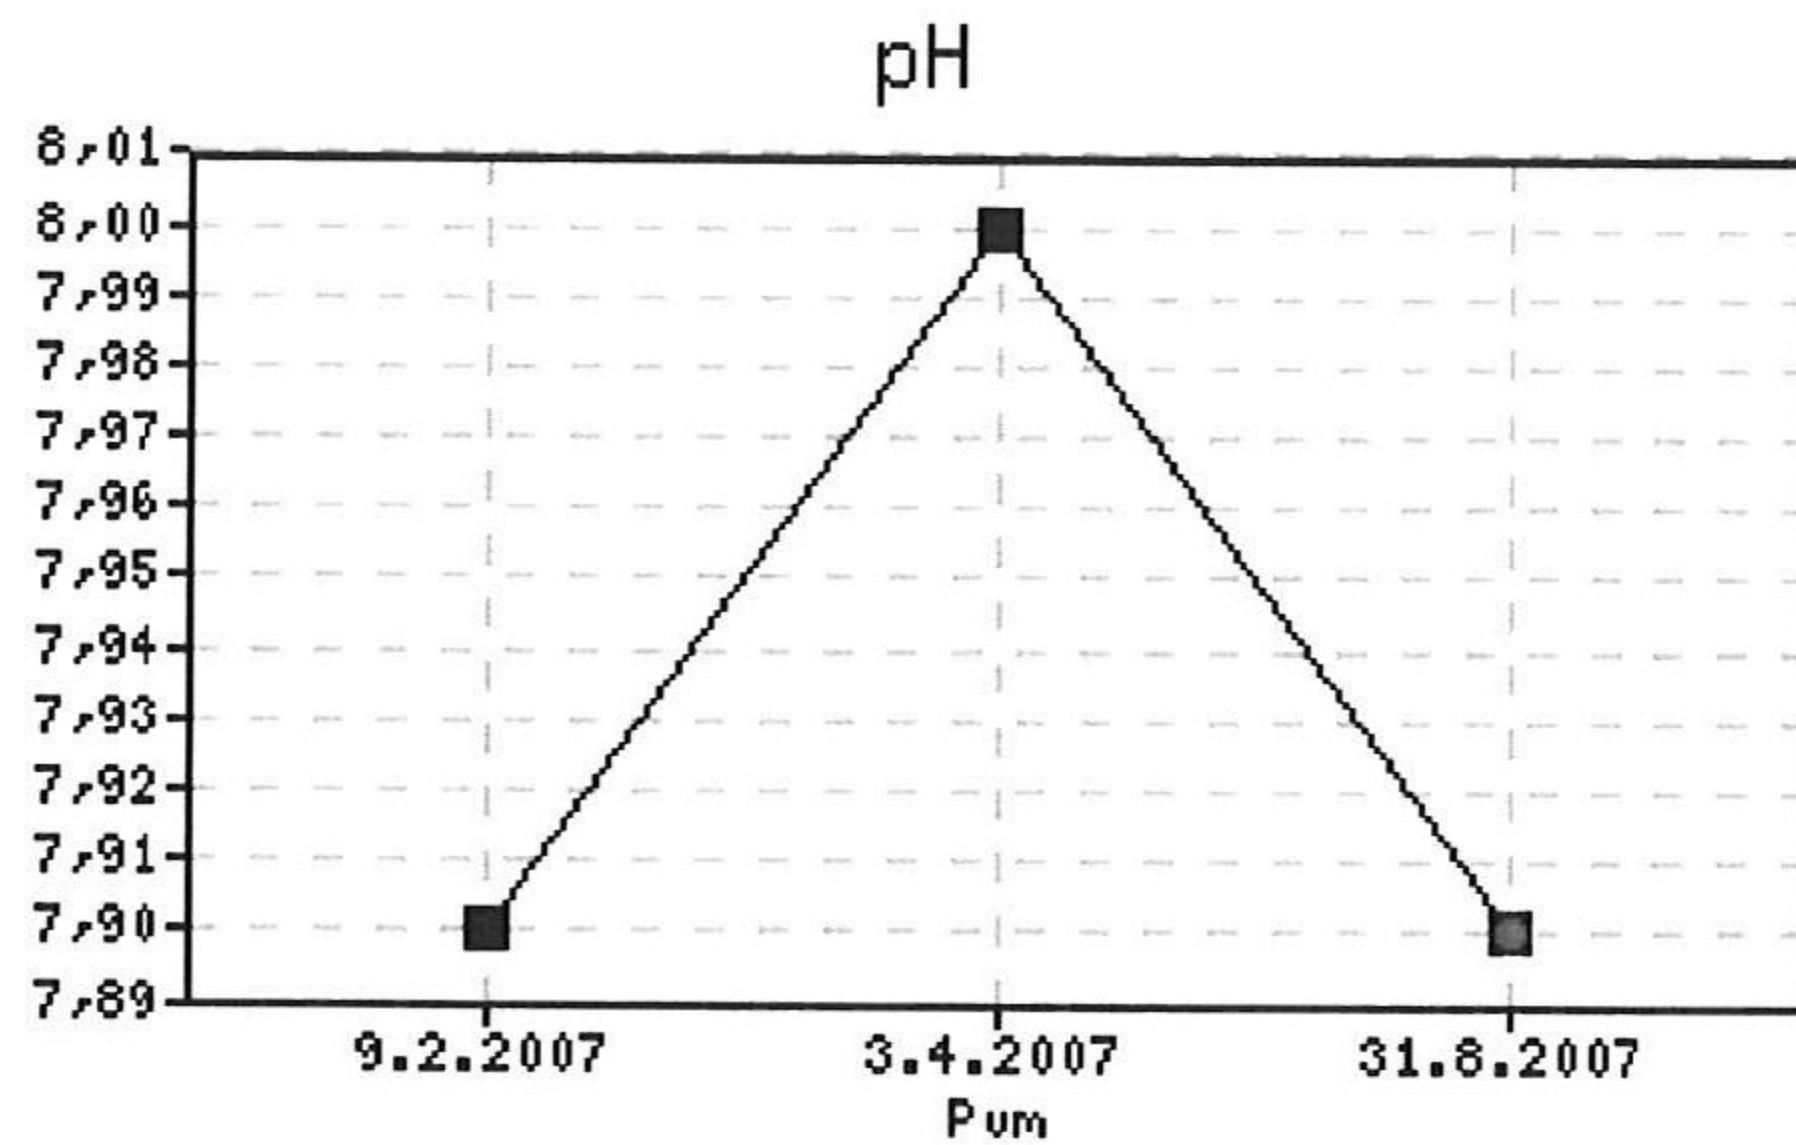
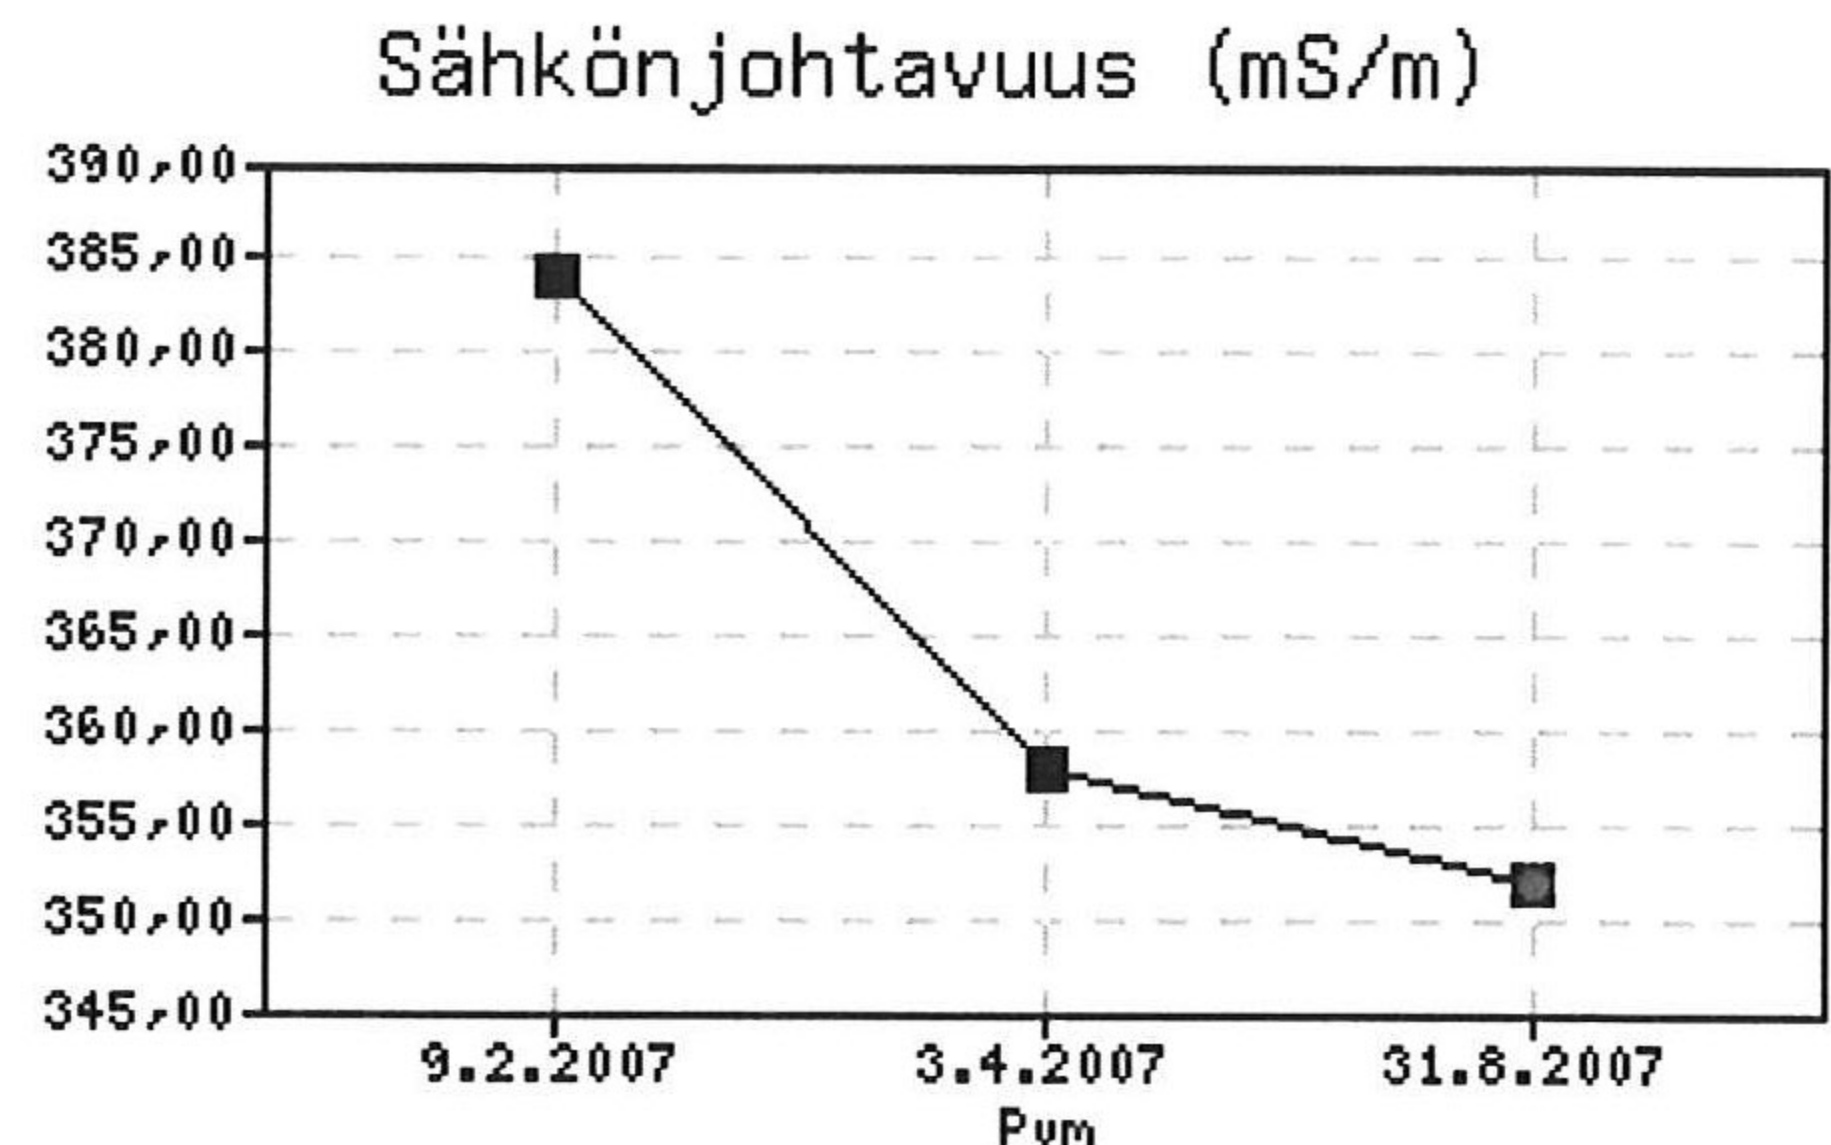
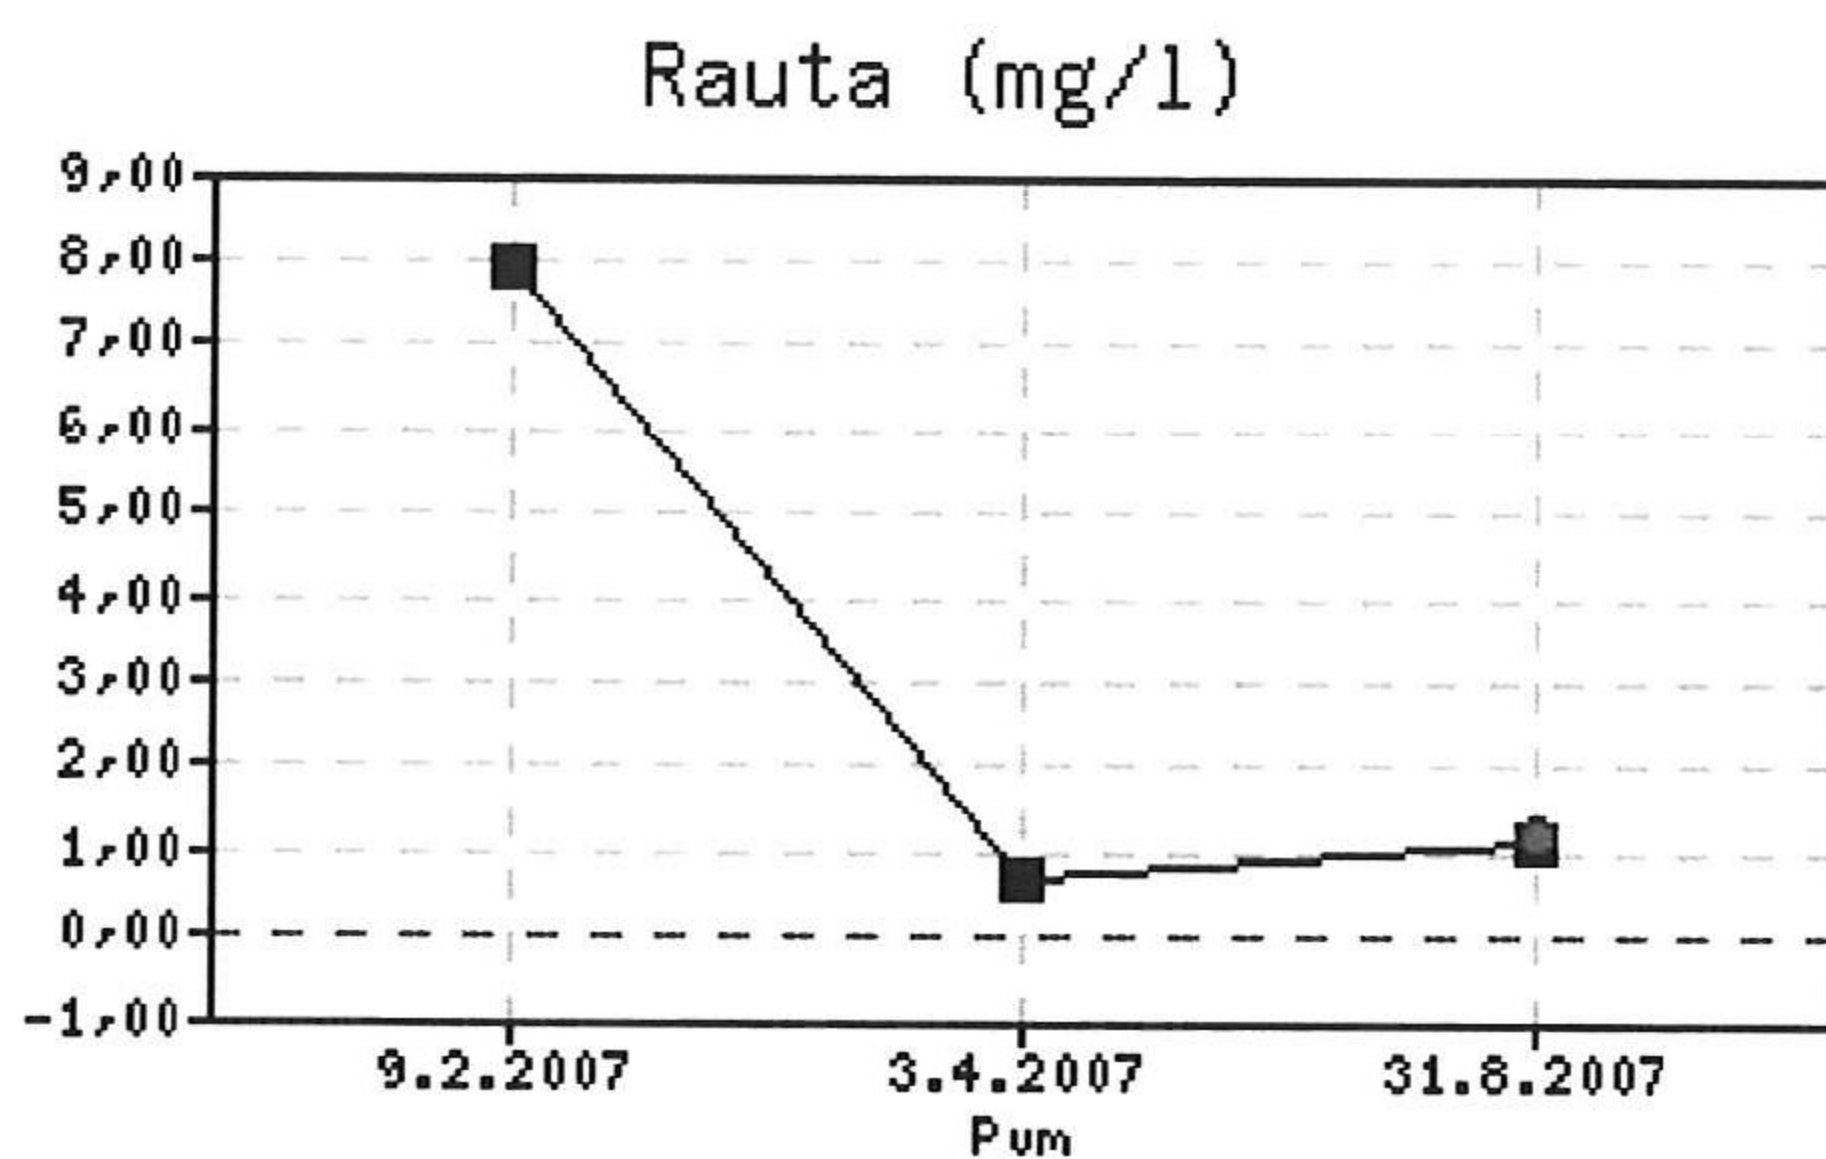
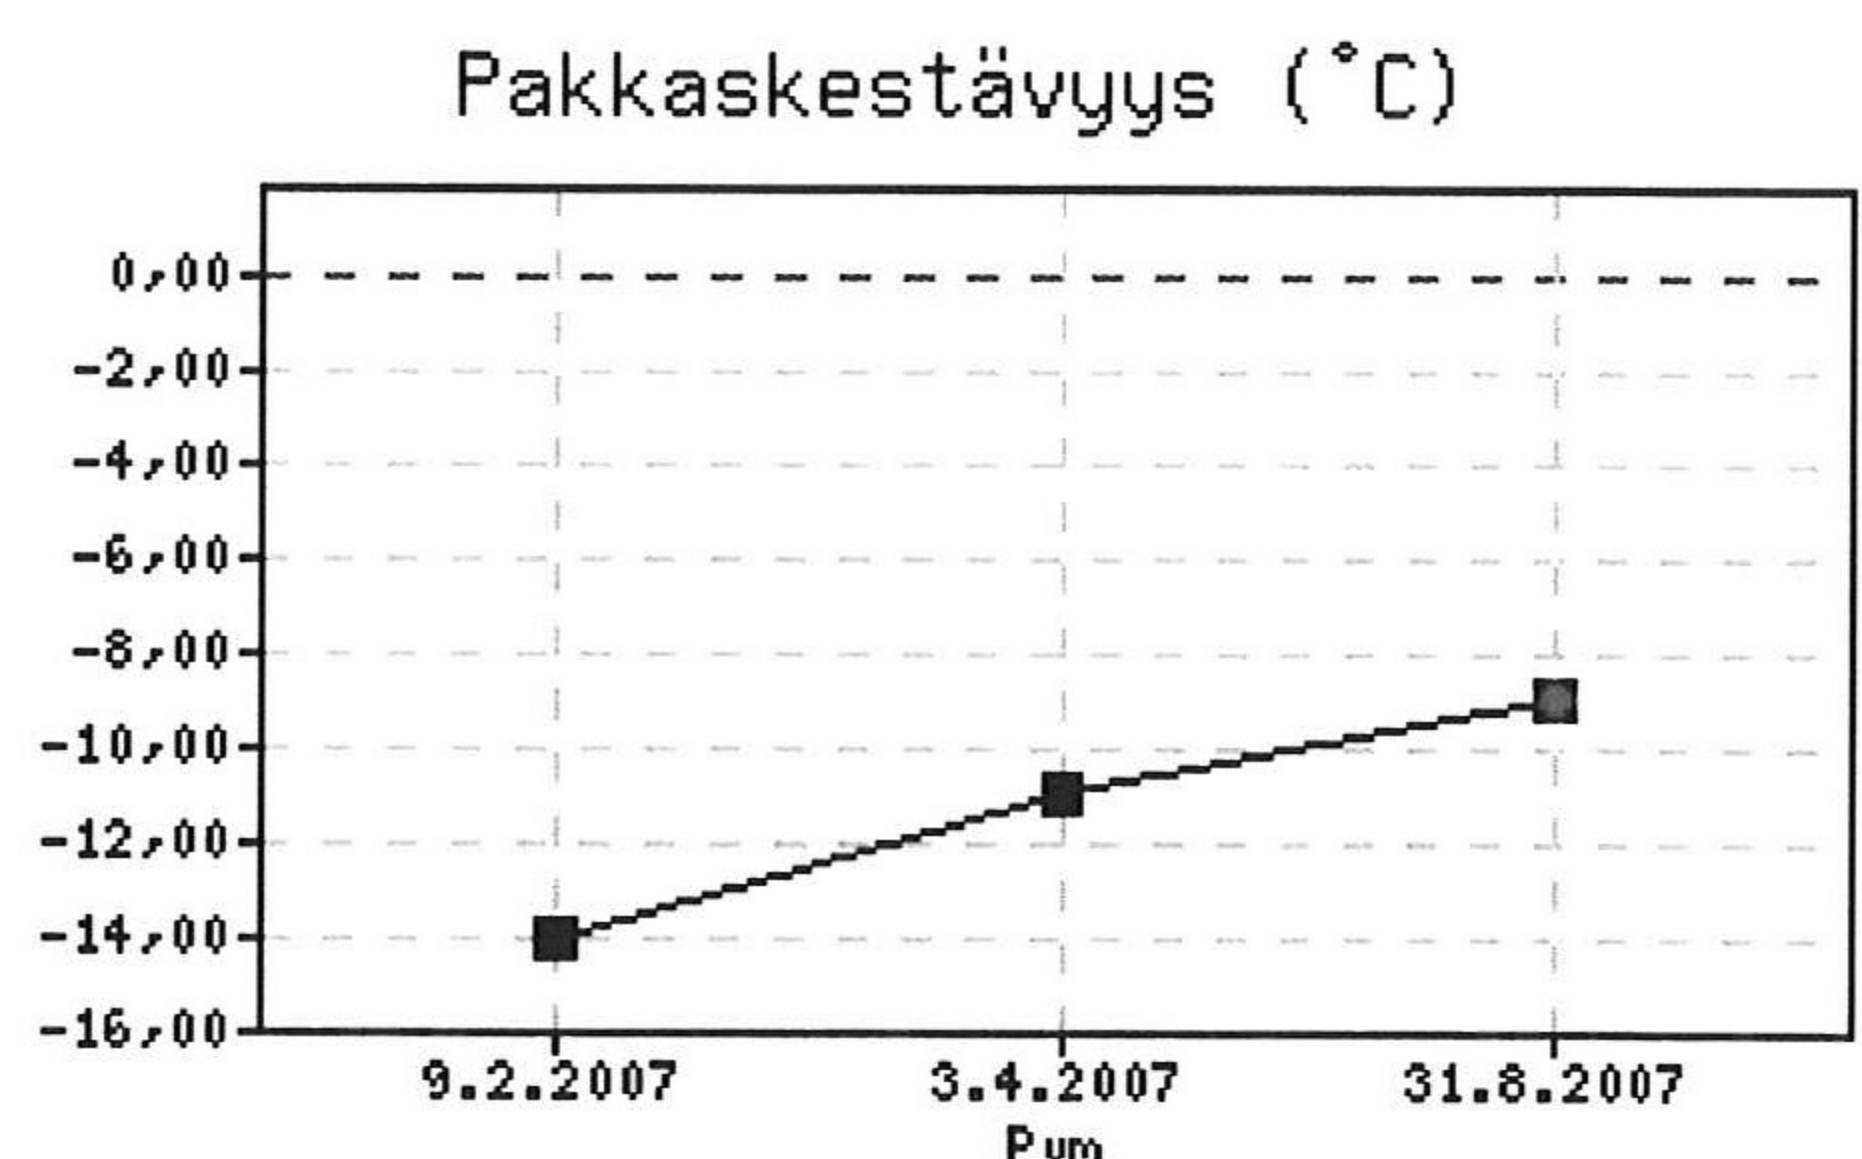
■ Glykolijäähdytys 41029 C pohjoinen

31.8.2007 Öljyn haju tuntuu vielä ja näytteen pinnalla on havaittavissa hyvin ohut öljymäinen kerros. Sakkaa on vielä ja se kelluu osittain pinnalla, osittain on pohjalla. Bakteereja ei viljelyssä havaittu pohjoisessa pisteessä, mutta eteläisessä pisteessä havaittiin alle 1000 kpl/ml. Tulos tarkoittaa, että näyte on vain hyvin vähän saastunut bakteereista./JN

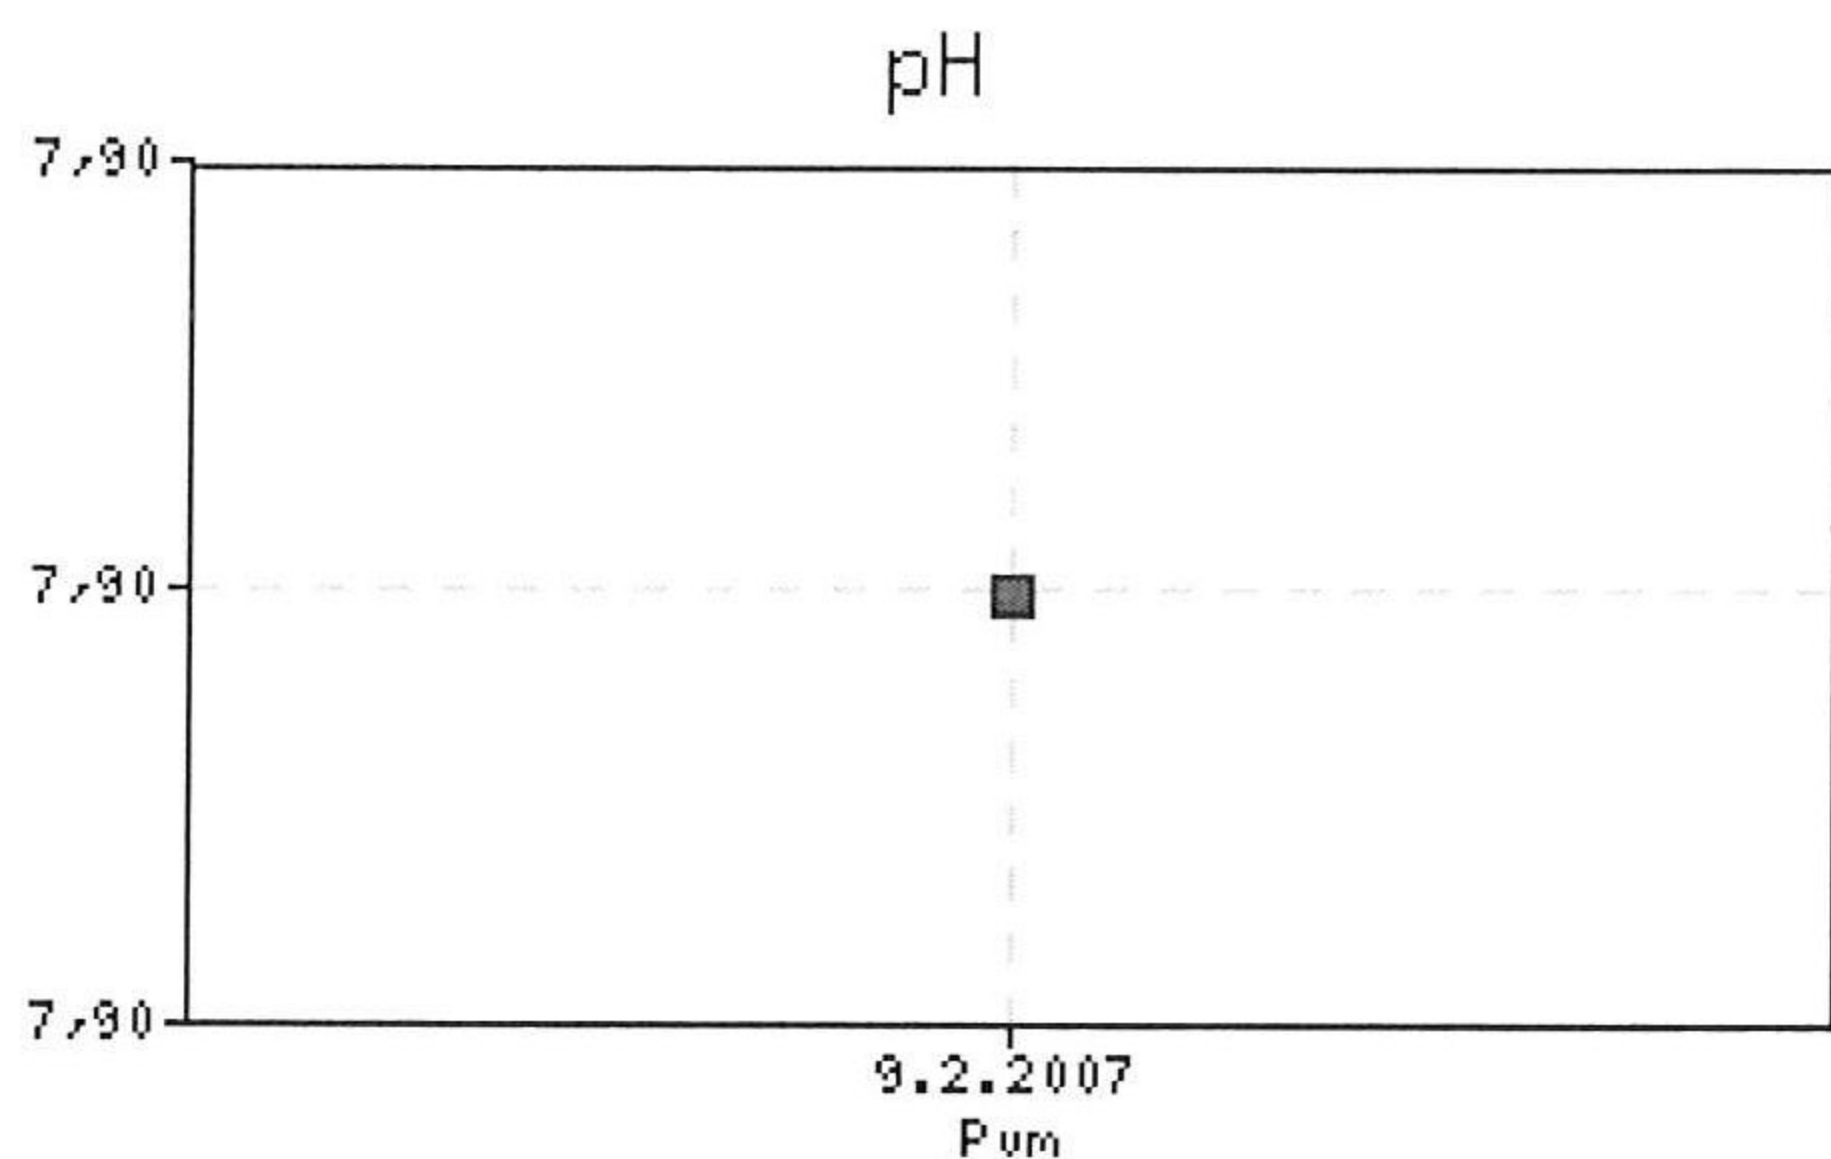
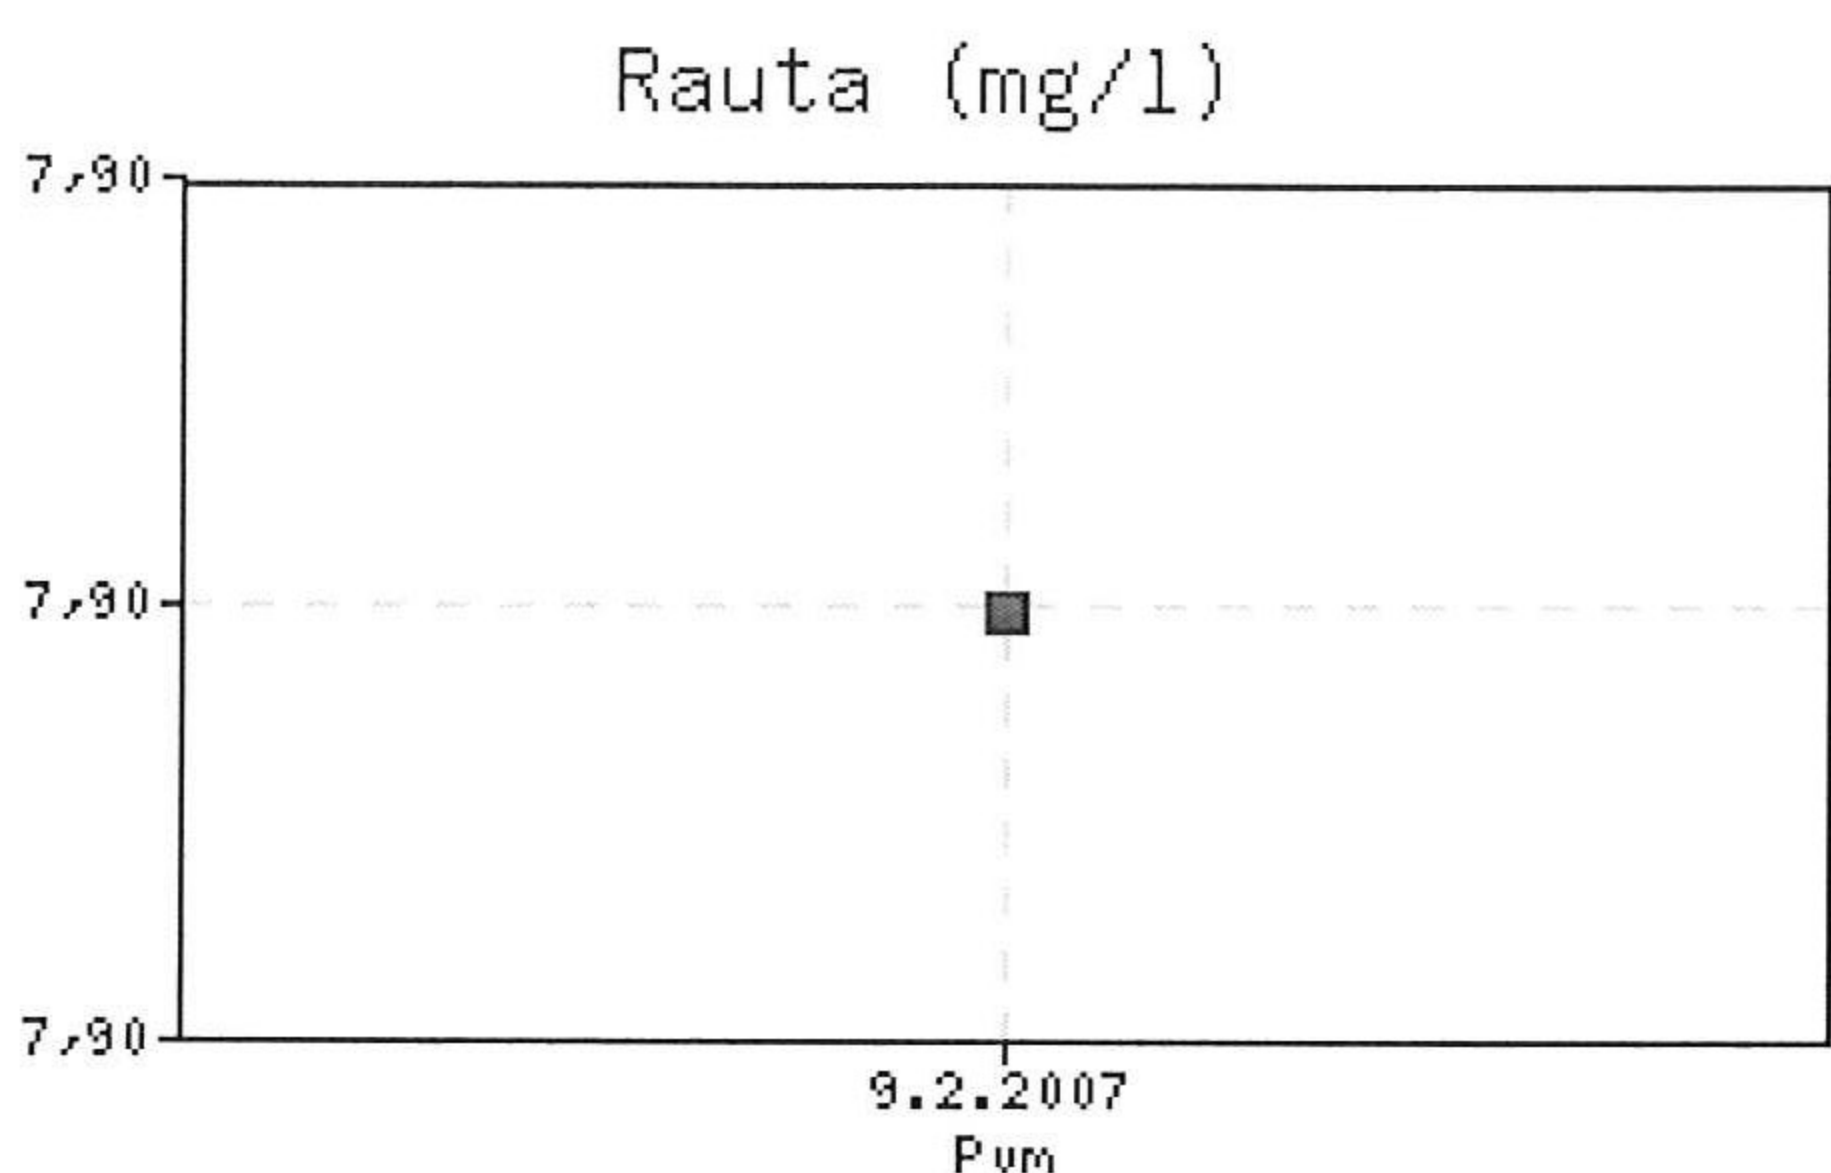
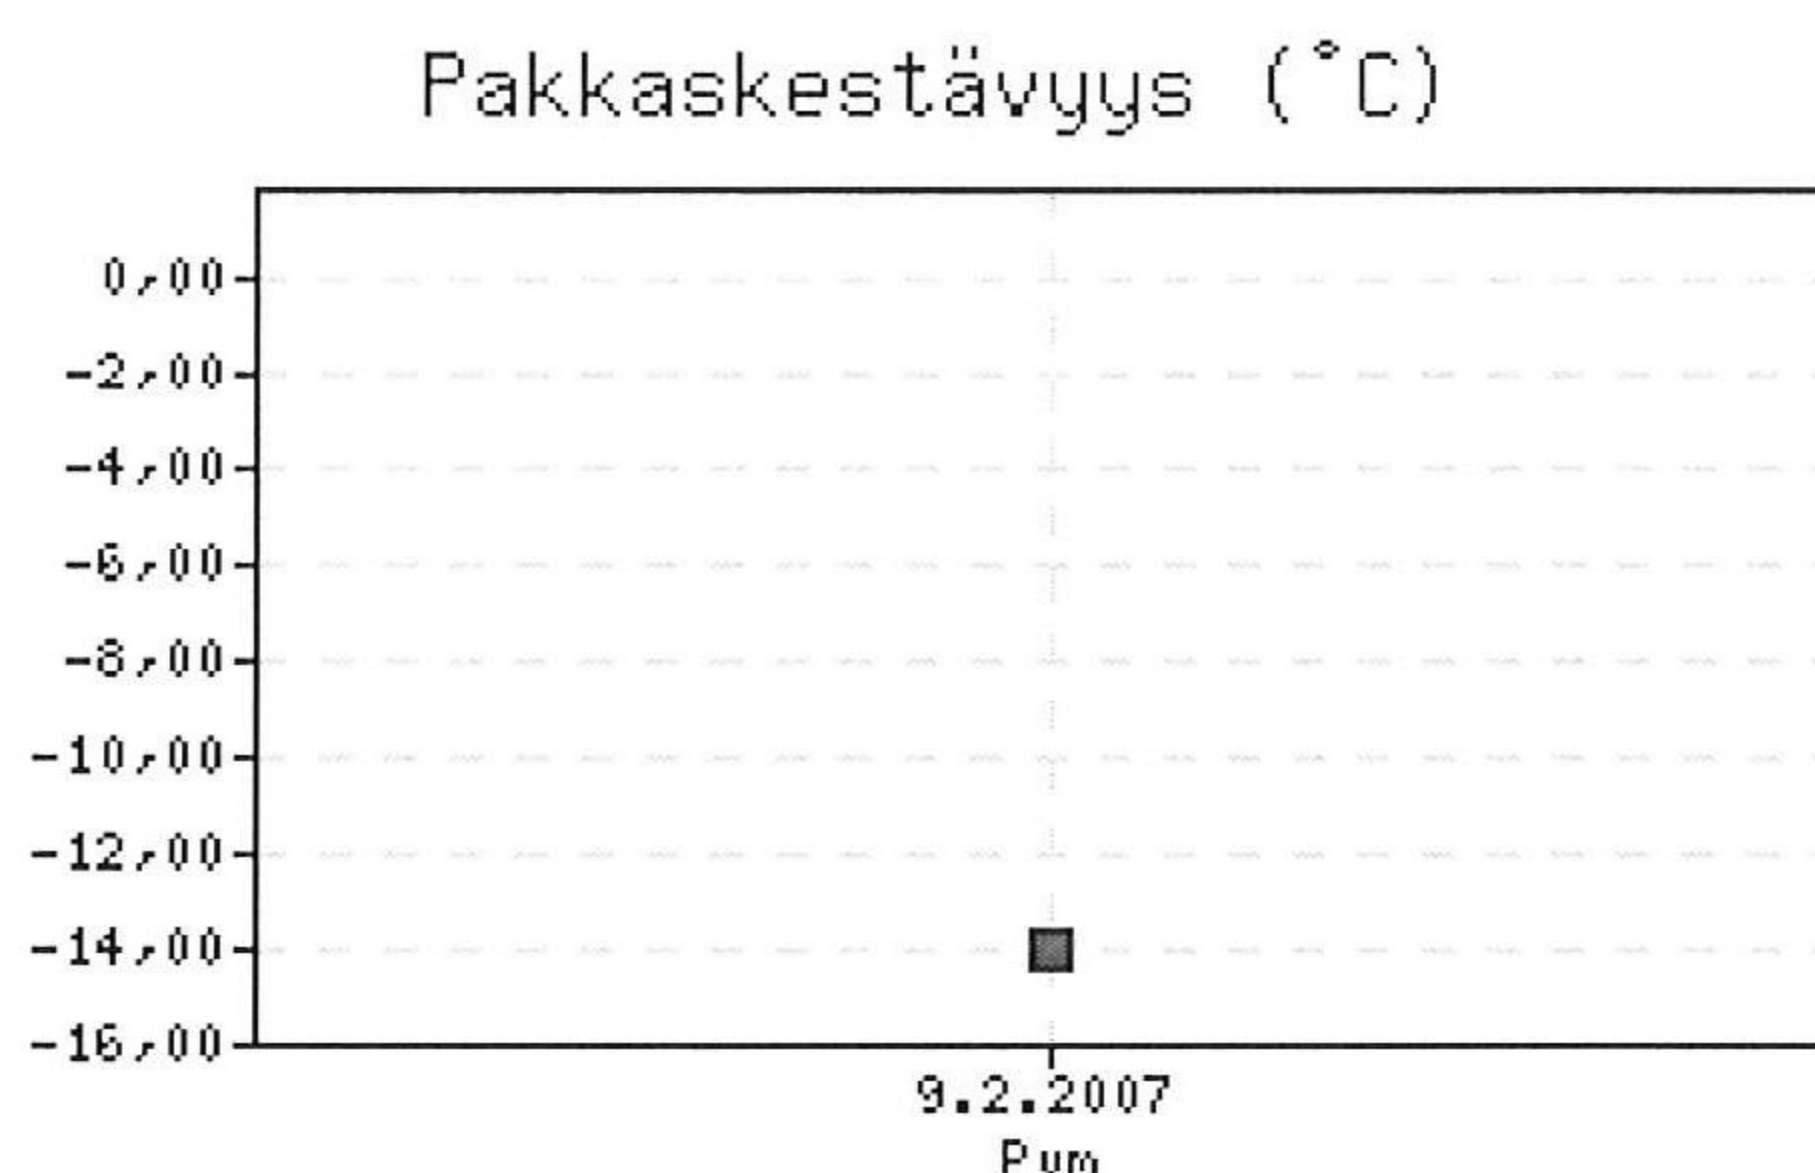
**■ Glykolijäähdytysvesikierto 41029 C**

9.2.2007 Järjestelmän tilavuus on noin 20 m3. Kiertonesteenä on Dowcal 10. Putkiston pinnalla ollut liman tapaista kerrostumaa. Järjestelmään on päässyt myös pieni määrä öljyä, jota on kerätty pois. Näytteen pinnalla öljymäinen kerros, näytteessä on myös öljyn hajua. /S.K
