VANHAN HIRSIRAKENNUKSEN KORJAUS- JA MUUTOSTYÖ

TEKIJÄ: Ilkka Luostarinen EMM11ST

Field of Study Technology, Communication and Transport			
Degree Programme Degree Programme in Constuction Management			
Author(s) Ilkka Luostarinen			
Title of Thesis Repair and alteration work of an old log building			
Date	20 February 2015	Pages/Appendices	39/8
Supervisor(s) Mr Pasi Haataja, Lecturer, Mr Janne Repo, Principal Lecturer			
Client Organisation /Partners Mijorak Oy			
<p>Abstract</p> <p>The aim of this thesis was to investigate to some extent the repair and alteration work of a log building. The work was started with a thorough examination of the quality of the indoor air and the alteration of the building. The results of this investigation were able to give some idea for how the repair work could begin while confirming the requirements set by the National Board of Antiquities.</p> <p>A plan was made based on the results of the examination. The areas of the building needing careful attention were the floors, walls and ceilings. On the basis of the original investigation suitable repair plans for these areas were drawn the progress of which could easily be followed from the outset, begi

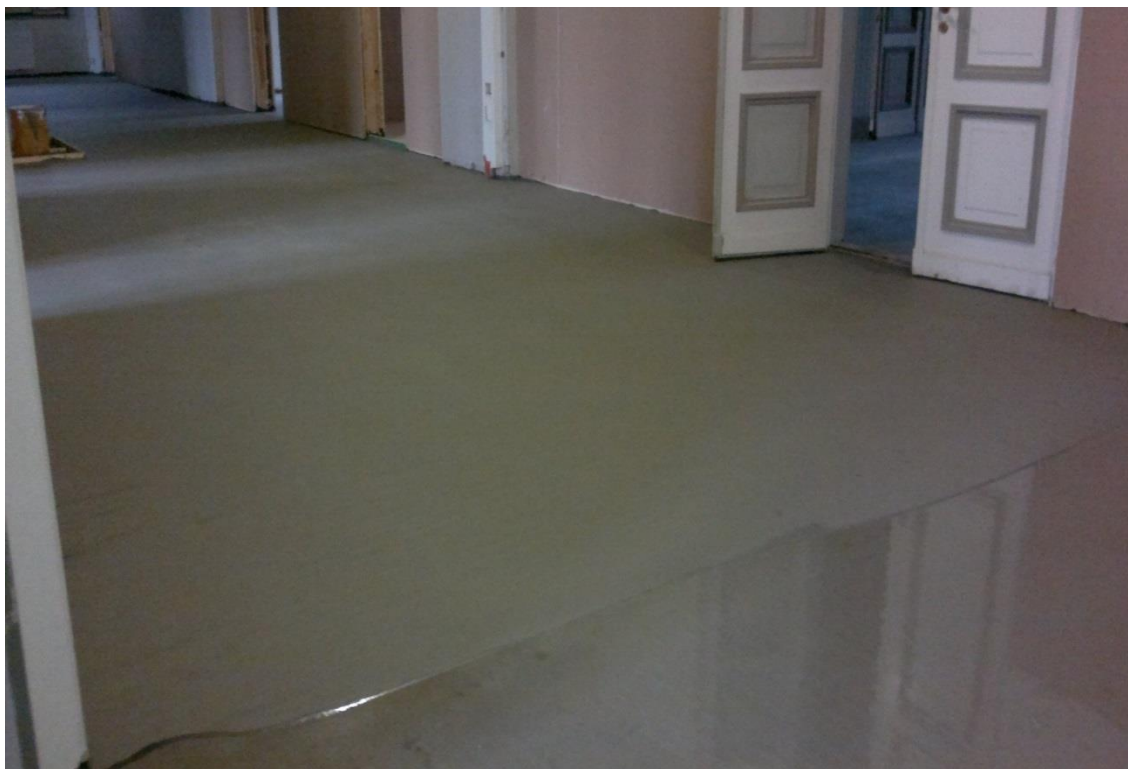
Mittaukset kyettiin toteuttamaan porareikämittauksena Sertifioitu kosteusmittaaja mittasi neljä kohtaa 2. kerroksesta ja neljä kohtaa 1. kerroksesta kolmena eri päivänä lattiaplaanon RH-kosteuden ollessa viimeisissä mittauksissa kaikissa pisteissä alle 80 %. (kuva 8). Mittaustulokset todennettiin valvojan ja työmaamestarin toimesta mittaajan mukana kulkien ja tarkastaen kosteusprosentti suoraan mittarista.

Kuva 8. Valmista plaano pintaa (Ilkka Luostarinen 2013)

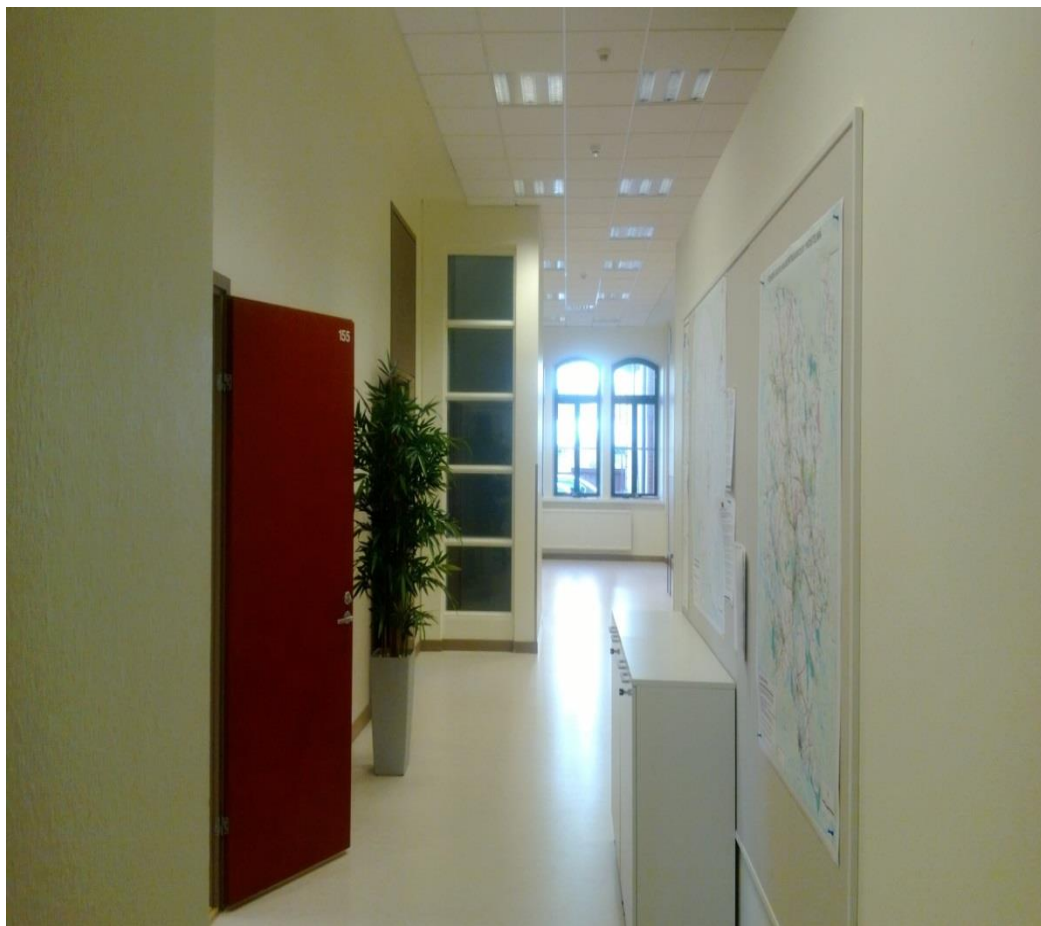
Loppusiivous oli annettu ammattilaisen siivousfirman tehtäväksi. Työn ajankohta oli syyskuun lopussa. Siivous voitiin aloittaa reilu viikko ennen luovutusta huone kerrallaan. Huoneiden alakattolevyt ovat avattavaa mallia, joten tämä mahdollisti imuroinnin alakaton yläpuolelta, kun ilmastointiasentajat ja sähkömiehet olivat saaneet viimeistelytyönsä tehtyä. (kuva 12.)

Kuva 12. 1.kerrosen valmis käytävä (Ilkka Luostarinen 2014)

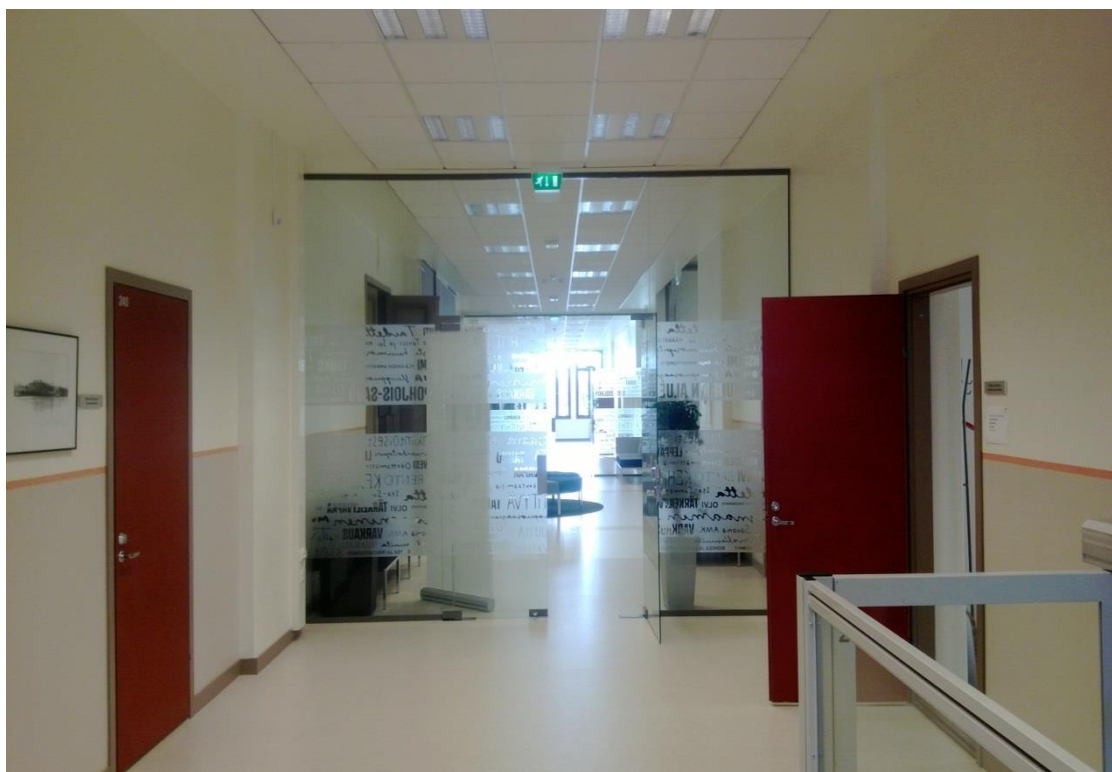
Kuva 13. Valmis 2. kerroksen käytävä (Ilkka Luostarinen 2014)

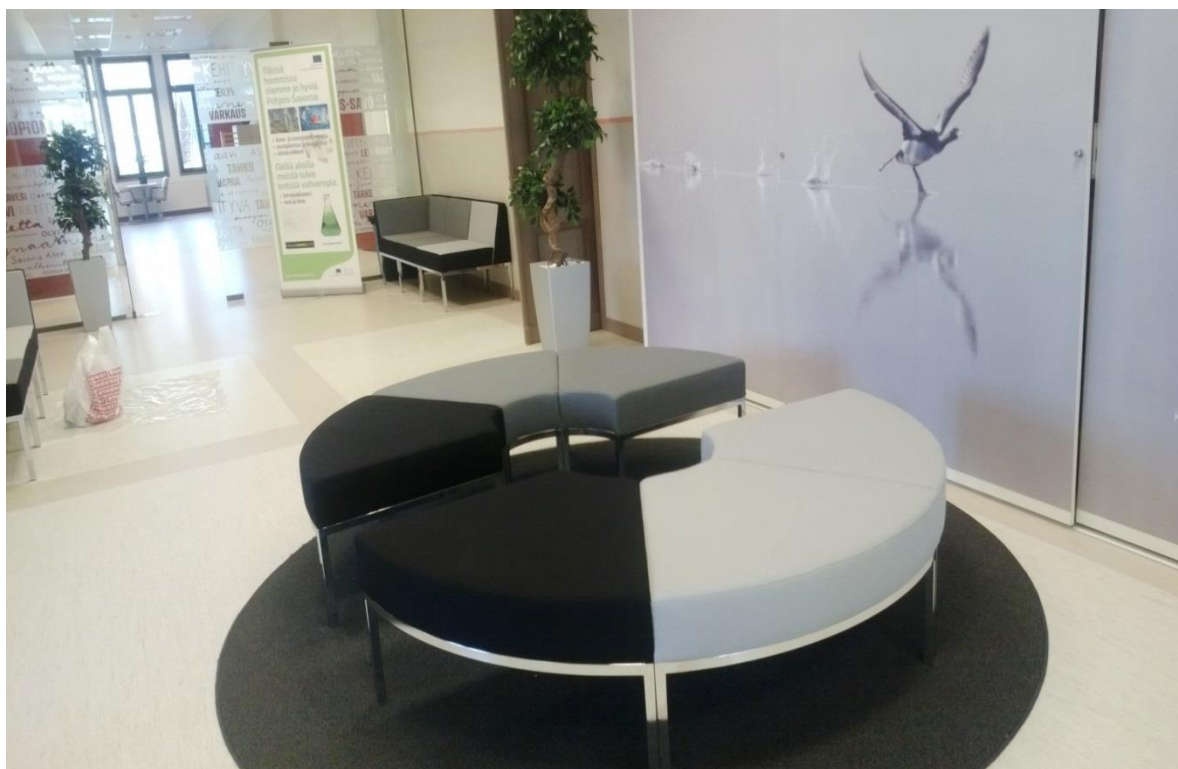
Kuva 14. 2. kerroksen valmis aula (Ilkka Luostarinen 2014)

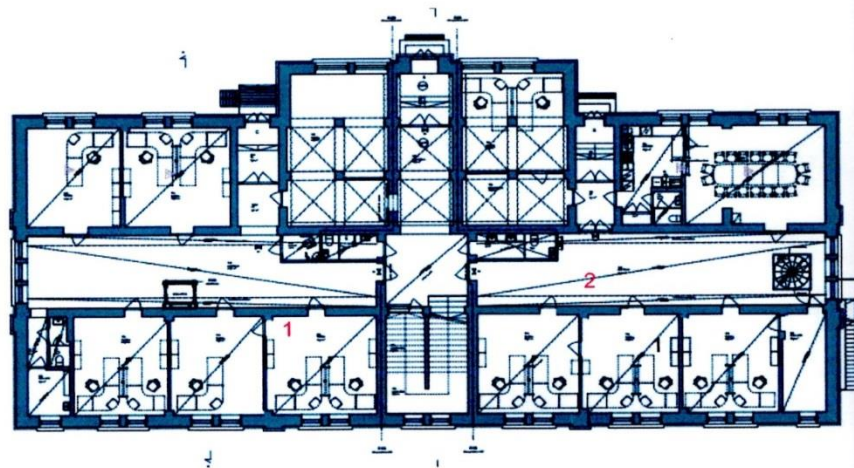
- Tasoitteen suhteellinen kosteus mitattiin toimistohuoneesta sekä käytävästä. Mittauspisteet ovat merkattu pohjakuvaan. Käytävässä tasoitteen paksuudeksi ilmoitettiin 20mm sekä toimistohuoneessa 15mm.

Mittauspiste	Mittauspisteen sijainti	Mittaus-syvyys (mm)	Sk (%)	Lämpötila (°C)	Huom.
1	Toimistohuone	15	58	22	
2	Käytävä	20	69	22
