SODANKYLÄN KYLÄLAAKSON PÄIVÄKOTI  
YLÄPOHJAN KORJAUSSUUNNITELMA

Opinnäytetyö  
Tekniikka ja liikenne  
Rakennustekniikka  
Insinööri (AMK)

2015

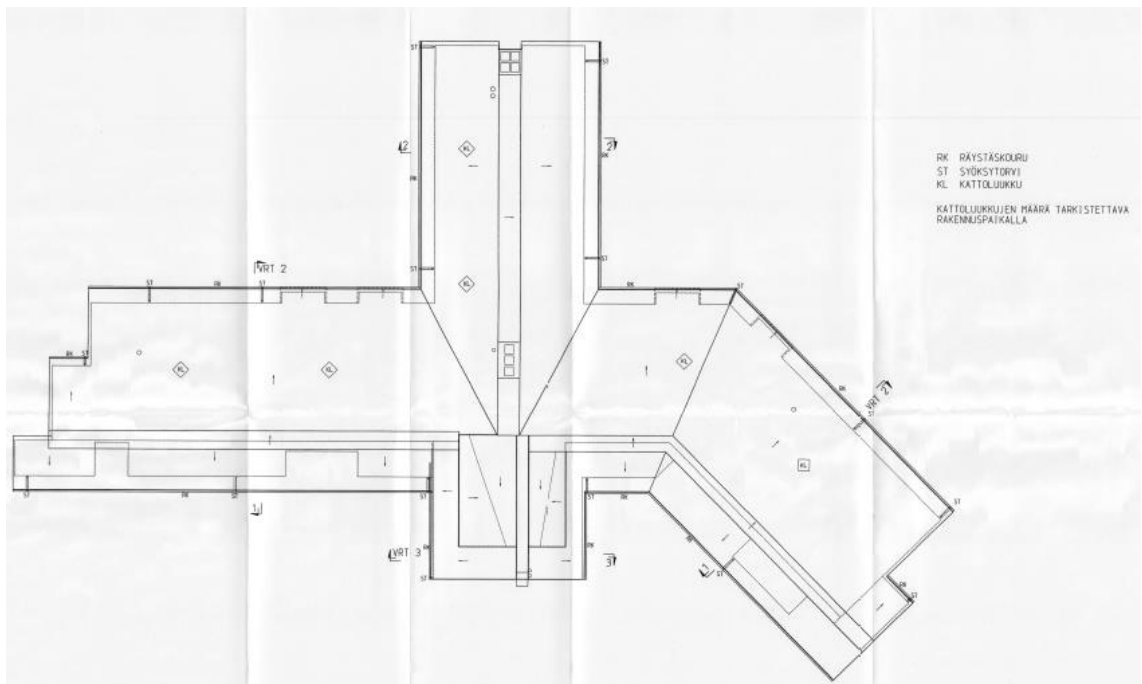
Kuvio 1. Päiväkodin katto

Rajasin opinnäytetyöni kattorakenteiden tarkasteluun ja huomattavien epäkohtien tutkimiseen, sekä korjausta vaativissa kohdissa korjausehdotuksien antamiseen. Katsoin rajauksen oleva riittävän opinnäytetyötä ajatellen ja pohjakuvaa tarkastellessa huomaa hyvin nopeasti kattopintojen olevan hyvinkin mutkikkaat. (Kuvio 1.)
